地すべり地における地下水排除施設の適正な維持管理に関する研究

担当チーム：雪崩・地すべり研究センター

研究担当者：野呂智之、丸山清輝

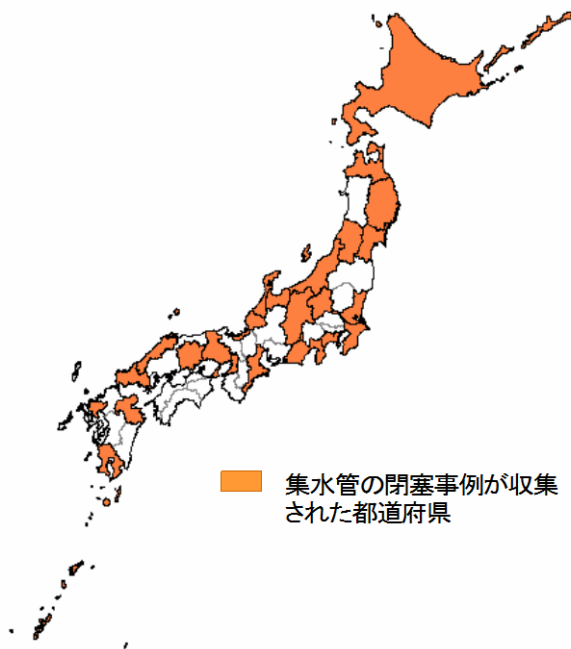
図-1 横ボーリングの閉塞事例が収集された都道府県

図-1には、横ボーリングの閉塞事例を収集した都道府県を示した。試料は、閉塞していた横ボーリングの地下水27試料と閉塞物25試料が26都道府県から、閉塞していなかった横ボーリングからの地下水66試料が45都道府県から各々採取できた。

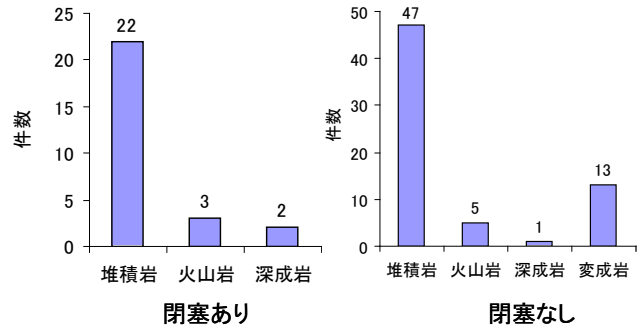
図-2 横ボーリングの閉塞と基岩との関係

図-2は、横ボーリングの閉塞と基岩との関係を示

したものである。なお、閉塞レベルは表-1をもとに横ボーリング孔口の閉塞状況を判定して求め、閉塞レベル3~5は閉塞あり、閉塞レベル1~2は閉塞なしとした。堆積岩は、主に泥岩、砂岩、頁岩であった。また、図-2に示した基岩の区分からは、基岩地質と横ボーリング閉塞の有無との関連性は認められなかった。

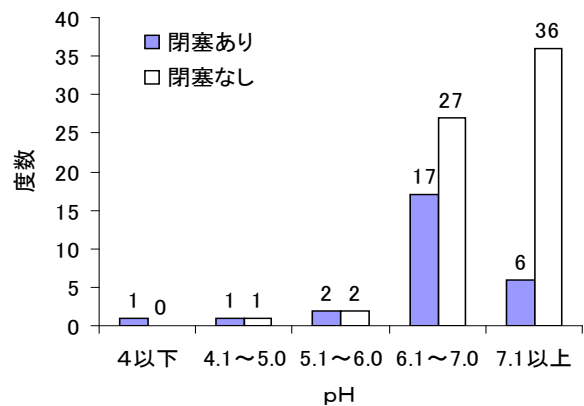
図-3 横ボーリングの閉塞とpHとの関係

図-3には、横ボーリングの閉塞とpHとの関係を示した。pHの値の最も大きい区間は、閉塞ありで7.1以上、閉塞なしで6.1~7.0となっている。

閉塞ありの方が閉塞なしより pH が低い傾向があるが、pH が横ボーリングの閉塞のしやすさの判定に活用できることを示す明瞭な傾向は認められなかった。

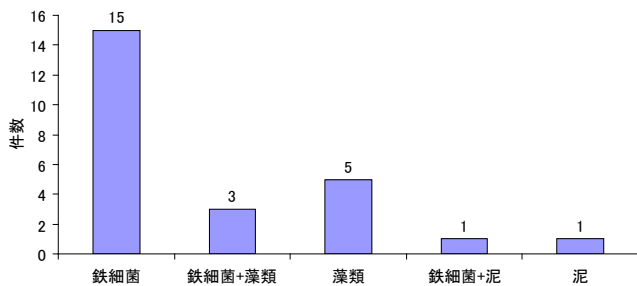
図-4 横ボーリングの閉塞物の構成物

図-4 は、横ボーリングの閉塞物の構成物を示したものである。横ボーリング孔口に付着した閉塞物を顕微鏡観察した結果、鉄細菌、藻類、泥が認められ、それらが横ボーリングを閉塞させていることが分かった。一番数多く認められたものは鉄細菌であり、ついで藻類であった。また、閉塞物中には、鉄細菌と藻類が単独で認められる場合と両者が認められる場合、鉄細菌と泥が認められる場合があった。なお、鉄細菌は、地下水中に生息し、2 価の鉄イオン (Fe²⁺) を 3 価の鉄イオン (Fe³⁺) に酸化する時に得られるエネルギーを活動源にしており、その際に閉塞物 (酸化第二鉄などを含んだコロイド状の有機物) を生成すると言われている⁴⁾。

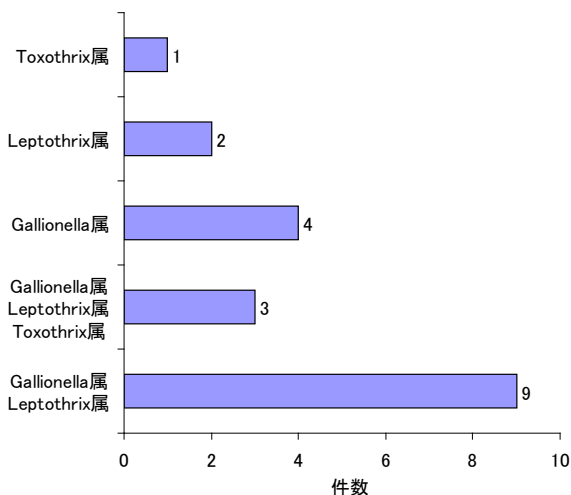
図-5 閉塞物の顕微鏡観察で確認された鉄細菌の種類

図-5 には、閉塞物の顕微鏡観察で確認された鉄細菌の種類を示した。鉄細菌は、Gallionella 属、Leptothrix 属、Toxothrix 属であった。Gallionella 属と Leptothrix 属が共存するものが多く、Toxothrix 属単独は少ない。

これらのことから、横ボーリングの閉塞に関与している鉄細菌は、主に Gallionella 属と Leptothrix 属であることが分かった。

これらのことから、横ボーリングを閉塞させる鉄細菌は Gallionella 属と Leptothrix 属の場合が多く、横ボーリングの閉塞を防ぐためには、これらの鉄細菌の活動を抑制する必要がある。

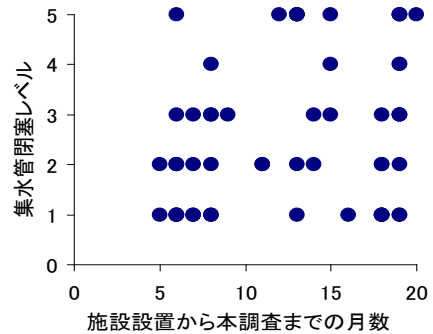
図-9 期間と閉塞レベル

図-9は、横ボーリング設置から本調査までの月数と集水管の閉塞レベルとの関係を示したものである。閉塞レベル4以上のものが、施設設置から本調査までの20ヶ月の期間に13の施設で認められる。最短期間のものは前述した大荒戸西地すべりの6ヶ月である。

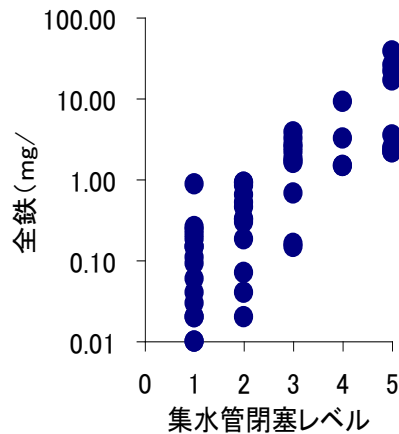
図-10 閉塞レベルと全鉄との関係

図-10には、集水管閉塞レベルと集水管からの排水の全鉄との関係を示した。集水管の閉塞レベルは全鉄の増大にともない高くなっており、閉塞レベル4以上になるのは全鉄が1mg/l以上である。

これらのことから、排水の全鉄が1mg/l以上ある場合、集水管の閉塞(閉塞レベル4以上)が施設設置

後6ヶ月以内でも生じる可能性があることが分かった。

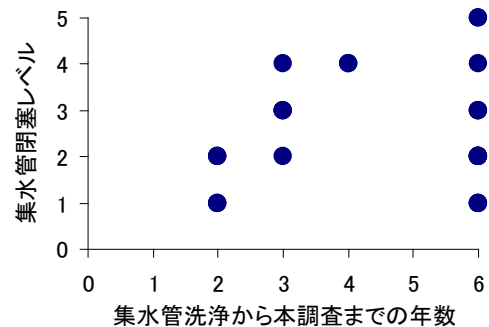
図-11 期間と閉塞レベル(洗浄)

図-11は、横ボーリング集水管の洗浄から本調査までの年数と集水管閉塞レベルとの関係を示したものである。集水管の閉塞レベル4以上が、3年以上で生じている。

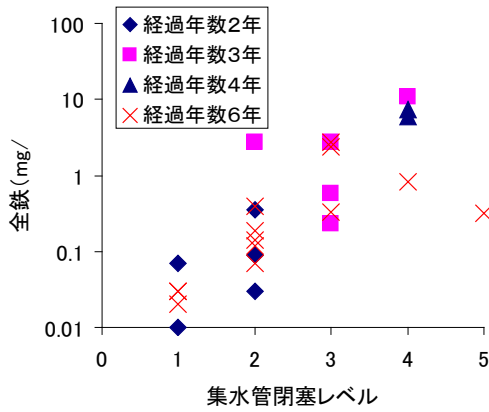
図-12 閉塞レベルと全鉄 (洗浄)

図-12には、集水管の閉塞レベルと集水管からの排水の全鉄との関係を示した。経過年数6年(洗浄から本調査までの年数)では、集水管の閉塞レベル2以下になっているのは全鉄が約0.1mg/l以下であることから、この値以下の場合には少なくとも6年間は集水管を洗浄する必要性は小さいと考える。

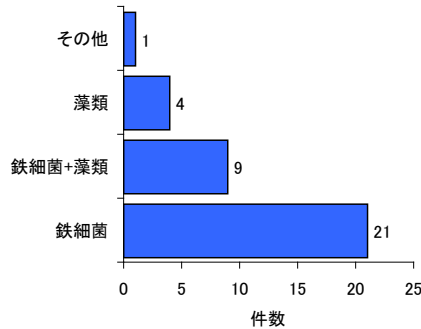
図-13 閉塞物の構成物

図-13は、顕微鏡観察により判明した閉塞物の組成物を示したものである。閉塞物は主に鉄細菌と藻類であり、鉄細菌の件数が最も多い。

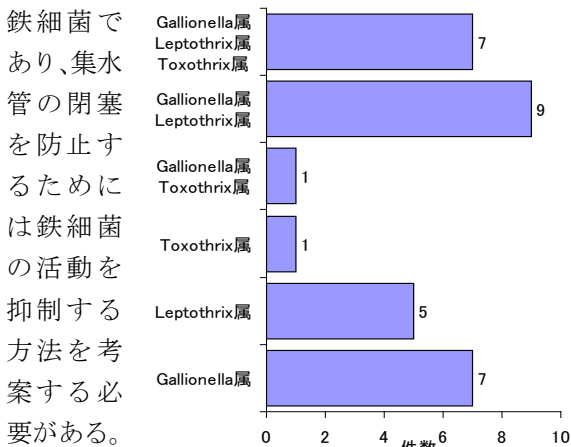
図-14 確認された鉄細菌の種類

図-14には、確認された鉄細菌の種類を示した。鉄細菌は、Gallionella 属、Leptothrix 属、Toxothrix 属であり、Gallionella 属と Leptothrix 属のように共存するものが多く、Toxothrix 属単独は少ない。

以上のことから、集水管の閉塞 (閉塞レベル4以上) が施設設置後6ヶ月以内でも生じる可能性があることが分かった。また、集水管の主な閉塞原因は Gallionella 属、Leptothrix 属、Toxothrix 属などの

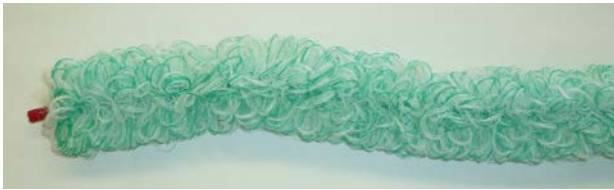
写真-6 防藻繊維を用いたロープ

閉塞しにくい集水管として、抗菌剤を練り込んだ塩ビ製の集水管と抗菌剤をコーティングした塩ビ製の集水管 (写真-4)、既設集水管に挿入する抗菌剤を練り込んだ高密度ポリエチレン挿入管 (HDPE 挿入管) (写真-5) と防藻繊維を用いたロープ (写真-6) を試作した。これらのものは、戸沢地すべりに設置されている横ボーリングで現地試験を実施中である。

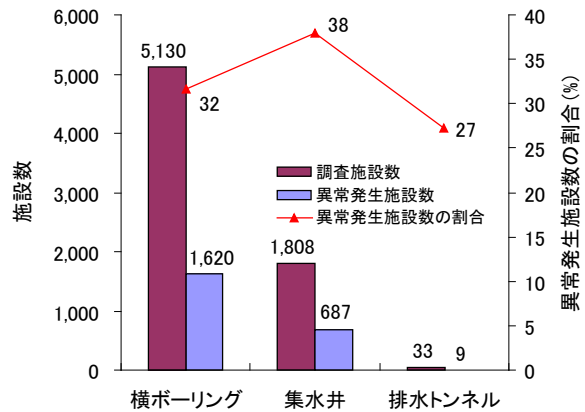
図-16 地下水排除施設の異常発生状況

図-16には、地下水排除施設の異常発生状況を示した。調査施設数の30%前後で異常が発生していることが分かる。

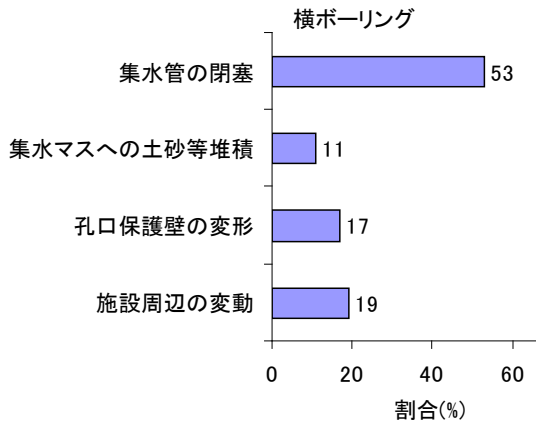
図-17 横ボーリングの異常発生項目と割合

図-17～19は、横ボーリング、集水井、排水トンネルの異常発生施設における異常発生項目とその割合を示したものである。異常発生項目は異常が発生しやすい項目であり、点検する必要がある項目を示していると考えられる。また、異常発生項目の割合は、異常が発生しやすい順位を示していると考えられる。

- ① 集水管の閉塞
- ② 施設周辺斜面の変動
- ③ 孔口保護壁の変形
- ④ 集水マスの土砂等堆積

図-17～19 に示した各施設の異常発生箇所の中で、材質などを代えることでほとんど管理する必要がなくなるものがある。例えば、施設の腐食に関するものは亜鉛メッキしたものやステンレス製のものに代える。また、集水井の蓋をコンクリート製のものに代える。これらにより、施設の金属部の腐食の問題が解決され、防護柵の設置も不要になる。

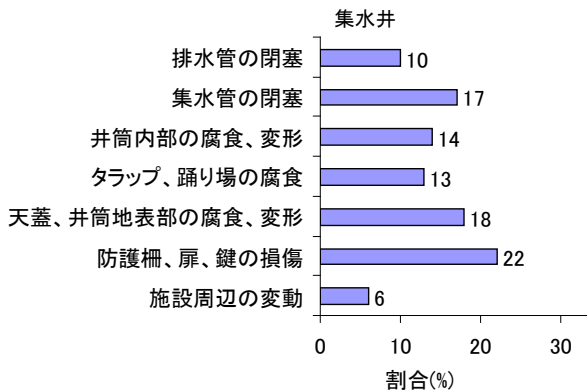
図-18 集水井の異常発生項目と割合

- ① 防護柵、扉、鍵の損傷
- ② 天蓋、井筒地表部の腐食、変形
- ③ 集水管の閉塞
- ④ 井筒内部の腐食、変形
- ⑤ タラップ、踊り場の腐食
- ⑥ 排水管の閉塞
- ⑦ 施設周辺斜面の変動

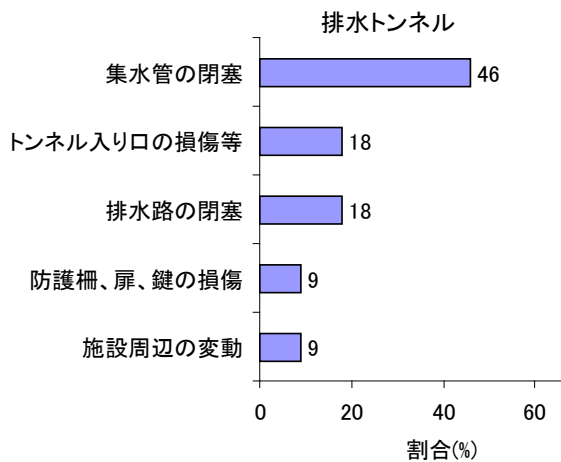
図-19 排水トンネルの異常発生項目と割合

- ① 集水管の閉塞
- ② トンネル入り口の損傷等

- ③排水路の閉塞（土砂等の堆積）
- ④防護柵、扉、鍵の損傷
- ⑤施設周辺斜面の変動による施設の損傷

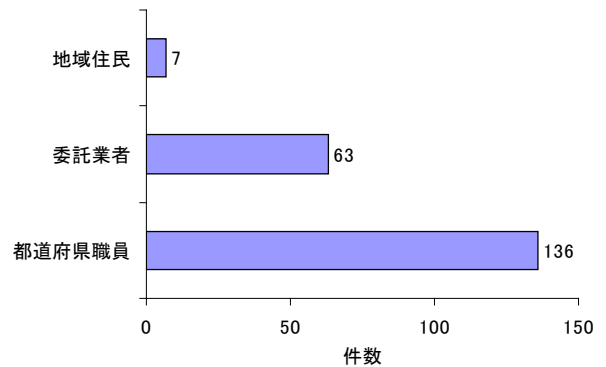
図-20 施設の点検者

図-20 には、実際の施設の点検者を示した。最も多い点検者は都道府県職員であるが、地域住民が点検者になっている場合もある。施設の状態を把握するためには、できるだけ頻繁に点検を実施することが望ましい。そのためには、まず異常発生箇所だけでも把握できる簡単な点検簿を作成し、地域住民に点検を依頼できるようにする必要があると考える。簡単な点検簿としては、ここで示した要点検箇所の中の地表で目視により点検できるものについて、異常の有無を記入してもらうことが考えられる。異常発生箇所については、さらに都道府県職員が点検し、修繕の必要性を検討する。
