## 基盤 8 表面被覆工法の塩分環境下の凍害に対する耐久性に関する研究

担当チーム：寒地保全技術研究グループ（耐寒材料）

塩分環境下において凍害を受けるコンクリート構造物への有効な対策として、種々の表面被覆工法が適用されているが、被覆材料等の積雪寒冷地における耐久性等は明らかになっていない。本研究では、塩分環境下の凍害に対する表面被覆工法の適切な設計施工法の確立に向けて、表面被覆工法のうち埋設型枠工法、ウレタン被覆工法およびシート工法を対象に、各種工法の耐久性試験・調査ならびに設計・施工に関する検討を行った。

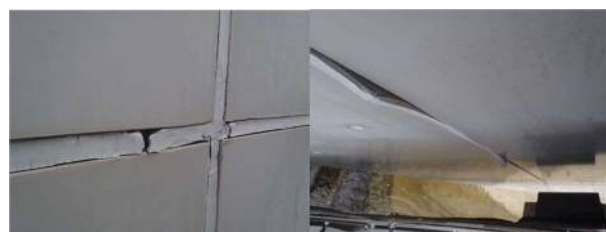
写真-2.2 目地材の劣化事例

写真-2.2に示したように、実際に確認されている目地材の変状として、埋設型枠版と目地材の剥離があるが、これは目地材の紫外線劣化により硬化し、埋設型枠版の温度変化に伴う伸縮に追従出来なくなり、剥離が生じたものと考えられる。他方、2.4で検討してきた供試体は寸法が小さい(□22×10cm)ため、温度変

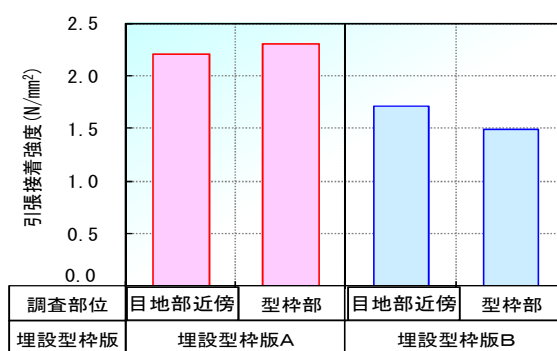
図-2.6 埋設型枠版と母材コンクリートの引張接着強度

埋設型枠版Aの目地部の引張接着強度は、型枠部よりも小さかったが、その差は最大引張接着強度の 1/20 程度 ( $0.1\text{N}/\text{mm}^2$ ) と小さく誤差の範囲と考えられ、目地部は型枠部とほぼ同等の引張接着強度を保持しているものと考えられる。また、試験後の破壊状況を見ると、いずれの部位も、埋設型枠版と母材コンクリートの付着を改善するために埋設型枠版の裏面に埋め込まれている碎石の破壊が多く（破壊状況写真中の黒色の部分）、付着が確保されていることを確認した。

一方、埋設型枠版Bの目地部の引張接着強度は、型枠部よりも大きく、目地部は型枠部と同等の引張接着強度を保持していると言える。また、試験後の破壊状況を見ると、埋設型枠版Aと同様の埋設型枠版の裏面に埋め込まれた碎石の破壊（破壊状況写真中の黒色の部分）に加え、母材コンクリートで破壊が生じている部分（写真-2.6 の赤丸部分）が確認された。特に目地

においても付着が良好なため、母材コンクリートでの破壊が生じたものと推測される。以上より、目地部と型枠部における引張付着強度は同等であり、埋設型枠版と母材コンクリートの付着が確保されていることを確認した。なお、埋設型枠の違いで比較すると、いずれの部位においても、埋設型枠版Aの方がBよりも引張接着強度が高かった。これは、埋設型枠版Aは裏面の砕石の粒径が比較的小さく高密度で分布しているのに対し、埋設型枠版Bは前述のように裏面の砕石が少ない部分が多く、砕石による機械的な付着強さが影響したものと考えられる。

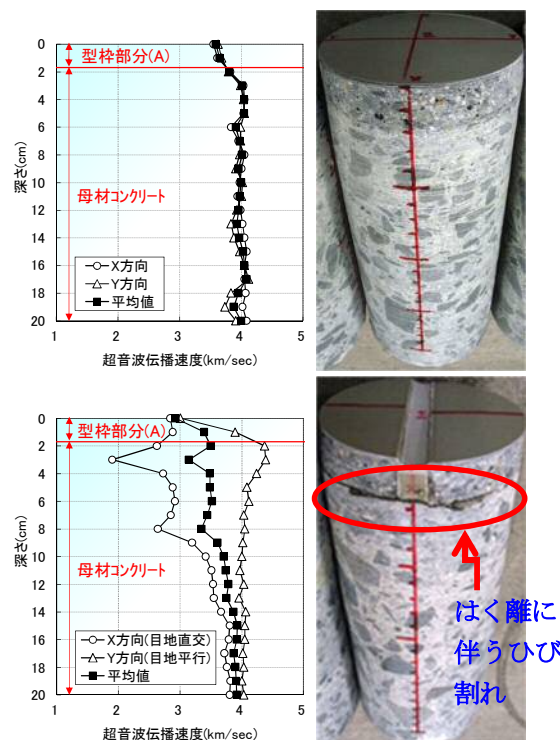
図-2.7 超音波伝播速度とコアの外観  
(埋設型枠版 A 上：型枠部コア、下：目地部コア)

埋設型枠版Aの型枠部コアの超音波伝播速度は、測定方向の違いで差は無く、母材コンクリート部分（深さ2~20cm）は深さ方向でもほぼ均一（4.0km/sec程度）であり、劣化の傾向は確認できなかった。なお、埋設型枠と母材コンクリートの境界面に相当する深さ2cmの部分の速度が母材コンクリート内部より若干低下しているが、この部分は埋設型枠裏面に埋め込まれた砕石との付着部分であり、型枠部分（表層0~1cm）の超音波伝播速度が3.6km/sec程度と母材より若干小さく、

なつたと考えられる。一方、目地部コアでは、目地平行方向の母材コンクリート部の超音波伝播速度は、型枠部コアと同等で劣化の傾向は確認できなかった。しかし、目地直交方向の超音波伝播速度は、母材コンクリート部に相当する深さ2~14cm程度の速度が大きく低下した。なお、型枠部分（深さ0~1cm）でも速度が低下しているが、これは中央部の目地材の影響と考えられる。

母材コンクリート部の深さ2~4cmの速度の大きな低下については、目地部コア採取時にバックアップ材部分の付着が小さいため埋設型枠と母材の界面にはく離に伴うひび割れが生じており、この影響を受けたものと考えられる。また、写真-2.7は同コアの深さ7cm位置の切断面であり、この断面を吸水後に乾燥させたものであるが、目地平行方向に大きなひび割れが確認された。このことから、母材コンクリートの深さ4cm以深の速度の低下は、このひび割れの影響と考えられる。なお、コア採取時のひび割れは、図-2.7（下）に示したように型枠と母材の境界面に集中しており、ひび割れの方向が写真-2.7で確認されたものと異なる。また、目地材の剥離部から水分が侵入して凍害劣化が生じていたとしても、表層から層状にひび割れが生じると考えられ、写真-2.7に示すような深さ方向に卓越するひび割れが生じるとは考えにくい。以上から、写真-2.7に示すひび割れは、暴露供試体作製時の締め固め不足、あるいは硬化後の収縮等の作用により生じたものと推測される。

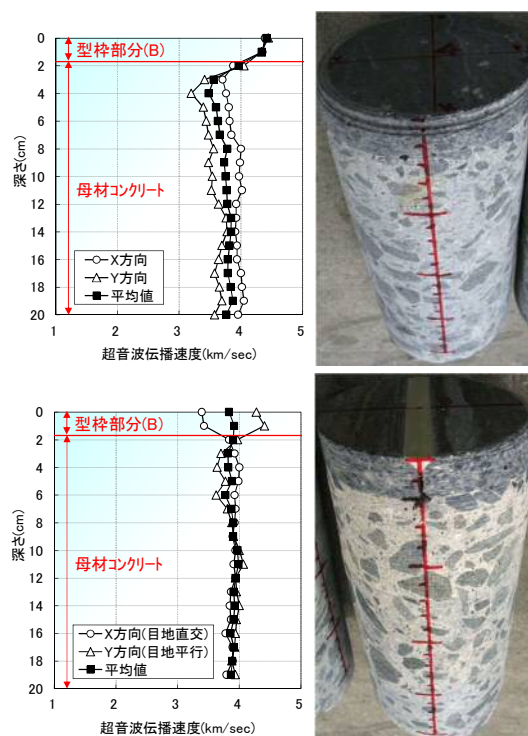
図-2.8 超音波伝播速度とコアの外観  
(埋設型枠版 B 上：型枠部コア、下：目地部コア)

一方、埋設型枠版Bのコアの超音波伝播速度は、コア採取位置によらずほぼ均一な値であり、測定方向の違いによるバラツキも少なく劣化の傾向は確認できなかった。

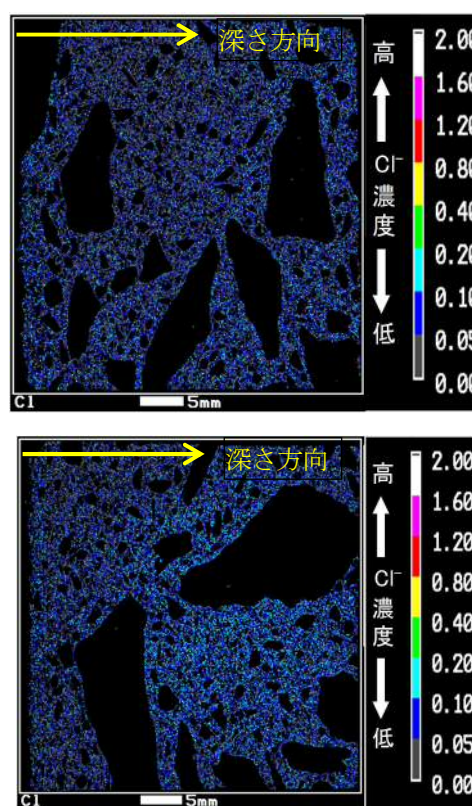
図-2.9 EPMA面分析結果（埋設型枠版A）  
上：目地直交方向 下：目地平行方向

埋設型枠版Aの分析結果を見ると、目地直交方向および目地平行方向のいずれの分析試料においても、界面からの塩化物イオンの浸透は確認できない。一方、埋設型枠版Bの目地直交方向の分析結果を見ると、図中赤丸で示す位置において塩化物イオン濃度の変化が

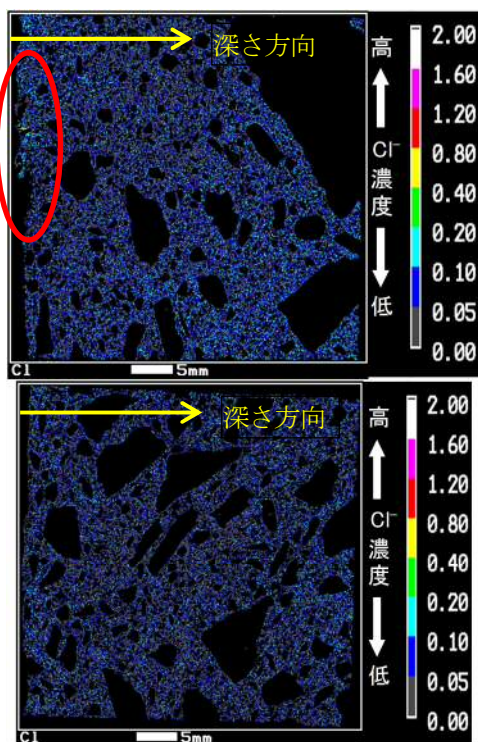
図-2.10 EPMA 面分析結果 (埋設型枠版B)  
上：目地直交方向 下：目地平行方向

若干みられたが、その他の部位では塩化物イオンの浸透は確認できない。

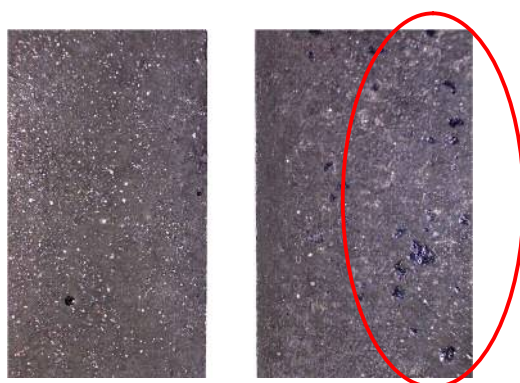
写真-2.12 埋設型枠版 B の軽微なスケーリング

紫外線照射後に一面凍結融解試験 300 サイクルを終了した場合、埋設型枠版 A ではいずれのケースにおいても埋設型枠自体にスケーリングの発生は認められなかったが、埋設型枠版 B では、写真-2.12 に示したように、埋設型枠版自体に極軽微なスケーリングが発生した。これは、埋設型枠版 B はコンクリート版を製作した後に樹脂を含浸させて製造しているため、樹脂の含浸が十分でない部分があった可能性があり、この影響により部分的に軽微なスケーリングが生じたことが考えられる。

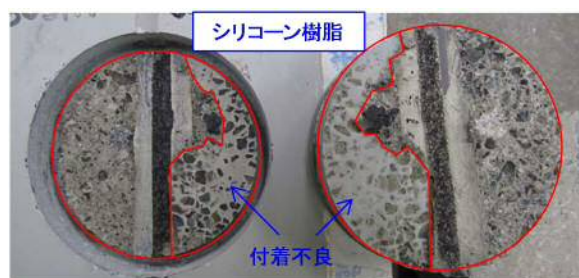
写真-2.14 埋設型枠版と母材の付着状況  
(目地材：シリコン樹脂)

化を与えていない母材コンクリートの表層強度と同等であり、埋設型枠版と母材コンクリートの付着強度は低下していないと考えられていたが、ケース5では特にシリコン樹脂目地材および複合目地の付着強度が大きく低下した。これについては、付着強度試験は 1 配合当たり 3 供試体で実施しているが、いずれも供試体ごとのばらつきが大きかった。写真-2.14 に目地材としてシリコン樹脂を用いた供試体の、写真-2.15 に複合目地を用いた供試体のうち最も付着強度が小さかった供試体の埋設型枠版と母材の付着状況をそれぞれ示す。各写真の左側は母材コンクリート側、右側は埋設型枠側である。シリコン樹脂を用いた供試体については、右側の埋設型枠側写真の右半断面には母材コンクリートの付着がみられるが、左半断面には母材コンクリートの付着はなく、埋設型枠の表面面がほぼそのまま確認された。また、埋設型枠裏面に付着を高めるために埋め込まれている碎石は母材側にあり、取れた骨材の跡をみると、くぼみがほとんどみられなかった。このことから、埋設型枠版の碎石の埋め込みが十分で

なかったことが影響したものと考えられる。一方、複合目地を用いた供試体については、母材コンクリート側の写真から、左半断面には母材コンクリートのはく離がほとんど無く、埋設型枠との付着が部分的に不良だったことが確認できる。その原因は明らかではないが、コンクリート打設時の締固め不足等の影響が考えられる。なお、目地材と埋設型枠版は隙間無く接着していることを試験後の供試体により直接確認しており、一面凍結融解試験中に試験水が目地材と埋設型枠版の隙間から侵入し、凍結融解作用により付着が低下したのではないと判断される。

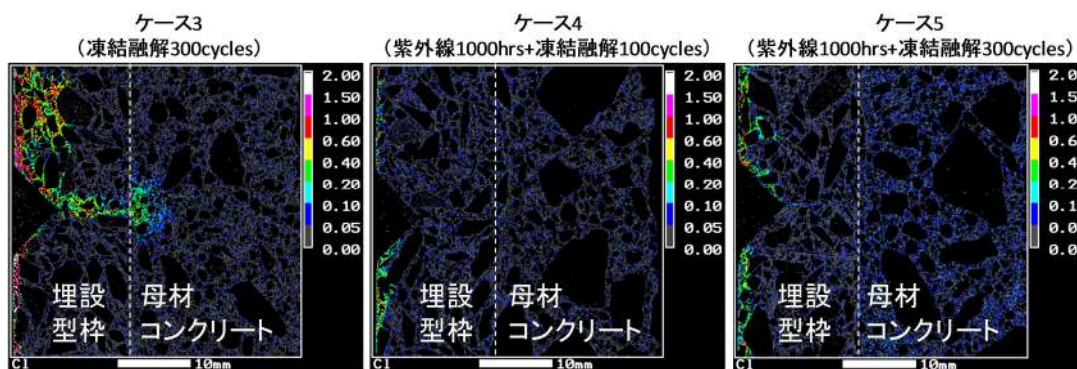
図-2.23 埋設型枠版Bの塩化物イオンの分布（試験ケース比較）

図-2.23に埋設型枠Bを用いた供試体のケース3からケース5における塩化物イオンの分布状況を示す。図中の白線（点線）より左は埋設型枠部、右は母材コンクリートである。ケース3は紫外線照射を行わずに凍結融解を300サイクル実施したものであるが、劣化作用後は埋設型枠表層部にも若干のスケリングが確認されており、埋設型枠表層部や目地材に沿う形で塩分が浸透し、埋設型枠の突き合わせ目地部を通して母材コンクリートにも塩化物イオンが浸透する状況であった。これに対して、紫外線を1000時間照射した後に凍結融解作用を与えたケース4と5でも、埋設型枠表層部と目地材に沿う形で塩化物イオンが浸透しているが、ケース3と比べると塩化物イオンの浸透は少ない。紫外線照射1000時間後の目視観察では、目地材自体の劣化は確認されていないことから、ケース4と5で確認された埋設型枠中への塩分浸透に対する紫外線の影響は小さいと考えられ、紫外線照射を行っていないケース3で塩分浸透やスケリングが確認されていることを考慮すると、埋設型枠の樹脂の含浸の程度のみによる凍害の程度が影響していることが考えられる。

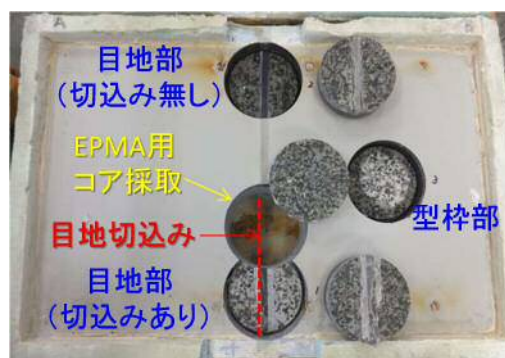
写真-2.16 引張接着試験後の状況例

認した。写真-2.16 に引張接着試験後の状況例を示す。なお、コア採取箇所は後述する EPMA 試験用のものであり、引張接着試験後にコアを採取している。

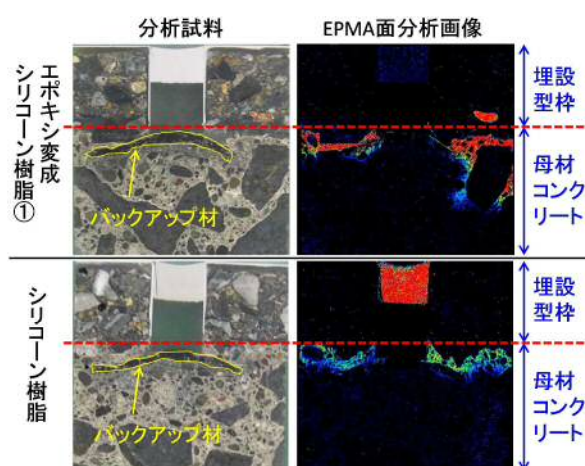
図-2.28 EPMA 面分析結果

図-2.28 に EPMA 面分析結果を示す。分析試料中央上部の白色部分が目地材であり、いずれも左側に切れ込みが入っている。いずれの試料においても埋設型枠と母材コンクリートの界面に塩分の侵入が認められ、塩化物イオンは、切れ込み位置によらず左右に、バックアップ材を回り込む形で母材コンクリートへ浸透している。また、エポキシ変成シリコン樹脂①の方がシリコン樹脂よりも塩化物イオンの浸透量が多く、より深く浸透していることが確認できる。図-2.29 に EPMA 面分析結果から算出した単位コンクリートあたりの塩化物イオン濃度を示す。コンクリートの単位容積質量を  $2.3t/m^3$  として計算したものであるが、エポキシ変成シリコン樹脂①では、塩化物イオンが相当量浸透していることが確認できた。目地材に変状が無い場合には、図-2.21 に示したように、内部に塩化物イオンが侵入していないことから、ここで確認された塩化物イオンは目地材の切り込みから侵入したものと推測でき、紫外線等により劣化が大きい場合には、より塩化物イオンの侵入が大きいことが確認できた。また、

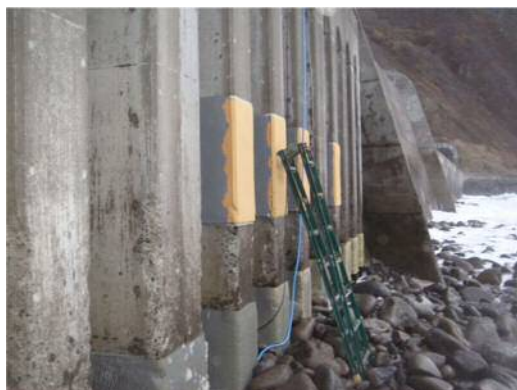
写真-3.6 施工から10年経過後の現場の状況

写真-3.6に施工から10年経過後の現場の状況を示す。No.1～No.4のいずれの脚柱においても、目視調査の結果、ウレタンには破れなどの顕著な損傷が見受けられなかった。しかし、海側面ではトップコートが全面的に剥がれていることが確認された。側面と内側面では、トップコートの剥離が認められなかった。トップコートの剥離の要因として打ち寄せられる波や石の衝撃、あるいはトップコートの品質や施工性の影響が疑われる。

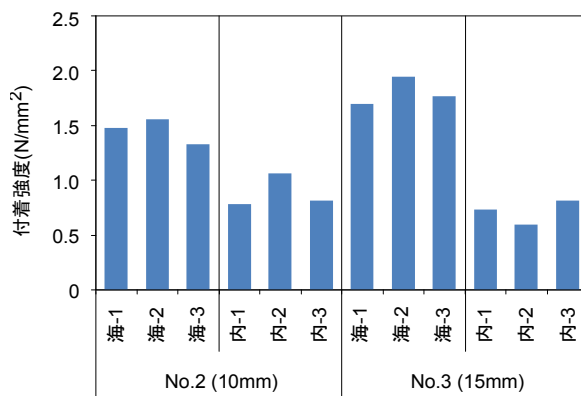
図-3.5 付着強度の測定結果

図-3.5に付着強度の測定結果を示す。No.2、No.3のいずれの箇所もコンクリートとウレタンの界面で付着切れが生じた。ウレタンと脚柱の付着強度は、紫外線などの環境因子によってウレタンの表面組織が傷んでいる海側面に比べて、ウレタンの表面組織が比較的健全な内側面の方が小さい結果が示された。図-3.6はウレタン施工時の脚柱の表面水分率 (表-3.2) と付着強度の関係を示している。表面水分率が大きいほど、付着強度は小さい傾向にあった。本調査の範囲では、付着強度は紫外線などの環境因子より、施工時のコンクリート表面に存在する水分の影響を大きく受けることが明らかとなった。既往の文献には、付着強度の判定

また、図-3.5 をみると、No.3 の内側面を除いて、付着強度はウレタンの中央位置（海-2、内-2）に比べ、上下端部位置（海-1、海-3、内-1、内-3）の方がやや小さい値となっている。この結果から、さらに端部の付着強度は端部から供給される水分などの影響で経年的に低下が進行していることが疑われ、脚柱ならびにウレタンの機能保持の重要性に鑑みると、端部の付着強度の低下を抑える対策を講ずることが望ましいと考えられる。

基準について、一般環境下では  $1.0\text{N/mm}^2$  以上、没水環境下では  $1.5\text{N/mm}^2$  以上が要求されることが記載されている<sup>36)</sup>。写真-3.6 で示したように、調査したウレタンは常時没水する環境下にはないものの、波浪の影響を受けやすい。このような環境下では安全側の設計を行う観点から、ウレタン施工時の表面水分率は 4.0% 以下に管理することが望ましいと考えられる。

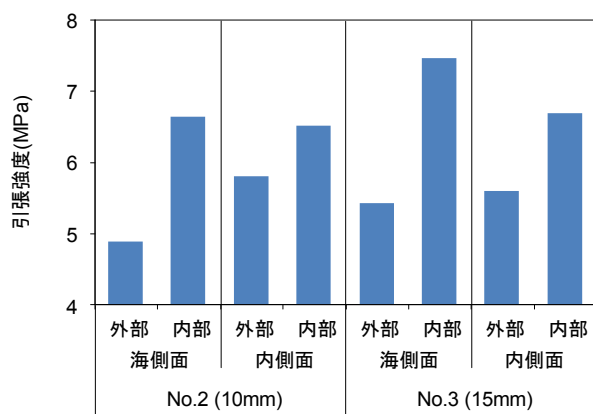
図-3.7 ウレタンの引張強度の測定結果

図-3.7 にウレタンの引張強度の測定結果を示す。引張強度は、海側面、内側面を問わず、内部に比べて、外部の方が小さい結果が示された。写真-3.7 で示したように、海側面の外部では紫外線などの環境因子による表面組織の損傷が発生しているものの、内側面の外部に関しては表面組織の損傷が見受けられないことから、外部の引張強度が小さかった結果の原因が紫外線の環境因子だけとは一概に特定できない。写真-3.4 の工程 3 で示したように、施工直後のウレタンはクリーム色を呈している。写真-3.8 をみると、内部の試料はいずれもクリーム色で変色が生じていないことがわかる。すなわち、外気に接する機会がない内部では安定した品質が形成、保持されやすいために引張強度は相対的に高い値を示したと言える。

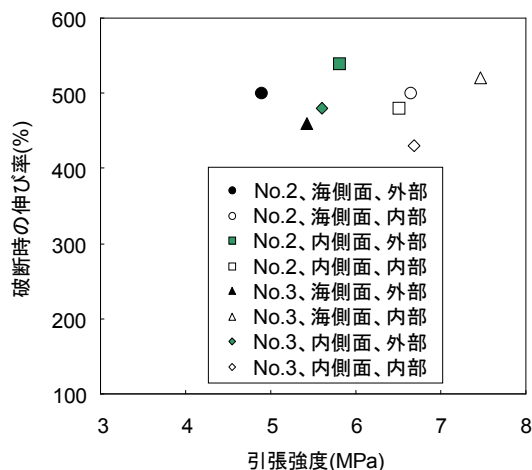
図-3.8 引張強度と引張破断時の伸び率の関係

している。引張強度とは対照的に、破断時の伸び率は採取位置を問わず、いずれの試料も 500%前後の値を示し、ウレタンの特徴である伸び性能の著しい低下は認められなかった。しかし、図-3.9 に示す外部と内部における所定の伸び率 (25%、50%、100%、200%、300%) に達するまでに要した引張応力の比較からわかるように、外部のウレタンは内部に比べて全体的に変形しやすい品質性状を呈しており、弾性の低下が認められることから、伸び性能の長期持続性については今後も詳しく調べていく必要がある。

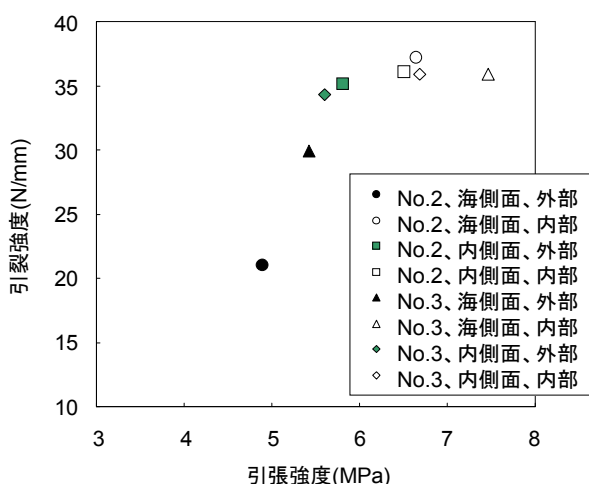
図-3.10 引張強度と引裂強度の関係

図-3.10 は引張強度と引裂強度の関係を示している。引張強度が 6MPa 以下の外部の試料では、引張強度が小さいほど、引裂強度は小さくなる傾向が示された。特に No.2 と No.3 の海側面の外部は、他の試料に比べ

ると引裂強度が低いことが見て取れる。この 2 試料は、写真-3.7 で示したように、紫外線などの環境因子の影響で表面組織が脆弱化し、損傷に至った試料である。本調査の範囲では、ウレタンの引裂強度を保持するにはウレタンの引張強度が 6MPa を下回らぬよう、紫外線などの環境因子による損傷を防止する対策を適切に講ずる必要があることがわかった。

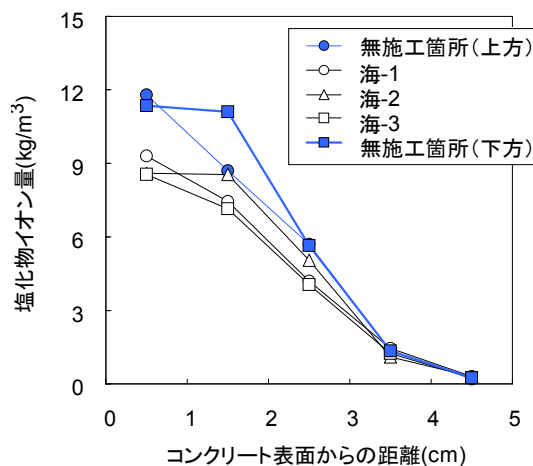
図-3.11 塩化物イオン量の分布 (No. 2、海側面)

図-3.11 に No.2 の海側面で測定したコンクリートの塩化物イオン量の分布を示す。無施工箇所と比べると、建設から 11 年後の施工ではあるが、ウレタンを施工した箇所の方が塩化物イオン量は小さく、ウレタンによる塩化物イオンの浸透抑制効果が表れていることが確認された。

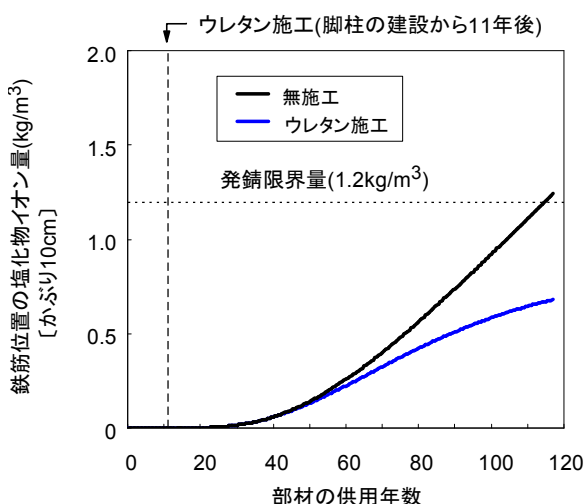
図-3.15 鉄筋位置（かぶり 10cm）における塩化物イオン量の将来予測

次に、鉄筋腐食に及ぼす影響を評価するため、鉄筋位置(かぶりは $10\text{cm}$ 、図-3.2)における塩化物イオン量の経時変化を調べた。図-3.15に予測結果を示す。かぶり大きいこともあって、無施工箇所の脚柱では建設から100年を上回る115年経過時に発錆限界量に達する計算結果が示された。ただし、これはコンクリートの品質が将来的に変化しないと仮定した場合の予測である。実際の無施工箇所の脚柱では波による侵食や玉石の衝撃による欠損および塩分環境下の凍害によるスケールや組織のルーズ化が確認されている(写真-3.9)。これらの状況に鑑み、仮に侵食が $1\sim 5\text{cm}/100$ 年( $0.1\sim 0.5\text{mm}/\text{年}$ )の一定ペースで進行ならびに建設から21年目(調査時)に欠損が $1\sim 2\text{cm}$ 発生すると想定して予測を行った。

これに対してウレタン施工箇所では、図-3.15 に示すように、拡散移動に伴う塩化物イオンの増加は生じているが、外気からの塩化物イオンの供給や欠損の進行がないため、無施工箇所と比べると増加の割合は小さく、脚柱の建設から 115 年経過時においても発錆限界量に達していない。さらに、無施工箇所は塩化物イオン量が増加し続けているのに対し、ウレタン施工箇所

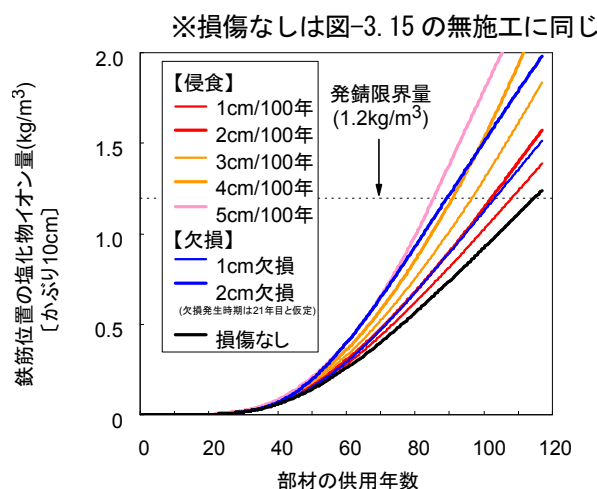
図-3.16 侵食および欠損の影響を考慮した場合の予測（無施工箇所）

図-3.16に結果を示す。発錆限界量に達するまでの年

数は前述した予測よりも約 10～30 年短くなる結果が示された。さらに前述したように、この計算では凍害の影響を考慮していない。近傍の脚柱では現段階で既に錆汁も確認されていることから（写真-3.5）、発錆限界量に達するまでの期間はさらに早まるように思われる。

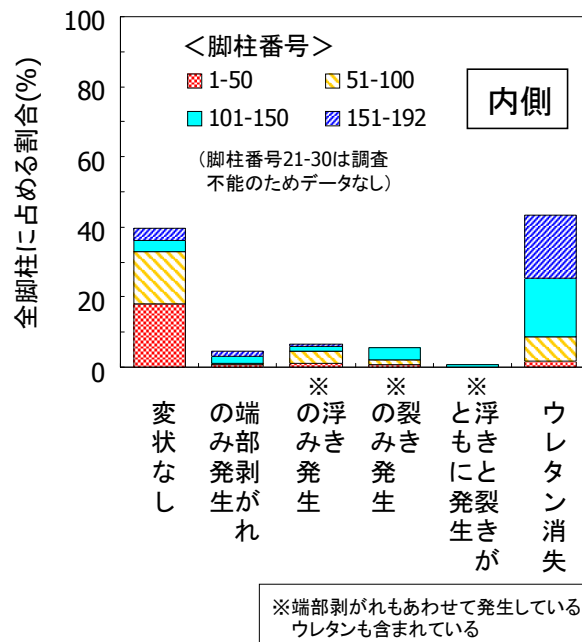
図-3.20 内側のウレタンの目視調査の結果

図-3.20 は内側の目視調査の結果を整理したものである。脚柱番号21～30については、ウレタンが玉石で完全に覆われており、目視による観察が困難であったため調査は行っていない。脚柱全体に占めるウレタンに変状がみられなかった箇所の割合は約40%で、海側よりも多かった。端部剥がれのみ発生していた箇所、浮きのみ発生していた箇所はともに約5%で、より波浪の影響を受けやすい海側に比べると明らかに小さい。このことは、波浪などの厳しい作用によるウレタン端部の損傷ならびに端部からの海水など劣化因子の侵入に起因するウレタンとコンクリートの付着力の低下が、端部剥がれや浮きに至ったプロセスの一つであることを示唆している。裂きのみ発生、浮きと裂きとも発生していた箇所の割合は1～5%程度で全体的には少なかったものの、消失が確認された脚柱は海側と同様に高かった。

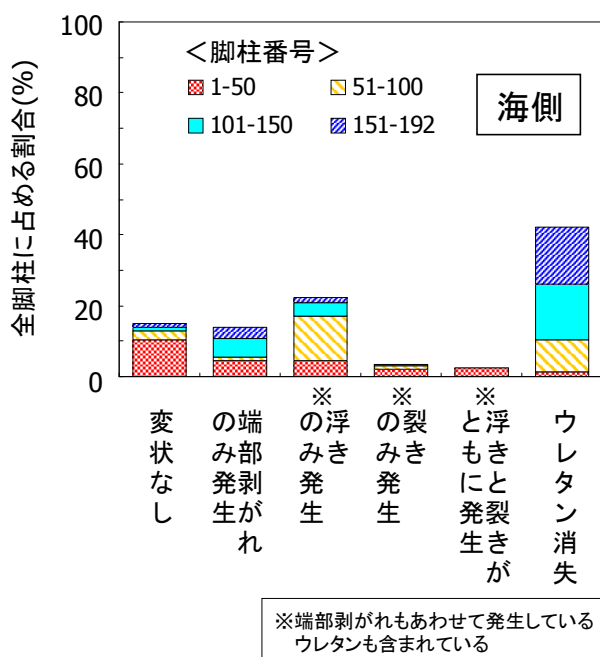
図-3.19 海側のウレタンの目視調査の結果

図-3.19 は海側の目視調査の結果を整理したものである。脚柱全体に占めるウレタンに変状がみられなかった箇所、端部剥がれのみ発生していた箇所、浮きのみ発生していた箇所の割合はそれぞれ約15～20%であった。裂きのみ発生していた箇所、浮きと裂きとも発生していた箇所の割合は約3%で、端部剥がれや浮きのみ発生に比べると割合は小さいものの、ウレタン

が消失していた脚柱は約40%と高い値が示された。ウレタンは脚柱に鉢巻き状に施工されているため、端部剥がれや浮きの進展だけではなく、裂きが発生しないと消失には至らない。このため、現場ではウレタンに裂きが発生した後、裂きが進展し、消失に至る現象が起きていたと考えられる。また、特徴的な傾向として、変状なしの箇所は水辺までの距離が長い脚柱番号1～50、消失していた箇所は水辺までの距離が比較的短い脚柱番号101～192に多く集中しており、波浪の影響の受けやすさが関係していると思われる。

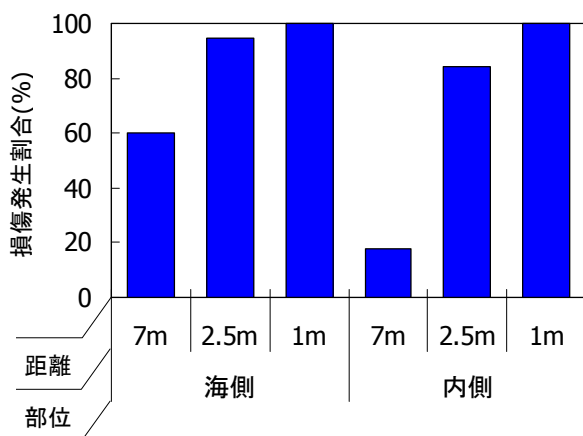
図-3.21 水辺までの距離・部位と損傷発生割合の関係

部剥がれや浮きは海側の方が割合は多く、内側の方が比較的緩やかな外部環境で損傷は進行しにくいと考えられる。なお、消失もかなり多いことから、現場では、海側で発生した激しい引き裂き傷が側面を経由して内側にも伝播し、ウレタン全体が消失に至る現象が起きていることが考えられる。

脚柱から水辺までの距離は、脚柱番号 6 と 30 が 7m であるのに対し、損傷が大きかった脚柱番号 85 は 3m で前者に比べると石と砂まじりの海水を被りやすい環境下にある。そこで、ウレタンの損傷に及ぼす波浪と被水の影響に着目し、図-3.18 で示した調査結果をもとに、脚柱から水辺までの距離を 7m（対象は脚柱番号 1～50 の 50 本）、2.5m（対象は脚柱番号 100～175 の 76 本）、1m（対象は脚柱番号 176～192 の 17 本）の 3 区間に分類して、目視調査結果の比較を行った。図-3.21 に結果を示す。この図では全ての損傷形態（写真-3.11）を一緒に整理した。距離 1m における損傷発生割合は 100%で、損傷の形態は全て消失であった。損傷発生割合は水辺までの距離が長いほど、また、海側よりも内側の方が小さく、損傷に及ぼす波浪の影響が大きいことが定量的に明らかとなった。

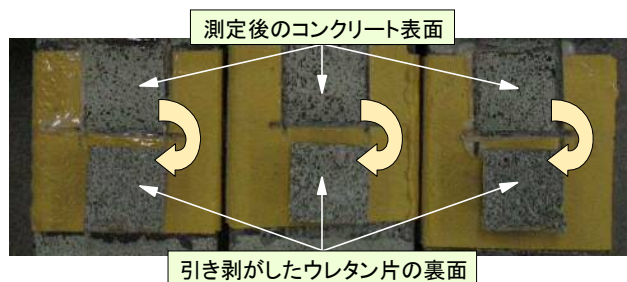
写真-3.17 プルオフ試験装置による測定後の供試体 (左から材齢 28 日の I、II、III)

塗布の供試体 I が比較的大きく、表面水分率は僅かではあるが供試体 I が若干高い傾向にあった。写真-3.17 はプルオフ試験装置による測定を終えた後の供試体の状況を示している。試験装置で引き剥がしたウレタン片の裏面にはコンクリートが付着していた。これは、付着切れが供試体 I、II、IIIのいずれもウレタンとコンクリートの界面ではなくコンクリート表層で発生していることを意味しており、ウレタンとコンクリートの接着の強さはコンクリートの引張強度以上で、表-3.5 に示す値よりも高いことを示している。表面水分率がやや大きかった供試体 I は、コンクリートの水和反応が供試体 II、IIIよりもやや促進されたために強度が増進したと考えられる。なお、この結果については、

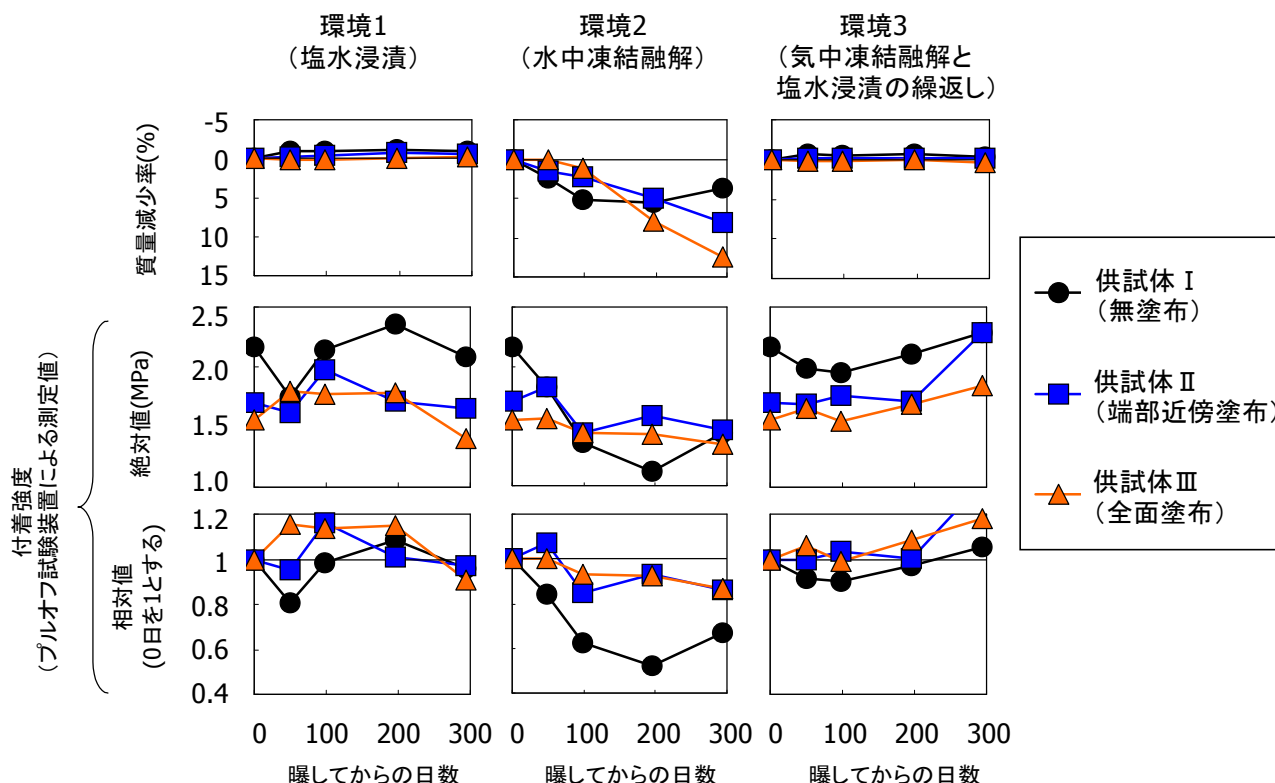
図-3.25 質量減少率および付着強度の経時変化

表-3.4 に示す所定の環境に曝した供試体の質量減少率およびプルオフ試験装置による測定の結果（以下、「付着強度」と記す）の経時変化を図-3.25 に示す。質量については、環境 1 と環境 3 では殆ど変化が認められず、環境 2 ではスケーリングによる質量の減少が確認された。環境 2 のシランを塗布した供試体 II、IIIの質量減少率は 98 日までは無塗布の供試体 I よりも小さい値で推移したものの、98 日以降から急速に増加に転じた。これは、長時間の強制的な水中凍結融解の繰

次に、付着強度について述べる。付着切れはいずれの供試体も写真-3.17に同じく、コンクリート表層で発生していた。環境1と環境3の付着強度の相対値はシランの塗布有無に関わらず、概ね1前後で推移した。中には1よりも高い値を示した供試体もあった。これは付着切れがコンクリート表層で発生していることから、材齢の進行に伴うコンクリートの水和の促進が要因と考えられる。一方、環境2では、供試体Iは2.17MPaから最小で1.1MPaまで低下し、付着強度は約40%減少した。これに対して供試体IIとIIIは、Iに比べると相対値の低下の割合は小さく、シランによって付着強度の低下が抑制されていることが明確に示された。なお、環境2の300日経過時の付着強度の絶対値は、供試体Iの付着強度の初期値が高かったためにいずれの供試体も概ね同値を示してはいるが、相対値のグラフから3つの供試体の品質は同等ではなく、損傷の程度はII・IIIよりもIが大きいと判断される。

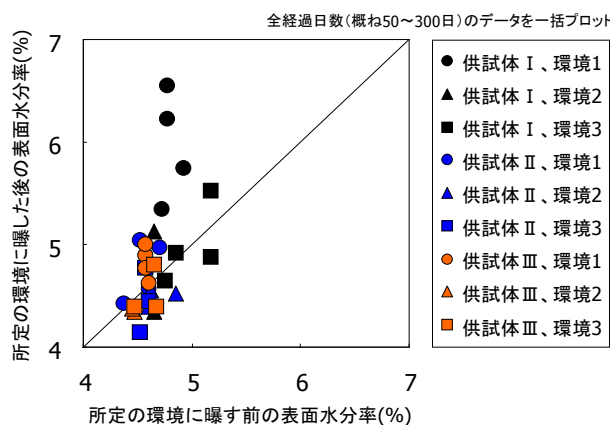
図-3.26は水分計で調べた所定の環境に曝す前と曝した後の表面水分率の比較である。図には全ての経過日数のデータを一括プロットした。全体的に無塗布の供試体Iの表面水分率の上昇傾向は供試体II、IIIに比べると大きい傾向にあった。しかしながら、付着強度の低下が認められたのは環境2のみである(図-3.25)。水中凍結融解作用を与えた環境2の無塗布は、大きな凍結水圧に起因してウレタンの背面へ水分が過剰に押し込まれ、背面と接着しているコンクリート組織の凍害損傷が大きく進行したことが要因と考えられる。このことは、適切な管理の下で施工されたウレタンの付着強度は単純な水分供給のみでは低下しにくいものの、付着強度は水分供給と凍結融解の同時作用に起因するコンクリートとウレタンの界面もしくはコンクリート組織の損傷の影響を受けることを示している。図-3.25の環境2では、300日経過時における質量減少率が大きかった供試体II、IIIの付着強度の相対値の低下の割合は、供試体Iよりも小さい結果が示されている。これはウレタンで覆われていない範囲のコンクリートについては凍害で損傷したものの、ウレタン端部の下層に含浸させたシランの効果によってウレタン下層への水分浸透が抑えられたことで、ウレタン下層の品質保

図-3.26 所定の環境に曝す前と曝した後の表面水分率の比較

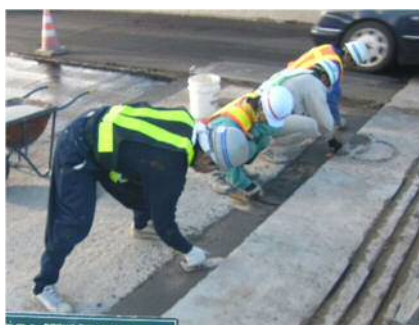
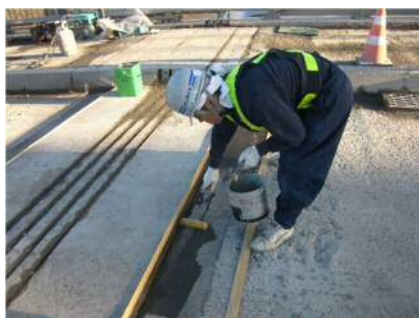
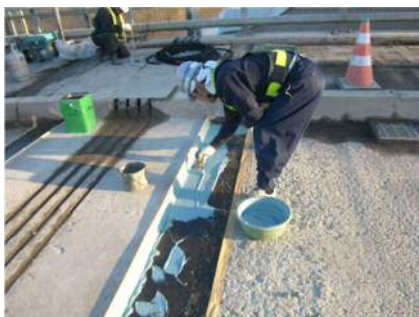
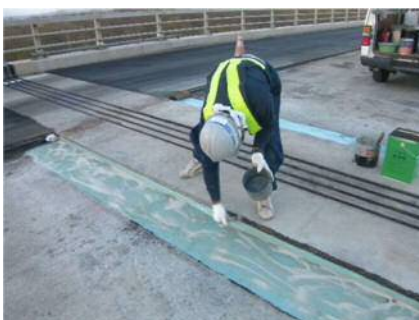
写真-3.19 施工の状況 (P-7)

写真-3.19 に施工状況 (P-7) を示す。道路橋床版において施工性を検証した結果、大きなトラブルもなく、

- 1) はじめに、既設舗装を切削・撤去してジョイント近傍の脆弱な床版をはつり取り、その範囲をジェットセメントを使用したコンクリートで補修する。
- 2) 次に、ジョイントから 30cm の範囲にウレタンを施工する。今回選定したウレタンの可使用時間（材料を混合してからの使用可能な時間）は 35 分、初期硬化時間（次の工程を開始できる時間）は 5 時間である。
- 3) ウレタンの施工から 4 時間後にシランをウレタン端部近傍のコンクリート（ジョイント）に塗布する。
- 4) シランを塗布してから 1 時間後に基層ならびに仮舗装スロープを施工する。その際、シランの揮発を抑え、コンクリートへのシランの含浸を促進させるための養生シートをシラン塗布面に貼り付ける。
- 5) 数日後に仮舗装スロープと養生シートを撤去して、表層を施工する。

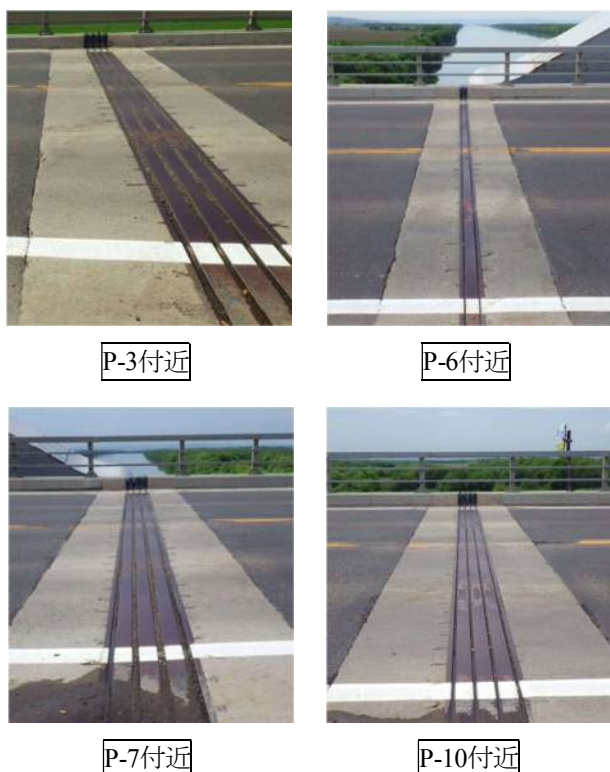
写真-3.20 施工後1冬経過後の現場の路面の状況

写真-3.20は施工から1冬経過後の現場の路面状況を示している。現時点においては路面に変状は見受けられず、状態は安定している。今後も定期的に観察を継続する予定である。

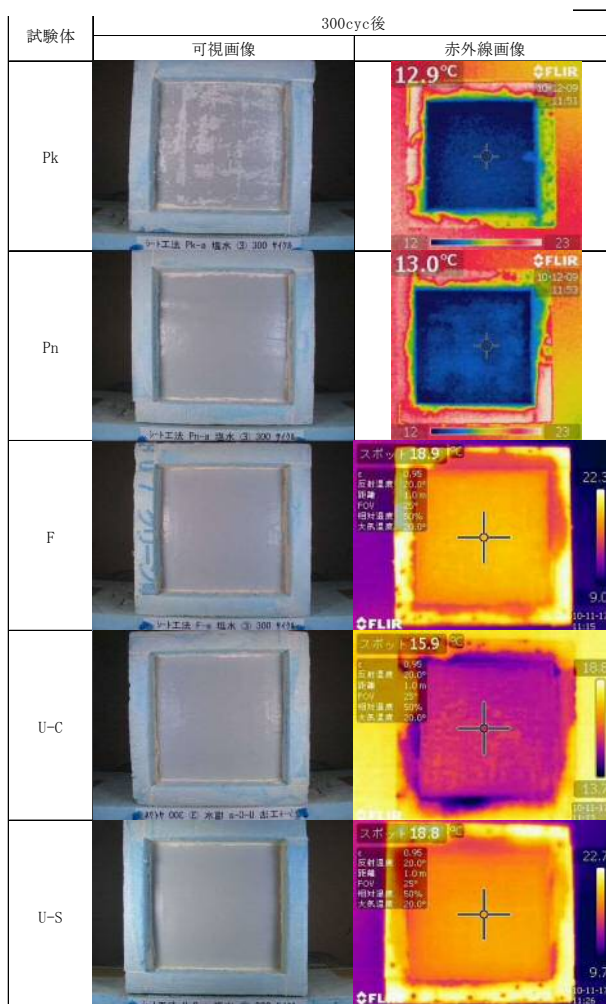
基礎試験供試体の凍結融解試験 300 サイクル終了後のシート施工の撮影写真（赤外線含む）を図-4.5 に示す。試験体 Pk の上塗り材（カチオン系アクリル樹脂）に剥がれが見られたものの、全ての試験体において、母材コンクリートと繊維シートとの間における浮き変状は生じていなかった。

図-4.5 基礎試験供試体凍結融解試験 300 サイクル後のシート面画像（可視・赤外線）

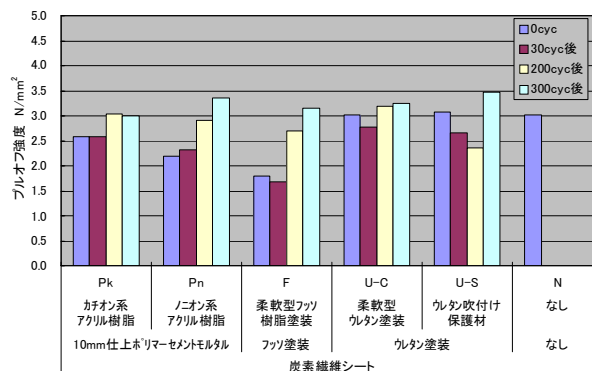
付着強度試験の結果を図-4.6 に示す。全ての供試体の強度は 1.5N/mm<sup>2</sup> 以上となっており、シート工法とコンクリートとは十分な付着を有している。なお、繊維シートと母材コンクリートとの付着力を計測するため、ポリマーセメントモルタルによる表面保護材を有している試験体 Pk, Pn においては保護材をはつり除去し、炭素繊維シートに付着治具を接着して試験を行っ

図-4.6 付着強度試験結果

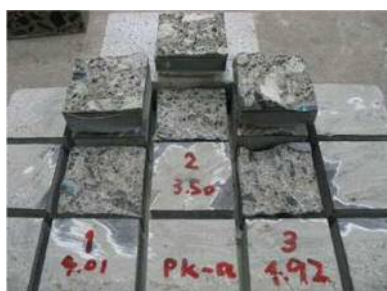
写真-4.1 付着強度試験の破壊面

た。付着強度は各ケースとも凍結融解サイクルの進行に伴って漸増する傾向にあるが、試験体の破壊面がいずれも母材コンクリートであったことから（写真-4.1）、母材コンクリートの強度増進に伴い、付着強度も増加したと考えられる。

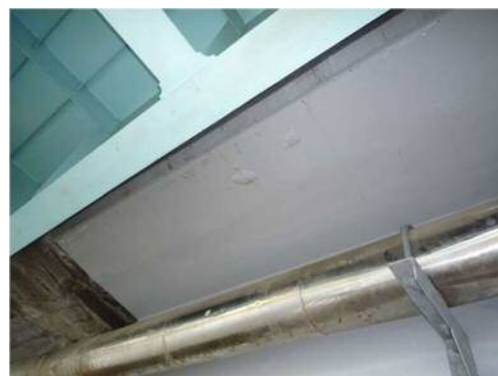
調査箇所のうち、何らかの変状が確認された構造物は 35 箇所(67%)であった。このうち、全ての箇所で「浮き」変状が共通して発生していた。本文中で言う浮きとは、シート工法施工箇所の表面に写真-4.2, 4.3 に示すような空気溜まりまたは水溜まりが生じてシート工法を構成する材料が構造物から剥離している状態をいう。なお、写真のように浮き箇所がふくれ、目視でも確認できる状態になっていた構造物は 4 箇所のみで、多くの場合、浮き変状の表面は平滑であった。

写真-4.2 床版下面のシートに生じた浮き

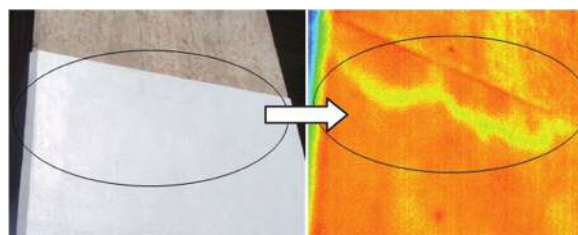
変状箇所のうち、打音調査で検出した浮き変状は翌年以降の経年変化観察でも同様に検出できた一方、サーモグラフィ調査で検出した浮き変状は翌年以降の調査で検出できない場合があった。サーモグラフィ法は写真-4.4 に示すように構造物表面の温度差から浮きを検出するものである。このため、日射や外気温などの影響を大きく受けるが、今回の調査では調査箇所を短時間で巡回し、必ずしも撮影に適した天候や時間帯とはならなかったため、調査年度によって浮きを検出したりしなかったりと不安定な結果となったと考えられる。サーモグラフィ法は、打音検査を実施することが難しい床版下面や高橋脚などであっても、撮影条件さえ整えば容易に浮き変状調査ができる一方、タイミングによっては浮き変状を見逃すケースもあるため、実施に当たっては十分な取扱い知識と余裕を持った調査工程の設定が重要である。

写真-4.4 サーモグラフィを用いた浮きの検出

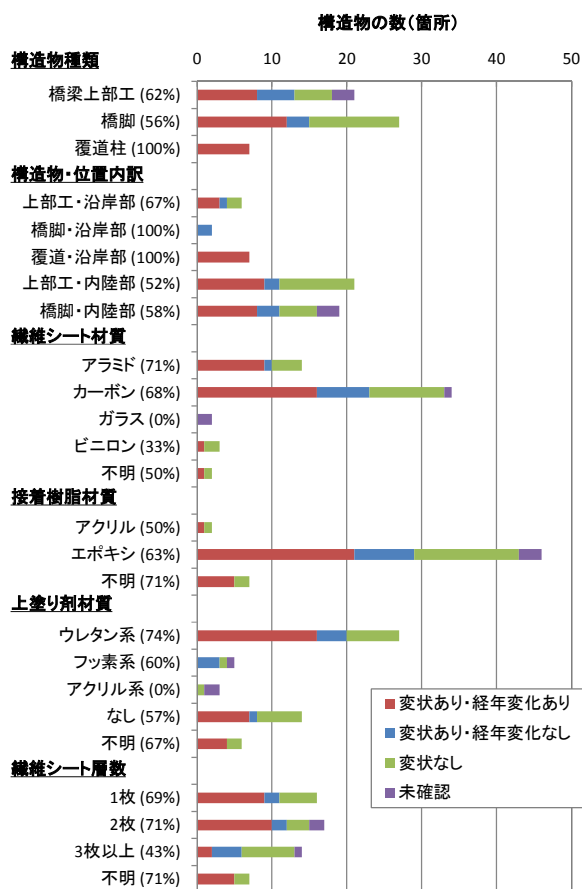
構造物の種類に着目すると、橋梁上部工や橋脚では変状率が 6 割程度であったのに対し、覆道柱では全ての調査構造物で浮きなどの変状が見られた。調査した覆道は全て海岸線沿いで、塩害による鉄筋腐食に対する補修補強対策として施工されている。箇所によっては施工部位に直接波浪を受けており、他の構造物に比べて非常に厳しい塩害環境下にあった。このため、覆道柱では変状の発生が高くなった可能性が考えられる。また、上部工および橋脚にシート工法を適用した構造物について、構造物の位置に応じて沿岸部と内陸部に分類すると、沿岸部の構造物で変状が発生しやすい傾

図-4.10 変状の発生割合

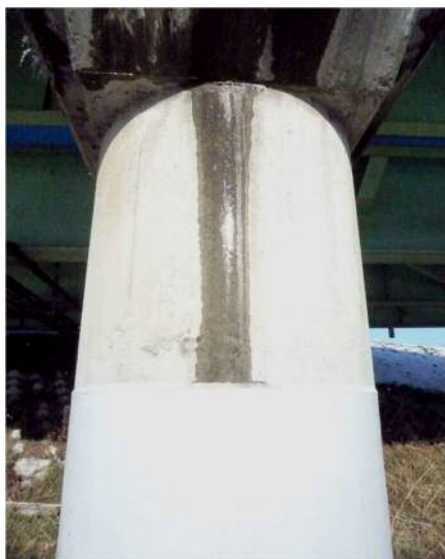
写真-4.6 漏水状況

縮装置から漏れた融雪水が供給されているのを確認している(写真-4.6)。このため、PI 橋脚の変状が広範囲であることは橋面からの漏水が影響を及ぼしたことによるものと推察される。

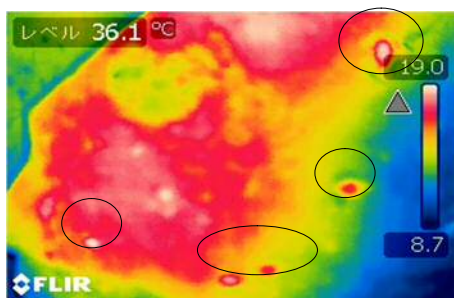
保護材をはつり露出させたシートの表面においても、打音調査により 3箇所直径 5cm 程度の浮きを、サーモグラフィにより 5箇所直径 2~3cm の狭小な浮き変状が確認された(写真-4.9)。調査日の天候は晴

写真-4.9 サーモグラフィによる浮きの検出

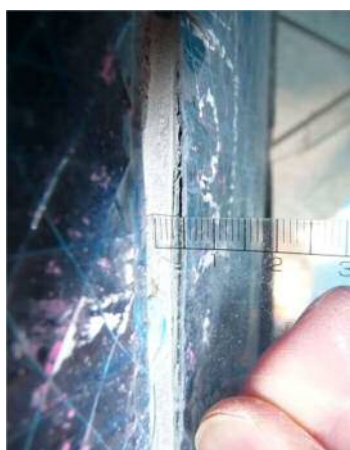
写真-4.10 剥離状況

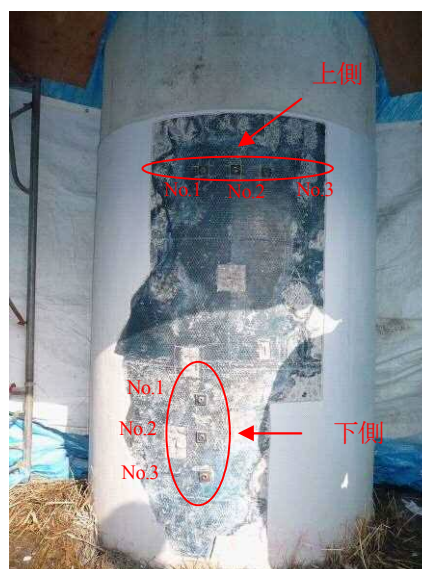
写真-4.11 引張付着性試験位置

表-4.5 に引張付着性試験の結果の一覧を示す。表には、管理目標値および施工当初の試験結果を併記している。表より、繊維シートとコンクリートとの付着力は、施工当初とほぼ同程度であり、工法の合否判定値である 1.5N/mm<sup>2</sup> を上回っていた。また、表中 3.13 N/mm<sup>2</sup> は試験器の最大荷重であることや、各試験ともに母材コンクリートで破壊していることから、十分な付着力を有していることがわかった。以上のように、調査の時点では、経年や水分の付着等による付着力の低下は確認できなかった。

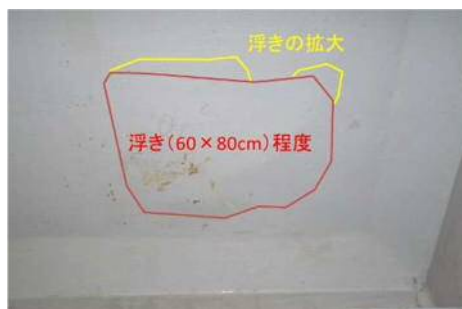
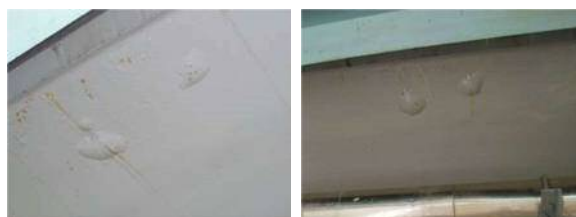
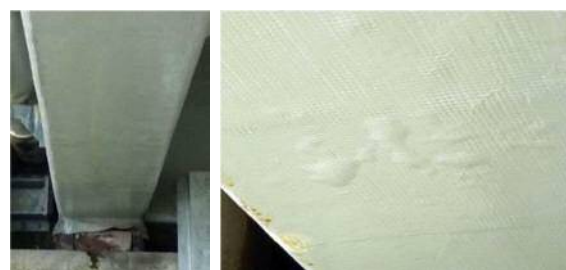
浮き変状のうち、表-4.7①および②の浮き箇所では、はつり取ったシートに数 mm~10mm 程度の断面修復材が付着しており、その表面は平滑であった。施工当時の資料を確認したところ、当該箇所では深さ 60mm 程度の断面修復を数層にわけて実施していた。そのため、浮きの界面は断面修復材の層間であると考えられる。当時使用した断面修復材は必要厚さ 10mm 以上とされているのに対して、シートに付着していた断面修復材が 10mm 以下であったことから、複数層で施工した断面修復工のうち、最後の仕上げ層が必要厚さを満たせず、経年によって剥離したものと考えられる。

浮き変状のうち、表-4.7③の浮き箇所は、降雨が 1 週間無い場合でも、浮きの中央部分に空いた小さな孔から水滴の断続的な落下が見られた箇所である。また、表-4.7③および④の浮き箇所のコア削孔前に繊維シートに小さな穴を開けたところ、数リットル規模の出水がみられ、シートの内側に水が貯まっていることが確認できた。また、はつり後に露出したコンクリートは飽水した状態であった。なお、浮き箇所③④では断面補修工は実施されていない。また、どちらの浮き箇所も、RC 桁の下面側に生じた浮きであるが、RC 桁の側面には水みちとなる変状は見当たらなかった。そのため、床版上面側からコンクリート内部を伝わって水が

(1) 床版下面 (60×80cm 程度)

(2) 床版下面 ( $\phi 10 \rightarrow \phi 20\text{cm}$  程度)

(3) 主桁下面 (なし  $\rightarrow 30 \times 60\text{cm}$  程度)

写真-4.12 変状の進展状況

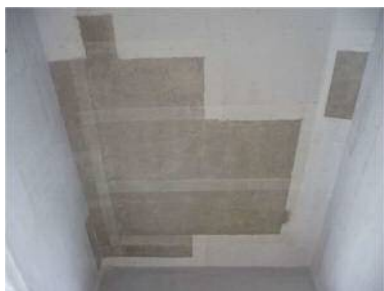
写真-4.16 スケルトンタイプのシート工法

今回の調査箇所のシート工法は剥落抑制を目的とするもので、シート自体は構造部材ではなかったため、繊維シートに水抜き孔を空けることが可能であった。しかしながら、床版の疲労補強を目的に繊維シートを床版下面に全面接着する場合、シートは強度を期待する構造部材であるため、水抜き孔を空けることは難しい。そのため、積雪寒冷地の床版補強において、床版

防水機能の劣化などによる雨水等の浸透を見越した場合、床版下面に全面接着する工法よりも、格子状に接着する工法の方が適していると考えられる。
