# 積雪寒冷地におけるコンクリート舗装の劣化対策に関する研究

担当チーム：寒地道路保全チーム

# MEASURES AGAINST DETERIORATION OF CONCRETE PAVEMENT IN COLD SNOWY REGIONS

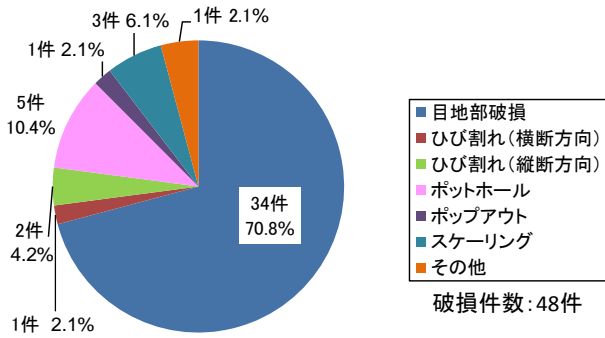
図-7 破損形態の分類 (一般国道 229 号)

延長  $L=4.886\text{km}$  上下車線を対象に破損状況把握調査を実施した。破損形態の分類を図-7 に示す。

目地部の破損(写真-1, 2)が 7 割(34 件)を占めた。ポットホールが 1 割(5 件)、ひび割れ(縦・横断)、スケーリングがともに 6%(3 件)であった。

破損は上下線で 48 件発生し、その頻度は  $100\text{m}$  程度に 1 箇所の割合であり、比較的良好な路面状態である。

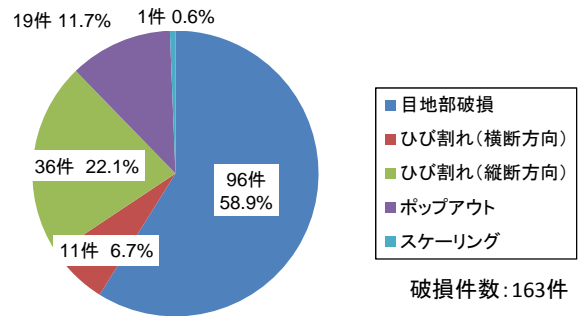
図-8 破損形態の分類 (一般国道 231 号)

延長  $L=11.739\text{km}$  の上下車線を対象に破損状況把握調査を実施した。破損形態の分類を図-8 に示す。

目地部の破損が 6 割(96 件)を占め、ひび割れ(写真-3, 4)が約 3 割(47 件)であった。また、ポップアウト(写真-5)も 1 割程度(19 件)を占めた。

破損は上下線で 163 件であり、破損の頻度  $70\text{m}$  程度に 1 箇所の割合となっており、比較的良好な路面状態である。

目地部のシーリング材の抜け出しが原因となり、舗装表面に写真-1, 2 のような角欠けが図-8 に示したように高い頻度で発生しているが、後述するように、荷重伝達効果も良好であり、目地としての機能は良好であると推測される。

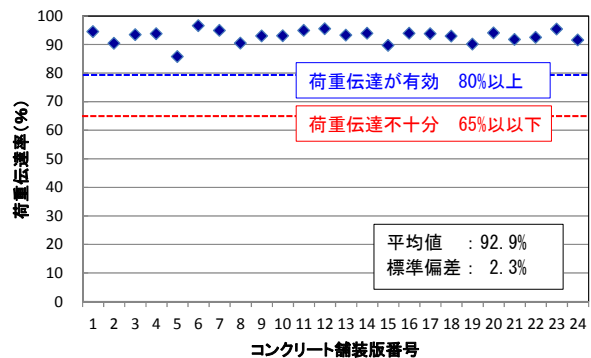
図-10 荷重伝達率 (一般国道 231 号石狩市浜益)

目地部における荷重伝達率を図-10 に示す。荷重伝達率は平均で 92.9%を示している。

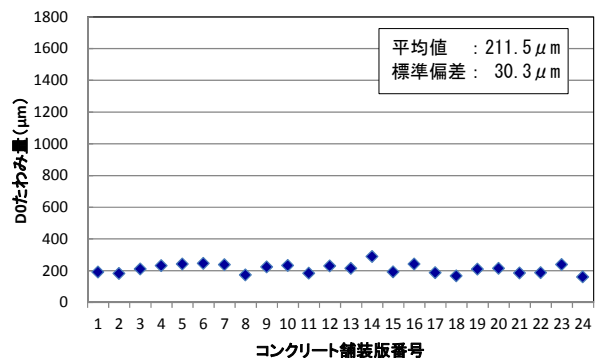
図-11 D0 たわみ量 (一般国道 231 号石狩市浜益)

図-11 に目地部の D0 たわみ量 (載荷重 98kN) を示す。D0 たわみ量は平均 211.5 $\mu$ m を示し、後述する一般国道 5 号札幌市手稲よりも小さなたわみ量を示した。たわみ量が小さい理由としては、コンクリート版厚が厚いことや(浜益 24.5cm, 札幌 15.6cm)、コンクリート版の健全度の違い、および浜益では上層路盤以下の層に岩ズリを使用しているが、札幌では、切り込み砕石 60mm 級と現地盤となっていることが挙げられる。

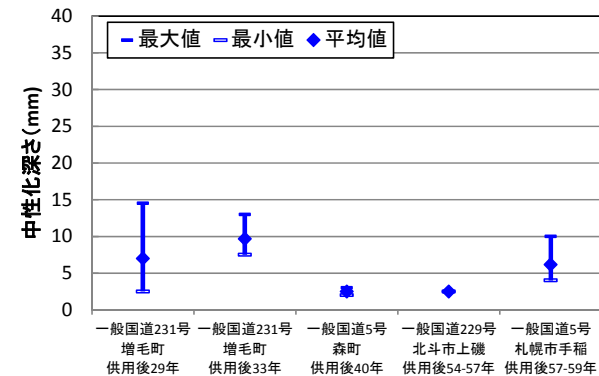
図-14 中性化深さ

図-14 に中性化深さの試験結果を示す。中性化深さは試験用供試体の最大値および平均値を示した。大気中の CO<sub>2</sub> 等による中性化の影響は、最大で 10mm 程度であった。

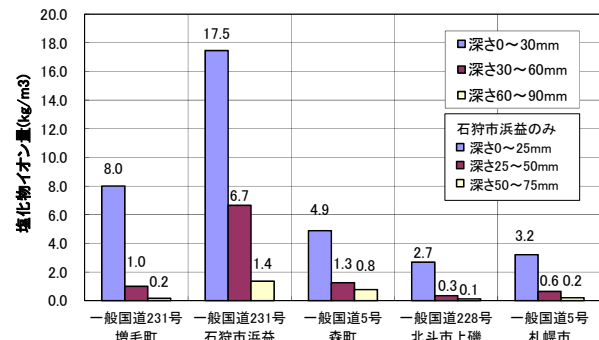
図-15 深さ方向別塩化物含有量試験

図-15 に採取したコアの塩化物イオン量を示す。

影響と考えられる。一方、一般国道 228 号北斗市も沿岸部であるが、塩化物イオン量が小さかった要因として、道路橋示方書<sup>21)</sup>に示される塩害の影響度合いが、一般国道 231 号石狩市浜益・増毛町は地域区分 B であるのに対し、一般国道 228 号北斗市は地域区分 C であるためと考える。また、補修対策としてオーバーレイされたアスファルト舗装の影響も寄与していると推察される。

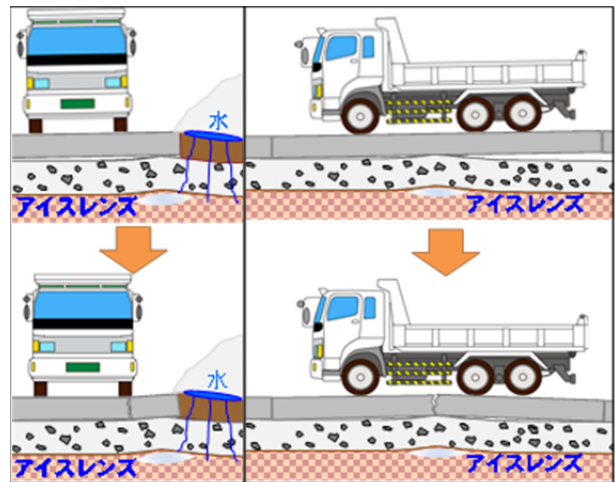
図-26 凍上によるひび割れ発生メカニズム

凍上によるひび割れのメカニズムの一例を図-26に示す。図-26の左図のように、路床が凍上性の材料で、路床まで凍結が達し、路肩からの水分の供給がある場合、路肩側の路床にアイスレンズが発生・発達し、舗装版が持ち上げられる。ここに車輛荷重が繰り返しかかり縦断的にひび割れが発生する。また、融解期には路肩端部の支持力低下をまねき、ひび割れの発生要因となる。

一方、図-26の右図のように舗装下で路床にアイスレンズが発生した場合、車輛荷重がかかることにより横断方向にひび割れが発生する。また、融解期には舗装版直下の支持力低下をまねき、ひび割れの発生要因となる。

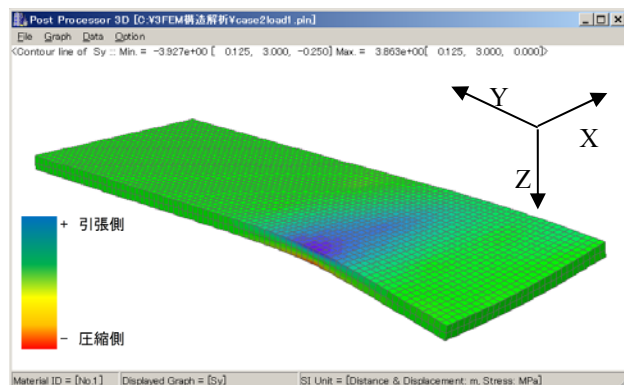
図-33 Y 軸方向の応力度コンター図 (凍上モデル)

図-32 の標準モデルでは Y 方向の最大引張応力は、0.31MPa であり設計曲げ強度 4.4MPa の約 7% であるが、図-33 の凍上モデルでは 3.86MPa と設計曲げ強度の 88% と大幅に増加する。

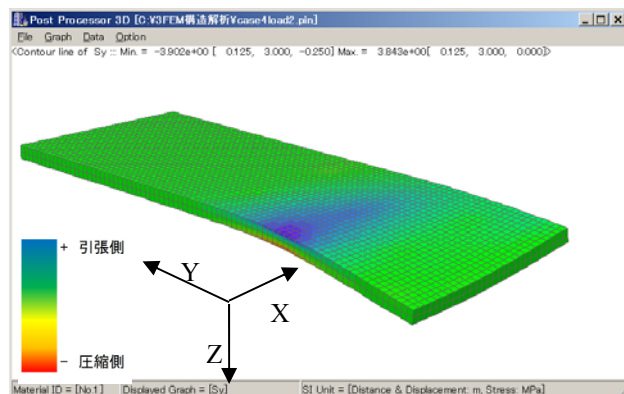
図-35 Y 軸方向の応力度コンター図 (複合モデル)

不陸を再現した凍上モデルにおいて，路床の支持が低下した「複合モデル」を作成し車輦荷重の載荷を行い，Y 軸方向の応力度コンター図で表したものを図-35 に示す。最大引張応力は凍上モデルとほぼ同程度の 3.84MPa となり，不陸による空間の影響が大きく現れた結果となった。
