積雪寒冷地の空港舗装の劣化対策に関する研究

担当チーム：寒地道路保全チーム

【要旨】

本研究では、積雪寒冷地における空港舗装の劣化診断技術および補修方法の開発を行うことを目的としている。本研究の成果では、北海道の空港で多く発生しているブリスタリング現象を診断する方法として電磁波レーダおよび真空透気試験を用いる方法を開発した。また、舗装の劣化度を評価する方法として FWD 試験による手法を提案した。さらに、補修に関する対策工法や配合設計手法を検討した内容を「ブリスタリング対策の施工の手引き」に反映させた。

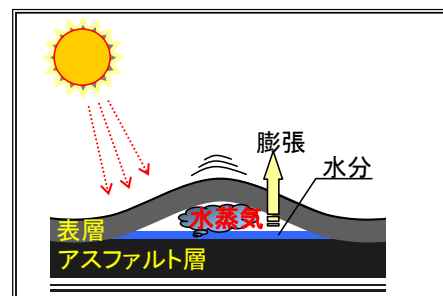
図-1 ブリスタリング現象

る水が日射による舗装体の温度上昇に伴い蒸発し、水蒸気圧により表層が持ち上げられることによって発生する舗装の変状である（図-1）。図-2 に飽和水蒸気圧と舗装体温度の関係を示す。舗装体温度が高

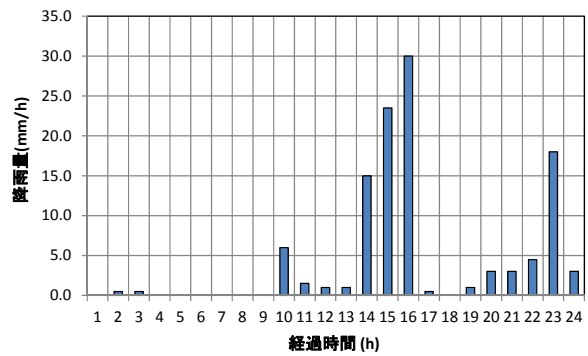
図-5 ブリスタリング発生前日(6月28日)の降雨量(B空港)

びB空港におけるブリスタリング発生時の舗装体温度を示す。どちらの空港も6月下旬にブリスタリングが確認され、その時期の舗装体温度は50℃以上になっている。また、B空港ではブリスタリングの発生を確認した前日に降雨があり、舗装体に多くの水分が含まれていた状況にあったと考えられる(図-5)。

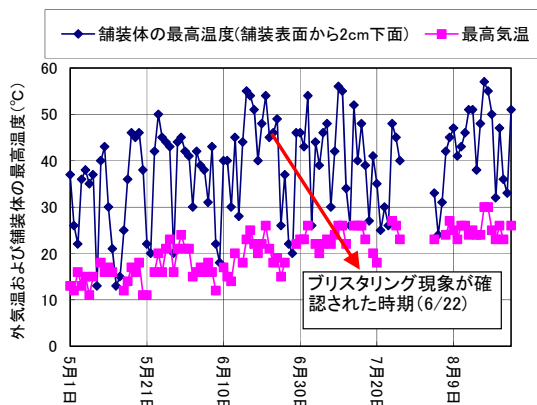
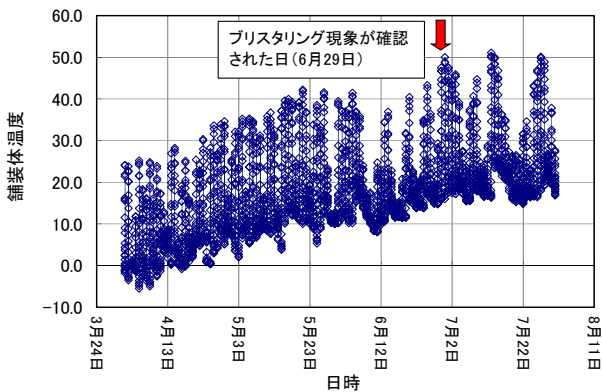
北海道内の多くの空港でもブリスタリングの発生が確認されており、近年の異常気象の影響により、北海道でも初夏において急激に気温が上昇する日が多々発生しており、特に6月頃の降雨が多い時期と気温上昇が重なった際に、ブリスタリングが多く発生していると考えられる。図-3、図-4にA空港およ

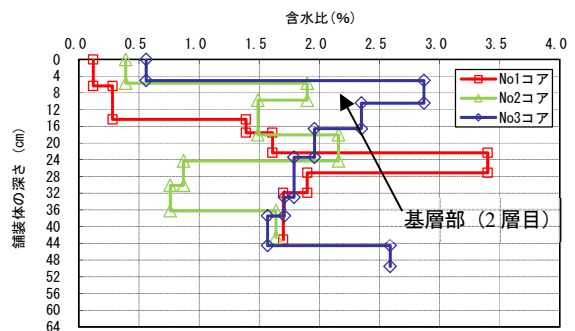
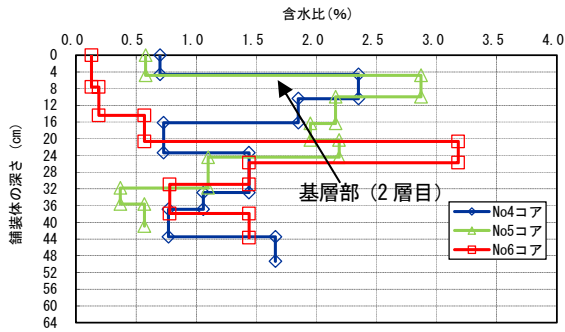
写真-7, 8 に無水コアの状況を示す。この写真はコア採取直後の撮影である。黄色の実線で囲われた箇所は層間剥離が発生していた位置である。No1～No6の無水コアは、全てのコアが表層と基層間に層間剥離が発生していた。No1, No3, No4のコアは表面から深さ30～40cmの位置でも層間剥離が見られた。無水コアの状況を確認すると、層間剥離位置付近や層間位置付近に水による濡れが多く見られた。図-20, 図-21 に無水コアの含水比を示す。プリスタリングが発生する

含水比の目安値は1.0%以上⁴⁾とされており、全てのコアがこの値以上の含水比を含んでいる層のあることが確認された。表層の直下の層である基層部(2層目)に着目すると、No2, No3, No4, No5のコアは含水比1.0%以上であった。

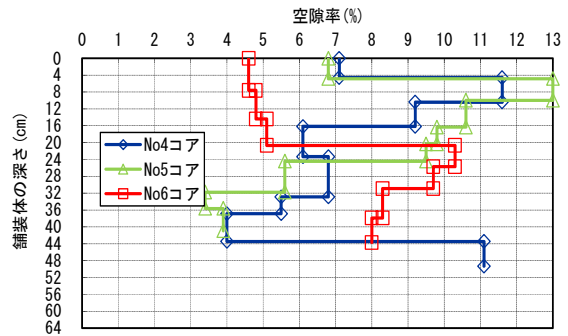
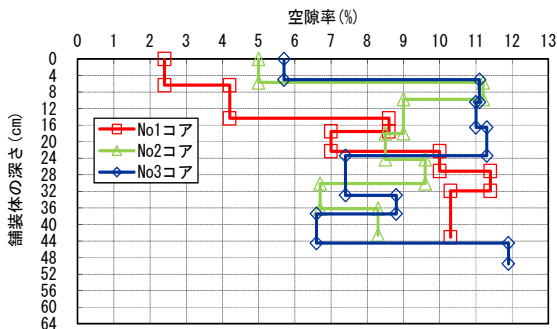
図-22, 図-23 に無水コアの空隙率を示す。一般的に

不透水の目安は空隙率 3%以下であり、今回採取したコア本数 6 本の内、No1 コアの表層の空隙率は 3%以下であったが、その他の表層のコアは 3%以上であった。空隙率 3%以上の代表的な事例として No4 コアの表層の表面および裏面を観察すると(写真-9)、表面は骨材が露出し粗く見えるが、裏面は細粒分の多いアスファルトモルタルで覆われ、空隙率は 7%程度と比較的高いにも拘わらず、剥離面は面的に透水しにくい材料で覆われており、ブリスタリングが発生した一要因と考えられる。また、基層部において含水比が 2%以上の高い層に着目すると、10%以上の高い空隙率となっており、水分を保持できる空間が混合物中にあることを確認した。

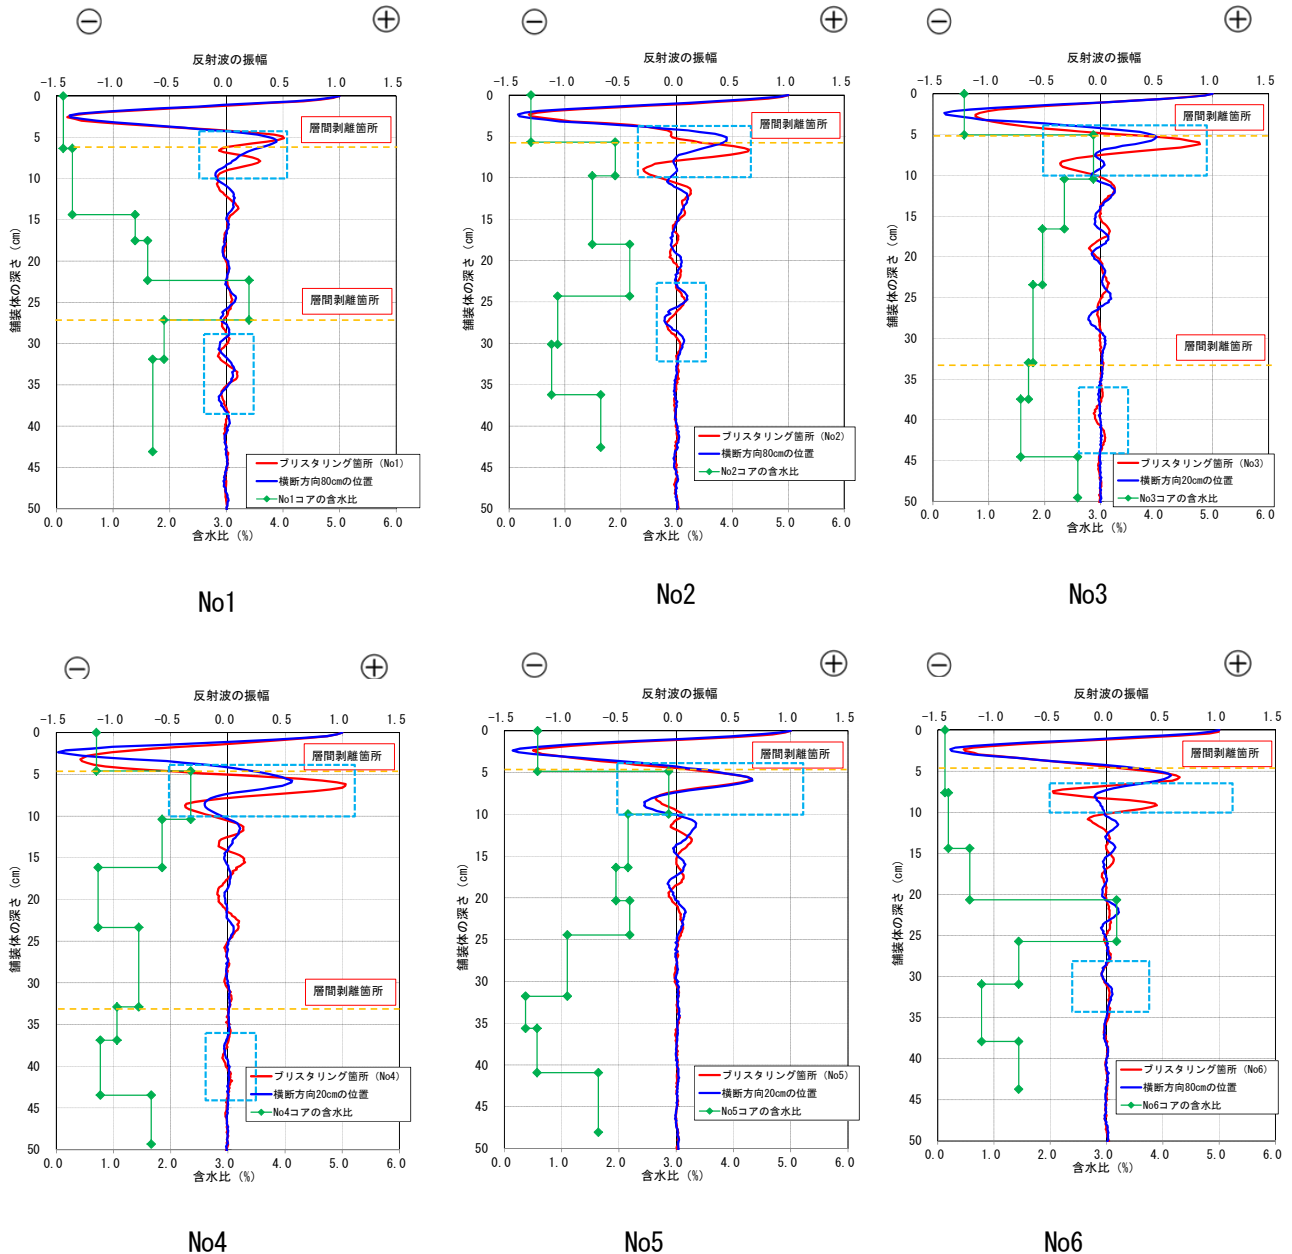
図-24 電磁波レーダによる反射波形

写真-10 に電磁波レーダによる測定画像を示す。ブリスタリングが発生した中心部の位置は、横断方向で 50cm の位置となる。図-24 に電磁波レーダによる反射波形を示す。反射波形はブリスタリング発生箇所と発生箇所から 20~30cm 離れた反射波形や無水コアの含水比も合わせて示した。水色の破線で囲われた箇所は電磁波レーダにより確認された水分および剥離や空隙による空気の影響が強い箇所である。

反射波形に着目すると舗装表面から 5cm の位置にプラス側のピーク値を持つ反射波が確認された。この位置は表層と基層部の層間の位置である。ブリスタリング発生箇所とブリスタリングが発生していない 80cm の位置を比較すると、どちらもプラス側にピーク値は見られるが、ブリスタリング発生箇所は、マイナス側にも波形の振幅のピーク値が見られる。これは層間剥離による空気の影響を受けたためと考えられる。

発生した箇所の反射波形に着目すると、舗装表面から 6cm 程度の深度の位置に水分の影響を受けたプラ

ス側のピーク値を持つ反射波が確認された。

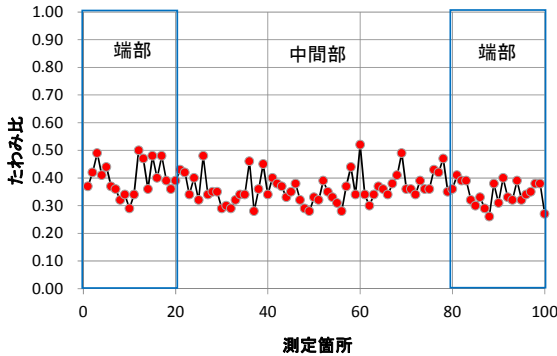
図-27 FWD 試験結果 (A 空港)

図-27にA空港の滑走路においてFWD試験を行った結果を用い解析したたわみ比を示す。たわみ比は0.2

～0.5程度の範囲内にあり構造的な損傷は受けていないと判断できる。滑走路の端部は静止荷重を受ける箇所であるため、滑走路の中では厳しい交通条件となっているが、中間部と比較しても大きな差は見られない。ただし、滑走路内にはクラックの発生や、パッチングで補修された箇所も多く見られる。そのため、クラック発生箇所やパッチング箇所付近においてFWD試験を行った。試験結果を図-28に示す。路面損傷部においてもたわみ比は1.0未満となり、構造的な破損としては評価されなかった。ただし、健全部とたわみ比を比較すると、路面損傷部のたわみ比が大きいことを確認した。クラック発生箇所や補修箇所においてコアを採取した結果、貫通したクラックは無いが舗装体の中間部までに及ぶクラックや層間剥離が発生したコアが確認された。

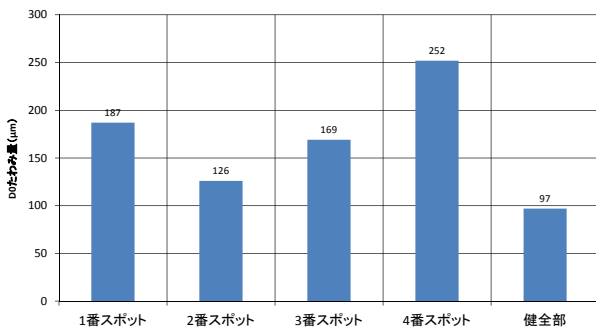
図-29 FWD 試験結果 (C 空港)

図-29にC空港の航空機が駐機するエプロンにおいてFWD試験を実施した結果を示す。エプロンはアスファルト混合物で施工され、表層は半たわみ性舗装である。表層にクラックが発生し、層間剥離も発生している状況であった。この空港は基準舗装厚が90cm未満であるので、載荷荷重98KN以上のFWD試験装置を用いた。FWD試験の結果はD₀たわみ量で比較した。健全部とクラック等の発生した損傷箇所を比較すると、損傷部はD₀たわみ量が大きいことが確認され、FWD試験により損傷部の評価ができることを確認した。
