鋼橋防食工の補修方法に関する 共同研究報告

平成22年12月

独立行政法人土木研究所
関西ペイント株式会社
神東塗料株式会社
中国塗料株式会社
日本ペイント株式会社
大日本塗料株式会社
日鉄防蝕株式会社

鋼道路橋の防食は、これまでほとんどが塗装で行われていたが、鋼道路橋塗装・防食便覧が平成17年12月に発刊され、塗装以外の防食法として溶融亜鉛めっき、金属溶射、耐候性鋼材が規定された。しかしながら、これら新しい防食法については、その劣化過程が必ずしも明確になっていないため、部分的な劣化や不具合が生じた場合の補修方法が確立していないのが現状である。これら鋼橋防食工の合理的な劣化・不具合の判定方法を確立して、適切な補修方法を確立することが求められている。このため、本共同研究では、これら防食工の鋼橋防食工の補修方法を確立することを目的とする。

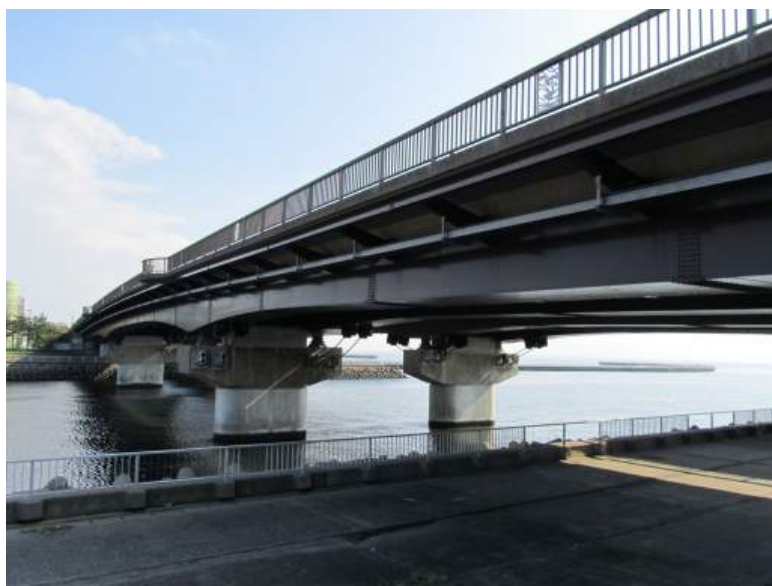
写真-3.2.2 箱桁外面 (陸側)

補修塗装後、約4年を経過しているが、素地調整の不足、および足場固定用治具があったと推定される箇所などの一部にさびの発生が見られた。これら以外の箇所は、さび、膨れの発生はなく良好な塗膜状態であった。調査写真を写真-3.2.2~8に示す。

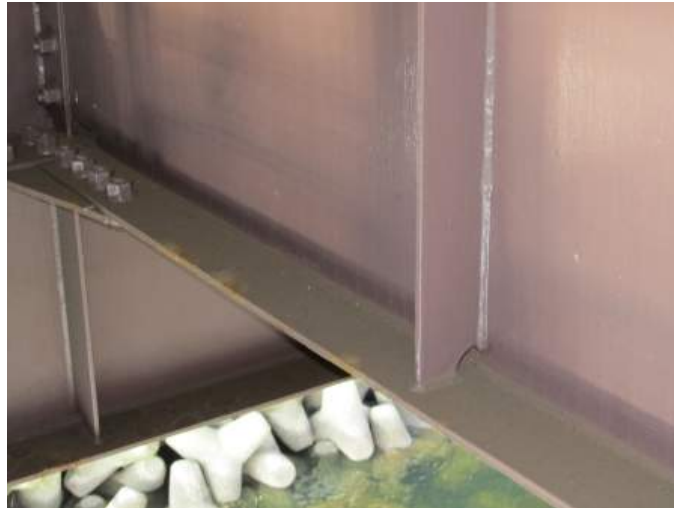
写真-3.2.6 さび発生箇所（足場固定用治具跡からのさび）

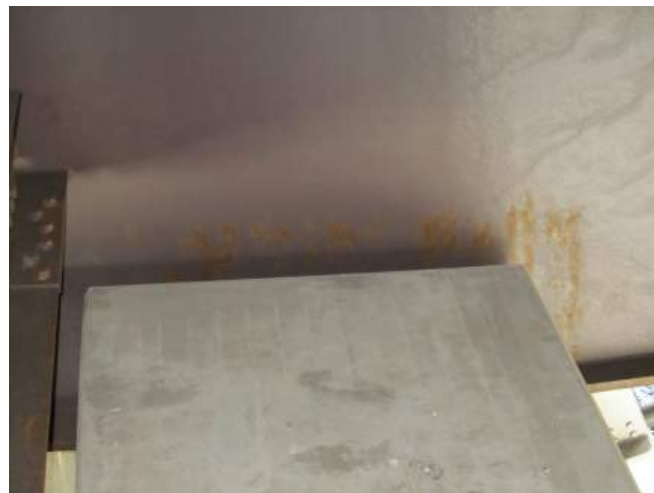
写真-3.2.7 さび発生箇所（素地調整が難しい箇所）

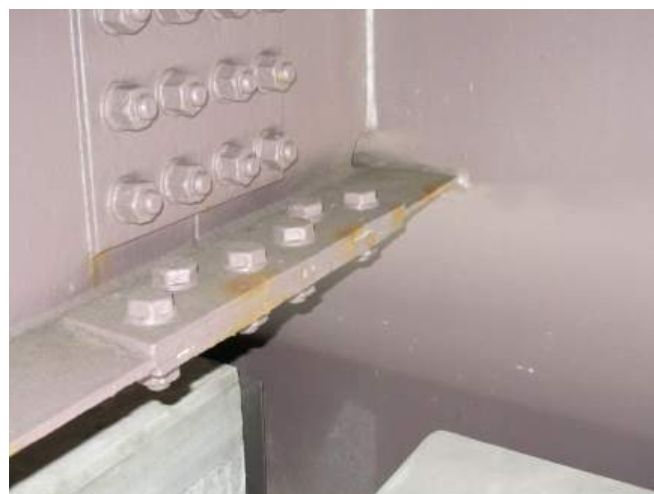
写真-3.2.8 さび発生箇所（エッジ部からのさび）

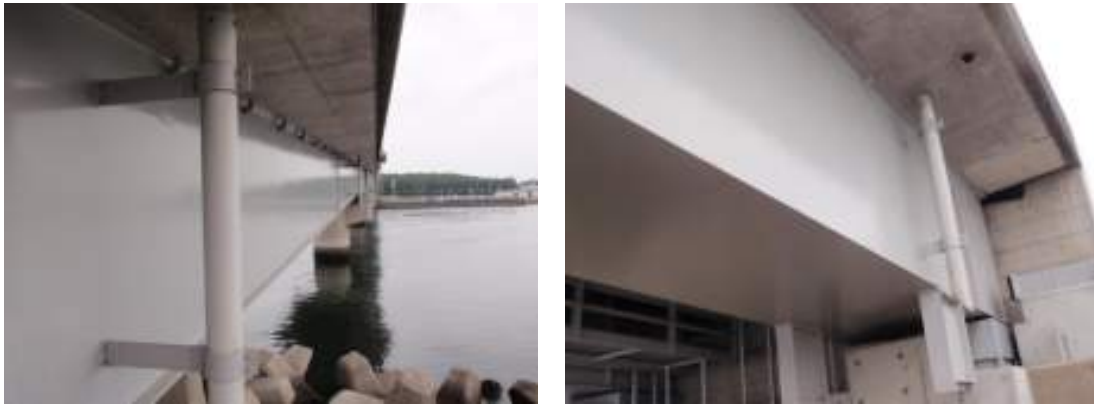
1987年に完工した鹿児島県の肝属川河口に架設された箱桁橋梁で、海岸線（河口）に位置し、JIS 耐候性鋼材に塗装が施され完工年から約23年経過していた。新設時に「ジンクリッチプライマー～塩化ゴム下塗・中塗・上塗装システム」で塗装され、2007年11月に「素地調整1種/素地調整3種併用～エポキシ樹脂ジンクリッチペイント（鉄素地露出部）～変性エポキシ樹脂塗料下塗～ふっ素樹脂塗料用中塗～ふっ素樹脂塗料上塗」で塗替え塗装が行われていた。調査時は塗替え後約3年経過していたが、特にさびなどの欠陥はなく良好な状態であった。塗替え塗装前後の塗膜外観を写真-3.2.10, 3.2.11 に示す。

写真-3.2.12 塗替塗装後3年経過した塗膜外観

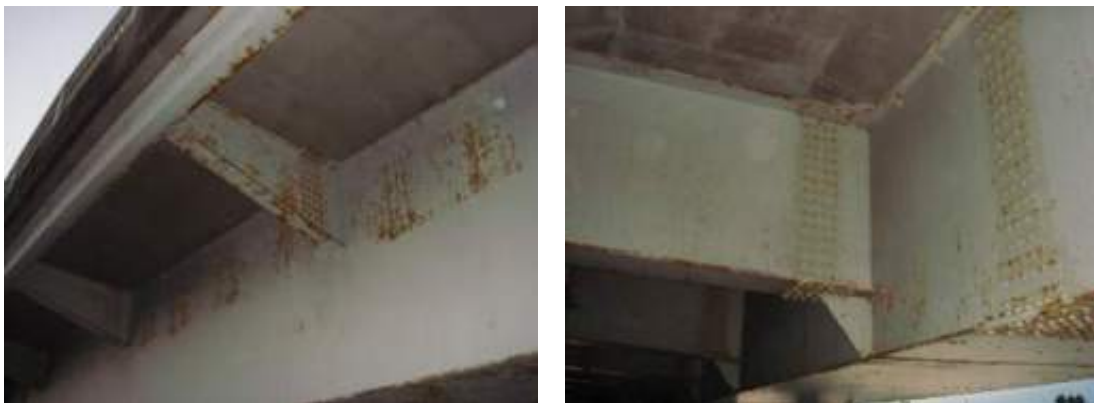
1985年に完工した鹿児島県の前川河口に架設された箱桁橋梁で、海岸線（河口）に位置し、JIS耐候性鋼材に塗装が施され完工年から約25年経過していた。新設時に「塩化ゴム下塗・中塗・上塗装システム」で塗装され、2007年11月から2009年3月までの分割発注により「素地調整3種+変性エポキシ樹脂塗料下塗+ふっ素樹脂塗料用中塗+ふっ素樹脂塗料上塗」で塗替え塗装が行われている。調査時は塗替え後約1～3年経過していたが、孔食部や添接部（ボルト等）には既に発さびしている部分も見られた。塗替え塗装前、塗替え後の塗膜外観を写真-3.2.13、3.2.14に示す。

写真-3.2.13 塗替塗装前の塗膜外観

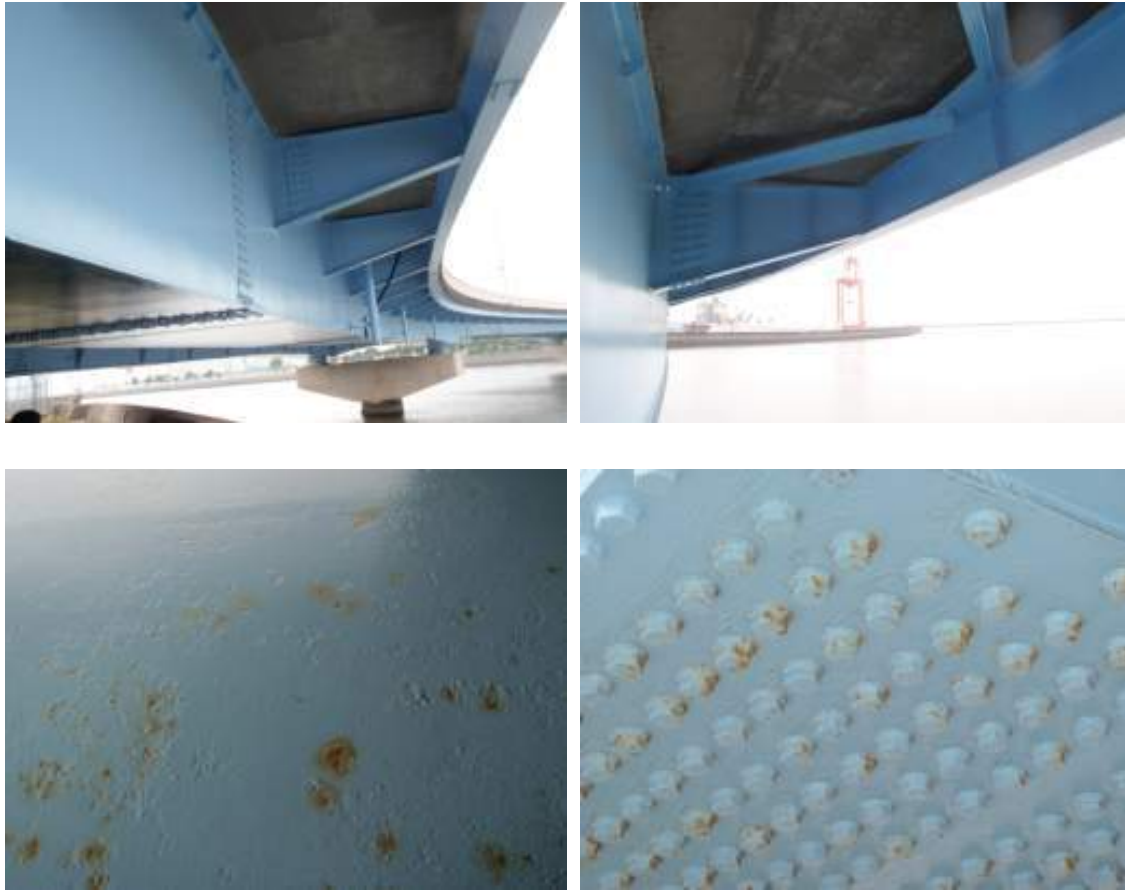
写真-3.2.13 塗替塗装後1～3年経過した塗膜外観

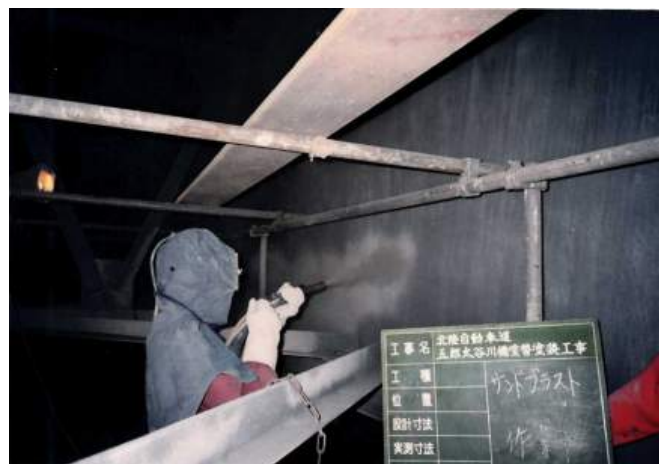
写真-3.3.4 素地調整後の状態（五郎太谷川橋）

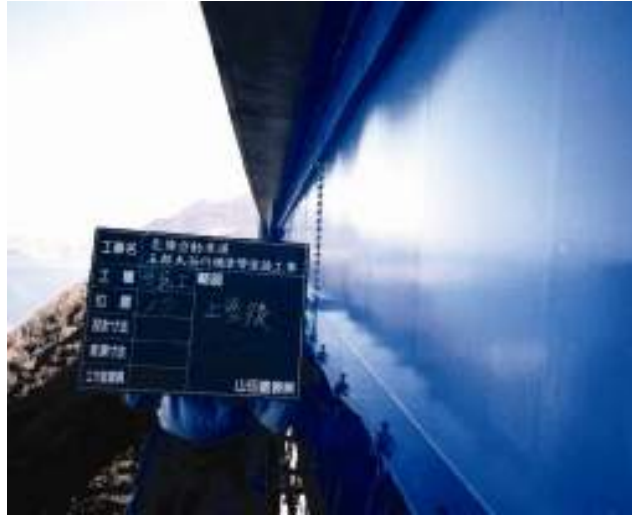
写真-3.3.5 塗装後の状態（五郎太谷川橋）

- (1) 腐食した溶融亜鉛めっき鋼材を補修した塗膜は、五郎太谷川橋では塗装後10年を経過していたが、さびの発生等の異状はなく良好な状態であった。
- (2) 同様に、徳合川橋では塗装後6年、脇谷川橋では塗装後5年を経過していたが、塗膜にさびの発生等の異状はなく良好な状態であった。
- (3) 五郎太谷川橋の塗膜付着力測定では、いずれの測定箇所も良好な結果であった。
- (4) 脇谷川橋の検査路は溶融亜鉛めっき鋼材が適用されており、完工から補修されないまま約20年経過しているため、溶融亜鉛めっきの腐食が進行し合金層からのはく離、赤さびの発生が生じている状態であった。

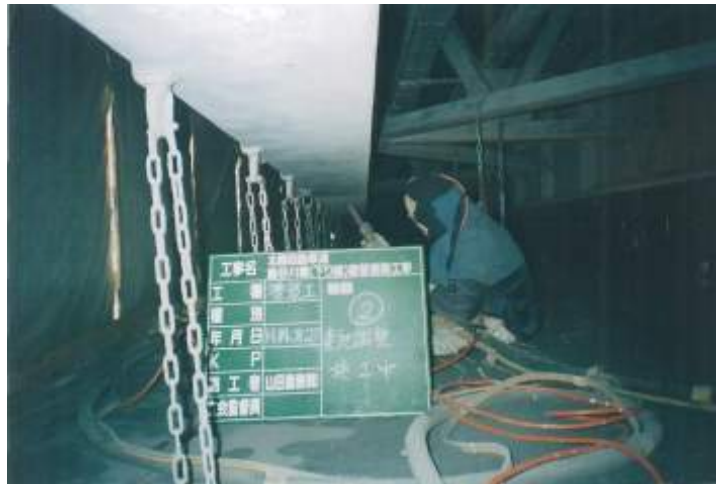
写真-3.3.6 素地調整（ブラスト）の状況（脇谷川橋）

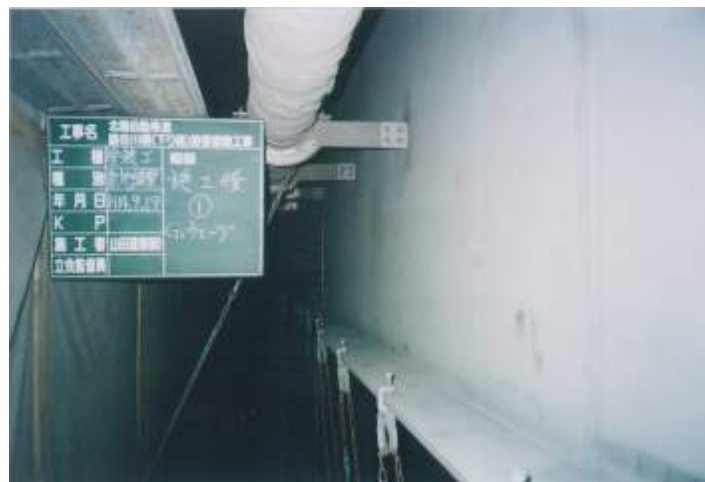
写真-3.3.7 素地調整後の状態（脇谷川橋）

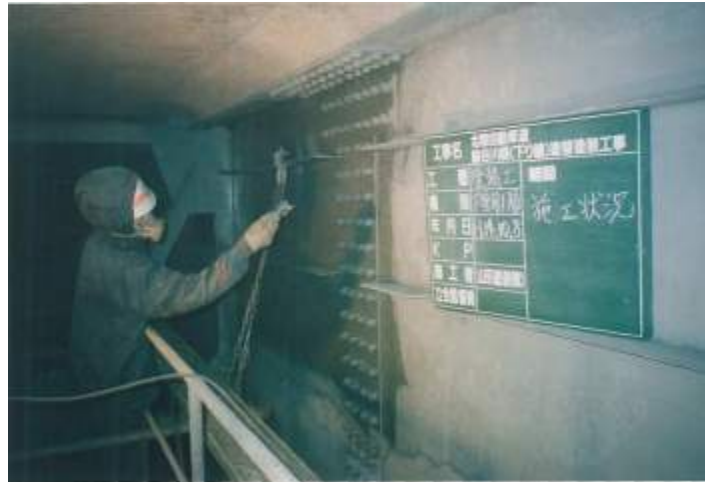
写真-3.3.8 補修塗装時の状況（脇谷川橋）

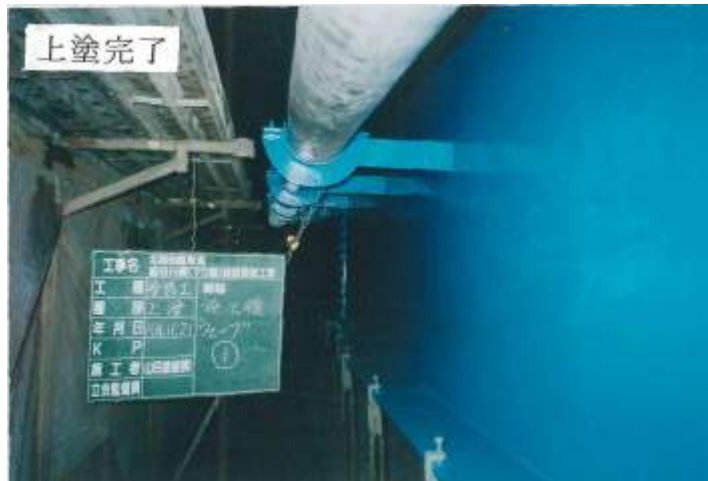
写真-3.3.9 塗装後の状態（脇谷川橋）

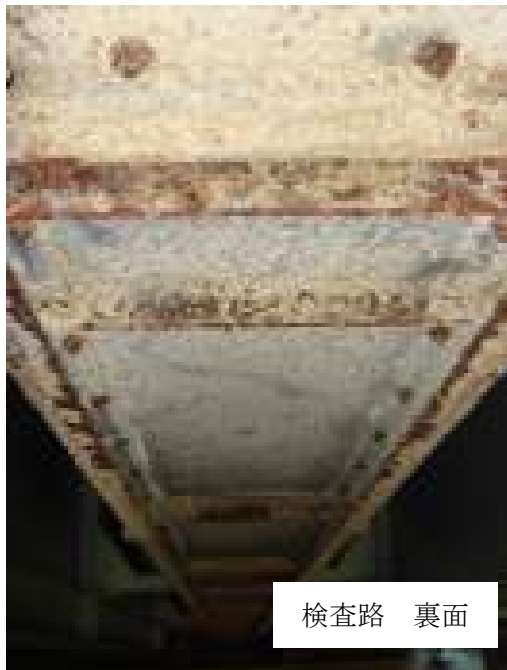
写真-3.3.12 塗膜および溶融亜鉛めっき鋼材の外観（脇谷川橋）

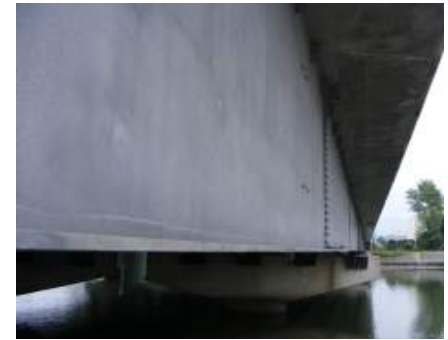
腹板上流側（市道西行き側）

部位	調査結果 (概要)	記録写真
貝塚駅側 (外桁)	<ul style="list-style-type: none"> ・腹板面は全体的に良好であるが、桁端部や下フランジ(上面・下面)の一部に溶射皮膜の浮き、われ、さびが生じている。 ・溶射皮膜の浮きは、素地/粗面形成剤間、粗面形成剤/溶射皮膜間で発生している。 	写真-3.5.4
貝塚駅側 (内桁)	<ul style="list-style-type: none"> ・全体的に良好に見えるが、部位によっては溶射皮膜の浮き、われ、さびが生じている。 ・これらの欠陥は水分の影響を受けやすい下フランジ(上面・下面)や支承部や狭隘部などに集中しているが、ごく一部であるが腹板面にも浮きが見られる。 	写真-3.5.5
水処理 センター側 (外桁)	<ul style="list-style-type: none"> ・腹板面は全体的に良好であるが、桁端部や下フランジ(上面・下面)の一部に溶射皮膜の浮き、われ、さびが生じている。 	写真-3.5.6
水処理 センター側 (内桁)	<ul style="list-style-type: none"> ・全体的に良好に見えるが、部位によっては溶射皮膜の浮き、われ、さびが生じている。 ・特に1999年に完成した市道(東行き)との境界部はコンクリート床版部からの漏水が著しく、この部分は上フランジ、腹板、下フランジ面にはがれ、さびが発生している。 	写真-3.5.7

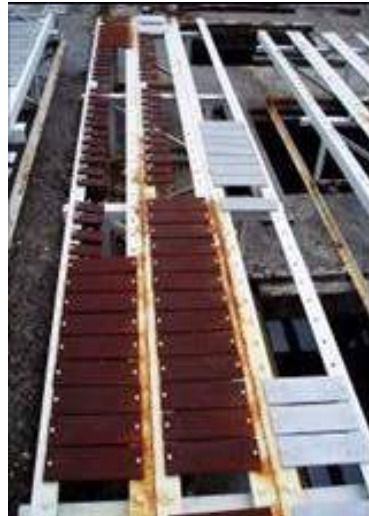
飛来塩分が多く厳しい腐食環境にある千葉県南房総市千倉町の暴露場で、耐候性鋼材を異状さびが生じるまで暴露したものを試験板とした。千倉町の暴露場を写真-4.1.1 に示す。

写真-4.1.1 耐候性鋼材の暴露状態

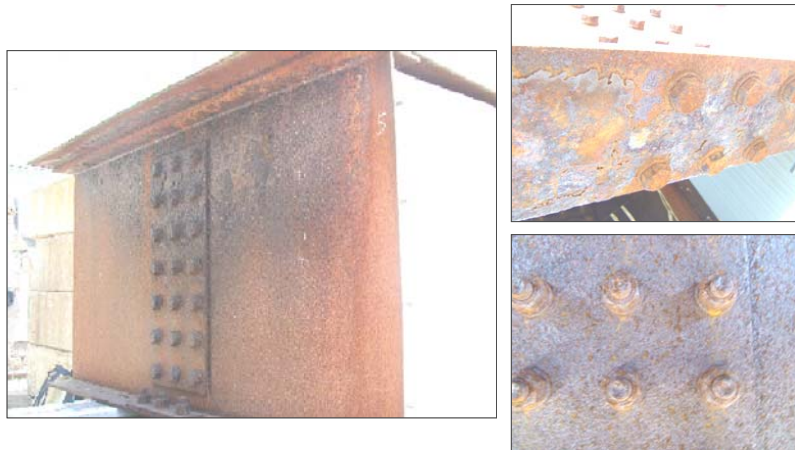
本検討では鋼材種による差の有無も確認するため JIS 耐候性鋼材とニッケル系高耐候性鋼材 A,B の合計 3 体を選定した。5.5 年間暴露した各鋼材の橋梁模擬試験体のさびの状況を写真-4.3.2, 4.3.3, 4.3.4 に示す。部位によりうろこ状さびや層状さびが発生した状態であった。

写真－4.3.2 素地調整前の橋梁模擬試験体のさびの状況（JIS 耐候性鋼材）
（左：外面側面、右上：下フランジ下面、右下：内面側面）

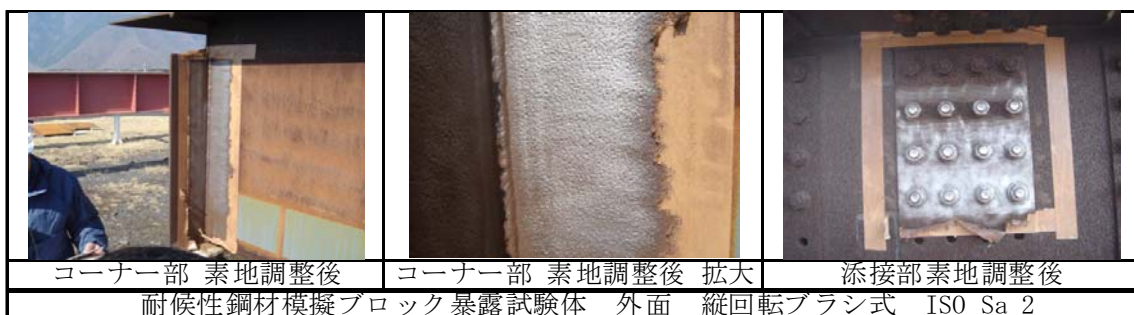
図-4.4.12 動力工具処理面の状態

耐候性鋼材の異状腐食部をブラスト処理しても付着塩分を $50\text{mg}/\text{m}^2$ 以下まで除去できない場合があるため、付着塩分を確実に除去する方法の開発が必要である。その一つとして、ブラスト処理と水洗の併用工法を確立する必要がある。
