海洋構造物の耐久性向上技術に関する 共同研究報告書

飛沫部及び干満部における鋼構造物の防食技術に関する研究
第1分科会

— 暴露期間 30 年の研究成果 —

国立研究開発法人 土木研究所
一般社団法人 日本鉄鋼連盟

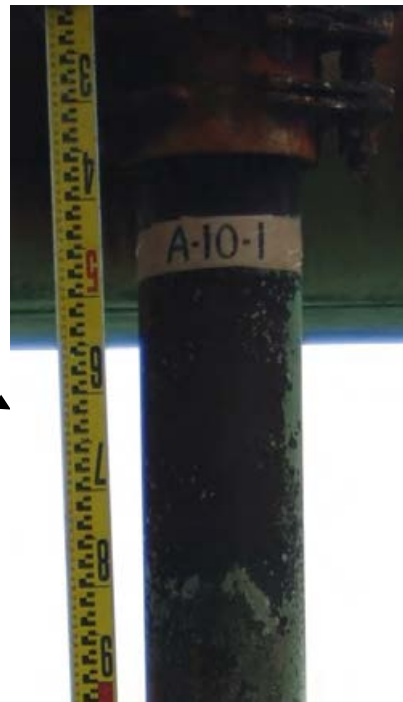
写真-3. 2. 1. 1 試験材 A-10-1 海生生物除去前の外観状況写真

もらい錆の状況

海生生物の付着状況

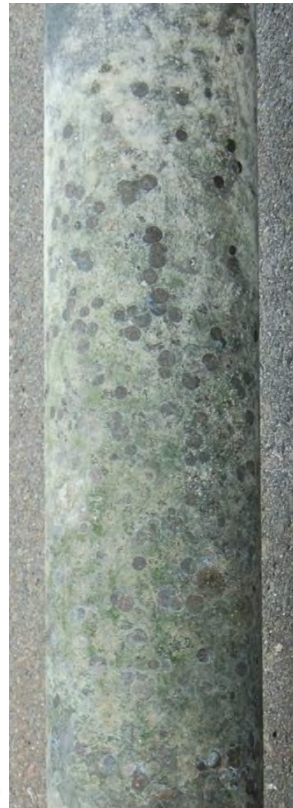
写真-3.2.1.2 試験材 A-10-1（北面）海生物除去後の外観

試験材の外観状況写真を写真-3.2.1.2および写真-3.2.1.3、外観スケッチを図-3.2.1.2に示す。飛沫帯は、研究施設との固定部からのもらい錆により茶褐色を呈していた北側（施設側）上部を除いて、緑青色の錆で覆われていた。干満帯と海中部については、緑錆色を帯びた黒褐色を呈しており、フジツボ類が付着していた箇所の試験材素地面は銅系の金属光沢をもつ微小な凹凸のある梨肌となっていた。局部腐食は見られず、他の部分においても問題となる腐食は認められなかった。

① 沫帯の試験材表面には、もらい錆による変色（茶褐色）と緑青の形成が認められる。

② 干満帯～海中部の試験材素地面は、全体的に暗褐色を呈する。

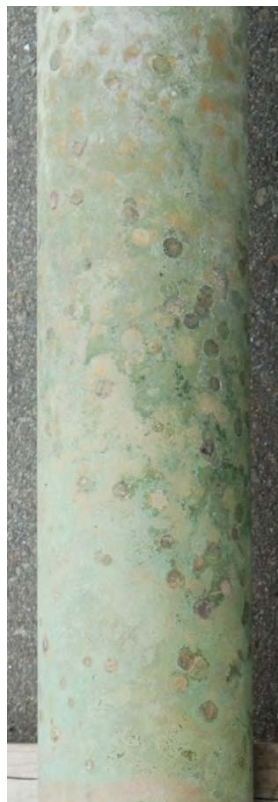
写真-3.2.4.2 試験材 A-14（北面）海生生物除去後の外観状況

①飛沫帯はもらい錆による変色（茶褐色）が認められる

②干満帯上部に海生生物（フジツボ）の付着痕が認められる

- ・飛沫帯～干満帯上部は、青緑色を呈する
- ・干満帯中部～海水中は、薄い茶色を呈する

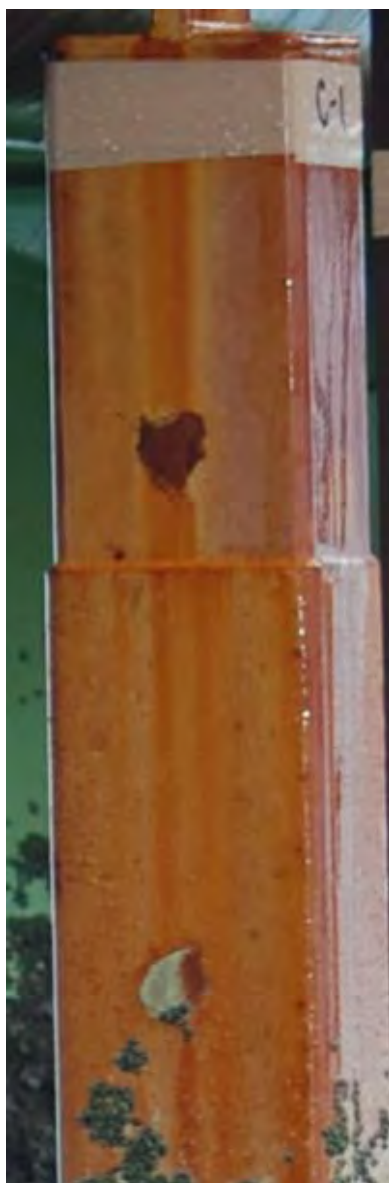
写真-3.2.5.1 試験材 C-1 海生生物除去前の外観状況写真

試験材C-1は、海洋環境での長期耐久性を有し、衝撃や傷に対して強い防食材料としてチタンクラッド鋼について長期の耐久性を評価することを目的とする。写真-3.2.5.1 に外観状況を、図-3.2.5.1 に外観スケッチを示す。塗装部(エポキシ 60 μ m \times 2+フッ素 30+25 μ m)は、上部からのもらい錆による変色で全面が赤茶色を呈していた。また、西側面において、鋼材部、チタン部に各1箇所、 ϕ 40mm程度の塗膜はがれが見られ、鋼材部のはがれ箇所は腐食が発生していた。1996年(暴露5年後)から生じ始めたチタン上のふくれは、さらに増加していたが、このふくれが西側面の塗膜はがれに進展したようには見えなかった。海生生物は、飛沫帯下部から干満帯にかけて多量のフジツボ類(ϕ 1 \sim ϕ 20)と一部にイガイが付着している状況であった。

西側面の塗膜はがれ状況

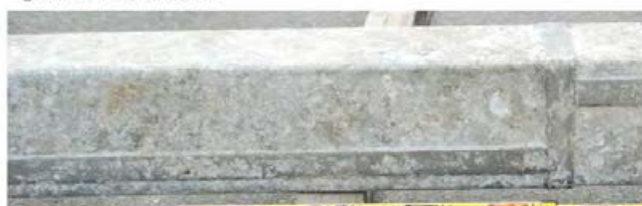
②溶接部状況(局部腐食なし)

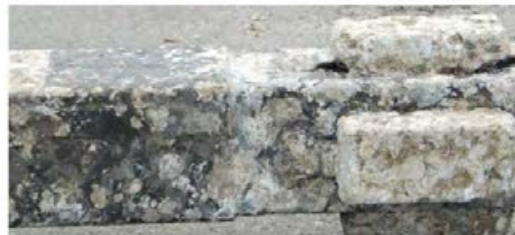
写真-3.2.5.5 試験材 C-1 海生生物除去後の外観(北側)

②タールエポキシ塗膜のはがれ

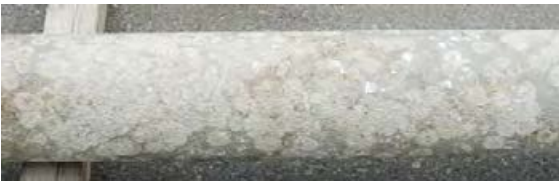
写真-3. 2. 7. 2 試験材 F-2 (西面) 海生生物除去後の外観状況

②海生生物(フジツボ類)の付着跡(φ5~φ40)

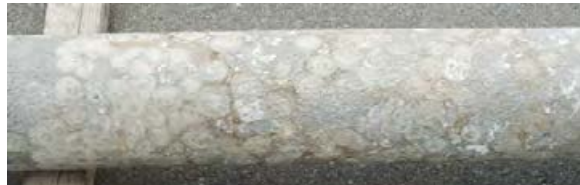
写真-3. 2. 7. 3 試験材 F-2 (東面) 海生生物除去後の外観状況

②海生生物(フジツボ類)の付着跡(φ5~φ40)

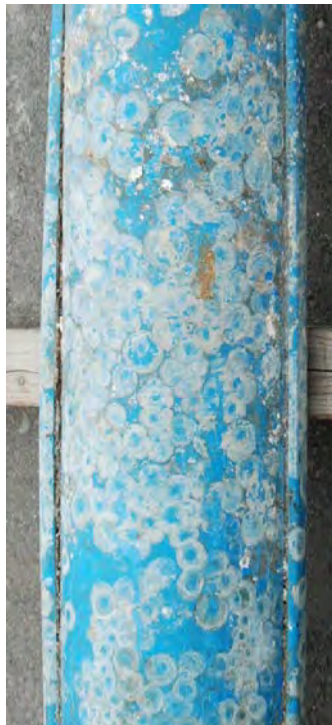
①水中硬化形エポキシ樹脂の割れ

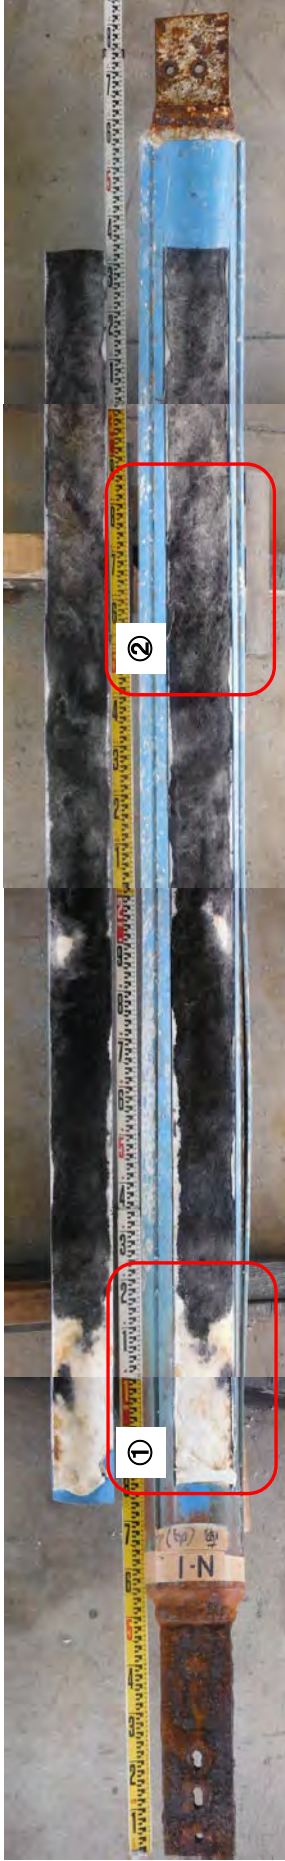
写真3.3.1.4 開放後の不織布およびウレタン系防食樹脂の外観状況

不織布およびウレタン系防食樹脂の外観状況 (部位①)

不織布およびウレタン系防食樹脂の外観状況 (部位②)

- ①ウレタン系防食樹脂は、施工当初白色の色調を呈していたが、経年変化により黒色に変色していたことが認められた。しかし、粘着性は維持されており、鋼管素地面と十分に密着し、腐食生成物の形成も認められず、良好な防食状態を維持していることが確認された。
- ②鋼管の現有肉厚測定の結果、減肉は認められず、経年劣化による腐食は生じていないことが確認された。
- ③FRP 製保護カバーの機械的強度は、干満帯から海中中部にかけて経年劣化による強度低下が認められたが、規格値を大きく下回ることではなく、軽微な劣化であることが確認された。

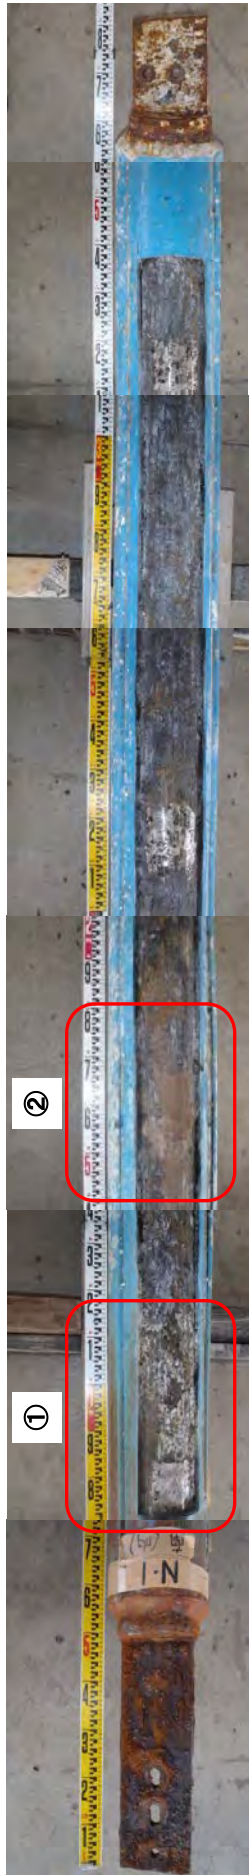
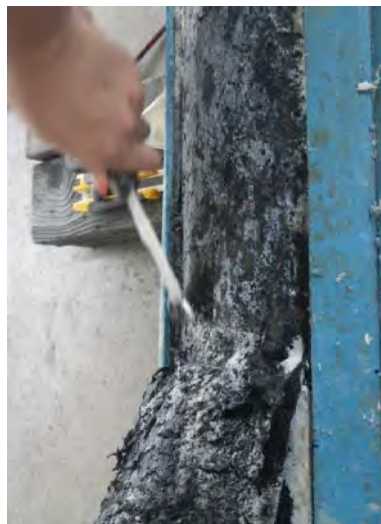
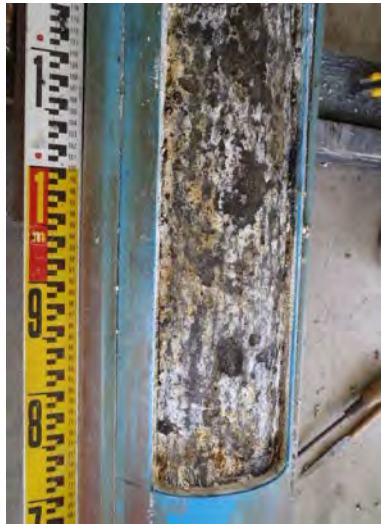
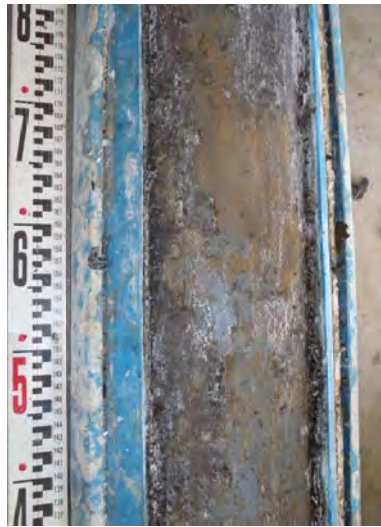
写真3.3.1.5 開放後のウレタン系防食樹脂の付着状況および鋼管素地面の外観状況

ウレタン系防食樹脂は、写真-3.3.1.5 に示すように、鋼管素地面に対し十分な付着力と柔軟性を保持しており、密着性は良好で、鋼材素地面への水分や腐食因子の侵入も認められず、健全な状態であることが確認された。また、防食樹脂を担持する不織布についても加水分解などの変状は認められず、健全な状態であることが確認された。

試験材を部分開放し、試験鋼管の現有肉厚測定を行った結果、被覆材設置前に測定した測定箇所とは若干異なる測定点の現有肉厚値ではあるが、2004年測定時の現有肉厚値とほぼ同等であり、暴露期間中（9年間）の腐食による肉厚減少は認められず、良好な防食状態を維持していたことが確認された。

ウレタン系防食樹脂の鋼管素地面への付着状況 (部位①)

ウレタン系防食樹脂除去後の鋼管素地面状況 (部位①)

ウレタン系防食樹脂除去後の鋼管素地面状況 (部位②)

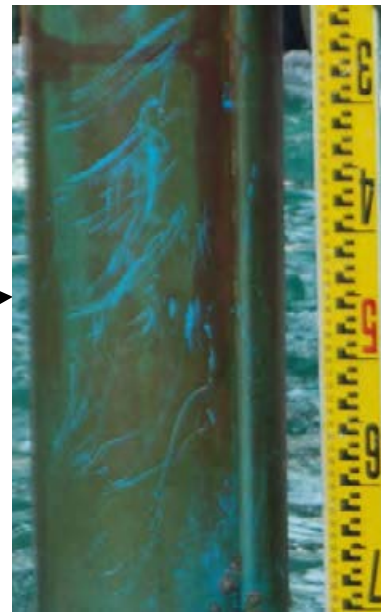
試験材上端固定部からのもらい錆による変色（茶褐色）が見られ、また、南側の飛沫帯のFRP製保護カバー表面に極浅い傷が認められた。台風時などによる漂流物の衝突跡と考えられる。その他の箇所にも損傷（クラックや脱落等）はなく健全な状態であった。海生生物の付着は、飛沫帯下部から干満帯にかけてフジツボ類が多量に付着しており、部分的に脱落している箇所も認められた。

飛沫帯のFRP製保護カバー傷

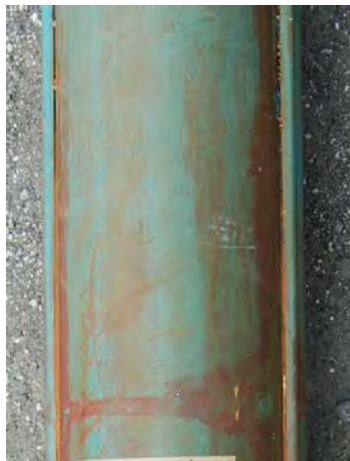
FRP製保護カバー上下端部に施工された水中硬化形エポキシ樹脂に一部割れおよび脱落が見られた。FRP製当て板の剥離箇所（T.P.+1300～T.P.+800）は、シリコン系防食樹脂がFRP製当て板から剥離した状態であったが、FRP製保護カバー側には付着しており、固定金具であるステンレス製リベットを腐食因子から保護する機能は維持していることが認められた。また、剥離箇所には海生生物が侵入・成長し、2008年調査時よりも剥離が進展していることも認められた。

③FRP当て板の浮き（約40cm、海生物の侵入が認められる）

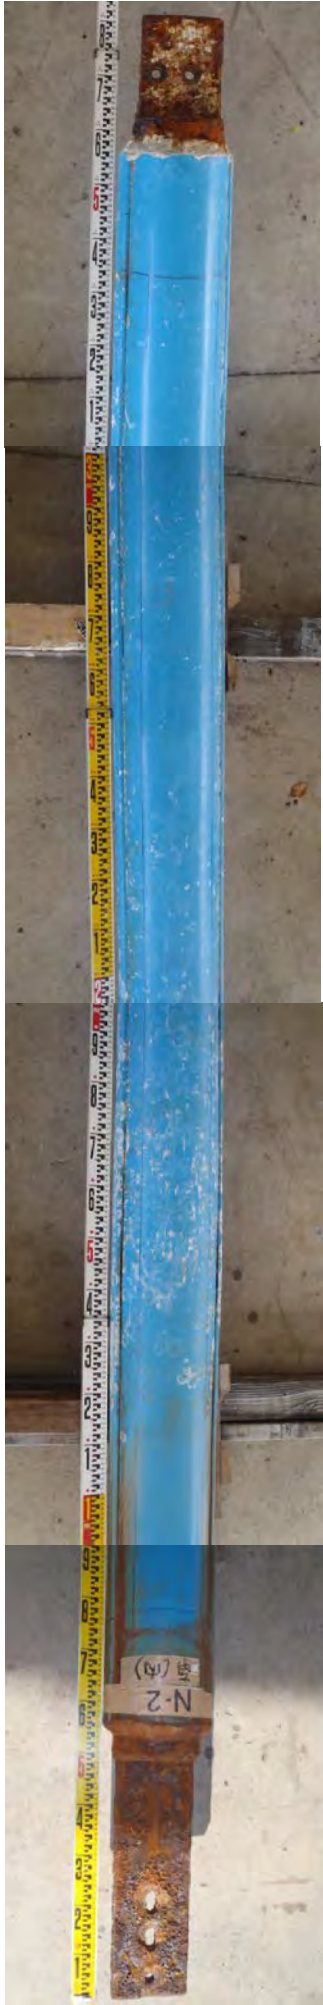
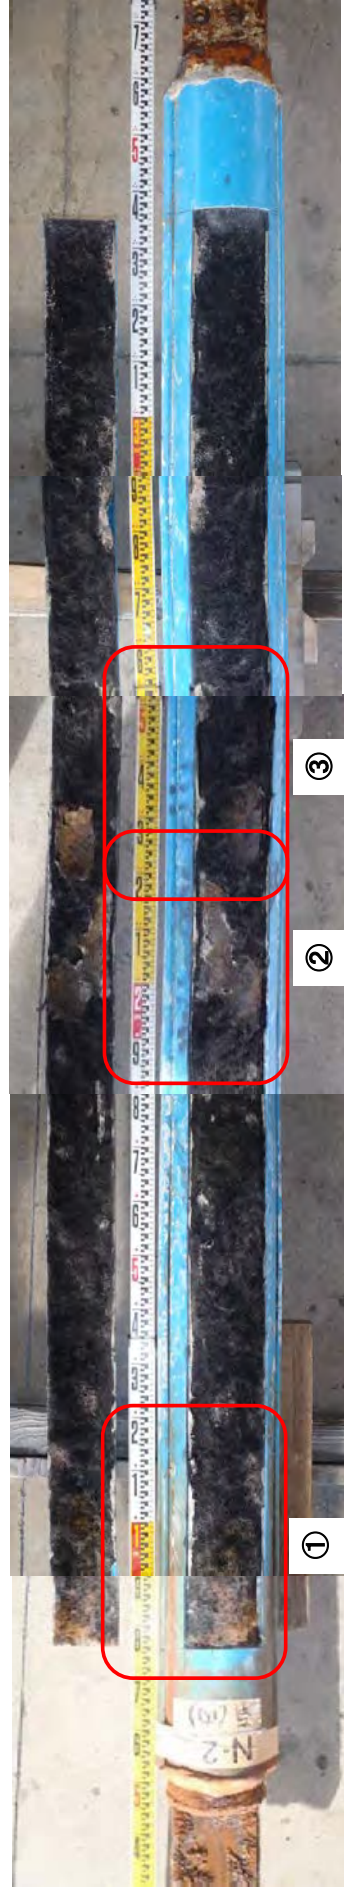
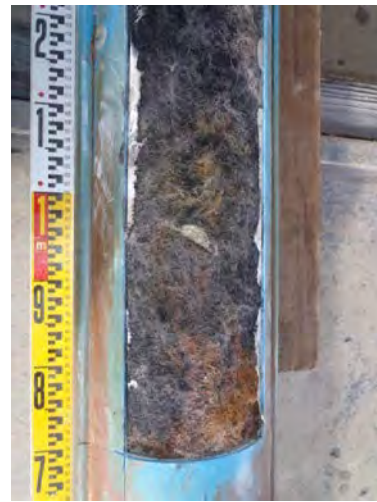
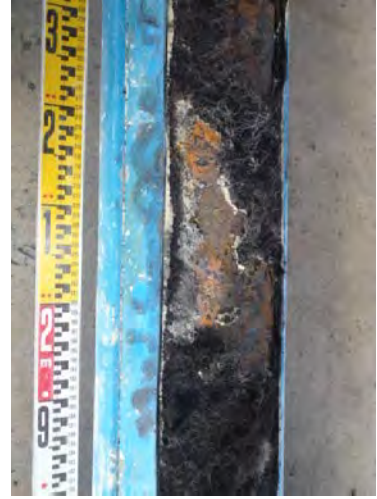
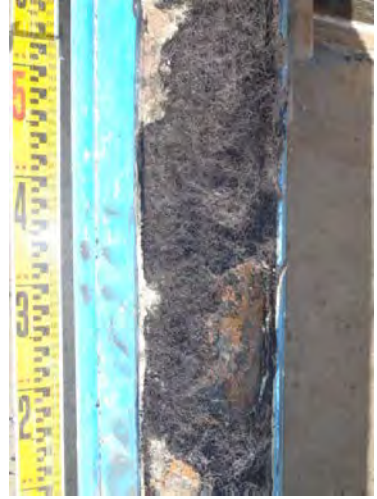
写真3.3.2.4 開放後の不織布およびシリコン系防食樹脂の外観状況

N-2 (不織布およびシリコン系防食樹脂の外観状況)

不織布およびシリコン系防食樹脂の外観状況 (部位①)

- ①シリコン系防食樹脂は、施工当初白色の色調を呈していたが、経年変化により黒色に変色していたことが認められた。樹脂自体の粘着性は維持されており、鋼管素地面と十分に密着していたが、一部鋼管素地面とシリコン系防食樹脂との界面に水分の滞留が確認された。
- ②鋼管の現有肉厚測定の結果、減肉は認められず、経年劣化による腐食は生じていないことが確認された。
- ③FRP 製保護カバーの機械的強度は、干満帯から海中中部にかけて経年劣化による強度低下が認められたが、規格値を大きく下回ることはなく、軽微な劣化であることが確認された。

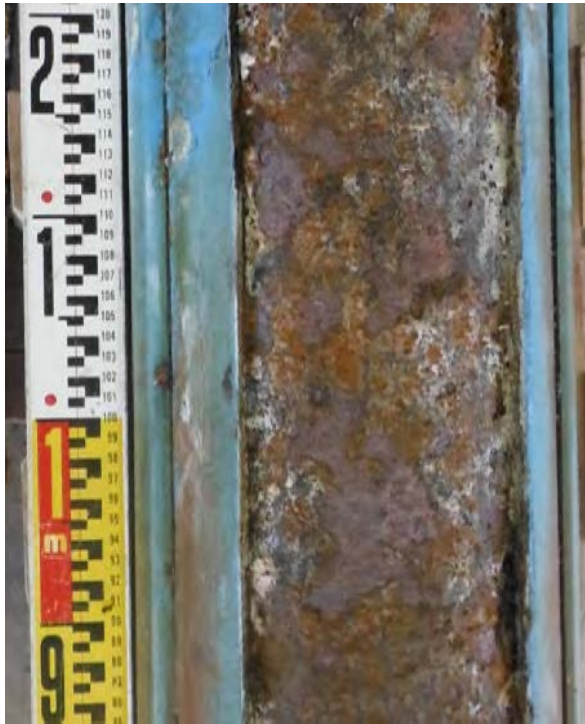
写真3.3.3.2.5 開放後の鋼管素地面の外観状況

試験鋼管素地面の外観状況 (部位②：干満帯部)

試験鋼管素地面の外観状況 (部位①：飛沫帯部)

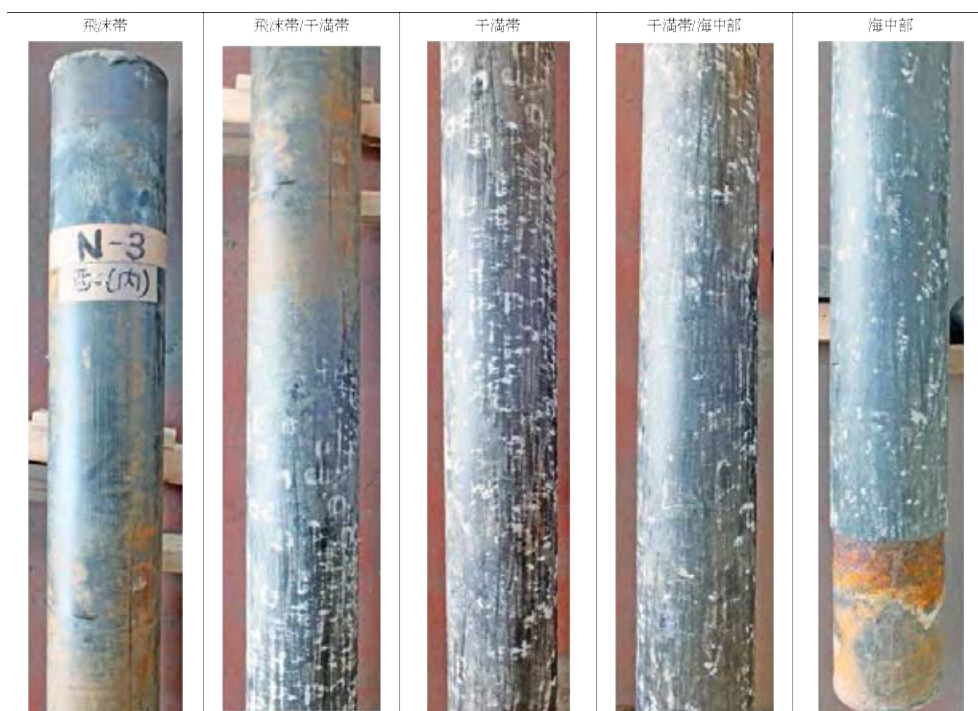
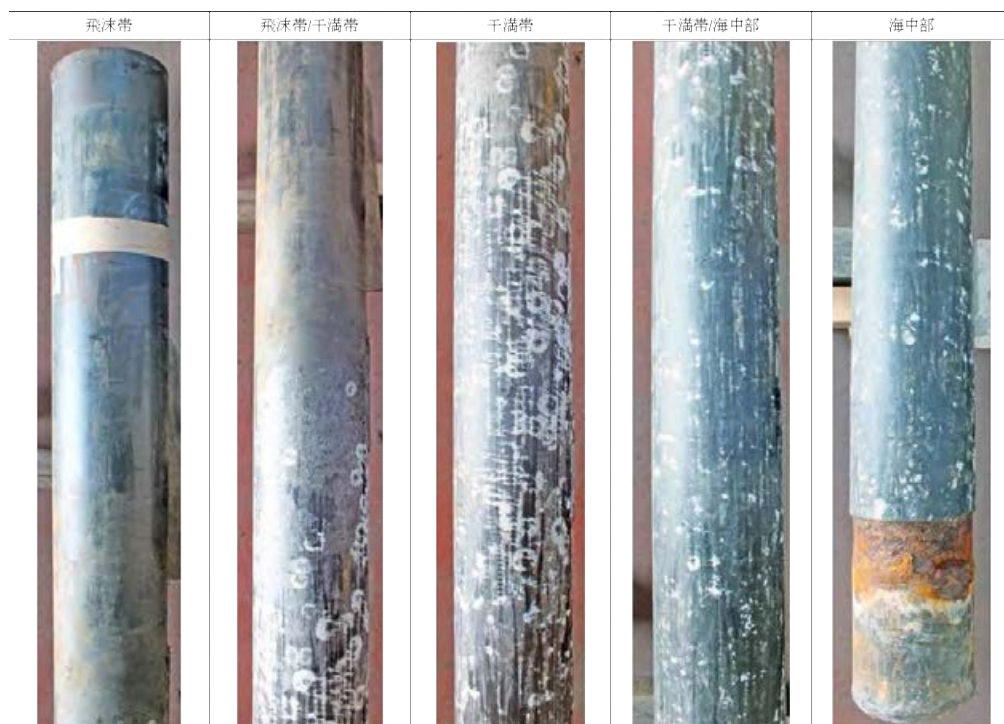
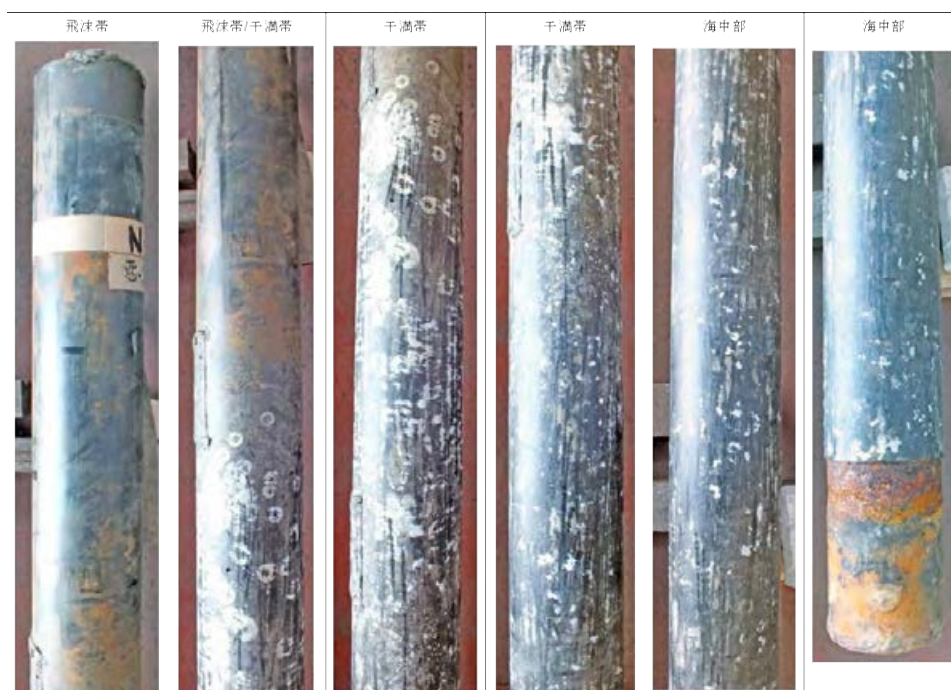
写真-3.3.3.4 N-3材の各部位における外観(西側)

写真-3. 3. 3. 5 N-3 材の各部位における外観(北側)

写真-3. 3. 3. 6 N-3 材の各部位における外観(南側)

写真-3.3.3.7 N-3 材の各部位における外観(東側)

外観上では、特に劣化している状況は認められないが、被覆下端部において下端部保護のためのタールエポキシ樹脂塗料の劣化が見られ、被覆層が脱落し腐食が観察される。

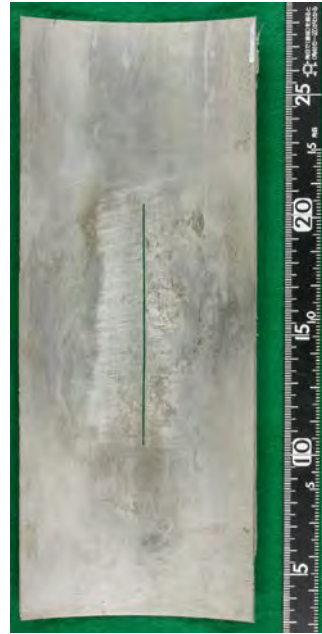
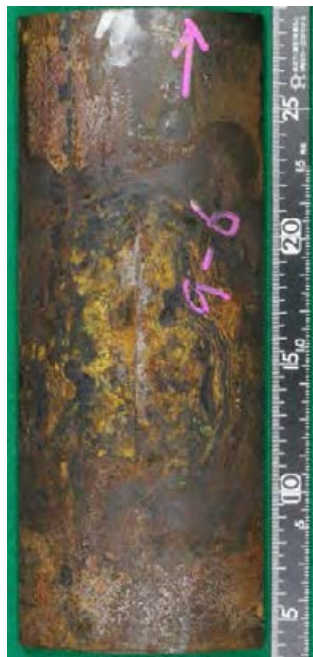
写真-3.3.9.5 試験材N-9のスクラッチ傷部の切断後の外観状況

写真-3.3.9.4 に試験材の脱スケール後の外観状況を、写真-3.3.9.5 にスクラッチ傷部の切断後の外観状況を示す。スクラッチ傷部およびその近傍においては、炭素鋼素管が腐食して黄褐色の錆の生成が認められるとともに、被覆ステンレス鋼の内面側にも錆の付着していた。

飛沫帯、干満帯、海中部の被覆ステンレス鋼および飛沫帯に位置したパッチ当て補修部とスクラッチ傷部において、腐食による減肉や孔食は認められなかった。傷部近傍の錆の付着したステンレス鋼内面側においても一切腐食は観察されなかった。一方、飛沫帯のスクラッチ傷部の素管炭素鋼の外面側は、腐食により減肉していた。

- ・試験材本体の高耐食性2相ステンレス鋼には補修部および傷部を含め全く孔食、隙間腐食等の局部腐食の発生はなく健全であった。
- ・飛沫帯に設けた人工的なスクラッチ傷部からは海水飛沫が侵入し、素管炭素鋼が若干腐食した。浸食度にして 0.03~0.05mm/y程度の軽度の腐食である。これは電気防食の効果が飛沫帯ではきかないためである。一方、傷部近傍においてもステンレス鋼内面側の腐食は皆無であった。

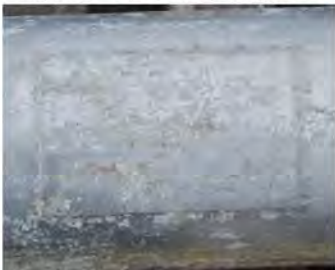
②補修部(一般部、溶接部とも異状なし)

・高耐食性SUSの一般部および溶接部には、海生生物付着下の部分においてもすきま腐食などの局部腐食は認められず、異状はない

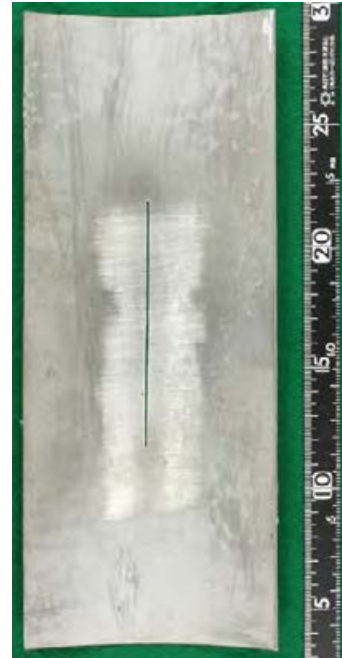
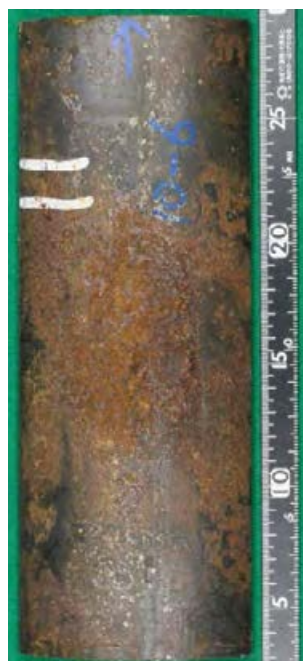
写真-3.3.10.5 試験材N-10のスクラッチ傷部の切断後の外観状況

- ・試験材本体の高耐食性2相ステンレス鋼には補修部および傷部を含め全く孔食、隙間腐食等の局部腐食の発生はなく健全であった。
- ・干満帯に設けた人工的なスクラッチ傷部からは海水飛沫が侵入し、素管炭素鋼が若干腐食するものの、飛沫帯に比較して腐食深さは一桁小さく10年で0.05~0.08mm程度であり軽微である。これは干満帯では飛沫帯に比較して電気防食の効果が有効に発揮されたといえる。一方、傷部近傍においてもステンレス鋼内面側の腐食は皆無であった。

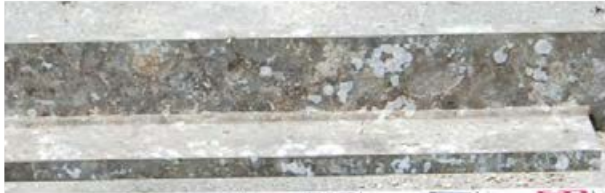
写真-3.3.13.2 試験材 N-13 の生物除去後の現地詳細観察結果(南面)

・飛沫帯～海水中にかけてすきま腐食や孔食などの局部腐食は認められず、異状はない

② 海生生物付着下においてもすきま腐食などの局部腐食は認められない

③ 海生生物付着下においてもすきま腐食などの局部腐食は認められない

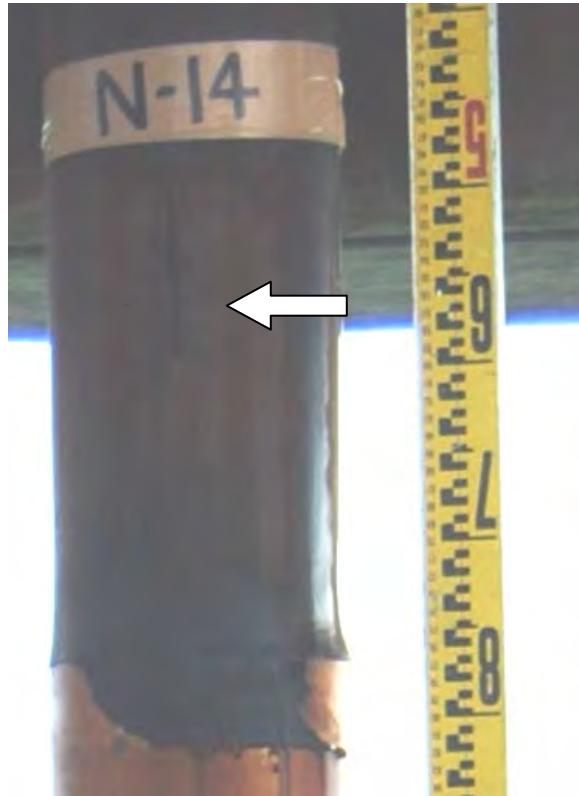
ウレタン部人工傷および
ポリウレタン塗膜欠損状況

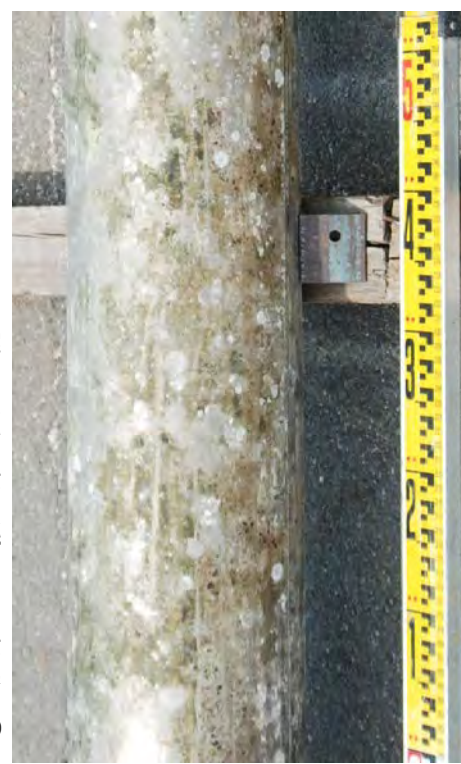
③一般部および接合部に異状は認められない

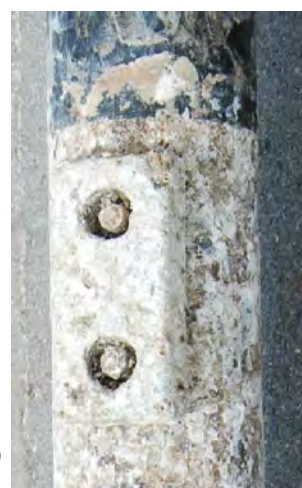
④アルミニウム合金陽極の消耗状況

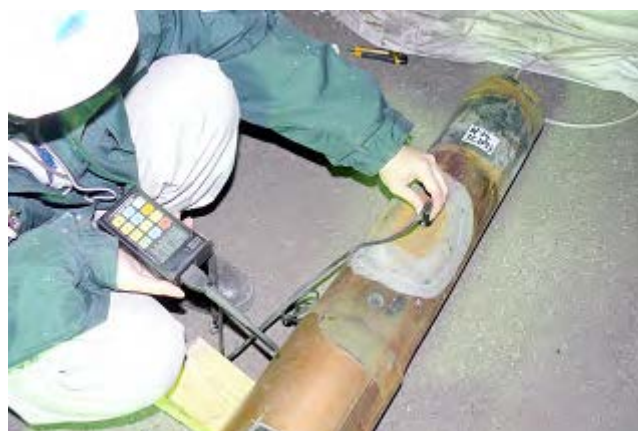
写真-3.3.14.12 スクラッチ傷の剥離部の板厚測定状況

剥離部の板厚測定状況を写真-3.3.14.12、測定結果を表-3.3.14.10、図-3.3.14.8に示す。塗膜浮き下部錆部は腐食による凹凸が見られ、最大腐食深さは、0.71mmである。一方、凹凸部以外では板厚減少は見られず健全であった。

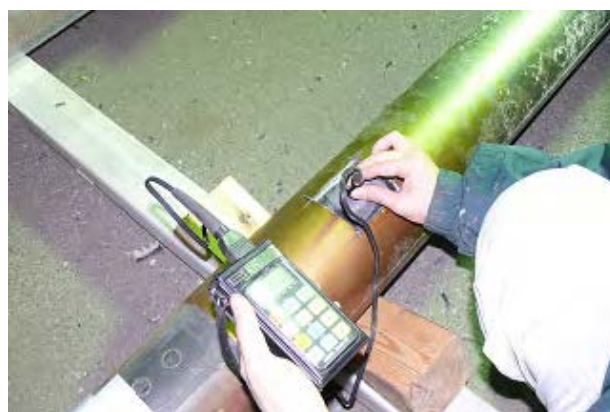
写真-3. 3. 14. 22 チタン被覆衝撃部の板厚測定状況

剥離部の板厚測定状況を写真-3.3.14.22、測定結果を表-3.3.14.13 に示す。板厚減少は見られず健全であった。

測定位置	板厚
今回 (海側 T.P.+1300)	11.14mm
初期 参考(海側 T.P.+1500)	10.92mm

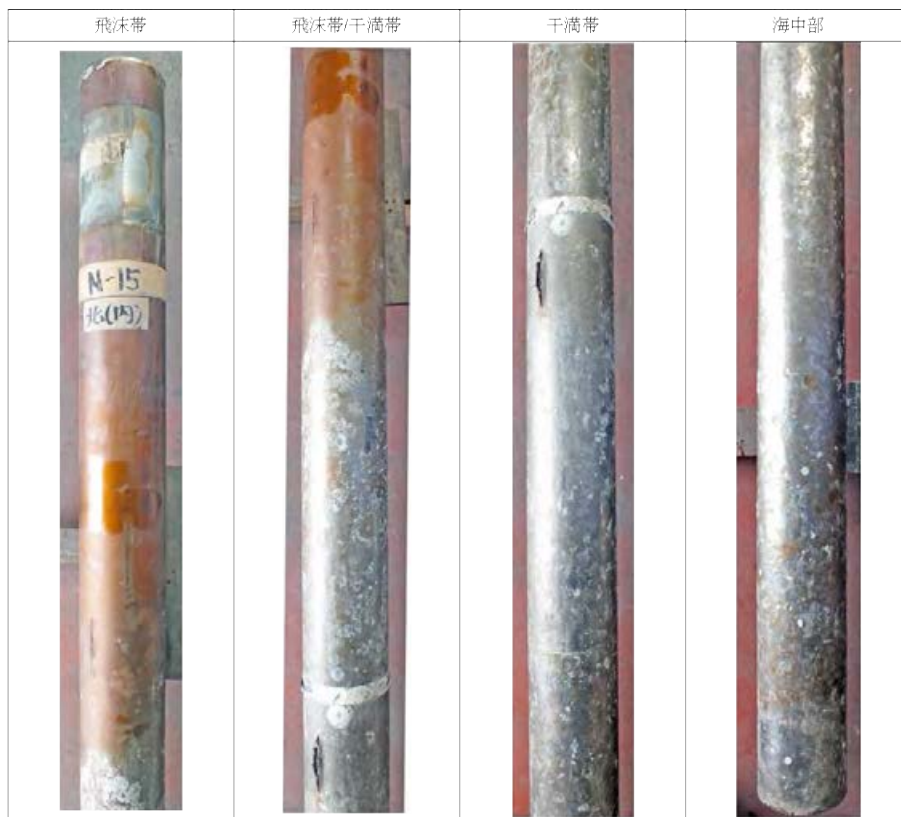
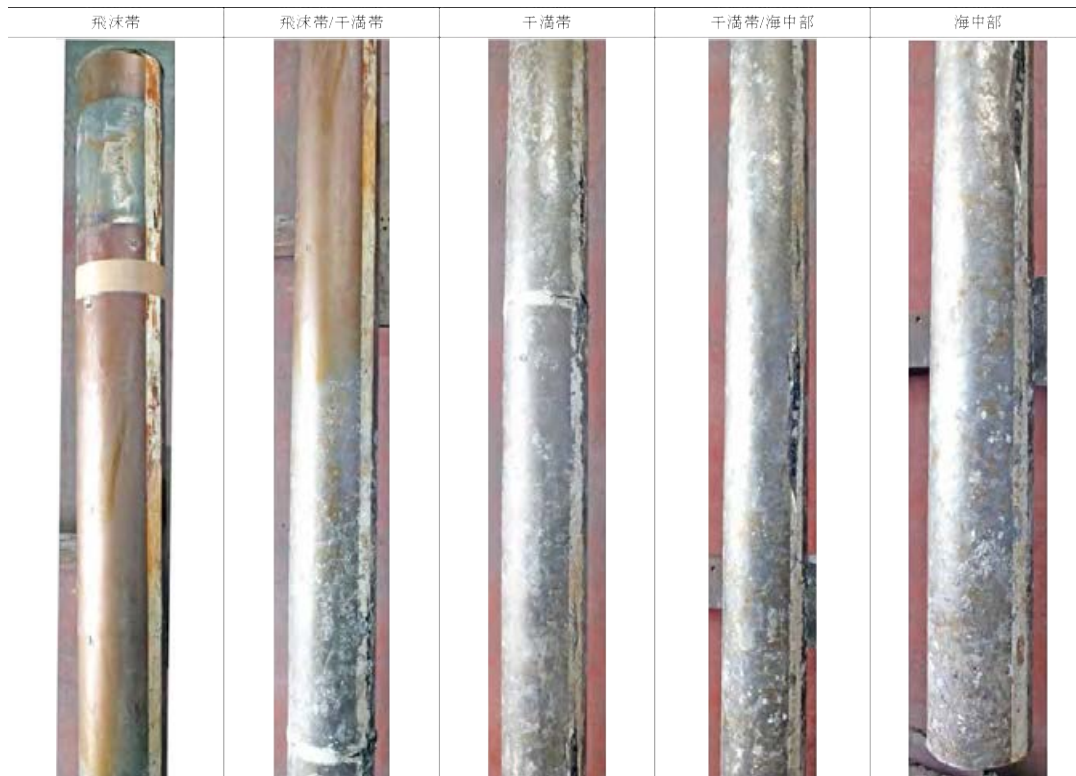
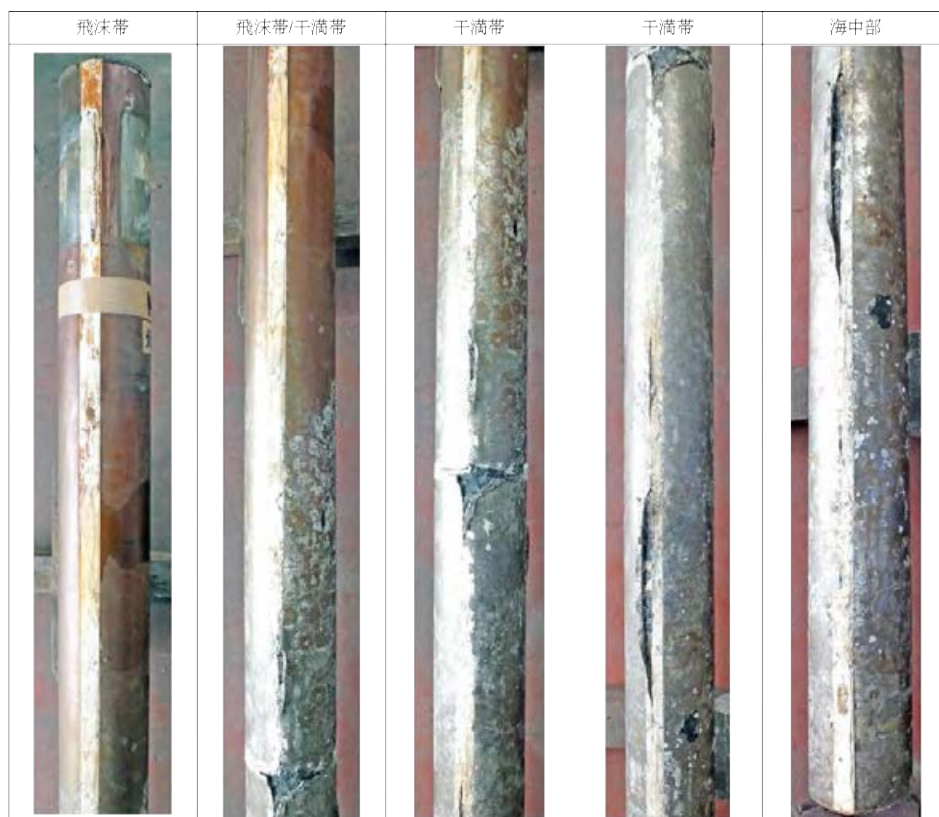
写真-3.3.15.4~3.3.15.7に外観写真を示す。チタン層の大きな脱落はないが、一部チタン層被覆継ぎ目部分のシール材が脱落しており、チタン層先端の剥離が極わずかに認められる。写真-3.3.15.8には、飛沫部、干満部に設けた人工線状欠陥部および打撃痕部の外観を示す。人工線状欠陥部では、傷が鋼に達しているため傷部が腐食しており、その錆層の盛り上がりが見られる。特に干満部において著しい。そのため一部の被覆層が一部で浮いているのが観察された。打撃痕については大きな変化はなく、劣化も認められない。

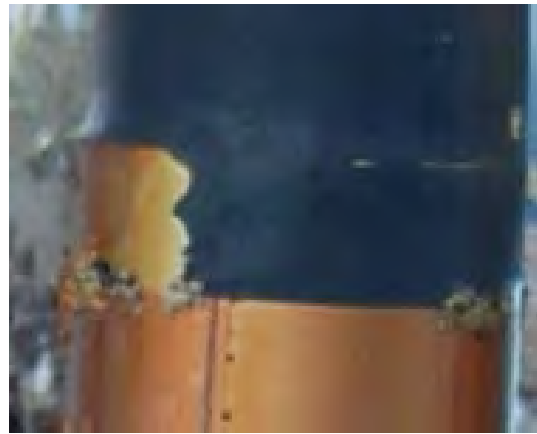
試験材上部からのもらい錆による変色が見られ、飛沫帯のチタン被覆部は全体で金色～茶褐色を、ポリウレタン被覆部は一部で茶褐色を呈していた。また、南側においてチタン被覆上側端部処理部のポリウレタン被覆の欠損が見られた。しかし、この部分は素管の防食に直接的に関与するものではなく、実際に起因する発錆は見られなかった。スクラッチ傷部については、T.P.+1800のポリウレタン被覆の傷部において、内部に腐食の発生が見られ、ポリウレタン被覆に若干浮きが認められた。T.P.+1300のチタン被覆部の傷部には海生生物の侵入が見られたものの、異状は認められなかった。衝撃痕部は、T.P.+1800のポリウレタン被覆部の方に微細な亀裂とわずかな錆汁が認められた。一方、T.P.+1300のチタン被覆部の方はフジツボ類が入り込んでいたが、異状は認められなかった。海生生物は、チタン被覆部のスクラッチ傷付近から干満帯上部にかけて多量のフジツボ類が付着している状態であった。それ以深の干満帯中間部は、付着量も少なく、チタン被覆面が多く露出していた。

ポリウレタン被覆部の欠損状況

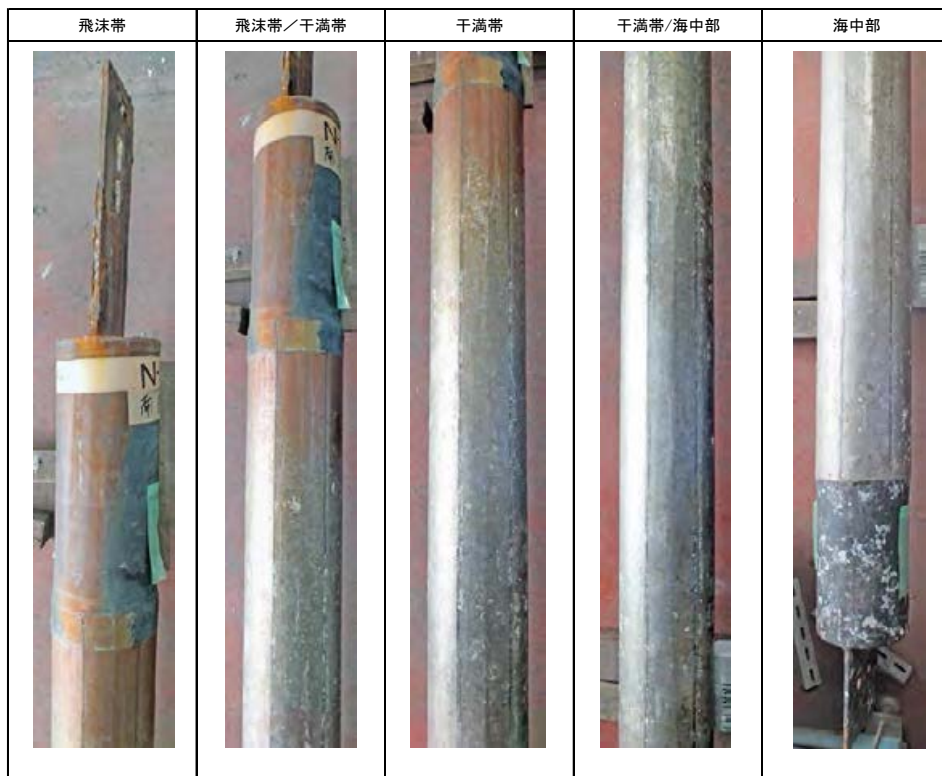
写真-3.3.17.4 N-17 試験材(西側)の各部(飛沫部～海中部)の外観

外観は前述の現地調査と同じで、チタン被覆部では、一般部、人工欠陥部、補修部の全てで異状は見られなかった。ポリウレタン部では、スクラッチ傷部内にわずかな発錆と塗膜に若干の浮き上がりが見られた。また、ポリウレタンの衝撃痕にはわずかな発錆が見られた。

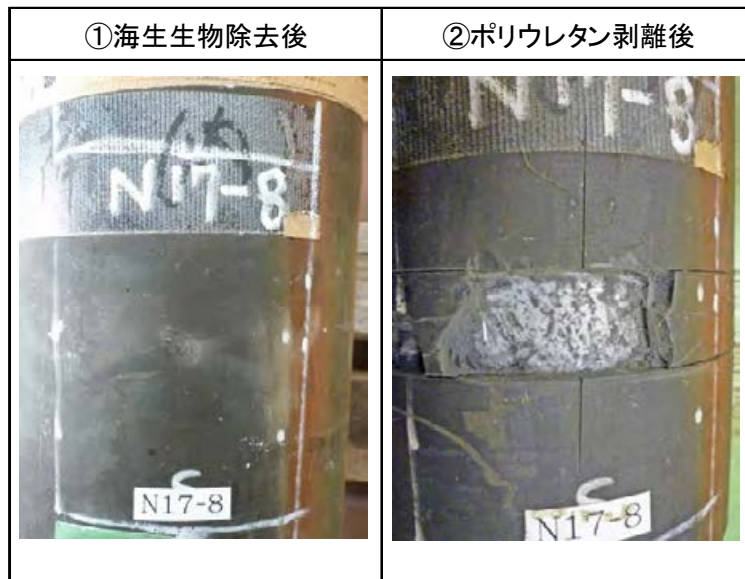
写真-3.3.17.12 人工欠陥部（打撃痕）の外観（飛沫帯上部）

- ① 人工欠陥部（打撃痕）と補修部にはポリウレタン被覆の剥離や鋼材面の腐食は認められなかった。
- ② 被覆下端部においても被覆剥離などの異状は認められなかった。
- ③ 人工欠陥部（スクラッチ傷）の最大板厚減少量は、飛沫帯上部（ポリウレタン）で最大 2.69mm（平均腐食速度 0.27mm/年）、飛沫帯下部（ポリウレタン+チタン層）では最大 0.6mm（平均腐食速度 0.06mm/年）であった。

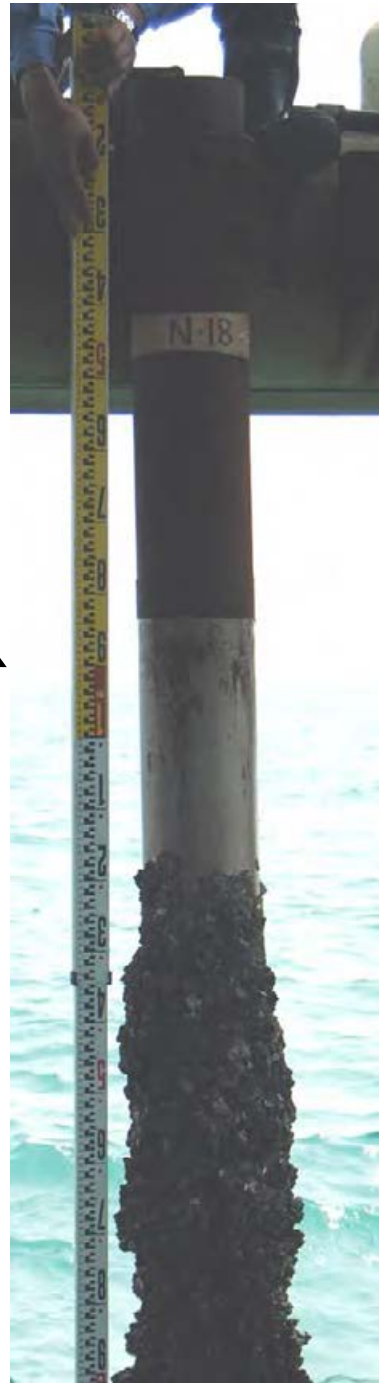
もらい錆および海生生物付着状況
