# 電気防食工法を用いた道路橋の維持管理 手法に関する共同研究報告書

—電気防食工法の維持管理の課題に関する研究成果—

平成30年7月

国立研究開発法人 土木研究所  
国立大学法人 東北大学  
日本エルガード協会  
コンクリート構造物の電気化学的防食工法研究会

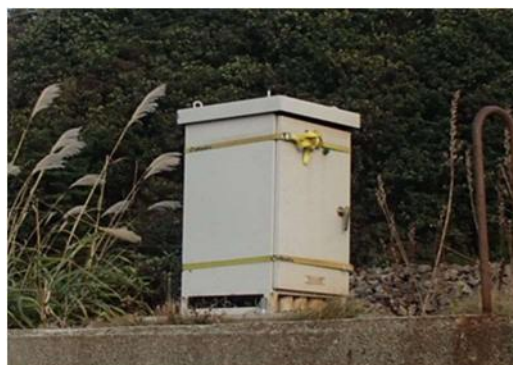
写真-3.3.3 箱体の損傷例

目的	項目番号	点検項目	評価基準	方法	対策
直流電源装置の状態確認	①	装置の稼働状況の確認	・表示灯の点灯の確認 ・表示灯カバーの劣化/損傷の確認	目視	・開閉器のON ・ヒューズ等の交換 ・カバーの交換
	②	箱体の損傷、発錆	・損傷、腐食が進行していないこと ・ヒンジ部、パッキンに劣化がないこと	目視	・補修塗料で補修 ・装置の稼働に支障をきたす場合は修理する ・新規交換
	③	装置内配線および端子	・配線の劣化がないこと ・端子台や基盤の損傷、腐食がないこと	目視	・損傷部分の取替
	④	通電電流、電圧	・異常値を示していないこと ・数値が安定していること ・竣工時あるいは前回点検時と比較 ・前回の±50%以内であること	メーター計測器	・電流調整 ・メーター表示値と計測器での値の比較
	⑤	避雷器	・損傷、劣化がないこと ・避雷器が異常を示していないこと	目視	・新品と交換

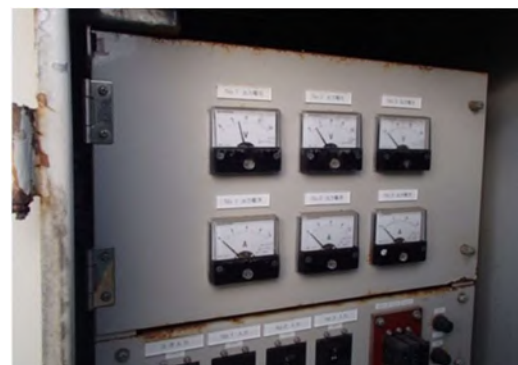
写真-3.3.4 箱体の腐食例

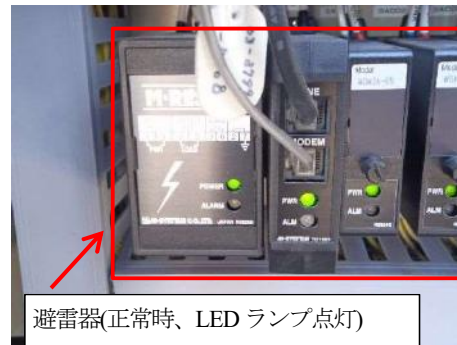
写真-3.3.6 避雷器例②

避雷器の例を写真-3.3.5, 3.3.6 に示す。避雷器は雷等による異常電圧から直流電源装置を保護するために設置されている。これを目視により点検し、損傷および劣化がないことを確認するとの回答があった。避雷器には、正常に稼働していることを目視で確認するための機能が存在する(LED ランプ等)。この機能により避雷器が異常を示したことが確認された場合、新品と交換する必要があるとの回答があった。

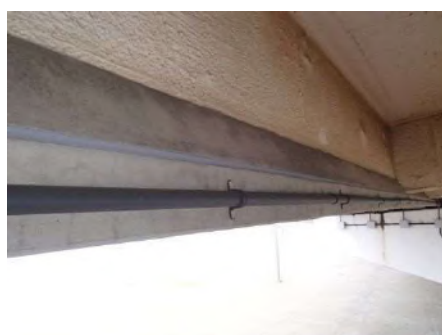
写真-3.3.8 電線管設置例

保護する。これらの損傷、劣化の有無を目視確認により調べ、これらが発生した場合は補修あるいは新規交換を行うという回答があった。

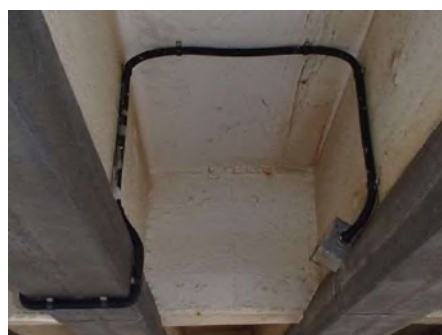
写真-3.3.9 プルボックス設置例

復極量は、通常照合電極の埋設位置のみ行うため、埋設位置以外の部位の鉄筋で電流が十分に供給されていない場合、これを検知することができない。したがって、防食対象にひび割れや錆汁が確認された場合に、それらの部位に電流が分配されているかを調べる必要がある。この方法として、異常発生部位を中心にプルボックス内の配線を用いて分配電流を計測する。これと同時にプルボックス内の配線の劣化および損傷の有無を確認するとの回答があった。この結果、対策の回答として、電流が流れていない部位および分配電流に大きな偏りがあった場合、配線等を確認し、電流が流れにくい部位がないか確認するとあった。また、陽極システムの劣化が原因であった場合は電源をオフして補修する。

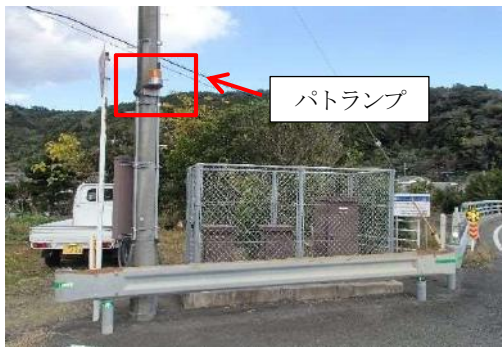
写真-3.3.10 パトランプ設置例

直流電源装置には写真-3.3.10 に示すような装置の異常(受電停止)を知らせるパトランプを設置する場合がある。このパトランプは、直流電源装置に異常があるときに点灯する。これを目視確認によって調べ、点灯していた場合は、原因の調査を行うとの回答があった。また、このパトランプの外観上の損傷の有無を確認し、損傷があった場合は新規交換するとの回答もあった。

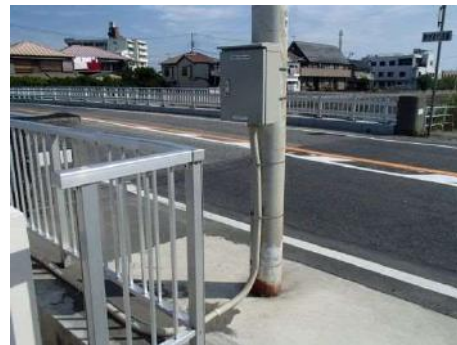
写真-3.3.11 モニタリングボックス例

モニタリングボックスの写真を写真-3.3.11に示す。陽極発生電流を計測するための設備を保護する箱体である。点検方法は腐食およびほこりがないことを確認し、これらが発生した場合、錆およびほこりの除去あるいは、新規交換を行うとの回答があった。

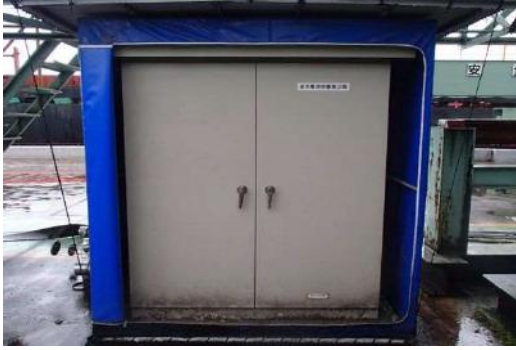
写真-4.4.8 専用波避けシートによる設置例

直流電源装置は厳しい塩害環境に設置する場合もあり、設置場所に応じた劣化防止対策が重要となる。

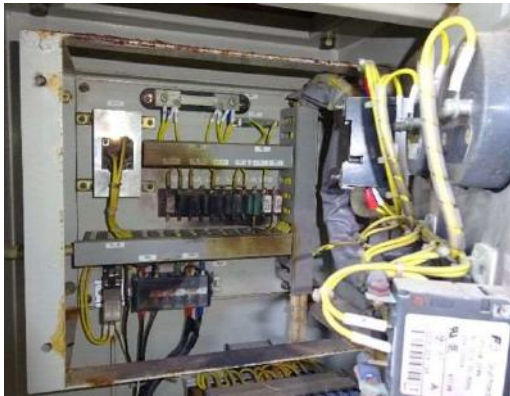
写真-4.4.10 落雷による損傷例

落雷地域に直流電源装置を設置する場合、落雷により一次側 (商用電源側) および二次側 (防食対象側) から雷サージが侵入し直流電源装置が被害を受ける場合があるため、対策としてサージアブソーバーを一次側および二次側に設置することが有効的である。

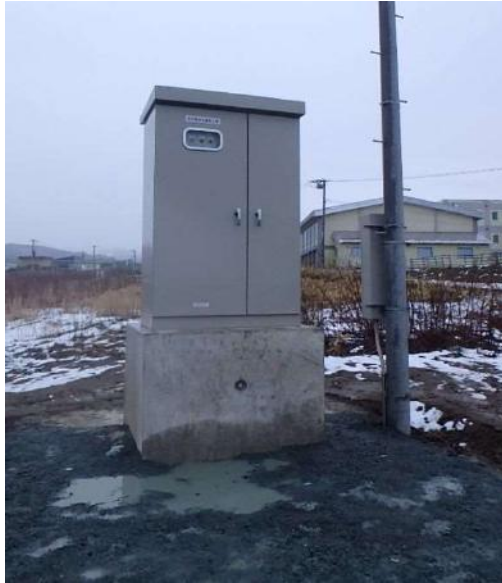
写真-4.4.12 積雪地域での設置位置

寒冷地に直流電源装置を設置する場合、湿気や結露等から内部回路を保護するためにスペースヒーターを設置する事例がある。また、積雪が多い場合においては設置位置の積雪量を考慮したうえ、基礎コンクリート等により嵩上げすることが有効的である。

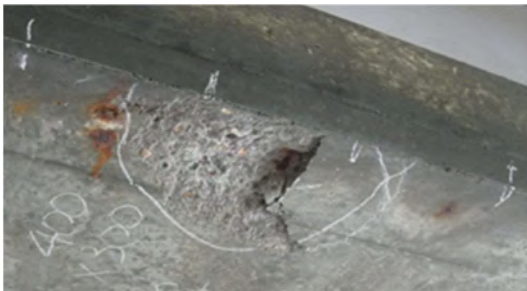
写真-6.2.1 底面部の剥落箇所 (G3桁)

電気防食対象範囲の桁底面コンクリートに剥落が確認された。電気防食方式はチタンロッド方式であり、桁ハンチより陽極が内部に挿入されている。また、陽極配置も設計通り行われていないため、防食電流の供給性が疑われた。詳細調査により剥落部での表面電位による防食効果確認、防食回路の分配電流および回路抵抗装置の確認を行う必要があると考えられた。

写真-6.2.1に示すようなコンクリートの剥落が30cm程度の範囲で確認されており、その範囲を中心に近接調査ができるよう足場を設置した。

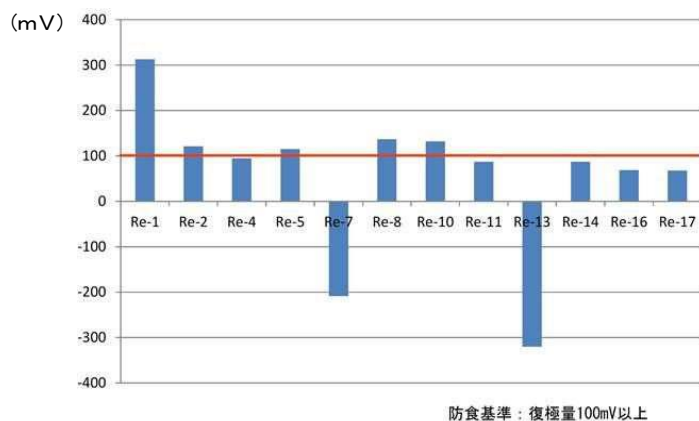
図-6.4.1 復極量試験結果一覧

モニタリング用埋設照合電極での復極量試験結果グラフを図-6.4.1に示す。杭底面部（Re-11,14,17）に復極量が不足していることが確認された。

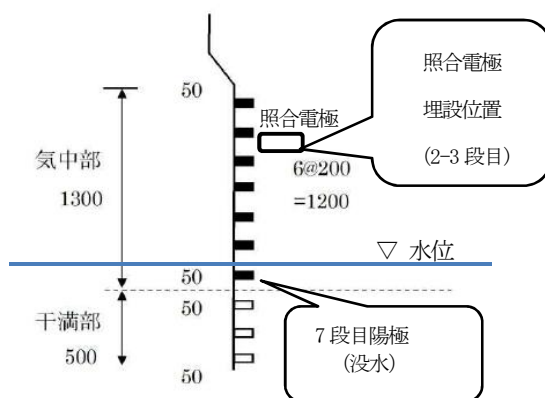
図-8.2.1 P1 橋脚陽極配置環境

気中部回路の電流密度に着目すると、他の回路と比較して高い傾向となった。No.3 回路は図-8.2.1 に示すように1~7段までの陽極が対象であるが、施工当初とは河床の環境が変化しており、実際には7段目の陽極は没水していた。そのため、防食電流は電気抵抗の小さい湿潤部（7段目）に多く流れたことで、陽極2~3段目位置にある照合電極への電流供給が減少したことで、所定の電位変化量を得るために多くの電流を要していることが考えられる。

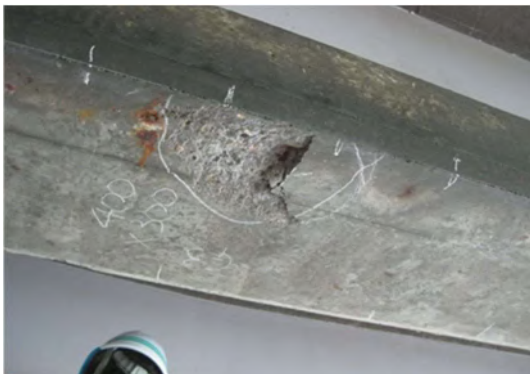
写真-1.5.1 G3桁の外観状況（第2径間）

外観目視調査の結果、T桁下フランジの一部（2径間目 G3桁）に鉄筋腐食が原因と思われるコンクリートの剥落が確認された。本劣化位置に着目して詳細調査を行う必要があると判断した。

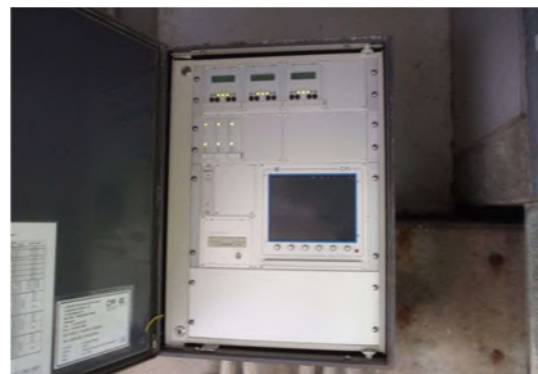
写真-1.5.2 直流電源装置の状況

直流電源装置は全回路運転がされていた。通電電圧は6.0~6.9V、通電電流は0.02~0.03Aと表示されていた。また、直流電源装置箱体外面に損傷等は認められなかった。ただし、測定回路等の位置が不明であり、概略調査では各種測定はできなかった。

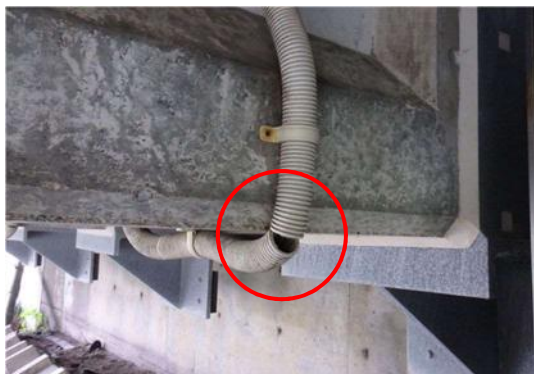
写真-1.5.3 配線配管の状況

配管材の一部に割れが生じていた。割れは下フランジの角部で多く確認された。ただし、配線材料には損傷は認められなかった。またボックス内の結線状況は確認していないため、詳細調査時において可能な範囲で点検を行う必要がある。

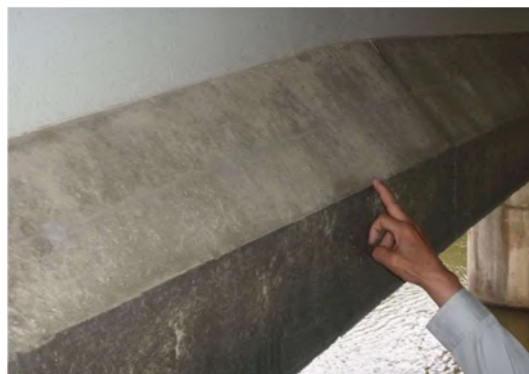
写真-1.5.4 陽極および陽極分配材の状況

陽極材の脱落、消失は無かった。また、陽極分配材の断線も認められなかった。ただし、陽極設置位置が均等に割り付けされていなかったため、施工図面との整合を取る必要がある。

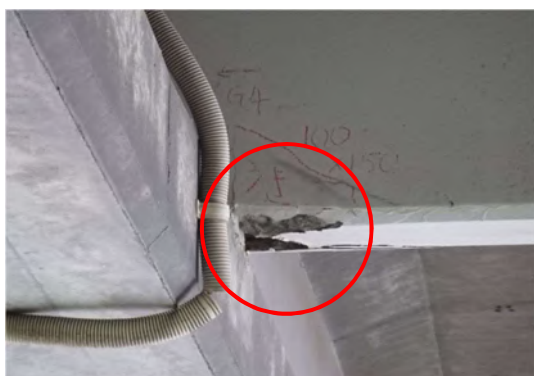
電気防食対象範囲外の横桁にコンクリートの剥落が確認された。この部位は陽極が設置されていない範囲であり、塩害劣化が生じたものと推定された。

写真-1.5.5 横桁の変状部 (スパン 2 G4 桁)

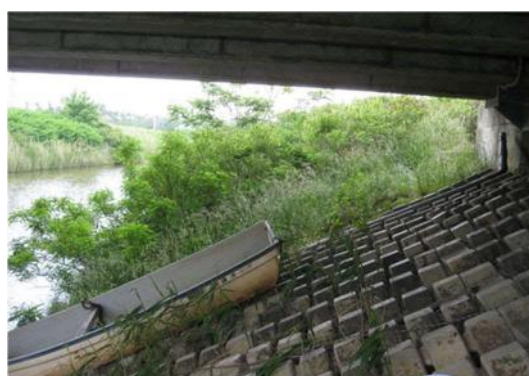
写真-1.5.6 桁下の状況

劣化部を中心として詳細調査を行う場合、調査対象位置は護岸コンクリートで斜面になっていることから簡易的な足場が必要となる。少なくとも、高さ方向は下フランジハンチ部に手が届く高さが必要であり、かつ水平な足場が必要であることを確認した。

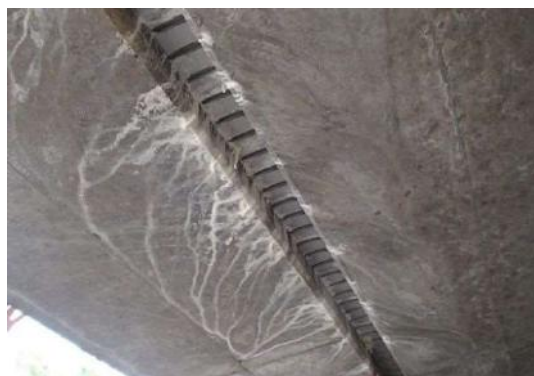
一部の桁間詰部に白色の析出物が確認され、橋面側からの水の供給があると考えられた。また、橋脚部の点検足場に塩分の付着が確認され、本橋は厳しい塩害環境に置かれていることが確認された。

写真-3.5.1 桁間詰部からの析出物

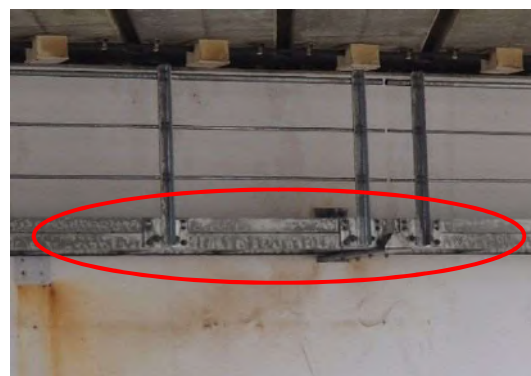
写真-3.5.2 点検足場への塩分付着

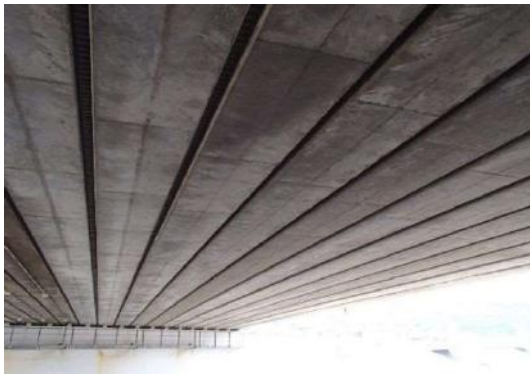
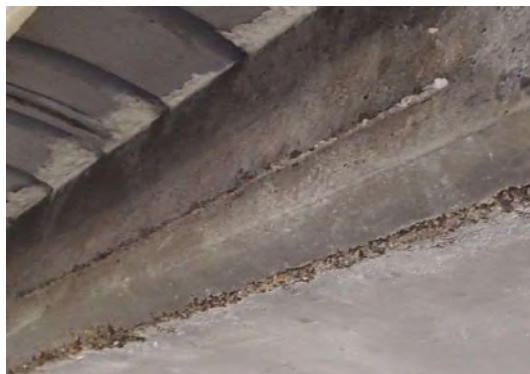
チタンロッド方式に電流分配材被覆モルタルの劣化が確認された。また、チタン溶射方式において被膜の剥がれが顕著にみられた。2 径間側は、河床エプロン部に砂や石の堆積があることから、砂の巻き上げにより溶射被膜が損傷していることも考えられる。

写真-3.5.7 チタンロッド方式  
(電流分配材被覆モルタルの変状)

本橋では電気防食の適用から約 15 年間、毎年定期的に点検が行われている。チタンロッド方式においては、チタンリード線の被覆モルタルの剥落、チタン溶射方式においては、溶射被膜の剥がれが確認されている。

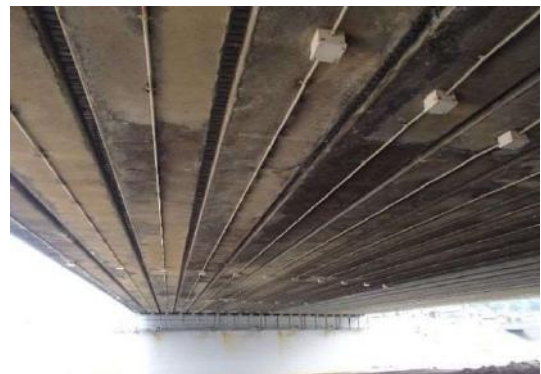
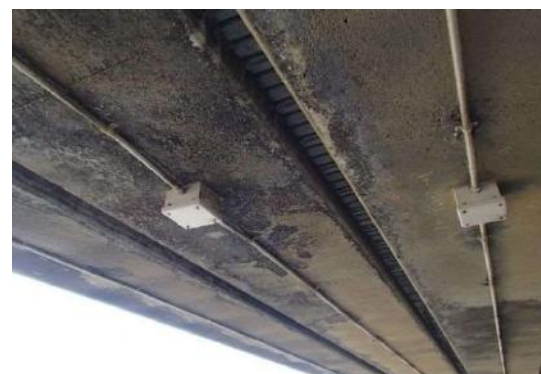
写真-3.5.8 チタン溶射方式  
(溶射被膜の剥がれ)

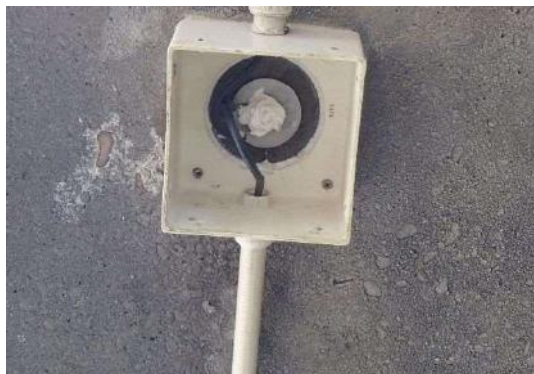
チタン溶射方式範囲においてプルボックス蓋の脱落、陽極ケーブルの外れが確認された。

写真-3.5.11 プルボックス蓋外れ

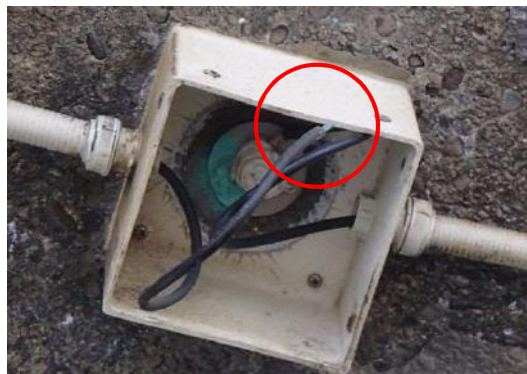
写真-3.5.12 陽極ケーブル外れ

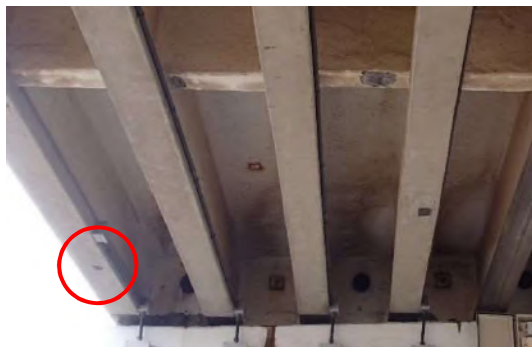
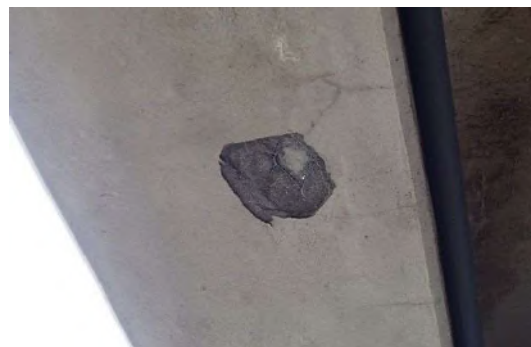
チタンメッシュ方式 G1 桁底面に被覆モルタルの剥落が確認された。また、流電陽極方式範囲において、防食板端部パテ材剥落防止のため、養生ネットが設置されていた。

写真-4.5.1 チタンメッシュ方式陽極被覆モルタル剥落部（G1 桁底面）

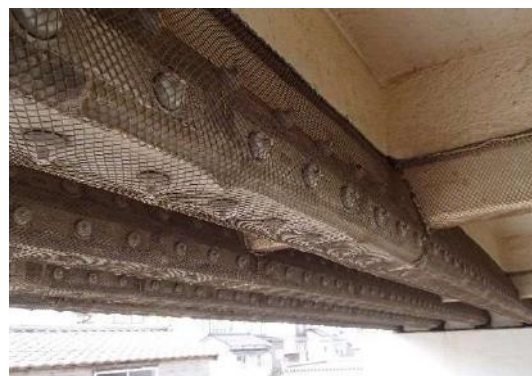
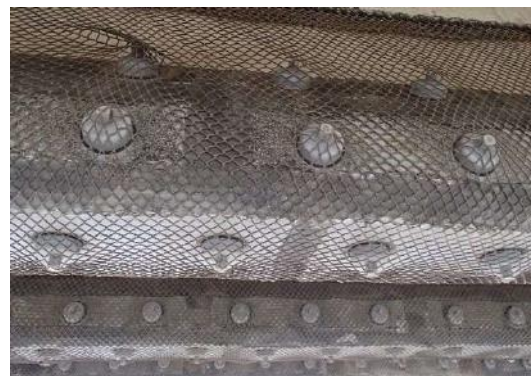
写真-4.5.2 流電陽極方式部養生ネット設置状況（G8～G11 桁）

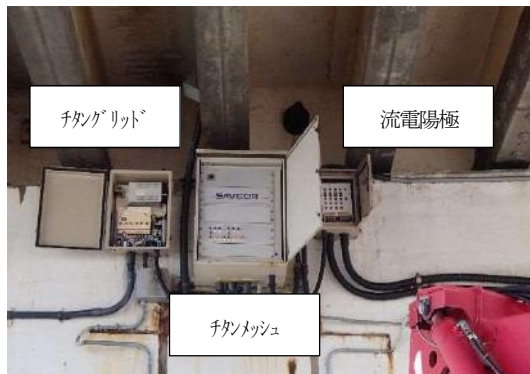
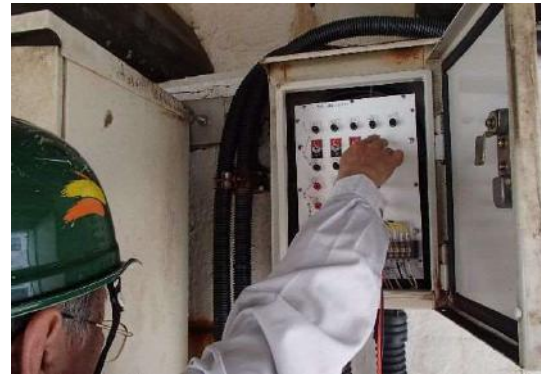
写真-4.5.3 直流電源装置及び流電モニタリングボックス

橋梁点検車により近接して通電状況を確認した。チタンメッシュ回路 R3，チタングリッド回路 No.2 の R2 照合電極の測定値が安定しておらず測定不能であった。

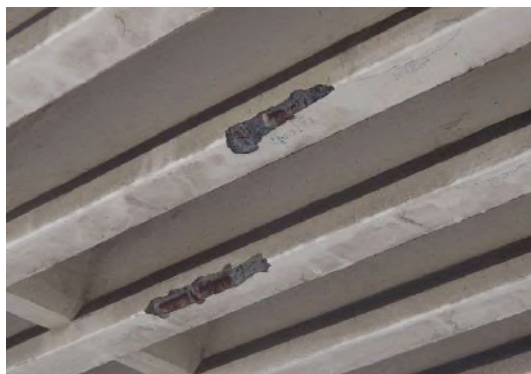
電気防食対象範囲外において、他径間での主桁部の剥落、同径間での横桁部の剥落を確認した。

写真-4.5.4 主桁の変状（他径間）

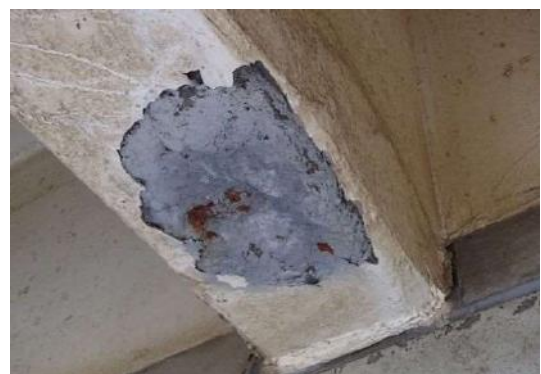
写真-4.5.5 横桁の変状（同径間）

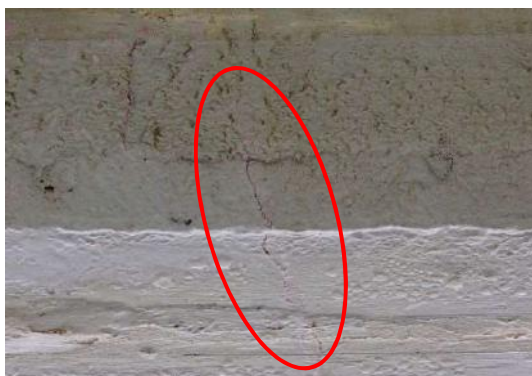
外観目視調査の結果，桁の一部にひび割れや浮きなどが確認された。

写真-5.5.1 A1-P1 G2 桁 ひび割れ

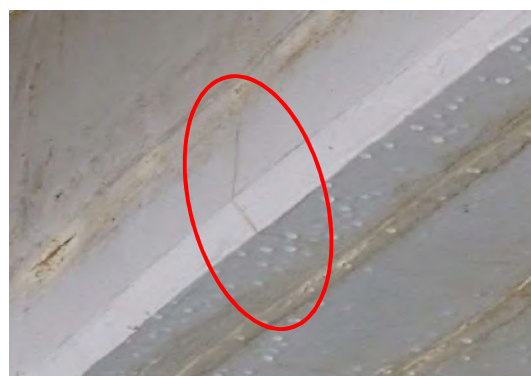
写真-5.5.2 P1-A2 G4 桁 ひび割れ

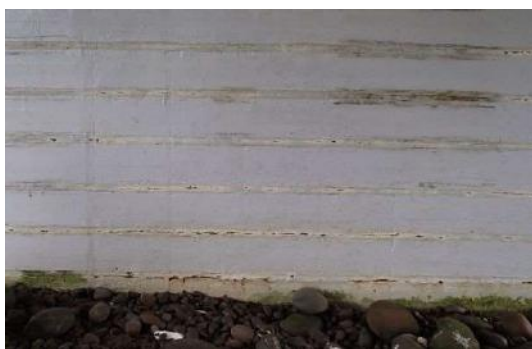
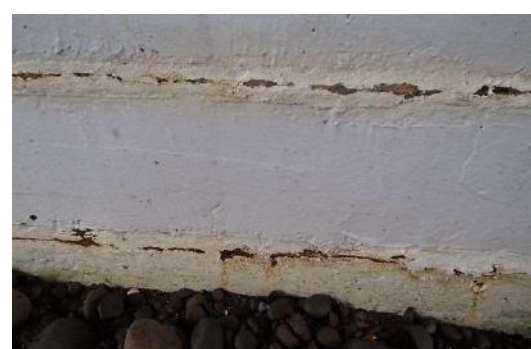
主桁および床版に陽極材や電流分配材の変状は特に確認されていない。しかし，P1 橋脚側面の河床付近で，陽極被覆モルタルの剥がれや変色が確認された。

写真-5.5.3 P1 橋脚 A2 側 被覆モルタル

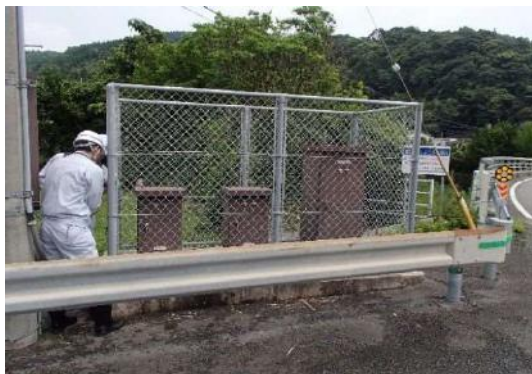
直流電源装置は全回路が運転されており、箱体外面に損傷等は認められなかった。通電状態の簡易測定の結果、No.1回路（主桁）、No.2回路（床版）は復極量も満足しており特に問題はなかった。No.3回路（P1橋脚気中部）、No.4回路（PI橋脚干満部）は、配管材の脱落のため通電が遮断されており、測定不能な状態であった。

写真-5.5.4 直流電源装置（全景）

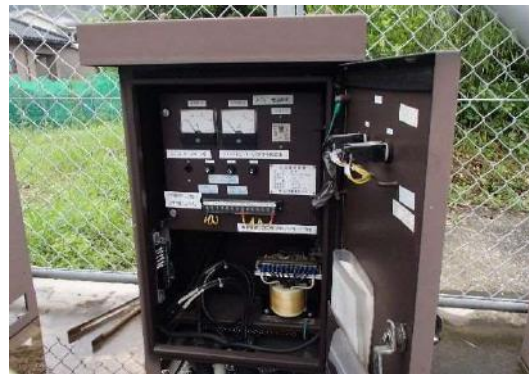
写真-5.5.5 直流電源装置（内部）

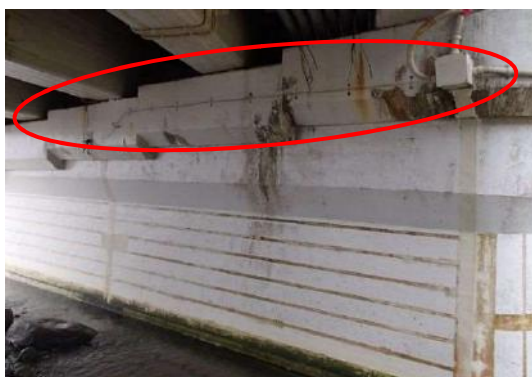
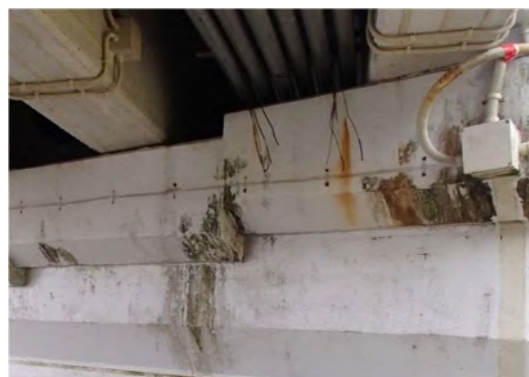
P1橋脚A1側において配線配管の脱落が確認された。なお、A2側配管材上に流水跡と思われる小石の存在が確認されており、水位上昇を繰り返したことで配管材の脱落に至った可能性も考えられるが、詳細調査により配管材の固定状況を確認の上、脱落原因の推定を行う必要がある。

写真-5.5.6 配管材の脱落（P1橋脚A1側）

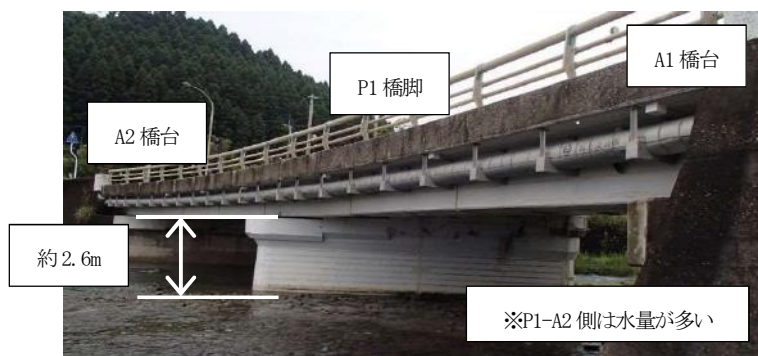
A1-P1 側においては水の流れもなく、脚立もしくは簡易枠組足場等に対応可能であるが、P1-A2 側は水量が多く流れもあるため、A2 側で調査を行う場合、強固な足場もしくは橋面からの橋梁点検車が必要であることを確認した。

写真-5.5.7 C橋の調査環境

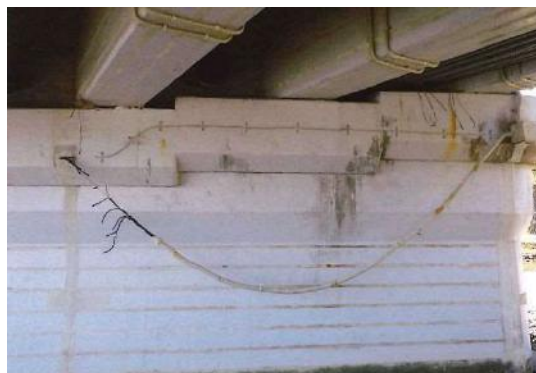
C橋では電気防食施工約8年経過後に、電気防食の点検および構造物の調査を実施していた。調査項目としては、電気防食システムの外観目視、防食効果の確認であった。電位測定は2014年に実施されている。主桁、床版については復極量100mV以上を満足しており、防食効果が得られていることが確認されているが、P1橋脚回路においては、配管材の脱落により配線が断線しており、測定不可として報告されている。

写真-5.5.8 P1 橋脚部配管材の脱落（定期点検資料より）

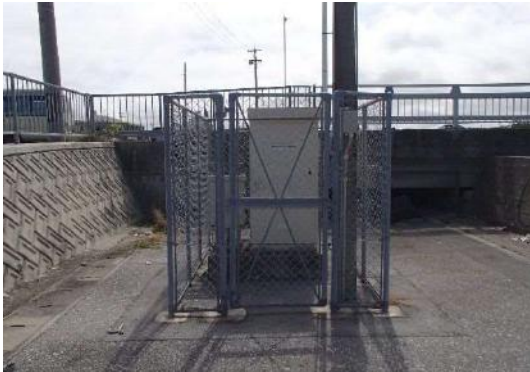
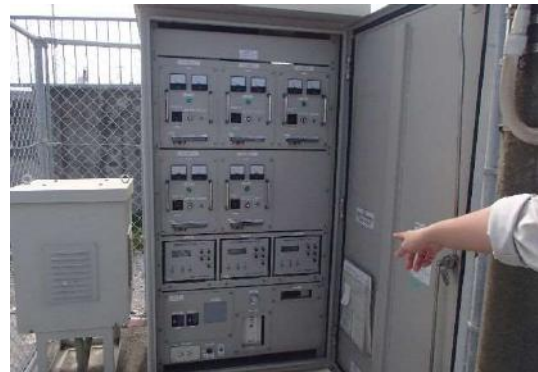
直流電源装置の箱体外面に損傷等は認められなかった。遠隔モニタリングシステムが設置されており、簡易測定の結果、No.4回路の電源がOFFであり遠隔モニタリングの表示も消えていた。また、No.5回路において通電電流および電圧の計測ができない状態であった。

写真-6.5.6 直流電源装置, 遠隔モニタリングシステム

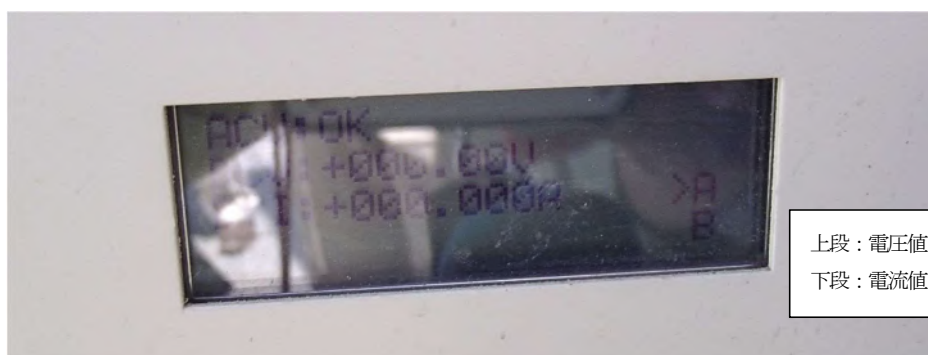
上段 : 電圧値 (ゼロ)  
下段 : 電流値 (ゼロ)

写真-6.5.8 遠隔モニタリング表示値の異常 (No. 5 回路)

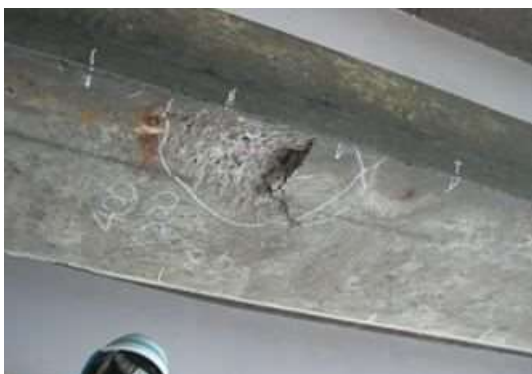
A橋の G3 桁では、下フランジ部に写真-3.1.1 に示すコンクリートの剥落や、写真-3.1.2 に示すような茶褐色の変状が認められたため、各種調査を実施した。

写真-3.1.1 G3 桁の変状部

陽極設置間隔についてはそれが離れるほど、防食電流の減衰（消費）があるため、陽極から遠い位置の鉄筋では十分な防食状態が得られていない可能性が高い。このことから分配電流量が大きいG3桁に損傷が認められた原因としては、電気防食施工以前の腐食環境がG4桁よりも厳しかったことに加え、陽極配置の遠近による防食効果の差があげられる。

分極量についての調査によれば、G3桁とG4桁では腐食のあるG3桁のほうに分配電流が多く供給されている（図-3.1.1、図-3.1.2）ため、分極量も大きいと考えられる。しかしながら本橋では、チタンロッド陽極がハンチ部から設置されているためG3桁下フランジ底面部への電流分布が悪く、電位変化量（分極量）が少なくなる傾向であったこと、チタンロッド陽極の配置が設計と異なっており、1本の陽極からの防食電流供給範囲が明確になっていなかった（例えば、チタンリボンメッシュ方式であれば、陽極設置間隔は最大300mmである）ことも腐食の原因の1つと考えられる。

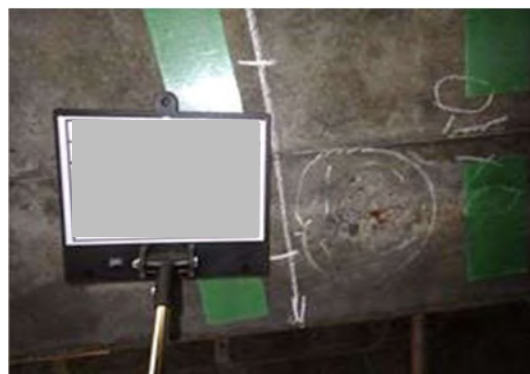
写真-3.1.2 G4 桁被覆モルタル剥落部

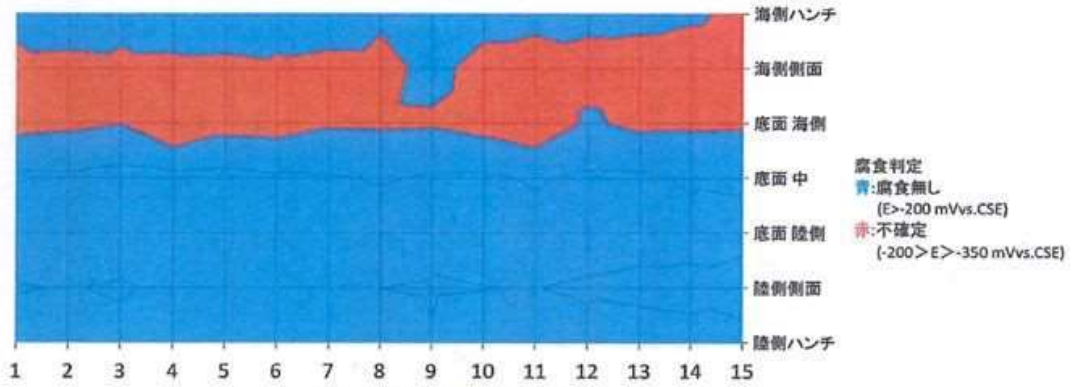
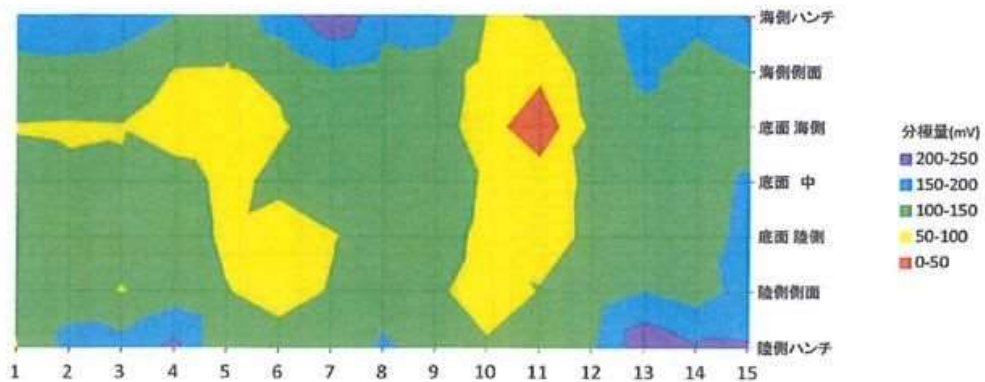
図-3.1.1 G3桁の自然電位, 分極量分布図

鉄筋の自然電位は、G3桁およびG4桁ともに海側ハンチから底面にかけて $-200\text{mV}$  (vs.CSE) より卑な電位が確認され、腐食の程度は不確定の領域が多い。陸側に向かうにつれて、ASTMの防食基準において腐食なしの領域となっていた。

分極量の分布については、G3桁では $100\text{mV}$ 以上の分極量が得られている範囲が多く、劣化部付近で $50\text{mV}$ 未満の分極量となっていた。その他、底面では $50\text{mV}$ 以上 $\sim 100\text{mV}$ 未満の分極量の範囲が多く存在した。一方、G4桁では $50\text{mV}$ 以上 $\sim 100\text{mV}$ 未満の分極量の範囲が大半を占め、一部は $50\text{mV}$ 未満の分極量の位置も存在した。ただし、 $50\text{mV}$ 未満の分極量の範囲においても、現在、劣化は顕在化していない。自然電位、分極量の分布を図-3.1.1、図-3.1.2に示す。

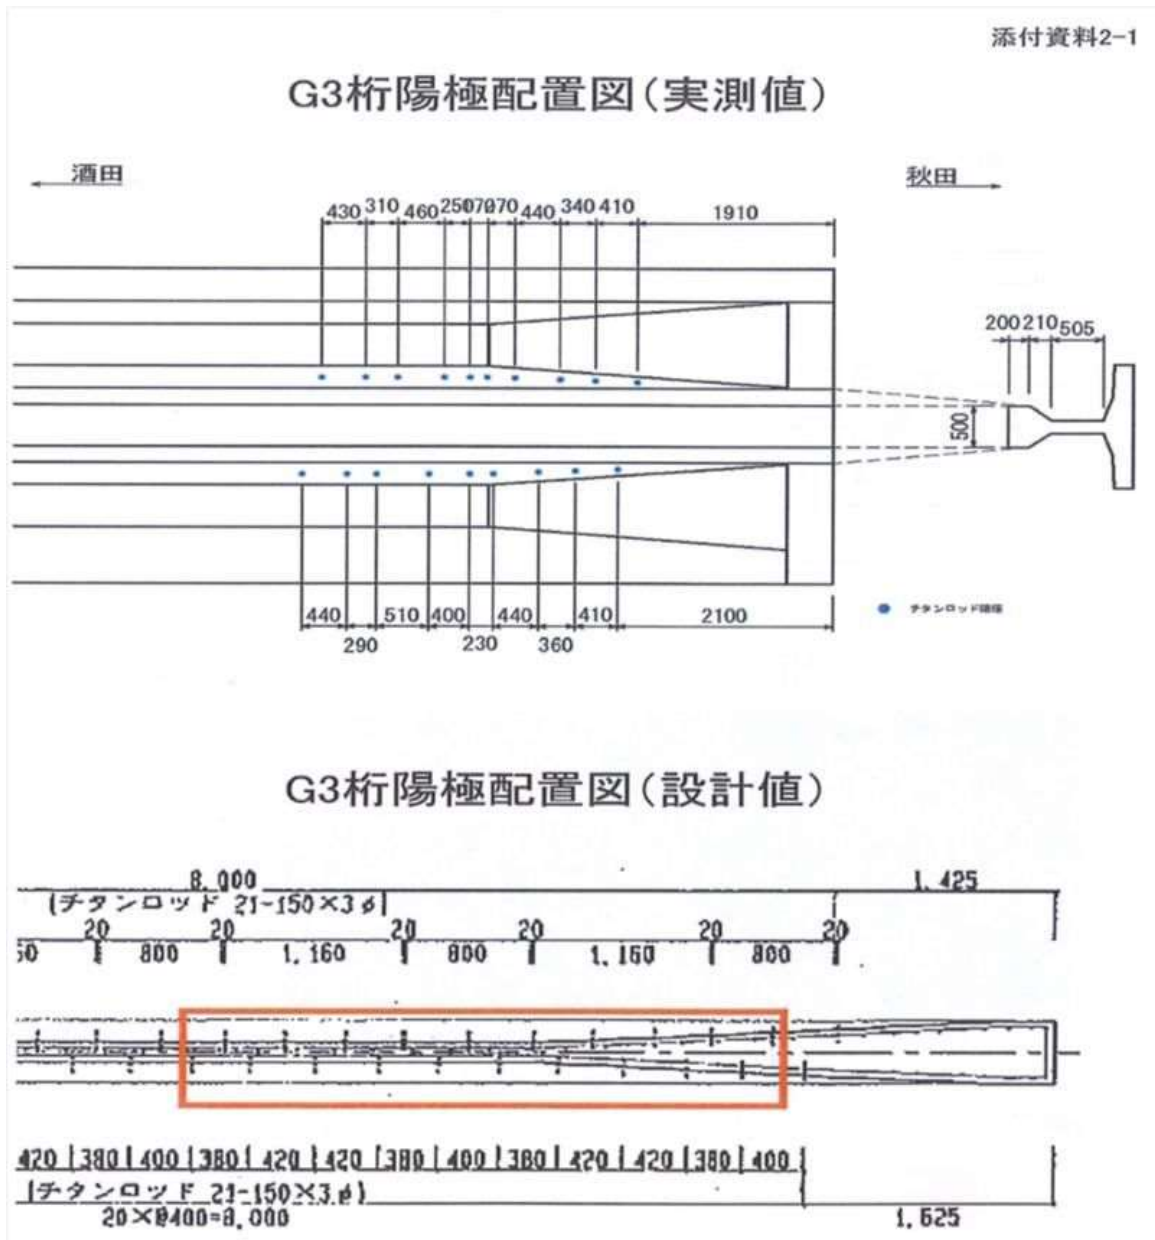
図-3.2.1 G3桁のチタンロッド陽極位置測定結果

足場仮設範囲内におけるG3桁およびG4桁の陽極設置間隔を測定した結果を図-3.2.1、図-3.2.2に示す。測定の結果では、G3桁およびG4桁ともに設計上の陽極設置間隔は380mm～420mmであるのに対し、実際はG3桁で230mm～510mm、G4桁では240mm～490mmであり、設計値から大きく逸脱していた。これは、実際の配筋位置が設計値と異なっていたため、施工時に陽極設置位置を変更したものと推測される。

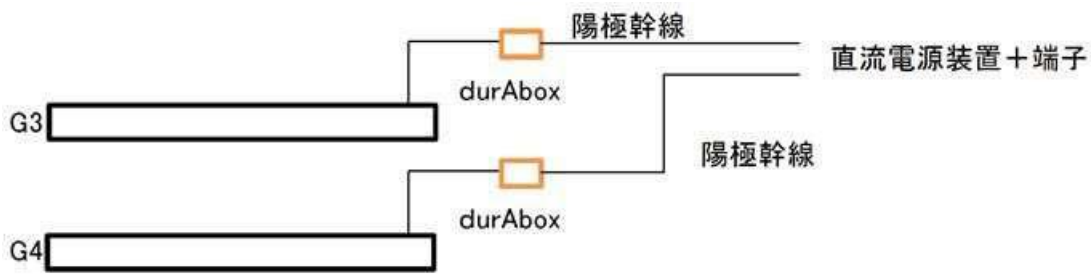
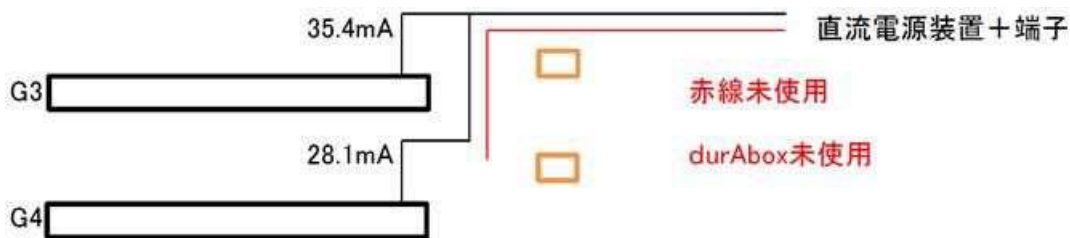
注3) 後に、プルボックス内確認を実施した結果、直流電源装置位置では分配電流は測定できないことが判明した。したがって、測定可能な3.1回路および3.2回路でプルボックス内結線を一時切断し、分配電流を測定した。

また、各防食回路は2桁で1回路が構成され、各桁の陽極幹線はそれぞれ直流電源装置まで配線される設計となっていたが、実際には陽極幹線は2本の桁の始点で接続されており、陽極幹線は1本で直流電源装置まで配線されていた（直流電源装置に接続されていた2本の電線のうち、1本は陽極に接続されていなかった）。写真-3.6.1に回路No.2.2のボックス内結線状況を示す。コンクリート中から取り出した白いワイヤー線は陽極幹線である。ボックス内赤ケーブル線にG1桁およびG2桁ともに接続されていた。

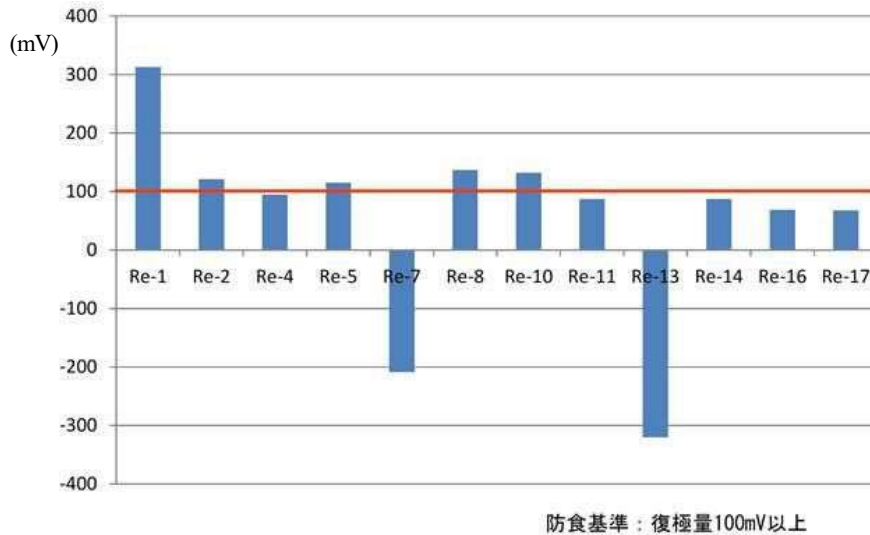
図-3.4.1 防食効果（復極量）一覧

Re-4,11,14,16,17で100mV未満の復極量となった。なおRe-7,10,13,16（モニタリング対象；PC鋼線）では電位の不安定や照合電極の不良（過去の測定記録より）が確認されている（全照合電極12本中4本）。正常と判断される照合電極のうち、復極量不足は下フランジ底面部(Re-11,14,17)が最も多く、1箇所(Re-4)はPC鋼線位置における復極量不足であった。なお、すべての照合電極位置で過防食電位まで電位が卑化した照合電極は認められなかった。

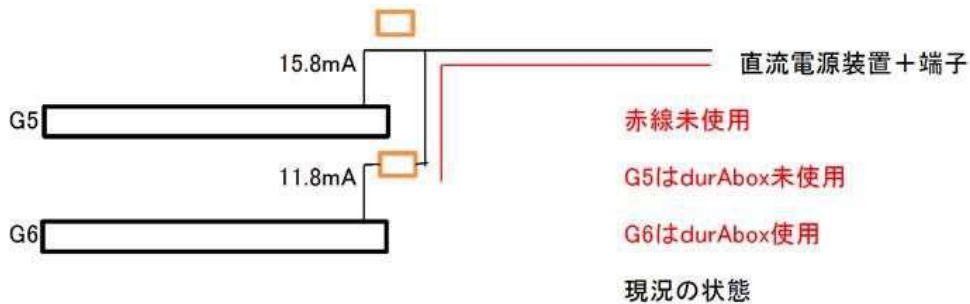
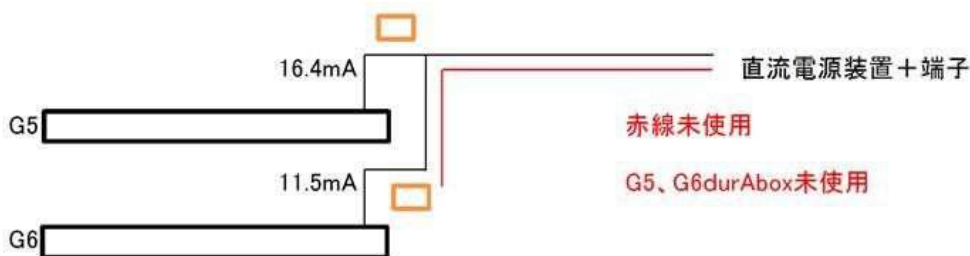
G6桁にはdurAboxが設置されていたため, durAboxありの場合となしの場合の2パターンで通電調整試験(分極試験; E log I試験)を実施した。その結果, 1.0mA/m<sup>2</sup>程度の電流密度で100mV以上の電位変化量が得られることが確認できたが, この場合の通電電圧は, 10~13V程度であり, 通電電圧・通電電流測定で確認できたように既に7V近い通電電圧が負荷していること, 本電源装置には, コンダクターバー(チタン線)の損傷を考慮した電源電圧リミッター(上限7V)が設置してあること, および分配電流測定結果でG6桁への流入電流が若干少ないことから判断し, これ以上通電電流量を増加させることができないと考えた。試験後は, 現況復旧(durAbox接続)とした。

本橋の電気防食装置ではプルボックス内にdurAboxが設置されていたものの、一部の陽極幹線が接続されておらず、No.2スパン G6桁以外では機能していなかった。

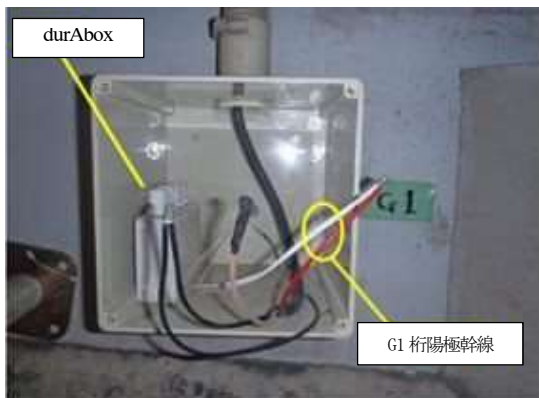
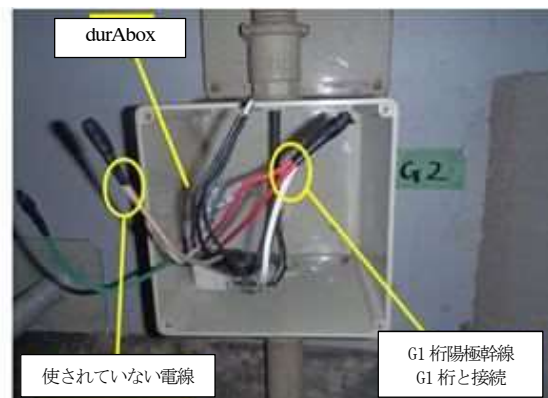
写真-3.6.1 回路No. 2. 2プルボックス内配線接続状況

各ケーブルの結線部はビニルテープによる養生のみであったが、ボックス内の結露もなく、端子部の腐食等も確認されなかった。テープ養生を撤去した部位は、自己融着テープ+ビニルテープで補修し復旧した。

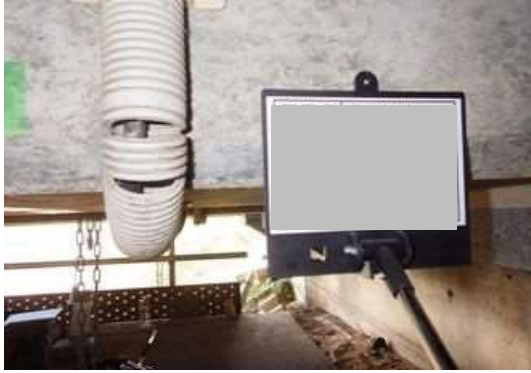
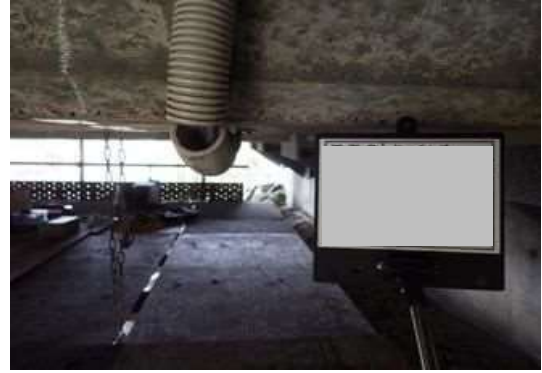
写真-3.7.1 配管材（PF 管）の損傷

配線配管材に使用されている電線管（PF 管）の一部に割れが確認された。割れの発生部位は下フランジ部の曲げ部に見られた。PF 管損傷の状況を写真-3.7.1 に示す。

今回の調査から当該橋梁においては、通電は直流電源装置の表示値などの値から安定した状態であったと判断された。また、プルボックス内の点検においてもプルボックス内に結露もなく、端子部の腐食等も確認されなかった。配管材の確認においては一部割れが生じていたが、可とう性のある波付合成樹脂管（一重管）が使用されていたためこれが劣化したものであると推察された（現在では耐候性のある二重管や可とう性機械用配管材等が使用されている）。

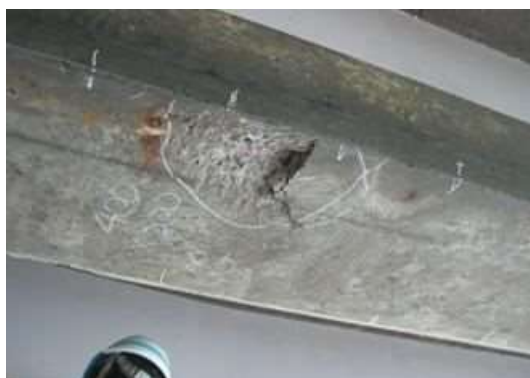
写真-4.1.1 G3桁の変状部

自然電位測定の結果から、海側ハンチ部や海側側面部の方が陸側に比べ卑な電位を示し、腐食程度が大きい傾向であると判断されるが、ASTM C 876の腐食判定では不確定領域（ $-200 \sim -350\text{mV vs CSE}$ ）であった。これは、海側からの塩化物イオンや水分等の供給が多いことから、鉄筋腐食についても若干海側に面している部分の方が腐食しやすい環境であることが推測できる。腐食の状況を写真-4.1.1に示す。

なお、G3桁腐食箇所の更なる劣化防止のためには、一般的には防食電流を増加する方法があるが、現時点での電圧が6V以上と高いことから防食電流を増加させることが不可能である（本電源装置には最大電圧7Vのリミッターが装備されているため）。本橋では分極量不足を改善する方法として新たに電源装置を追加して別回路を構成するか、他の陽極システムを新たに設置し防食回路を構成する必要がある。

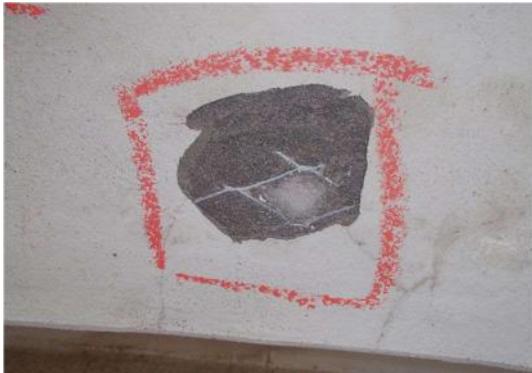
チタンメッシュ方式において2箇所剥落を確認した。G1桁は概略調査時に確認していたが、G4桁については新たなものであり、剥落部周辺において浮きも確認された。また、チタングリッド方式においては、G5桁の一部に陽極被覆モルタルの浮きがみられた。流電陽極方式では間詰めモルタルの浮きや剥落が全体的にみられ、剥落による第三者被害防止のための養生ネットが設置されていた。また、防食板表面に波を打ったような変形が確認された。

写真-3.1.1 G1桁被覆モルタル剥落部

チタンメッシュ方式, G1 桁被覆モルタル剥落部において, 外部照合電極により表面電位での復極量試験を行った。測定の結果, 剥落部においても周囲と同等の電位変化を示しており, 被覆モルタルの剥離による防食効果への影響は特に確認されなかった。

チタンメッシュ方式 G1 において、10×10cm 程度の陽極被覆材の剥落が確認された。これまでにチタンメッシュ方式において確認されている剥落例とは異なっており、本件に類似した剥落の確認例はない。今後、類似の剥落例の確認に注意を払う必要がある。このような剥落が生じる可能性としては、小石や突起物等の物理的な衝突やモルタル被覆施工時の生じる空気層や練混ぜ不足のモルタル塊の存在に起因することが考えられるが、現時点でこの原因を特定することはできない。

一般的に外部電源方式での陽極被覆材の劣化は、陽極周辺への電流集中や過防食による、塩素ガス発生に伴う被覆モルタルの変状、変色等が考えられるが、過去の通電データからは過防食による劣化とは考えにくい。

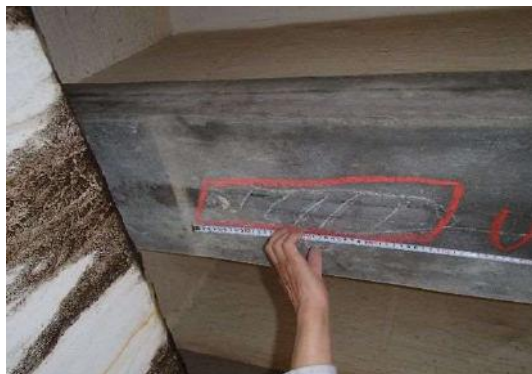
写真-3.1.3 G5桁被覆モルタル浮き部

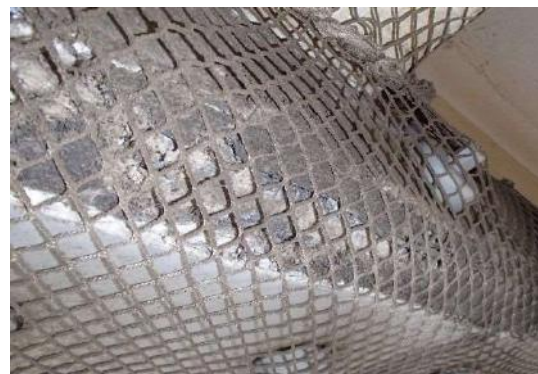
写真-3.1.4 G9桁パテ剥落部

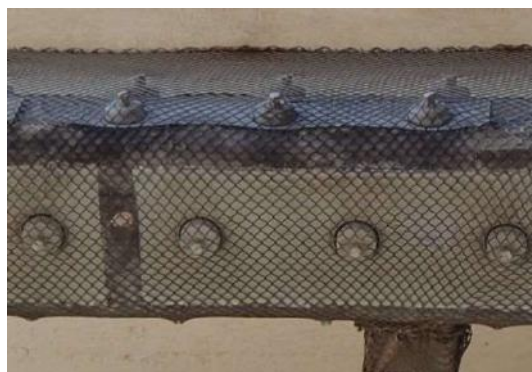
写真-3.1.5 流電防食板波打ち状況

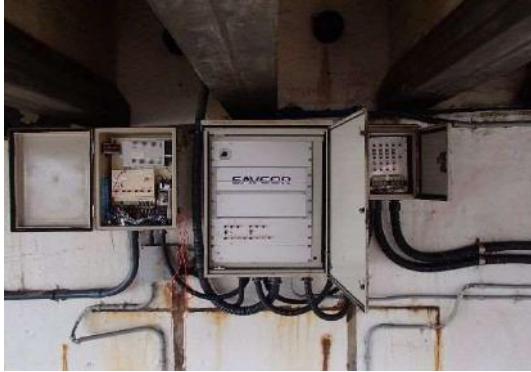
本橋の下面は海水浴場の砂浜の一部であるため、直流電源装置、流電陽極方式のモニタリングボックスはP7橋脚の上部に設置されていた。箱体外観に劣化や損傷等は認められず、扉の開閉や鍵の開錠もスムーズに行えており、内部端子台の劣化等もなく状態は良好であった。

写真-3.2.1 直流電源装置・モニタリングボックス

直流電源装置、モニタリングボックスは腐食等もなく良好に維持されていた。塩害環境である海岸付近に設置する場合、前面扉や内部端子台が腐食することが多く、定期点検時に詳細部の確認を行い、必要に応じて部品交換等のメンテナンスを行うことが望ましい。

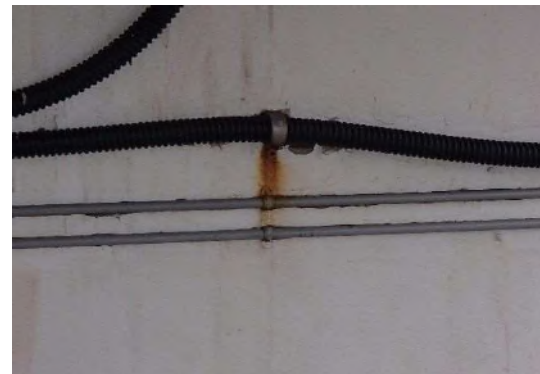
流電陽極方式においてもチタングリッド方式と同様、波付合成樹脂製可とう管が使用されていたが、各桁に分配するための橋脚に設置された配管材の固定にSUS製サドルおよびSUS製アンカーが使用されており、その部分で錆汁の汚れが確認された。（電防対象外の橋脚部表面）

写真-3.3.4 流電陽極方式  
(SUS製金具からの錆汁)

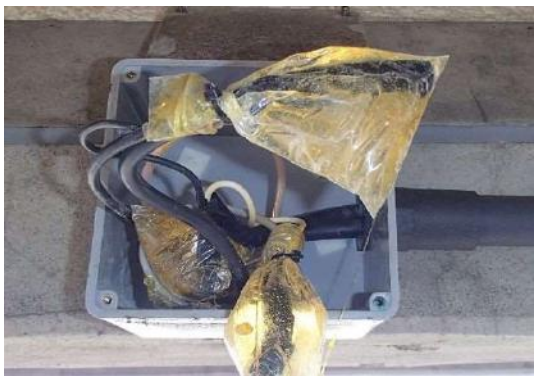
プルボックスは結線部の収納やケーブル分岐点となる場所である。チタンメッシュ方式においては、各ケーブル結線部が写真-3.4.1に示すように、弾性シリコン材で絶縁処理が施されており腐食もなく健全であることが確認された。

写真-3.4.1 チタンメッシュ方式結線部

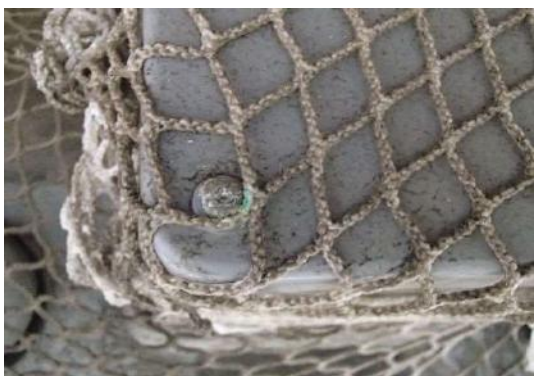
流電陽極方式では、写真-3.4.3に示すよう、プルボックスの上蓋を固定するためのビス頭が一般的なドライバーで回すことができない特殊構造であったこと、また、養生ネットで固定されていたため、結線部の確認ができなかった。

写真-3.4.3 流電陽極方式（特殊ビス仕様）

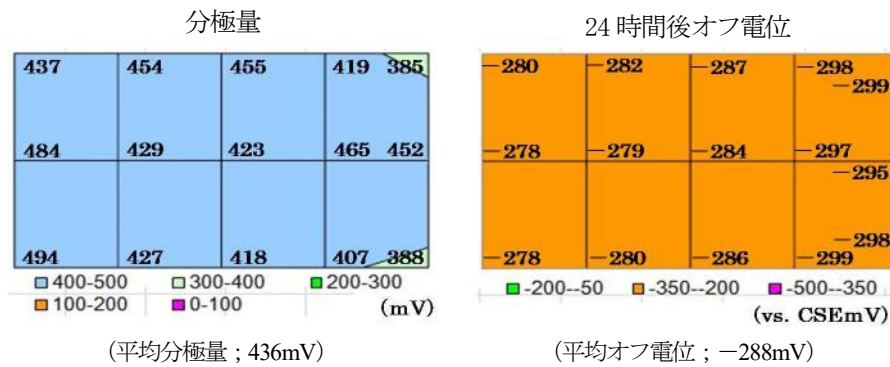
図-3.8.1 外部照合電極による表面電位分布結果 (チタングリッド方式G3桁)

埋設照合電極による測定が不能であった、チタンメッシュ方式G3桁において、外部照合電極により表面電位での復極量試験を行った。測定の結果、平均436mVの分極量が得られており、24時間後のオフ電位も貴化していることから、測定不能である埋設照合電極の代替として、外部照合電極により防食効果があることを確認できた。

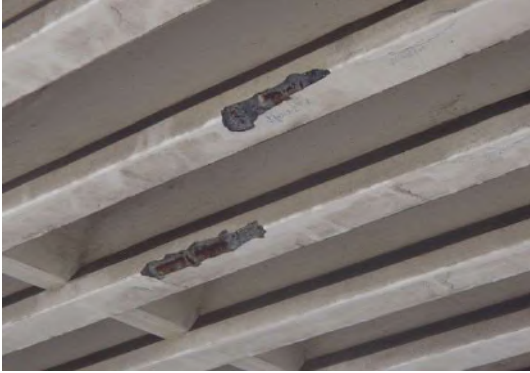
写真-5.1 電気防食非適用部の劣化

本橋への電気防食の適用は、供用開始 22 年後の 1996 年に P7-P8 径間に適用され 19 年が経過している。陽極被覆材やモニタリング装置の一部に劣化や損傷はあるものの、コンクリート本体からの錆汁や劣化等は特に確認されておらず、電気防食は有効的に機能しているものと思われる。なお、比較となるが、写真-5.1, 5.2 に示すように、電気防食非適用部においては劣化が確認されている。

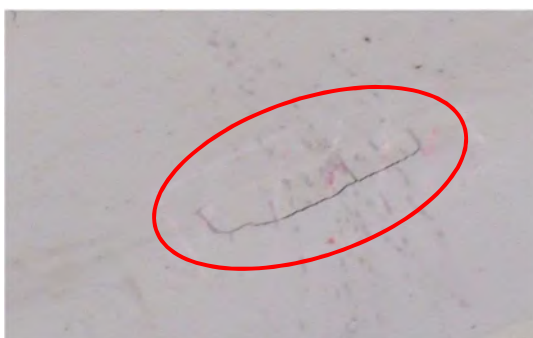
写真-3.1.1 G1 桁床版ハンチ部の浮き

概略調査で確認された変状部に足場により近接し、外観目視およびたたき点検を行った。劣化部周囲におけるたたき点検からは鉄筋腐食特有の異音は確認されておらず、鉄筋腐食による劣化の特徴である、浮きや錆汁等もみられないため、これらの劣化は鉄筋腐食に起因するものではないと判断された。

A1-P1 径間、P1 橋脚において目視調査、たたき点検を行った。数箇所において小範囲の変状やひび割れ等が確認されたが、その周囲に浮きや錆汁の発生等はみられておらず、鉄筋腐食を起因とする劣化によるものではなく、表面被覆の割れや膨れに起因するものと推察された。

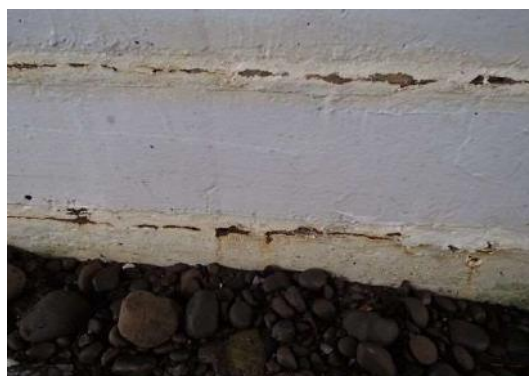
写真-3.1.4 P1 橋脚 (A2 側)

P1橋脚において陽極材の露出、被覆モルタルの変色等の変状がA2側側面に多く見られた。過年度報告書より橋脚部の配管材が脱落した期間にA2側に2倍の電流が供給（A1側は不通電）されていた可能性があるとの報告があり、多くの電流が流れたことで、モルタルの劣化を助長したものと考えられる。

A2側において確認されているモルタルの変状は、水面に近い湿潤環境に多く確認されており、かぶりの小さい箇所に塩分が吸着し、多くの電流が流れたことにより塩素ガスが発生し、次亜塩素酸が生成される酸性化により劣化した可能性が高く、設計時において、環境に応じた回路分けにより電流の集中を避けることやかぶり厚さの確保などの配慮が必要である。

A2側下段の河床付近において、陽極材の露出、被覆モルタルの劣化および変色が確認された。配管材の脱落により断線した期間にA2側に多くの電流が流れ、水面に近い陽極位置で劣化が助長された可能性が高い。

特に防食対象が湿潤環境となる場合は、環境に応じた回路分け、所定のモルタルかぶり厚の確保を行うこと、また、過剰な電流が流れることのないよう適切な通電量を維持していくことが、防食システムの早期劣化を防止するためにも重要であることを認識した。

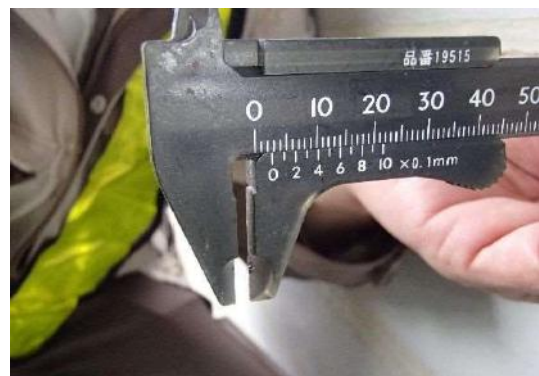
写真-3.1.6 かぶり厚確認 (2～3mm)

P1橋脚A2側，陽極露出部において，表面からのかぶり厚を確認した。チタンリボンメッシュ縦置き方式の場合，溝深さ20mmに対して約13mm幅の陽極を設置するため，7mmのかぶり厚が標準となるが，少ないところで2～3mmであった。かぶり深さが不足する原因として，溝深さが不足していたこと，モルタル充填や陽極挿入時に表面側に陽極が移動したことなどが考えられる。

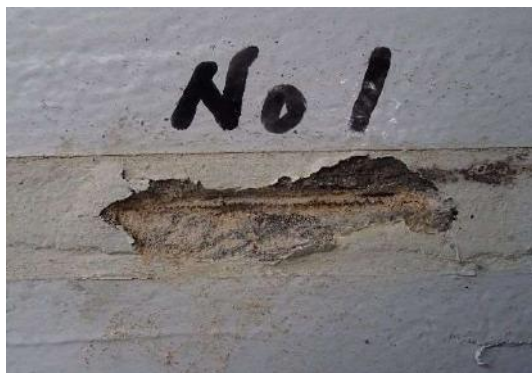
写真-3.1.7 P1 橋脚 A2 側 (4 段目陽極)

P1橋脚A2側，上段から4段目と6段目において，陽極周囲モルタルの確認を行った。干満部に近い6段目はモルタルの変色が濃いことが確認された。

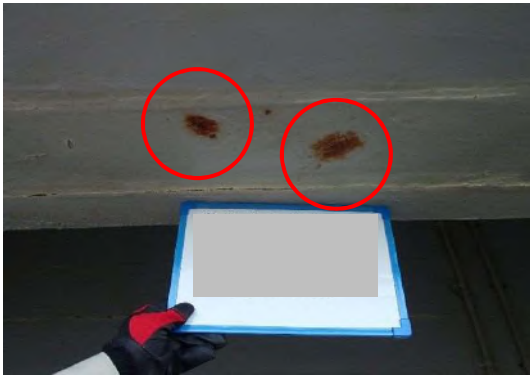
写真-3.1.9 G1 桁底面の変色

主桁底面の陽極間に変色が確認された。たたき検査においては浮き等の変状もなく、鉄筋探査により表層付近での金属反応が確認されたため、その箇所表面被覆を除去した結果、写真-3.1.12に示すように、腐食した釘の存在を確認した。釘は先端が断面欠損しており、頭部より防食電流が流入し先端部から流出する電食により、錆汁が発生し変色に至ったものと考えられる。

本橋のように電気防食施工時に既に表面被覆が施されている場合、陽極設置範囲以外の金属片の確認が困難となり、通电後に電食または腐食によりコンクリート表面に変色が発生する場合があるため、電気防食施工時には金属片の残置のないよう留意して施工する必要がある。

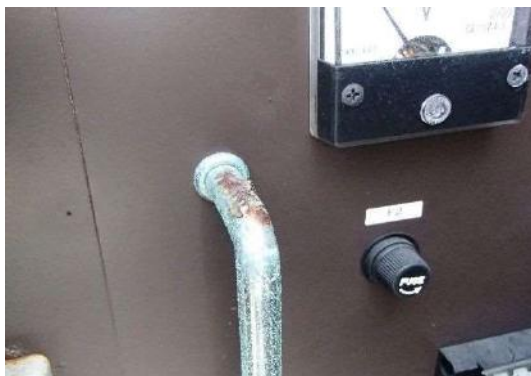
写真-3.2.3 金属部の腐食

本橋の直流電源装置は海岸沿いに面した場所に設置されており、箱体外観の塗装の色褪せ、箱体内部での金属部の腐食、扉ゴムパッキンの劣化等が確認された。また、扉前面の受電／運転ランプのカバーが色褪せており、点灯を確認することが困難であった。そのため、現在ではフードの装着した仕様を標準としている。

外観の色褪せや内部金属に軽微な腐食が確認されたが、作動状況等に問題はなく機能は有しているものと判断された。なお、日常点検時において確認する受電／運転ランプのカバーが色褪せており、点灯有無の確認が困難であり、点検者がランプ確実に確認できるよう、維持していく必要がある。

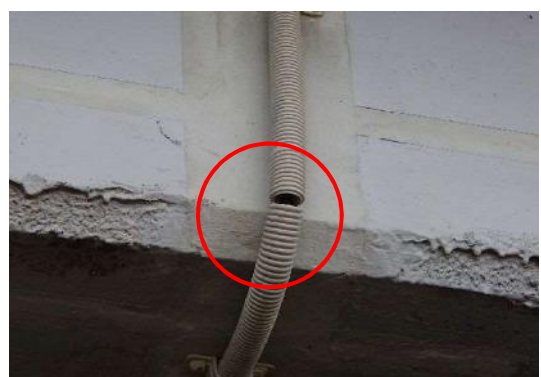
写真-3.3.4 配管材の割れ

配管材は可とう性のある一重波付合成樹脂管が用いられており、樹脂製サドルにてSUS製ビスまたはチタン製ビスにより固定されていた。なお、海側に面した曲がり部において、写真-3.3.4に示すように配管材の割れが数か所確認された。本橋のように、紫外線劣化に対する耐候性、耐久性に対する認識が乏しい年代に施工された電気防食施設においては、配管材の劣化についても注視して目視点検を行う必要がある。なお、現在では耐候性のある二重管を標準としている。

今回のような配管材の損傷劣化が確認された場合、まず、電線に傷がないか健全性を確認した上で、なるべく早い段階で配管材の応急処置を行う必要がある。応急処置としては、劣化部に同径の管を被せ、耐候性を有するテープにより被覆するなどの方法が考えられる。なお、定期点検時に配線健全性の確認を行った上で、その部分の配管材を更新することが望ましい。

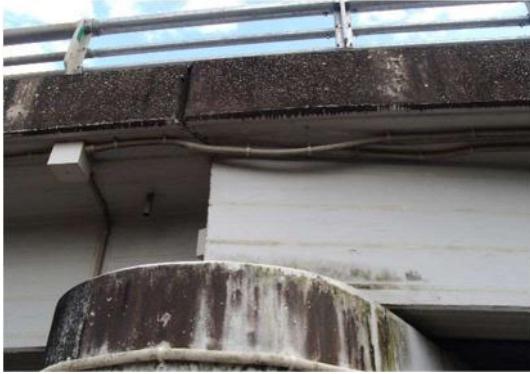
写真-3.3.5 配管材の脱落

なお、橋脚上部において配管材を固定するサドルの脱落が確認された。状況としては、削孔内に挿入したビスを固定するための樹脂プラグが抜け落ちていた。なお、現在は羽根付きのあるプラグを標準としている。

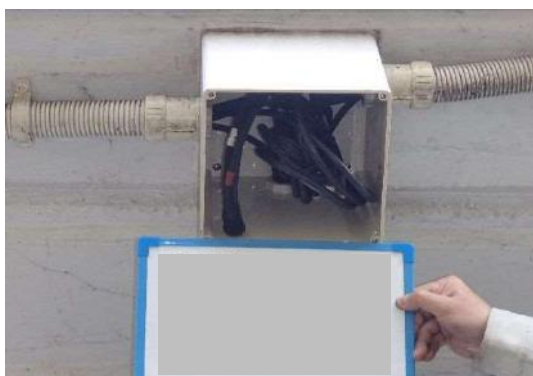
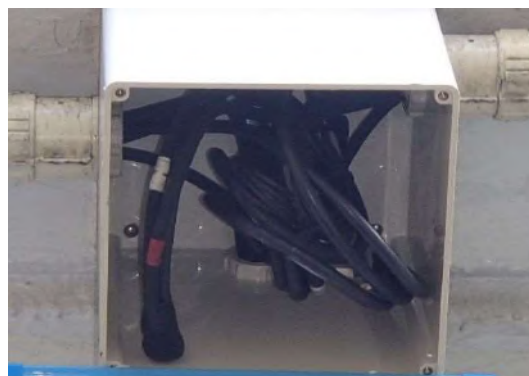
配線が集中したプルボックスでは、電線の行先確認や結線部の確認が困難となるため、結線数および配線数に応じた大きさのプルボックスを選定することが、維持管理の面からも望ましいと考える。

写真-3.4.1 山側プルボックス（配線集中箇所）

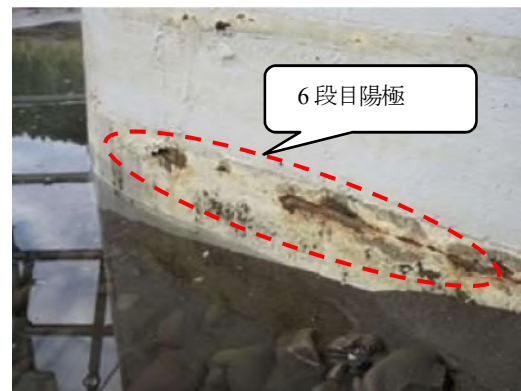
写真-3.5.1 橋脚下部没水状況

橋脚干満部である No.4 回路は、測定電位および現場確認からも水中環境にあると言える。コンクリートが湿潤環境にある場合、溶存酸素の供給が少なく腐食速度は小さいと言われている。
