# 電気防食工法を用いた道路橋の維持管理 手法に関する共同研究報告書

—電気防食工法の維持管理の課題に関する研究成果—

平成30年7月

国立研究開発法人 土木研究所  
国立大学法人 東北大学  
日本エルガード協会  
コンクリート構造物の電気化学的防食工法研究会

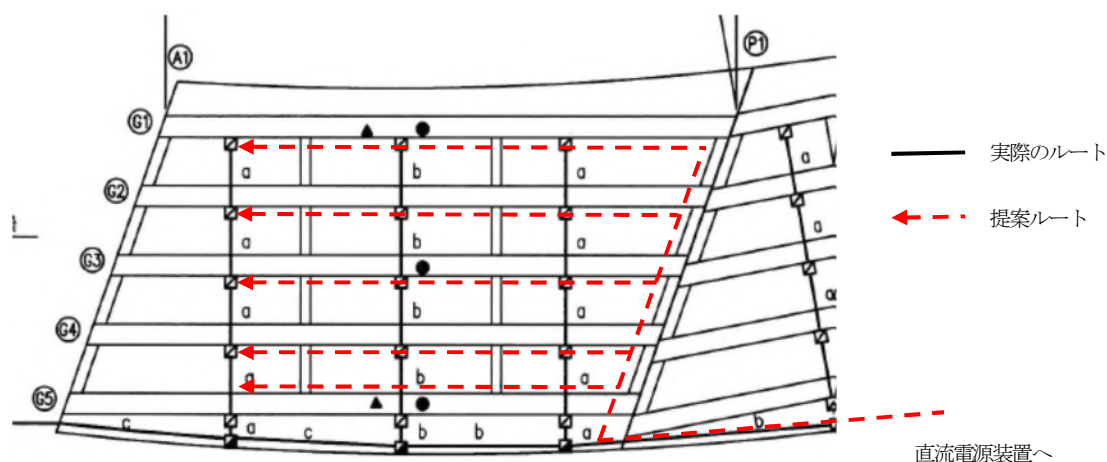
本橋の配管は桁を横断するルートにて配置されており、海側に面した直角曲り部に配管材の割れが確認されている。本橋のような海岸に面した厳しい環境に設置する場合、曲りを極力少なくする配管ルートとし配管材の耐久性を向上させるためにも、直射日光や潮風を避けた配置とすることが望ましい。

図-4.6.1 配線配管ルート (案)

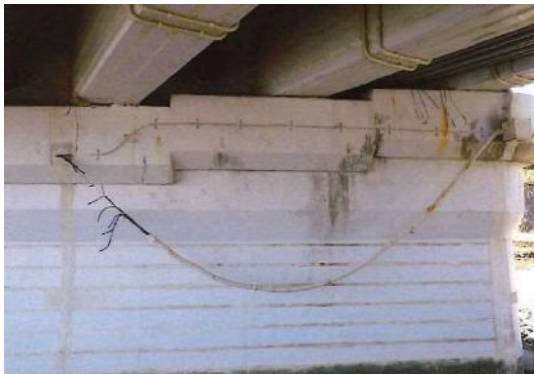
本橋への電気防食の適用は、供用開始42年後の2005年に適用され9年が経過している。主桁および床版は防食基準も満足されており良好な状態であったが、P1橋脚部においては過去にA1側配管材の脱落が生じておりA1側が不通電（期間は不明）となったことで、A2側に2倍の電流が流れていた可能性が高く、A2側の陽極被覆モルタルに茶褐色の変色、モルタルの劣化、陽極材の露出等の変状が確認されている。

写真-5.1 A1側配管材の脱落

この配管材の脱落が早期に確認できなかった理由として、日常点検、定期点検等による電気防食システムの維持管理が行われていないことが背景にある。先に管理者向けに実施した調査票からも定期点検が行われたのは、電気防食適用開始から9年後の1回のみであることが確認されている。

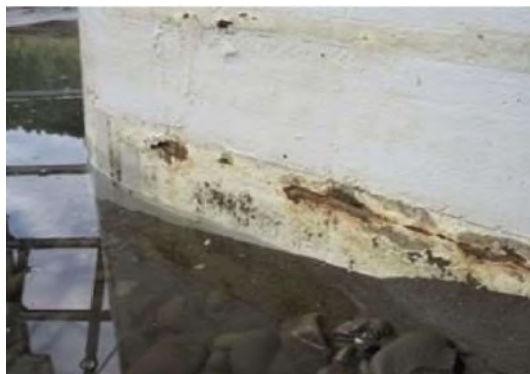
A2側下段の河床付近において、陽極材の露出、被覆モルタルの劣化および変色が確認された。配管材の脱落により断線した期間にA2側に多くの電流が流れ、水面に近い陽極位置で劣化が助長された可能性が高い。

写真-5.2 A2橋脚没水部状況

特に防食対象が湿潤環境となる場合は、環境に応じた回路分け、所定のモルタルかぶり厚の確保を行うこと、また、過剰な電流が流れることのないよう適切な通電量を維持していくことが、防食システムの早期劣化を防止するためにも重要であることを認識した。

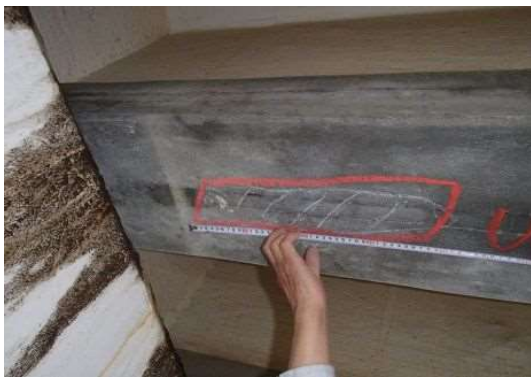
チタングリッド方式において確認された被覆モルタル浮き部周囲において、表面電位による防食効果への影響を確認するため、高所作業車により近接してたたき点検を行い浮き部の範囲を特定した。コンクリートカッターで浮き部の溝外周を5mm程度の深さで切断し、陽極の損傷のないように周囲のモルタルを撤去した。

写真-4.1.1 被覆モルタル浮き部

チタングリッド陽極の復旧は、陽極同士をスポット溶接によりつなぎ合わせ、樹脂ピンで陽極を固定後、実績のあるモルタル材を1層10mm程度で充填した。材齢28日後以降の調査においてモルタル材に浮き等はなく健全であることを確認した。

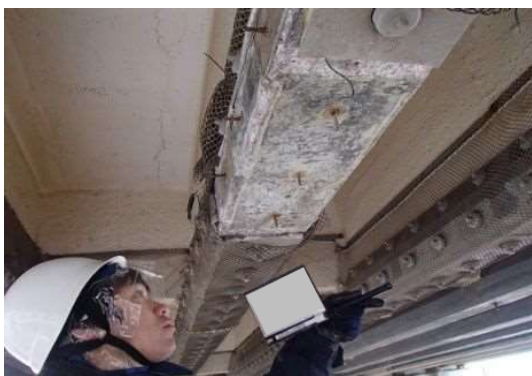
防食板の撤去は周囲のモルタルを除去後、アンカーボルトキャップおよび固定ナット等を取り外し、防食板内部の形状が崩れないよう慎重に撤去した。コンクリート面に付着したバックフィル（電解質）の清掃後、コンクリート面の確認を行った。固定アンカーボルト表面からと思われる錆の付着がみられたが、内部鉄筋の腐食によるひび割れや浮き等は確認されておらず、電気防食の効果が得られていたものと考えられる。

写真-5.1.3 コンクリート表面確認

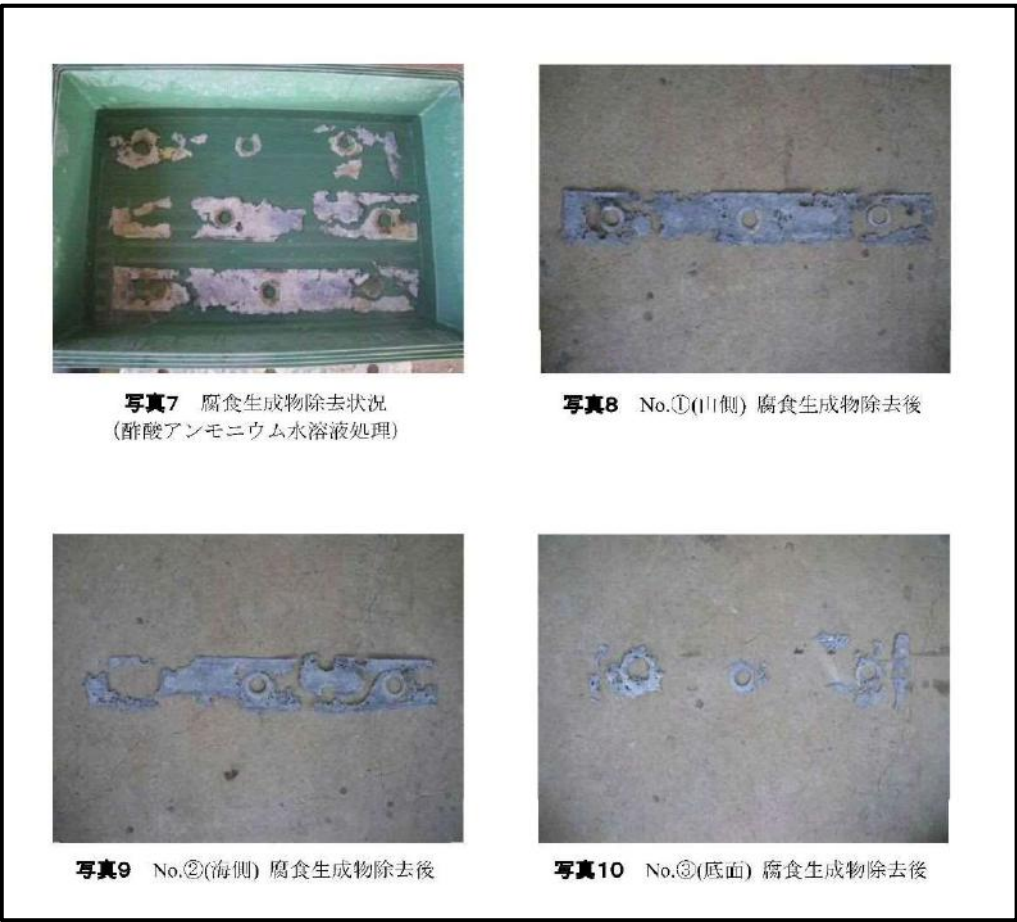
図-5.2.8 酸処理後の陽極状況（亜鉛）

不純物を取り除いた後の各防食板の消耗形態を図-5.2.8に示す。底面部は95.2%の消耗率が確認されており、消耗形態においても亜鉛が分離していることから実質的には寿命を迎えていたものと考えられる。

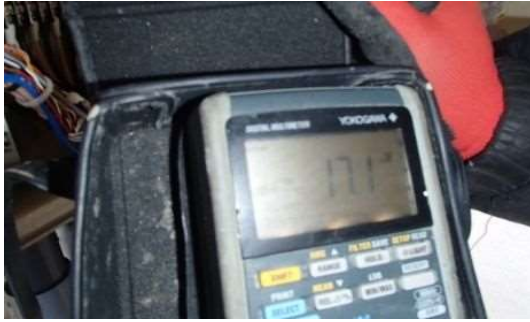
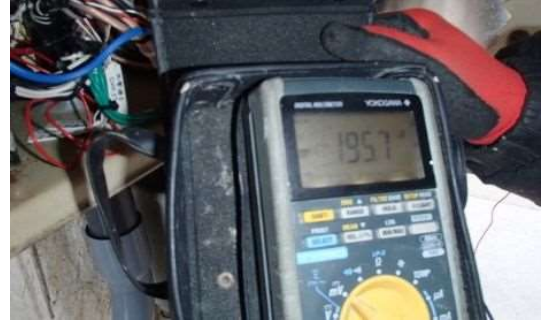
直流電源装置測定端子台の測定において、電位差計の表示値が安定せず測定不可であった。

写真-6.2.1 電位値不安定の状況 (17.1mV → 195.7mV)

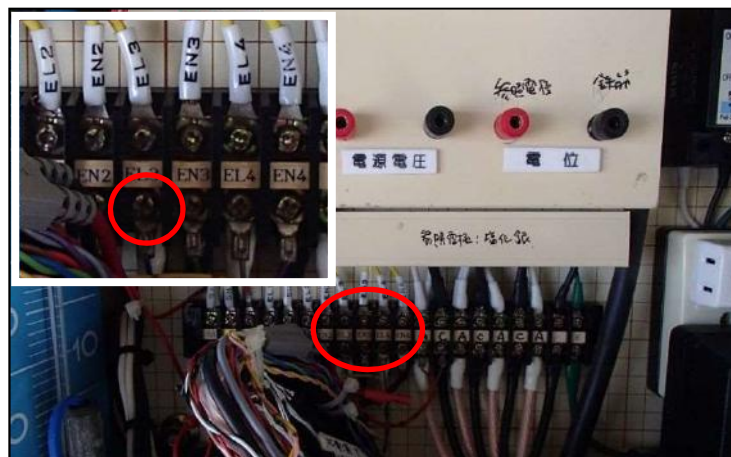
写真-6.2.4 ハーモニカ端子リード線固定部

プルボックスと直流電源装置間のリード線に問題があると判断し、リード線端部と測定端子間の導通調査を行った結果、電位値が不安定であった。ハーモニカ端子部を調査したところ、照合電極リード線を固定しているビスに緩みがあることが確認された。

ハーモニカ端子の固定ビスを締め直し、プルボックス内結線部の復旧を行った結果、安定した電位表示値が得られたため、照合電極の本体は健全であることが確認された。

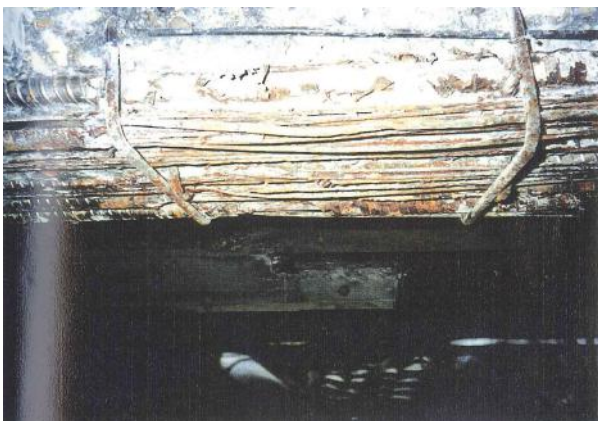
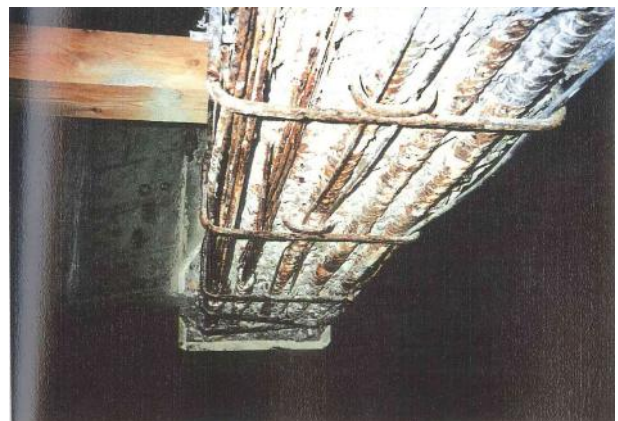
写真-2.1.1 荒磯橋第 2 スパンはつり部の PC 鋼線の状態

このように、荒磯橋は塩害環境の厳しさに加えて、主桁のコンクリートは PC 桁としては物質透過抵抗性がさほど高くはないこと、橋面からの漏水も懸念され、コンクリート中鋼材は極めて厳しい状況にあったことが理解できる。写真-2.1.1 は、はく離・はく落の変状が確認された G5 桁および G6 桁のはつり調査部の PC 鋼線の状況である。また、図-2.1.2 は、はつり部において確認された PC 鋼線の腐食状況であり、図-2.1.3 は荒磯橋のスパン 2 の断面修復箇所である。これらの図より、スパン 2 の G5 桁と G6 桁が特に PC 鋼線の腐食が進行し、断面修復箇所が多いことがわかる。本検討では、腐食状況が厳しいスパン 2 の G5 桁を中心に調査を行っている。また、比較のために、腐食状況が比較的緩やかなスパン 2 の G3 桁も対象とした。

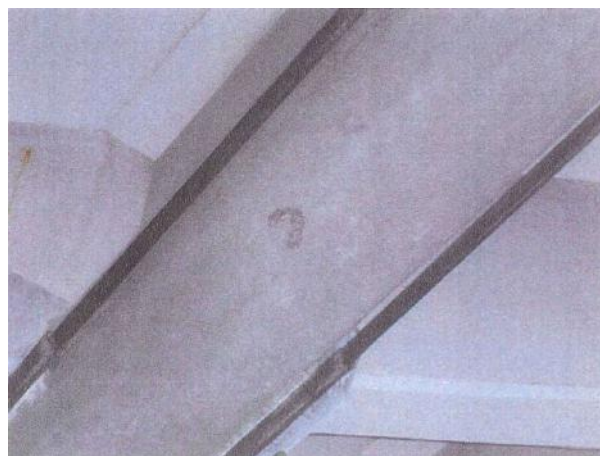
写真-2.1.3 はく離 (スパン2 G2 桁)

- ✓ 仕上げ材 (ごく薄い被膜) やモルタルのはく離などが部材のごく限られた部位で報告されているが、**写真-2.1.2** と **写真-2.1.3** に示すように、鋼材腐食が主因ではないと考えられる。
- ✓ 防食対象の下フランジに設置された埋め込み型照合電極により測定した復極量はいずれの回路でも 100 mV 以上であり、防食効果ありと判定されている。

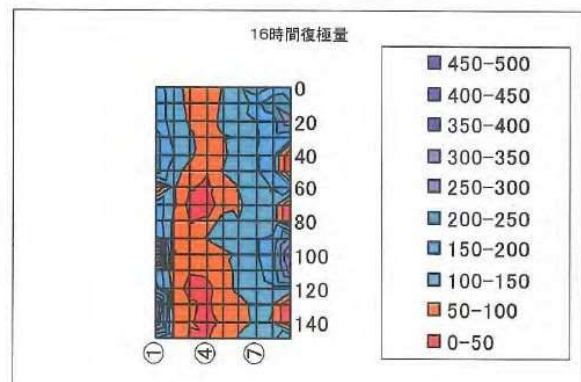
図-2.1.4 調査範囲と16時間復極量の分布 (スパン2・G2桁)

しかし、一部外観変状が確認されたため、詳細調査を行った結果、調査対象部（G2 浮き部分の周辺）では、100mV 以下の箇所が確認され、鋼材の腐食の進行と外観変状箇所との相関があるものと推定された。

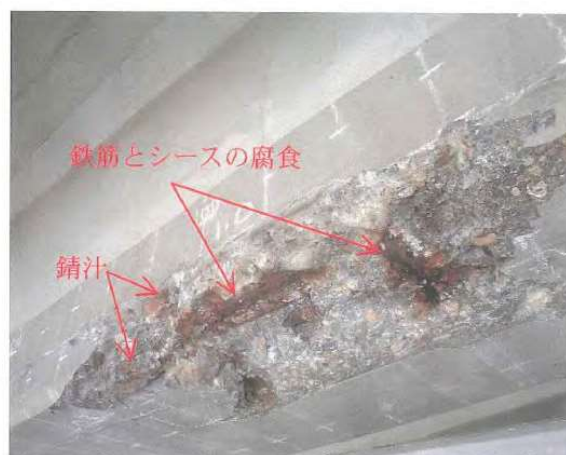
- ・ 当該箇所のコンクリートを撤去した結果、鋼材が腐食しひび割れに沿って錆汁が流出していた（写真 - 6.2.1~2 参照）。
- ・ 錆の発生時期については不明。

写真 - 6.6.2 G2 下面 はつり後

- ・ 過去の補修時において鋼材の周辺に錆などによる空隙またはひび割れが存在し、下フランジの一部に対し十分な防食電流が供給されていなかった。
- ・ 過密配筋箇所に建設当初からの空隙などが存在したことによって、下フランジの一部に対し十分な防食電流が供給されていなかった。
- ・ 過去に修復したモルタルの電気抵抗値が躯体コンクリートと比較して高いため、既補修部に防食電流が供給されにくい状況にあった。

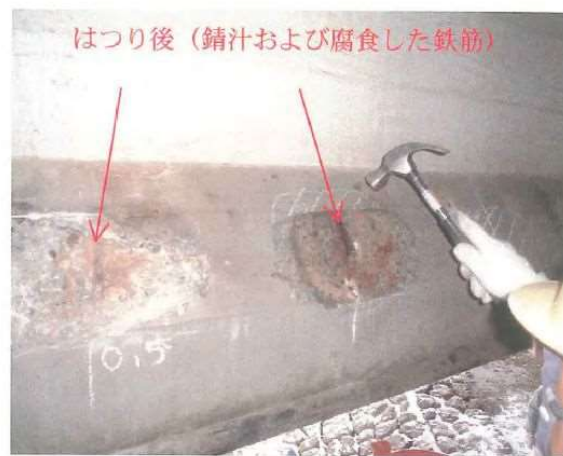
- ・ 当該箇所のハンチ部分のコンクリート表層に浮きが確認されたため、かぶりコンクリートを撤去したところスターラップ筋の腐食が確認された（写真 - 6.6.3～4 参照）。
- ・ 鉄筋と陰極の電氣的導通は確保されていた。
- ・ 近傍の陽極には適切な電圧が印加されていた。

写真 - 6.6.4 G3 ハンチ部

- ・ 電気防食施工以前に鉄筋周辺のコンクリートに剥離層が存在し、剥離部に面した鋼材に十分な防食電流が供給されていなかった。

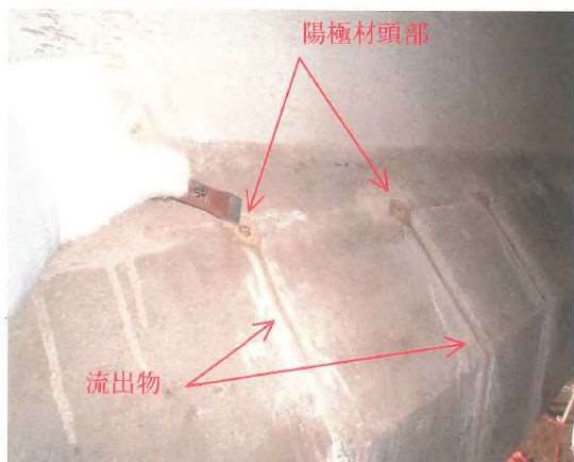
- ・ 何らかの原因で削孔部に水が回り、埋め戻し材を通じてコンクリート表面に水が染み出したものと推測された。

写真 - 6.6.5 G4 陽極頭部

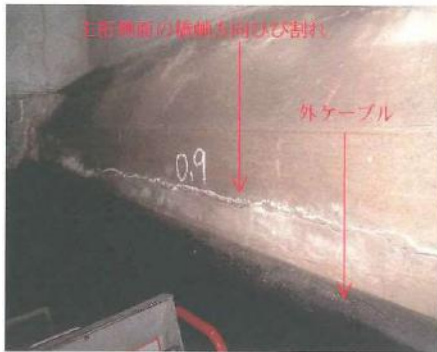
- ・ 大断面修復部に桁底面の軸直角方向、G5 桁側面と下面にひび割れが確認された(写真 - 6.6.7 ~8 参照)。
- ・ 電氣的導通の確保されていない腐食金属(露出したアンカー類)の存在が確認された(写真 - 6.6.9 参照)。

写真 - 6.6.7 G5 桁側面のひび割れ

- ・ 大断面修復周辺の軸方向のひび割れは電気防食適用以前から存在していた可能性が推測された。2000年5月に撮影された同箇所の写真 - 6.6.10~11を参照。
- ・ 桁底面の軸直角方向のひび割れは、電気防食適用以前の補修材の乾燥収縮によって引き起こされ、その後内部鋼材の腐食によって割れが進行したことが推測された(1999年9月に撮影された同箇所の写真 - 6.6.12 参照)。

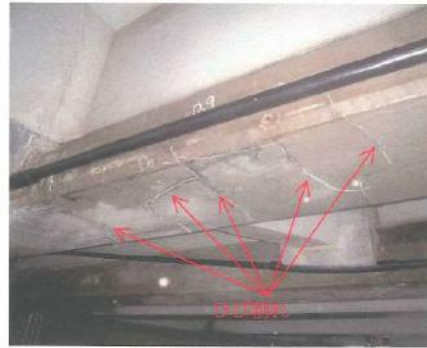
写真 - 6.6.8 G5 桁下面のひび割れ

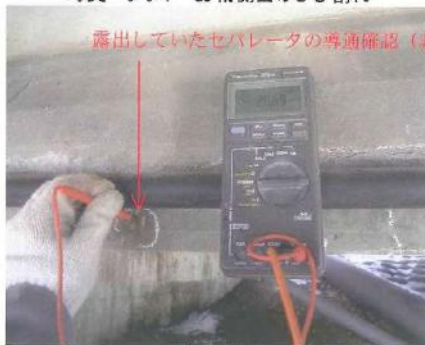
写真 - 6.6.9 G5 桁の非導通金属(腐食)

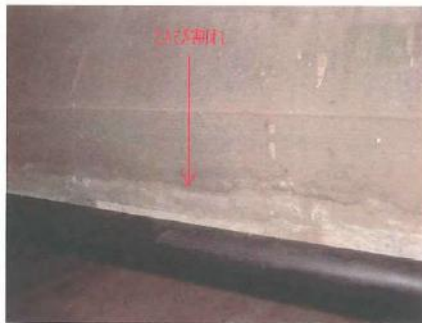
写真 - 6.6.10 防食前の2000年5月撮影

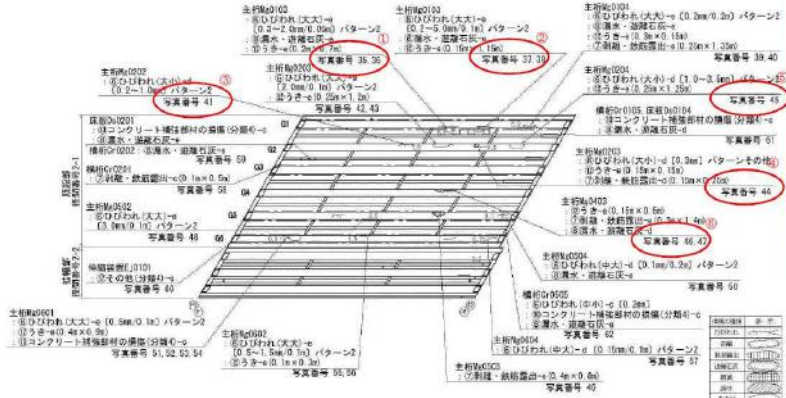
H21 橋梁定期点検結果と今年度の現地調査結果を比較すれば、損傷が著しく進行していることは明らかである。特に、補修した断面修復材が剥いてきて、そしてその後剥落して剝離・鉄筋露出に至っている(⑤：写真45が代表的である)。

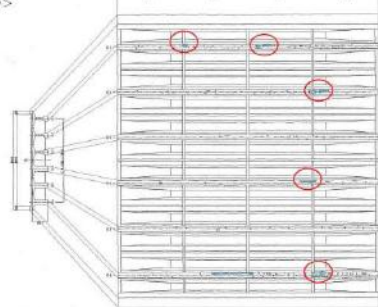
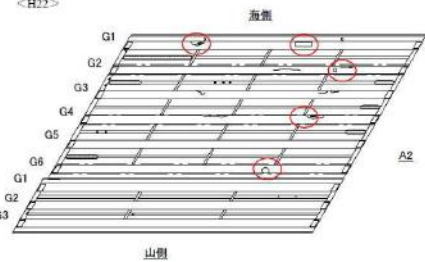
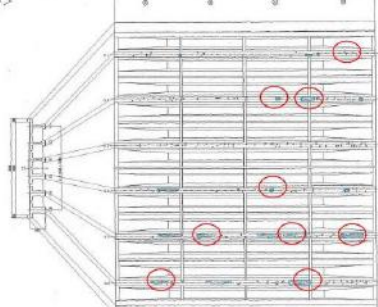
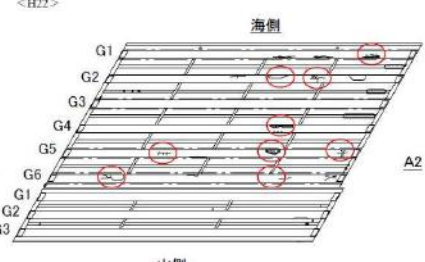
図-2.1.6 断面修復材の位置と変状位置の比較図

H19 報告書より損傷部の断面修復箇所を示す平面図と、今年度実施した損傷図を対比した結果を示す。対比の結果、損傷部の断面修復箇所と今回確認した損傷の位置はほぼ合致する。電気防食範囲において実施した断面修復材が剝離して鋼材が露出しているものと考えられる。

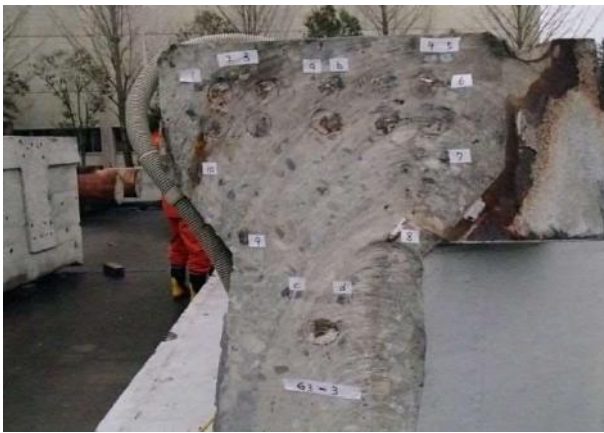
写真-3.1.1 G3-3における鉄筋間導通確認試験

鉄筋間の導通を確認するために、桁の切断面に露出した鉄筋に電圧計を接続し、電位差を測定した。試験対象の桁の切断面を写真-3.1.1～写真-3.1.4に示す。試験では鉄筋のうち的一本を基準鉄筋と定め、電位差計の端子を基準鉄筋とその他の鉄筋に接続し、電位差が1mV未満であればそれらの鉄筋が導通していると判定した。

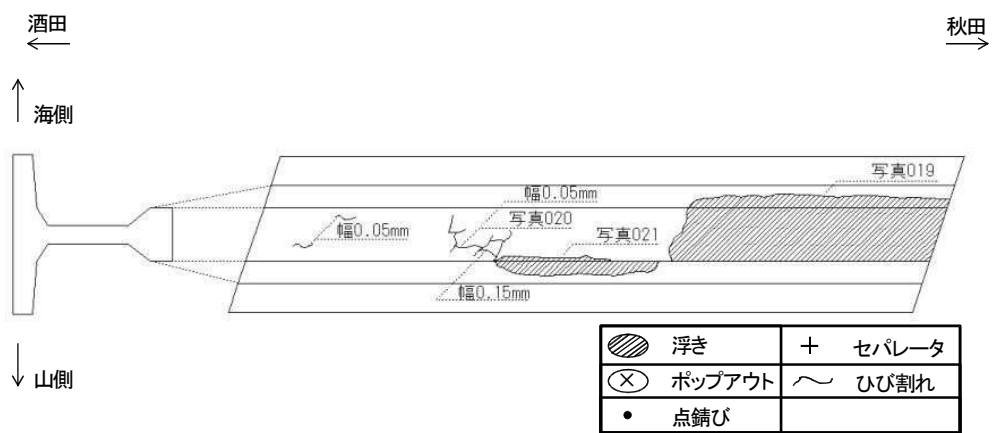
図-3.1.8 G5-2 における外観調査結果（下フランジ部のみ）

図-3.1.7 より G3-3 では下フランジを中心に若干の浮きや点錆等が見られる。これと比較して図-3.1.8 に示す G5-2 では調査対象範囲の約 3 分の 1 で浮きが生じており、今回の外観調査では最も劣化の進行が見られた。同様に図-3.1.9 より G5-3 でも下フランジの一部で大きな浮きやひび割れが生じている。また、図-3.1.10 から分かるように G5-4 でも下フランジで同様に浮きやひび割れが生じていた。G5 桁下フランジのひび割れについてクラックスケールでひび割れ幅を測定したところ、ひび割れ幅 0.05~0.15 mm がほとんどであったが、G5-3 の下フランジの一部には 0.35 mm のひび割れ幅を有するひび割れも存在した。これら下フランジの浮きや比較的大きいひび割れが発生した原因は鉄筋腐食であると推測される。一方ウェブの一部に見受けられる斜め方向のひび割れは原因が定かではないが切断・運搬時のねじりなどによって生じたものと推察される。

概観すると、G3桁については重篤な変状は見られないが、G5桁については鋼材腐食に伴うコンクリートの浮きが下フランジに発生していることが確認された。

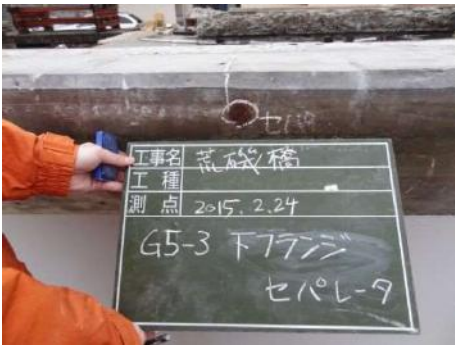
026_G5-3_下フランジ_セパレータ		027_G5-3_下フランジ_浮き-1
028

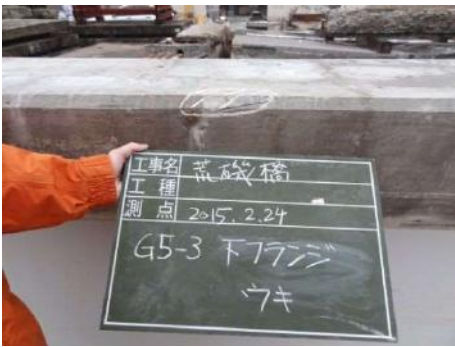
028_G5-3_下フランジ_浮き-2		029_G5-3_下フランジ_浮き-3
030

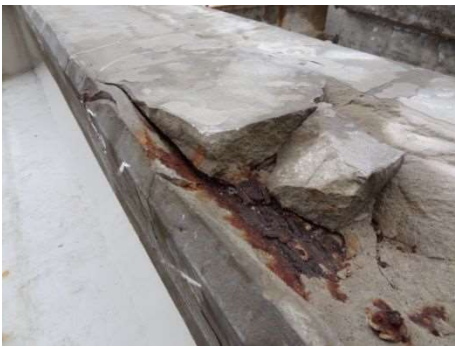
030_G5-3_下フランジ_浮き-3-接写		031_G5-3_下フランジ_浮き-4

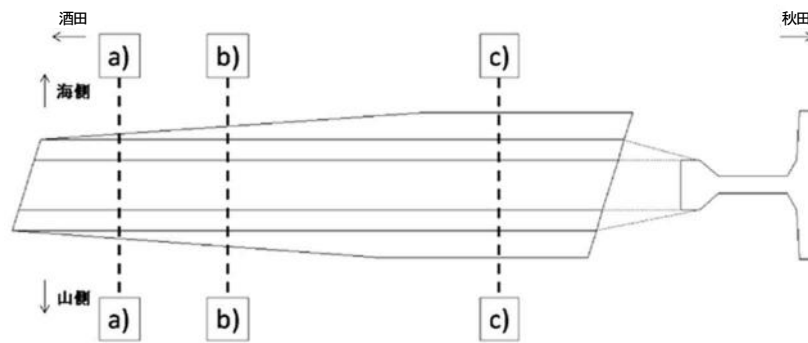
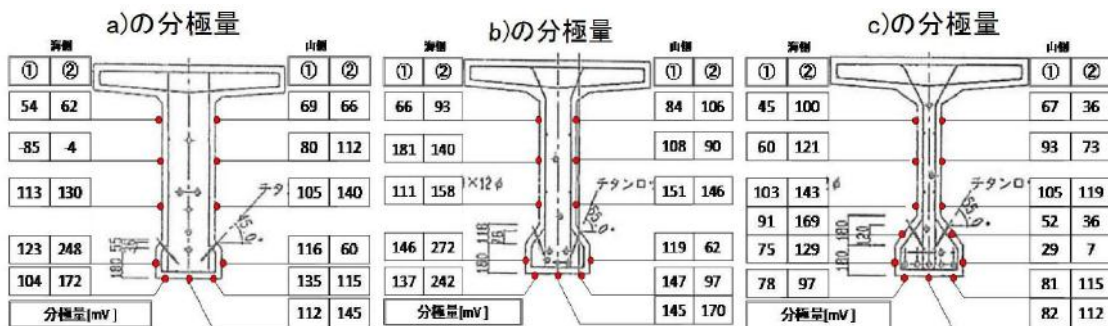
図-3.2.2 G5-1 電位変化量（①：50 mA 通電時，②：75 mA 通電時）

G5-1（支間端部）は変状図がないためG5-4（前節の図-3.1.10）を参考にすると、比較的劣化箇所が少ないブロックである。主な劣化は、幅0.1 mm以下のひび割れや部分的な浮きである。これらの劣化は主に下フランジ角部に位置している。図-3.2.2より、測定位置a)およびb)の防食対象範囲内では50 mA 通電で100 mV以上の電位変化量（分極量）が確認された。しかしながら、支間中央部に近づくると電位変化量は100 mVに達していない。すなわち、下フランジ部にシースが含まれてくると電位変化量が少なくなる傾向にある。本区間では、300 mm ピッチで桁両側から陽極が設置されている。桁端部のように下フランジ部では鉄筋量に対して陽極数量が十分であったが、支間中央に向かうに従って増加する鉄筋量に追従できていなかった可能性がある。設計照査上もこの区間は鋼材量に対して設計陽極数が不足していた部位である。

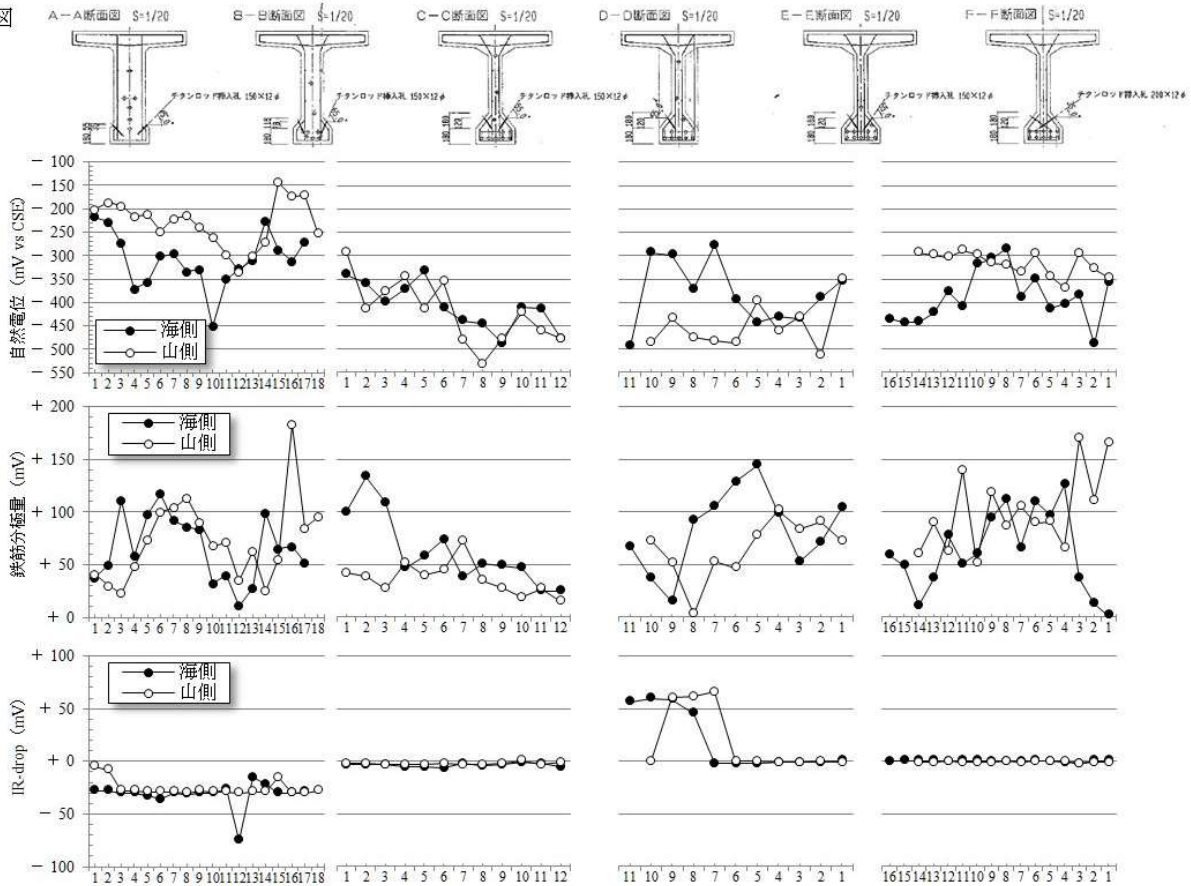
図-3.2.7 通電試験結果（2016年6月9日実施分，下フランジ側面部の自然電位，分極量，IR-drop）

結果を図-3.2.7 に示す。図-3.2.7 より、自然電位は桁端部側では貴側の傾向があるが、支間中央部に向かうにしたがって卑側になっていることがわかる。桁端部側の下フランジ内部のシースの量は比較的少なく、防食電流が十分供給されていたために、鋼材周囲の腐食環境が改善されたために、鋼材の自然電位が貴側になった可能性がある。また、断面修復状況と変状図を比較すると、断面修復部で劣化が顕著であるとは言い難い。特に G5-2 桁の支間中央側は断面修復が施されていないにもかかわらず、はく離・はく落の変状が確認できる。したがって、防食電流の不均一性の原因を断面修復材のみに帰着することはできず、陽極の配置なども考慮した考察が必要である。

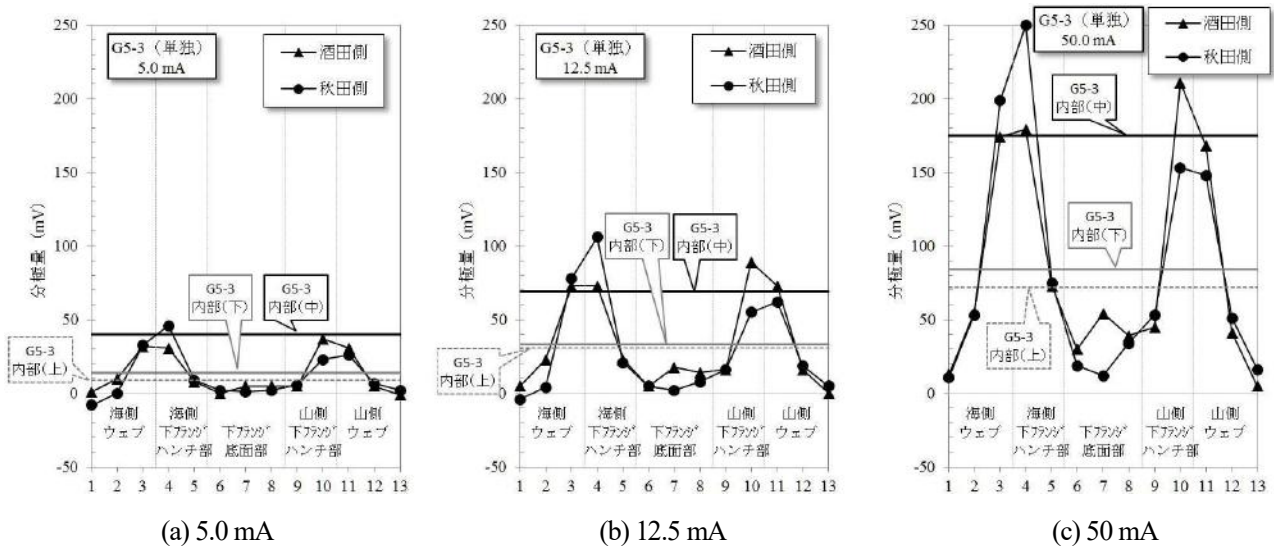
図-3.2.8 最外縁部のスターラップの分極量の分布 (G5-3 単独)

図-3.2.8 と 図-3.2.9 より、内部照合電極の設置位置を考慮すると、分極量は外部の貼付け照合電極と同等の結果であった。また、内部照合電極で分極が確認されても、下フランジ底面部などには防食電流が届いていないことが確認できる。本測定では、外部照合電極として貼付け型照合電極を使用した。この電極の特徴は、電極とコンクリート表面との間にハイドロゲルが挿入される点であり、ハイドロゲルにより電極とコンクリート表面との間の接触抵抗が低減できるため、コンクリート表面に散水せずにコンクリート内部の電位を測定することが可能になる。本測定では、散水をすることが不要であったため、コンクリートの抵抗を乱すことなく電位を測定できた。その結果、以前よりも顕著に分極量の分布が明確になり、下フランジ底面およびウェブではほとんど分極せず、陽極が埋設されている下フランジハンチ部の分極量が大きくなったと考えられる。

図-3.2.10 にこのときの  $E$ - $\log I$  試験結果を示す。測定に用いた照合電極は内部照合電極である。最大の電流密度は  $7.14 \text{ mA/m}^2$  (防食対象面積あたり) であり、このときの通電電流は  $50.0 \text{ mA}$ 、インスタントオフ電位は G5-3 と G3-3 でそれぞれ  $-452$ ,  $-513 \text{ mV vs CSE}$  である。水素発生電位に関する防食基準  $-1000 \text{ mV vs CSE}$  にはまだ余裕があり、電流の設定値を増加させることは可能であると考えられるが、図-3.2.8 と図-3.2.9 に示したように、下フランジ底面部がほとんど分極していなかったことを考えると、電流を増加させても下フランジ底面部の防食効果の確保は困難であったと予想される。

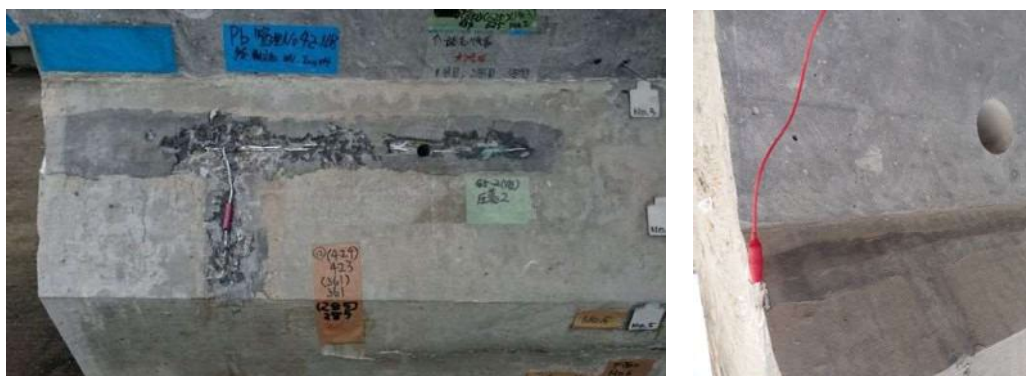
写真-3.2.1 圧着端子 2 (G5-2 桁) 付近のハツリ状況 (左 : ハツリ後, 右 : ハツリ前)

この事実から、G5-2 の下フランジ底面の秋田側で劣化が顕著であったのは、圧着端子 2 の接続が不良による可能性が考えられた。即ち、圧着端子 2 が断線していたと仮定すると、図-3.2.11 中の A 系統と B 系統から電流が供給される。このとき、B 系統の終点の電圧降下 (IR ドロップ) が最も大きくなるため、コンクリート中鋼材への防食電流の供給がない、あるいは、極めて小さかった可能性がある。

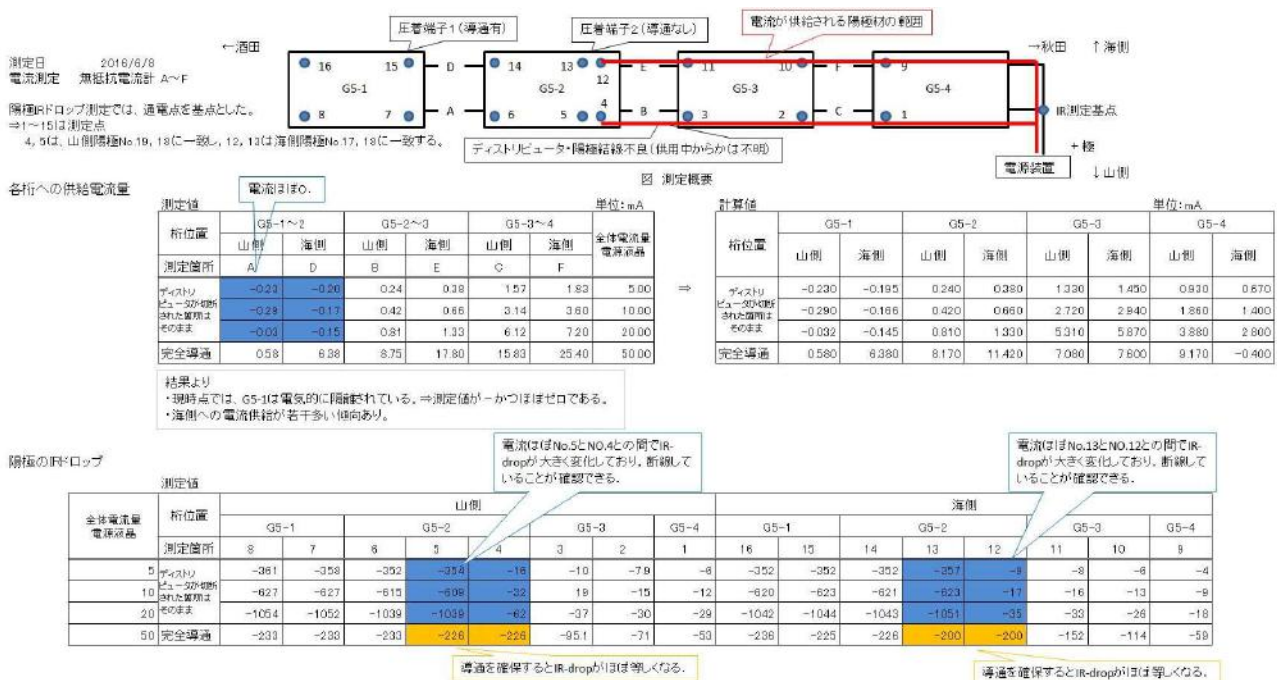
図-3.2.12 通電時の各ブロックへの供給電流量と IR ドロップ [単位 : mV]

図-3.2.12 に通電時の各ブロックへの供給電流量と IR ドロップの測定結果を示す。圧着端子 2 とその対面のディストリビュータ・陽極結線不良部の導通を確保しない状態で通電（電流 20 mA まで）した結果をみると、G5-2 の測定箇所 No.5 と No.4（山側）あるいは No.13 と No.12（海側）で IR ドロップが大きく変化しており、この部分でディストリビュータが断線していることがわかる。この状態で桁最外縁部のスターラップの分極量分布の測定結果を図-3.2.13(a)と図-3.2.14(a)に示す。これらの図より、G5-1 と G5-2 は全ての部位において鉄筋が分極していないことがわかる。一方、図-3.2.12 で圧着端子 2 とその対面のディストリビュータ・陽極結線不良部の導通を確保した状態で通電（電流 50 mA）した結果をみると、G5-2 の測定箇所 No.5 と No.4（山側）あるいは No.13 と No.12（海側）の陽極の IR ドロップはほぼ等しくなった。この状態で桁最外縁部のスターラップの分極量分布の測定結果を図-3.2.13(b)と図-3.2.14(b)に示す。これらの図より、同図の(a)とは異なり、G5-1 と G5-2 は G5-3 と G5-4 と同等の分極量分布となっていることがわかる。このことより、ディストリビュータの断線が防食電流の供給に影響を及ぼしていた可能性がある。

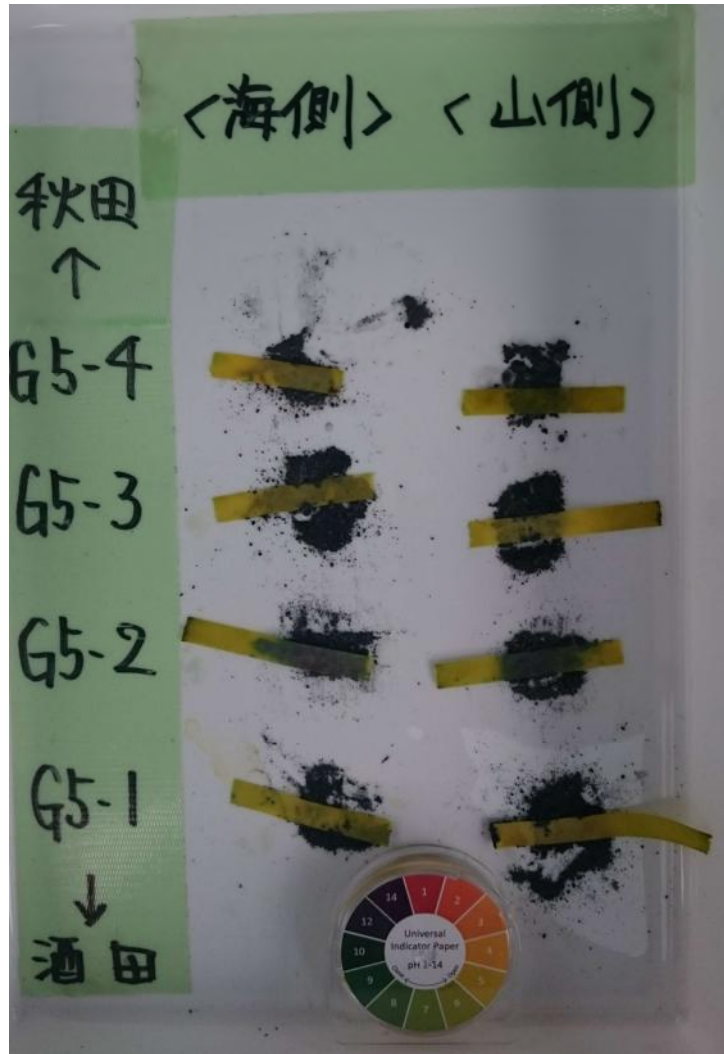
写真-3.2.2 バックフィル材の pH 評価試験

そこで、G5桁の複数個所からバックフィル材を採取し、バックフィル材のpHを評価した。評価は、pH紙に純水を吹き付けた後、直ちに採取したバックフィル材に接触させ、そのときのpH紙の変色状況を確認することで行った。結果を写真-3.2.2と写真-3.2.3に示す。写真-3.2.2より、G5-2のpH紙が青色に変色しておりアルカリ性であることが確認できる。さらに、写真-3.2.3より、G5-2はpH10程度、G5-3はpH4程度であることが確認できる。この結果より、G5-2ではバックフィル材が消耗していないことが確認され、G5-2には供用期間を通じての積算電流量が他のブロックと比較して少ないことが確認された。従って、G5-2で変状がより顕著に生じたのは、陽極への防食電流の供給量が少なかったためであることが裏付けられた。

(G5-2 の pH 紙が変色しておりアルカリ性であることが確認できる)

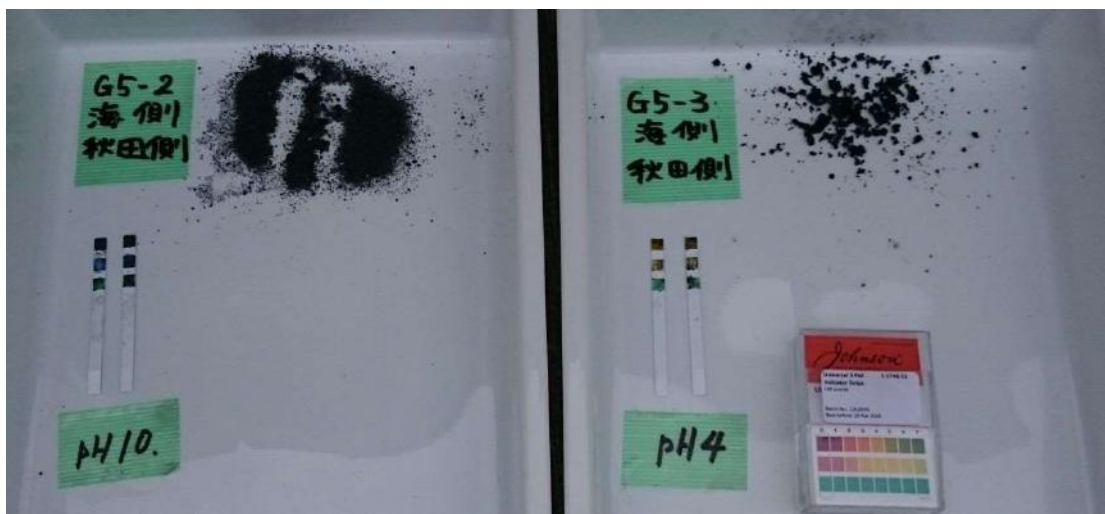
写真-3.2.3 バックフィル材の pH 評価試験

(G5-2 は pH10 程度, G5-3 は pH4 程度)

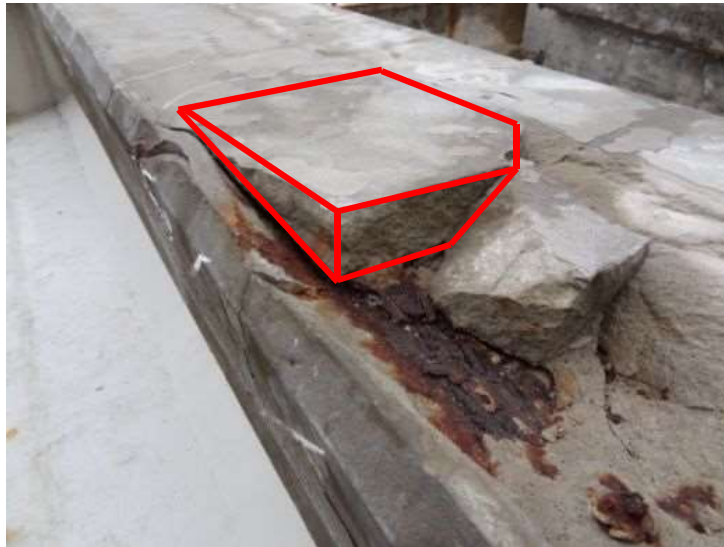
写真-3.2.4 断面修復材の採取位置（赤線で囲んだ部分を採取）

G5-3 の浮部から採取した断面修復材（大断面修復部位であるので、使用材料はアーマー#520 と推定される）を $\phi 4.48 \times 9.49$  cm に成型加工し、土木学会規準 JSCE-K562 に規定される四電極法にて断面修復材の電気抵抗率を測定した。断面修復材の採取位置は G5-3 桁の下フランジ部の底面であり、写真-3.2.4 および図-3.2.21 に示す部位から採取した。

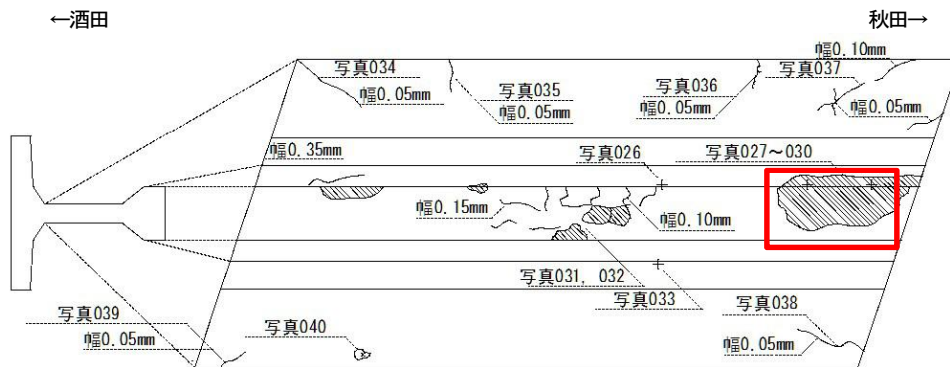
図-3.2.23 ハツリ箇所の位置 (G5-3)

電気防食適用後に変状が顕著であった部位の一つである、G5-3 の下フランジ底面をハツリ、鋼材の腐食状況を確認した。図-3.2.23 にハツリの位置を示す。この位置は大断面修復で補修された箇所であり、ハツリは断面修復材を完全に撤去できるまで実施した。結果として、腐食が軽微な部分は最下段のシースが半分ほど露出する状況まで、PC 鋼線が露出する程の腐食が進行した部分は最下段のシースの背面までハツリ取った。

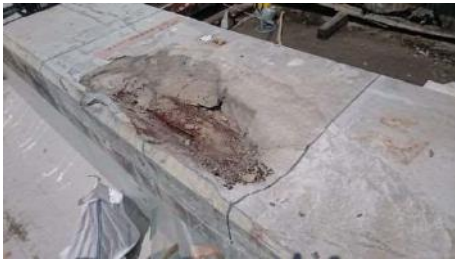
002

No.001 の赤囲み部分を  
ハンマーでたたき落とした状況。

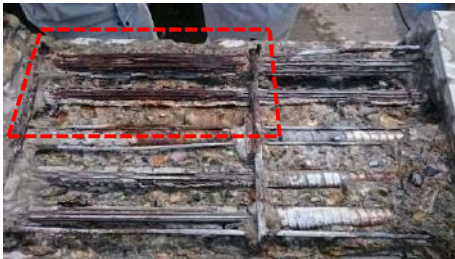
004

表-3.2.6 にハツリの過程およびハツリ完了後の状況写真を示す。また、表-3.2.6 には、電気防食施工前の大断面修復部の修復前の調査写真（平成 10 年度荒磯橋他 24 橋調査設計業務報告書より）も示す。撤去桁の調査の結果、断面修復材のはく離・はく落部分は鋼材腐食が顕著であり、シース内部の PC 鋼線も露出して腐食が確認された。なお、電気防食施工前の大断面修復部の調査写真を見ると、この当時から PC 鋼線が破断する程の腐食が生じていることがわかる。防食電流が下フランジ底面部に十分供給されていなかったことを踏まえると、電気防食施工前に腐食が顕著であった箇所において引き続き腐食が進行し、他の部位に先んじて変状が生じたと考えられる。

ハツリ完了時  
赤囲み部分は断面修復材のはく離・はく落  
が顕著であった部分。

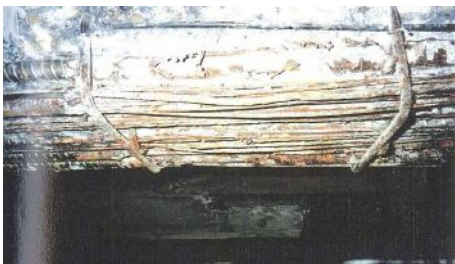
006

桁電気防食施工前 (G5 桁)  
(平成 10 年度荒磯橋他 24 橋調査設計業務報告書より)

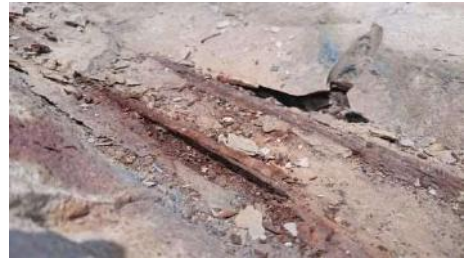
003

No.003 の接写

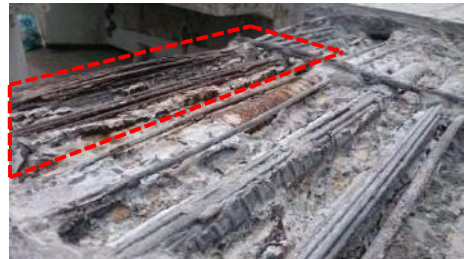
005

ハツリ完了時  
赤囲み部分は断面修復材のはく離・はく落  
が顕著であった部分。

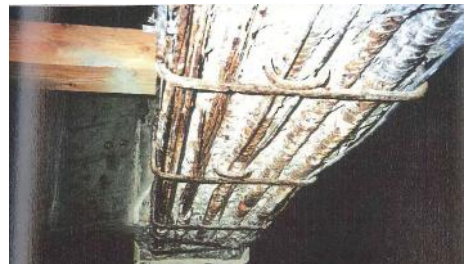
007

電気防食施工前 (G6 桁)  
(平成 10 年度荒磯橋他 24 橋調査設計業務報告書より)
