ゴム引布製起伏堰の長期性能評価 に関する共同研究報告書

令和 2 年 3 月

国立研究開発法人土木研究所

2章 ゴム引布の経年劣化および損傷に関する性能評価方法の検討

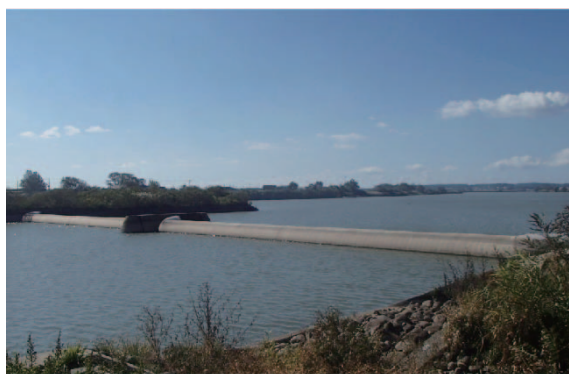
当該ゴム堰の外観として、起立状況を写真2.1.11および2.1.12に示す。診断時において、写真2.1.13および2.1.14のとおり、法部の折れシワ部周辺においてひび割れが進行していることが目視確認された。この表面ひび割れはゴム袋体の劣化により見られる現象の一つである。

写真 2.1.11 起立状況 (上流側→下流側)

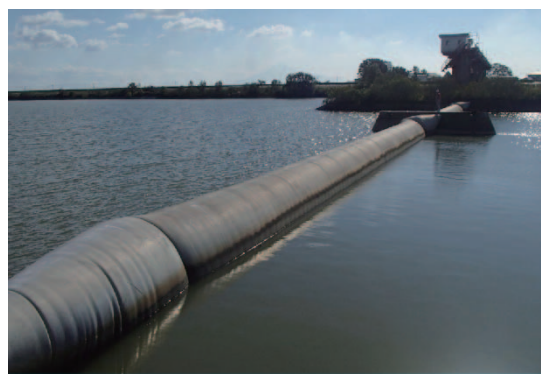
写真 2.1.12 起立状況 (右岸側→左岸側)

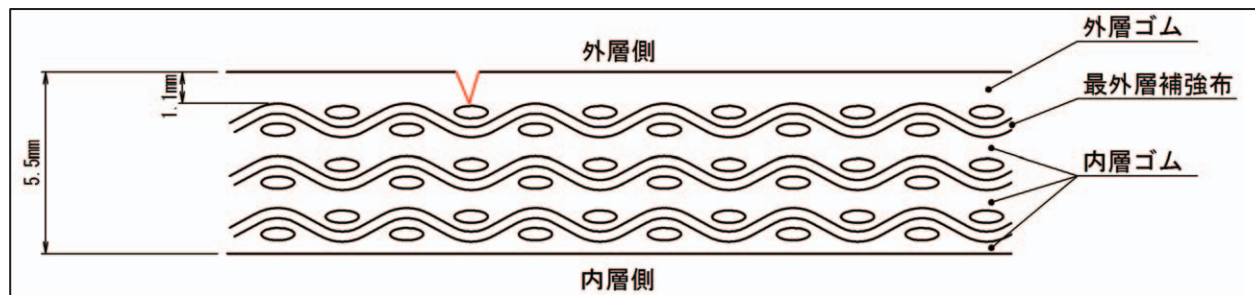
ひび割れは折れシワ部周辺に発生しているが、範囲が限定的であり、ひび割れの深さは1.0mm～1.2mm（ゴム袋体の厚さ=5.5mm）であった。そのため、内層ゴム層には到達しておらず、現時点では気密性能への影響はないものと考えられた。

図 2.1.1 ゴム引布の断面構造とひび割れ深さ(V箇所)

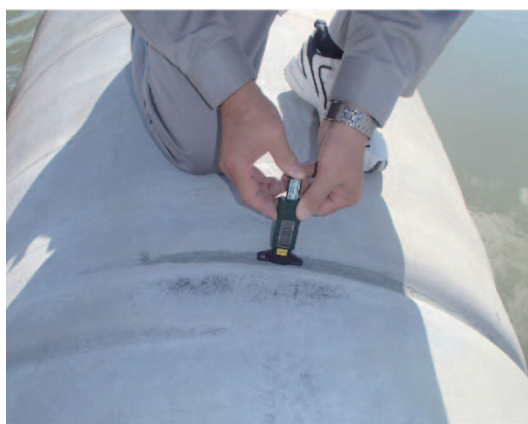
写真 2.1.15 デプスゲージによるひび割れ深さ計測

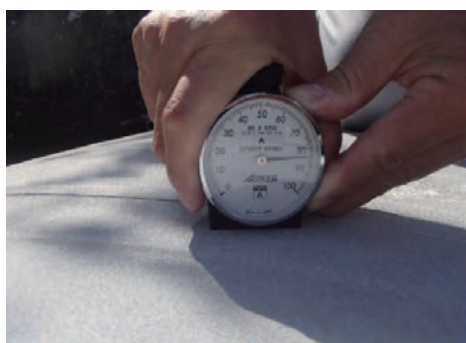
当該ゴム堰のゴム硬度を測定した。なお、測定は JIS K6253 に準拠して実施した。当該ゴム堰は CR 系のゴム袋体を使用しており、外層ゴム硬度は、製造時(1987年)の初期値「65」に対して、10年後(1997年)には「72」に上昇し、28年後(2005年)10月には「84」（20箇所平均）にまで上昇していた。写真 2.1.17 および写真 2.1.18 にゴム硬度の計測状況を示す。

写真 2.1.17 外層ゴムの硬度計測（中央部=84）

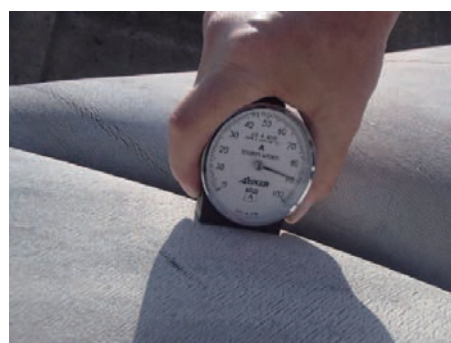
写真 2.1.18 外層ゴムの硬度計測（折れシワ部=90）

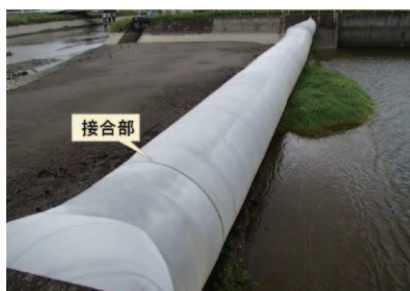
本事例はCR系のゴム袋体のものである。ゴム袋体の全景及び劣化現象であるゴム・補強繊維の亀裂状況を写真2.1.19~写真2.1.21に示す。

写真2.1.19 ゴム袋体全景

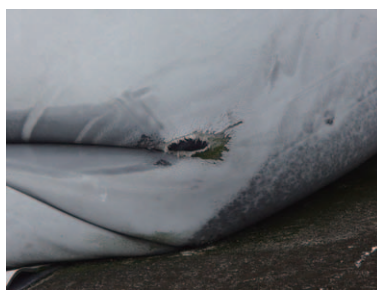
写真2.1.20 ゴム・補強繊維の劣化亀裂

となる。なお、ただちに破壊するわけではないが、ゴム硬度の数値や袋体の亀裂深さなどを評価し、更新の検討が必要であると考えられた。

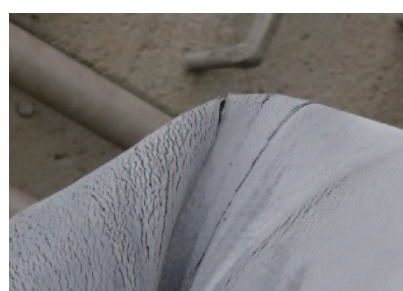
写真2.1.21 ゴムの劣化亀裂(法部)

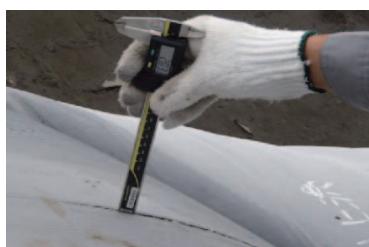
ゴム袋体の亀裂深さをゲージにて計測した結果、写真2.1.22~写真2.1.24のとおり、亀裂は2.0~3.1mmの深さで、外層側の補強繊維層を貫通していた。なお、貫通部の材料強度は、正常部の2/3(3層→2層)に低下していた。図2.1.5にゴム袋体の断面構造を示す。

写真2.1.22 亀裂深さの計測

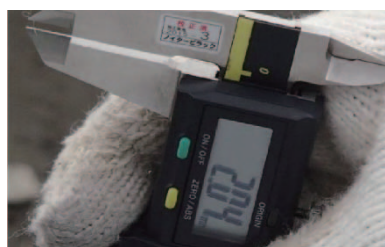
写真2.1.23 亀裂深さ ; 2mm

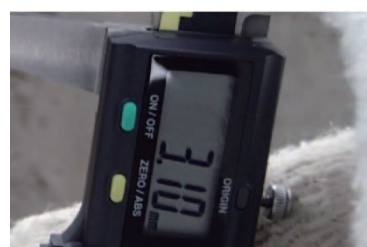
写真2.1.24 亀裂深さ ; 3.1mm

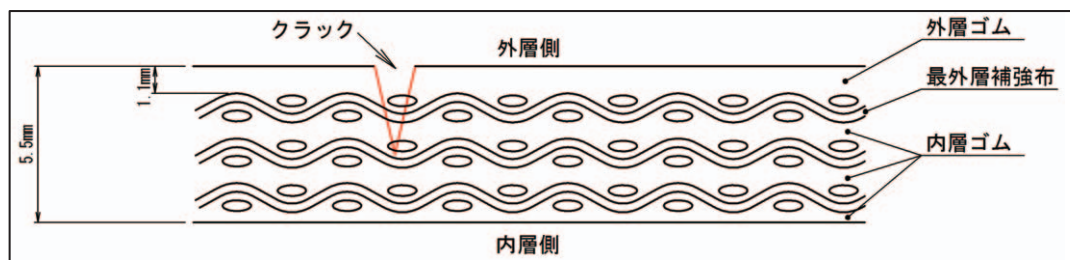
図2.1.5 ゴム袋体の断面構造とひび割れ深さ (V箇所)

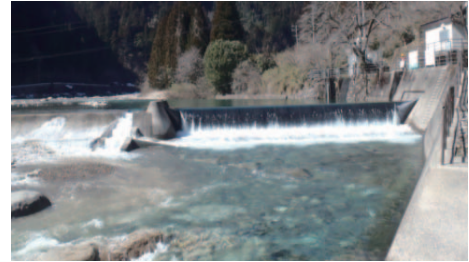
今回調査対象にしたゴム堰の袋体は、袋体張力を支える織布 (3層構造) と、これを保護して気密性を確保するゴム層 (外層ゴム (EPDM) $t=8.5\text{mm}$ 、内層ゴム $t=2\text{mm}$) で構成されており、比較的急流地に位置する箇所に設置され、設置後 30 年経過している。

写真 2.1.25 ゴム袋体全景

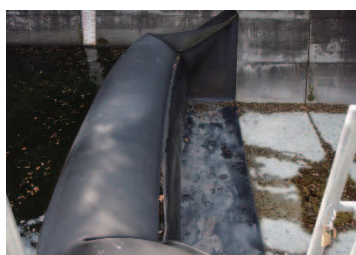
本事例は EPDM 系のゴム袋体のものである。ゴム袋体の全景を見ても表面にはクラックの発生などは見られなかった。本堰に於いては、設置場所に曝露試験用サンプルを取り付け、7 年、13 年、18 年後のゴム物性変化を調査してきたが、18 年経過時には新たに本体の右岸よりのフィンカット部と右岸法部のフィン部の 2ヶ所から採取したゴムの引張強度と伸びを測定することでゴムの劣化状況を把握することにした。

写真 2.1.26 本体全景

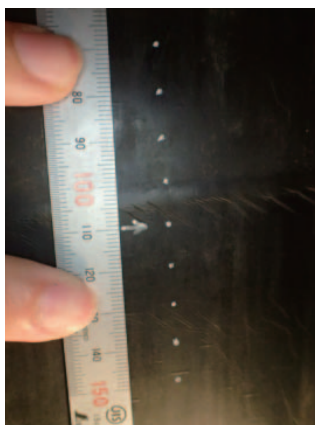
対象のゴム堰は袋体内部への立ち入りが可能であることから、袋体内部に入り、写真 2.2.1 に示すようにマーカーペンにより袋体の表面に 10mm 間隔で全 80mm 間に印をつけ、ゴム袋体の起立時と倒伏時の変位量を定規により測定し、ゴム引布のひずみを求めた。図 2.2.3 に測定結果を示す。各部位とも袋体の断面円周方向でのひずみを示している。この結果、測定した個所において円周方向に約 1~3%程度のひずみが生じていることがわかった。

写真 2.2.1 袋体内表面、変位量測定マーキング

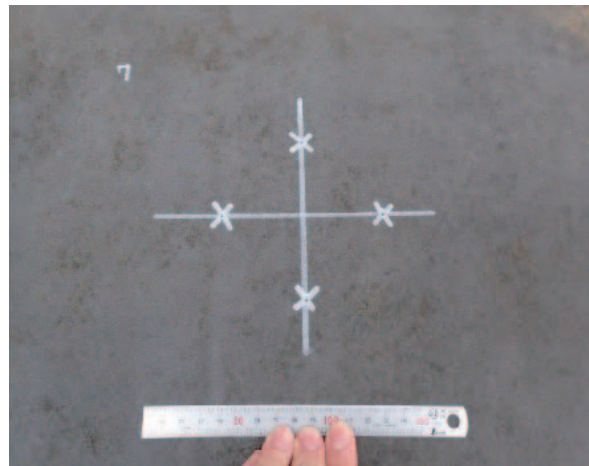
写真 2.2.2 袋体外表面、変位量測定マーキング

累積損傷則のクリープに依る損傷度を検討するうえで、実際のゴム袋体に発生している実働応力を求めることが必要である。そのため、実際のゴム袋体の変形を知り、既知の引布の弾性率等を用いた換算により実働応力を推定するために袋体のひずみを測定した。調査を行った堰の緒元は、完成年 1988 年、径間 42.1m、堰高 2.3m、ナイロン織布層数 3 プライ+1、ゴム引布の設計強度 430N/mm、袋体メーカー：A 社であった。

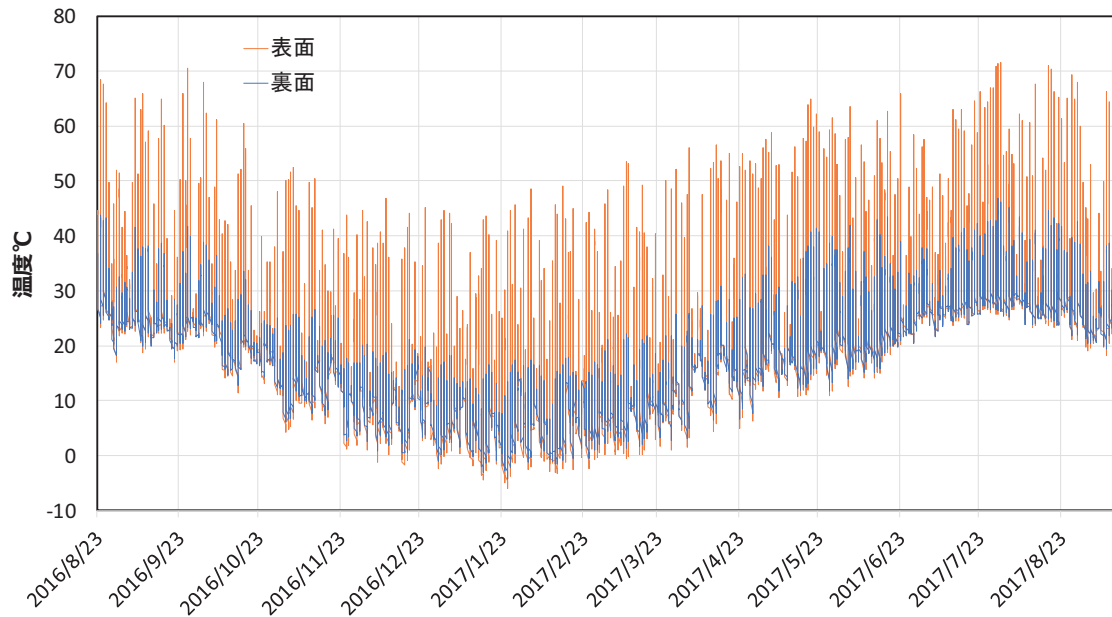
図2.2.6 ゴム引布の表面・裏面の温度測定結果

図2.2.6に約1年間の計測結果を示す。7~9月には表面温度が70°Cを超える日があった。一方、表面温度が70°C程度であっても裏面は40~45°C程度であり、ゴム引布の全てが70°Cとなっているわけではなかった。今回、裏面は外気に曝されていた。実際のゴム堰では内部の空気は自由に移動できないので、ゴム表面が加熱されることにより内部の空気も温められる可能性はあるが、ゴム堰の上流側のほとんどは水中にあり、気温より低い温度のため、ゴム堰内部の空気が高温に温められることは考えにくい。したがって、ゴム引布の全層が70°Cになるようなことはないと考えられる。

表2.2.2に各月ごとの最高温度、最低温度、平均温度を示す。7~9月に温度が高く、12~3月がマイナスに達していた。表面温度は-6.5~72.0°Cの範囲、年間平均22.3°C、裏面温度は-4.3~46.8°C、年間平均18.5°Cであった。

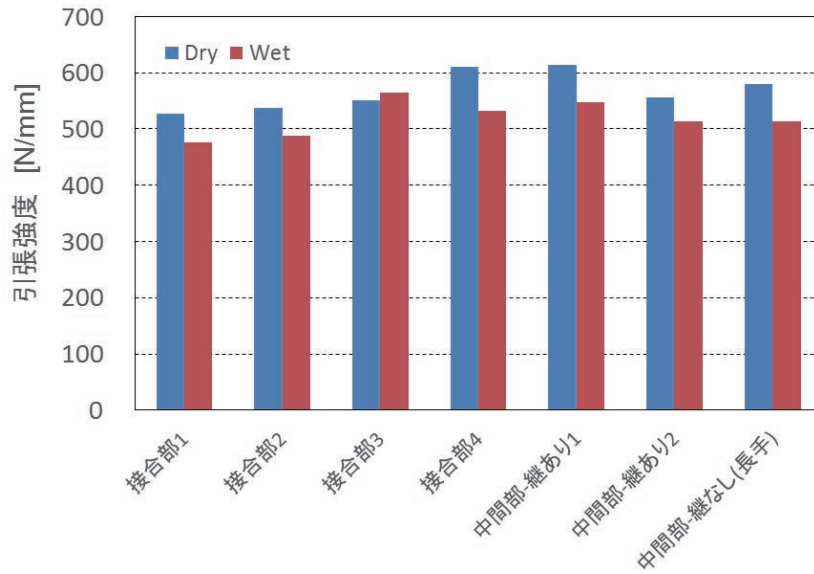
図 2.2.7 引張強度の結果比較

図 2.2.7 に引張強度の比較図を示す。これらより、Dry に比べ Wet では約 10%ほど破断強度が下がる傾向が見られた。破断時の伸びについては、表 2.2.3 から Dry に比べ Wet では約 5~18%低下したことがわかる。これらの結果について、Wet 時のゴム引布の強度の低下は、参考文献⁴⁾が示す水分を含んだ場合の繊維の引張強度の低下とほぼ同じ割合であった。

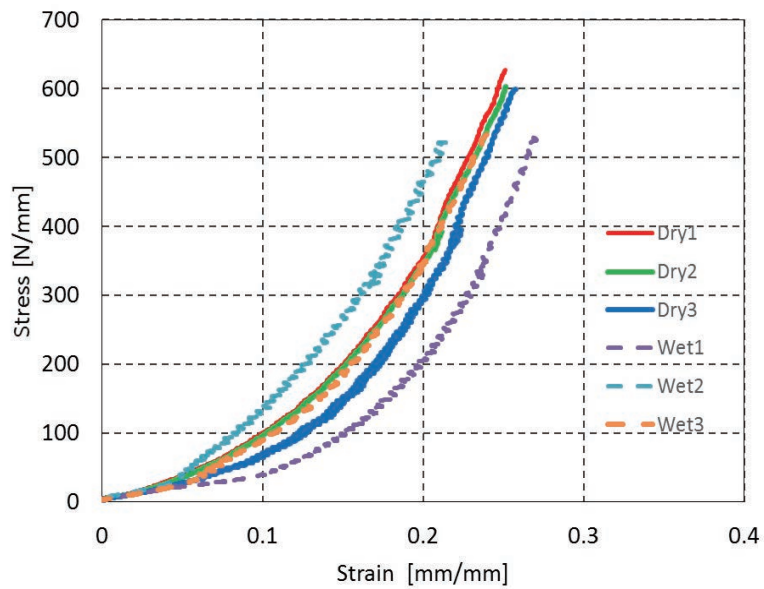
図 2.2.8 応力ひずみ線図(接合部4)

図 2.2.8 に接合部 4 の試験結果である応力-ひずみ線図の例を示す。この曲線からは材料の塑性変形と延性破壊の傾向が確認されず、試験したゴム引布では弾性域での破壊傾向が見られた。

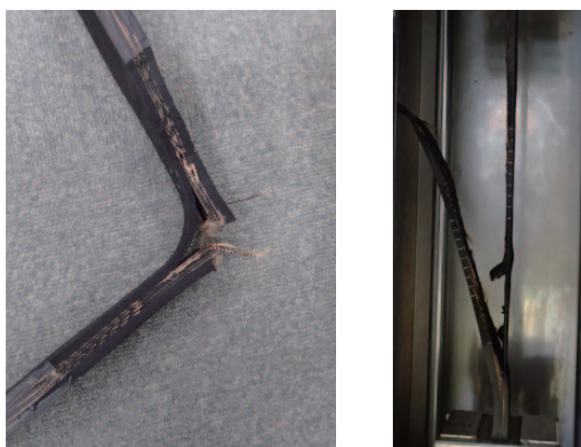
写真 2.2.6 に実施したクリープ試験で見られた破壊モードを示す。写真 2.2.6 左は繊維が破断する「繊維破断型」の破壊モードで、単軸引張試験の破壊モードと同じである。写真 2.2.6 右は繊維間のゴム界面がせん断力で破壊し繊維層間がはく離する「せん断はく離型」である。A社製試験片において、「せん断はく離型」は、単軸引張試験では見られなかったが、接合部のクリープ破断試験ではこのモードが出現した。これは、ゴム引布接合部において、準静的な荷重条件下での損傷形態と、時間依存型の荷重条件下での形態は異なる場合があることを示唆する。

写真 2.2.6 クリープ破断のモード
(左:繊維破断型、右:せん断はく離型)

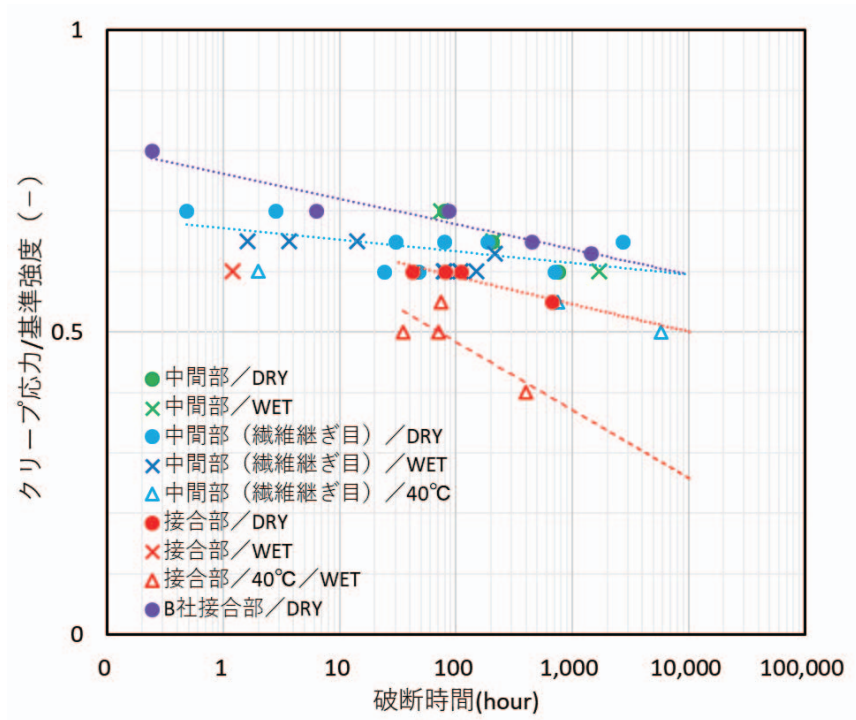
図 2.2.9 クリープ破断線図

図 2.2.9 にクリープ破断実験より得られたクリープ破断線図を示す。凡例で、特に表記の無いものは A 社製サンプルの結果である。試験片は大別して①中間部と②接合部であるが、①中間部には、繊維が完全に連続しているもの（「中間部」と表記）と製造上の都合で繊維に切れ目がある部位（「中間部（繊維継ぎ目）」と表記）の二つがある。ただし、引張試験の結果、「中間部」と「中間部（繊維継ぎ目）」は同等の強度を持ったため、ここでは両者を同じ①中間部として考えることとする。

図 2.2.9 では、一部のデータ群に近似曲線を示している。横軸の 10000 時間は約 1 年、100000 時間は約 10 年を表す。縦軸は実験時に荷重制御で設定したクリープ応力を各試験片の基準強度で割り標準化したもので、単軸引張強度との割合を示す。この標準化した応力値と近似曲線の外挿部分が交差する点はその荷重でのクリープに対する寿命となる。A 社の中間部において、DRY と WET を比較すると、わずかに WET の結果が DRY の近似曲線より図下側に位置するが、両者のクリープ破断時間に大きな差がない結果が得られた。しかし、接合部の結果では、DRY（赤印）と WET（赤 X 印）おなじ 0.6 の応力値でクリープ破断時間が 2 オーダ程違う結果となっており、水環境でクリープ強度が低下することが示唆された。接合部の水環境についてはデータが少ないので、今後、検討が必要と考える。

A 社の接合部で DRY と 40°C/WET の結果群を比較すると、40°C/WET は DRY の大きく下側に位置し、高温では同一荷重でクリープ破断時間が短くなることが予想された。ゴム袋体の実際の運用時には太陽光等によりゴム引布の温度は 40°C 以上の高温になることが確認されている。上で述べたように、ゴム袋体の実働応力が引張強度の数パーセントである場合でも、接合部/40°C/WET のような状況で、内部に応力集中が生じている場合などは、早期に部材が破損することも考えられる。この結果と高温条件下での破壊メカニズムについては今後慎重に検討を行うことが必要である。

実際のゴム堰の想定される実働応力を引張強度の 10% 以下と仮定した場合、DRY での試験結果（各中実丸印）はどの条件においても、クリープ破断までの余寿命が 30 年以上と推定される。注意点として、先に述べたように実働応力が内部応力の応力集中等で局部的に高くなる場合も考えられるので、このクリープ破断線図の作成と同時に、ゴムと繊維およびその界面それぞれの正確な内部応力の把握も重要である。

B 社のサンプルは接合部/DRY であり、その結果群は A 社の接合部/DRY の結果と比べると縦軸方向でおよそ 1 割ほど上となる結果が得られた。クリープ時間の増加に対する曲線の傾きは A 社と B 社でほぼ同じ傾向が見られた。

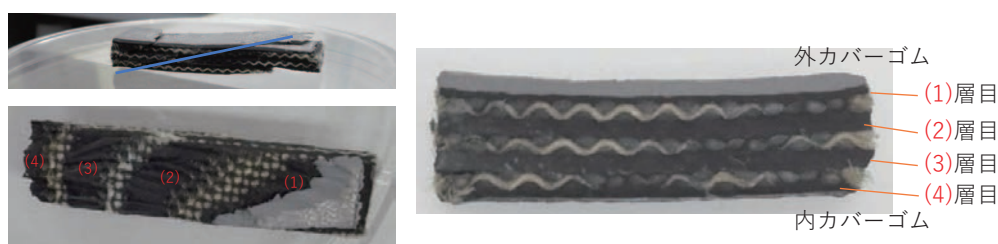
写真 2.2.7 CR 試験片の切り出し例

供用から 28 年間経過した CR 製のゴム堰(1)から法面部位と水中に沈んでいる部位二箇所からサンプルを得た。切り出した試験片の例を写真 2.2.7 に示す。法面では 1 年を通して越流がないため、高温になりやすく紫外線や熱の影響が大きいと考えられる(ゴム硬度 87)。最表層は耐候性顔料を含むため黒色のゴムについてゴムの外側から 1~4 層を写真のように切出し、ATR 法を用いて赤外分光スペクトルを測定した。比較として常に水に浸かっているため熱と紫外線の劣化が少ないと考えられる部位(ゴム硬度 82)の第 3 層から採取したサンプルについてのスペクトル測定を実施した。第 4 層はスペクトルの形状から別種のゴムが用いられていると考えられるため破線で示した。

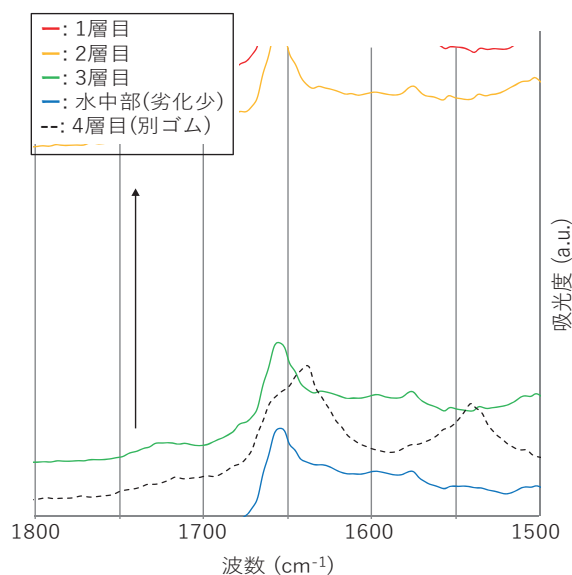
図 2.2.10 CR の赤外分光スペクトル例

CRの結果を図 2.2.10 に示す。劣化の際に現れるカルボニル基由来の 1750 cm^{-1} 付近に注目すると、法面部位の最も表層に近い1層目においてわずかに吸収が見られるが、2層目、3層目と吸収は小さくなり、水中部ではほぼ吸収は見られない。サンプル採取した堰は表層にクラックが見られ、ゴム硬度が増大しているが、CRゴムの劣化による交換の目安となっているゴム硬度90には達しておらず、定期的な点検は必要であるものの運用には問題ない。今回の赤外分光分析の結果からも強度を保つ繊維を保護するゴム部についても劣化は少ないことが示された。

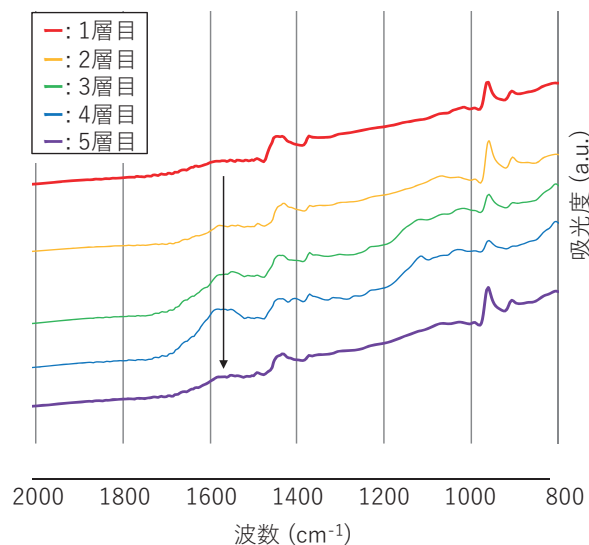
図 2.2.11 EPDM の赤外分光スペクトル例

続いて EPDM の結果を図 2.2.11 に示す。EPDM は最表層のゴム種は内面と同じであったので表面に近い場所を1層目とし、図 2.2.10 のように5層目までの赤外分光スペクトルを比較した。

CRと同様に劣化の際に現れるカルボニル基由来の 1750 cm^{-1} 付近を観察したが、明確なピークは検出されなかった。第3層、4層に見られる 1590 cm^{-1} 付近にピークが観察できる場合があったが、酸化劣化が生じる場合に観測されるのは $1700\text{-}1600\text{ cm}^{-1}$ 付近に観測されることがある不飽和カルボニルの C=O 伸縮振動吸収⁶⁾ などには該当しないため、添加剤の可能性がある。5層目にあたる内面カバーゴムはゴム引布の強度を保つための層ではないため成分の異なるゴムである可能性もあり、4層目から1層目までのピークの減少が見られるのは劣化防止剤が消費されている様子である可能性もある。水中部位と法面部位に大きな差はなかった。いずれにせよ、赤外分光分析の結果から EPDM ゴムの劣化ピークは見られず、供用17年では強度を保つ繊維を保護するゴム部の劣化はほとんどないことが示された。

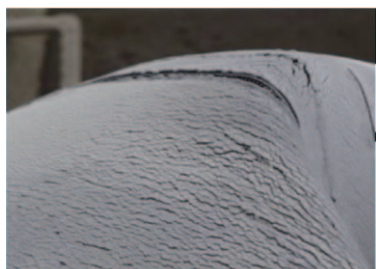
当該ゴム堰は建設後 33 年が経過し、ゴム堰の標準的な耐用年数(30 年)を超過している。これまで、設備の定期点検時には、ゴム袋体の健全性を定量的に評価するため、外層ゴムのひび割れの深さや硬度を計測し、併せて、ゴム袋体の材料強度や気密性能に影響を与える接合部のはく離の有無についても調査してきた。現地調査の結果では、ゴム袋体法部の折れシワ部において、補強繊維の破断を伴う深さのひび割れや、ゴム引布接合部のはく離が認められている(写真 2.2.9、2.1.10)。また、劣化指標の一つである外層ゴムの硬度が上昇し、他地点においてゴム袋体取替の目安となっている数値「90」を超過していることが判明している。

写真 2.2.9 ひび割れの状況

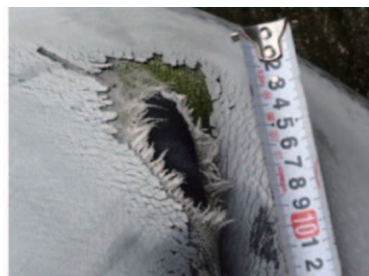
写真 2.2.10 補強繊維の破断状況

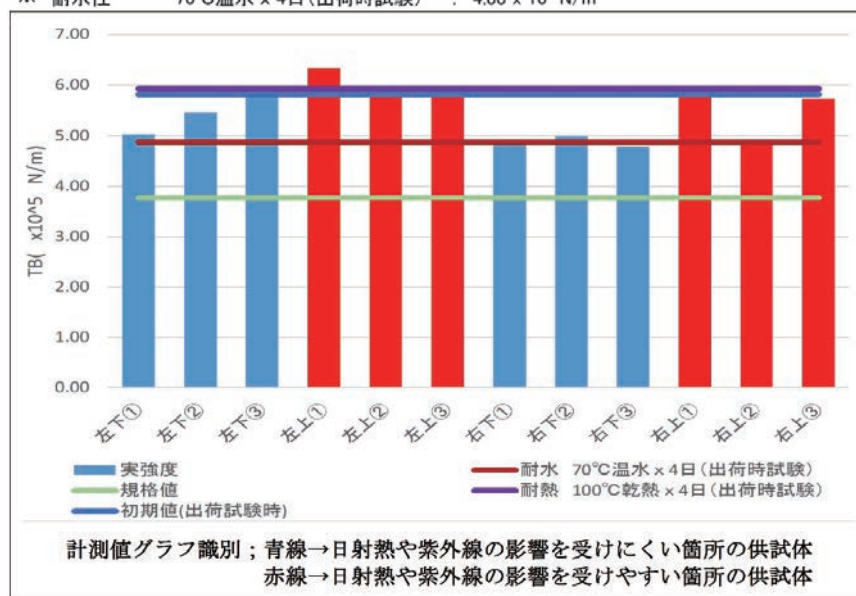
図 2.2.16 引張強さの計測値（規格値、工場出荷時との比較）（円周方向）

引張強さの平均値を、建設当時の初期値と対比すると表 2.2.9 のようになり、円周方向は初期値の 84%、径間方向は初期値の 92%の強度保持率である。

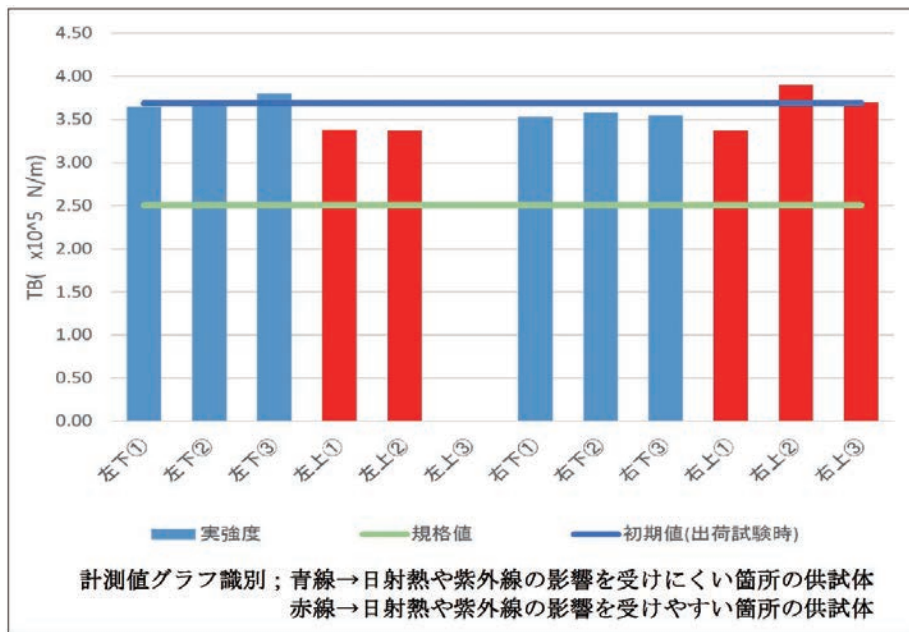
図 2.2.17 引張強さの計測値（規格値、工場出荷時との比較）（径間方向）

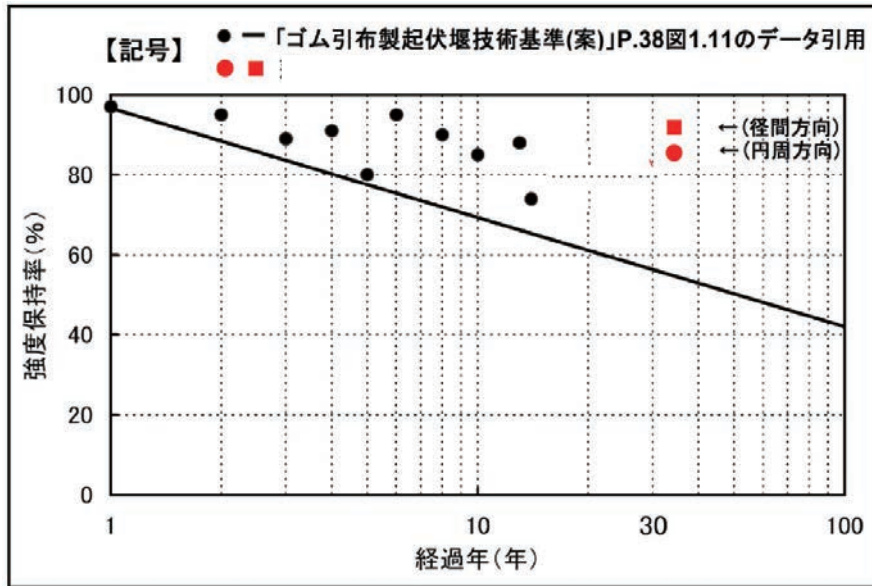
図 2.2.18 ゴム引布の強度保持率(●:当該ゴム堰の測定値,円周方向, ■:径間方向)

また、当該ゴム堰のゴム引布円周方向の計算張力、設計張力及び安全率は表 2.2.10 のとおりである。材料試験の結果では、ゴム引布引張強さの安全率は、基準値(4.5 以上)を満足していた。ただし、補強繊維が破断している箇所の安全率を除いている。

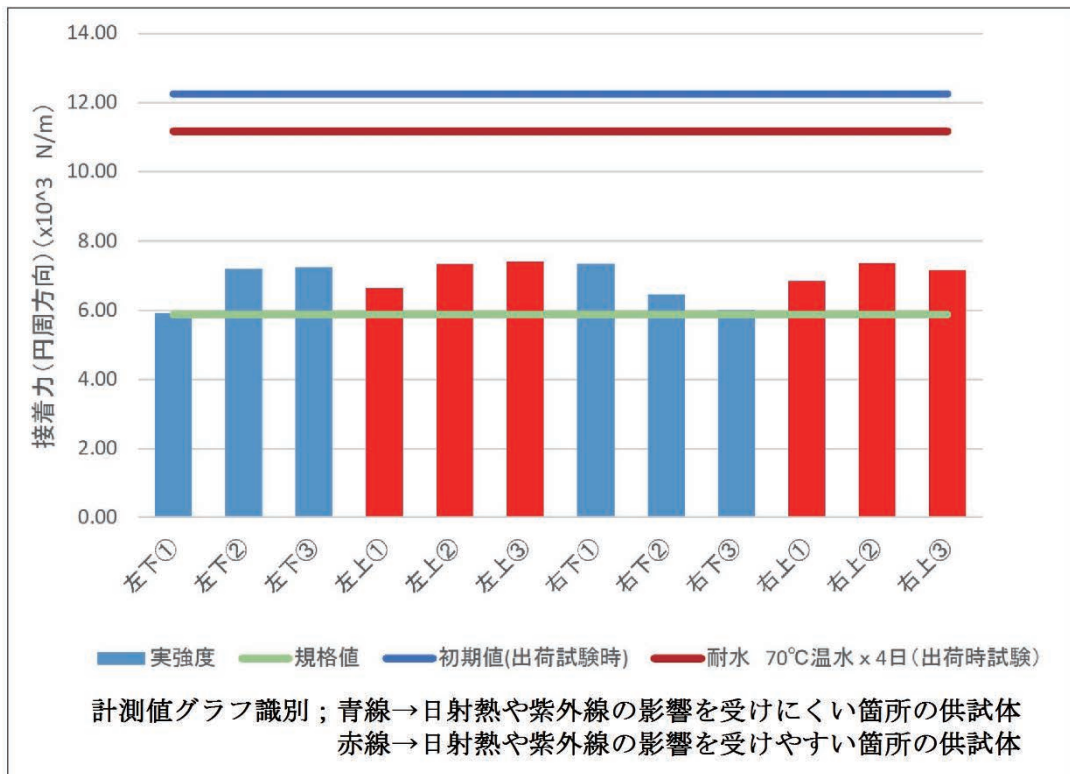
図 2.2.19 接着力の計測値（規格値、工場出荷時との比較）（円周方向）

接着力の平均値を、建設当時の初期値と対比すると表 2.1.13 のようになり、円周方向は初期値の 58%、径間方向は初期値の 55%の強度保持率であった。

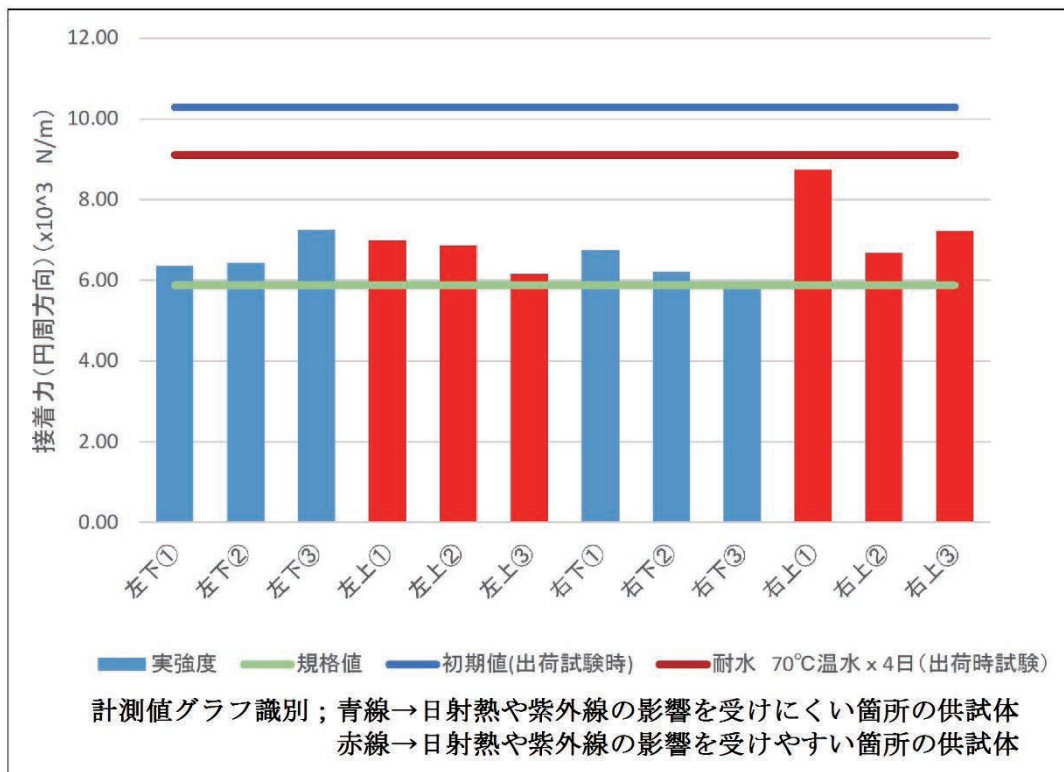
図 2.2.20 接着力の計測値（規格値、向上出荷時との比較）（円周方向）

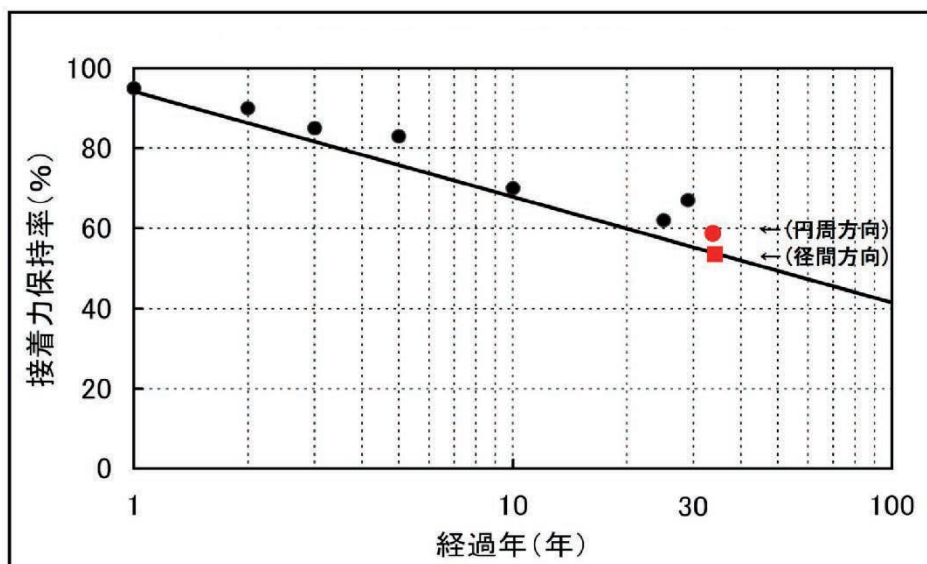
経年的強度保持率の計測値を(一社)ダム・堰施設技術協会のゴム堰・SR 堰部会で作成した図にプロットすると図 2.2.21 のとおりであり、当該ゴム堰のゴム引布接着力保持率は既往データと同等程度と評価された。なお、図 2.2.21 に示した調査データは、ゴム袋体の材料仕様(ゴム材質 ; CR ゴム / ゴム厚 ; 5.5mm / ゴム引布接合方向 ; 径間方向)が同一のものである。

図 2.2.21 ゴム引布の接着力保持率(● : 当該ゴム堰の測定値, 円周方向, ■ : 径間方向)

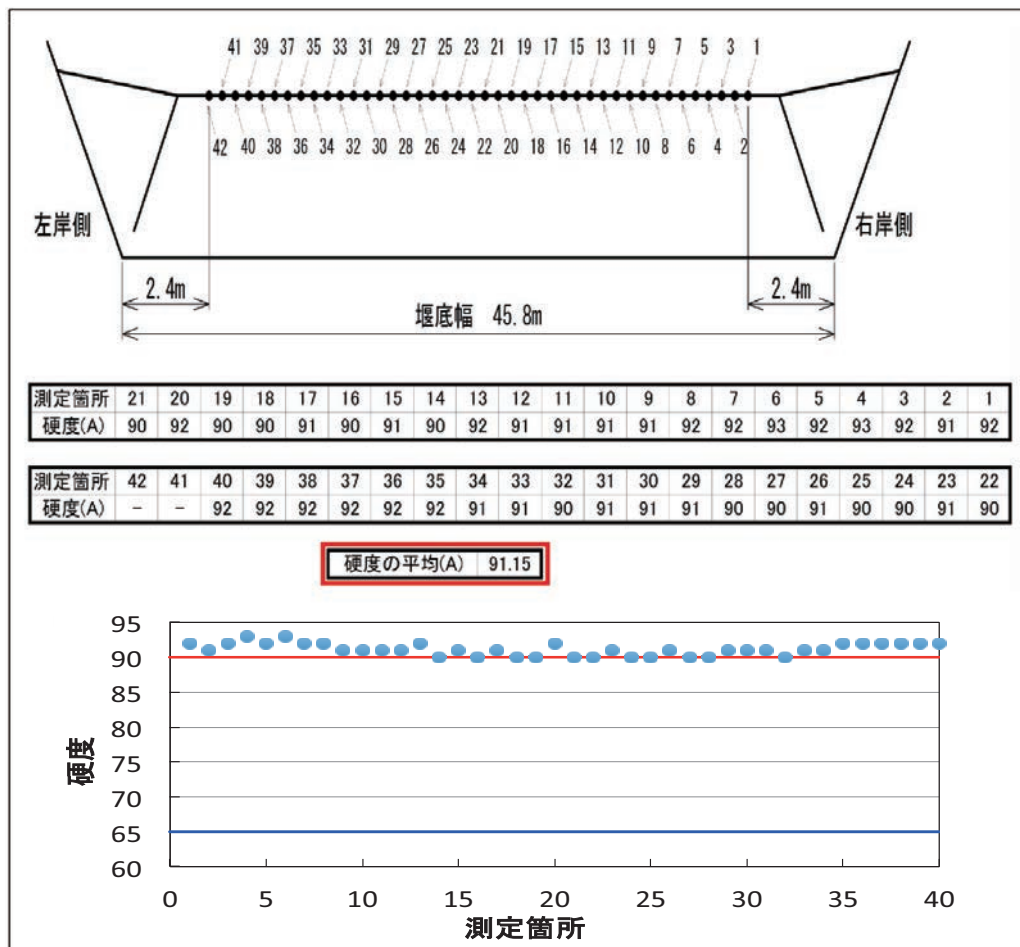
本堰に使用されているゴム袋体材料{ゴムの材質(CR)、厚さ(5.5mm)}は、屋外暴露時間の経過とともに、外層ゴムの硬度が上昇する傾向がある。また、既往実施例では、製造時の硬度(65)が上昇して【90】を超過すると、ゴムのひび割れが増大し、ゴム袋体の法部湾曲部では、ゴム引布の接合部がはく離する場合があることが確認されている。なお、これらの劣化症状が発現したゴム堰は、実績では、ほぼ全数、更新されている。平成 29 年 12 月に計測した外層ゴムの硬度計測結果を図 2.2.22 に示す。硬度の平均は【90】上回っていることを確認した。また、外層ゴムおよび内層ゴムの硬度の結果を表 2.2.14 に示す。

図 2.2.22 外層ゴムの硬度計測結果 (平成 29 年 12 月)【製造時硬度—線、更新指標—線】

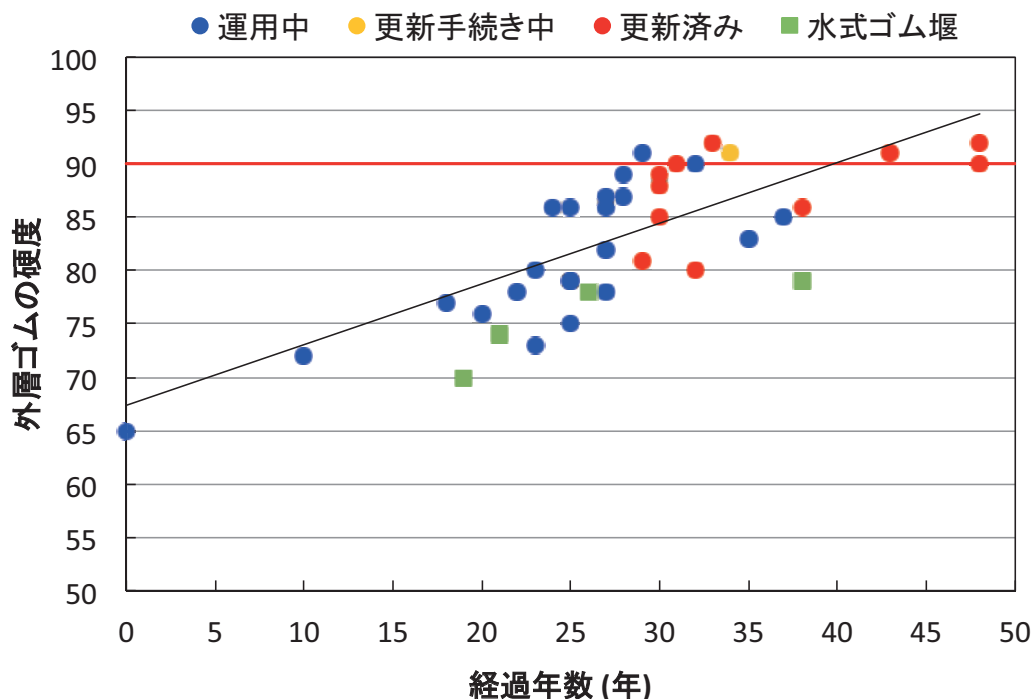
図 2.2.23 外層ゴムの硬度と経過年数

- ① 外層ゴムの硬度と経過年数には相関があり、ゴム硬度は経過年数とともに上昇している。
- ② ゴムの硬度が【90】に到達するような経年となると、外層ゴム劣化でクラックなどが発生しやすく、ゴムと布との接着力も低下してくるので、ゴム引布のこすれや転石等の衝撃で補強繊維の露出が拡大し、ゴム袋体の気密・水密性に影響を及ぼす事象が生じた。
- ③ 水膨張式のゴム堰(図中、水式ゴム堰)のゴム袋体は、空気膨張式に比べ、ゴム硬度の上昇が緩やかであり、ゴムの亀裂有無などの目視調査の結果と併せても、劣化の進行は遅い傾向にあった。
- ④ 常時水中にあるゴム袋体の劣化の進行は遅い（ゴム硬度の上昇勾配は緩やか）。
- ⑤ 設置後 30 年以上経過し、ゴム硬度が【90】を超えたゴム袋体は、ほぼ全数更新されている。

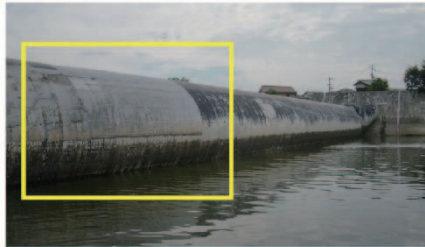
なお、他地点で同様な劣化症状が生じた施設で実施された延命処置では、写真 2.2.15～写真 2.2.16 に示すとおり、短時間で補修済箇所にゴム引布のはく離現象が生じていることなどから、補修では長期的な対応ができないと判断された。

写真 2.2.15 延命補修事例

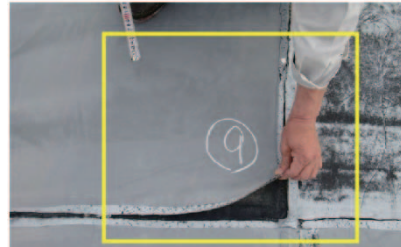
写真 2.2.16 同左(補修材の剥がれ)

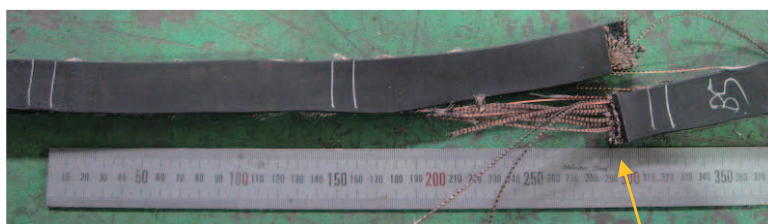
試験体 9 体すべて織布突き合わせ 3 ヶ所のうち第 1 層または第 3 層織布突き合わせ部にて繊維が破断した。破断状況は写真 2.2.18 に示す。

白線 3 箇所が織布突き合わせ接合位置
写真 2.2.18 破断状況

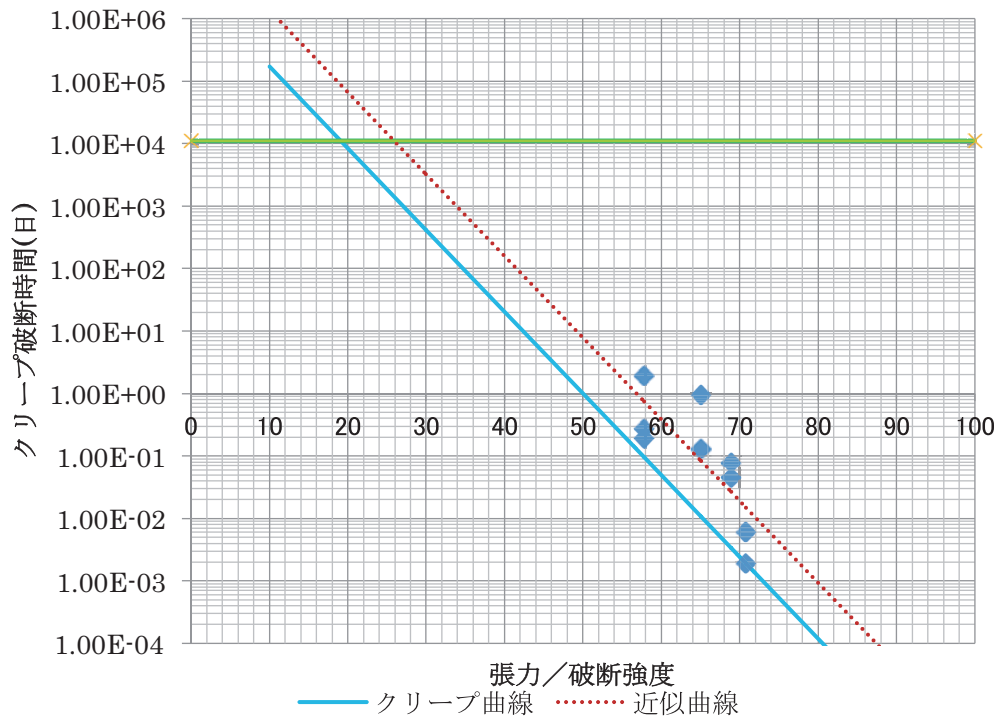
図 2.2.26 試験体 A クリープ特性

図 2.2. 26 は時間軸を片対数とするグラフにプロットし近似直線を求め、近似直線と平行で下限値を通る線をクリープ破断直線としたものである。なお、X 軸「張力／破断荷重」は別途引張り試験機にて計測した径間方向初期袋体強度（585N/mm）を 100%とした。

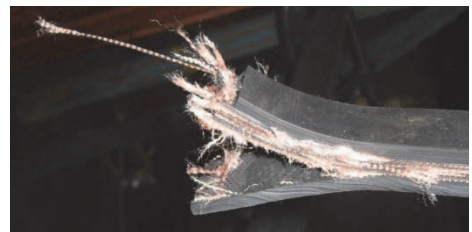
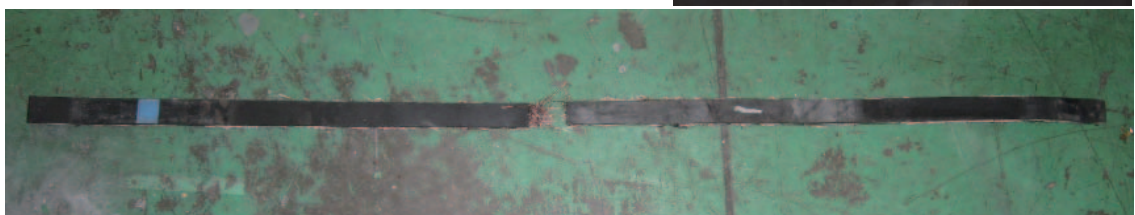
写真 2.2.19 破断状況

試験体 8 体すべて繊維突き合わせ部とは無関係に試験体中央部で繊維が破断していた。写真 2.2.19 は破断時の試験体全体と破断面を示す。

破断箇所が試験体中央となったのは織布接合部が 300mm(ピッチ 100mm)で 4 箇所と密にあるために接合部が一体化され、突合せ箇所では織布数少なくなる影響が出なかったためと考えられる。

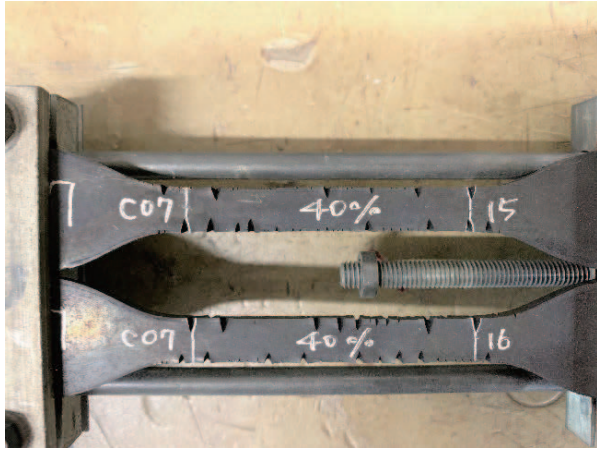
写真 2.2.29 クラック発生状況(① : 40%伸長 72h)

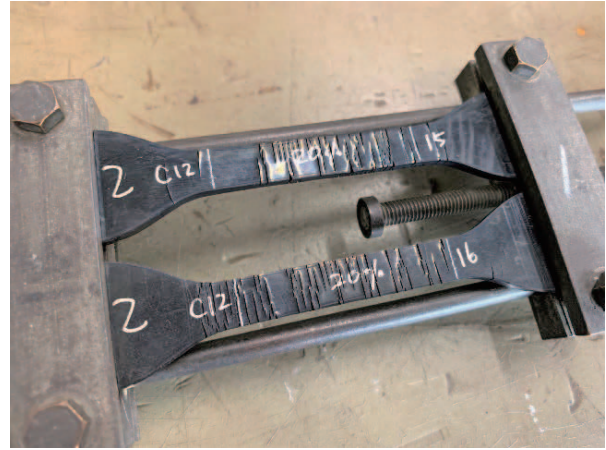
写真 2.2.30 クラック発生状況(② : 20%伸長 48h)

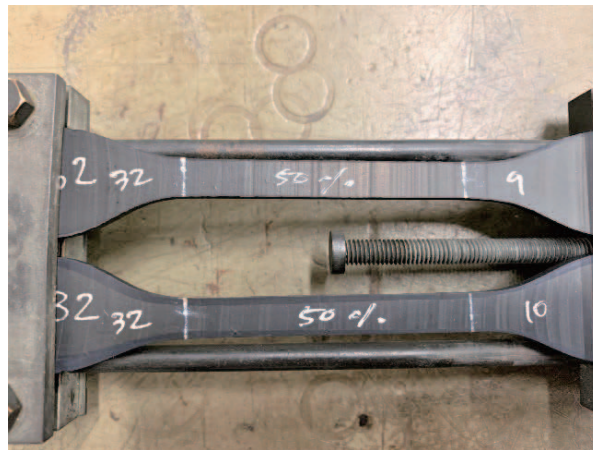
写真 2.2.31 クラック発生状況(③ : 50%伸長 456h)

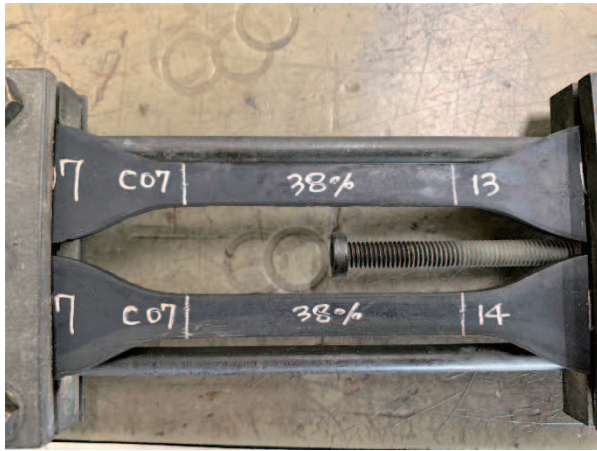
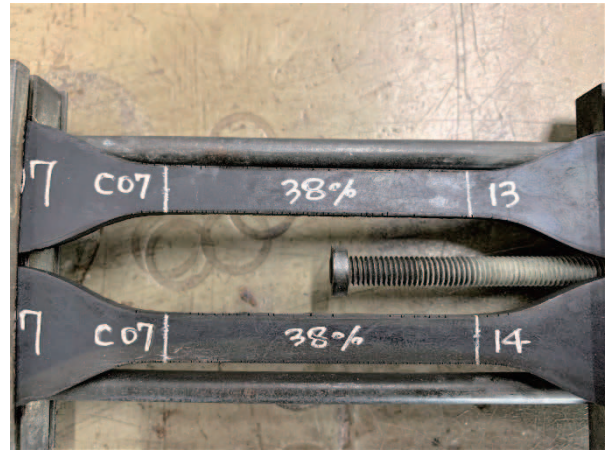
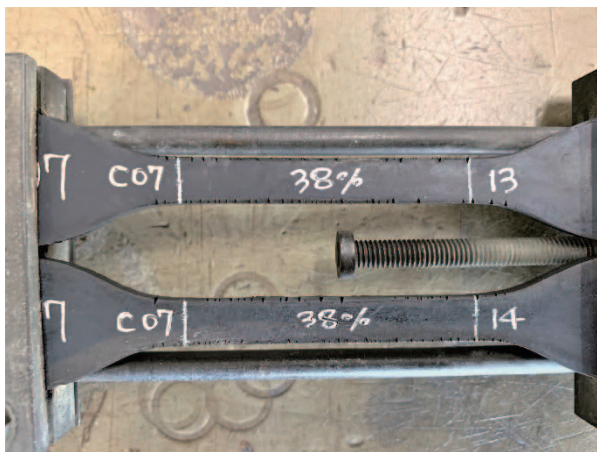
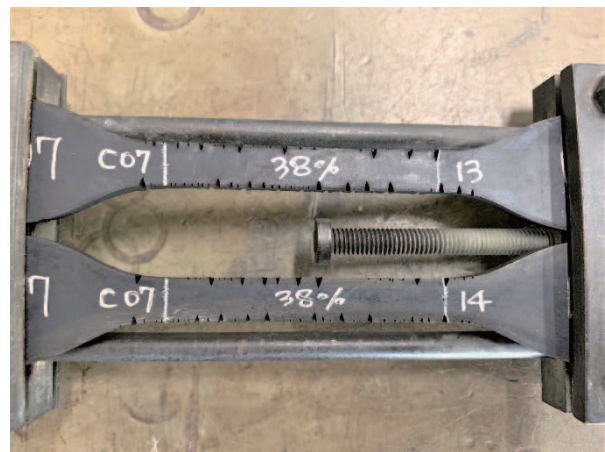
写真 2.2.32 クラック発生状況(① : 38%伸長 2h)

写真 2.2.33 クラック発生状況(① : 38%伸長 8h)

写真 2.2.34 クラック発生状況(① : 38%伸長 24h)

写真 2.2.35 クラック発生状況(① : 38%伸長 48h)

NR系のゴムは写真 2.2.32~2.2.35 に示すように、試験片側面にクラックが入り出し、当初発生したクラックから数量が増えることなく成長する傾向を示した。

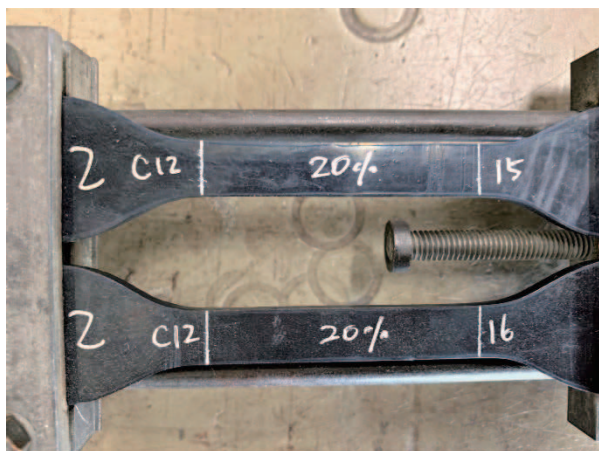
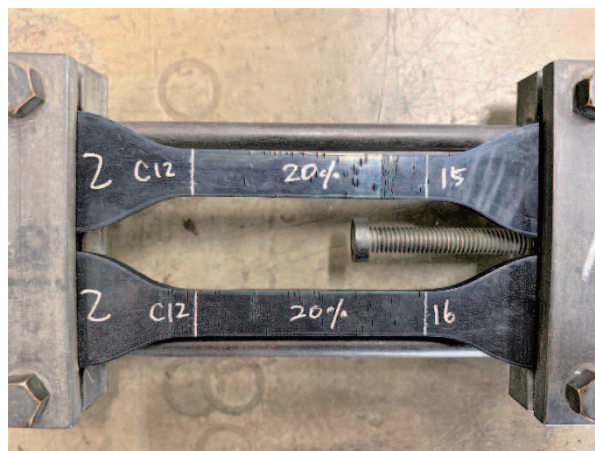
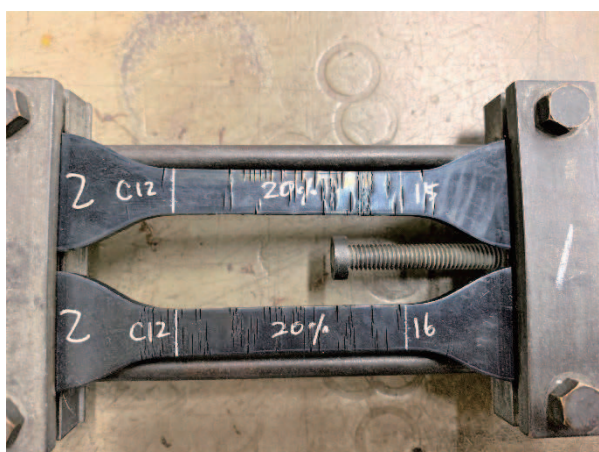
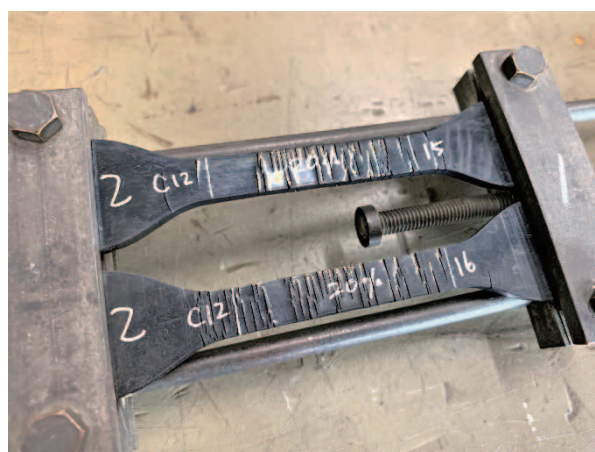
写真 2.2.36 クラック発生状況(②：20%伸長 2h)

写真 2.2.37 クラック発生状況(②：20%伸長 8h)

写真 2.2.38 クラック発生状況(②：20%伸長 24h)

写真 2.2.39 クラック発生状況(②：20%伸長 48h)

SBR系ゴムは写真 2.2.36~2.2.39 に示すように、試験片中央部にクラックが入り出し、試験中にも表面クラックが新たに発生し、成長する傾向を示した。

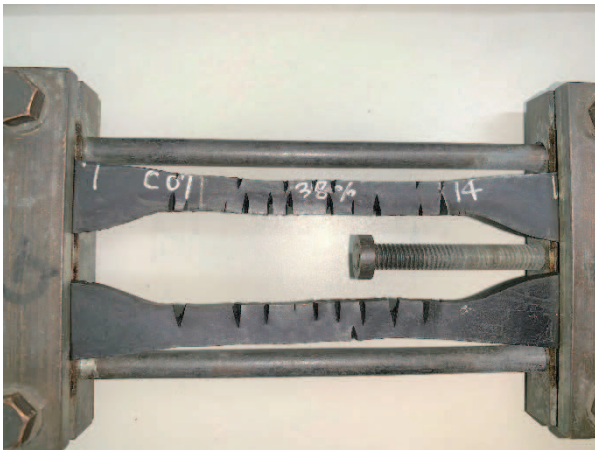
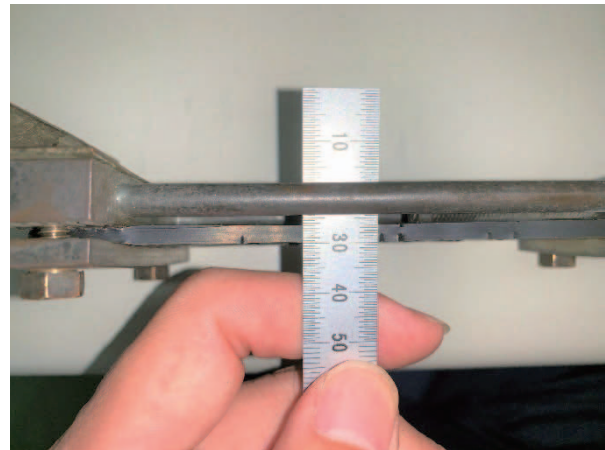
伸長(%)	時間(hr)	クラック深さ(mm)	平面クラック数
①NR 系	38	216	2.0	少数
	40	72	1.5	少数
②SBR 系	10	48	1.0	数個
	20	72	1.2	多数
	50	72	0.8	無数

写真 2.2.40 カットした試験片(① : 38%伸長 216h)

写真 2.2.41 クラック深さ(① : 38%伸長 216h)

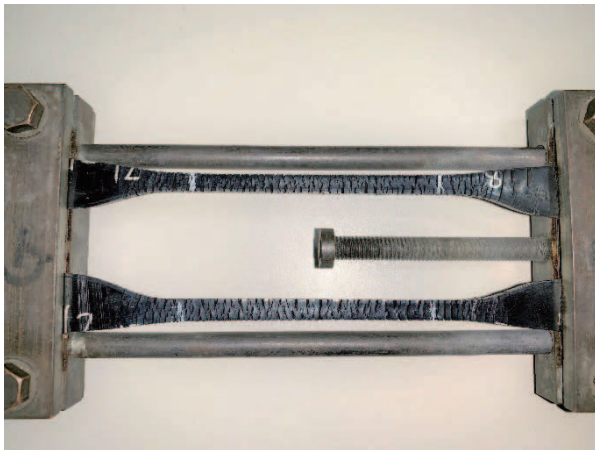
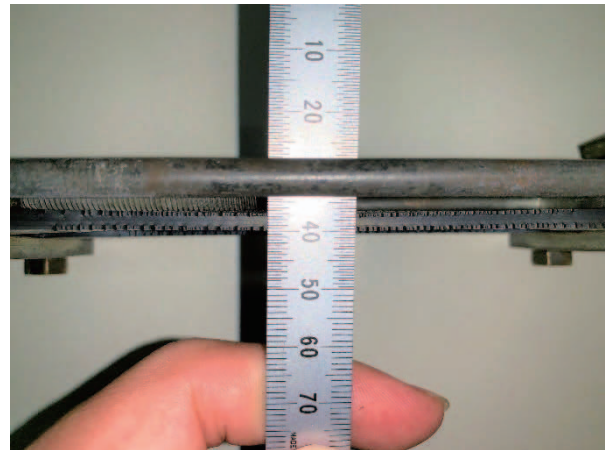
写真 2.2.42 カットした試験片(② : 50%伸長 72h)

写真 2.2.43 クラック深さ(② : 50%伸長 72h)

伸長も時間も異なることから、一概に比較することは難しいが、ある程度表面のクラックが表出した試験片については、ゴム配合によりクラックの発生数や深さが異なること、平面的なクラックが多いほうが深さは浅くなる傾向を確認できた。

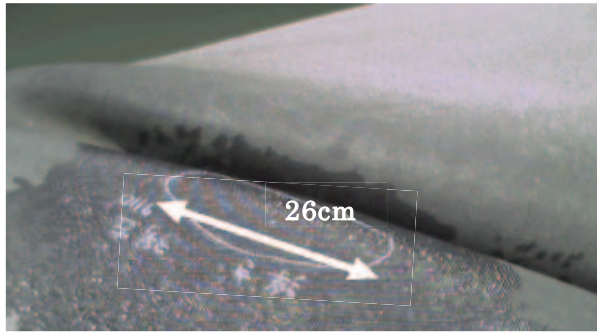
ゴム袋体表層面の浮き部を直接、赤外線サーモグラフィーで撮影しても浮き部の判別ができなかったことから、表層面に霧吹きによる水分散布を行い、気化熱の作用を利用することで、エア層のある内面はく離部と正常部間で温度差異が生じ、はく離エリアの検知が可能となったものである。その時の可視画像を写真3.1.1に、赤外線サーモグラフィーによるはく離想定エリア検知画像を写真3.1.2に示す。撮影は日中に行い、撮影開始時点の気温は27.5℃、表面温度は39.7℃であった。このことは、はく離部内部には空気層が形成されているのに対し、周囲はゴム層であることから気化熱による温度差異が発生することで、赤外線サーモグラフィーの特徴である温度分解能の高さにより可能となったと考えられる。但し、本調査では気温やゴム袋体の温度、天候(日射量)、霧吹きの散布量や水分温度等のバランスにより、はく離エリアの特定可否が大きく左右され、かつ安定した条件の特定も困難であったため、現段階では実用レベルには至っていない状況となっている。

写真 3.1.1 内面はく離部表層可視画像

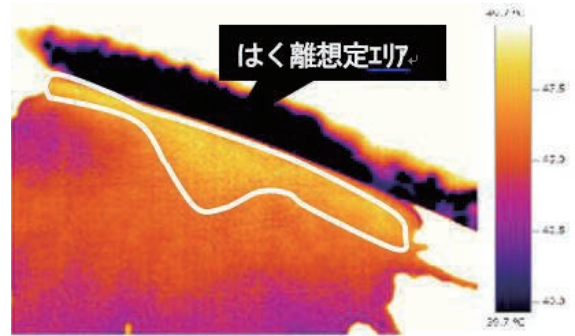
写真 3.1.2 内面はく離部表層熱画像

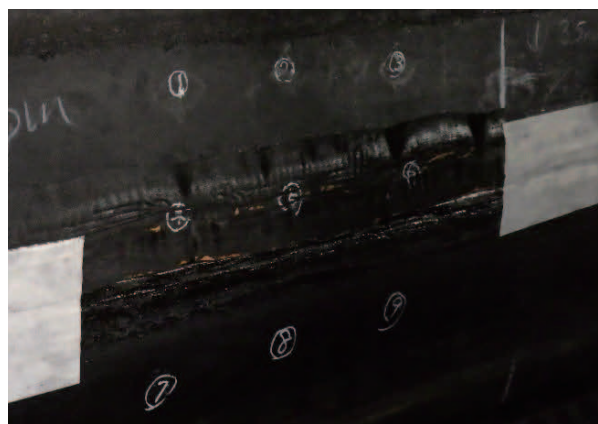
本装置の実物による内面はく離検知機能を検証するため、国土交通省直轄管理のゴム堰内部側面（写真 3.1.5）に発生している既知の内面はく離部（写真 3.1.6）とゴム堰上部（写真 3.1.7）に発生している既知の内面はく離エリア（写真 3.1.8）の代表的な2つのケースについて打音測定（写真 3.1.9, 写真 3.1.9）を実施したものである。堰内部側面に発生している内面はく離部の測定箇所について、上部①、②、③、下部⑦、⑧、⑨がはく離なしの正常部、中間部の④、⑤、⑥がはく離箇所となっており、その測定結果を図 3.1.3 に示す。測定結果から正常部と内部はく離部の時系列出力波形は双方で特徴が異なっており、はく離箇所の検知が可能である。

写真 3.1.6 内部側面内面はく離部外観

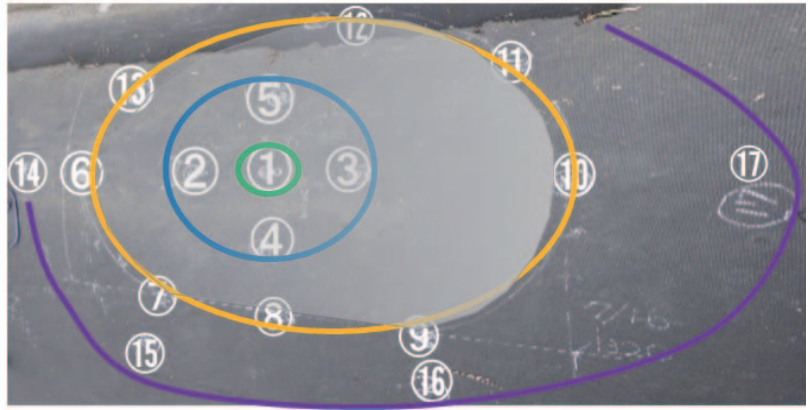
写真 3.1.8 ゴム堰上部内面はく離部外観 (灰色着色部が内面はく離箇所)

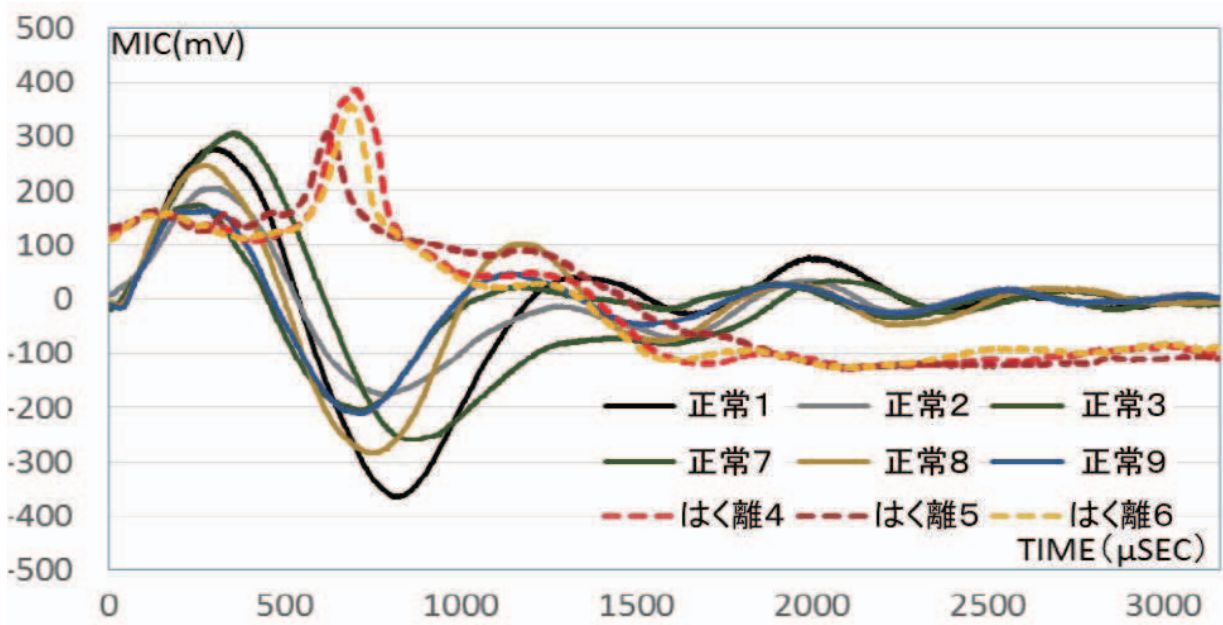
図 3.1.3 堰内部側面における正常部・内面はく離部の打音測定結果

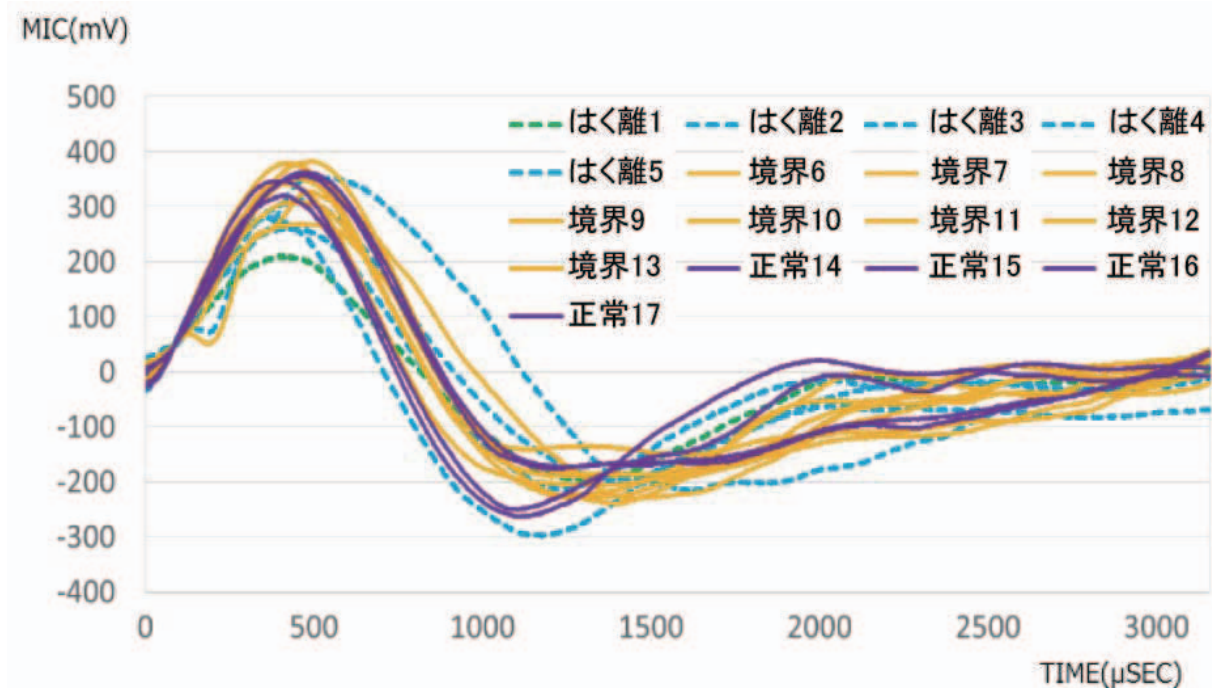
堰上部に発生している表層部の内面はく離における測定箇所について、①～⑤は内面はく離部、⑥～⑬がはく離境界部、⑭～⑰が正常部となっており、その測定結果を図 3.1.4 に示す。測定結果では、打音による集音マイク出力波形に双方で特徴的な違いは認められず、内部はく離の検知は困難となっている。

図 3.1.4 堰上部表層における正常部・内面はく離部の打音測定結果
