## <招待講演> コンクリート橋の 崩壊に学ぶ

デラコンコルド跨道橋の崩落事故の概要と原因／六郷  
重要個所、関連情報、道路管理者の責務等／Banthia

岐阜大学 六郷 恵哲

カナダのデラコンコルド跨道橋の崩落事故に学ぶ

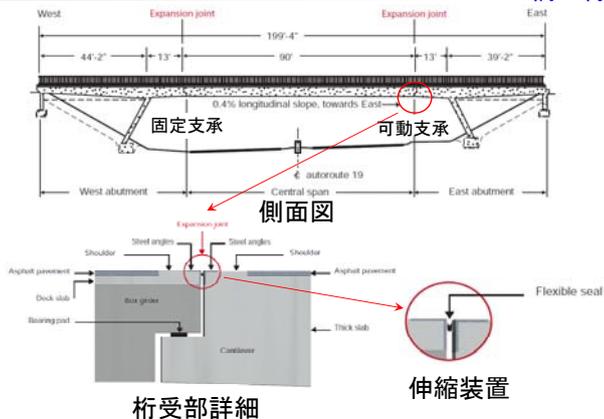
桁受部詳細

- 伸縮装置の止水機能が損傷すると、水、泥、凍結防止剤の塩分が堆積
- 複雑な荷重伝達領域であるが、点検ができない

崩落起点の特徴

- 反力が卓越する鈍角部
- 縦断勾配の低い側
  - 0.4%の緩勾配で、排水性が良好でなく、滞水しやすい
- 排水弁・管が設置しにくい桁構造

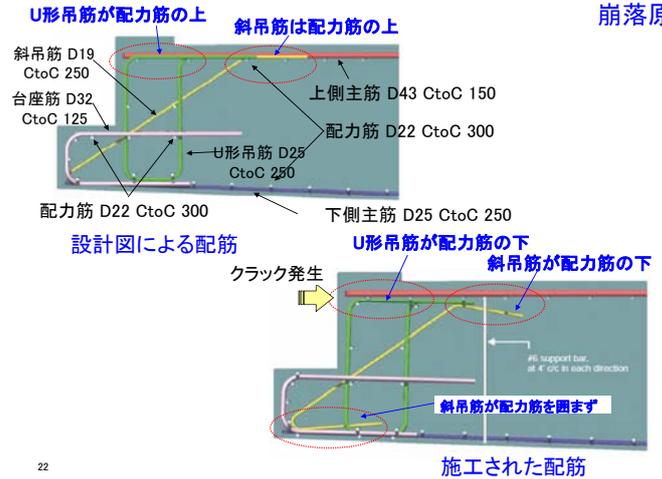
- 不適切な配筋
  - 同一面への鉄筋の集中
  - 主筋の端部定着 (先端フックが無い)
  - スターラップ筋が最外縁筋を囲んでいない
- 施工時の配筋変更
  - スターラップ筋と上側鉄筋の分離
- 低品質のコンクリート
  - 耐凍害性の不足

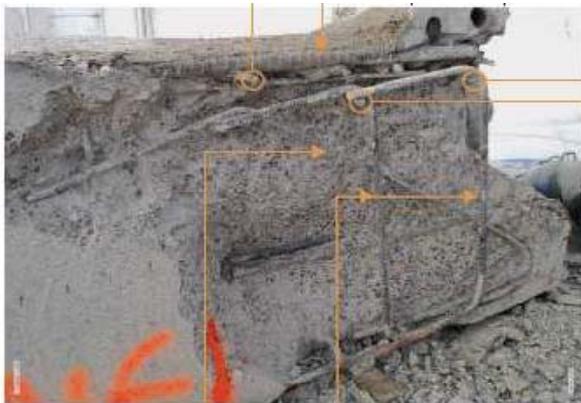
- 厚いスラブにおけるせん断補強の欠如
  - コンクリートのせん断耐力不足
  - 現行基準では、せん断補強が必要
  - 設置されていれば、脆性的な破壊に至らない
- 床版表面への防水処理の不足
  - スラブ内への水分の浸入
  - 凍結融解サイクルの発生
- 不適切な1992年の補修
  - 上側主筋部分の被りコンクリートを除去した作業
  - 基準化された防水層の施工を実施せず

- 設計施工の段階:  
適切な量のせん断補強筋を, 適切な位置に配置
- 維持管理の段階:  
狭い部位についても適切に点検し, 劣化を把握  
せん断補強と床版上面の防水処理とを実施
- 直前の段階:  
落下コンクリート塊や広がったせん断ひび割れを  
発見したら, 直ぐ道路を閉鎖
