現場に学ぶメンテナンス

地震により変形したゴム支承の復旧対応事例

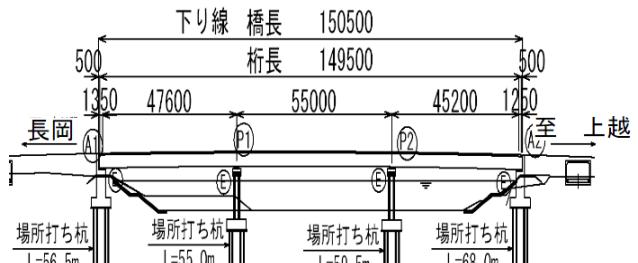
図-1 豊田橋

豊田橋は、図-1及び写真-1に示すように橋長が150.5 m、3径間連続鋼箱桁の緩やかな曲線橋です。架設されたのは2004年であり、平成14年（2002年）道路橋示方書に準拠しています。上部構造は、橋台、橋脚上でそれぞれ2基ずつのゴム支承を介して支持されています。
