## 2.1 河川堤防の弱点箇所抽出・強化技術に関する研究

担当チーム：材料地盤研究グループ（土質）

## A STUDY ON VULNERABLE POINT DETECTION METHOD AND REINFORCEMENT METHOD FOR RIVER LEVEE

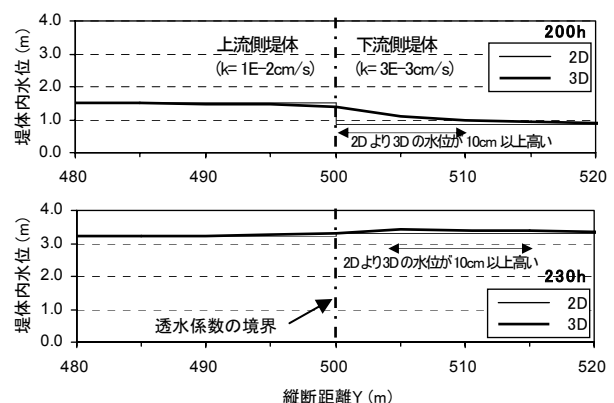
図－7 縦断方向の堤体内水位（Case1-1, X= 68m）

堤体の透水係数が変化する地点（Y=500m）付近における、縦断方向の堤体内水位を図－7に示す。三次元解析の結果、洪水開始後 200 時間の時点では、透水係数の高い上流側の堤体内水位の上昇が速く、その影響を受けて下流側の水位も上昇する現象が見られた。高水位終了時点（洪水開始後 230 時間経過）では、透水係数の境界付近からやや下流側（Y=508m）で堤体内水位が最大となった。Case1-1 において、二次元解析より三次元解析の堤体内水位が 10cm 以上高い結果となったのは、洪水開始 200 時間後においては Y=500～510m、230 時間後では Y=504～515m の範囲であった。河床勾配の急な Case1-2 では 200 時間後で Y=500～524m、230 時間後で Y=500～513m となり、範囲が広がる傾向が見られた。

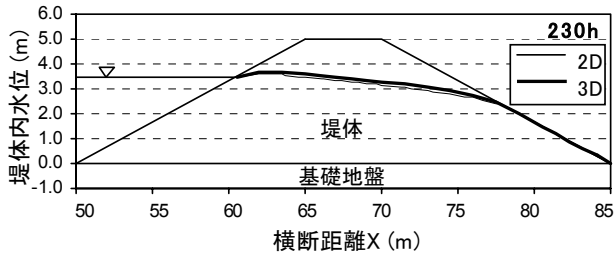
図－8 横断方向の堤体内水位 (Case1-1, Y= 508m)

洪水開始後 230 時間における堤体内水位最大地点（Y=508m）の堤防横断方向の水位を図－8に示す。堤

体と基礎地盤の内部摩擦角がそれぞれ 30 度、35 度であると仮定すると、円弧すべり安全率は表－4 の結果となり、二次元解析と三次元解析との間に大きな違いは見られなかった。また、鉛直・水平局所動水勾配の最大値も、表－4 に示すとおり二次元解析と三次元解析で大きな差は認められなかった。

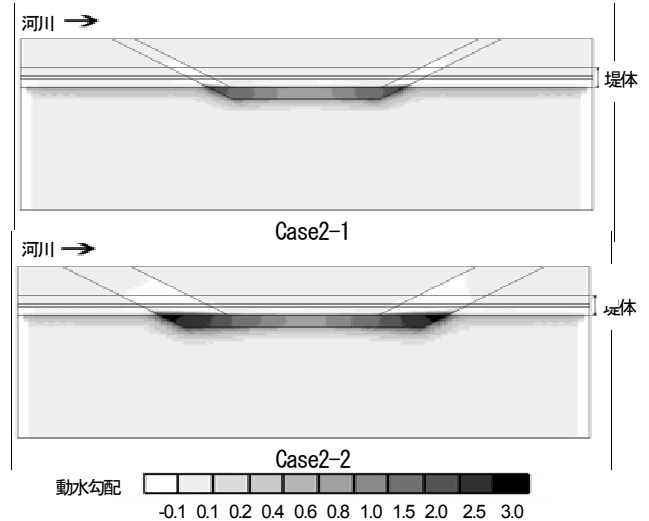
図－10 鉛直局所動水勾配分布 (Case2, G.L.-0.25m)

基礎地盤の表層 (要素中心 : G.L.-0.25m) における鉛直局所動水勾配分布を図－10 に示す。どちらのケース

も透水ゾーンが堤防から堤内地に入る部分と、逆に堤内地から堤防に戻る部分で値が大きくなった。堤体内水位と同様に、上下流で透水ゾーンの幅が 3 倍になっている Case2-2 では、鉛直動水勾配の値が大きく、影響範囲も広くなる傾向であった。鉛直・水平局所動水勾配の最大値は、表－5 に示すとおり、透水ゾーンの無い Case1 と比較すると大きな値を示した。二次元解析と三次元解析を比較すると、鉛直局所動水勾配は二次元解析の結果の方がやや大きく、逆に水平局所動水勾配は三次元解析の結果の方が 1.6～2 倍程度大きくなった。洪水開始 230 時間後における堤体内水位最大地点において、Case1 と同じ条件で円弧すべり安全率を算出したところ、表-4 の結果となり、二次元解析と三次元解析に違いは見られなかった。

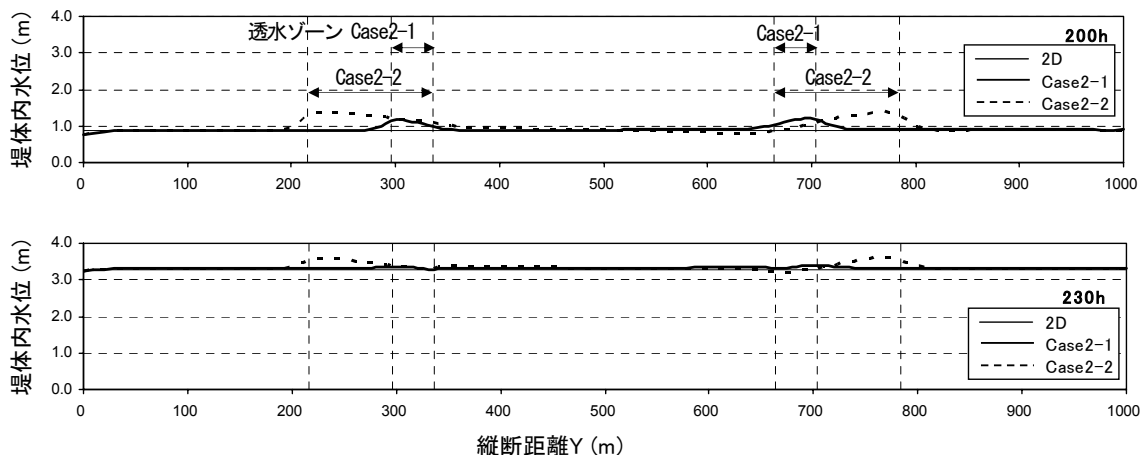
図－9 縦断方向の堤体内水位 (Case2, X=68m)

洪水開始後 200 時間経過時と 230 時間経過時点における Case2-1, 2-2 の縦断方向の堤体内水位を図－9 に示す。二次元解析の結果は、Y=500m 地点の横断面で算出したものである。透水ゾーンが堤防の下に位置している区間では、堤体内水位が上昇しており、Case2-1 の場合、周辺区間との差は洪水開始後 200 時間で最大 33cm 程度、230 時間後で最大 9cm 程度であった。上下流で透水ゾーンの幅が 3 倍になっている Case3-2 では、水位の高さと縦断方向の影響範囲が大きくなった。

以上の結果から、今回の解析条件のように基礎地盤の透水ゾーンが堤内地に入り、再び河川に戻るように位置している場合、透水ゾーンと堤防裏のり尻が交差する部分付近で局所動水勾配が大きくなり、二次元解析では水

平局所動水勾配を過小に評価している可能性があることがわかった。縦断方向の土質構成を十分把握した上で、場合によっては現地における水位モニタリングや、三次元解析による照査が必要と考えられる。
