10.6 効率的な舗装の維持修繕手法に関する研究

担当チーム：道路技術研究グループ（舗装）

【要旨】

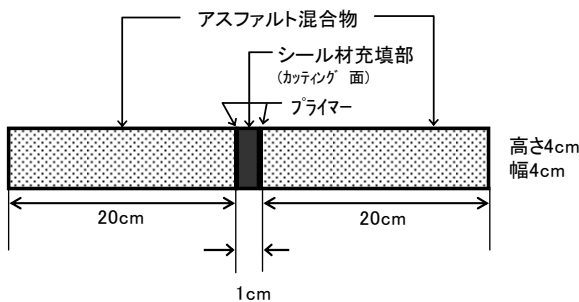
図-4 剥がれ疲労試験用共試体

- ①針入度：シール材の硬さを評価
- ②軟化点：シール材のコンシステンシーを評価
- ③弾性復元率：シール材の弾力性を評価
- ④流動：シール材の高温時の耐流動性を評価
- ⑤剥がれ疲労試験：アスファルト混合物とシール材の界面分離の起こりにくさを評価。アスコンとシール材の界面に輪荷重が繰り返し走行する状況を図-4に示す供試体でシミュレートする疲労試験。界面剥離を生じるまでの載荷回数を求め、剥がれ抵抗性を評価する。
