## 17.1 農業水利施設の構造機能の安定性と耐久性向上技術の開発

担当チーム：水利基盤チーム

研究担当者：中村和正、小野寺康浩、佐藤 智、  
須藤勇二、川辺明子、金田敏和

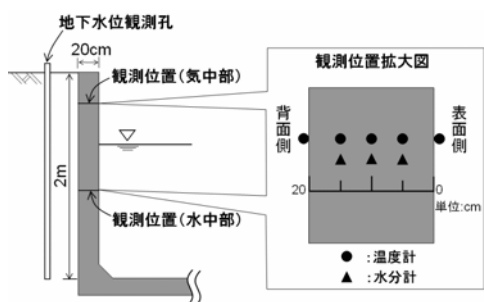
図-1 観測機器の設置概要

観測位置は、図-1に示すように、左岸側壁においては気中部と水中部の2箇所とし、右岸側壁では気

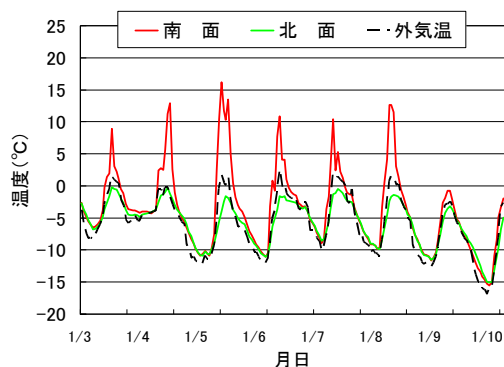
図-3 冬期における頭首工の表面温度と外気温の変化

平成20年1月上旬の1週間における頭首工の南面、北面の表面温度と外気温の温度変化を図-3に示す。

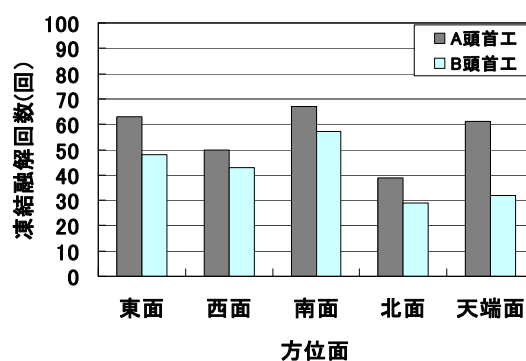
図-4 各壁面における凍結融解回数

A頭首工（少雪地域）、B頭首工（多雪地域）での平成18年度冬期の1年あたりの凍結融解回数を算出した結果を図-4に示す。凍結融解回数の算出にあたっては、コンクリートの供試体に対して凍結温度を $-5^{\circ}\text{C}$ とした場合、耐久性指数が大きく低下すると示されている文献<sup>5,6)</sup>があることから、コンクリートは、その表面温度が $-5^{\circ}\text{C}$ 以下になると凍結、 $0^{\circ}\text{C}$ を超えると融解するものとした。凍結融解回数の解析期間については11月1日から4月30日とした。

凍結融解回数は、A、B頭首工ともに南面で1年に60~70回程度と最も多く、日射の差によって各方位面での回数に差が生じている。また、A、B頭首工で天端面の凍結融解回数に30回程度の差がみられるが、これはB頭首工では天端面が積雪で覆われていた期間が長く、その間の温度変化が小さかったためと考えられる<sup>7)</sup>。このように、積雪の多少によってもコンクリートがさらされる凍結融解環境は異なる。

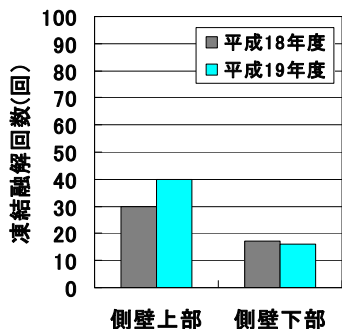
図-5 用水路の側壁における凍結融解回数

道央にあるコンクリート開水路の側壁における平成18年度と平成19年度の凍結融解回数を図-5に示す。両年度ともに、側壁の上部と下部の凍結融解回数には差がみられる。

側壁上部では凍結融解回数が年間30~40回あるのに対し、側壁下部では半分程度の年間約15回であり、また、年度の違いによる回数の変化も上部より小さい。これは下部では積雪で覆われ温度変化が抑制されることが影響していると考えられる。

側壁の上下での凍結融解回数の違いは、側壁の高さによって異なると考えられる。上記の回数は比較的規模の大きい側壁高2.6mの水路での事例である。

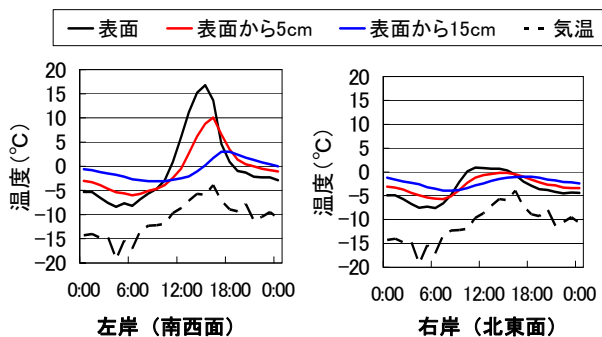
図-6 側壁部材の表面および内部の温度変化

平成22年3月2日における側壁部材の表面および内部の温度変化を図-6に示す。図-1に示したように、側壁の部材厚は20cmである。左岸（南西面）は日中に温度変化が大きく生じており、部材内部まで凍結と融解が生じる温度環境におかれている。右岸（北東面）では温度変化は小さく、部材表層付近を除いて0℃以下で推移しており、凍結融解が生じにくい温度環境におかれている。このように、左岸と右岸では側壁の温度環境に大きな違いがあり、左岸では右岸に比較し、より部材の内部まで凍結融解作用が及ぶ環境にあることがわかった。

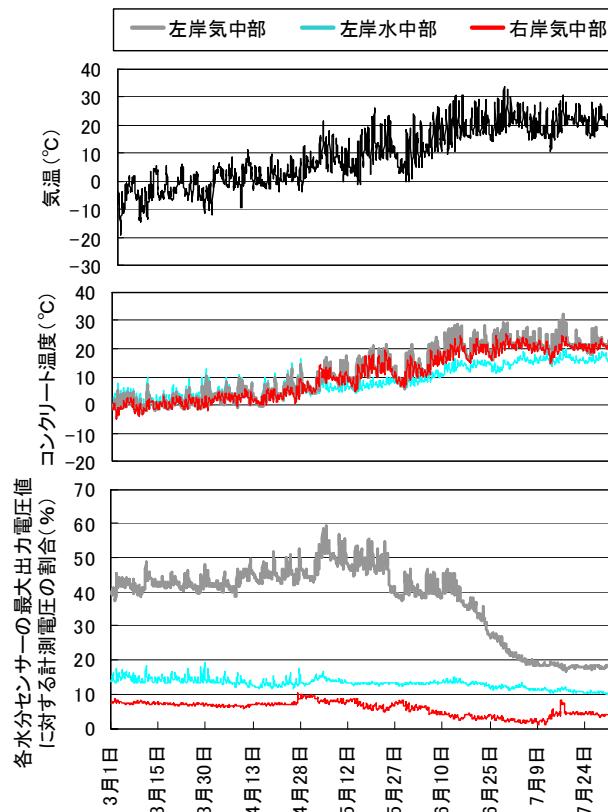
図-7 観測箇所の気温および水路側壁内部（深さ10cm）の水分センサーの計測電圧の割合、温度

平成22年3月1日から7月31日までの観測区間の左右岸側壁の表面から深さ10cmにおける水分センサーの計測電圧の割合を同じ深さのコンクリート温度および気温と併せて図-7に示す。水分センサーの計測電圧の割合とは、センサーを設置した孔内にモルタルを充填した後の各センサーの最大出力電圧値を100%とした場合の、各計測時の出力電圧の比率であり、水分の相対値を表すものである。

凍害が見られる左岸気中部では、図-6と同様に、融雪が進行する3月上旬から3月下旬にかけての温度変化が右岸気中部に比較して大きく、断面の中心部において0℃をまたぐ温度変化が生じていた。

以上のように、側壁内部の水分の観測により、凍害が発生している左岸気中部では、凍害が見られない部位とは異なり、側壁断面全体での季節的な水分の変化が生じる傾向があることがわかった。

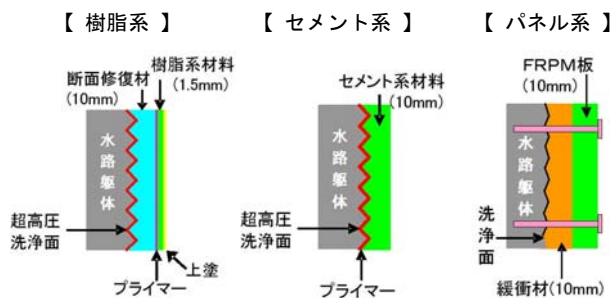
図-8 各補修工法の施工断面

本研究で対象としたのは、コンクリート構造物の耐久性の向上や劣化の進行を抑制する補修工法である表面被覆工法とした。使用した材料は、府県で施工実績があるものとして、ウレタン樹脂系材料(以下、樹脂系と称する)、セメントモルタル系材料(以下、セメント系と称する)、FRPMパネル(以下、パネル系と称する)の計3種類とした。各補修工法の施工断面の概要を図-8に示す。

なお、樹脂系は、図-8 のように超高压洗浄面による劣化部除去後の凹凸部を断面修復材で平滑に仕上げた後から表面被覆材を施工した区間と断面修復を行わず劣化部除去後の凹凸部をそのままにして表面被覆材を施工した区間を設けた。これは経済的な施工を目指して行われたものである。

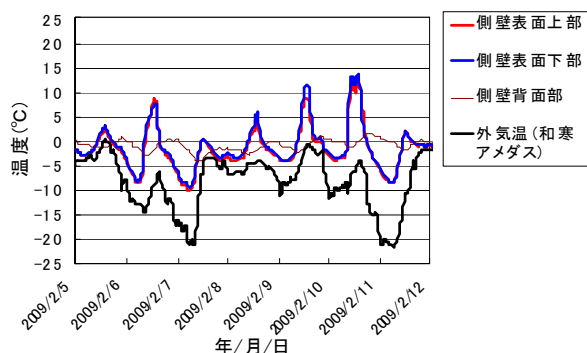
図-10 南面における温度経過(セメント系の例)

平成20年度冬期のセメント系（南面）の側壁の補修表面温度と背面温度の測定結果を図-10に示す。側壁表面温度の変化は、各補修工法とも日射の影響により南面側で大きく、真冬日が続く期間でも0℃をはさむ温度変化を繰り返していた。写真-5は南面における冬期間の水路側壁の様子である。冬期間でも日射による融雪水が供給され、表面被覆材が凍結融解作用を起こしうる環境である。

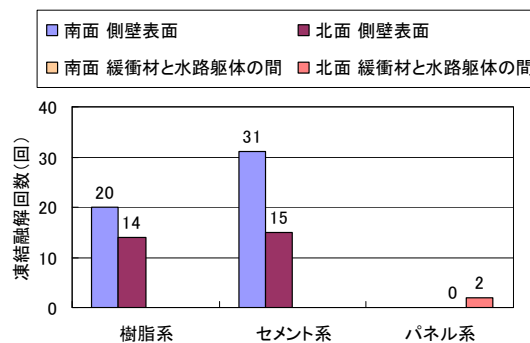
図-11 平成20年度冬期の凍結融解回数

ける凍結融解回数を図-11に示す。この回数は-5℃で凍結、0℃で融解が生じるものとして求めた。

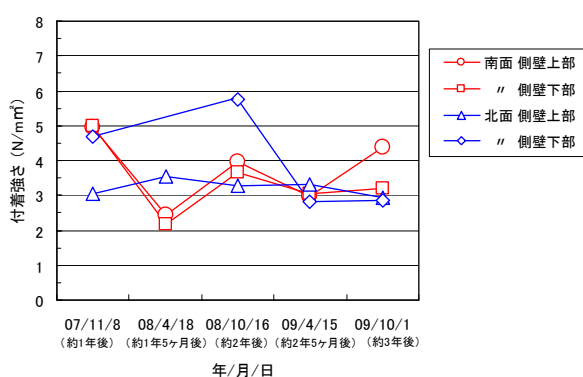
図-12 試験施工区間での付着強さ  
(樹脂系断面修復無しの場合)

樹脂系の試験施工区間で測定した付着強さを図-12に示す。この図の付着強さは断面修復を行わずに表面被覆材を施工した区間の値である。劣化部除去後の凹凸部を断面修復材で平滑に仕上げから表面被覆材を施工した区間よりも、断面修復を行わず劣化部除去後の凹凸部をそのままにして表面被覆材を施工した区間の方が付着強さが大きい傾向がみられた。

表面被覆材に必要とされる付着強さは、工法や被覆材のタイプにより異なるものの、一般に $1.0\text{N}/\text{mm}^2$ 程度が多い。樹脂系では断面修復を行わない場合は $1.0\text{N}/\text{mm}^2$ を大きく上回っている。表面に凹凸が残ることにより粗度係数がやや大きいことの問題がない場合には、経済的でもあることから、優位な工法であると考えられる。断面修復を行った場合の付着強さは、測定時期によるバラツキがみられたが $1.0\text{N}/\text{mm}^2$ 前後となっていた。剥離面は断面修復材を2層に分けて施工した境界部分であったことから、補修前の躯体コンクリートに断面欠損等の構造的な問題があり、断面修復材の施工を必要とする場合には、施工を慎重に行う必要があると考えられる。

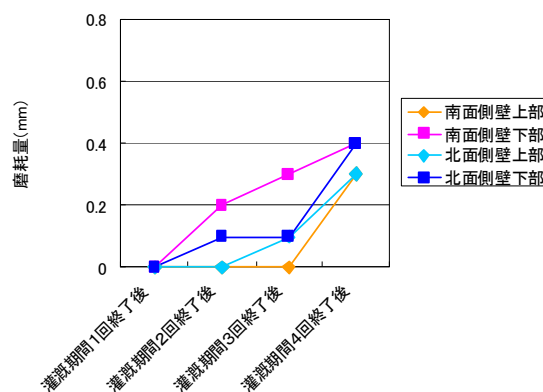
図-13 灌漑期間1回終了後を基準としたセメント系の磨耗量

灌漑期間を1回経た後のアンカー長を基準にした通水4回目までの磨耗量の推移を図-13に示す。通水4回終了後の時点で、流水のある側壁下部で南面、北面ともに $0.4\text{mm}$ 、常に気中にある側壁上部で $0.3\text{mm}$ であることから、被覆材の厚さ $10\text{mm}$ に対して小さい値だったが、磨耗自体は進行する傾向にあるため、今後も観察を継続していく必要がある<sup>3)</sup>。

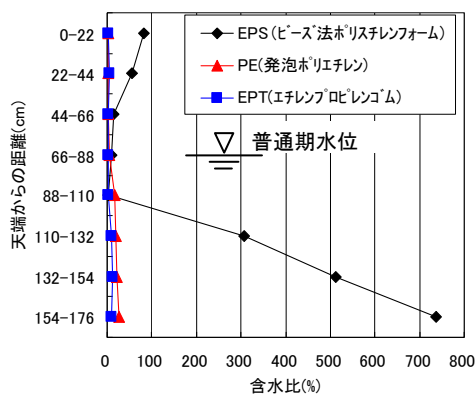
図-14 天端からの距離毎の緩衝材の含水比

天端から下への距離毎に測定した緩衝材の含水比を図-14に示す。EPSは灌漑期(普通期)水位より下の部位で含水比が高くなっており、PEとEPTは全体的に含水比が小さいことがわかった。EPSは水分を多く含むことから、他の材料に比べて凍結融解作用の影響を受けやすい状況にあることが示唆された。

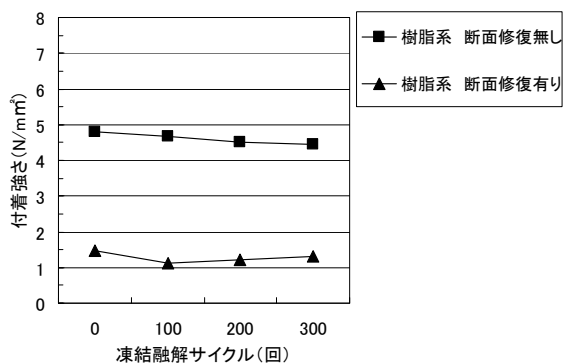
図-15 表面水分 7.5%~8.0%の基板に塗布した樹脂系の凍結融解前後の付着強さ

図-15 は、凍結融解 300 サイクルまでの樹脂系表面被覆材の付着強さの変化である。

樹脂系では凍結融解 300 サイクル後でも付着強さの低下はほとんど見られず、1.0N/mm<sup>2</sup>以上の付着強さを有していた。

このことから、本試験条件での表面水分で施工しても少なくとも 15 年程度は十分な付着強さが得られることが確認できた。より長期的な耐久性の検証については、後継課題で実施する予定である。

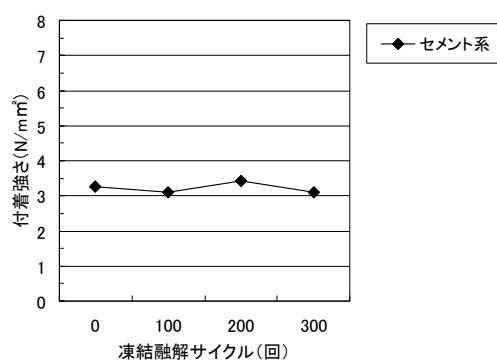
図-16 表面水分 7.5%~8.0%の基板に塗布したセメント系の凍結融解前後の付着強さ

図-16は、凍結融解300サイクルまでのセメント系表面被覆材の付着強さの変化である。

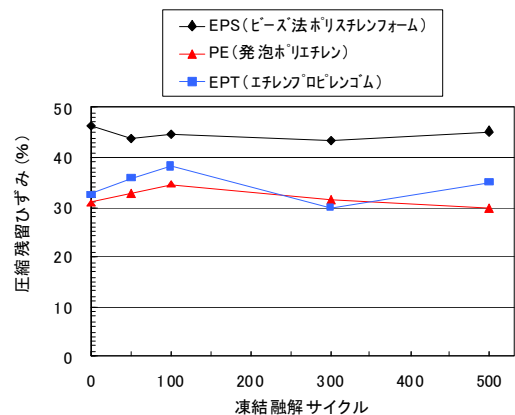
図-17 凍結融解サイクルに伴う緩衝材の圧縮残留ひずみ

図-17に凍結融解500サイクルまでの3種類の緩衝材の圧縮残留ひずみを示す。圧縮残留ひずみは値が大きいくほど、初期の厚さに対する減少率が高いことを意味する。試験の結果、EPSが最も圧縮残留ひずみが大きく、圧縮後に復元しづらいことが示された。凍結融解による圧縮残留ひずみの値の変化は明確ではなかった。

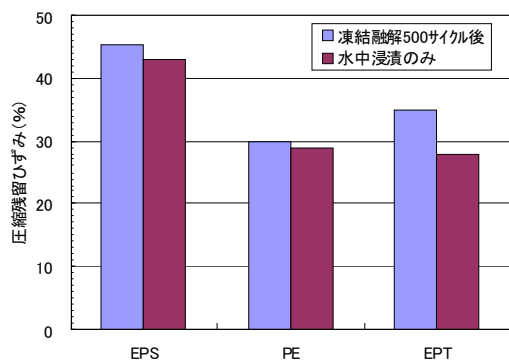
図-18 凍結融解サイクルの有無による緩衝材の圧縮残留ひずみ

図-18は凍結融解を500サイクル受けた後およびそれと同じ期間(62.5日)での20°C水中浸漬後における3種類の緩衝材の圧縮残留ひずみである。この図からEPTが他の材料に比べて、凍結融解作用により圧縮残留ひずみの増加量が多いことがわかる。すなわち、EPSとPEは凍結融解による増加率が5%程度であるのに対し、EPTは増加率が約25%となっていた。この結果は、EPTでは凍結融解作用の影響で圧縮後の復元力が低下しやすいことを示唆している。

復元力が保たれる PE が最も適した緩衝材であると考えられた。

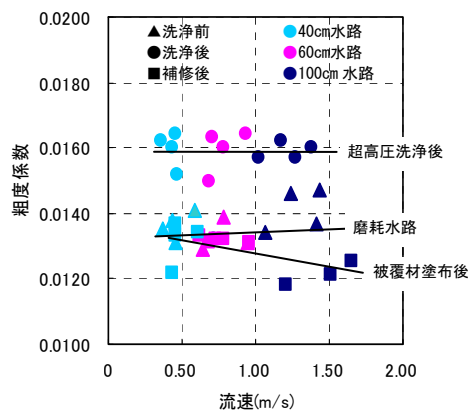
図-19 流速と粗度係数の関係

図-19は流速と粗度係数の関係を表したものである。

超高压洗浄した水路の粗度係数はやや大きい傾向であったが、その上にウレタン樹脂を塗布した水路では粗度係数が低下し、磨耗した水路と同等かそれ以下となった。また、設計基準に示される粗度係数の標準値である0.012~0.016<sup>12)</sup>の範囲にあった。それゆえ、樹脂系補修工法で断面修復を行わず、表面に凹凸のある状態であっても水理的に大きな問題は生じないと考えられ、実用的な工法であるといえる。

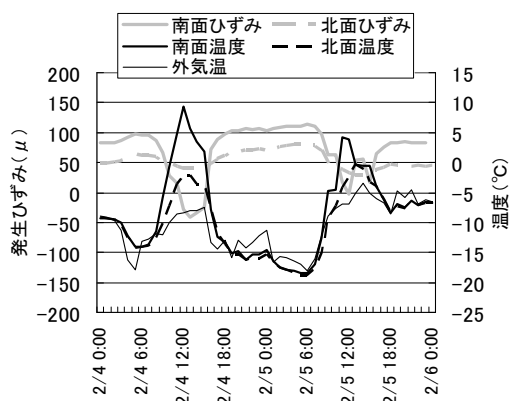
図-20 冬期における補修表面の発生ひずみ  
(樹脂系補修材による補修供試体の例)

暴露試験での樹脂系被覆材による補修供試体の表面部における発生ひずみと表面温度の変化を図-20に示す。図は、真冬日における観測結果であるが、南向きに設置した供試体は日射の影響により表面温度が10℃程度まで上昇しており、補修面の発生ひずみも大きく変動していた。一方、北向きに設置した供試体については、最高温度が0℃を下回り、発生ひずみの変動は小さかった<sup>14)</sup>。

試験開始から約3年経過後までの観察の結果では、セメント系の厚塗りタイプの塗布面で一冬経過後に細かいひび割れが確認されたが、その後のひび割れの大きな進展はみられなかった。また、セメント系の薄塗りタイプ、樹脂系の塗布面では目立った変化はみられなかった。暴露試験で観測した補修供試体表面部のひずみは、各方位面で発生量や変動傾向に差異がみられた。また、真冬日のような低温下においても引張と圧縮のひずみが生じており、補修材の施工厚によってもひずみ量に違いがみられた。
