## 戦-14 道路のり面斜面对策におけるアセットマネジメント手法に関する調査（２）

担当チーム：材料地盤研究グループ（地質）

研究担当者：佐々木靖人、浅井健一

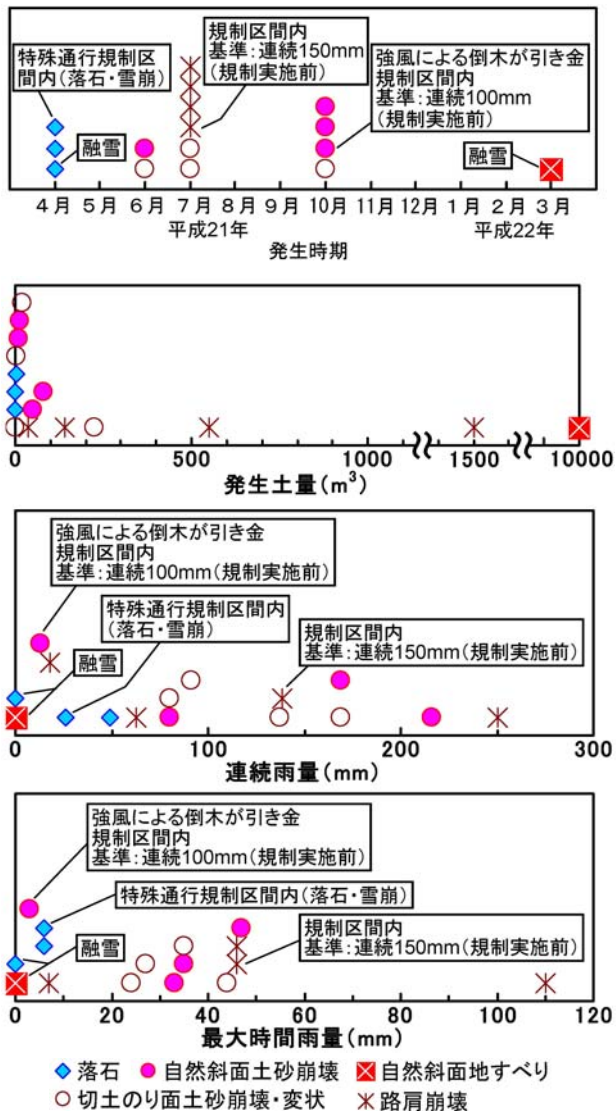
図-1 平成21年度直轄国道災害事例の発生時期、発生土量および発生時の雨量（誘因は特記しているものを除き降雨）

これらの発生時期、発生土量、発生時の雨量について図-1に示す。発生時期は4月、6月、7月、10月、3月に分かれている。7月の6件中5件（切土のり面土砂崩壊・変状2件、路肩崩壊3件）は中国・九州北部豪雨時、10月の4件はすべて台風18号来襲時である。なお、事前通行規制区間内の発生が2箇所（いずれも規制実施前）、特殊通行規制区間内の発生が1箇所（規制実施前）で、他の12箇所は事前通行規制区間外である。発生土量は自然斜面の地すべり1箇所（10,000m³）と路肩崩壊1箇所（1,500m³）を除いた他の箇所はいずれも1000m³以下である。

災害種別ごとに見ると、連続雨量50mm程度以下・最大時間雨量10mm以下のグループには落石のすべて、地すべり、自然斜面の土砂崩壊のうち1件、路肩崩壊のうち1件が含まれる。これらのうち落石はすべて4月に北海道開発局管内で発生したものであり、無降雨または少雨の条件で発生した理由として融雪や凍結融解などの影響が推測される。地すべりは3月に北陸地方整備局管内で発生したものであり、融雪により多量の地下水が供給されたことが誘因と考えられる。路肩崩壊は水路の道路横断部の暗渠の呑み口が詰まったために道路上に溢れた水が路肩に流入して崩壊したものである。自然斜面の土砂崩壊は事前通行規制区間内（規制雨量は連続100mm）で発生したが、降雨が誘因ではなく、急斜面において台風18号に伴う強風による倒木の発生に伴い根元付近の土砂が崩壊したものである。

一方、連続雨量80mm以上・最大時間雨量20mm以上のグループには切土のり面の土砂崩壊・変状のすべて、自然斜面の土砂崩壊の残り3件、路肩崩壊の残り3件が含まれる。これらの発生誘因はすべて降雨である。

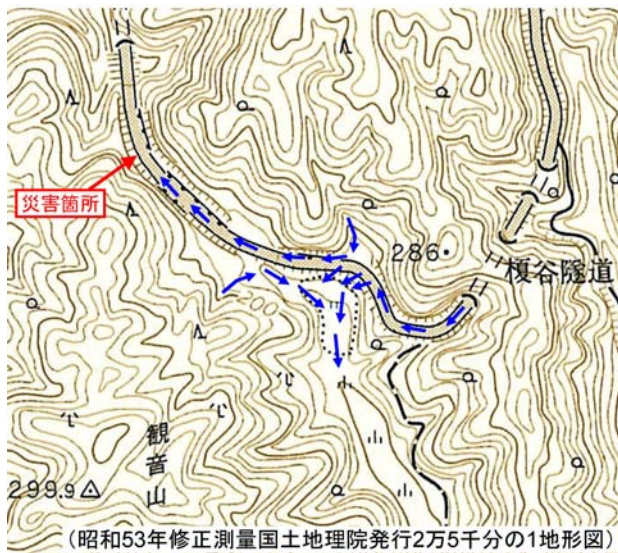
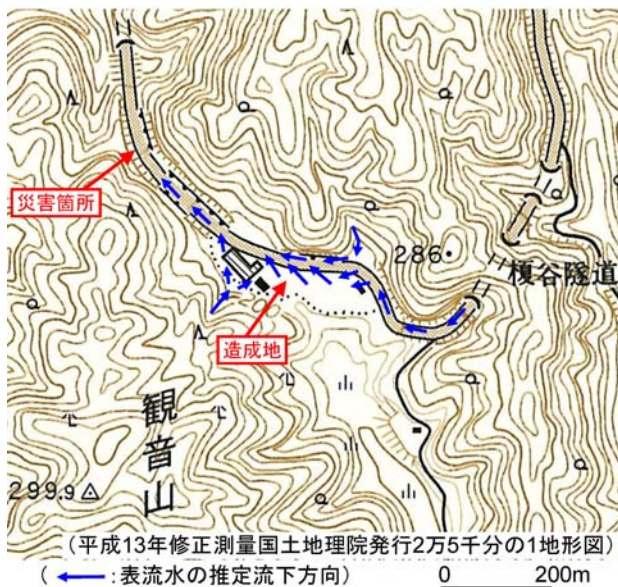
図-2 災害発生箇所周辺の地形図

写真-1は路肩崩壊の事例である。崩壊時の連続雨量は138.5mm、最大時間雨量は46mmで、事前通行規制実施前（基準雨量は連続150mm）であった。写真-2に示すように、多量の表流水が道路上を流下し、その一部が崩壊箇所に入っていた。当該箇所はさらに道路側溝と暗渠の水を路肩下の谷へ排出する箇所となっており、これらに道路上の表流水が加わることで相当量の水が当該箇所集中したことが推測される。当該箇所周辺の地形図を図-2に示す。過去の地形図および空中写真によれば、崩壊箇所の南東側200～300m付近の造成地は1980年頃に南側へ下る谷を埋めて造成された。もともとは南側の谷へ流入していた分の水も造成によって崩壊箇所側

へ流下するようになり、水量を増加させたと推測される。

この事例のように、道路周辺での地形改変は表流水の状況を変化させ、崩壊の起こりやすい箇所が変わる可能性があることから、地形改変が生じた場合にはそれによる表流水の状況変化を確認する必要がある。

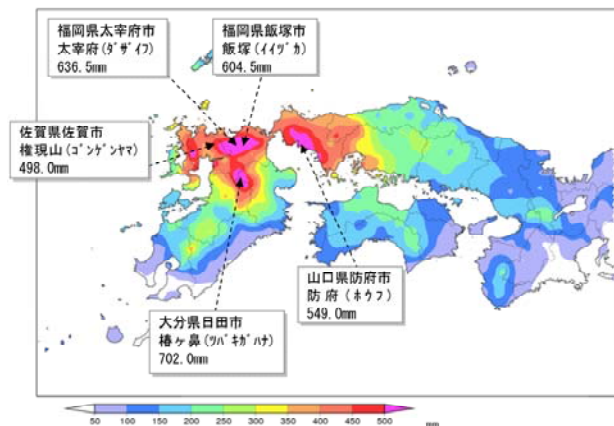
図-3 中国・九州北部豪雨における総雨量分布  
(気象庁による)<sup>3)</sup>

本豪雨の概要は気象庁によってまとめられている<sup>3)</sup>が、特に集中して降った複数の時期および地区が認められる。主なものとして、7月21日をピークとする山口県を中心とする豪雨、7月24～26日にかけての福岡県など九州北部を中心とする豪雨がある。図-1に気象庁発表による7月19～26日の降水量分布図を示す。災害発生日時も上記の降雨状況を反映し、山口県内の災害は県東部の2件を除くすべてが7月21日に発生している。また、福岡県内の災害は、降雨が7月24日と7月25～26日に分かれることを反映し、7月24日発生のもので7月25～26日発生のものに分けられる。なお、今回の収集事例には含まれていないが九州自動車道での斜面崩壊も7月26日に発生している。広島県内の災害および山口県東部2件の発生日時は7月20～28日に分散し、7月24～25日が比較的多い。これらも各災害の発生箇所の降雨に対応している傾向が伺える。なお、7月28日に山口県東部で発生した1件の災害は24～26日の降雨から約1日半遅れて発生したものである。

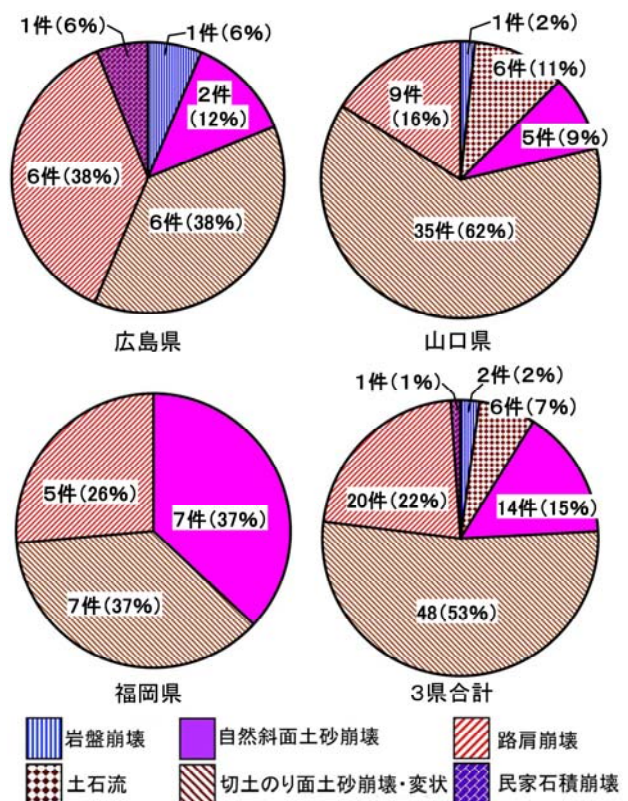
図-4 中国・九州北部豪雨における  
災害種別発生件数・割合

次いで路肩崩壊 20 件、自然斜面土砂崩壊 14 件と続く。これらは 3 県のいずれにおいても発生している。反対に、土石流 6 件は山口県に限られ、そのうち 5 件が防府市および山口市に集中している。これらの発生土量別件数を図－5 に示す。100m³ 以下のものが半数以上、200m³ 以下まで含めて 3 分の 2 以上、1,000m³ 以下までで 9 割近くを占める。一方、土石流はいずれも 1000m³ 以上である。路肩崩壊のうち発生土量が 1,000m³ を越える 2 箇所は、急峻な斜面の谷側であったり、谷埋めの高盛土である等の理由により、いずれも崩壊高さ 30m を越える規模となったものである。

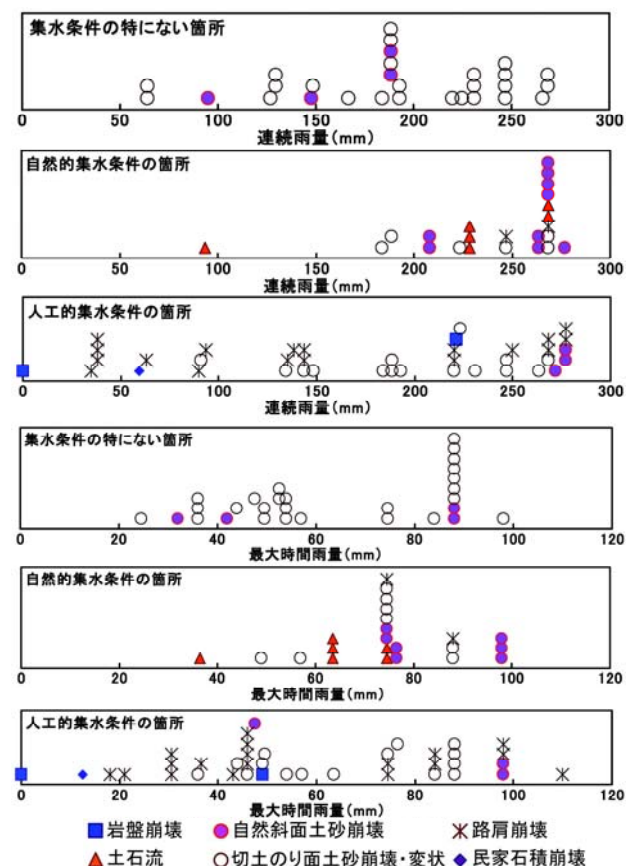
図－6 集水条件別の災害発生時連続雨量および最大時間雨量

人工的集水条件の箇所では、特に路肩崩壊などで連続雨量 50mm 以下のような少雨で発生する事例も見られる。このような箇所は、例えばカーブ箇所の路面傾斜により表流水が集中して流入しやすいなど、個別箇所毎に固有の条件を持ち、それらの条件を考慮しながら対応策を検討していく必要がある。また、今回の災害では特に尾根地形の切土のり面など集水条件の特にない箇所においても多く発生しており、中には少雨で発生している事例も見られる。今回の災害発生箇所の地質は花崗岩、古生代の変成岩（泥質片岩など）、堆積岩などが主であるが、下記事例に示すように、いずれも風化が著しく、土砂状になっている場合も多い。このような脆弱な地山条件が集水条件の特にない箇所での崩壊の素因となっていると考えられ、切土のり面の安定性を考える上で注意が必要である。

岩盤崩壊のうち 1 件が連続雨量、最大時間雨量とも 0 mm となっているのは降雨から遅れて発生したためで、約 1 日前（降雨終了時）までに連続雨量 78mm（災害 4 日前まで含めた総雨量 200mm）最大時間雨量 22mm の降雨があった。
