## 1.3 堤防システムの浸透安全性・耐震性評価技術に関する研究①

研究期間：平 23～平 27

担当チーム：地質・地盤研究グループ（土質・振動）

## STUDY ON LEVEE SYSTEM EVALUATION OF SEEPAGE AND SEISMIC FAILURE ①

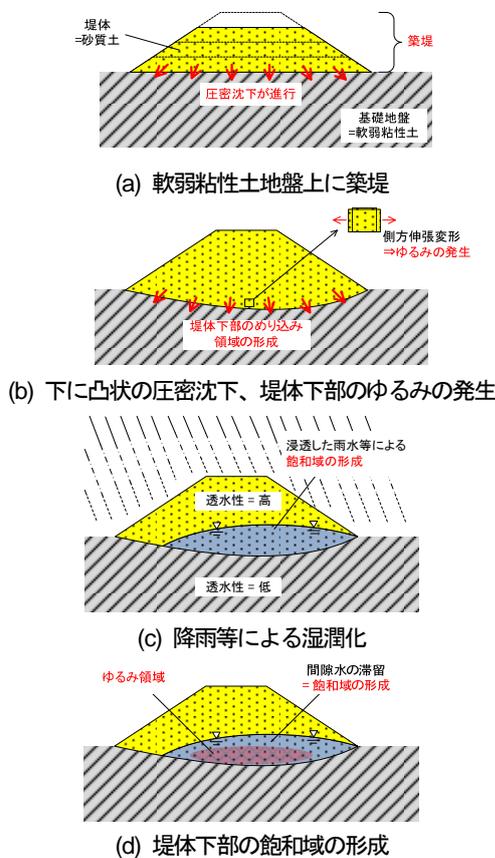
図-2.4 軟弱粘性土地盤の圧密沈下による飽和域の形成

①軟弱粘性土地盤の圧密沈下 (図-2.4)

軟弱粘性土地盤上に築堤すると圧密沈下が生じるが、断面方向の上載荷重の違いにより、堤体下部は下に凸の形状を呈する(a)。このとき、粘性土の上面付近では盛土による鉛直力とともにせん断応力を受けることで、粘性土と堤体下部が側方に伸張変形し、ゆるみ(密度、拘束

圧の低下)を生じる場合がある(b)。堤体材料が砂質土である場合、降雨等による湿潤化(c)の後、堤体内に浸透した間隙水が下部に達しても粘性土である基礎地盤には浸透しにくいいため、下部に飽和域を形成しやすい堤防構造となる(d)。なお、圧密沈下に伴って生じる堤体下部のゆるみが、液状化に伴う地震時の堤防の変形量に大きな影響を与えるとの研究報告例<sup>6)</sup>もある。

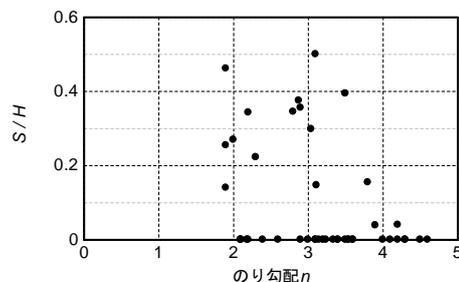
図-2.7 のり勾配  $n$  と沈下率  $SH$  の関係

堤体液状化による被災事例を対象に、のり勾配  $n$  と沈下率  $SH$  の関係を図-2.7 に示す。ここで、堤体・基礎地盤の両者の液状化が原因と考えられる事例はプロットしていない。のり勾配  $n$  は、変状が生じた方ののり面における平均のり勾配を抽出したものであり、平均のり勾配は当該のり面ののり肩とのり尻を結ぶ直線の勾配として求めている。また、両側ののり面に変状が見られる場合は、いずれか緩い方ののり勾配を抽出してプロットしている。

同図によれば、のり勾配が3割でも大きな沈下が生じた事例が存在するものの、4割であれば非常に小さな沈下率にとどまっていることが分かる。図-2.7の  $SH=3\sim 5$  の範囲に見られる  $SH$  の上限は、堤体下部に液状化が生じて、のり勾配が緩ければ変状が天端まで達しにくい傾向を示していると考えられる。

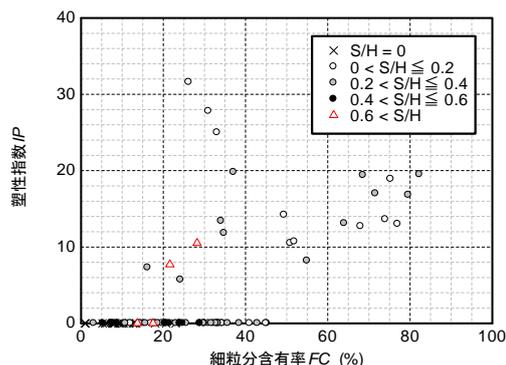
図-2.8 堤体下部の飽和域の細粒分含有率  $FC$ ・塑性指数  $IP$  と沈下率  $SH$  の関係

今回の地震による堤体液状化事例では、変状を生じた堤体下部の飽和土にれき質土が含まれているケースが少なく、ほとんどは砂質土あるいは細粒土であった。そこで、堤体下部の飽和域で採取された標準貫入試験試料の物理試験により得られた細粒分含有率  $FC$ ・塑性指数  $IP$  を沈下率  $SH$  ごとにプロットしたものを図-2.8 に示す。細粒分含有率  $FC$  は細粒分 (0.074mm 以下) の量、塑性指数  $IP$  はその材料が有する粘性の程度 (細粒分の質) を概略表す指標と考えたものである。様々な築堤履歴を有する堤防は、一般にその土質構造が複雑であることから、被災地点における堤体下部の飽和域にも様々な土質が存在するが、ここでは、特に変状に関与したと考えられる部分における  $FC$ 、 $IP$  の値を示している。堤体下部のどの部分の変状に関与したかは、変形、亀裂、噴砂の発生状況等から総合的に判断し、変状に関与した可能性が考えられる箇所を多めに抽出してプロットしている。

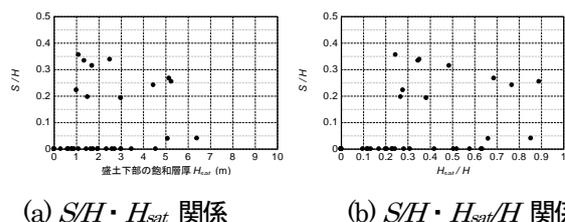
図-2.9 堤体下部の飽和層厚  $H_{sat}$  と被災程度との関係

盛土下部の飽和域の層厚  $H_{sat}$  と被災程度との関係を調べた結果を図-2.8 に示す。堤体内水位をボーリングにより把握するにあたり、盛土を構成する砂質土の下方に難透水層が存在する場合、盛土下部の宙水が飽和域を形成しているケースが考えられるため、掘進時に難透水層を突き破ることで宙水を逸失しないよう、調査は慎重に行われている。盛土下部の飽和層厚  $H_{sat}$  は断面内で飽

同図からは、盛土下部の飽和層厚  $H_{sat}$  が 1m、あるいは堤防高さとの比である  $H_{sat}/H$  が 0.24 を下回れば、天端の沈下が生じていないことが分かる。水平成層地盤を例に考えると、粘性土地盤の圧密問題と同様に、地震動により飽和砂質土の過剰間隙水圧が上昇した後に水圧の消散に要する時間は、飽和砂質土層厚の 2 乗に比例する。ここで検討対象としている盛土下部の液状化の問題は水平成層地盤ほど単純ではないかもしれないが、水圧の消散に対して飽和層厚が大きな影響を与えることを考慮すると、飽和層厚がある程度よりも小さくなると過剰間隙水圧が上昇した状態を保持することができず、堤防の変状がほとんど進行しなくなることが考えられ、 $H_{sat} = 1m$  あるいは  $H_{sat}/H = 0.24$  はその境界を表している可能性が考えられる。

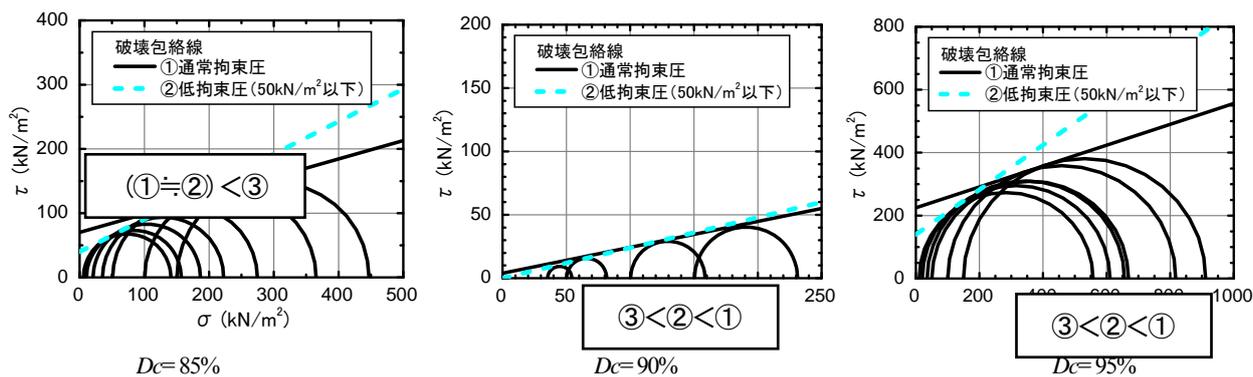
図-3.1 モール円の破壊包絡線に及ぼす拘束圧の影響

軸差応力～軸ひずみ関係で、軸差応力がピークを示した時点のモール円を、締固め条件毎に図-3.1に示す。河川堤防の詳細点検においては、一定以上の精度の三軸圧縮試験を実施する観点から、圧密応力の最小値を  $50\text{kN}/\text{m}^2$  程度に設定することが多い。一方で、下流域の比較的規模が大きい堤防であっても高さ10m程度であり、円弧すべり安定計算で想定すべき拘束圧は  $50\text{kN}/\text{m}^2$  程度以下となる場合が多い。そこで、せん断強度に対する拘束圧の影響を調べるため、図-3.1のモール円について圧密応力  $50\text{kN}/\text{m}^2$  以上と以下に区別し、それぞれの破壊包絡線を描いて比較した。ここで、圧密応力  $50\text{kN}/\text{m}^2$  以上の結果を①通常拘束圧領域の全応力強度、圧密応力  $50\text{kN}/\text{m}^2$  以下の結果を②低拘束圧領域の全応力強度と表記する。図-3.1より、 $D_c=85\%$ の緩詰めのケースについては、①と②の破壊包絡線に大きな違いは見られない。一方、 $D_c=90\%$ および $95\%$ のケースは、低拘束圧領域で破壊包絡線が急勾配に、つまり内部摩擦角  $\phi$  が大きくかつ粘着力  $c$  が小さく評価されることがわかった。砂質土や礫質土について、通常拘束圧領域のせん断強度を外挿

して低拘束圧領域のせん断強度を評価すると、低拘束圧領域の強度を過大評価して好ましくないとされている。実際の堤防で想定される低拘束圧領域を考慮することで、より適切に砂質土のせん断強度を評価できる可能性が示された。

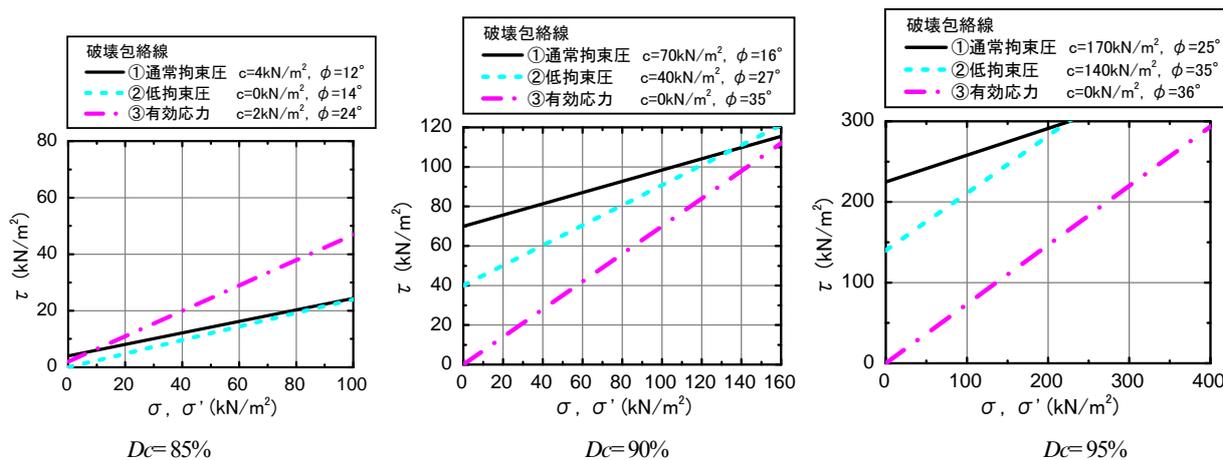
図-3.2 低拘束圧領域におけるせん断強度の比較

モール円の破壊包絡線について、①通常拘束圧（全応力）と②低拘束圧（全応力）に加えて、③全拘束圧領域の有効応力強度を比較したものを図-3.2に示す。図-3.3に示す有効応力経路をみると、 $D_c=85\%$ のケースは、緩い砂によく見られるせん断に伴う体積収縮傾向が生じ、

拘束圧によらずせん断によって間隙水圧が上昇して破壊線に接近している。 $D_c=90\%$ と  $95\%$ のケースは、せん断初期に間隙水圧が上昇するものの、その後間隙水圧は負に転じ、体積膨張の傾向がみられた。図-3.2で示した密度の違いによる破壊包絡線の差異は、せん断時の体積変化傾向と関連していると考えられる。堤防材料の三軸圧縮試験の際には、間隙水圧を計測し、有効応力経路を描くなどして、体積変化傾向を把握することが重要である。今回検討対象としたような砂質土で、よく締まった堤防の場合、CUB試験は非排水条件であるため負圧の発生によりモール円が大きくなるが、実際の河川堤防で部分的

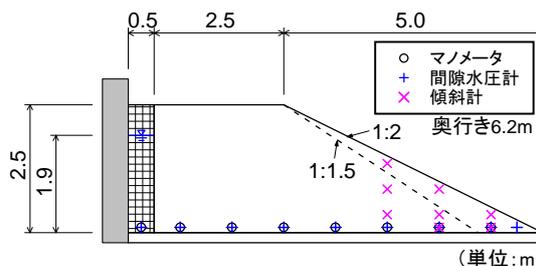
図-3.4 堤防模型の断面形状

模型材料の物理特性を表-3.3に示す。模型材料には、茨城県内で採取した細粒分含有率9.5%、自然含水比15%程度の山砂を使用した。堤防模型の断面形状を図-3.4に示す。堤体部分は、天端と裏のり面をモデル化した。模型作製時の含水比は平均15.9%で、密度が締固め度 $D_c=95\%$ (透水係数 $4.6E-6cm/s$ )となるように仕上がり層厚0.15mで密度管理をしながら作製した。のり面勾配を1:2から1:1.5に変更する際は、図-3.4の破線の位置までのり面を掘削した。掘削後、降雨によるガリ侵食防止の目的で、ポリエステル製の短繊維(長さ60mm、太さ $39\mu m$ )を乾燥重量比約0.1%混合した短繊維混合補強土<sup>1)</sup>を厚さ50mm程度のり面表層に敷設し、成形した。また、模型内には、堤体内水位を測定するためのマンメータおよび間隙水圧計を埋設するとともに、定点観察用のカメラを設置した。
