13.) コンクリート構造物の長寿命化に向けた補修対策技術の確立(3)

担当チーム：耐寒材料チーム、寒地技術推進室各支所

ESTABLISHMENT OF REPAIR TECHNOLOGIES TO PROLONG THE SERVICE LIFE OF CONCRETE STRUCTURES

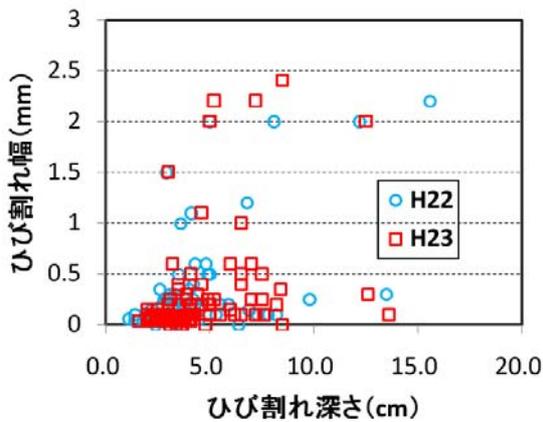
図-4.2 ひび割れ幅とひび割れ深さの関係

表-4.1に、測定結果表の一例、および図-4.1に、樋門操作台・門柱および堅壁・翼壁のひび割れ発生の主な原因を示す。操作台・門柱のひび割れ原因の多くは、凍害劣化(全体の47%)であり、堅壁・翼壁は、沈下によるひび割れであった(全体の52%)。図-4.2に、ひび割れ幅とひび割れ深さの関係を示す。ひび割れ幅0.5mm未満では、ひび割れ幅に比例してひび割れ深さも大きくなる傾向が概ね見られるが、ひび割れ幅0.5mm以上では、ひび割れ深さとの相関はなく、ひび割れ深さは比較的小さい値が多い結果となった。これは、ひび割れの内部において、骨材が接触している、もしくは屈曲している箇所等に砂等が詰まって接触している箇所等があり、その接触箇所を超音波が通過して測定値が表示されたためと思われる。次に、図-4.3

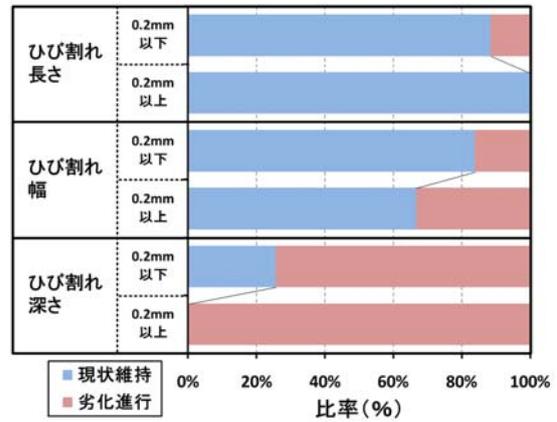
図-4.3 ひび割れ調査測定値 1 年後の比較

に、ひび割れの主な原因が凍害劣化によると思われる操作台と門柱（21 樋門、49 箇所）における、H22 年度と H23 年度の測定値の比較を示す。なお、これらのひび割れは部材を貫通していないひび割れである。1 年後を比較すると、ひび割れ長さにはあまり変化はないが、ひび割れ幅、ひび割れ深さは進行している箇所が多い結果となった。今回、1 年後の比較であるため、測定値の変化は数値的には微量であったが、ひび割れ深さが大きくなる箇所が多く、特に、幅 0.2mm 以上では、すべて箇所でひび割れ深さが大きくなる結果となった。このことから、凍害劣化によって、ひび割れが徐々に進行している状態を超音波測定で確認できたとと言える。

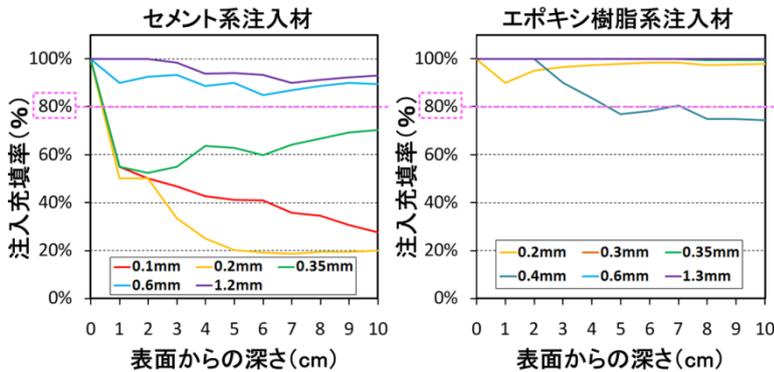
図-4.4 深さ毎の注入充填率（注入材別）

写真-4.1、表-4.2 および図-4.4 に、削孔内の状況例、各削孔コアの調査結果表、および注入材別のコンクリート表面から 10cm 深さまでの注入充填率を示す。エポキシ樹脂系注入材は、注入充填率 100% も多く、ひび割れ幅の大小にかかわらず、高い充填率となった。一方、セメント系注入材は、ひび割れ幅が小さいほど、注入充填率が低くなる傾向が見られ、コンクリート表

面からすぐに注入充填率が大きく低下している。実際のひび割れは斜め方向や幾度にも屈曲している場合が多く、これらが大きいほどひび割れの実長さは長くなり、注入への影響も大きくなると考えられる。そこで、ひび割れの実長さを測定してコンクリート表面からの鉛直深さとの比（以下、ひび割れ長さ比＝ひび割れ実長さ／鉛直深さ）を算出し、コンクリート表面からの深さ 5cm と 10cm におけるひび割れの長さ比と注入充填率との関係を図-4.5 に示した。両注入材ともに、ひび割れ長さ比と注入充填率との間に特に相関は見られなかった。このことから、今回の結果では、セメント系注入材の注入充填率は、ひび割れの方向や屈曲の影響よりも、ひび割れ幅の影響が大きいことが確認できた。なお、ひび割れ注入工法の注入充填率の測定方法と評価方法に明確な基準はないが、仮に注入充填率 80% 以上を閾値として今回の測定結果に当てはめると、深さ 10cm の場合、エポキシ樹脂系注入材は 6 試料中 5 試料（83.3%）、セメント系注入材は、5 試料中 2 試料（40.0%）が注入充填率 80% 以上となった。深さ 5cm としても結果は同じであった。以上の結果から、実際の注入工事において、注入不足が現実には生じている現状や注入材の種類による充填状況等がある程度把握す

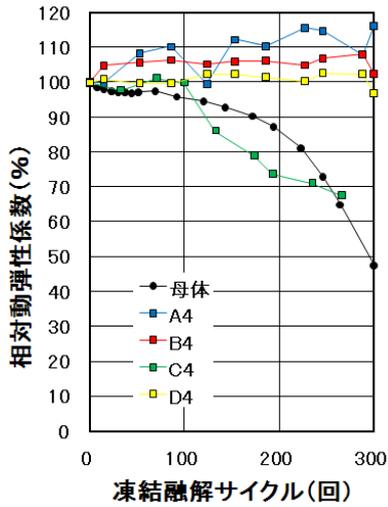
図-5.1 母体および注入材単体の相対動弾性係数

図-5.1 に各注入材単体の相対動弾性係数、および図-5.2 に各試験ケースにおける相対動弾性係数の結果を示す。注入材単体では、エポキシ系、アクリル系、

ポリマー系ともに、ほぼ同一の結果で耐凍害性は良好であり、あまり差異は見られなかった。一方、超微粒子ポリマーセメント系は耐凍害性が低い結果となった。次に、模擬注入供試体では、母体が AE 減水剤等を使用していない凍害劣化し易いコンクリートであるため、すべてのケースにおいてサイクル数の増加に伴い相対動弾性係数は大きく低下しており、耐凍害性は低い結果となった。また、全体的に注入供試体よりも接着供試体のほうが相対動弾性係数の低下が大きい傾向が見られた。これは、切断面よりも割裂面のほうが比表面積は大きいことから、注入供試体のほうが接着力が大きくなったためと考えられる。しかしながら、今回は各主成分 1 製品による結果であることから、今後さらにデータの収集が必要である。
