8.6 積雪寒冷地河川における河岸耐性及び浸食メカニズムと多自然河岸保護工の機能評価に関する研究

担当チーム：寒地河川チーム

研究担当者：平井康幸、永多朋紀、赤堀良介

キーワード：音更川、河岸侵食、蛇行発達、河道変遷

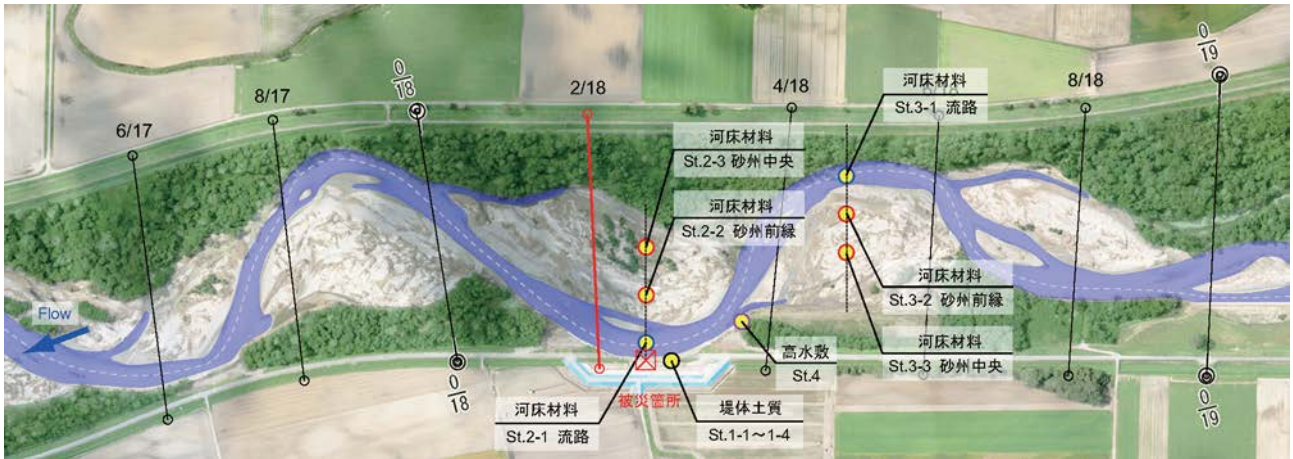
図-6 堤体土質・河床材料調査実施箇所（平成23年9月26・27日実施）※撮影 H23.9.16

被災箇所周辺における出水前後の土質状況を把握するため、今回最も侵食を受けた KP18.2 左岸付近において、露出した堤体および高水敷の侵食面から試料を採取し粒度試験を実施した。なお、堤体に関しては築堤履歴などから土層構成を推定し、推定された各層に対して調査を行った。

また、航空写真や現地踏査から、今回の出水によって流路の位置が大きく変化し、新しく水みちや砂州となった箇所が多く存在することがわかっている。蛇行の発達に伴う流路と砂州の形成は、土砂の移動を伴い一体となって進行することから、両者が形成される過程で生じる粒度分布特性の違いを知ることは蛇行発達機構を解明する上でも重要となる。よって、今回、最大侵食箇所の前面とその直上流に形成された砂州と流路を対象にそれぞれ河床材料調査を実施することとした。各調査箇所を図-6 の○で示す。

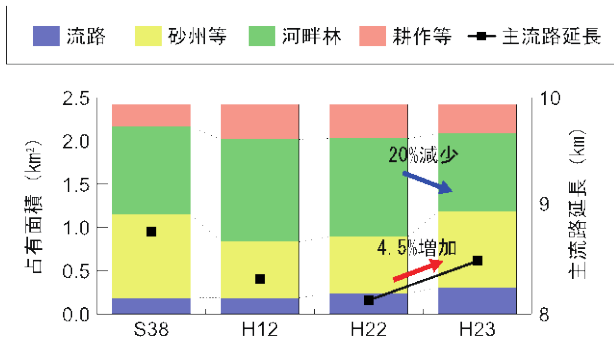
図-11 河畔林等の面積と主流路延長の変化

図-10 をもとに算出した河畔林等の河道内構成要素の面積と主流路延長の変化を図-11 に示す。なお、これらの値は、洪水や河川改修などの影響を受けて数年間隔で大きな変動を繰り返していたものと考えられるが、今回の解析で得られるのは4箇年分の点データのみであるため、昭和38年から平成22年までの変化を詳細に追うことはできない。また、既に述べたように、航空写真の判読結果には撮影時期やデータの品質などの影響も内含されているため、ここでは、特に大きな変化が見られた部分について述べる。

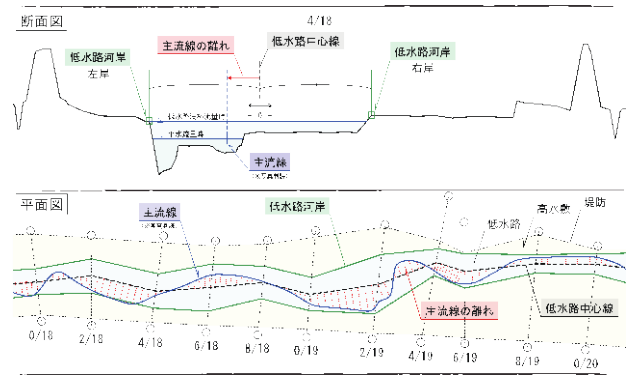
図-12 低水路中心線を基準とした整理手法

上記処理過程の一部を図-12 に、低水路河岸の位置と流路線形を年代ごとに重ね合わせた結果を図-13 に示す。図中横軸は低水路中心線の追加距離を表し、縦軸はこれを基準とした左右岸への離れである。なお、昭和38年の流路線形は、現存する横断データの中でも最も古い昭和49年の低水路河岸の位置と重ね合わせてはいるが、それでも年代のずれは
