③-5 降雨の影響を考慮した道路土工構造物の耐震設計・耐震補強技術に関する研究

担当チーム：地質・地盤研究グループ

研究担当者：佐々木哲也、加藤俊二

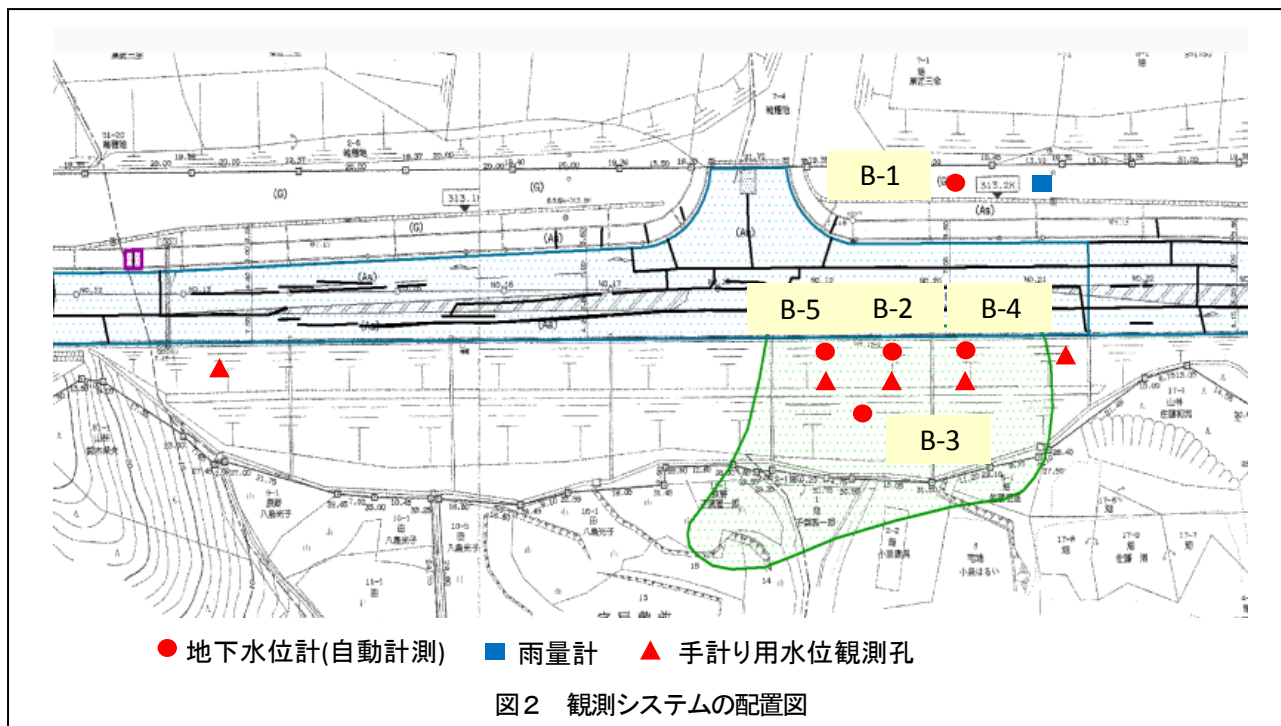
当該箇所は、前述のように水が集まりやすい条件でかつ盛土内の水位が高かったことが要因で地震動により崩壊したものと考えられることから、復旧は排水対策を考慮したものとなっている。図1は復旧断面の概要を示したもので、ハッチ部分が復旧範囲である。また、下段の中央部については現地発生土を現場内で再利用するために、上段ののり面については復旧直後に発生したのり面崩壊（平成24年3月上旬）に対処するために、当初設計では想定していない改良土が使われている。のり面勾配は、のり尻から小段までが1:1.8、小段から路肩までが1:1.5となっており、全面に種子散布工が行われている。いる。背面から浸入してくる地下水に対しては、盛土内の排水を行うため「道路土工-盛土工指針」にあるように、基盤部には基盤排水層礫材を全面に敷設するとともに暗渠管を10mピッチで設置している。また、のり尻部の補強としてふとんかごが設置されている。さらに、小段部および上部のり面中央には幅30cm奥行き2.5mの排水マットが2mピッチで千鳥状に配置されている。

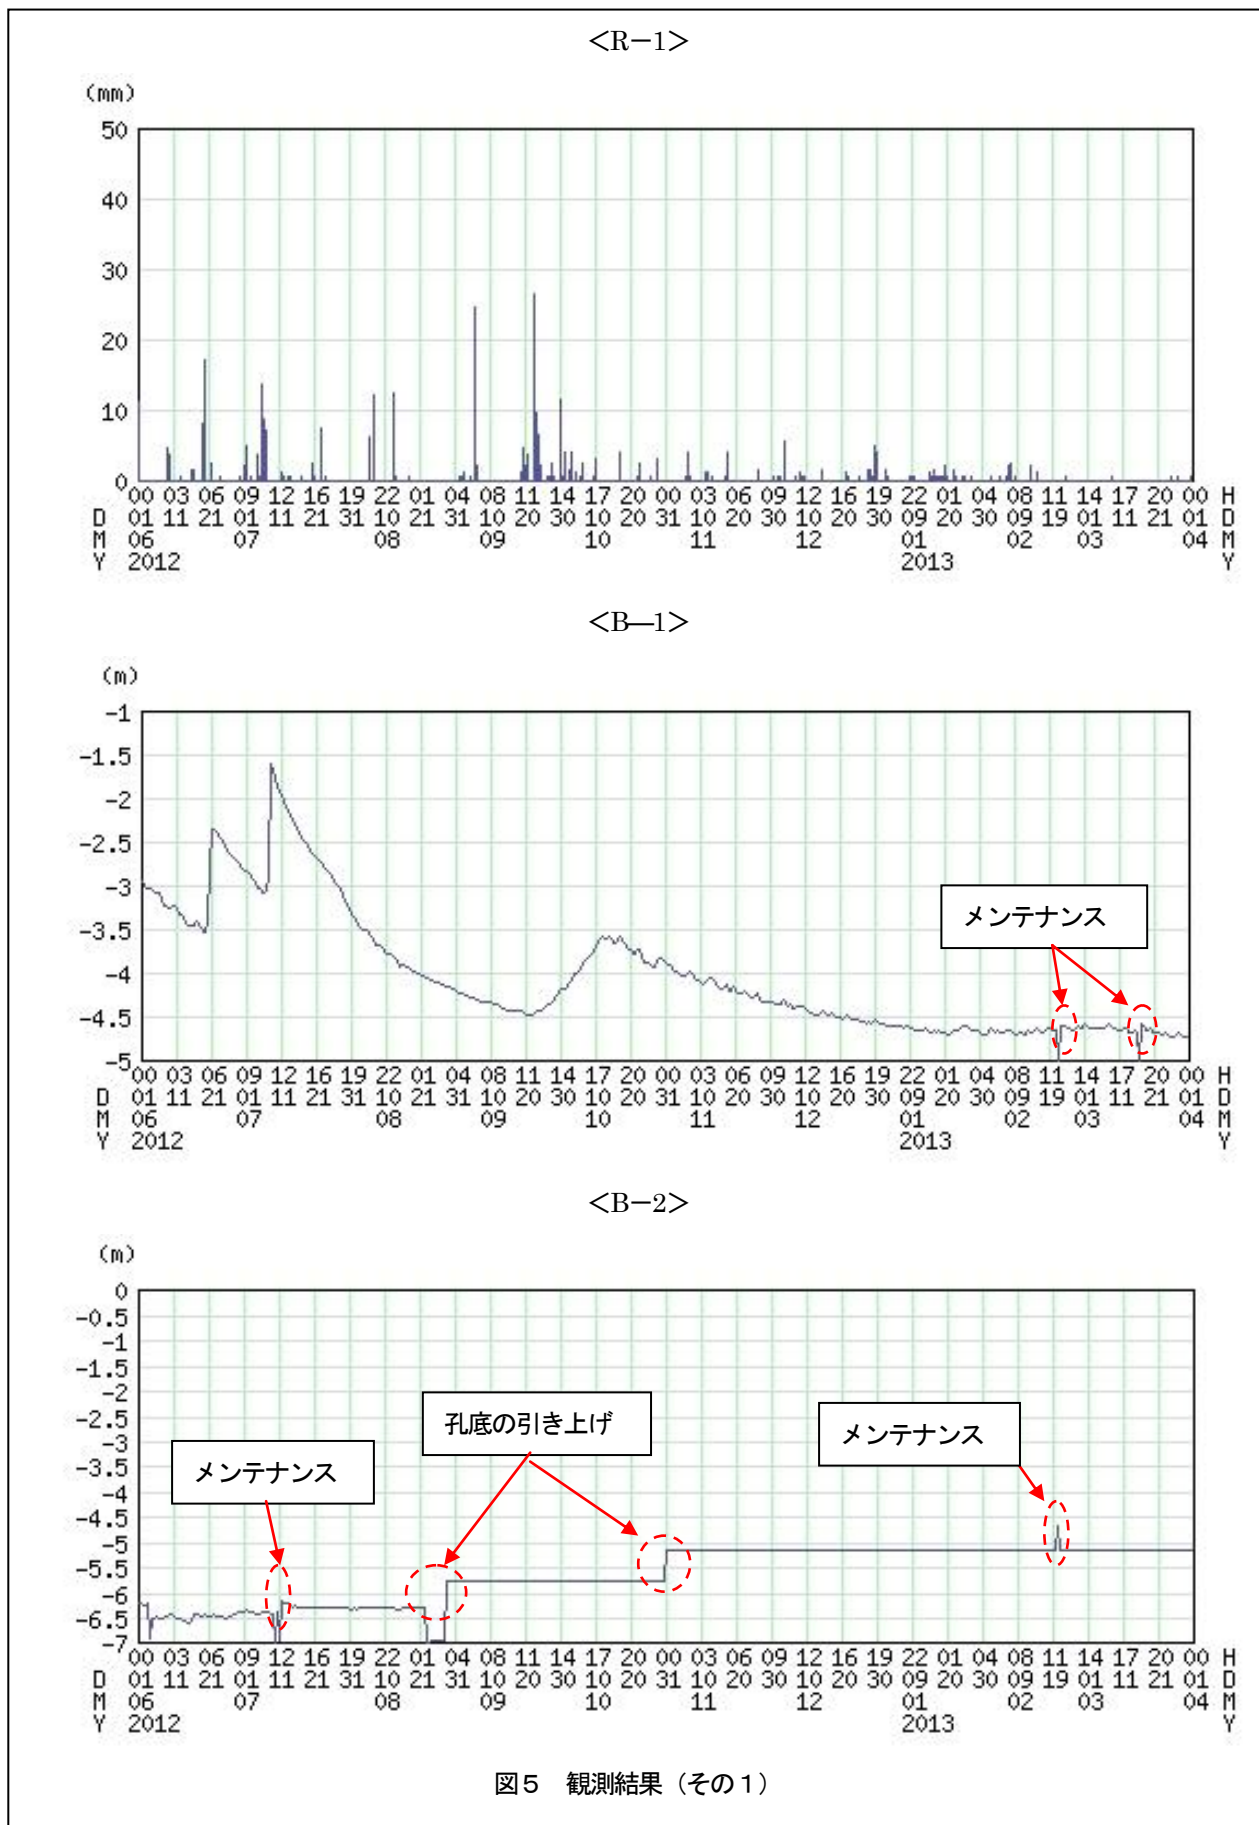
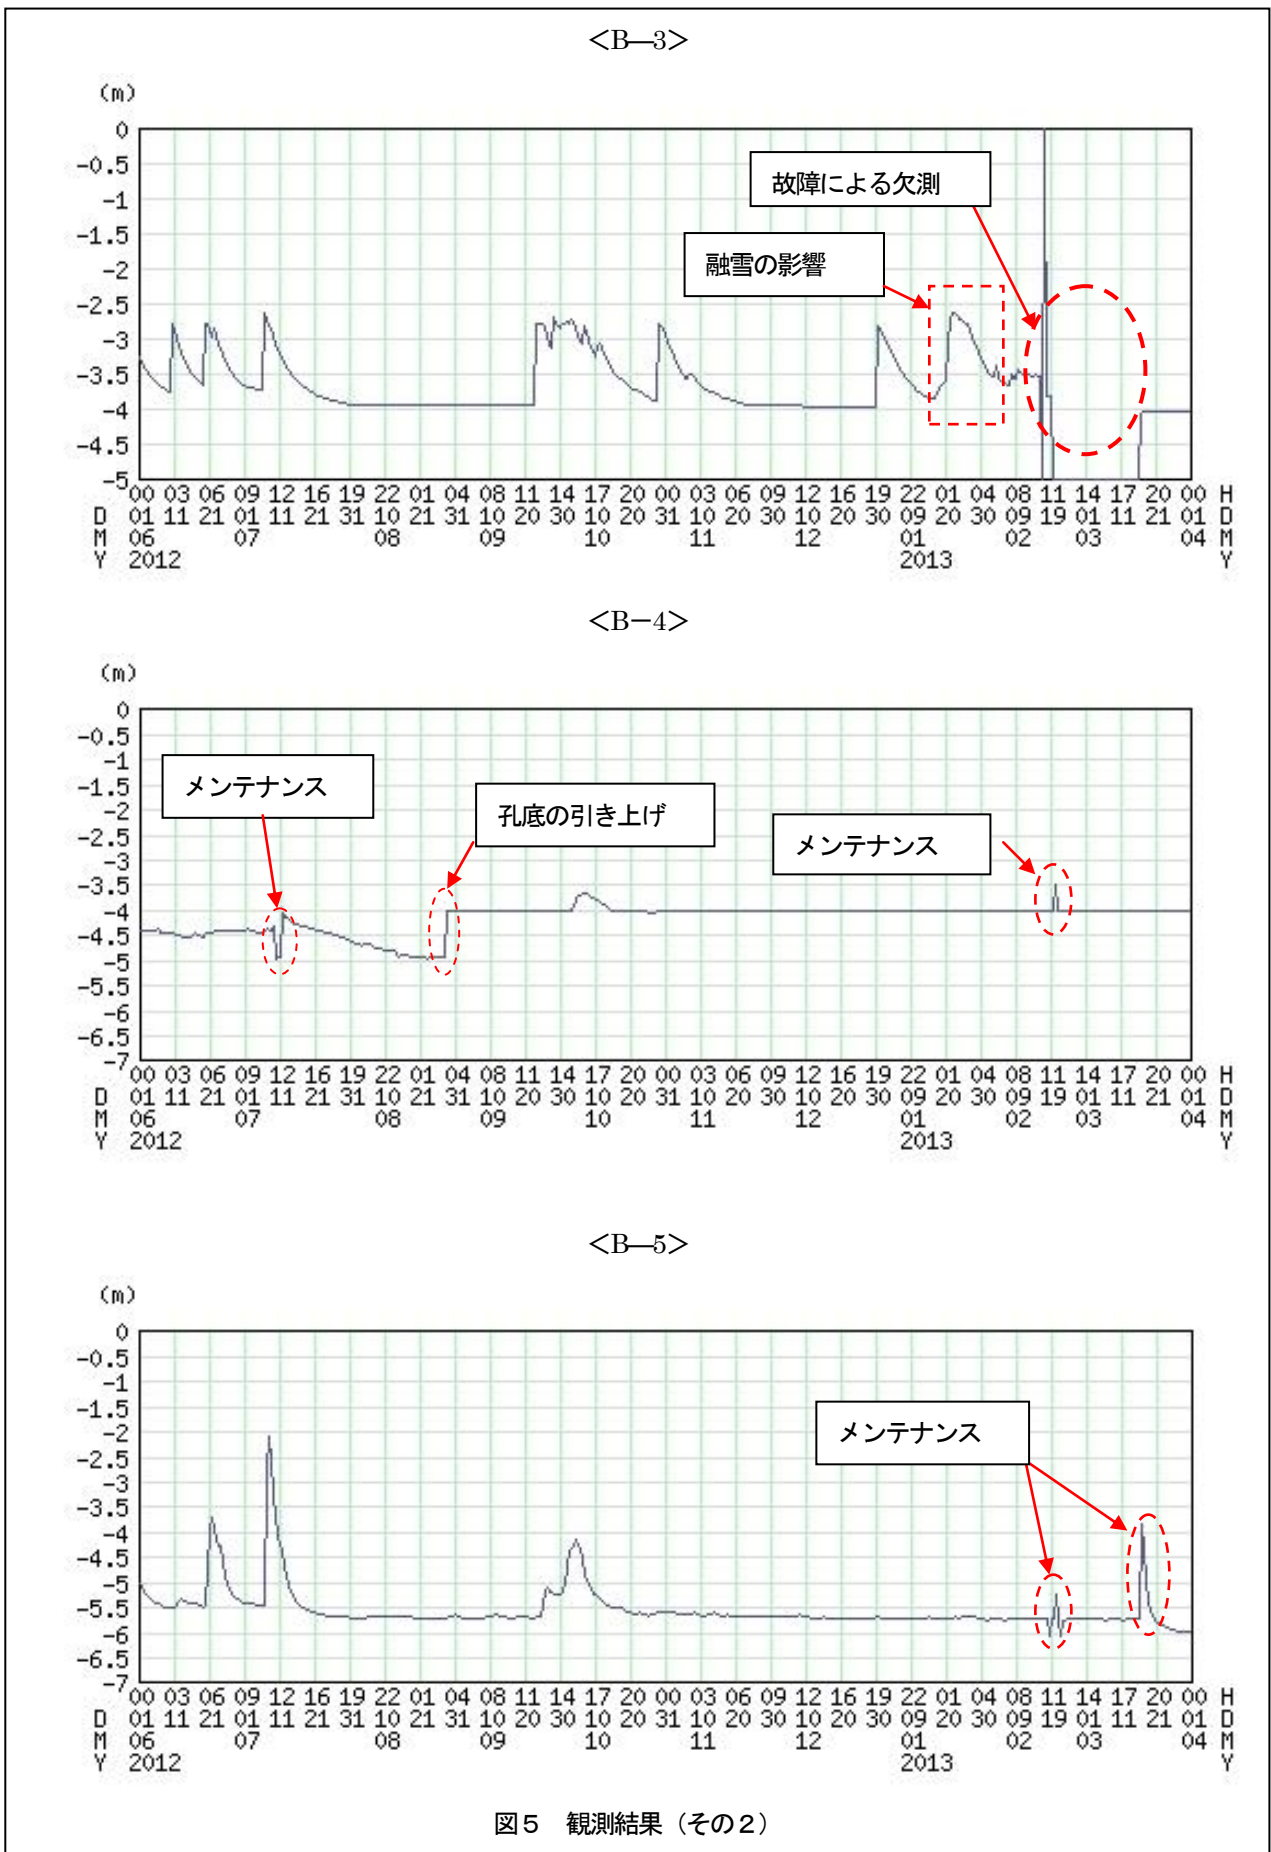
図5に自動計測システムでの地下水位および降雨量の平成24年度の計測結果を示す。計測期間は平成24年6月1日~平成25年3月31日で、R-1 およびB-1~B-5は、図1で示した箇所の雨量計および地下水位計である。

120mm程度の雨を1回経験しているが、それ以外はそれほど大きな降雨は経験していない。過去のアメダスデータを見ると、この地域では48時間累積雨量が200mmを超える雨を年に1回程度経験しており、平成24年度は比較的降雨が少なかった年であった。一方、1月中旬には比較的多量な降雪があり20cmの積雪および融雪が確認されている。

各水位計の観測状況をみると、山側のB-1では前述の比較的大きな降雨で水位上昇が見られたが、もっとも大きな降雨であった9月中旬の降雨では水位の上昇傾向は緩く、元々の地山の水位が低かったことが影響しているようである。水位上昇後の水位低下過程を見ると毎回ほぼ同じような傾向が見られることから、当該地域の水位変動に関して過去の降雨状況から当時の地下水位の状態をある程度推定できるものと考えられる。写真5および写真6に地下水の供給元と考えられる背後にあるため池の水位観測開始前（5月）および秋雨時期後（11月）の状況を示す。観測当初はため池の水位も高かったが、写真6の右下にあるバルブが見える程度まで水位が低下しており、B-1の観測結果でも観測開始時から1m程度の水位低下が起こっていることから、連動しているものと推察される。また、植生境界線が明瞭に見えており、以前は更に高い水位にあったことも推察されることから、大きな降雨後の水位変化にも注目する必要がある。

次に、のり肩部のB-2、B-4、B-5の状況であるが、梅雨時期を見るとB-5で比較的大きな降雨と連動して水位変動がみられたが、B-2、B-4では水位変動は見られなかった。旧盛土部および元の地山を段切りした後新しく盛土を構築していることからその影響も考えられることから、段切り面より上方になるようにB-2、B-4の孔底を引き上げる作業を行った。その結果、9月下旬の降雨でB-4の観測孔でも水位変動が確認されたが、B-2では水位変化は見られなかった。前述の図3、図4で示したように、B-2は沢の中心で厚いサンドマット層がある箇所、B-4は沢の切土側B-5は沢の端部で切土側から見て下流側に位置する。基盤排水層、改良土層、サンドマット層と水位観測孔の位置関係を確認すると、B-2の箇所はサンドマット層がほぼ基盤排水層と連結しており、透水性の高いサンドマット層を通じて地下水が排水されているため、B-4、B-5で反応が見られた降雨でも、水位変動が見られなかったものと考えられる。一方、B-4、B-5の箇所の基盤排水層の位置はもとの地山面より低い位置にあり、特に低い位置にあるB
