2-6 道路のり面斜面对策におけるアセットマネジメント技術に関する研究（2）

担当チーム：地質・地盤研究グループ（地質）

研究担当者：佐々木靖人、浅井健一

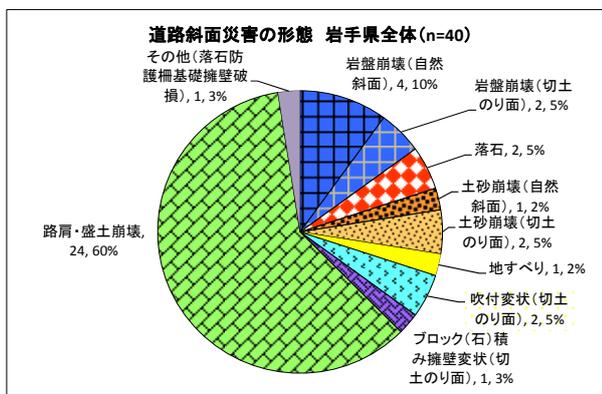
図-1 岩手県の道路斜面災害事例の災害形態内訳

収集した災害事例の内訳を図－1（岩手県）および図－2（茨城県）に示す。両県とも路肩・盛土崩壊が多く、特に岩手県では 60%に達する。路肩・盛土崩壊は 24 年度に分析を行った宮城県および福島県でも多い災害形態である。また、茨城県では他県と異なる特徴として急勾

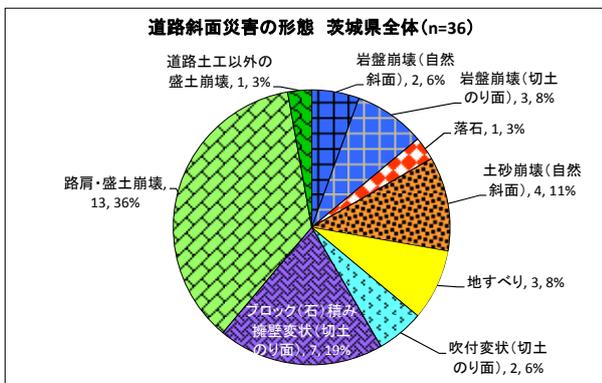
図-2 茨城県の道路斜面災害事例の災害形態内訳

配のブロック積みまたは石積みの擁壁の変状が多い。これらの多くは台地縁辺部の切土のり面の事例である。一方、岩盤崩壊については宮城県や福島県ほど多くない。24年度分析も含めた岩手・宮城・福島・茨城の4県分の被災箇所近傍の観測点の震度および加速度をそれぞれ図-3および図-4に示す。ほとんどが震度5強以上で発生しており、特に震度6弱での発生事例が多い。加速度については、400gal以上になると発生事例が多くなる。被災箇所の崩壊深さ、発生土量、崩壊勾配（崩壊頭部と末端を結ぶ勾配）を図5～7に示す。岩盤崩壊は比較的小規模な事例が多いが大規模な事例もあり、また急勾配で発生している事例が多い。地すべりは数は少ないもの

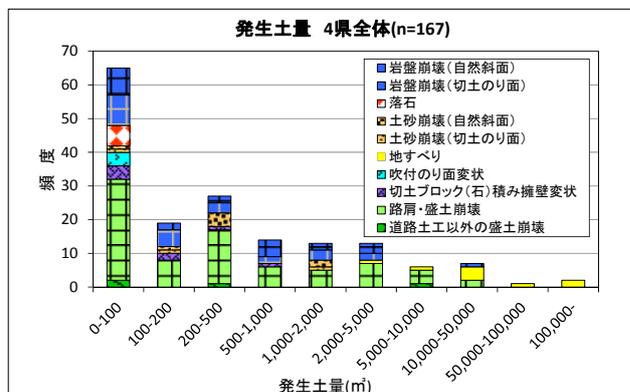
図-6 被災箇所の発生土量 (4県分)

の、大規模な事例があり、また緩勾配でも発生している。路肩・盛土崩壊は様々な規模や勾配で発生しており、緩勾配での発生事例も見られる。被災箇所の基礎地質を図-8に示す。岩盤崩壊の箇所で作成岩類が多いのは、福島県浜通りの地震における結晶片岩地域での岩盤崩壊が多かったことによる。同じく岩盤崩壊で古生代・中生代の堆積岩類が多いのは、宮城県東部でのこれらの地質の地域での岩盤崩壊が多かったことによるもので、数は少ないが岩手県の岩盤崩壊の一部（主に県東部）もこれに含まれる。

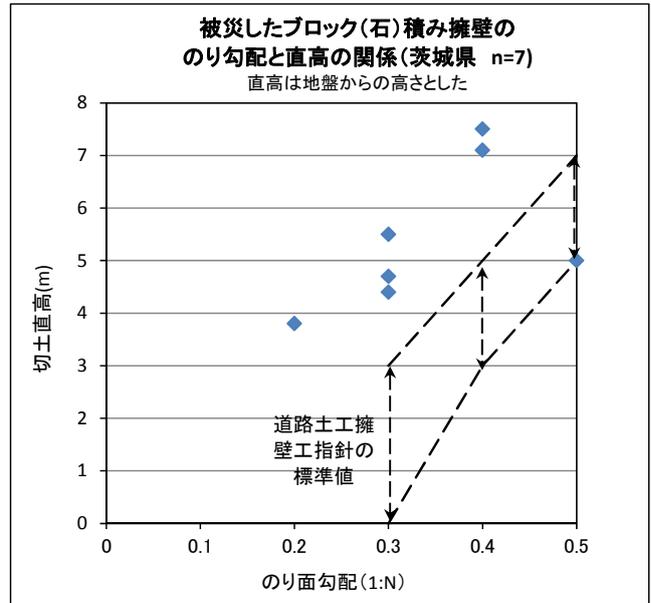
図-9 石積みあるいはブロック積み擁壁の被災事例におけるのり面高さと勾配の関係

弱であった。のり面の高さは3.8mとそれほど高くないが、勾配が1:0.2と道路土工擁壁工指針で示されている標準勾配(1:0.4)より急であった。復旧では勾配1:0.5と被災前より緩い勾配のブロック積み擁壁が施工されていた(写真-9)。本事例と同様の石積みまたはブロック積み擁壁の変状事例についてののり面高さと勾配の関係を整理した結果、ほとんどの事例で本事例と同様に道路土工擁壁工指針で示されている標準勾配より急であった(図-9)。このような台地縁辺部を通る道路に面した古くからある切土のり面では急勾配の石積みあるいはブロック積み擁壁が残存していることも多いと想定されることから、その存在を把握し危険箇所として認識する必要がある。
