## 2-6 道路のり面斜面对策におけるアセットマネジメント技術に関する研究（2）

担当チーム：地質・地盤研究グループ（地質）

研究担当者：佐々木靖人、浅井健一

## RESEARCH ON THE ASSET MANAGEMENT FOR THE ROAD SLOPE DISASTER PREVENTION MEASURES (2)

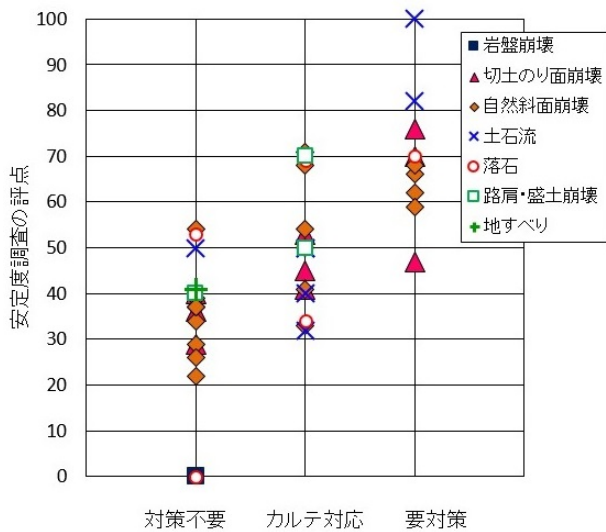
図ー4 平成 20～23 年度直轄国道斜面災害における  
安定度調査総合点と評価結果の関係 (44 事例)

44 事例の安定度調査表における総合評価と総合点 (最終評点) の関係を図ー4 に示す。これらの事例の総合評価結果は約 2 割が要対策、約 4 割がカルテ対応、残りの約 4 割が対策不要とされている。それぞれの総合点は要対策が 47～100 点、カルテ対応が 32～71 点、対策不要が 0～54 点であり、ばらつきは大きいがおおむね要対策が高くて対策不要が低く、カルテ対応は両者の中間となっている。

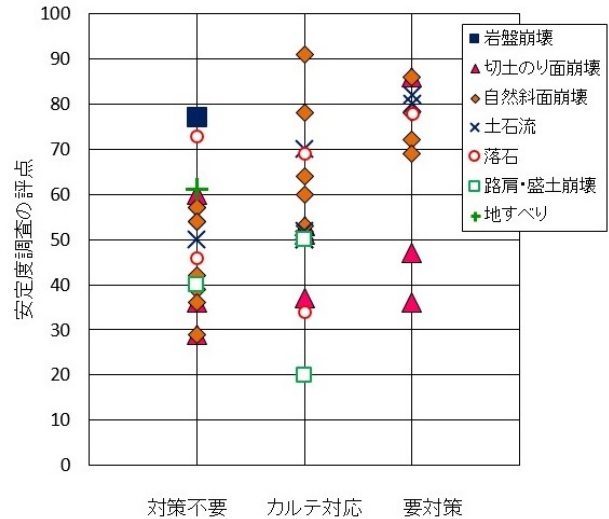
図ー5 平成 20～23 年度直轄国道斜面災害における  
安定度調査要因点と評価結果の関係 (44 事例)  
土石流および盛土については対策工効果を考慮後に  
換算した点数を表示、擁壁については擁壁周辺条件  
要因点と擁壁本体要因点を加算した点数を表示

考えられる要因点を見ると、図ー5 に示したように、要対策が 36～86 点、カルテ対応が 20～91 点、対策不要が 29～77 点となっている。すなわち、カルテ対応ないし対策不要とされた事例であっても必ずしも要因点は低くなく、カルテ対応で約 8 割、対策不要で約 5 割の箇所が 50 点を超える要因点を示している。このことは、対策不要とされていても災害要因自体は存在し要因点に反映されている箇所が多いことを示しているといえる。

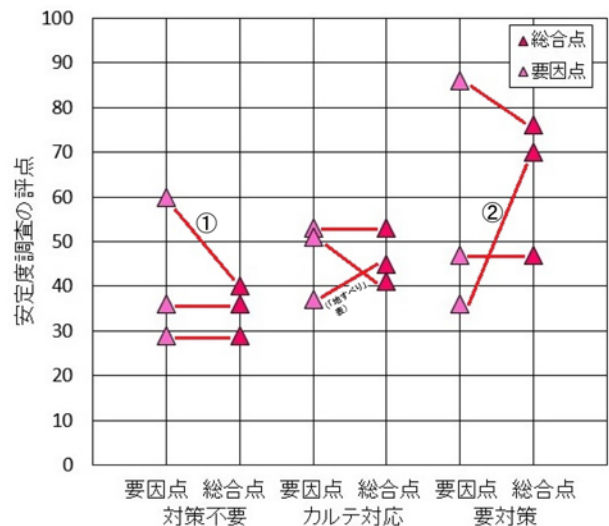
図ー6 切土のり面崩壊における安定度調査評点と  
評価結果の関係 (9 事例)

これらの要因点と総合点を比較すると、9事例のうち4事例は両者が同一であるが、3事例は要因点に対して総合点が低く、2事例は要因点に対して総合点が高くなっている。要因点に対して総合点が低いものは対策工の効果を見込んだものであり、要因点と総合点が同一のものは対策工の効果が低い（対策がないまたはあまり期待できない）と評価されたものである。一方、要因点に対して総合点が高くなっているものは履歴が評価されたものである。

図-6 ①の事例（「落石・崩壊」の安定度調査表を使用）では、調査表の様式に従って切土のり面の部分と隣接する自然斜面の部分それぞれ評価しており、切土のり面部分では要因点57点に対し対策工効果を×0点（十分に予防または防護している）として総合点0点、自然斜面の部分では要因点60点に対して対策工効果を-20点（かなり予防または防護している）として総合点40点としており、結果的に対策不要とされた。既往対策工はのり枠であり、のり枠部分の崩壊に対しては予防効果を有するが、実際の災害形態はのり枠から外れた上方の切土部と自然斜面の境界付近で発生して道路に流出している（写真-1）ことから、対策工効果の評価に課題が残る。

図-6 ②の事例（「落石・崩壊」の安定度調査表を使用）では、要因点が36点、対策工効果が±0点（対策がなされていないまたは効果があまり期待できない）であるの

に対して、既往の複数の変状履歴による履歴点70点を総合点（要因点と比較して大きい方）とし、結果的に要対策とされた。実際の災害（写真-2）も既往の変状履歴と同様の形態で発生しており、履歴による評価の妥当性が示されたといえる。

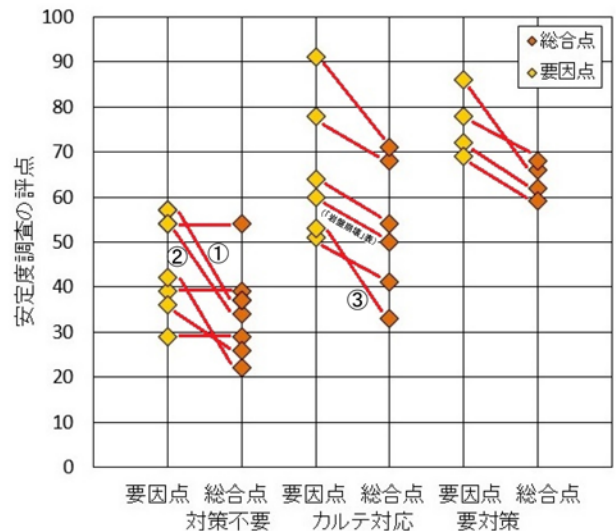
図-7 自然斜面崩壊における安定度調査評点と  
評価結果の関係 (18事例)

これらの要因点と総合点を比較すると、18事例のうち3事例は両者が同一であるが、残り15事例は要因点に対して総合点が低くなっている。切土のり面崩壊の事例と同様に、要因点に対して総合点が低いものは対策工の効果を見込んだものであり、要因点と総合点が同一のものは対策工の効果が低い（対策がないまたはあまり期待できない）と評価されたものである。

図-7 ①の事例（「落石・崩壊」の安定度調査表を使用）では、要因点57点に対し対策工効果を-20点（かなり予防または防護している）として総合点37点としており、結果的に対策不要とされた。既往対策工は待ち受け擁壁及び落石防護柵である。崩壊は隣接して2回発生しており、最初の崩壊では対策工が崩壊土砂を捕捉して道路への流出を防止した（写真-3）が、約1年後に発生した2回目の崩壊では落石防護柵が倒壊して崩壊土砂が道路に到達した（写真-4）ことから、対策工効果の評価に課題が残る。

予防または防護している)として総合点34点としており、結果的に対策不要とされた。当該事例の箇所はトンネル坑口上方に位置し、切土部分にのり枠が施工され、その上部の自然斜面からの崩壊に対してポケット式落石防護

網が設置されている。当該事例では対策工が崩壊土砂および倒木を捕捉して道路への流出を防止しており(写真-5)、結果的に対策工効果の評価が妥当であった事例である。

図-7 ③の事例(「落石・崩壊」の安定度調査表を使用)では、調査表の様式に従って切土のり面の部分と隣接する自然斜面の部分それぞれ評価しており、切土のり面部分では要因点53点に対して対策工効果を-20点(かなり予防または防護している)として総合点33点、自然斜面の部分では要因点51点に対して対策工効果を-20点(かなり予防または防護している)として総合点31点としており、結果的にカルテ対応とされた。また、その後のカルテ点検では小崩壊・土砂堆積といった変状の進行が記録されている。既往対策工は落石防護柵と覆式落石防護網である。これらの既往対策工はカルテ点検で記録された上記の変状に対しては効果があると評価されたが、実際の災害形態は豪雨により既往対策工が想定していると考えられる規模を大きく越える崩壊であった(写真-6)ことから、対策工効果の評価に係る崩壊規模の想定に課題が残る。

これらの事例に見られるように、対策工が道路の被災を防止できた事例と防止できなかった事例があり、対策工効果の評価、とりわけ崩壊規模の想定が課題であることが示されたといえる。

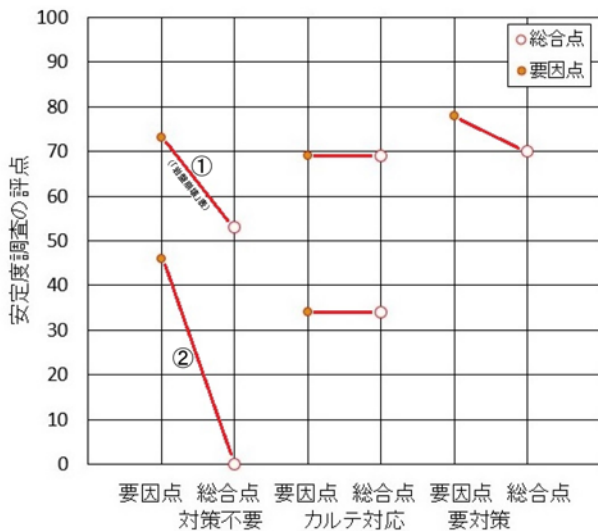
図-8 落石における安定度調査評点と  
評価結果の関係 (5 事例)

図-8 ①の事例 (「岩盤崩壊」の安定度調査表を使用) では、要因点 73 点に対し対策工効果を-20 点 (かなり予防または防護している) として総合点 53 点としており、結果的に対策不要とされた。既往対策工は覆式落石防護網である。落石は落石防護網で覆われた部分が発生源であるが、防護網の下部から道路に散乱した (写真-7) ことから、対策工効果の評価に課題が残る。

図-8 ②の事例 (「落石・崩壊」の安定度調査表を使用) では、要因点 46 点に対し対策工効果を×0 点 (十分に予防または防護している) として総合点 0 点としており、結果的に対策不要とされた。既往対策工は覆式落石防護網であり、のり面内の浮石の落下を予防するためにのり面の上端まで覆うように設置されていた。落石 (1 個) はのり面端部の落石防護網の範囲外で発生したが、この部分はのり面が低いため発生源の高さも 1.2m と低く、路側の余裕幅も 2.6m あり、落石も路側の余裕幅内 (のり尻から 1.5m の位置) にとどまっている (写真-8) ことから、結果的に対策工効果の評価が妥当であった事例である。

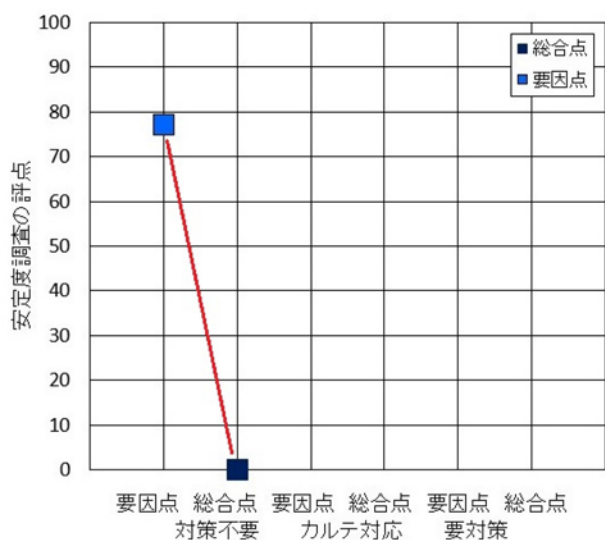
図-9 岩盤崩壊における安定度調査評点と評価結果の関係 (1 事例)

当該事例では、要因点 77 点に対し対策工効果を×0 点 (十分に予防または防護している) として総合点 0 点としており、結果的に対策不要とされた。既往対策工はロックシェッドおよび覆式落石防護網である。当該事例ではこれらの対策工の設置区間の端部の岩盤が崩壊し、ロックシェッドを外れて明かり部の道路に落下した (写真-9) ことから、対策工効果の評価に係る区間端部の岩盤の安定性評価に課題が残る。

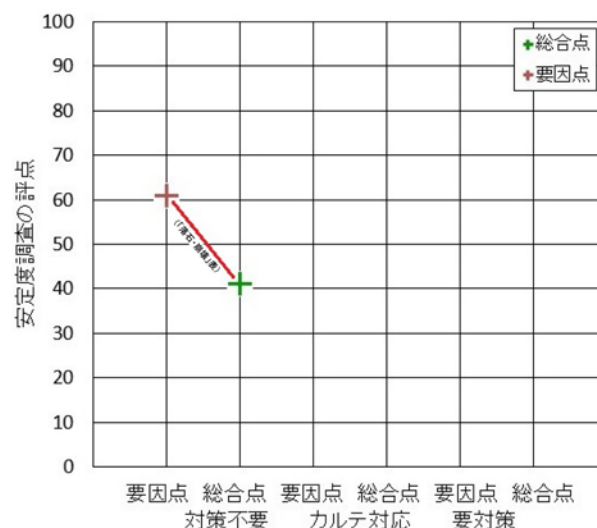
図-10 地すべりにおける安定度調査評点と評価結果の関係 (1 事例)

当該事例では、要因点 61 点に対し対策工効果を-20 点 (かなり予防または防護している) として総合点 41 点としており、結果的に対策不要とされた。既往対策工は待ち受け擁壁及び落石防護柵である。これらの既往対策工は小規模な落石・崩壊に対してはある程度の防護効果を有すると考えられるが、今回発生した地すべり (写真-10) に対する抑止効果は有していないと考えられることから、対象とする災害種別と安定度調査表の選定に課題が残る。

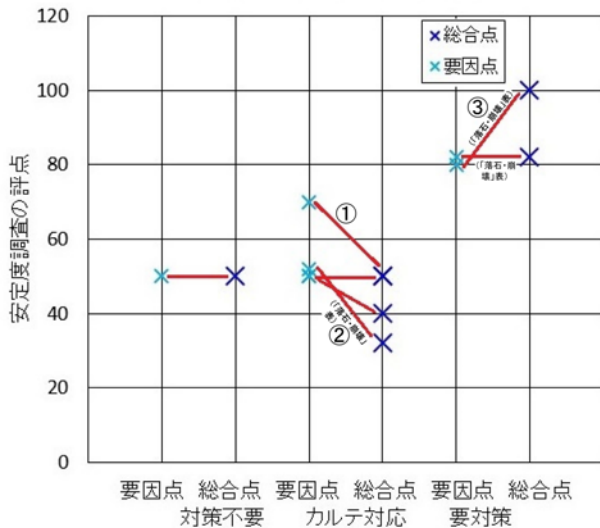
図-11 土石流における安定度調査評点と  
評価結果の関係 (7 事例)

これらのうち「土石流」の表による 4 事例の要因点 (対策工効果とのマトリックス表により 100 点満点に換算後の点) と総合点を比較すると、4 事例のうち 2 事例は両者が同一であるが、残り 2 事例は要因点に対して総合点が低くなっている。要因点に対して総合点が低いものは道路構造による評価を見込んだものである。

図-11 ②の事例では、要因点 52 点に対し対策工効果を-20 点 (かなり予防または防護している) として総合点 32 点としており、結果的にカルテ対応とされた。既往対策工は落石防護柵である。これは道路に面したのり面および自然斜面について主に落石を対象として評価を行ったものであるが、実際にはさらに上方の斜面から土石流が発生しており (写真-12)、その発生源となった谷頭斜面は点検範囲から外れていたことから、安定度調査の範囲と対象の選定に課題が残る。

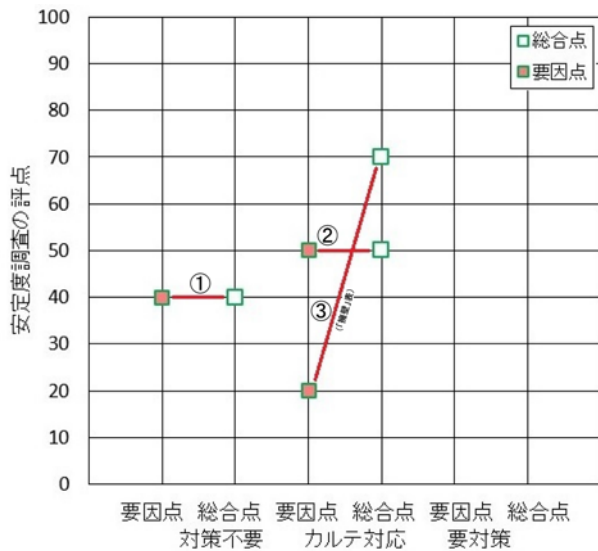
図-12 路肩・盛土崩壊における安定度調査評点と評価結果の関係 (3 事例)

図-12 ①の事例(写真-14)では、横断配水管について断面が不十分であることと箇所別記録表において呑口の堆積土砂の必要性が指摘された以外は変状も履歴もないことから、結果的に対策不要とされた。点検は春の既に融雪を過ぎた時期に行われたが、当該事例の災害は融雪によって発生しており、点検時と状況が異なる。このような融雪に対する点検・評価に課題が残る。

「擁壁」の表による1事例(図-12 ③の事例)では、要因点に対して総合点が高くなっており、結果的にカルテ対応とされた。要因点と総合点の差は履歴点であり、当該事例では擁壁本体および路面に変状があることを反映していることから、履歴による評価が重要であるといえる。ただし、当該事例の災害形態は擁壁前面地盤が崩壊したもので(写真-16)、その部分の安定性は「擁壁」の表では評価されないため、安定度調査の対象および範囲の選定に課題が残る。
