2-6 道路のり面斜面对策におけるアセットマネジメント技術に関する研究（2）

担当チーム：地質・地盤研究グループ（地質）

【要旨】

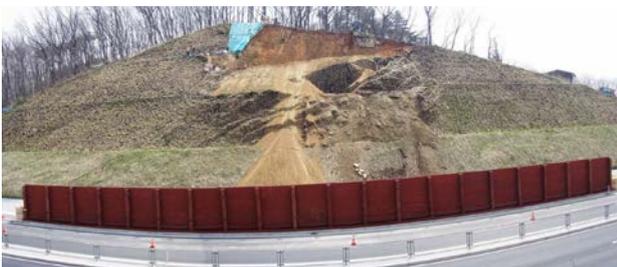
写真-5 供用開始後後約1年の切土のり面の崩壊事例（管轄事務所提供）

写真-5は拡幅工事で施工され、供用開始後約1年で

崩壊した切土のり面の事例である（発生土量 5400m³、道路への到達土量 5m³）。崩壊時の連続雨量は44.5mm、最大時間雨量は 3.5mm と少雨で発生しており、しかも上方からの表流水の集中のない切土上端付近の尾根部が崩壊した。崩壊前の切土勾配は1:1.0で対策は植生のみであった。当該のり面の施工中の写真（写真-6）では上部の崩壊箇所付近の風化が進んでいることがわかる。このような風化が進んだ地山で切土勾配が1:1.0であったことが影響していると想定される。道路土工一切土工・斜面安定工指針 7 の標準のり面勾配では砂質土等では下限値に相当し、強風化斜面などでは適用できない場合がある（必要に応じてのり面勾配の変更等）とされている。このような建設時代の新しい切土のり面の崩壊では強風化部などが残存している部分が崩壊している場合が多く、工事記録等による地山状況の確認とのり面勾配

の変更など適切な対策の検討が必要である。

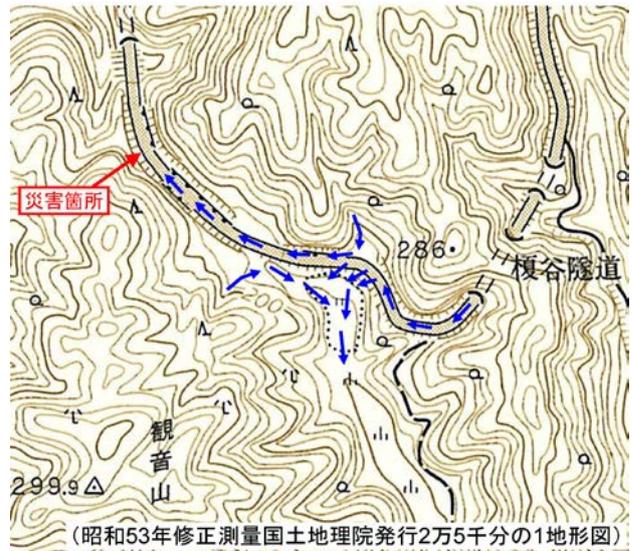
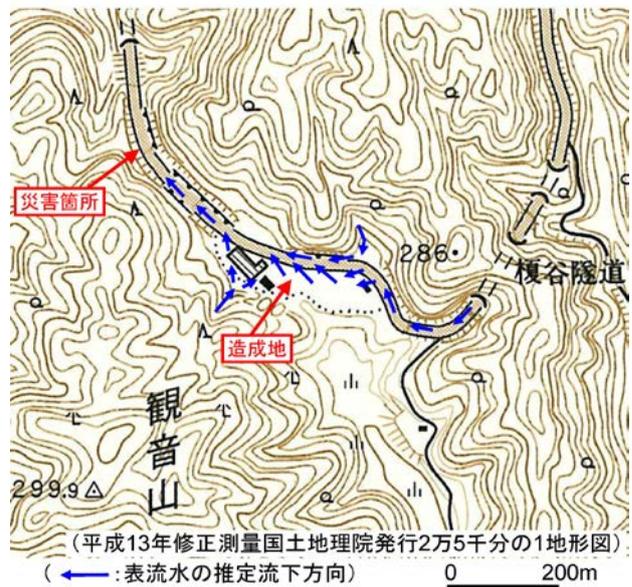
図-4 災害発生箇所周辺の地形図

写真-7は路肩崩壊の事例である。崩壊時の連続雨量は138.5mm、最大時間雨量は46mmで、事前通行規制実施前（基準雨量は連続150mm）であった。写真-2に示すように、多量の表流水が道路上を流下し、その一部が崩壊箇所へ流入していた。当該箇所はさらに道路側溝と暗渠の水を路肩下の谷へ排出する箇所となっており、これらに道路上の表流水が加わるにより相当量の水が当該箇所へ集中したことが推測される。当該箇所周辺の地形図を図-4に示す。過去の地形図および空中写真によれば、崩壊箇所の南東側200～300m付近の造成地は1980年頃に南側へ下る谷を埋めて造成された。もともとは南側の谷へ流入していた分の水も造成によって崩壊箇所側へ流下するようになり、水量を増加させたと推測される。この事例のように、道路周辺での地形改変は表流水の状況を変化させ、崩壊の起こりやすい箇所が変わる可能性があることから、地形改変が生じた場合にはそれによる表流水の状況変化を確認する必要がある。

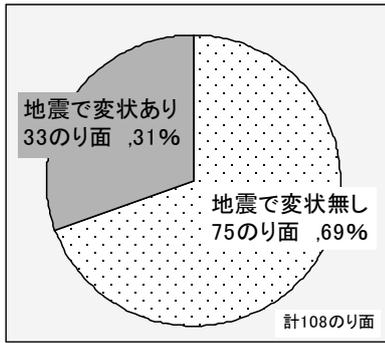
図-5 吹付のり面の被災率 (今回の事例収集対象全5路線)

今回の被災箇所における既往対策工の中で最も多かったモルタル吹付について、5 路線ののり面の現地調査を行った結果、47 事例以外にもモルタル吹付に変状が生じている箇所が多く認められた。それらの変状箇所を含めた吹付のり面の被災率は、全 5 路線の吹付のり面 108 箇所のうち 33 箇所・31%であった（図-5）。一方、モルタル吹付に比べて表層崩壊に対する抑止効果を有していると考えられるのり枠工の被災率は、現地調査で確認した全 5 路線ののり枠工 80 箇所のうち 6 箇所・7.5%と吹付のり面に比べて明らかに低かった（図-6）。のり枠工の被災箇所 6 箇所はいずれも深さ 3～15m 程度の比較的

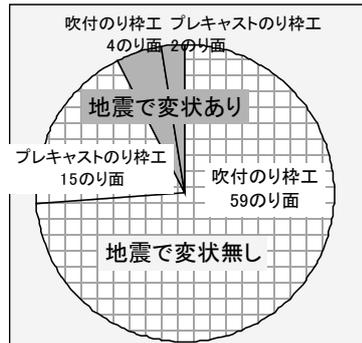
図-6 のり砕工の被災率 (今回の事例収集対象全5路線)

深い崩壊箇所であり、のり砕工は表層1~2m程度の崩壊を概ね抑止できていたと想定される。

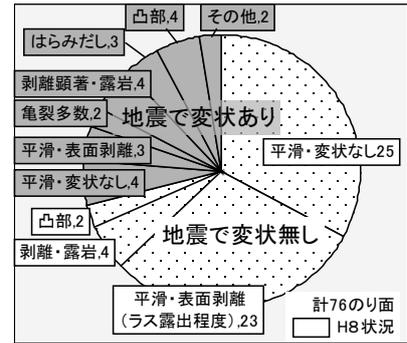
図-7 国道397号における吹付のり面の被災率と平成8年度道路防災点検時の変状等の状況

吹付のり面の被災と被災前の状況との関係について、5路線のうち1路線(国道397号)をモデルケースとして、平成8年度道路防災点検における安定度調査票や写真等の資料と比較し、整理した。国道397号におけるモルタル吹付の被災率は、吹付のり面76箇所のうち21箇所・27%であり(図-7)、全5路線における被災率と類似している。道路防災点検資料との比較の結果、「はらみだしが見られる」「亀裂が多数発達(写真-14)」「剝離が顕著で露岩している」等の変状が被災前に顕著であった箇所および「のり面の凸部(写真-15)」の箇所での被災率が高い。一方、「平滑で変状がない」「表面剝離しているがラスが露出する程度」の箇所では被災率が低い。はらみだしが見られた箇所や亀裂が多数発達していた箇所、剝離が顕著で露岩していた箇所は、被災後の現地調査においても地山の風化が進んでいる箇所が多かった。また、のり面の凸部は、主に岩盤の柱状節理による凸部や風化に取り残された岩塊であり、強い地震動によって地山から分離し崩壊したと推定される。

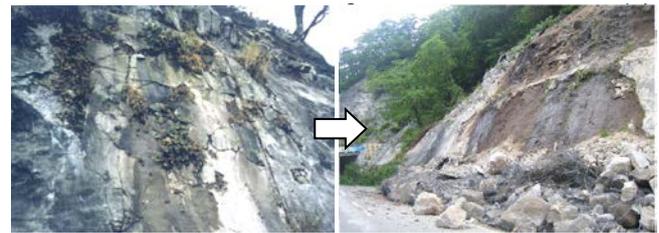
写真-14 亀裂が多数発達していた吹付のり面の崩壊事例(管轄事務所提供)

- ・吹付のり面の変状については地山のゆるみを反映したものか表面のみの現象かを見極める必要がある。
- ・吹付のり面の中で特にはらみだしが見られる箇所、亀裂の発達が著しい箇所、剝離が顕著で露岩している箇所は地山のゆるみを反映している可能性が高いと考えられ、詳細な調査や対策の検討が必要である。
- ・切土のり面の施工時においては、凸部を極力残さないようにする。

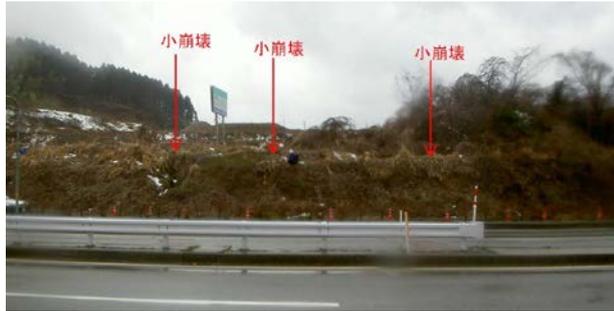
写真-27 切土のり面崩壊事例 (図-23 ②の事例)
