平成 22 年 7 月 22 日  
(独) 土木研究所  
火山・土石流チーム

土研・国総研 広島県庄原市土砂災害現地調査報告\*

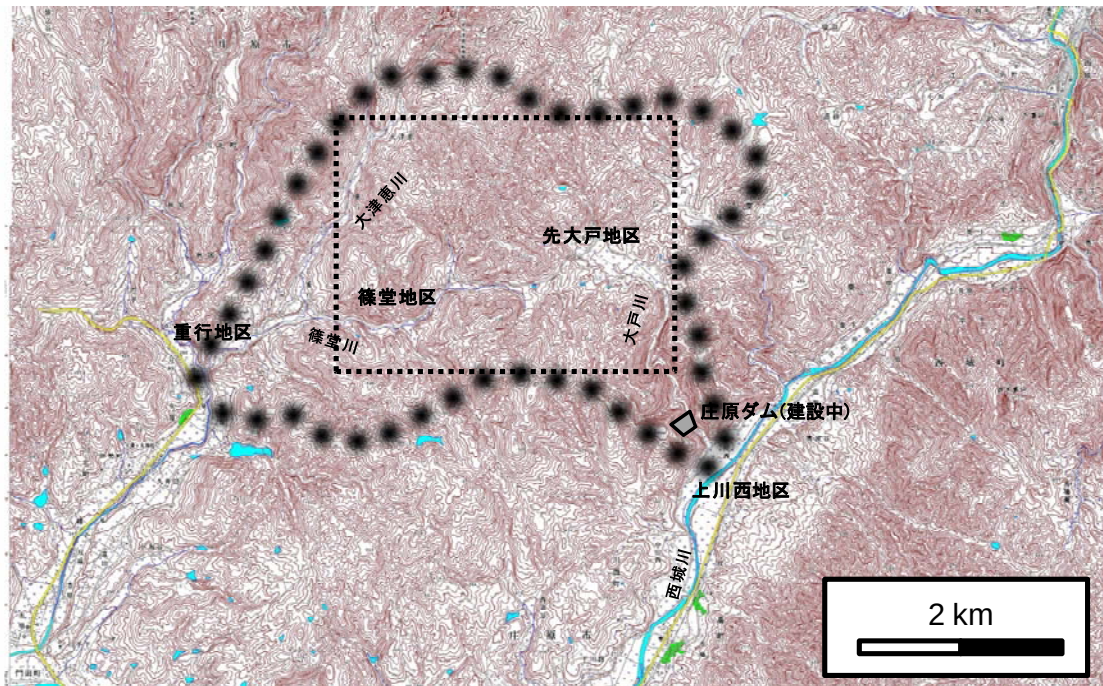
図2 ヘリ調査によって特定した崩壊地域の概略。太い点破線はヘリにより上空から見た際に崩壊等が確認できたおよその範囲で、四角の破線は、太い点破線の地域中で特に崩壊が多発していた地域である。

- ・篠堂を中心とする東西約3km、南北約2kmの矩形の範囲に局所的に、斜面崩壊、土石流が集中的に発生している。同範囲外では、ほとんど崩壊・土石流の発生が見られない。
- ・同範囲内では、斜面の向きに関わらずほぼ全ての谷筋で崩壊、土石流が発生している状況にあり、崩壊、土石流の発生・流下痕跡が樹枝状を呈している。
- ・特に、左右両側から崩壊、土石流が集中発生している篠堂川沿いは土砂の堆積が著しく、土砂の堆積が著しい区間は、大津恵川の合流点～川北川合流点まで及んでいる（写真①及び②）。
- ・大津恵川の左支川では土石流が発生しているが、既設堰堤のある右支川では土石流の発生が見られない（写真③）。
- ・大戸川上流域の先大戸集落付近では多数の土砂崩壊や比較的大規模な土石流が発生おり、下流への土砂流出も見られる（写真④）。
- ・川北川本川は西城川への合流点まで間、顕著な氾濫を起こした箇所は認められない。

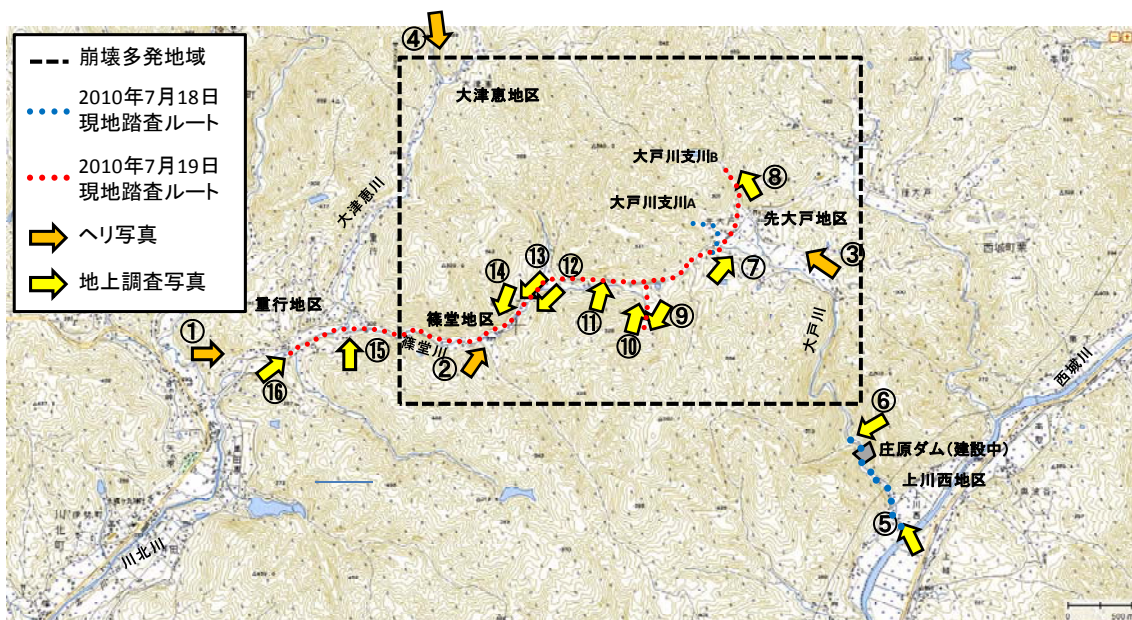
図3 現地踏査ルートおよび後掲写真の位置。破線は図2に示した崩壊多発地域である。7月18日は大戸川流域下流域上川西地区および上流域先大戸地区を調査した。7月19日は大戸川上流域の先大戸地区の土石流が発生した2溪流および先大戸地区から篠堂（しのどう）川に沿って大津恵川合流点付近までを調査した。背景図には国土地理院電子国土を使用した。
