## 長野県南木曾町梨子沢土石流調査報告

※ 本報告は、土石流発生直後に実施した現地踏査による7月25日時点における所見であり、今後修正する場合がある。

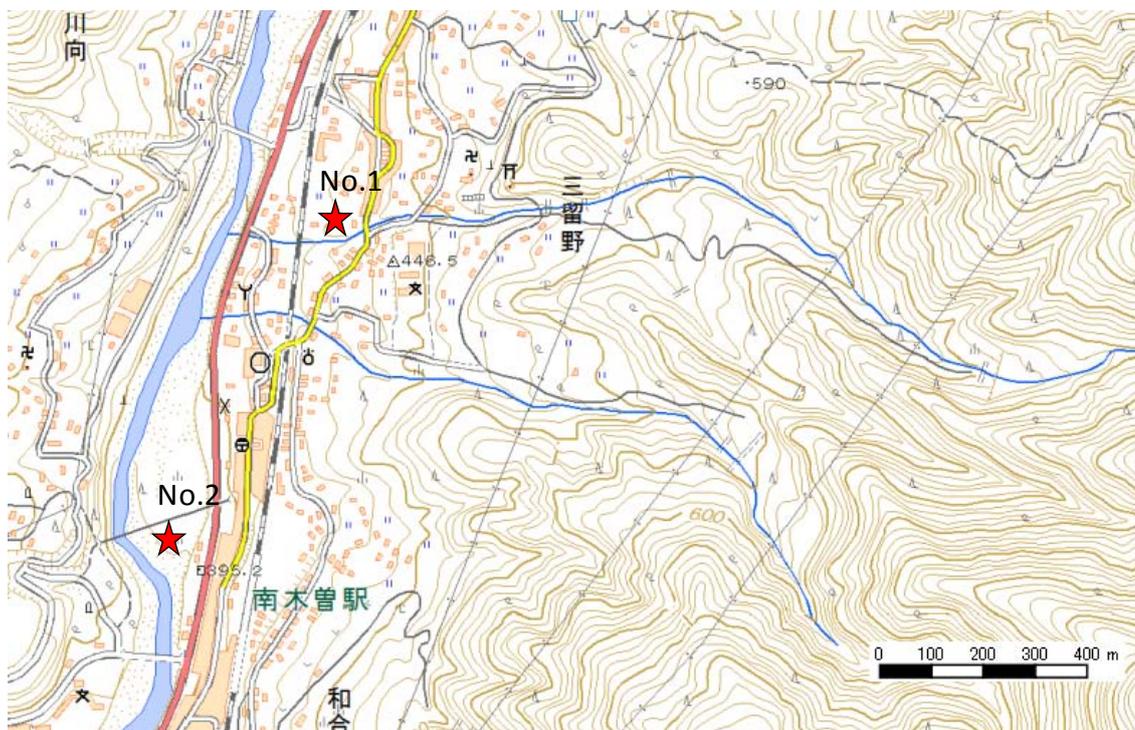
図2 流木調査地点位置図

- ・ 流木の堆積は、土石流が溪流保全工右岸側の氾濫域および木曽川本川の梨子沢合流点下流で顕著に確認された（写真15・16）。
- ・ 木曽川本川では、巨礫が堆積している湾曲部外側や流速の遅い箇所にも多量の流木堆積が確認された（写真16）。
- ・ 今回の調査では、これら以外の箇所では散在的な流木の堆積は確認されるものの、多量の流木が絡み合うような顕著な堆積は見られなかった。
- ・ 梨子沢・小梨子沢合流点上流では、兩岸の立木に引っかかるようにして流木が堆積している様子が一部確認できたが、河床での堆積は見られなかった。

顕著な流木群の堆積が確認された、溪流保全工右岸側の氾濫域と木曽川本川の梨子沢合流点下流において流木長と直径を計測した。計測結果は以下のとおりである。

- ・ 溪流保全工右岸氾濫域の平均直径は26 cm、平均長は4.7 mであった。
- ・ 木曽川本川の平均直径は31 cm、平均長は3.3 mであった。
- ・ 直径40 cm以下、流木長10.0 m以下の流木がほとんどを占めていた。

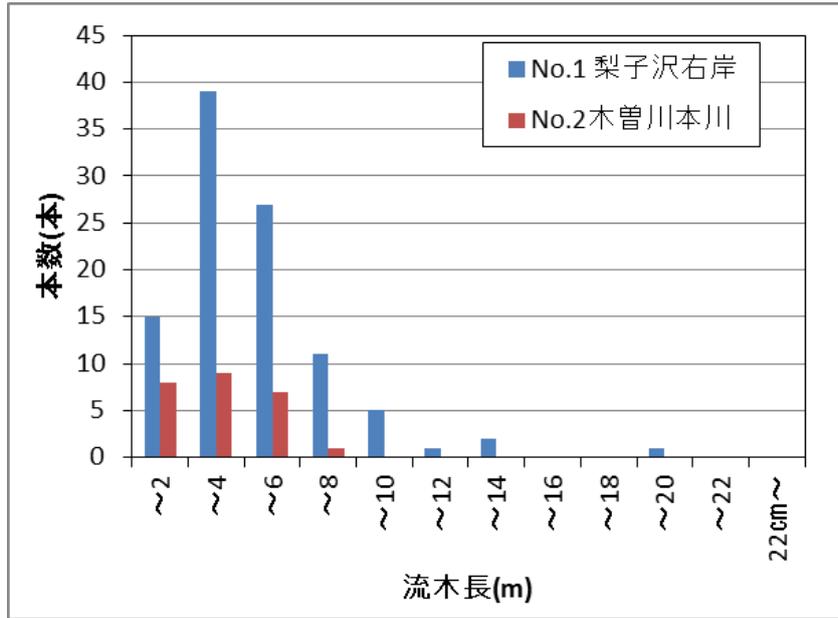
図3 流木長の計測結果

計測本数	平均直径	平均長
No.1	101	26.0 cm ( $\sigma=11.3$ )	4.7 m ( $\sigma=2.8$ )
No.2	25	31.2cm ( $\sigma=8.9$ )	3.3 m ( $\sigma=1.5$ )
