## 兵庫県丹波市 8 月 16 日豪雨災害現地調査報告

日時 平成 26 年 8 月 21 日（木）～ 22 日（金）

調査者 土木研究所土砂管理研究グループ 上席研究員 石塚忠範  
研究員 清水武志

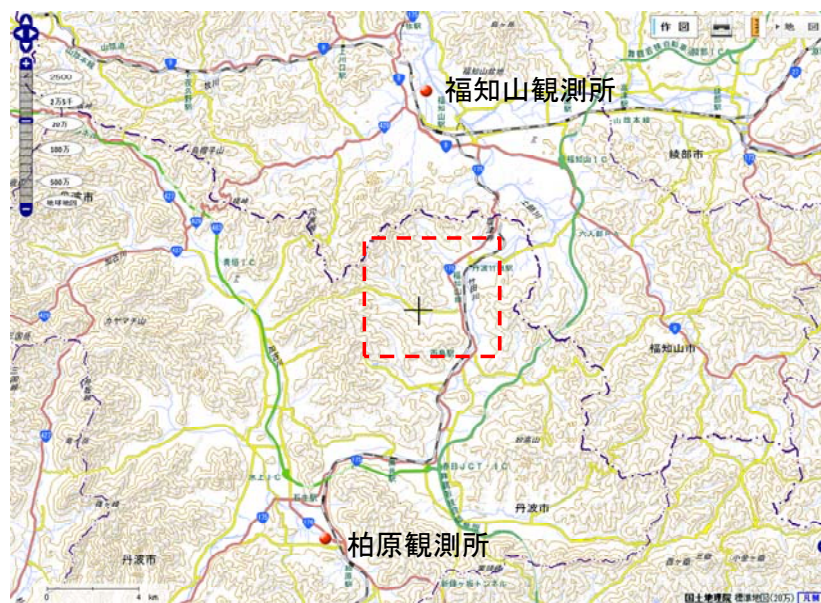
図-3 近傍のアメダス観測所の位置と土砂災害発地域  
（赤破線範囲は図-1；地理院地図使用）

- ・集中的な降雨のあった狭い範囲を中心に、谷状の地形または隣接する斜面の谷頭部付近から多数の崩壊が発生しており、これらが流下したことにより、被害につながったと考えられる。
- ・土砂災害発生範囲の近傍のアメダス福知山観測所では、最大時間雨量 50 mm/hr、累積雨量 363 mm が記録された（図－2 および 3）。
- ・全体的に谷頭部もしくは斜面の表層が抜け落ちたような形態の崩壊が多数見られる。
- ・表層崩壊に起因した土石流、土砂流、不明瞭な谷地形（ゼロ次谷）からの土砂流出、急傾斜地の崩壊などの形態の土砂移動現象が輻輳的に発生している。
