平成29年7月25日公表
平成29年8月10日更新

妙見川における流木の主な堆積状況

奈良ヶ谷川における流木の主な堆積状況

国立研究開発法人
土木研究所

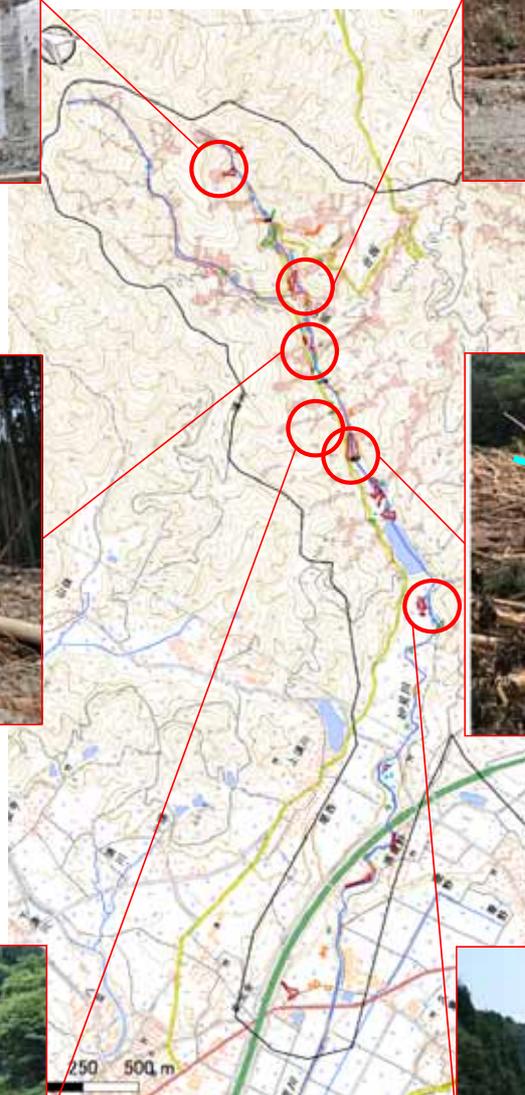
妙見川流域

- 主な流木の堆積は、「崩壊斜面の下部」、「支溪流と溪流の合流点付近」、「合流点付近に堆積した支溪流からの流出土砂の上流部」、「流路屈曲部の外湾部」、「砂防堰堤」等で認められた。
- 妙見川本川への土砂流出は、ほとんどの支溪流で確認された。

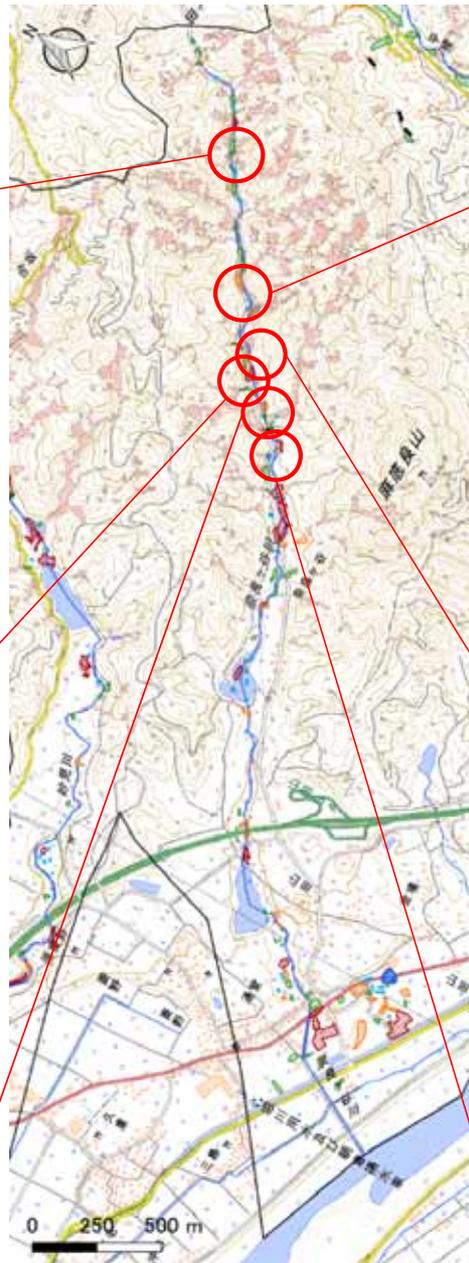
奈良ヶ谷川流域

- 主な流木の堆積は、「崩壊斜面の下部」、「支溪流と溪流の合流点付近」、「流路屈曲部の外湾部」等で認められた。
- 奈良ヶ谷川本川では、流木が川幅全体に堆積し、その上流側に土砂の堆積が認められた箇所も確認された。
- 奈良ヶ谷川本川へ土砂の流出は、ほとんどの支溪流で確認された。
