# AI を活用した道路橋メンテナンスの効率化 に関する共同研究報告書(II-2)

—レーダを用いた床版上面の劣化調査，国道 210 号山ノ釣橋—

令和 4 年 3 月

AI を活用した道路橋メンテナンスの効率化に関する共同研究  
点検 AI（床版の土砂化等）開発グループ

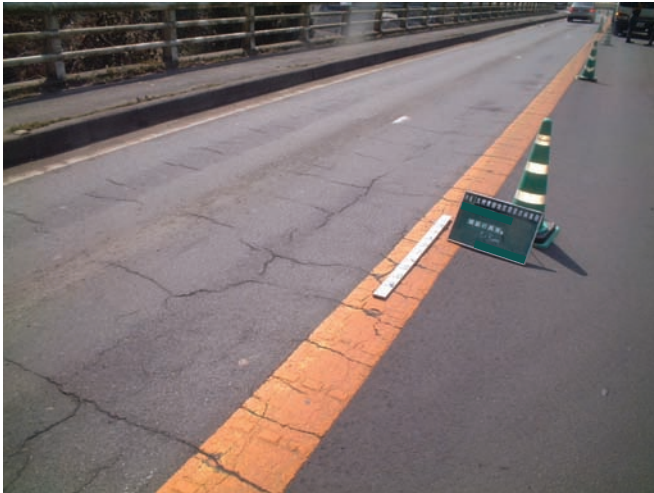
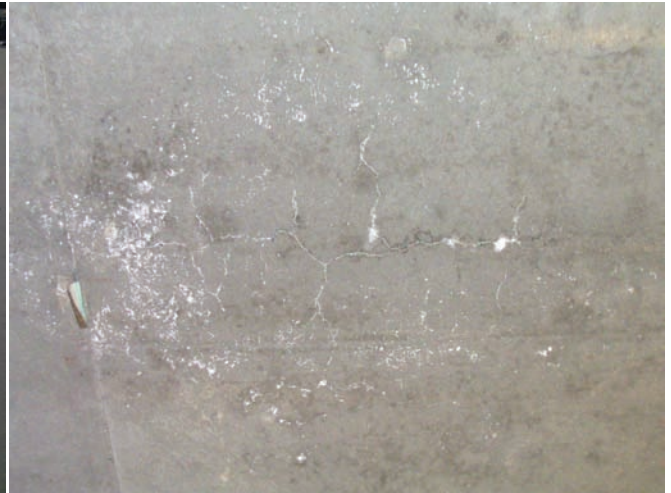
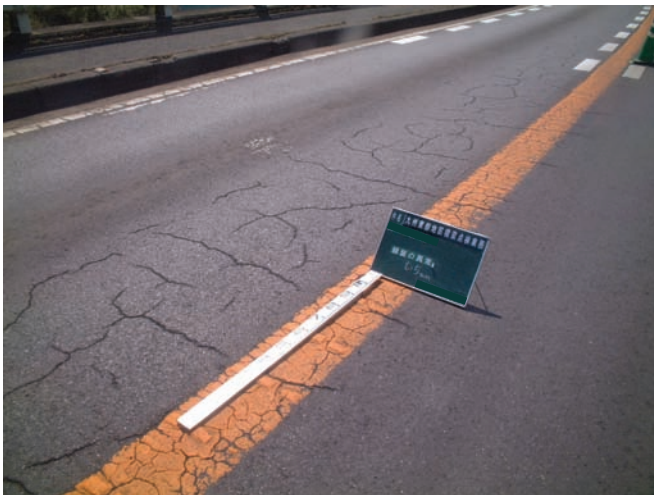
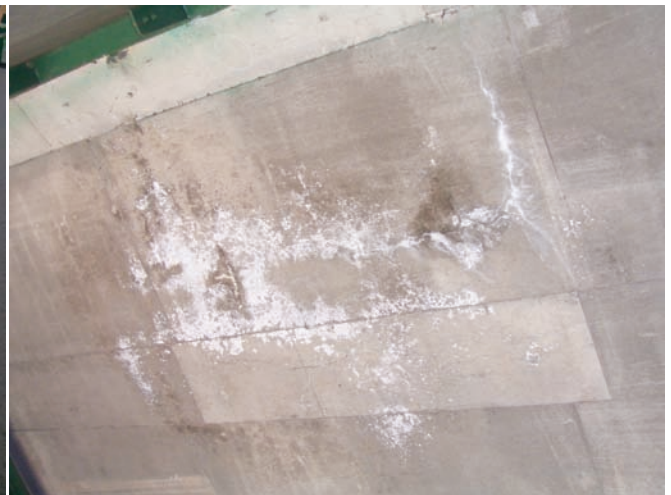
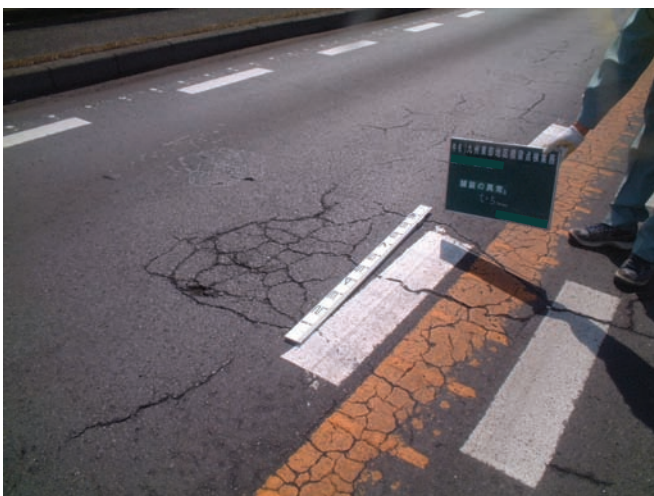
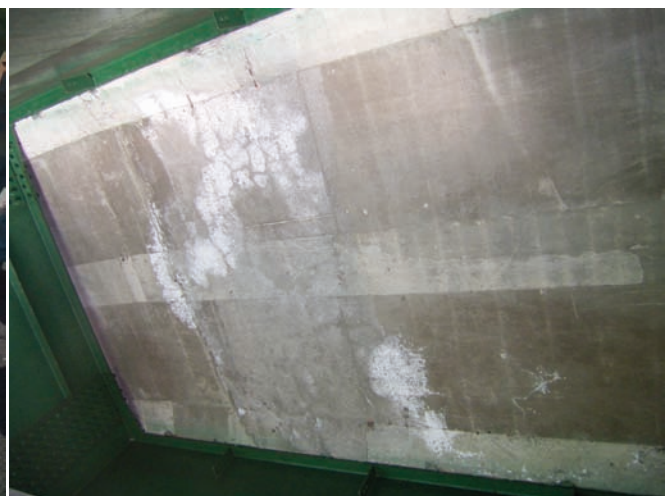
図-2.2.1 2005年定期点検時の状況（左：舗装，右：床版下面）

図-2.2.1～3 に、Y 橋の 2005 年以降の定期点検の記録より、第 1 径間から第 3 径間における舗装とコンクリート床版下面の経年変化を示す。2005 年 3 月の点検では、床版下面に局所的に漏水が見られたが、床版の損傷は比較的少なかった。舗装には顕著なひび割れが見られたが、舗装と床版の損傷の関連は認められなかった。2009 年 12 月の点検では、床版下面の一部に漏水、遊離石灰、ひび割れが散見されたが、範囲はごく限られ、いずれも対策区分は B とされた。2015 年 3 月の点検では、全径間の至る箇所で、床版下面の漏水、遊離石灰、ひび割れが認められ、対策区分 C2 の構造安全性の観点から速やかに補修する必要がある損傷とされた。なお、2013 年時点の記録では Y 橋に防水層が設置されていなかった。2005 年に舗装の顕著なひび割れが見られたが、2009 年までは床版下面の顕著な変状が見られていなかったようである。このことから、その後の約 5 年間で床版下面の変状が急速に進行したことが分かる。

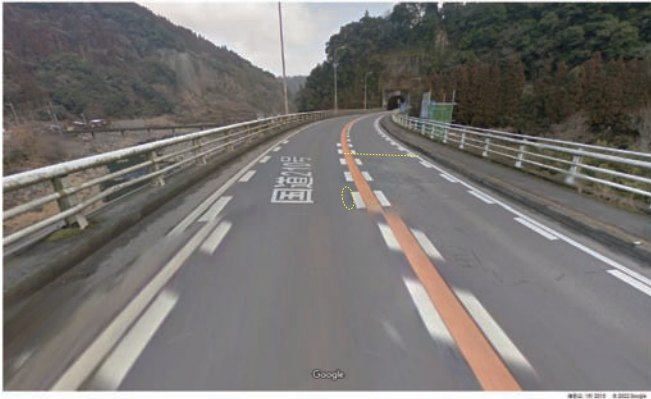
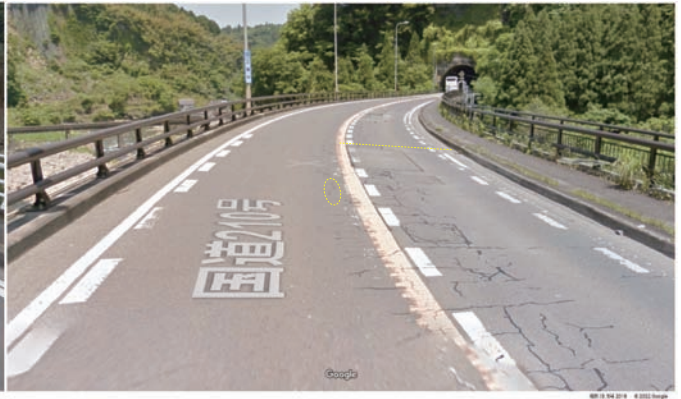
図-2.2.5 第3径間の路面状況の変化<sup>1),2)</sup>

グーグルのストリートビューの情報より、Y 橋の 2013 年 1 月と 2018 年 5 月の路面状況がある程度確認することができる<sup>1)4)</sup>。図-2.2.5 に、第 3 径間における路面状況の補修前後の変化を示す。また、図-2.2.6～7 に、補修の約 2 年前、2013 年の路面の劣化状況を示す。2018 年時での路面状況は、2019 年の調査時と概ね同じであったが、2013 年時の路面状況は、舗装のひび割れやポットホール（暫定的に埋められているように見える）が見られ、ひび割れから石灰分や土砂の噴出が見られていたことがわかる。また、この時点では、2015 年の補修前であり、舗装の部分打換え補修は見られない。同様の画像データより、5.2 に示す第 3 径間の床版パネル 3-0203 や 3-0204 付近は、P1-P3 間で舗装路面の損傷が外見上、最も著しい部位であったことが分かった。これらの部位は、その後、2015 年に舗装の部分打換えと床版上面のコンクリートの部分打換えが行われた。

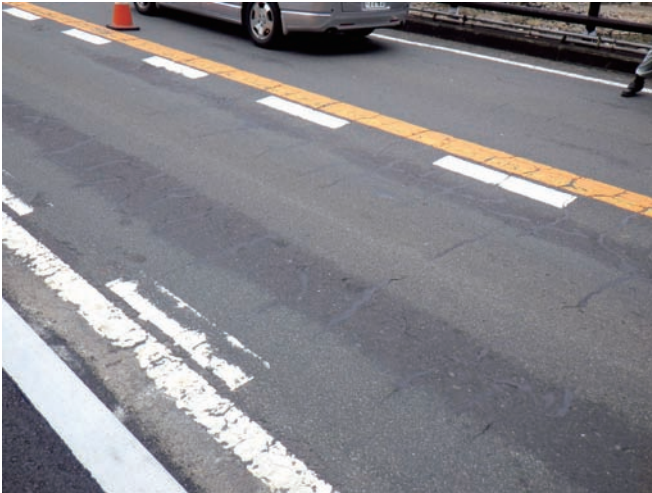
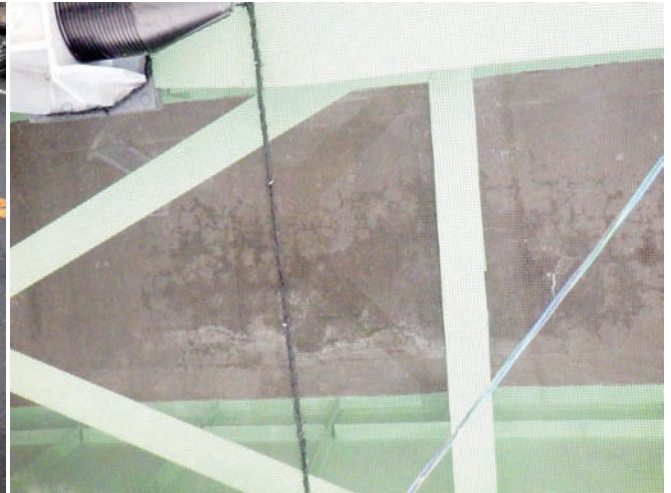
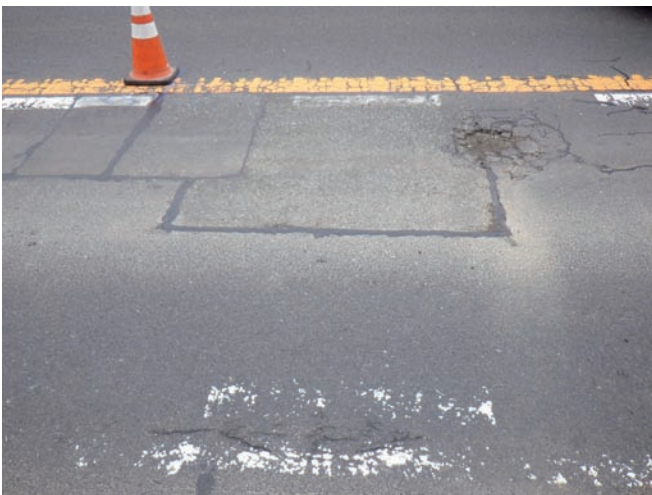
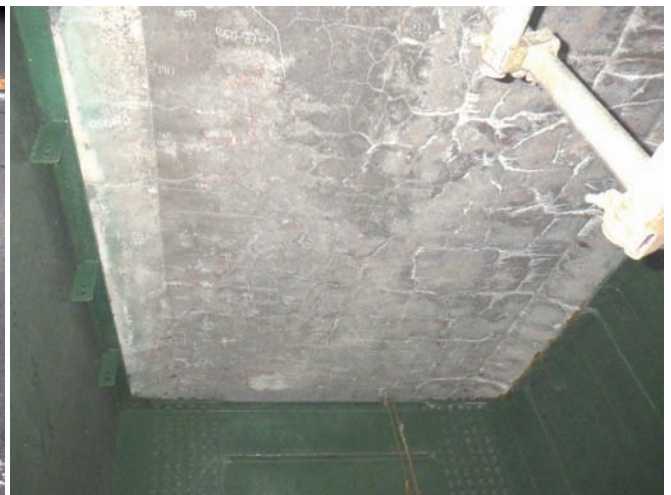
図-2.4.1 2019年調査時の状況（左：舗装，右：床版下面）

調査の際は、既に Y 橋の床版補修工事が始まっており、第 1 径間から第 3 径間にかけて足場が設置されていた。図-2.4.1 に、その時の外観の状況として、第 1 径間から第 3 径間における舗装とコンクリート床版下面の状況を示す。第 1 径間は、舗装の橋軸直角方向のひび割れが多数見られたが、舗装の部分補修はごく限られていた。一方、第 2,3 径間は、舗装の部分補修の跡が多数見られるとともに、簡易なパッチングを含めて、舗装の部分補修が繰返し行われていた跡が見られた。

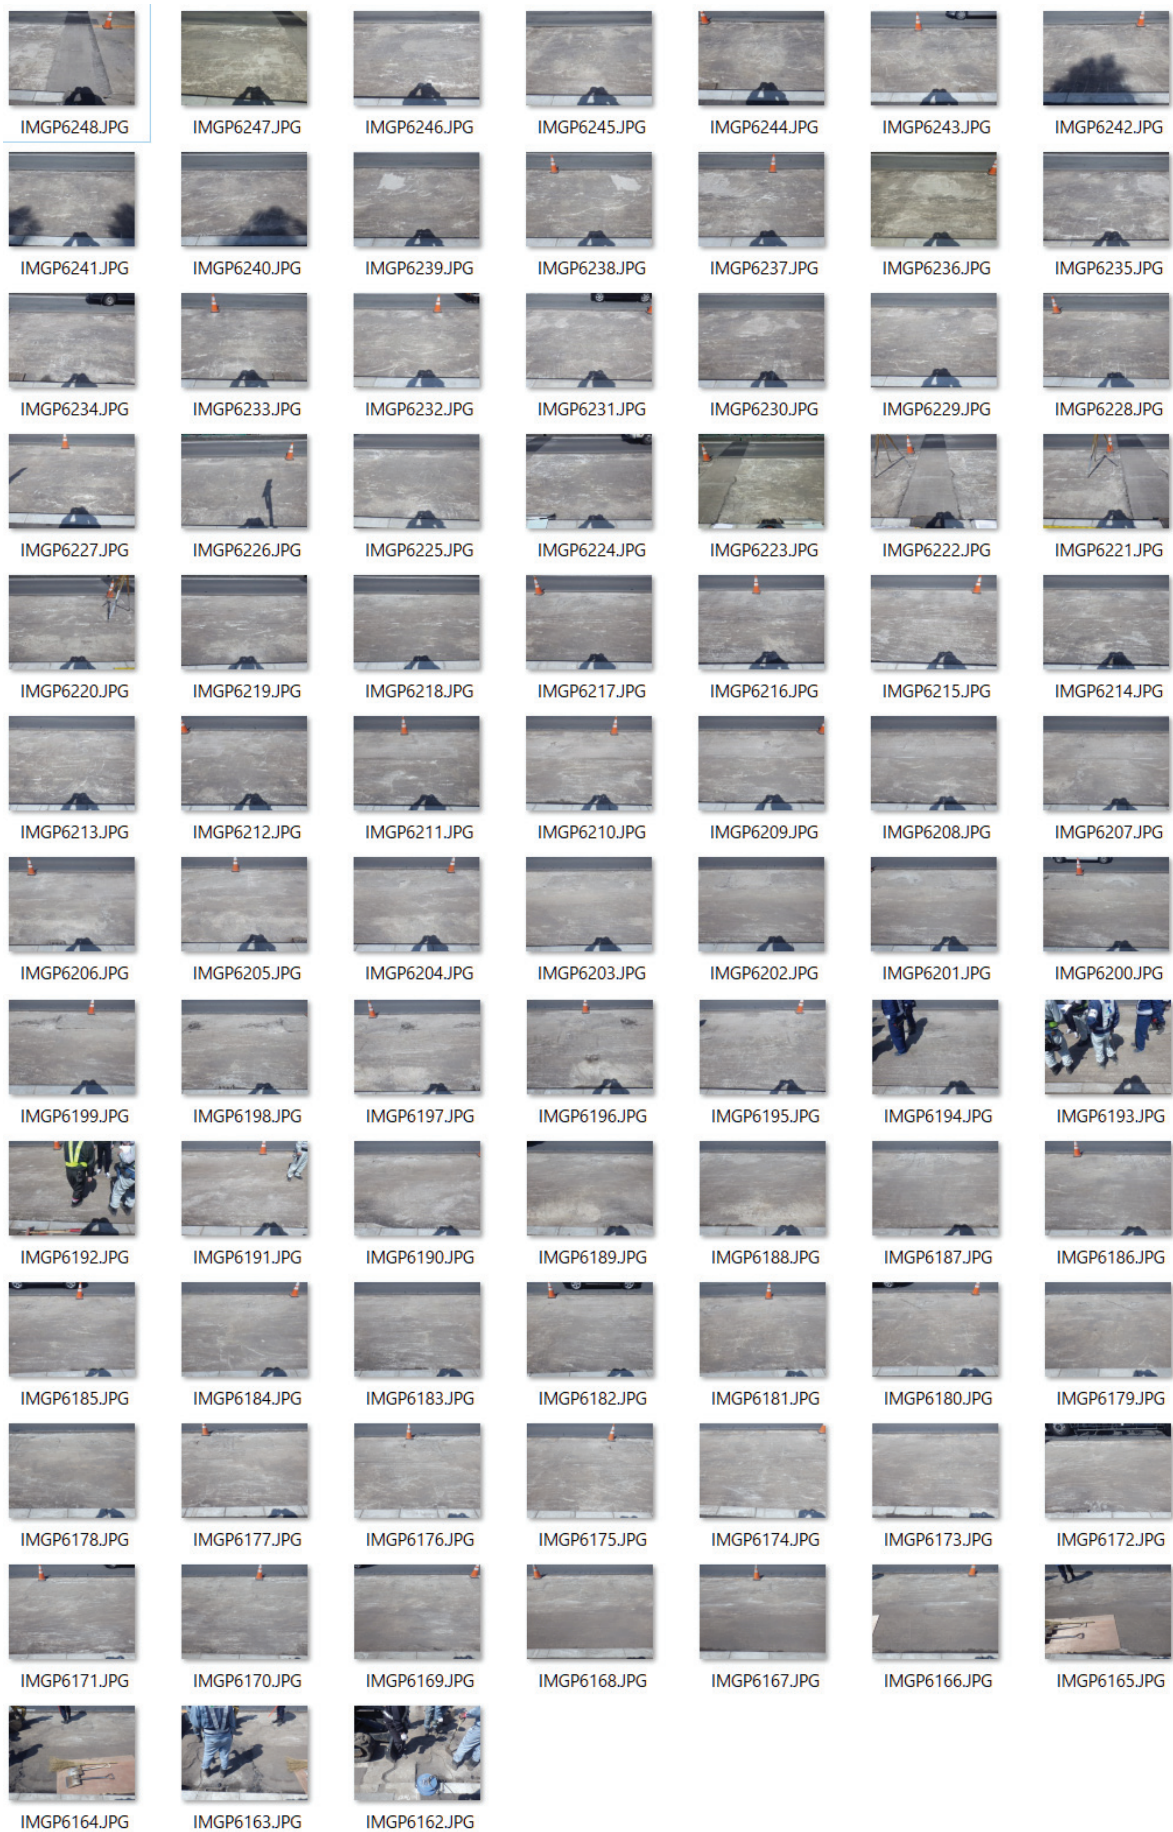
図-3.5.1 下り側床版上面の状況（下り，A1～P3間）

写真やビデオの画像には、図-3.5.1 のように調査区間内の位置を把握できるように連続して撮影したものを含む。なお、Y橋は、調査期間中にも舗装の補修が追加されていること、また舗装除去後に床版下面の漏水状況が変化していることがあるので、位置出しや考察に注意を要する。

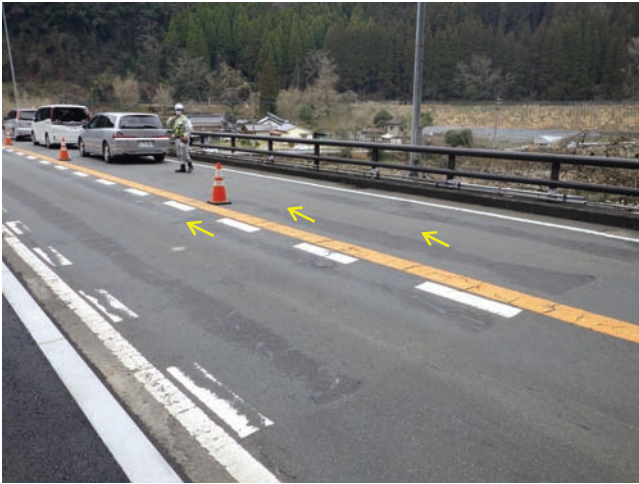
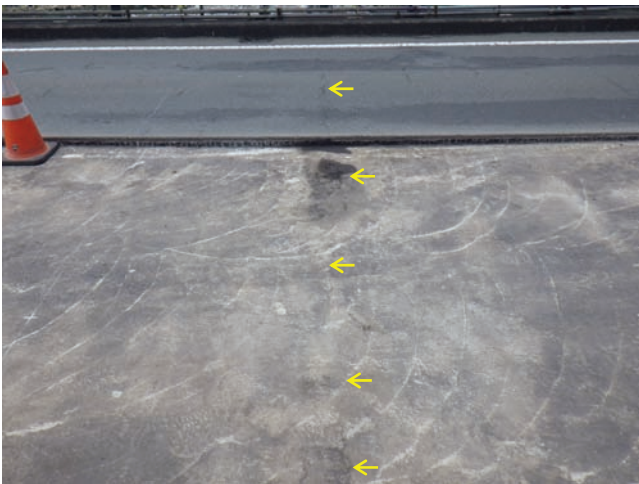
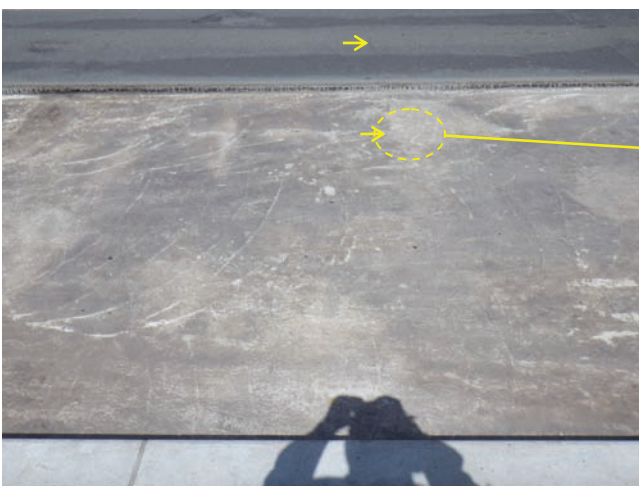
図-4.1.1 A1-P1 間に見られた床版貫通ひび割れと周囲の床版上面の浮き, ひび割れ

A1-P1 間は、図-4.1.2（及び後掲図-5.4.1）に示すように、舗装路面に走行直角方向のひび割れが多く見られた。これらの舗装のひび割れ下の床版上面には、コンクリートの浮きと一部に図-4.1.1(d), (e)に示すようなひび割れが認められたが、舗装のひび割れと位置が一致するようなひび割れは見られなかった。ただし、同図(a), (c)に示した舗装のひび割れは、両車線にわたり幅員方向に概ね一直線に生じていて、その舗装のひび割れ直下の床版コンクリートにコンクリートの貫通ひび割れが見られた。

(a) 路面

(b) 貫通ひび割れ (下り側舗装除去時)

注) (b)~(c)は A1 から 8m 付近

(d) 貫通ひび割れ (下り側舗装除去時)

注) (d)~(e)は A1 から 5m 付近

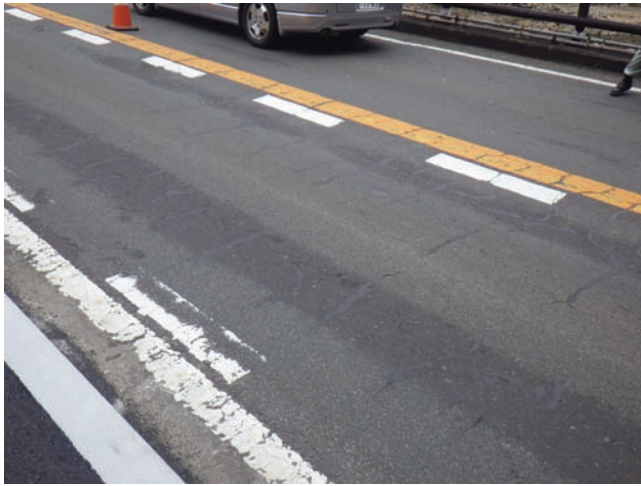
図-4.1.2 A1-P1 間の舗装のひび割れと床版上面の外観

(a) 路面

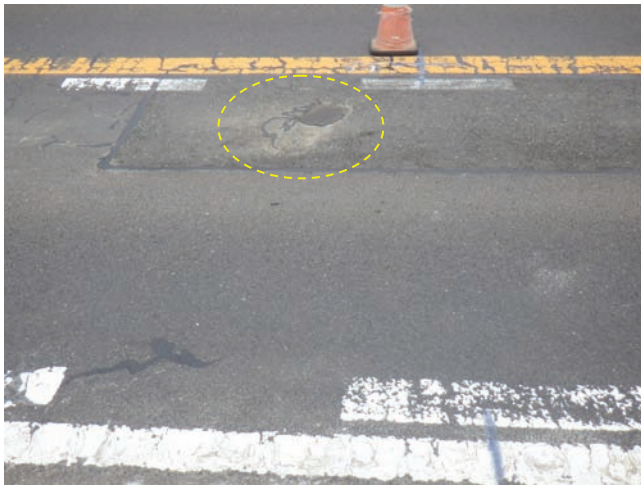
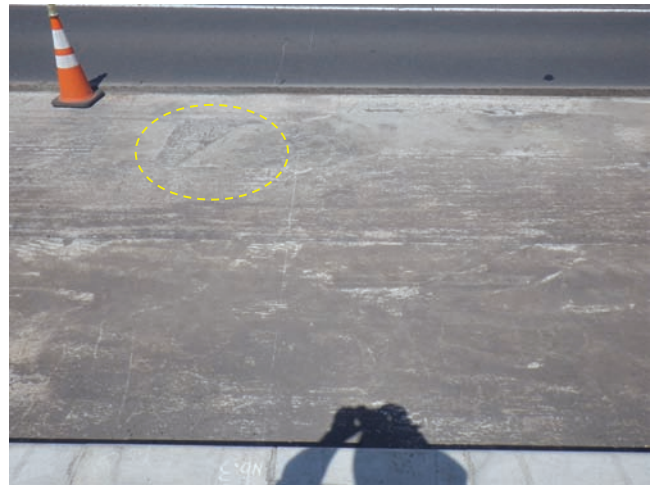
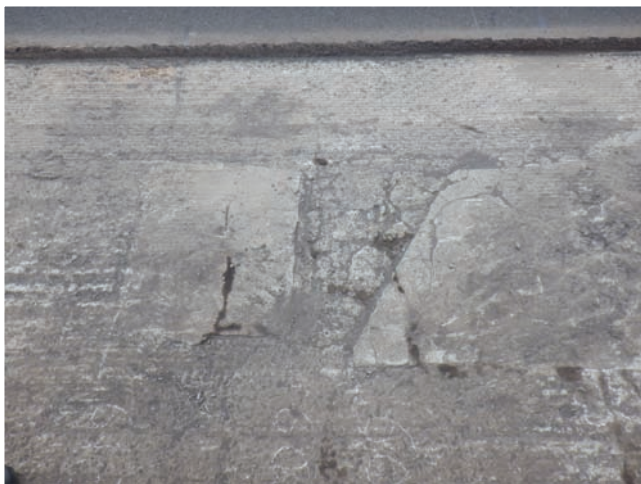
図-4.1.3 P1-P2 間の舗装補修と床版上面の補修，劣化（その1）

図-4.1.3 では、舗装の補修箇所にも再補修した箇所が見られた。その直下には、コンクリートの上面補修と もう一つの上面補修の間の既存コンクリートがひび割れて、著しく損傷していた。

(c) 床版上面，損傷部（図(b)の破線部の拡大）

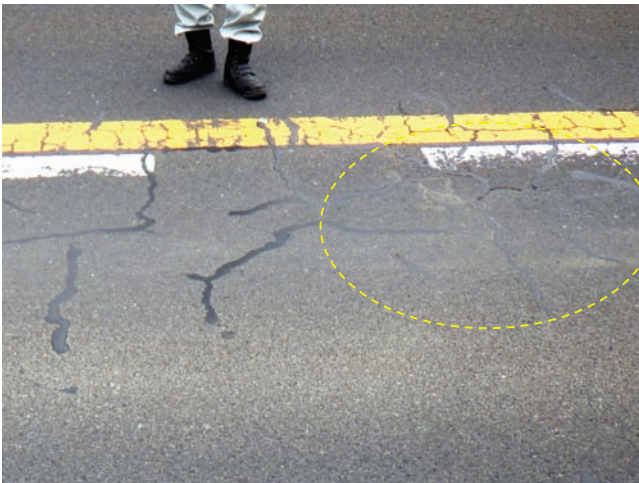
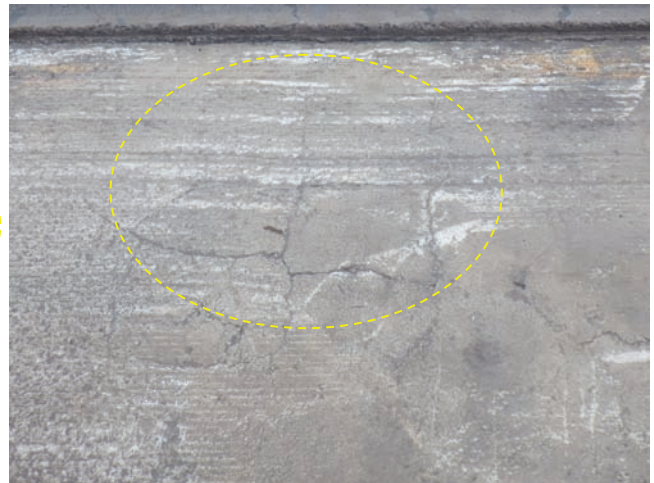
図-4.1.5 P1-P2 間の舗装補修と床版上面の補修，劣化（その3）

図-4.1.5 では、舗装のひび割れ形状と床版上面のひび割れ形状が概ね一致していることから、コンクリートのひび割れに起因して舗装にひび割れが生じた部分であると推察される。図-4.1.12 でも同様の傾向が見られた。

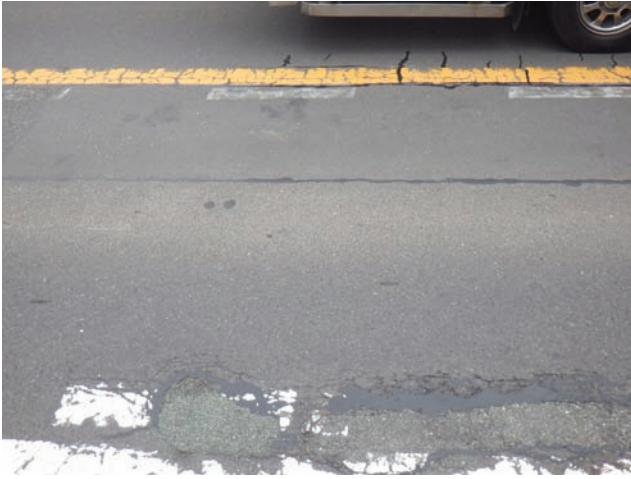
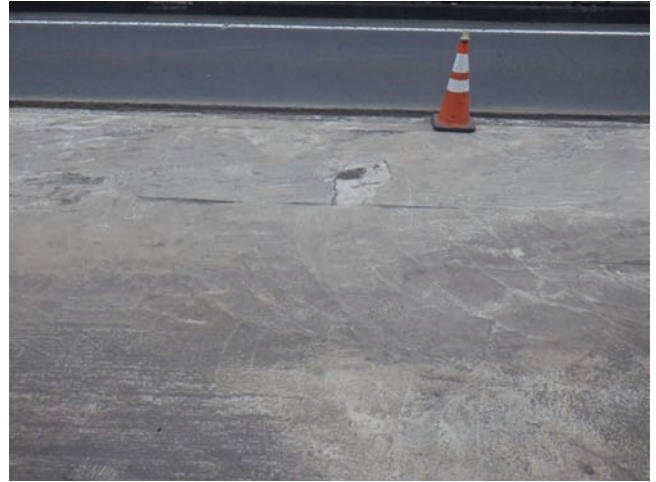
図-4.1.7 P1-P2 間の舗装補修と床版上面の補修，劣化（その5）

図-4.1.7 は、舗装、床版ともに部分補修が行われていた箇所を示す。コンクリートの補修材に損傷が見られたが、舗装路面には明確な変状が見られなかった。

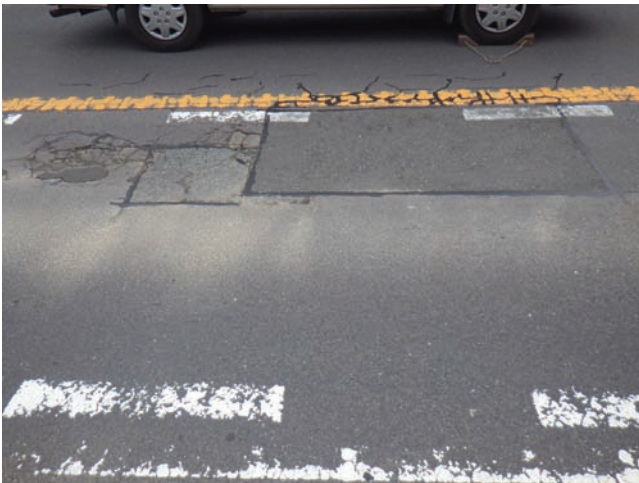
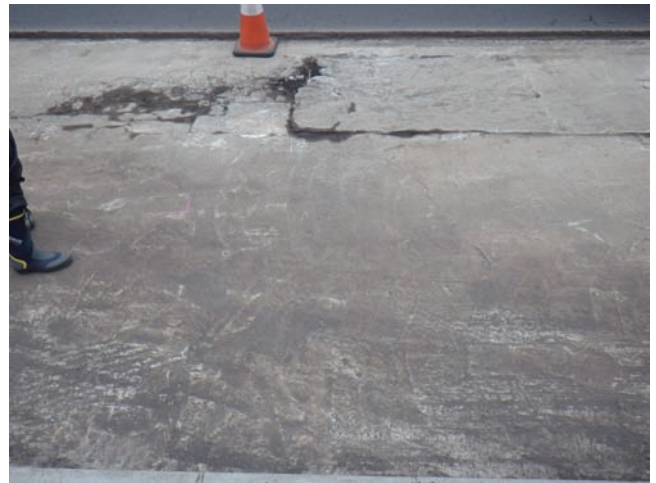
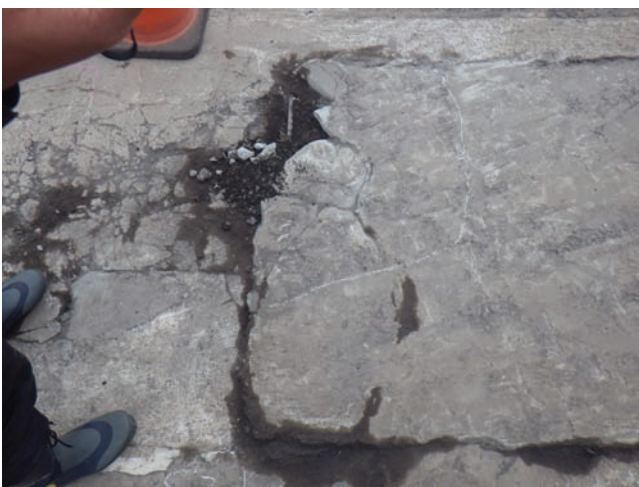
図-4.1.8 P1-P2 間の舗装補修と床版上面の補修，劣化（その6）

図-4.1.8 では、舗装の補修状況から、舗装補修後にその補修範囲の外側で劣化が生じて、再度舗装の部分打換えが行われたと考えられる。しかし、その周囲で舗装、コンクリート床版ともに劣化範囲が広がっていると同時に、コンクリートの補修材の端部も損傷が生じていた。その下は、土砂が詰まっていた、掘ると鉄筋が露出した。この補修材の損傷は、その下の既存コンクリートが補修材を支持できない状態になって、補修材の端部付近に大きい付加（曲げ）がかかったことによると推察される。このような舗装やコンクリート床版の再劣化の要因として、補修時に取り除くべき範囲が特定しにくかったこと、舗装の部分補修部は補修の境界だけでなく舗装自体も路面の水が浸透しやすいこと<sup>1)</sup>、何らかの理由により床版補修部の境界に水が浸入するわずかな隙間が生じやすかったことが挙げられる。鉄筋の露出までは確認できなかったが、図-4.1.10, 12, 15, 16 も同様に、舗装とコンクリートの補修部の境界付近で損傷が見られた。

(c) 床版上面，損傷部，鉄筋露出 拡大

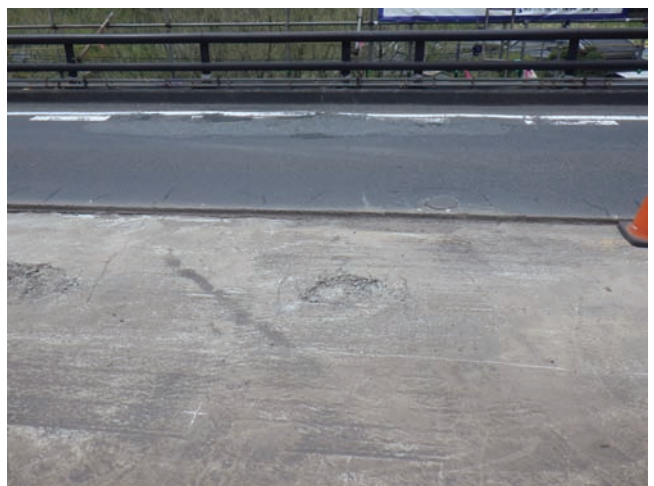
(b) 床版上面（下り側舗装除去時）

図-4.1.13 P2-P3 間の舗装補修と床版上面の補修，劣化（その3）

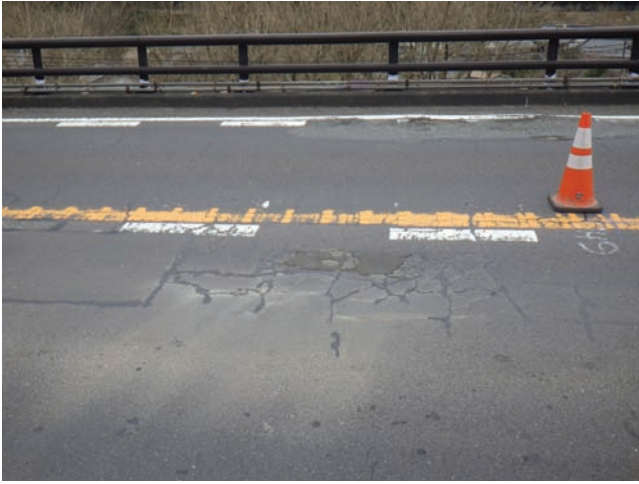
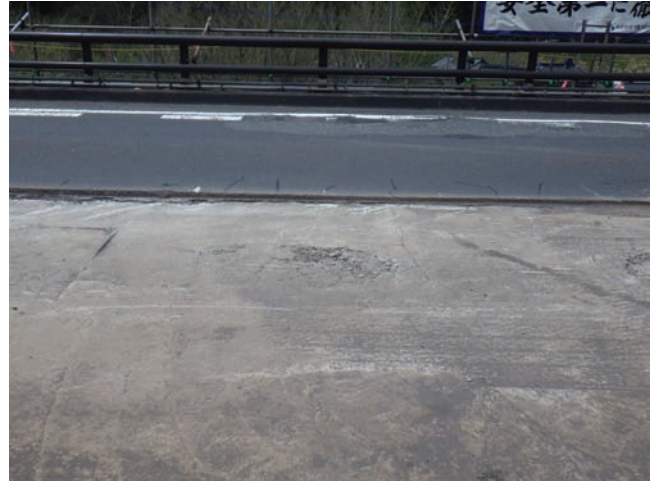
(a) 舗装の補修

図-4.1.14 P2-P3 間の舗装補修と床版上面の補修，劣化（その4）

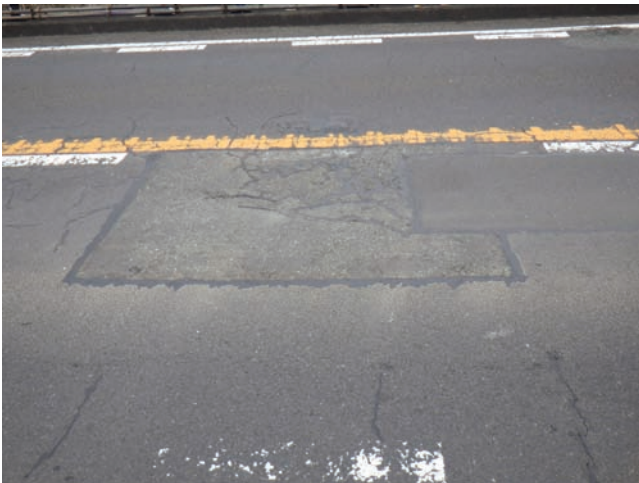
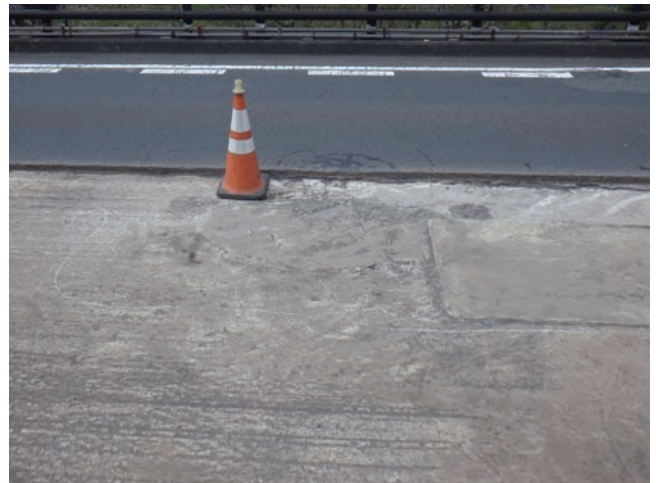
(a) 舗装の補修

図-4.1.15 P2-P3 間の舗装補修と床版上面の補修，劣化（その5）

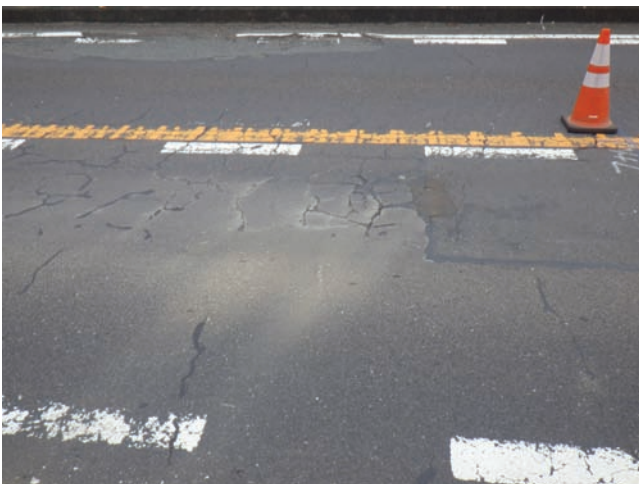
(a) 舗装の補修

図-4.1.16 P2-P3 間の舗装補修と床版上面の補修，劣化（その6）

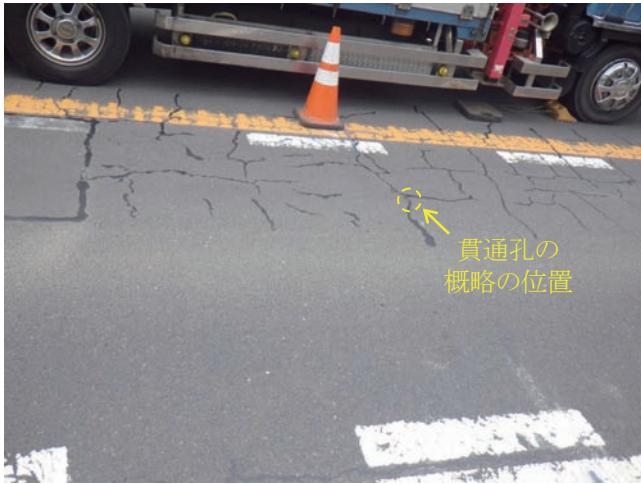
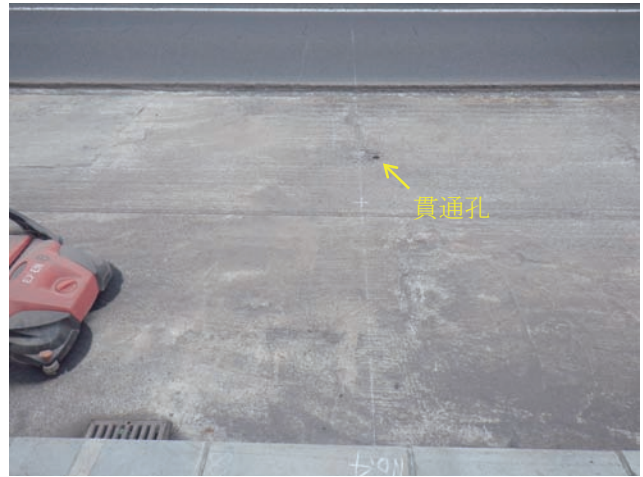
図-4.1.17～18 に、床版の貫通孔を示す。以前に調査された跡であり、孔の内部に床版下面から 160 mm、上面から 35 mm の位置にコンクリートの水平ひび割れが見られた。

図-4.1.17 P1-P2 間床版の貫通孔の位置

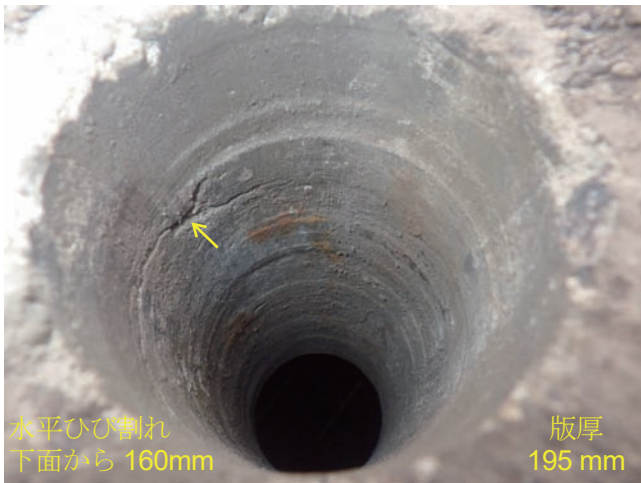
図-4.1.18 P1-P2 間床版の貫通孔

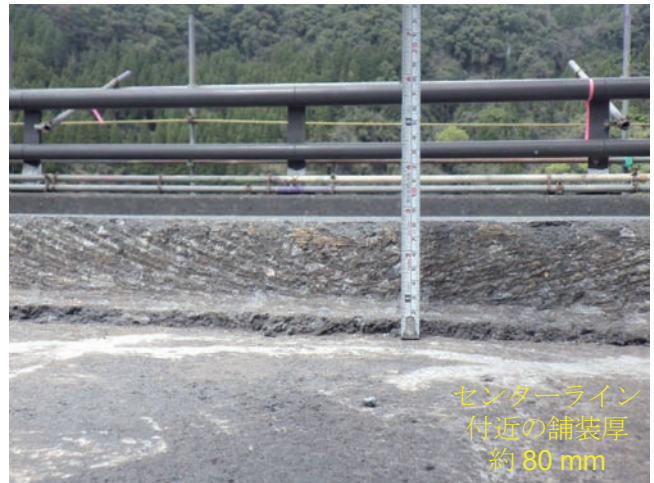
図-4.1.19 センターライン付近の舗装厚  
(A1-P1 間, A1 から 34m 付近)

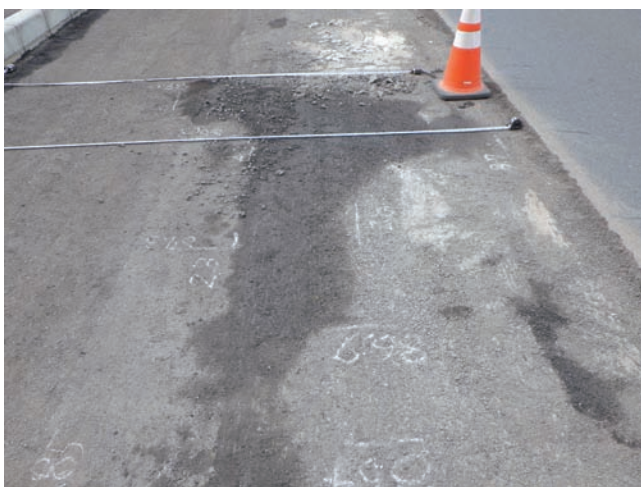
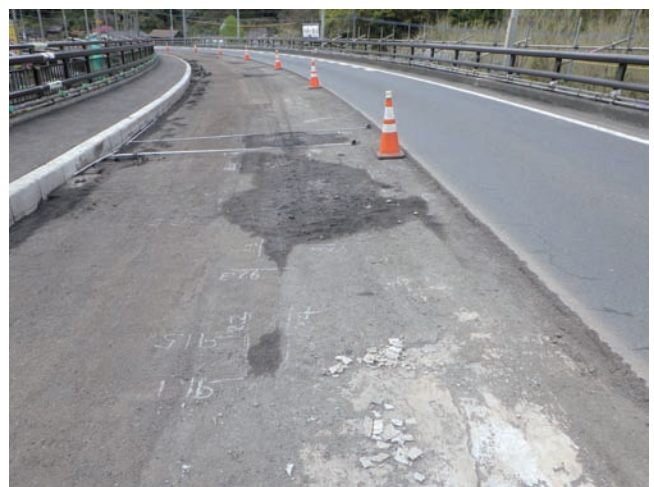
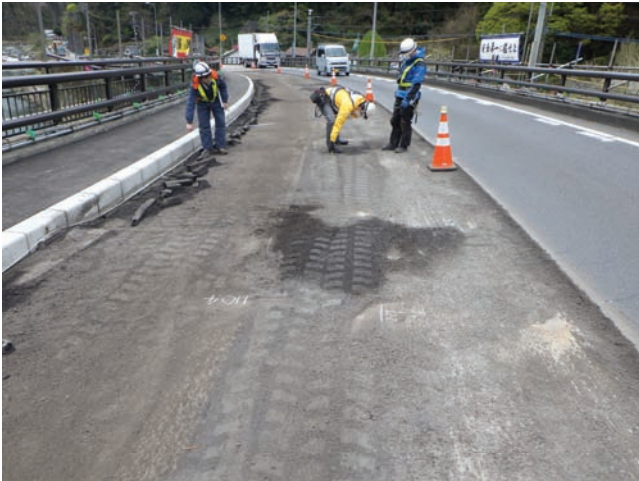
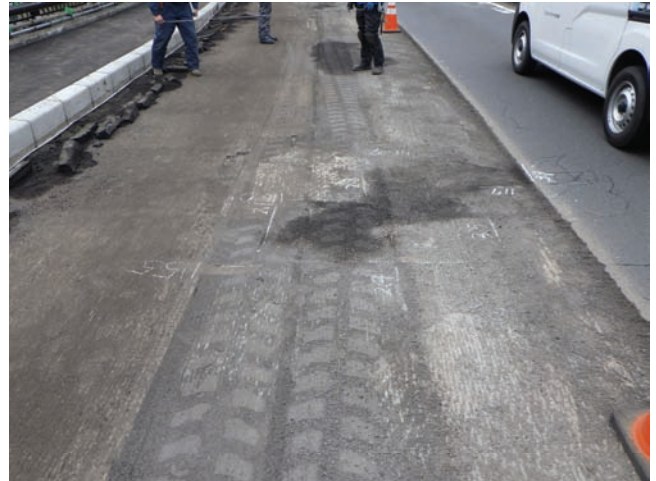
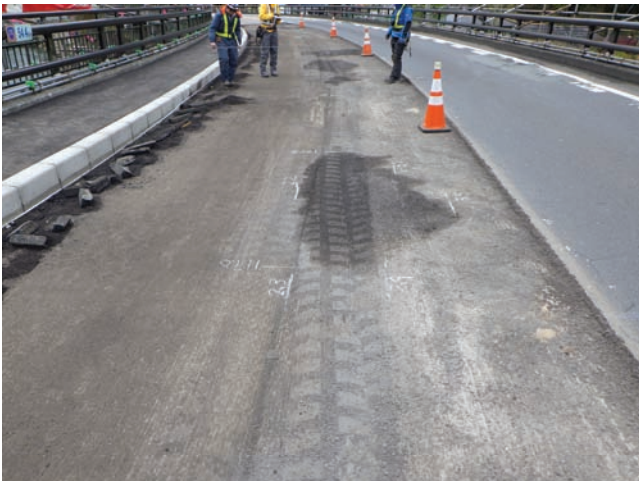
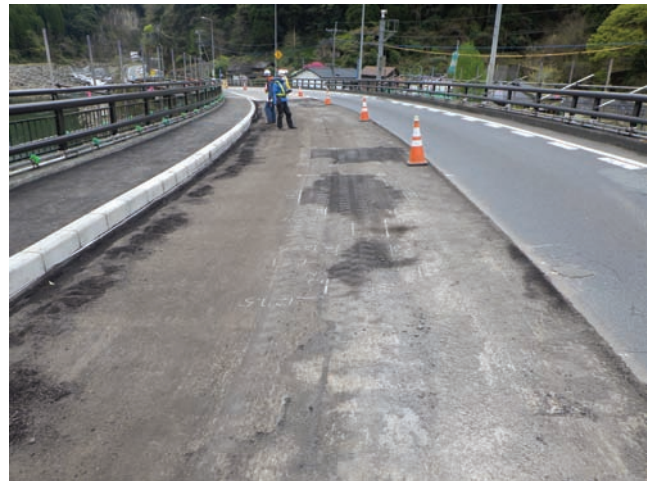
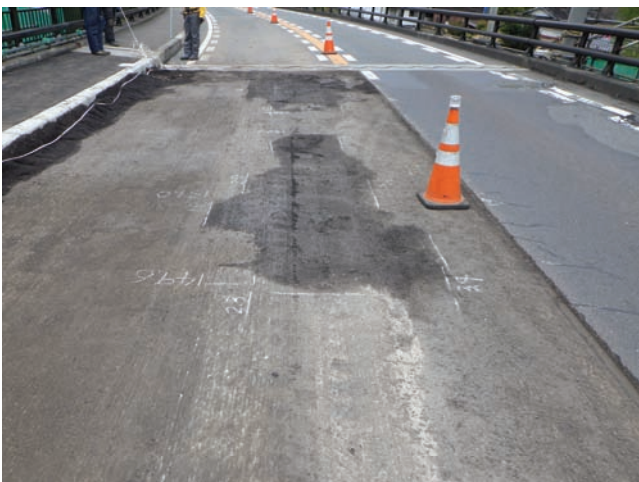
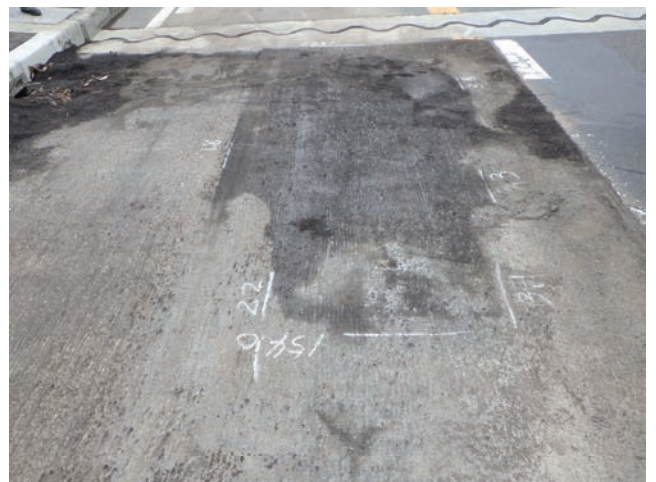
図-4.1.20～21 に、舗装を剥いだ直後に見られた湿潤箇所の状況と位置をそれぞれ示す。この時点では、床

図-4.1.20 P1-P3 間の舗装除去直後の滞水状況

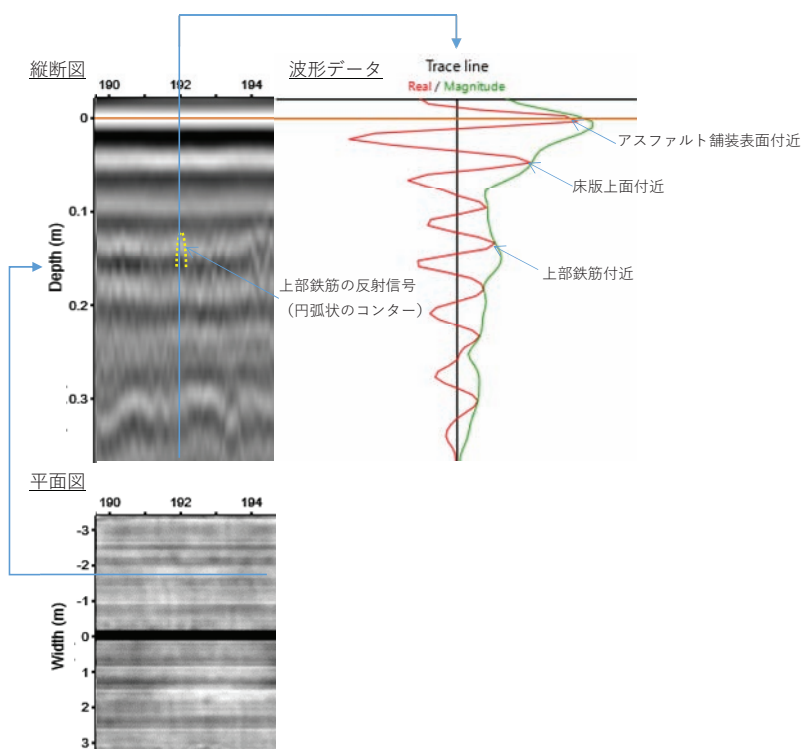
アスファルト舗装、RC床版が健全（材料レベルでの損傷がなく両者が密着）な場合は、アスファルト舗装とコンクリートの比誘電率に範囲があるものの、それぞれの材料の境界における電磁波の反射が面的に一樣と言える。この条件を模擬した実物大供試体実験より、反射信号の縦断図は、「RC床版上面の反射信号が一樣」であり、「鉄筋の反射信号のコンターが円弧状」に見える知見を得ている。これらの特徴を有する反射信号を基準とし、グループ1と分類する。Y橋においてグループ1に分類したデータを図-4.2.4に示す。

図-4.2.4 Y橋においてグループ1に分類した反射信号

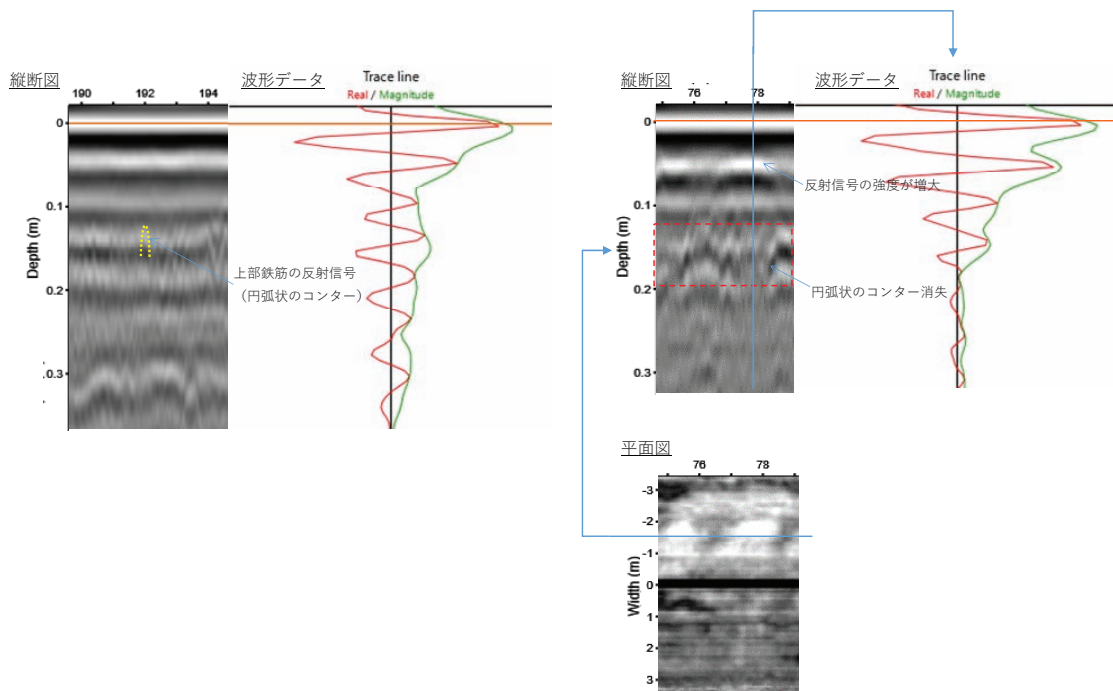
RC 床版上面に深い土砂化や滞水等が生じる場合は、材料の比誘電率が変化したり新たな物質が加えられ、電磁波の反射信号の強度や透過性に変化が生じたり新たな反射信号を受信する。この条件を模擬した実物大供試体実験より、グループ 1 と比較すると、深い土砂化及び滞水を模擬した供試体の縦断面図では、RC 床版上面の反射信号の強度が増大するように見え、かつ、鉄筋の円弧状のコンターを視認できない知見を得ている。これをグループ 3 と分類する。前項(1)でグループ 1 に分類したデータとグループ 3 に分類したデータの比較を図-4.2.6 に示す。グループ 1 と比べて、床版上面付近の反射信号が増大し、上部鉄筋付近の深度において円弧状のコンターが消失していることがわかる。

図-4.2.6 Y橋におけるグループ1とグループ3の比較

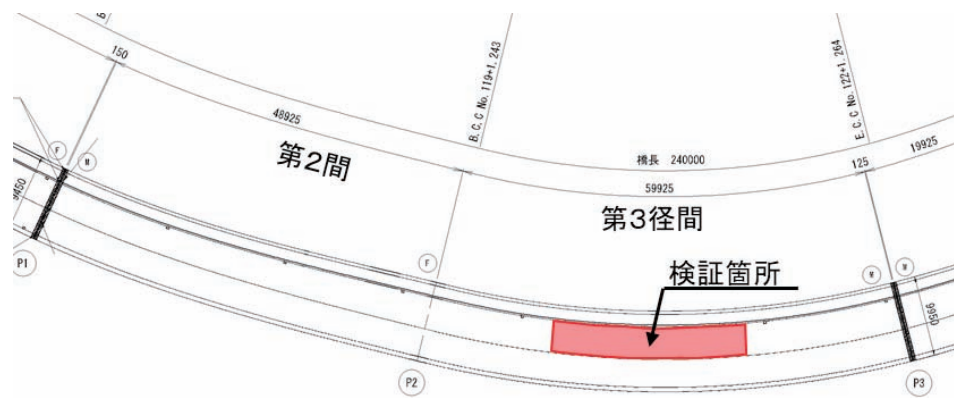
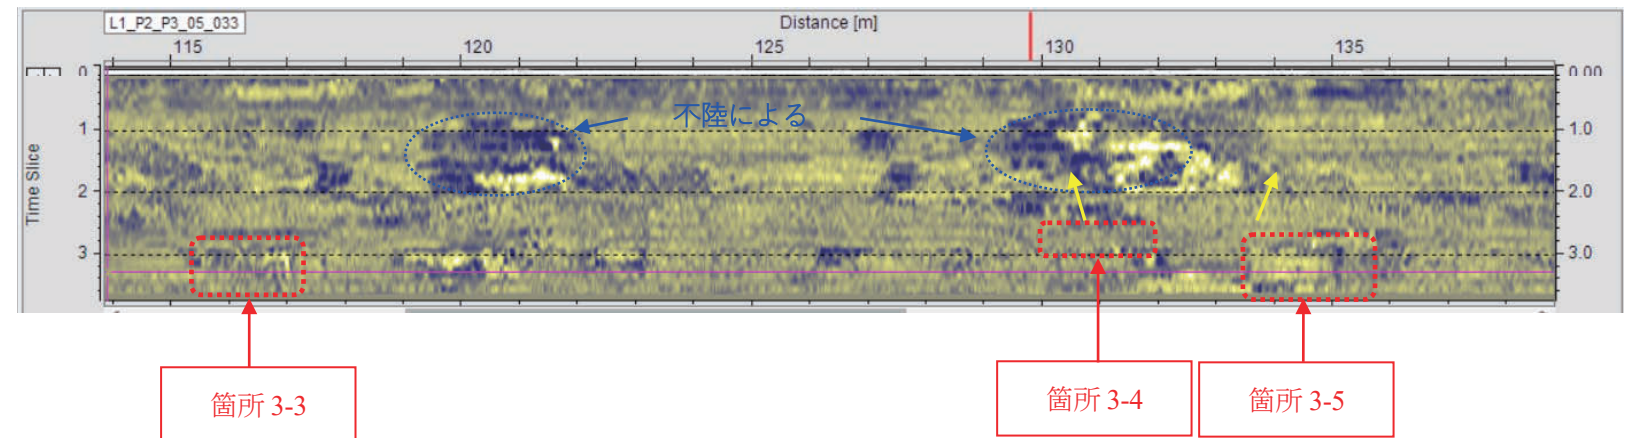
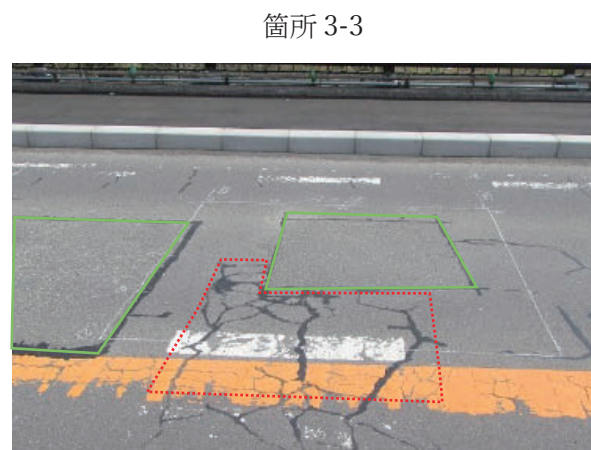
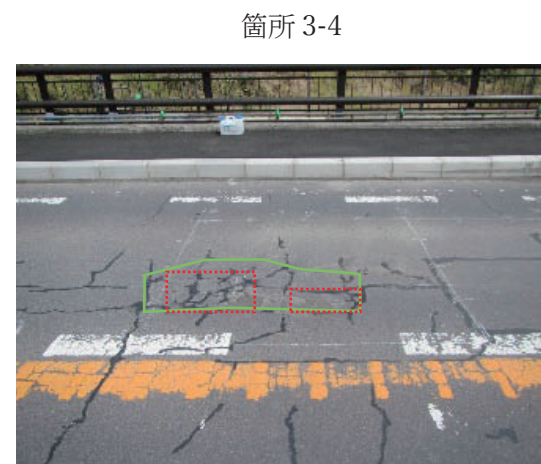
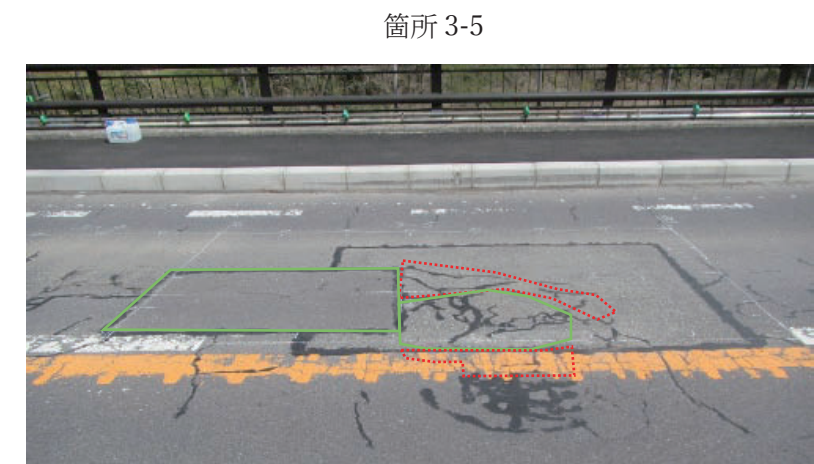
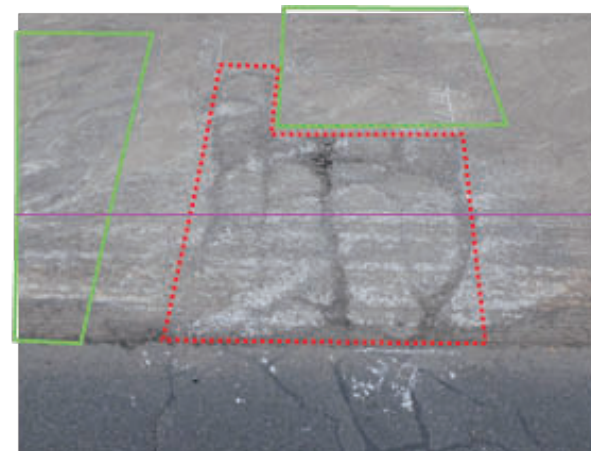
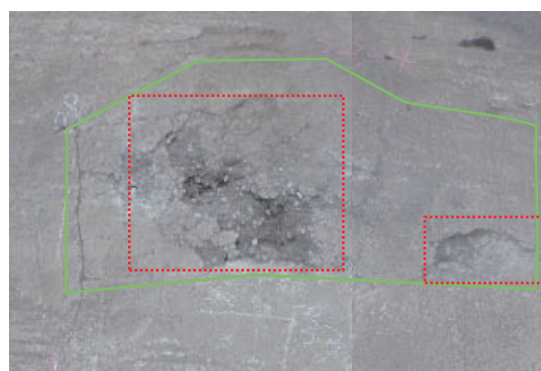
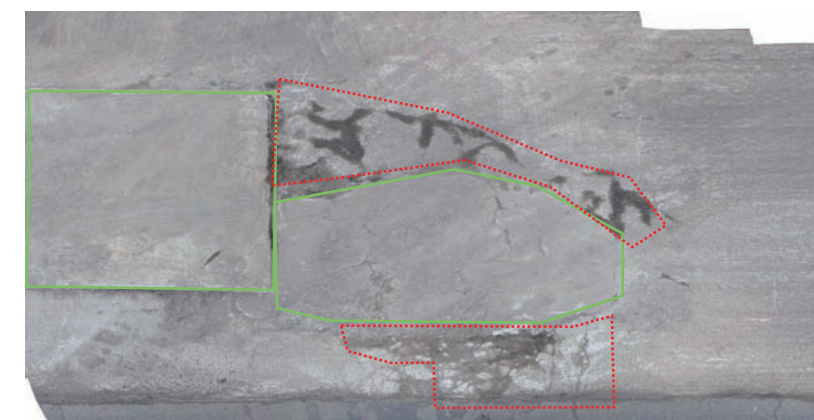
図-4.3.3 レーダ画像化データと損傷状況

図-4.3.3は、第3径間で舗装撤去後に損傷及び滞水が確認できた箇所で、レーダ画像との整合を確認した3箇所の位置及び状況写真を示している。また、図-4.3.4～図-4.3.6は、3箇所の検証箇所毎に舗装撤去後の床版上面写真、レーダ画像（縦断面及びタイムスライス）、床版下面写真及び損傷・過去の補修コンクリートとの重ね合わせを示している。図-4.3.4～図-4.3.6のレーダ縦断面図では劣化箇所と床版上面付近のコンターの連続性がなく乱れの度合いが大きい範囲が一致していることが分かる。したがって、劣化範囲は縦断面図から判定が可能である。

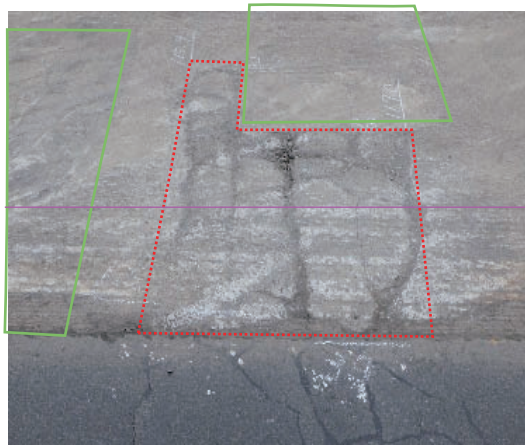
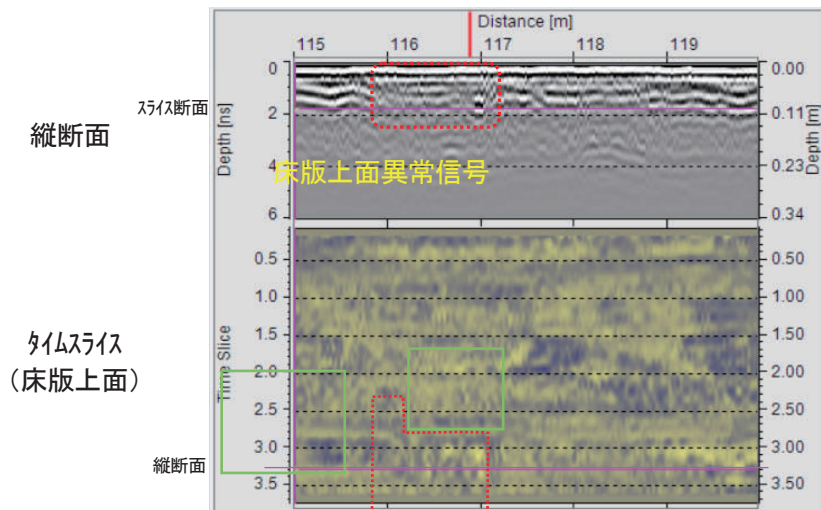
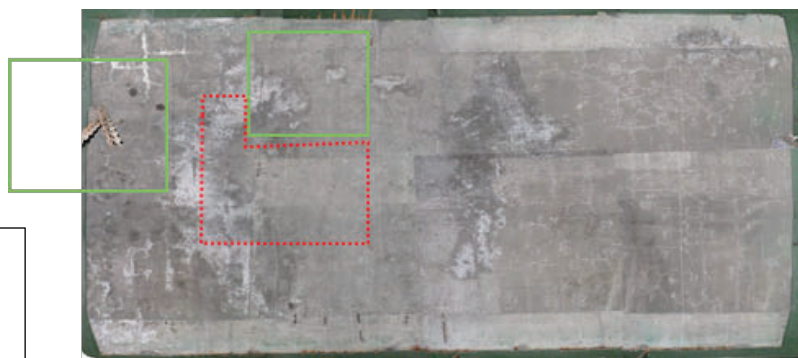
補修コンクリート周辺が損傷

図-4.3.4 箇所 3-3 の状況とレーダ画像
