# AI を活用した道路橋メンテナンスの効率化 に関する共同研究報告書(II-2)

—レーダを用いた床版上面の劣化調査，国道 210 号山ノ釣橋—

令和 4 年 3 月

AI を活用した道路橋メンテナンスの効率化に関する共同研究  
点検 AI（床版の土砂化等）開発グループ

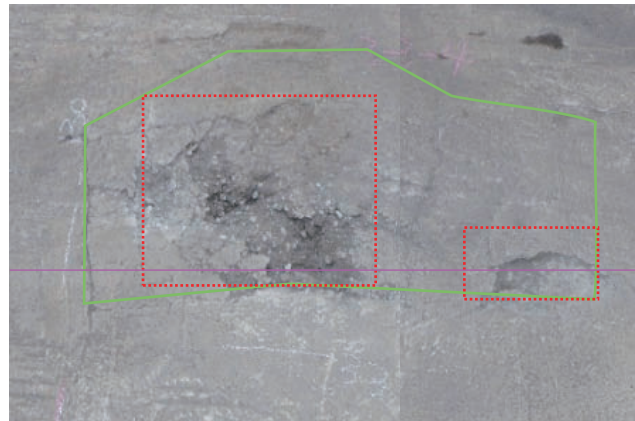
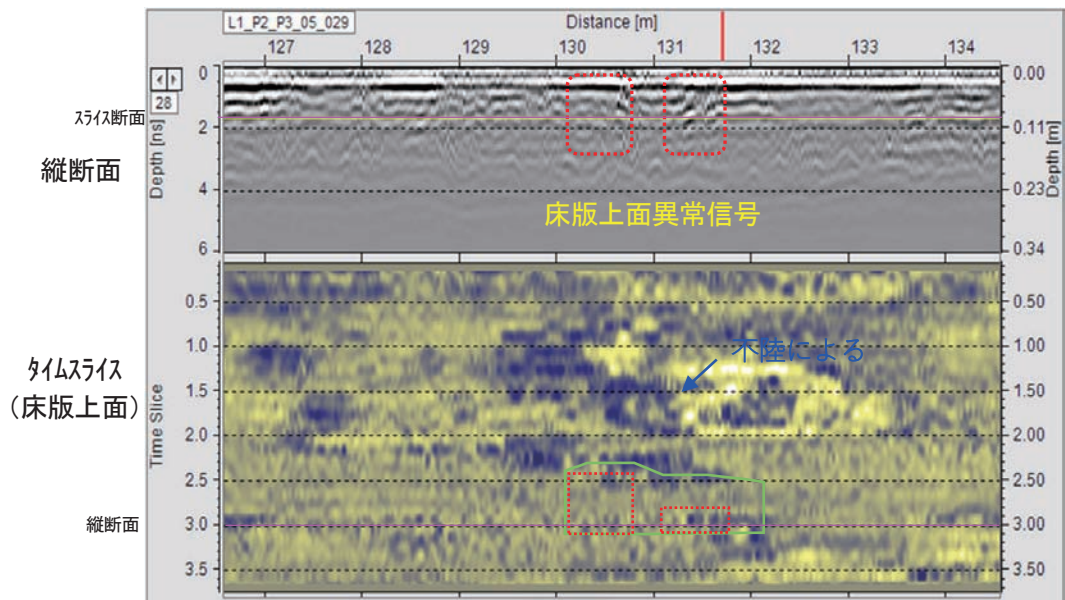
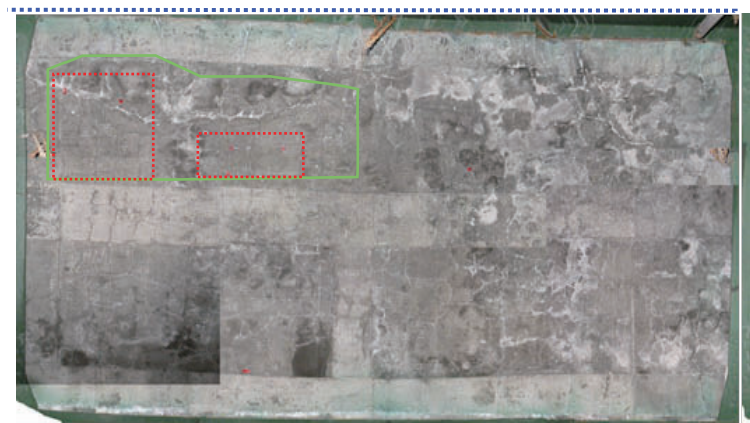
補修コンクリート内が損傷

図-4.3.3は、第3径間で舗装撤去後に損傷及び滞水が確認できた箇所で、レーダ画像との整合を確認した3箇所の位置及び状況写真を示している。また、図-4.3.4～図-4.3.6は、3箇所の検証箇所毎に舗装撤去後の床版上面写真、レーダ画像（縦断面及びタイムスライス）、床版下面写真及び損傷・過去の補修コンクリートとの重ね合わせを示している。図-4.3.4～図-4.3.6のレーダ縦断面図では劣化箇所と床版上面付近のコンターの連続性がなく乱れの度合いが大きい範囲が一致していることが分かる。したがって、劣化範囲は縦断面図から判定が可能である。

図-4.3.5 箇所 3-4 の状況とレーダ画像

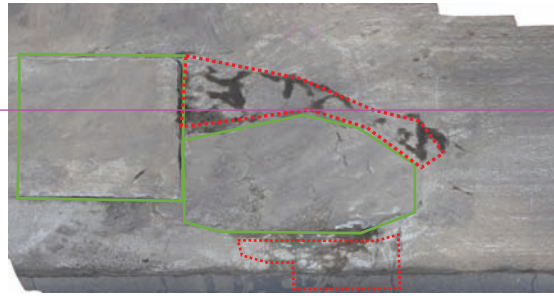
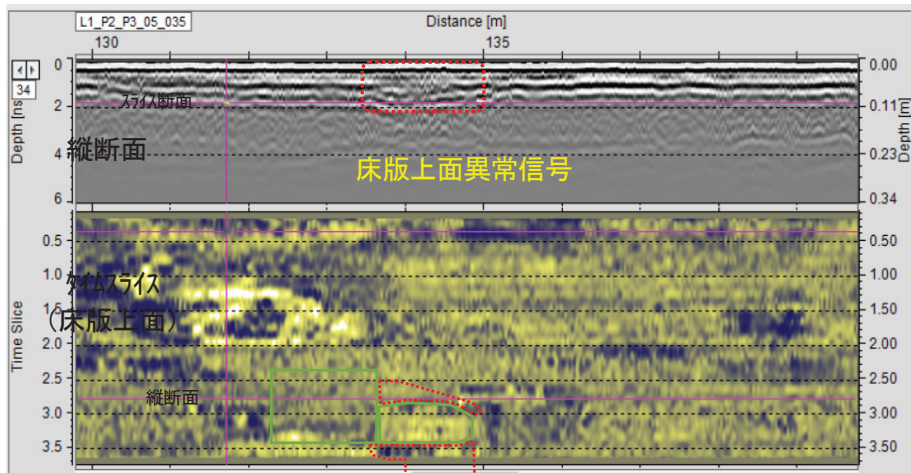
補修コンクリート周辺が損傷

図-4.3.6 箇所 3-5 の状況とレーダ画像

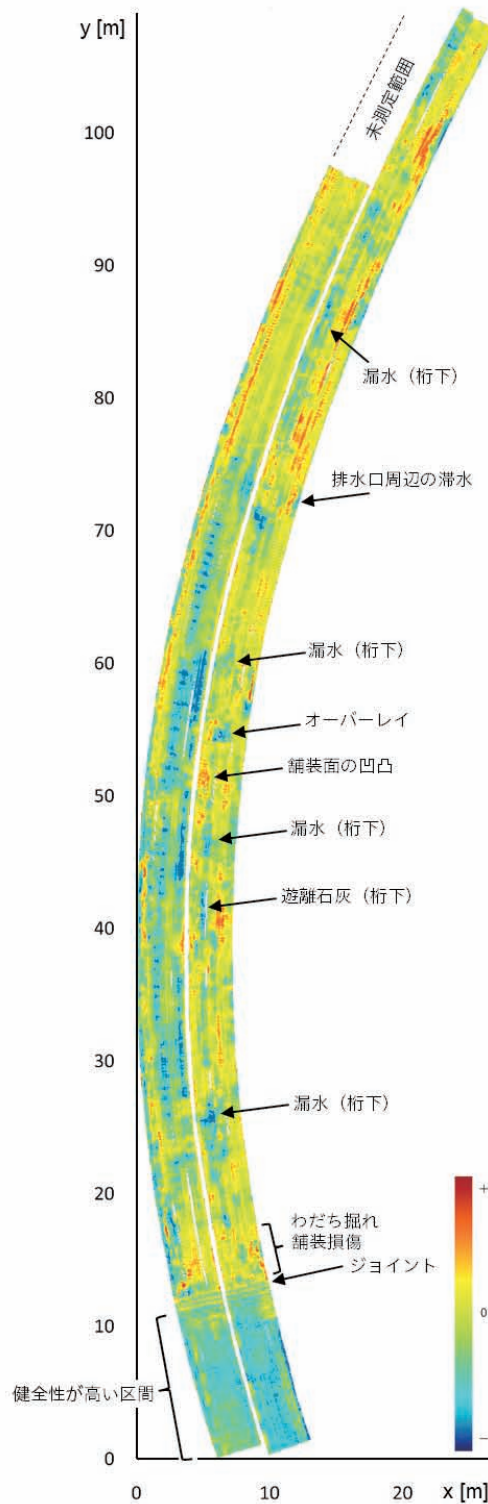
図-4.4.1 床版上面付近の反射信号（タイムスライス断面）の全体図

手押し型レーダの測定結果の概要を図-4.4.1 に示す。床版上面付近の深さに相当する時間の反射強度分布（タイムスライス断面）を示す。点検調書や開削時の特徴域を併せて示す。上り車線に限定してみたとき、反射強度が平均値からずれている領域を色合いの相違から異常域として識別でき、主要な特徴域がこの反射振幅の異常域に相当していることがわかる。また、電磁波レーダの記録範囲を図-4.4.2 に示す。

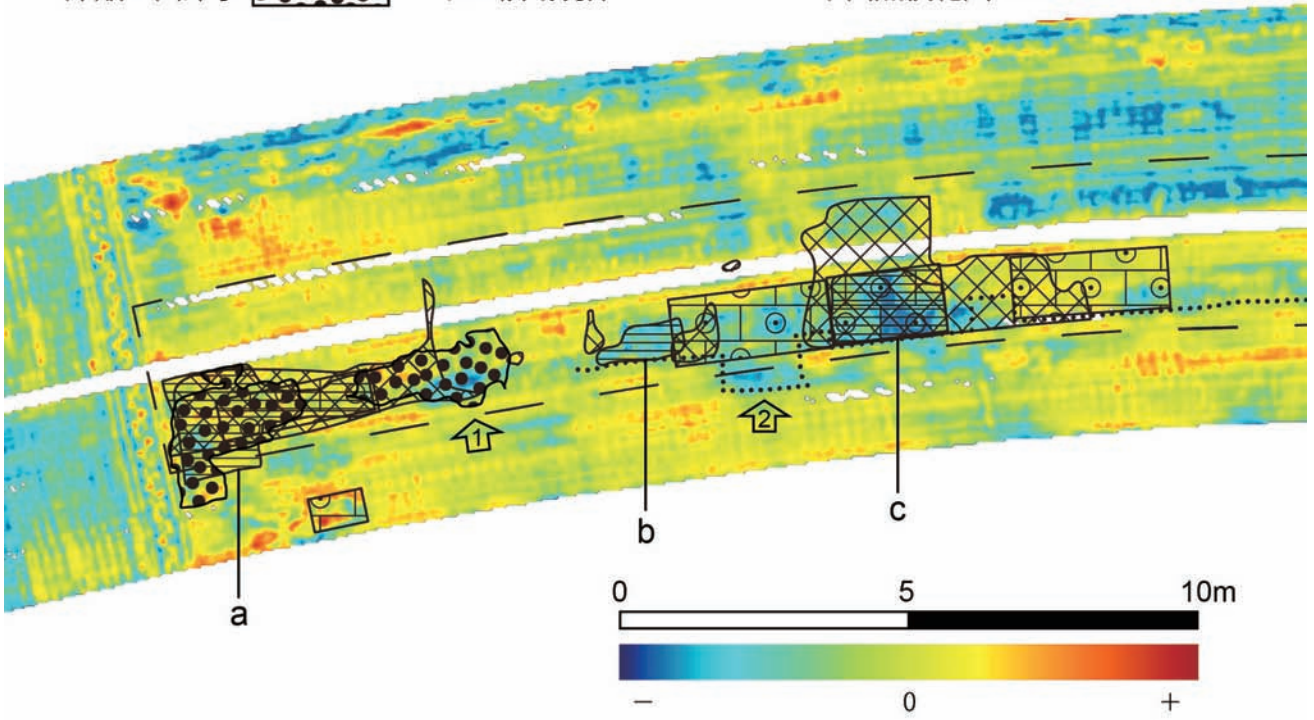
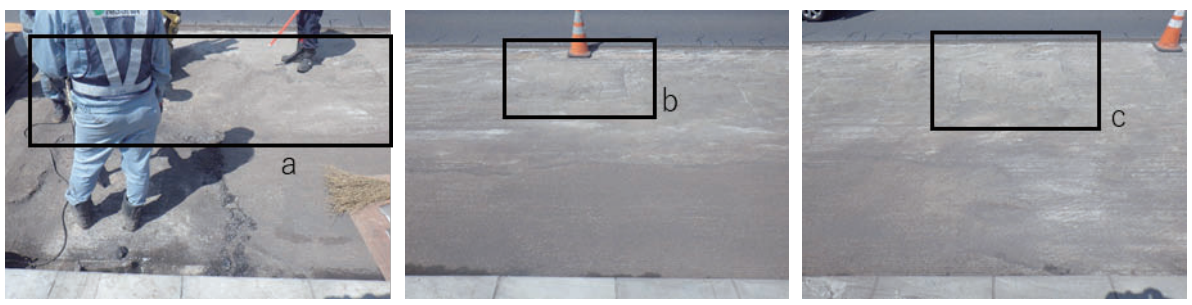
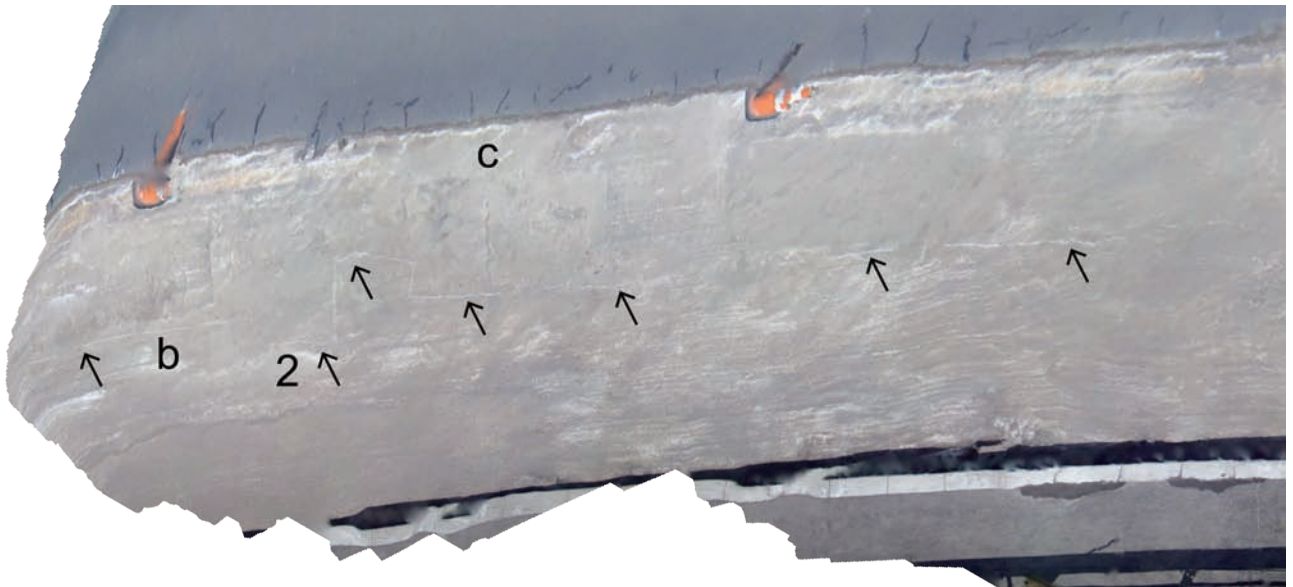
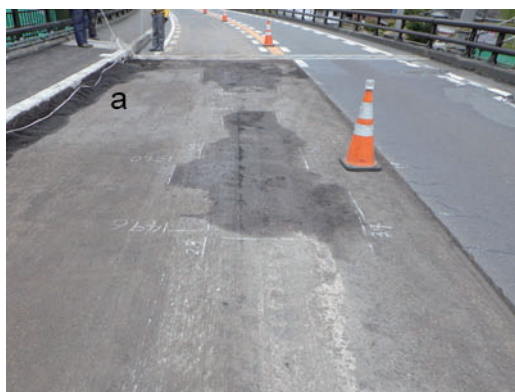
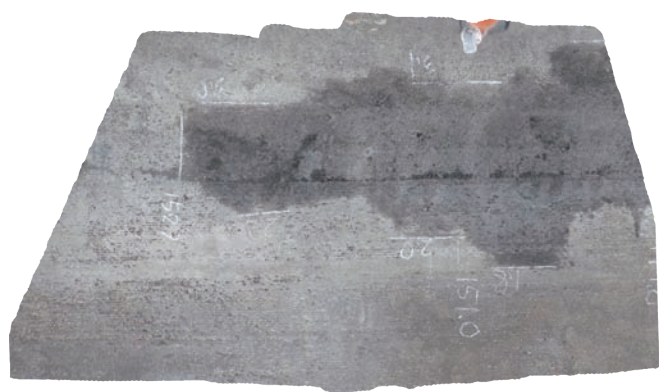
図-4.4.4 電磁波レーダのタイムスライス断面，床版上面写真，及び，床版上面の滞水の様子 (1)

図-4.4.4 のタイムスライス断面 1 では土砂化が数カ所の地点で確認された。P1-P3 間には舗装の部分補修跡も存在している。また、下面漏水が認められた一部の位置で、床版上面にも滞水が確認されている。図(a)中矢印 1 (中抜き矢印中に数字 1 を示す) の地点では、下面漏水を検出していないが、(d)の開削直後の写真に認められるように床版上面で滞水が存在していた。レーダは矢印 1 の地点の滞水箇所を振幅異常域として検出している。また、図中矢印 2 の地点では、全体的にうきが存在する領域の境界とレーダの振幅変化の境界が合致しており、全体的な異常域の傾向を捉えていることがわかる。うきの領域の境界線の分布は(c)のオルソ画像が参考になり、図中矢印で示している箇所に存在している。一方、b-c 間に広がる舗装の部分打換えと土砂化域の区別は単独のレーダ断面からは難しい。舗装の補修箇所は目視で判別できるため、路面の目視点検情報を合わせて判断することが望ましい。なお、図中で縦方向の縞模様は主筋の位置に相当している。主筋のパターンが消失している箇所は、床版上面や舗装において電磁波が散乱していることを示しており、状態または構造の異常が存在している場合が多い。図-4.4.4(a)においても、鉄筋パターンが消失している領域は、床版上面の土砂化や滞水が確認された箇所に相当している場合が多いことがわかる。なお、一般的に配力筋の検出(走査方向と平行な方向の鉄筋)は一般的な電磁波レーダの電磁波の指向性から検出が難しい。

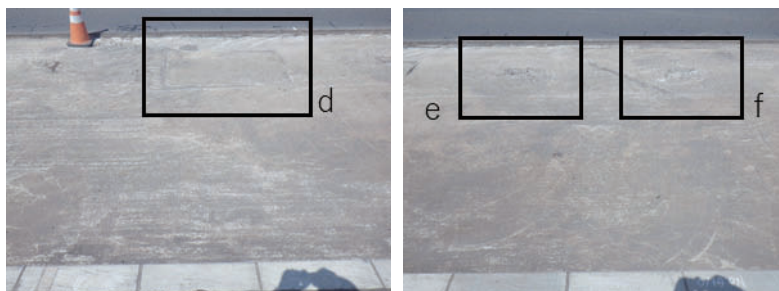
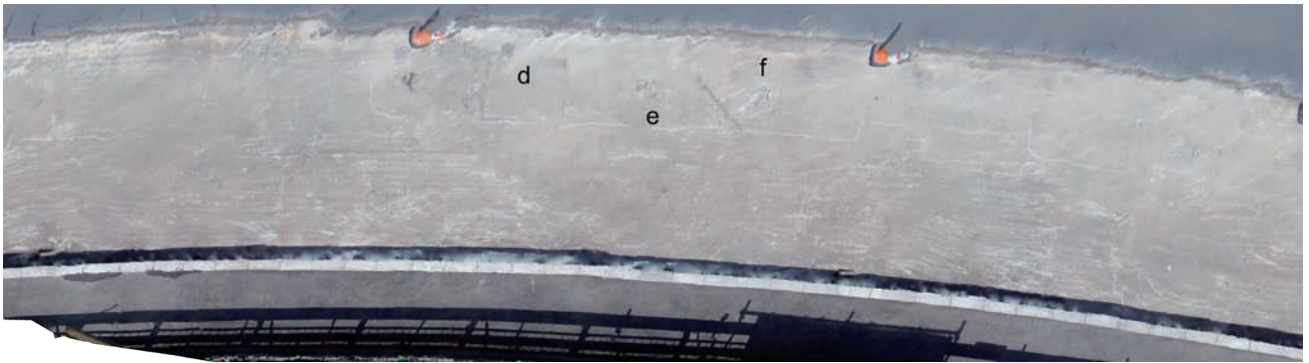
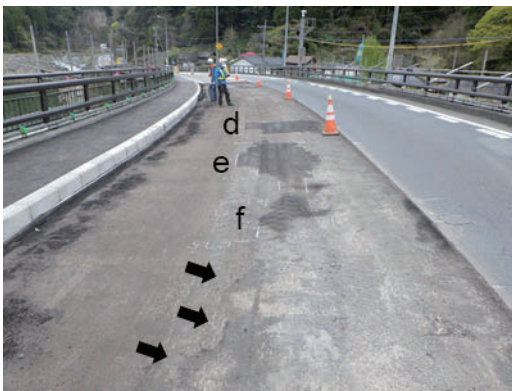
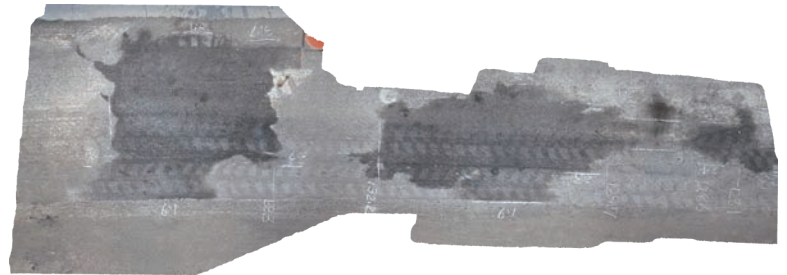
図-4.4.5 電磁波レーダのタイムスライス断面，床版上面写真，及び，床版上面の滞水の様子 (2)

図-4.4.5のタイムスライス断面2でも小規模な土砂化が数カ所で確認された。d, e, fの区間では土砂化または土砂化域の近傍域では、滞水が確認されており、両者の関係性が高い区間となっている。一方、d~fの区間では下面漏水の報告がない。d~fの領域においては、電磁波レーダのタイムスライス断面において、振幅異常や鉄筋パターンの消失域に相当し、明瞭に検出が行える。また、矢印3の地点には舗装の部分打換えがdの領域に一部重なっている。この舗装の部分打換えの領域のうち、dに重なっていない範囲はレーダ断面上では異常域として検出されておらず、舗装の部分打換えの存在に関わらず、床版上面の滞水域を良好に区別して検出できていることを示している。また、矢印4の地点においては、レーダ断面の異常にもかかわらず、開削による観察等で指摘事項がない。しかし、図-4.4.5(d)の写真の下方に変色領域が広がっており（矢印）、実際には軽微な劣化が進行していた可能性がある。

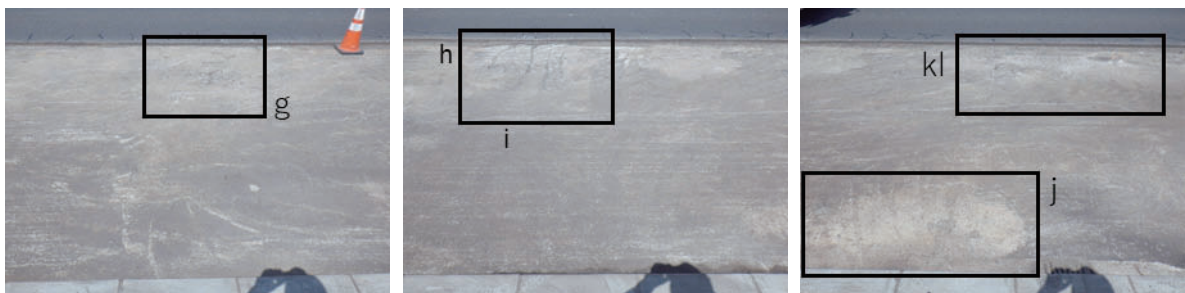
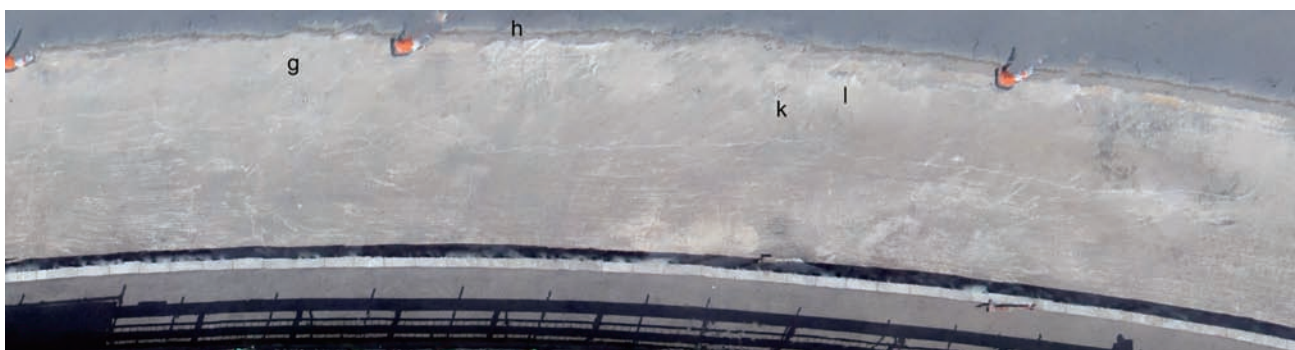
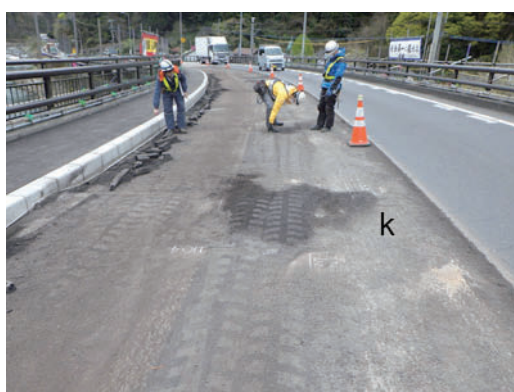
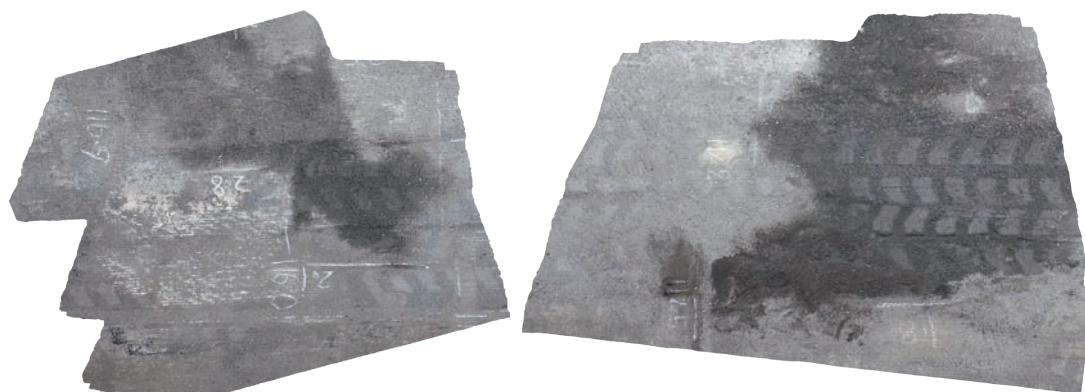
図-4.4.6 電磁波レーダのタイムスライス断面, 床版上面写真, 及び, 床版上面の滞水の様子 (3)

図-4.4.6のタイムスライス断面3でも土砂化が確認された (g, h, k, l). これらの土砂化の領域を含む周辺域で床版上面の滞水が確認された. また, g, h では床版上面の滞水域を含むさらに広い範囲で下面漏水の範囲が存在している. 一方で, k, l 付近の床版上面の滞水域では下面漏水の報告がない. 電磁波レーダのタイムスライス断面において, これらの土砂化検出位置は, 振幅異常や鉄筋パターンの消失域に相当している. ここで, g, h では正側に振れているのに対して, k, l では負側に振れている. 断面3の区間における, g, h と k, l の関係に限ると下面漏水の有無と合致しているものの, 他の区間の結果と合わせて整理すると, 床版上面の滞水と下面漏水の領域の関係を極性のみを指標にして判別することは難しい. 一方で, i の領域では正方形のコンクリートの上面補修跡の範囲を明瞭に捉えている. タイムスライス断面2では舗装の部分打換えの領域は不明瞭であり, 電磁波レーダによる調査においてノイズ情報となる舗装の部分打換えの記録への影響の判別はレーダ断面だけでは難しいことがわかる.

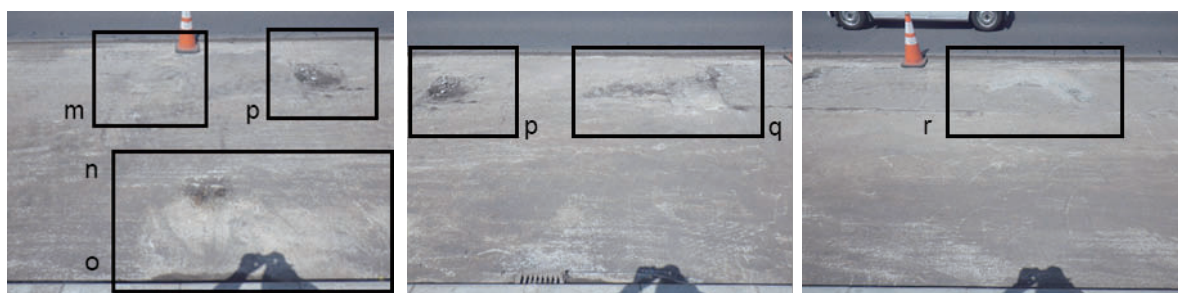
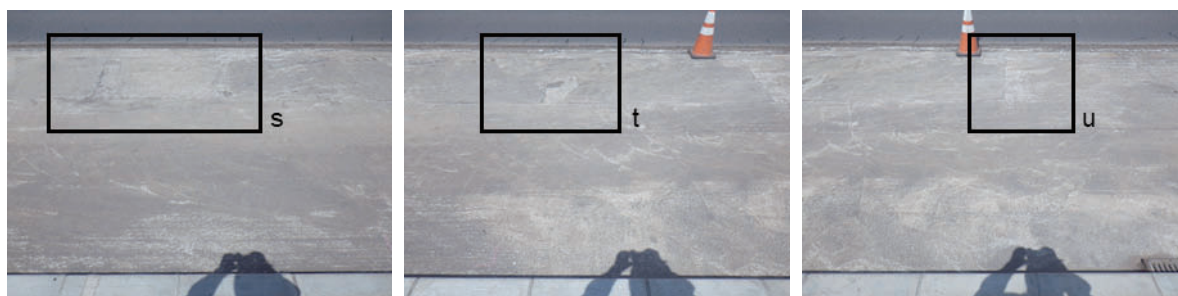
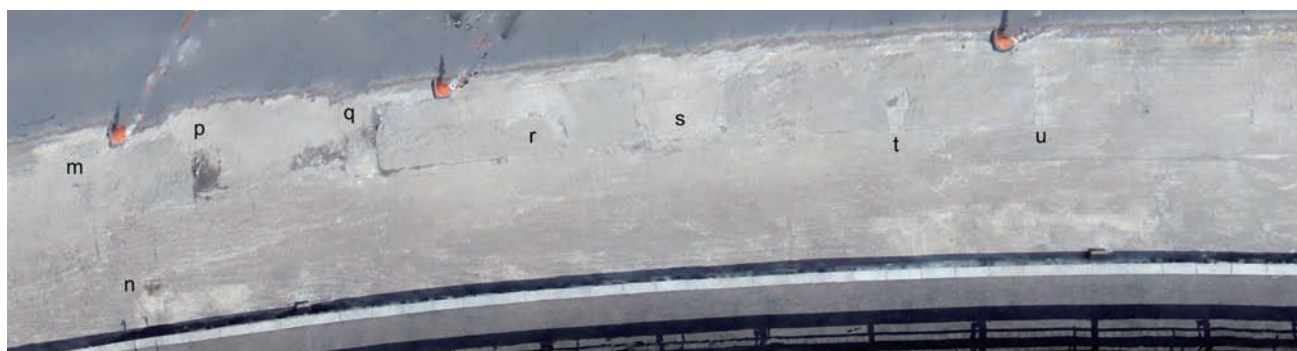
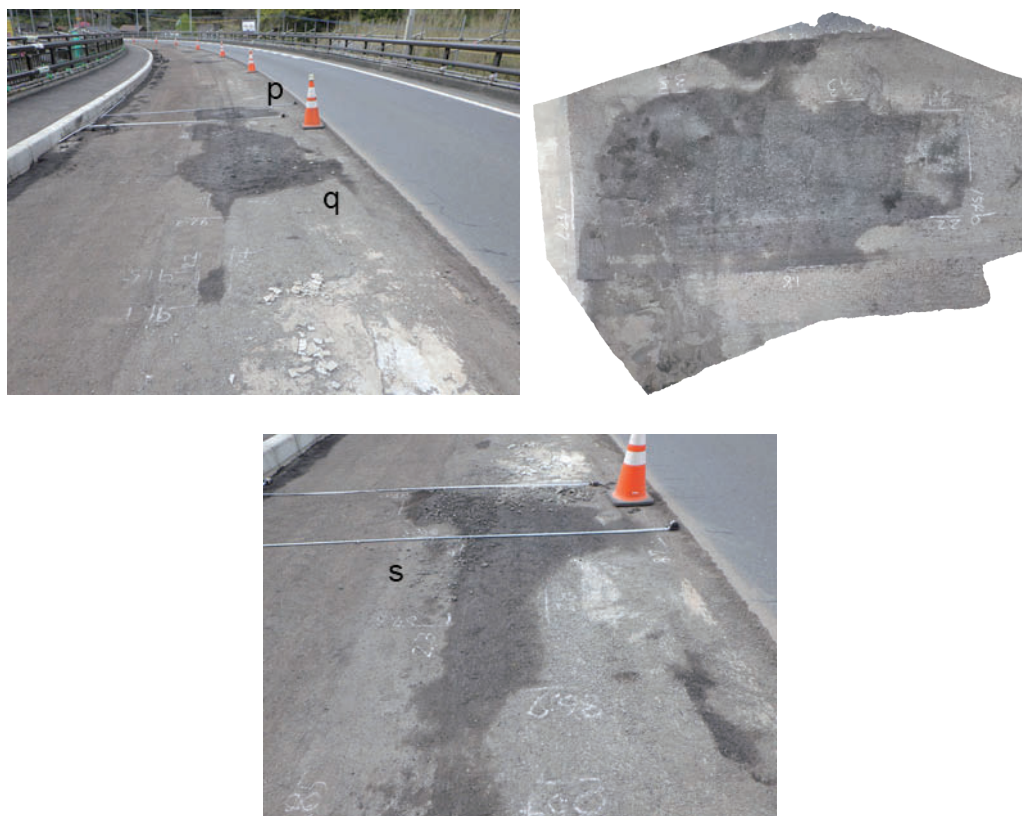
図-4.4.7 電磁波レーダのタイムスライス断面，床版上面写真，及び，床版上面の滞水の様子 (4)

図-4.4.7 のタイムスライス断面 4 では、多数の劣化進行度の高い土砂化域が確認された。しかし、床版上面に滞水が確認された領域は一部にとどまる。ただし、図(d)では p, q の位置にも滞水が確認されているが、領域の形状が確定できなかったため図(a)中に反映されていない。一方で、これまで同様に、下面漏水の報告の位置とは一致していない場合が多い。レーダ断面と下面漏水箇所（矢印 5）の関係性も、床版上面付近の情報を多く含むタイムスライス断面を表示していることもあり、低い。しかし、点在する土砂化域は、電磁波レーダのタイムスライス断面において、振幅異常や鉄筋パターンの消失域に相当している。r, u の土砂化域の形状や、s の滞水域の形状と異常信号の形状は合致しており、レーダが詳細調査にも利用可能な高い検出能力を有することが示唆される。

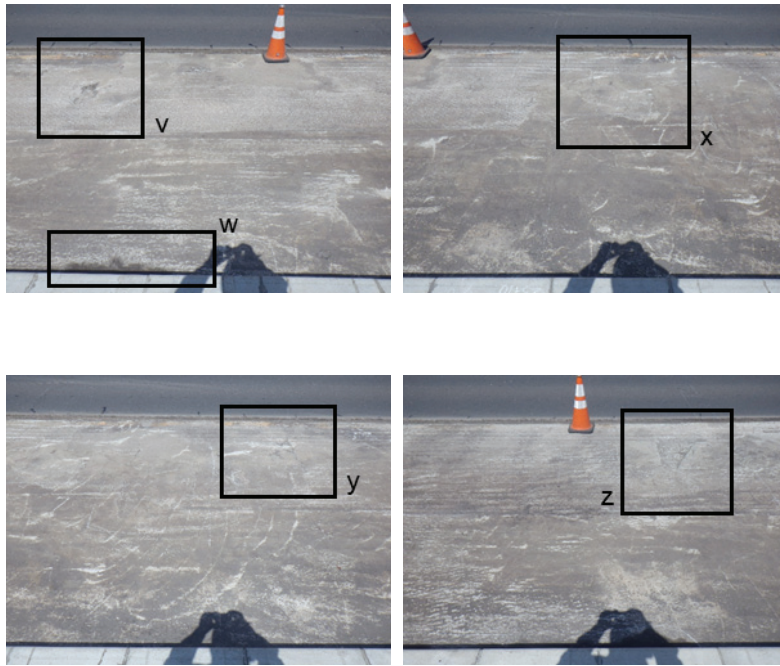
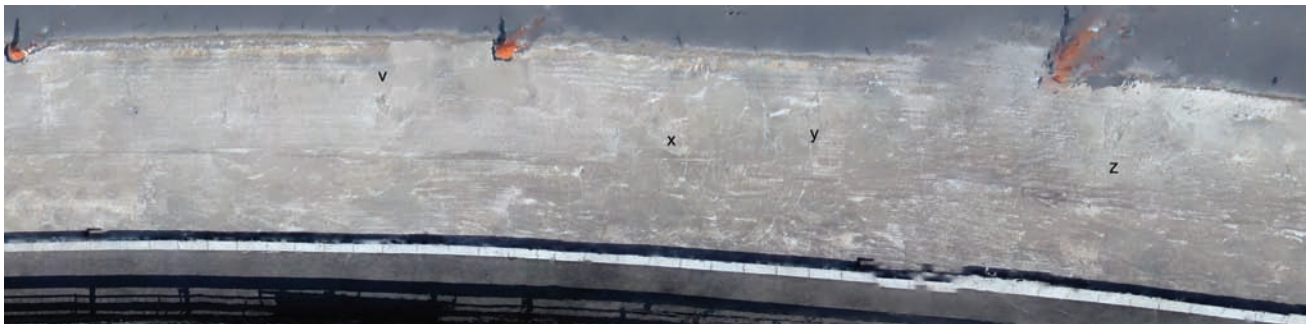
図-4.4.8 電磁波レーダのタイムスライス断面，及び，床版上面写真 (5)

図-4.4.8 のタイムスライス断面 5 では土砂化の判定箇所と滞水の報告がなかった。しかし，小規模な土砂化や過去には下面漏水が指摘された箇所が複数存在する。土砂化域は，電磁波レーダのタイムスライス断面において，振幅異常や鉄筋パターンの消失域に相当している。一方で，下面漏水との関連性は他の区間と同様に高くない。

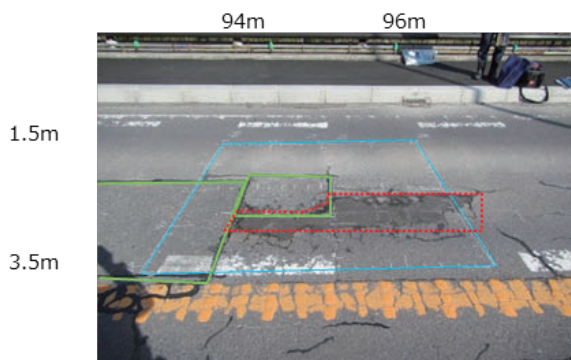
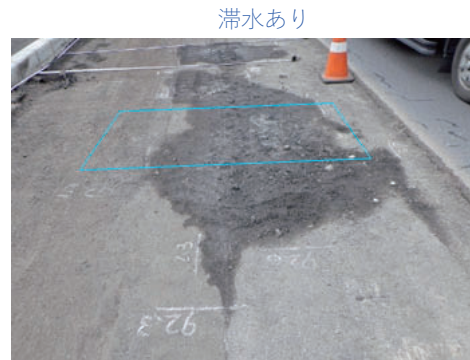
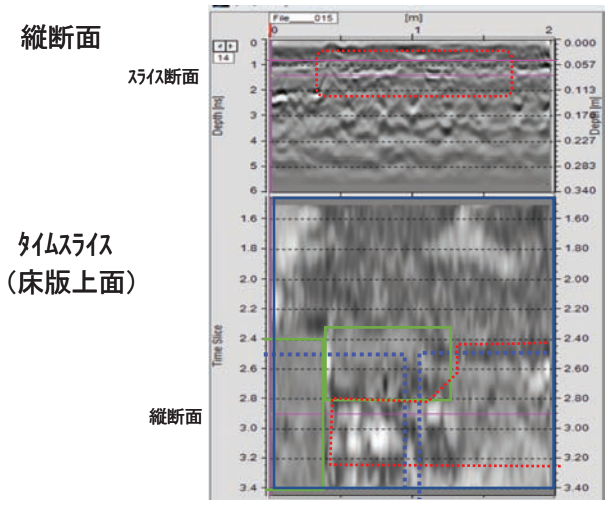
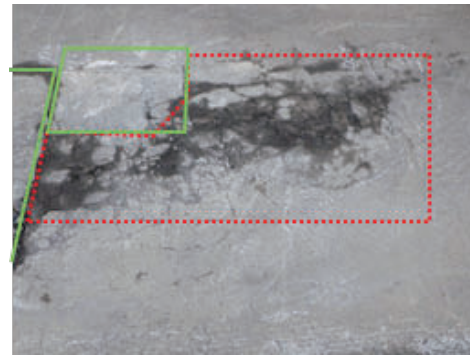
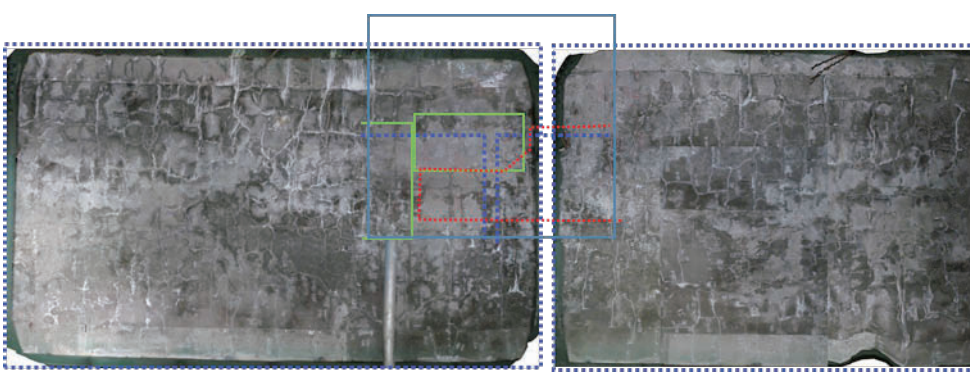
図-4.5.1 箇所2-3の状況とレーダ画像

ハンディ式電磁波レーダ調査より得られた結果と考察を示す。図-4.5.1～図-4.5.3に、舗装状況、舗装開削直後の滞水状況、レーダ画像、床版上面の損傷状況及び床版下面の状況を示す。カート式と同様、タイムスライス画像は損傷・滞水の疑いのある範囲は推定できるが、特定は困難である。

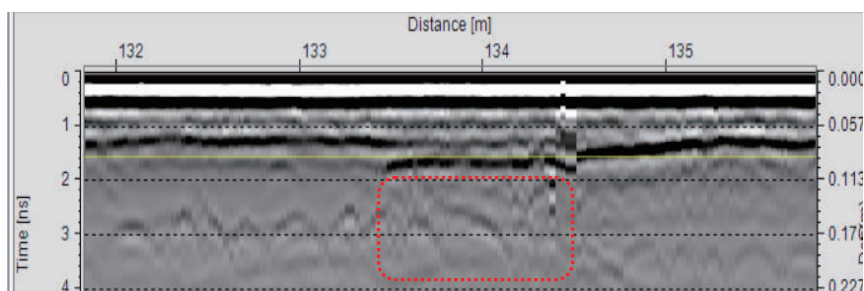
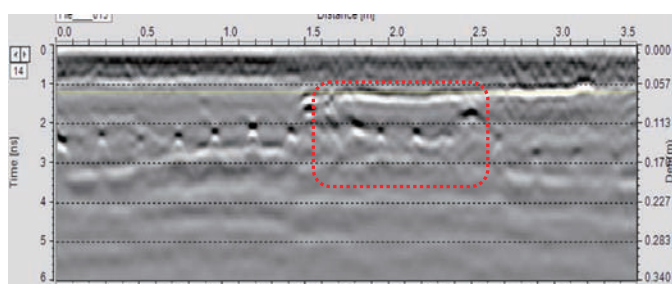
図-4.5.4 カート式とハンディ式のレーダ画像（ほぼ同一箇所）

図-4.5.4 にカート式（高周波）とハンディレーダの同一箇所でのレーダ画像を示す。レーダ縦断面図では劣化箇所と床版上面付近のコンターの連続性がなく乱れの度合いが大きい範囲が一致している点もカート式と同様であるが、探査ピッチが細かいことから、画像データも精細であり、鉄筋も1本毎に識別できる。カート式やハンディ式での画像データを分析して特徴的な画像を分類することで、損傷種別を特定できる可能性がある。

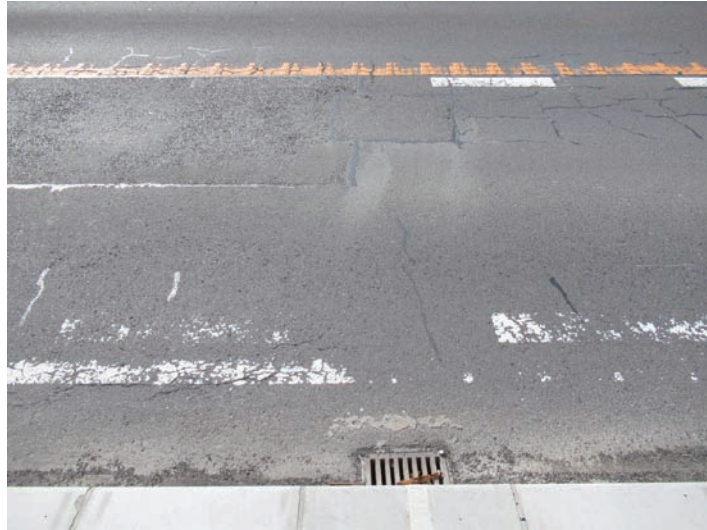
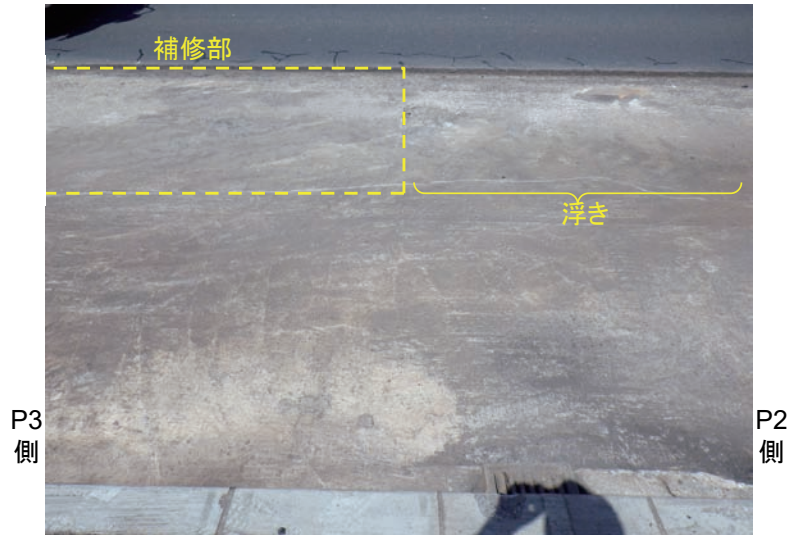
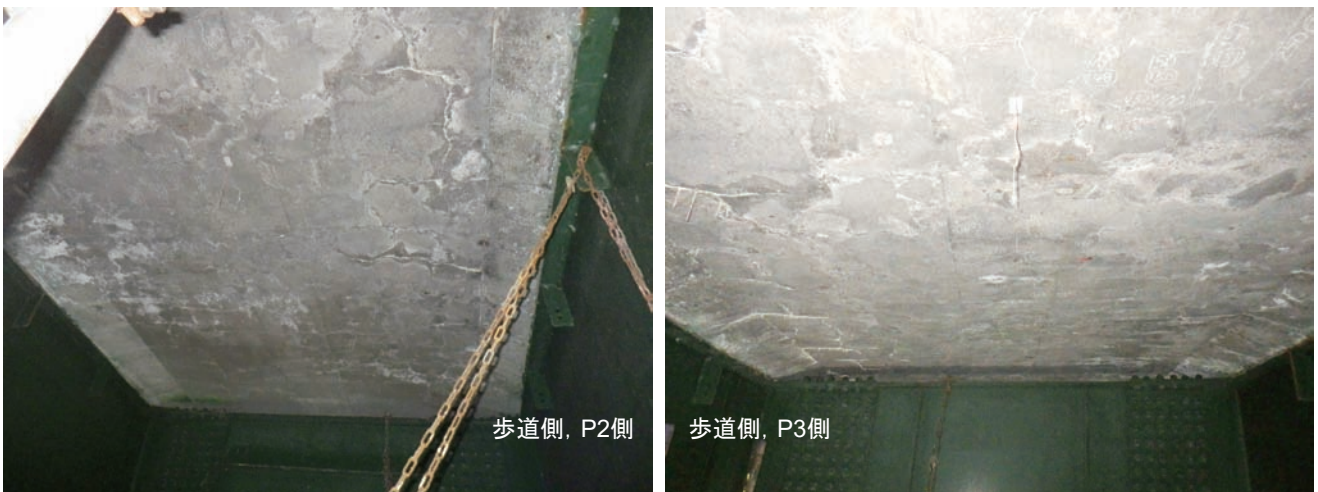
図-5.1.3 パネル 3-0203 (床版補修部) の舗装開削前後の状況

図-5.1.3 に、パネル 3-0203 における舗装開削前の舗装路面の状況、舗装開削後の床版上面の状況、及び床版下面の状況をそれぞれ示す。パネル 3-0203 では、P3 側の約半分の範囲で床版コンクリートの上面補修が行われていた。また、残りの P2 側の範囲で床版上面のコンクリートの浮きが生じていた。床版コンクリートの補修箇所の上面は舗装の部分打換えの跡が見られ、再度、舗装の部分打換えが行われていた。また、床版コンクリートの浮きが認められた箇所では、舗装のひび割れが見られた。それらの床版下面には、ひび割れに沿った遊離石灰が見られ、床版コンクリートに多量の水が浸透していた時期があったと推察される。

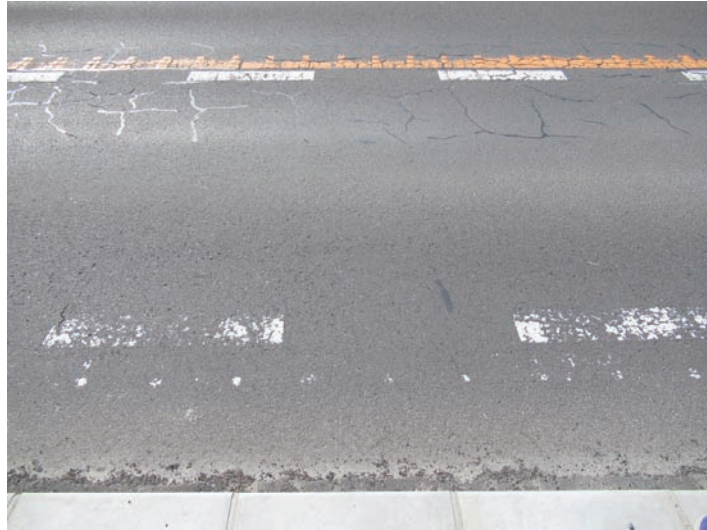
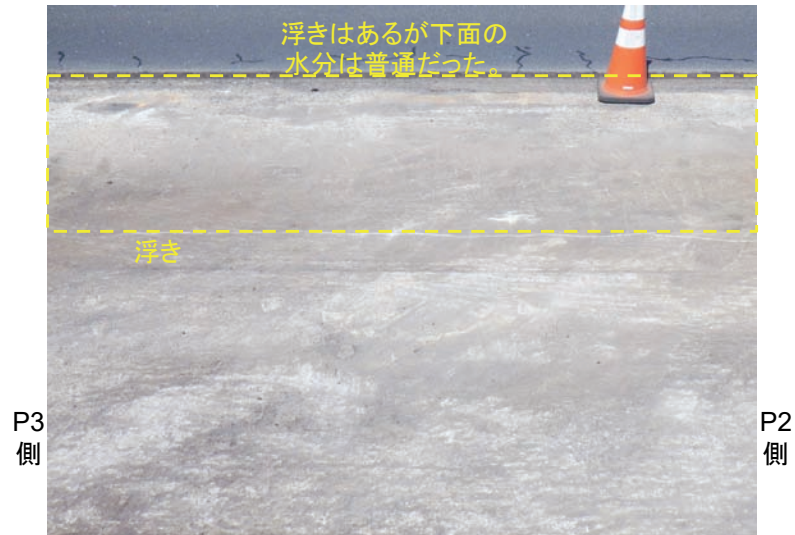
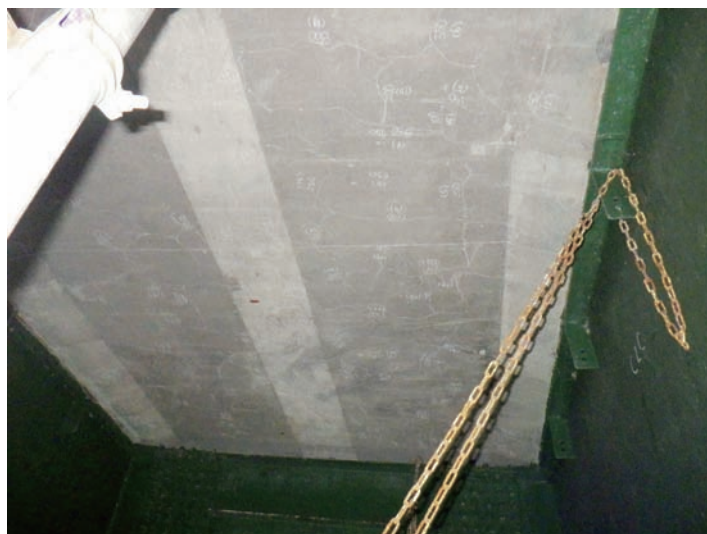
図-5.1.4 パネル 3-0202 (床版上面浮き部) の舗装開削前後の状況

同様に、パネル 3-0202 における舗装開削前の舗装路面の状況、舗装開削後の床版上面の状況、及び床版下面の状況を図-5.1.4 にそれぞれ示す。パネル 3-0202 では、パネル 3-0203 の浮きが見られた箇所と同様の舗装路面のひび割れが見られ、床版上面のコンクリートの浮きも認められた。床版下面には、ひび割れが見られたが、漏水の痕跡が見られず、パネル 3-0203 の漏水状況と明確な違いが見られた。

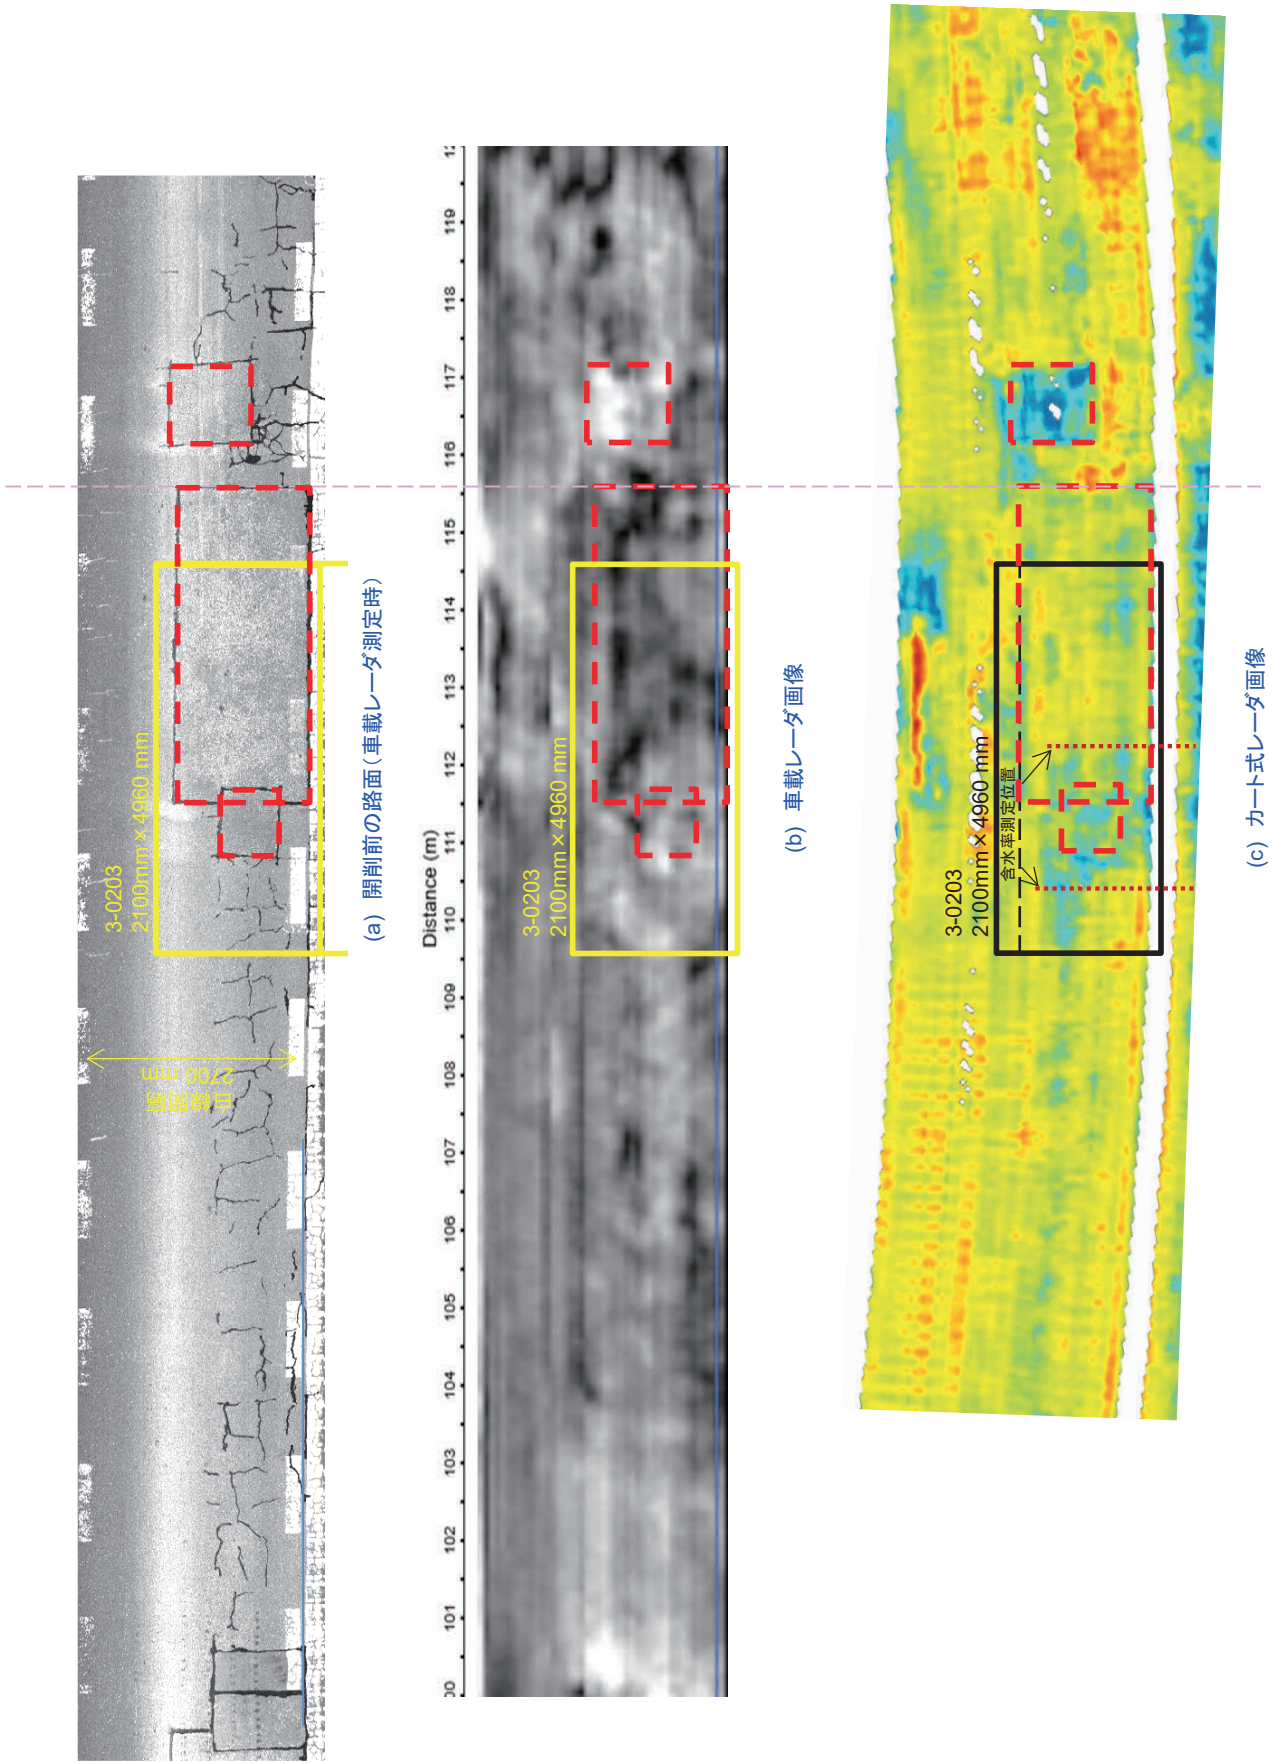
図-5.1.5 レーダ測定位置の確認 (パネル 3-0203)

図-5.1.5 に、路面画像（同図(a)）、車載式レーダ画像（同図(b)）、カート式レーダ画像（同図(c)）とパネル 3-0203 の位置関係を確認した際の対比図を参考として示す。また、特徴的な舗装の部分補修の範囲も破線で示す。同図(a)、(b)は A1 からの距離標によってパネルの位置出しをしている。また、路面画像の幅員方向の幅は、同図(a)に示すとおり、白線間の距離の実測値に基づき調整した。同図(c)は、GNSS に基づいていることから、実際と同様に平面曲線のまま示しているが、ここではパネルの大きさの範囲では直線と見なせると考え、簡単にそのまま同図(a)、(b)と対比して示した。パネル 3-0203 の位置出しでは、A1 からの距離標及び GNSS による座標を参照した。同図の右側の舗装の補修範囲が特徴的であり、図(c)の位置出しが概ね妥当であることが分かる。

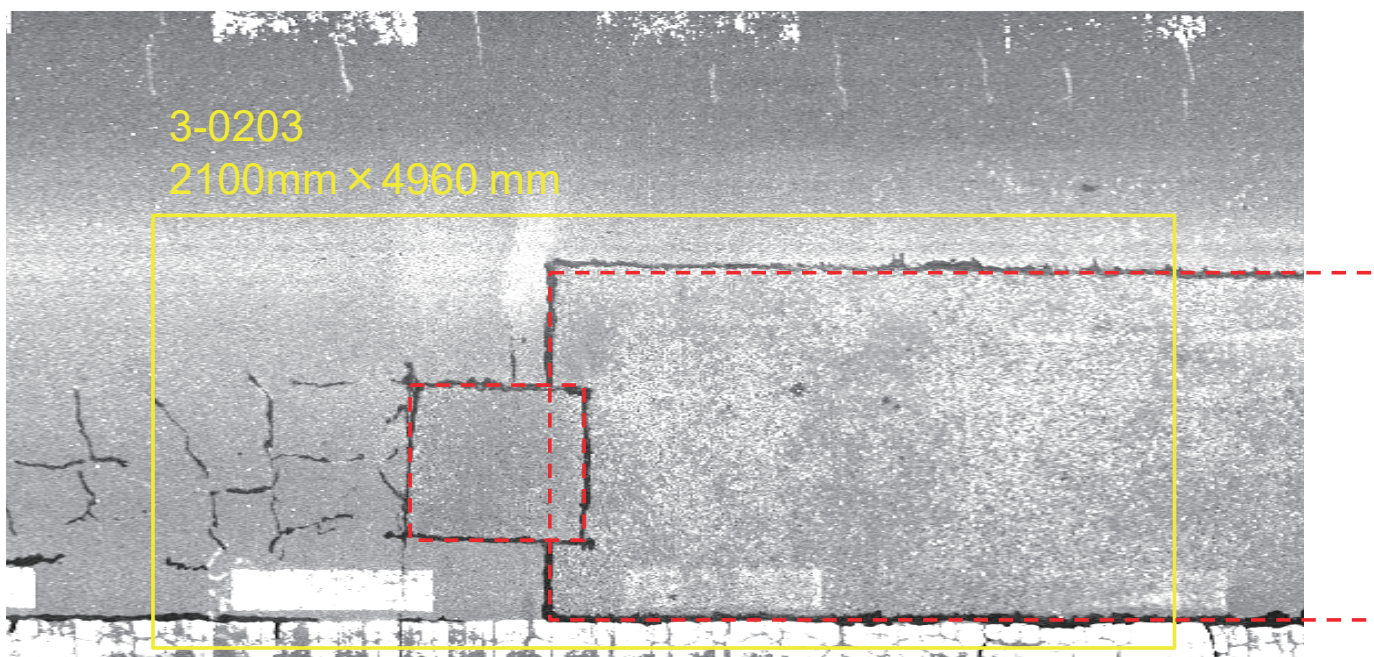
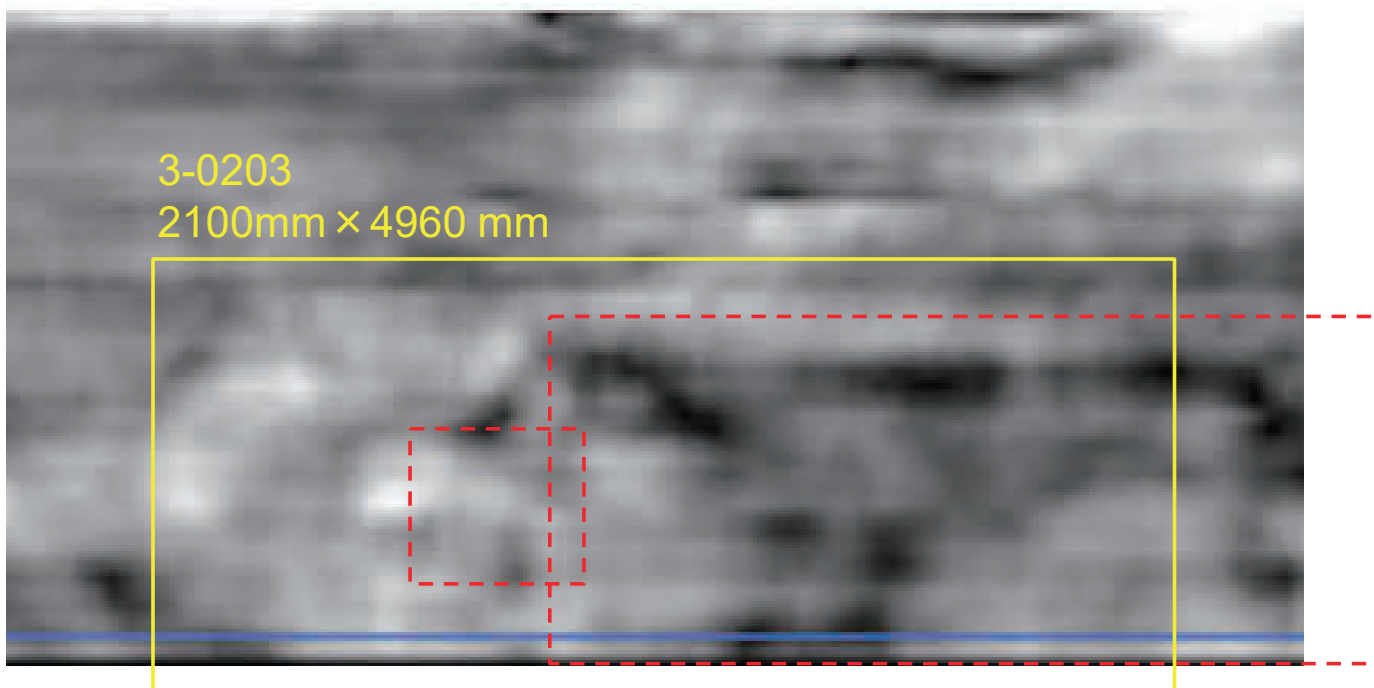
図-5.1.6 車載式レーダによるパネル 3-0203 (床版補修部) の測定結果

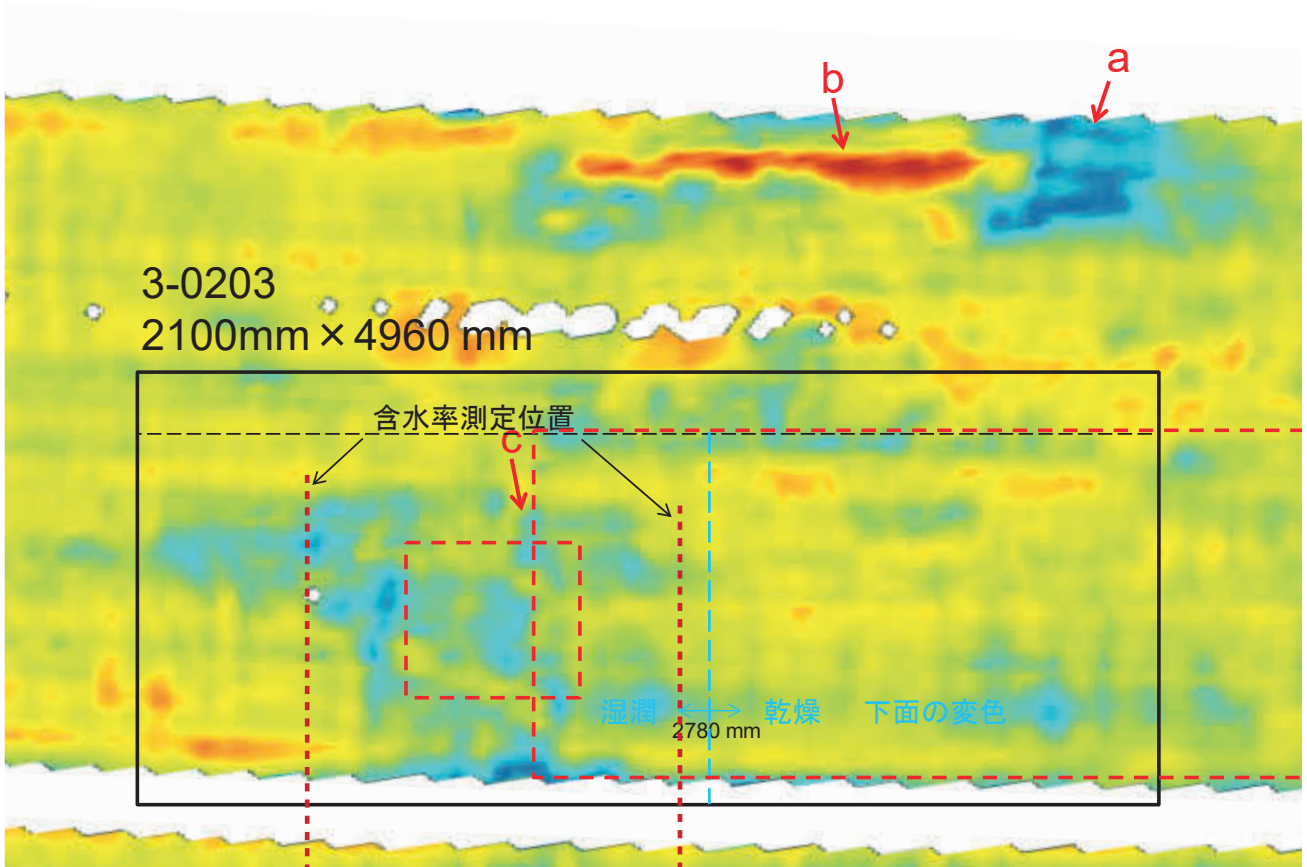
図-5.1.7 カート式レーダによるパネル 3-0203（床版補修部）の測定結果

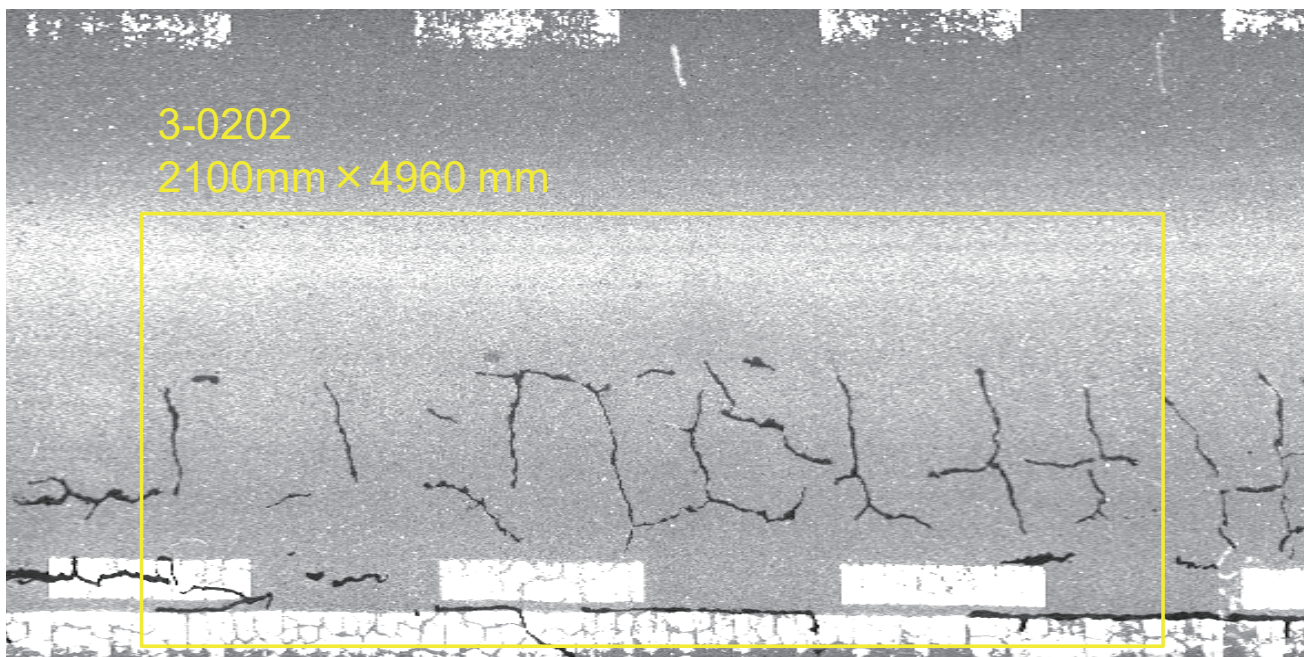
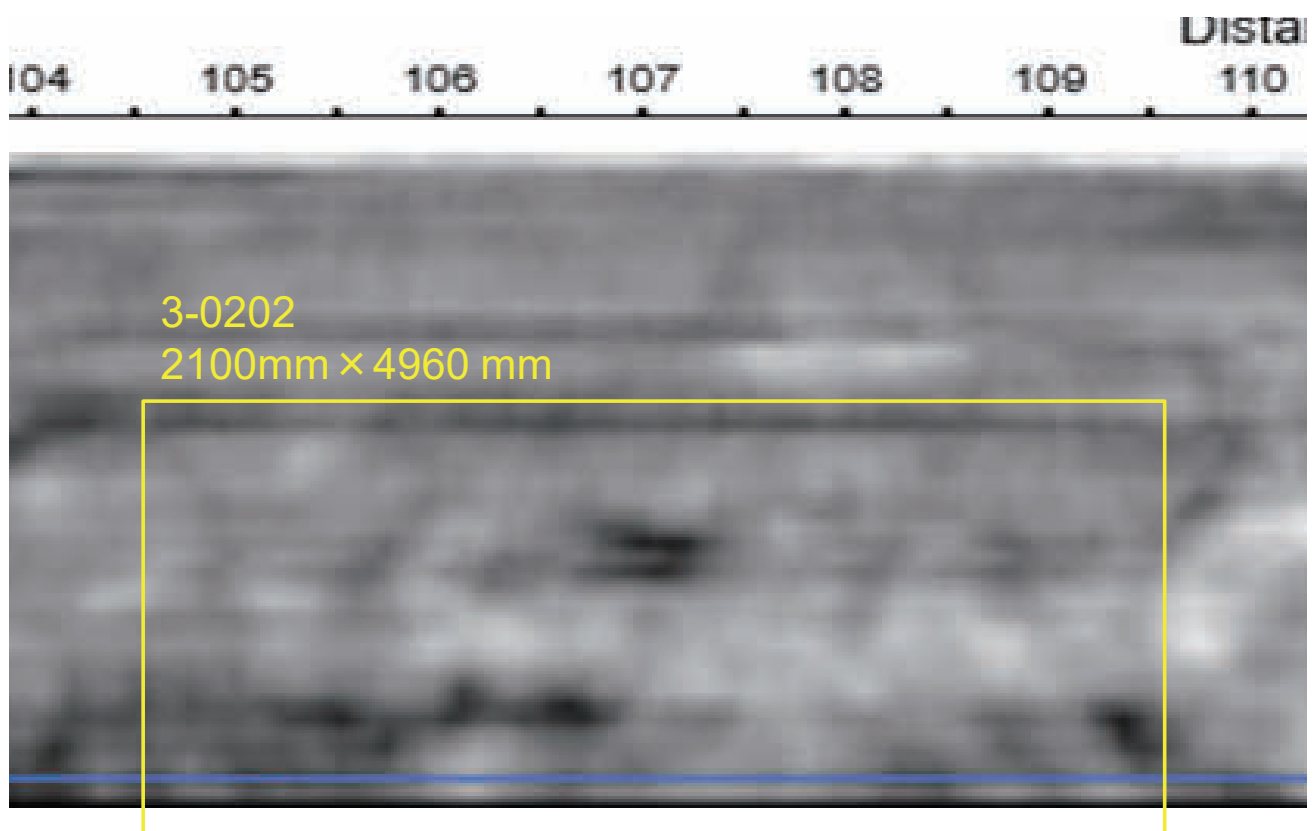
図-5.1.9 車載式レーダによるパネル 3-0202 (床版上面浮き部) の測定結果
