# AI を活用した道路橋メンテナンスの効率化 に関する共同研究報告書(II-2)

—レーダを用いた床版上面の劣化調査，国道 210 号山ノ釣橋—

令和 4 年 3 月

AI を活用した道路橋メンテナンスの効率化に関する共同研究  
点検 AI（床版の土砂化等）開発グループ

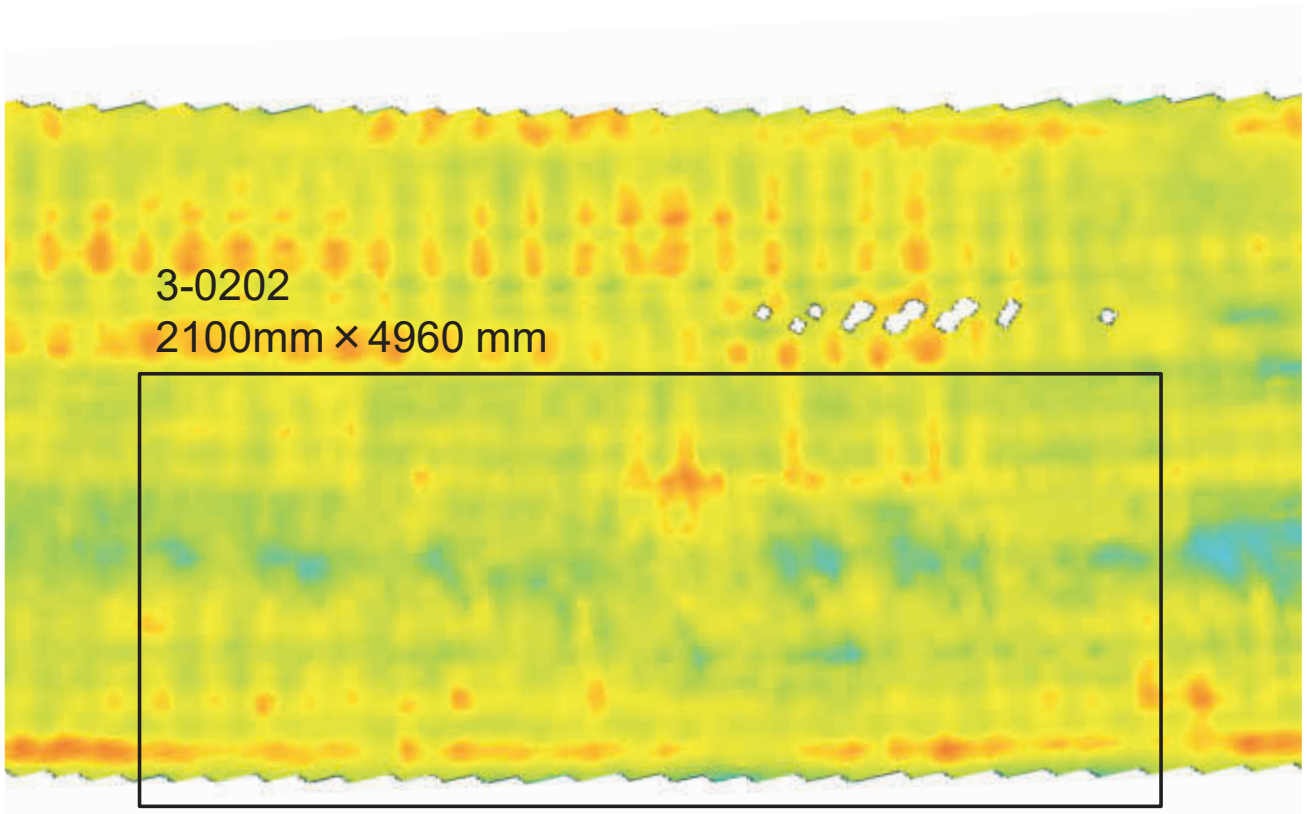
図-5.1.10 カート式レーダによるパネル 3-0202（床版上面浮き部）の測定結果

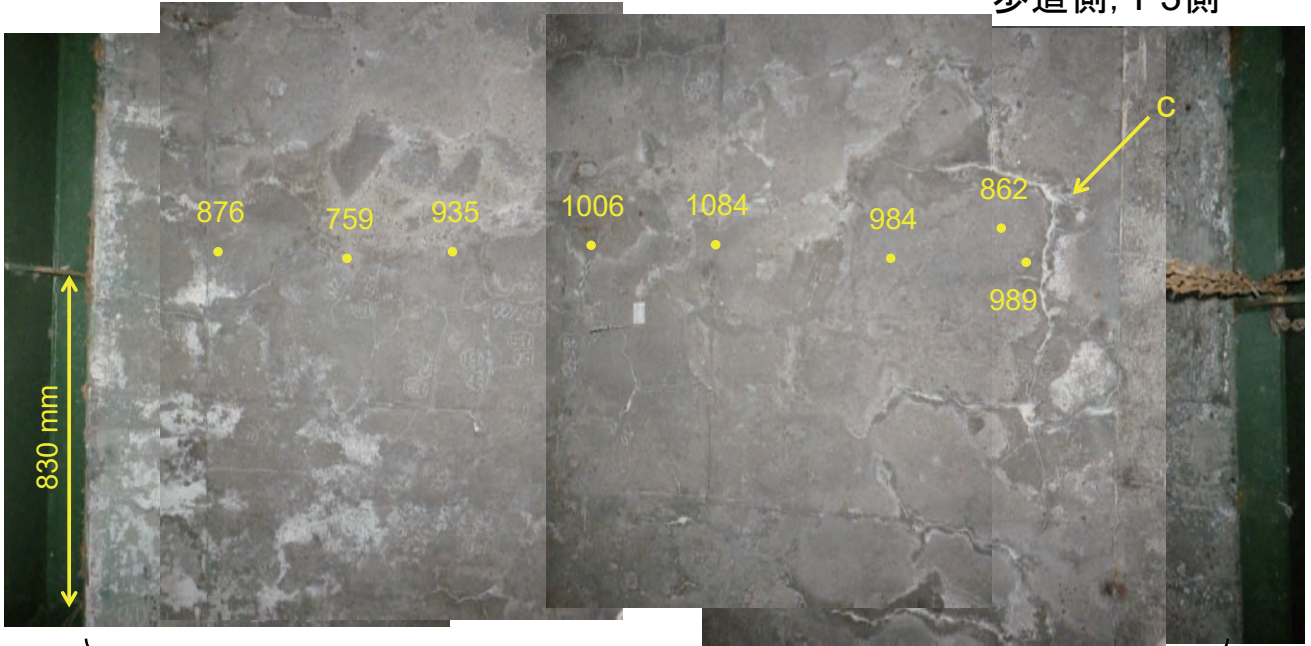
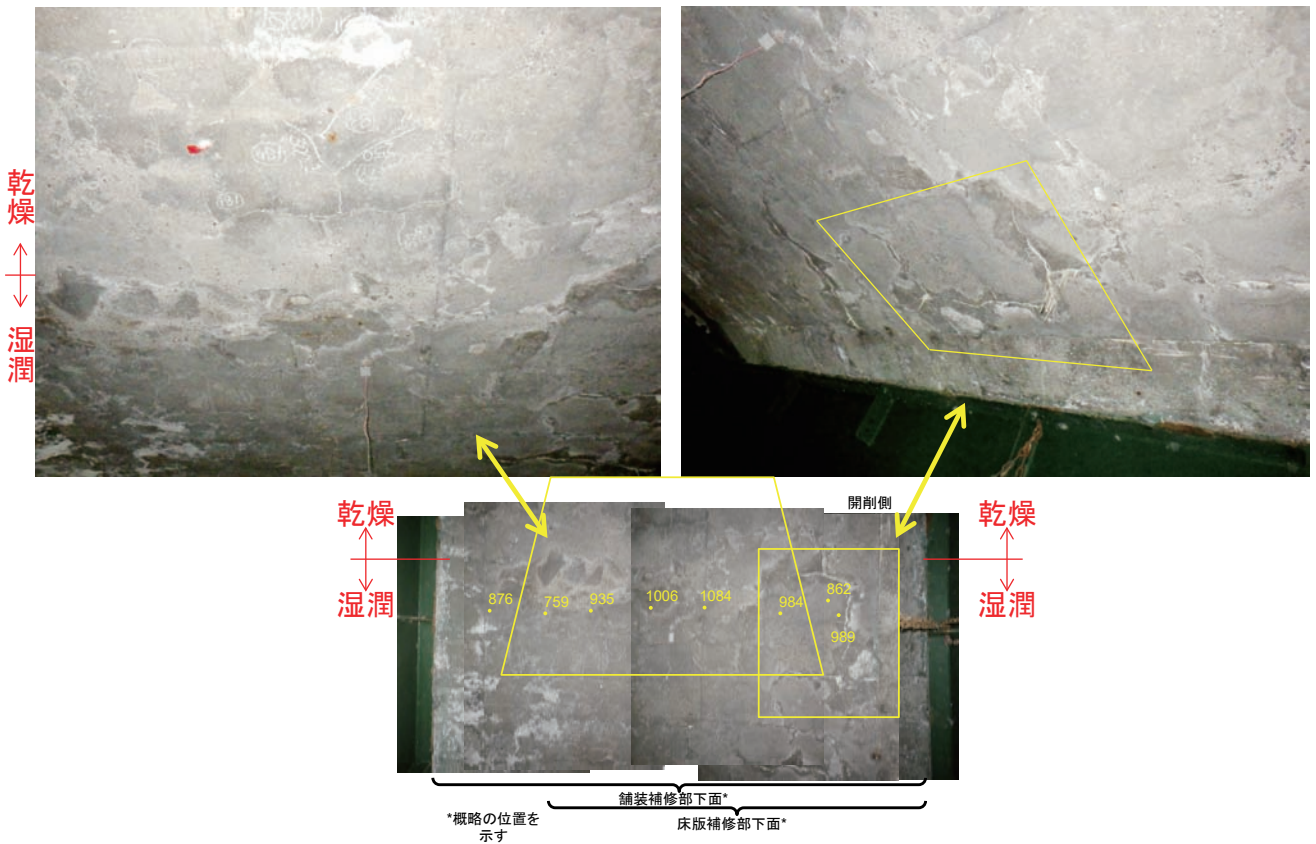
図-5.1.12 パネル 3-0203 (床版補修部) の床版下面の含水状態 (P2 から約 13m)

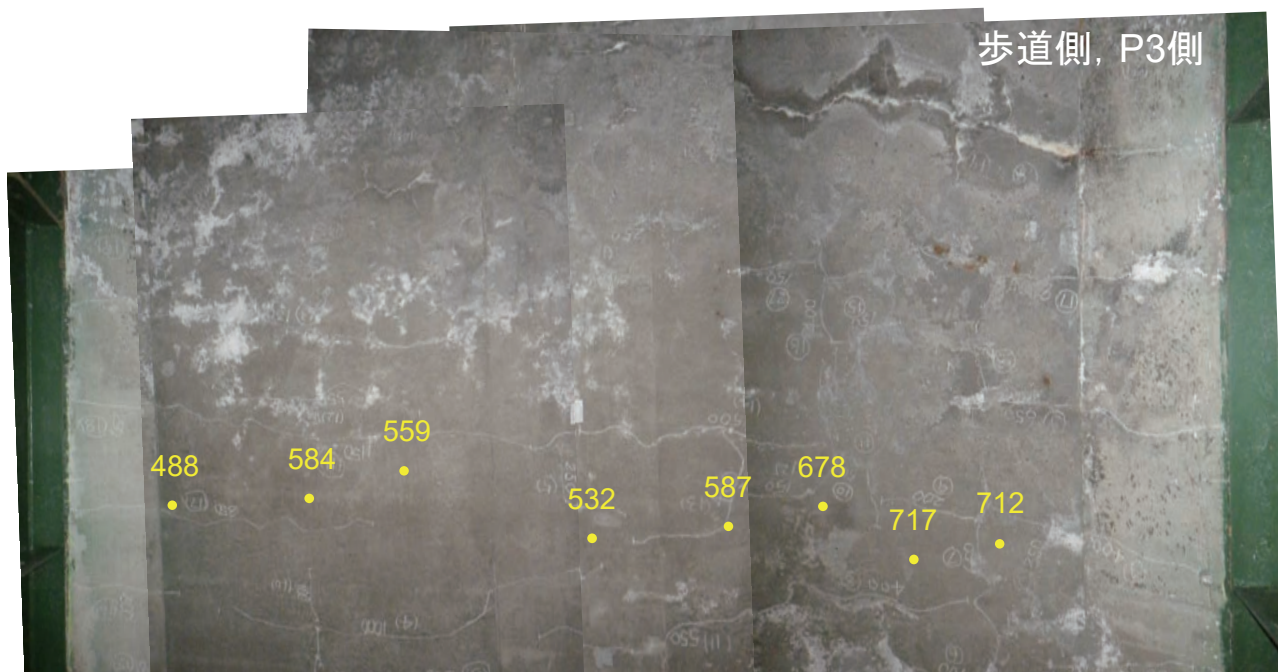
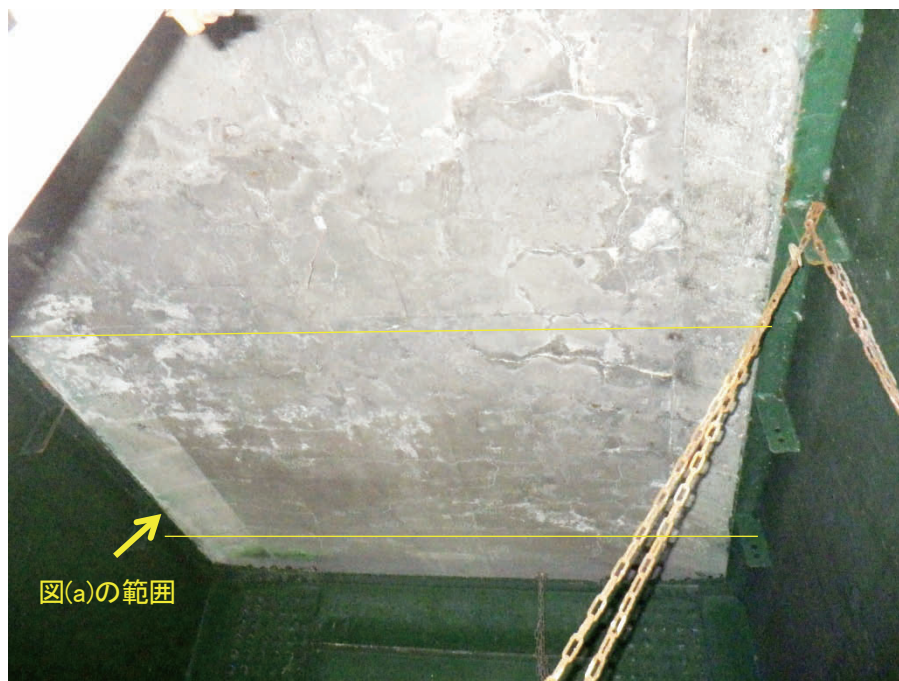
図-5.1.13 パネル 3-0203 (床版補修部) の床版下面の含水状態 (P2 から約 11m)

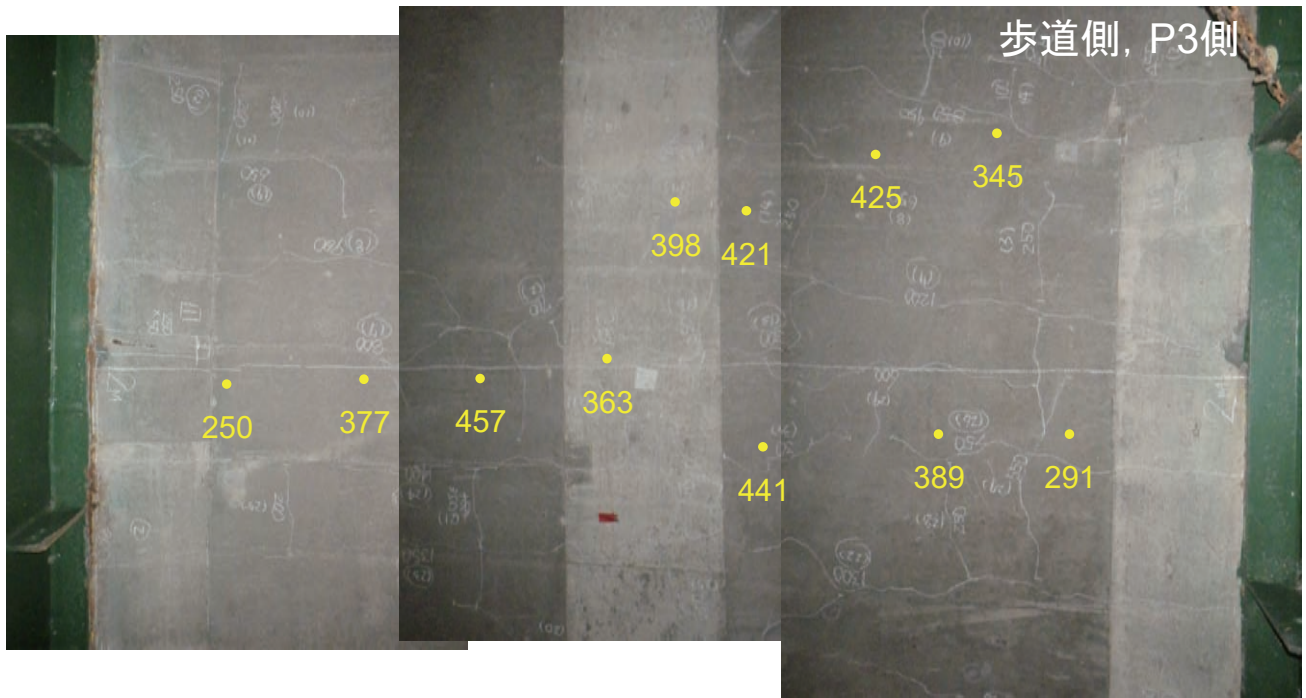
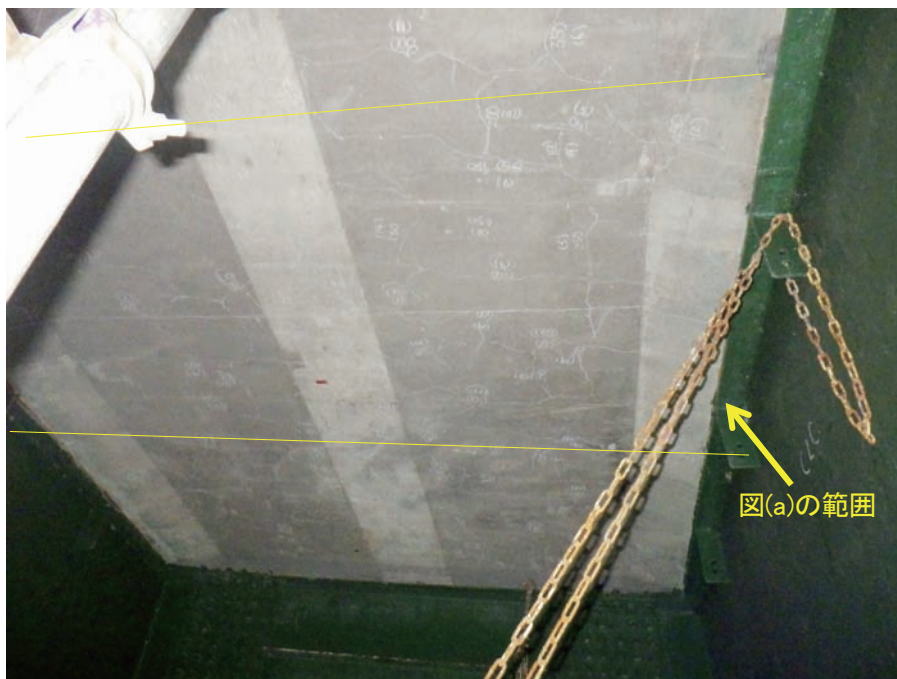
図-5.1.14 パネル 3-0202 (浮き部) の床版下面の含水状態 (P2 から約 7m)

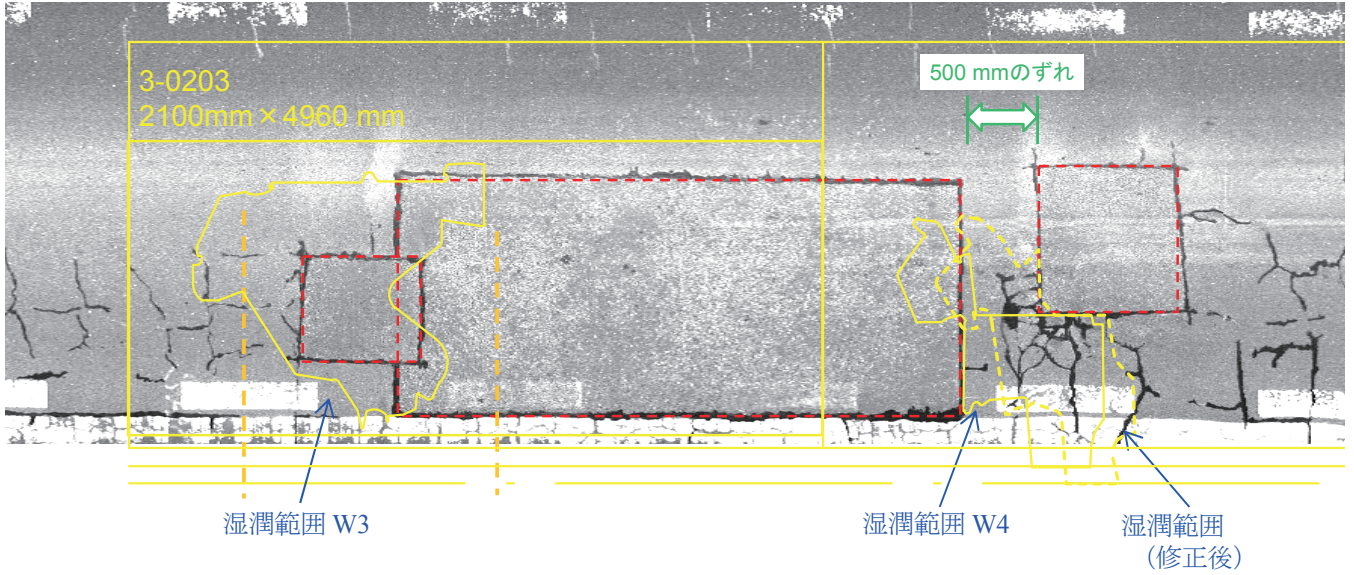
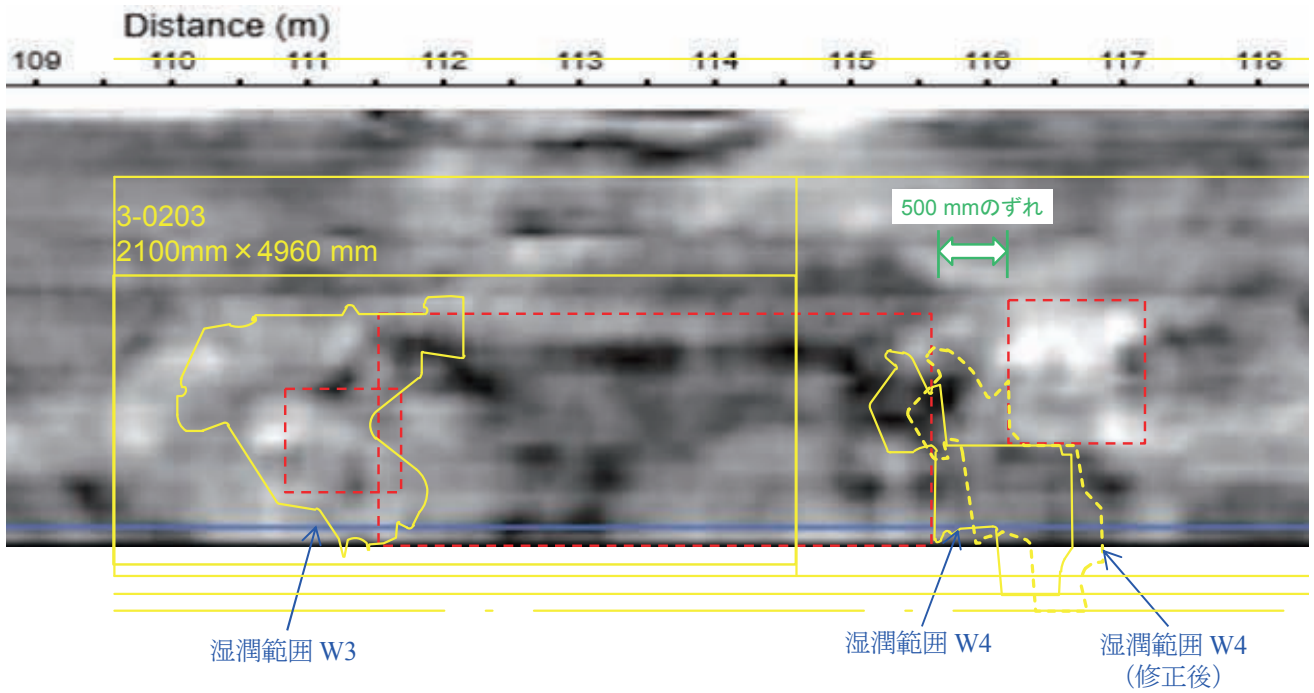
図-5.1.15 車載式レーダの測定結果と舗装下湿潤範囲の関係

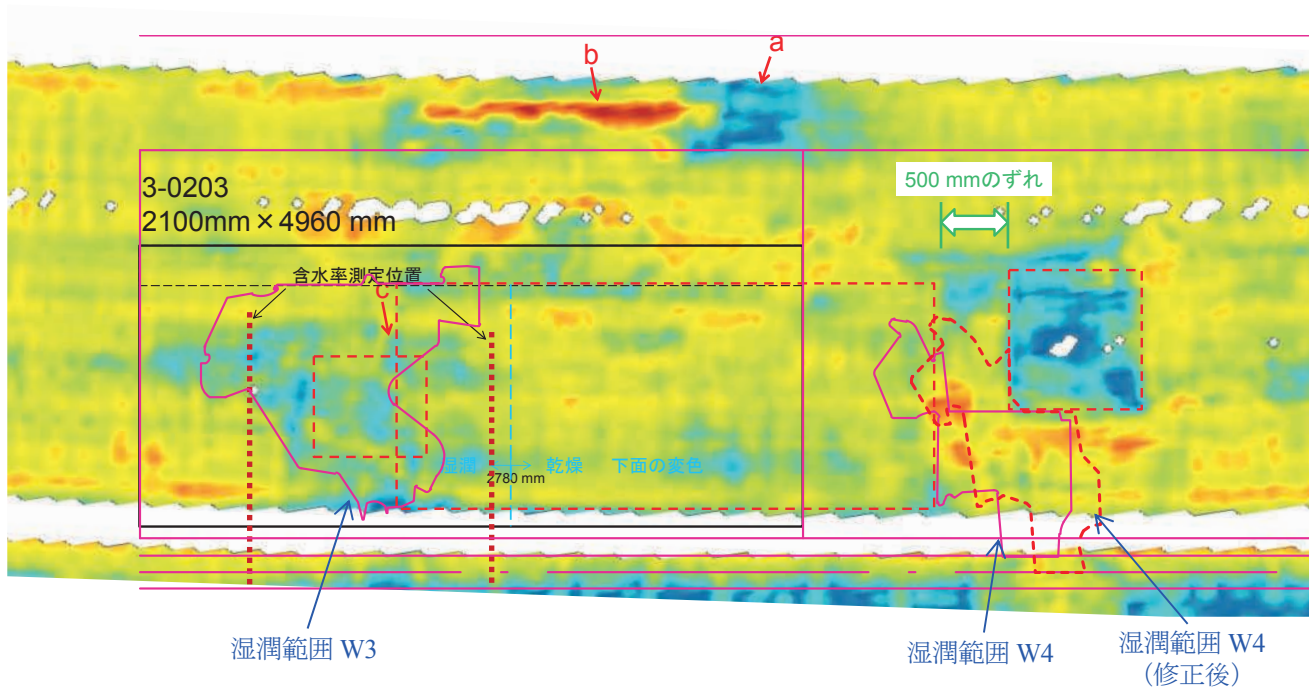
図-5.1.16 カート式レーダの測定結果と舗装下湿潤範囲の関係

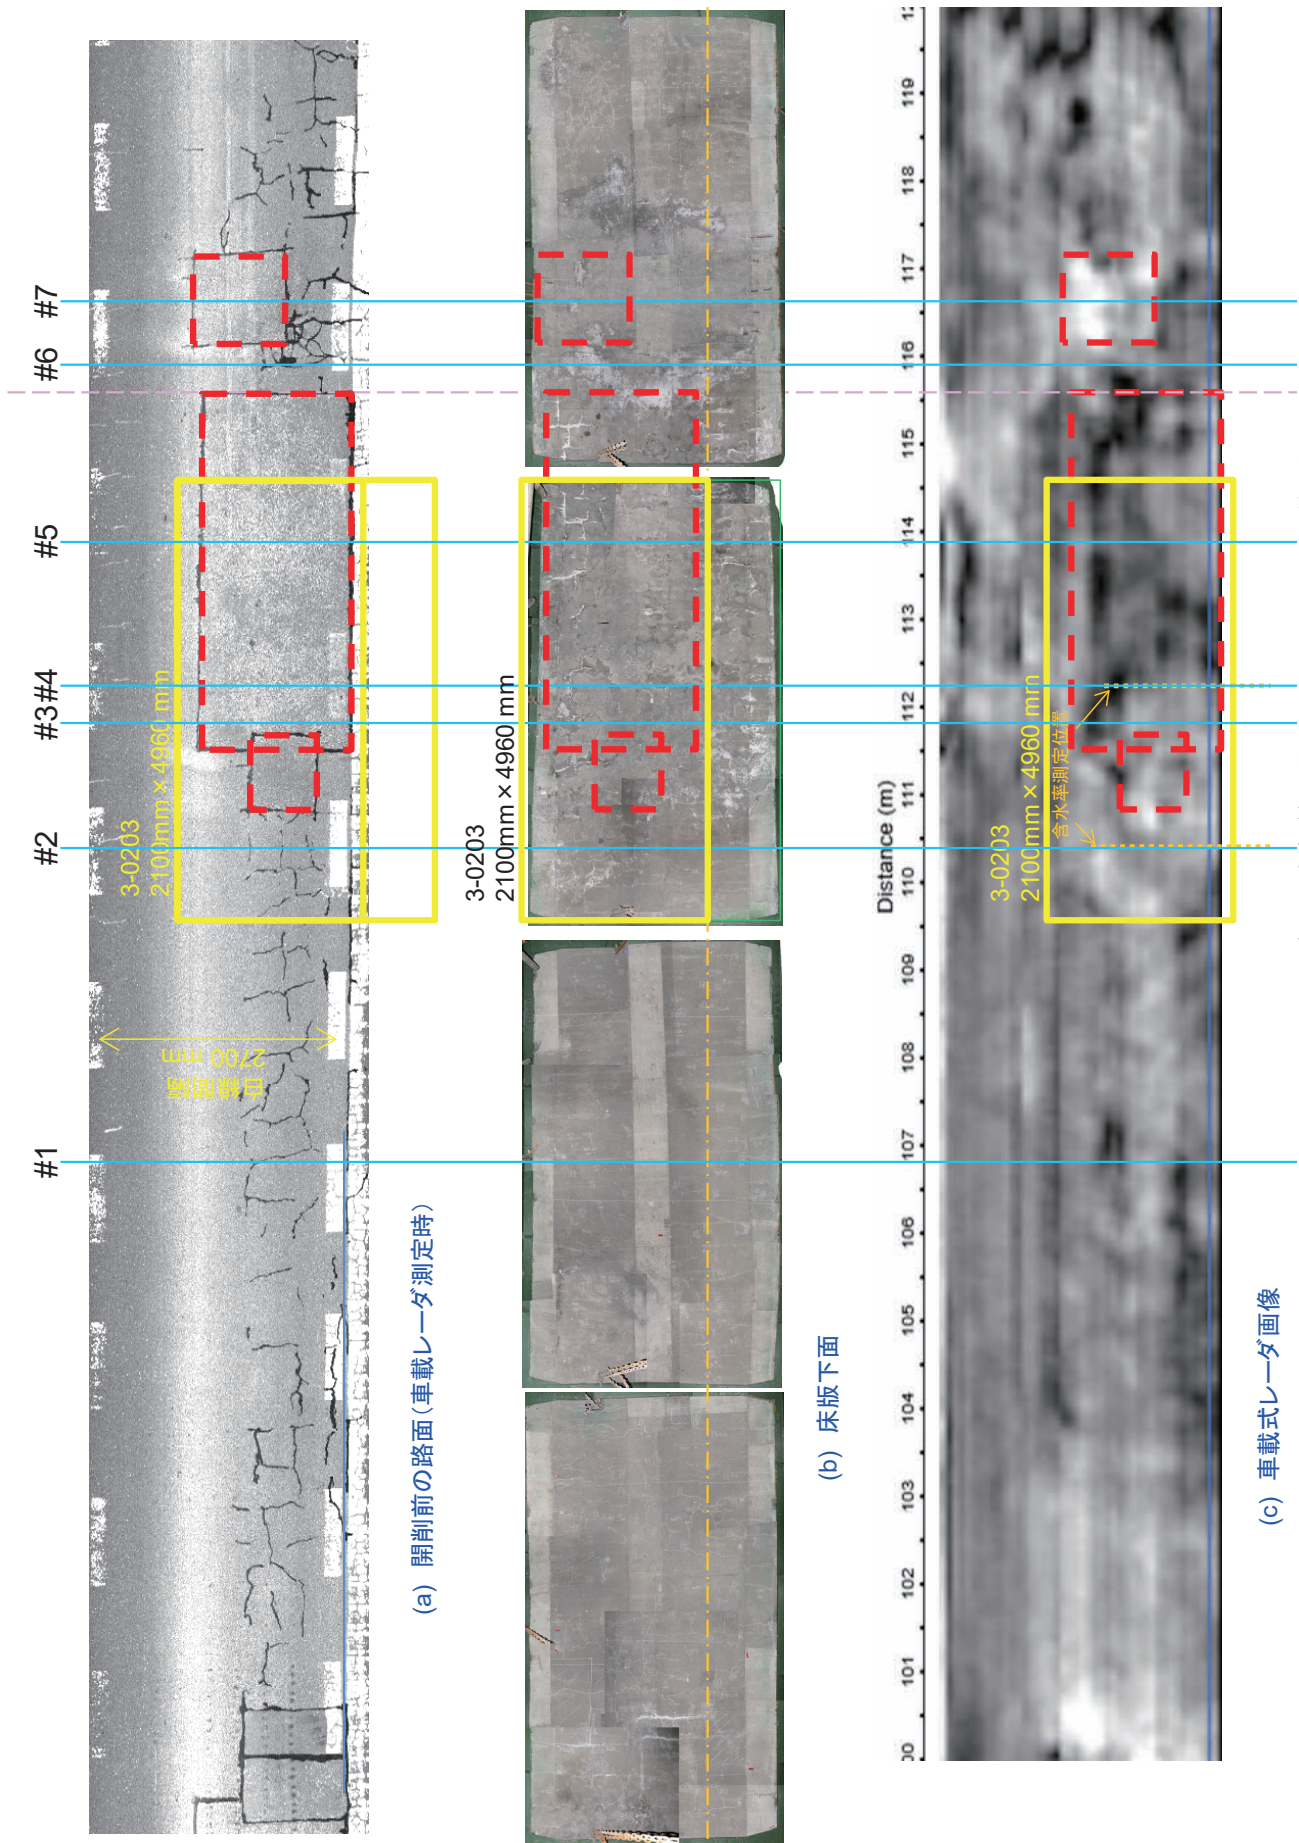
断面#1，#2 では，舗装のひび割れが見られるが，舗装の補修はされていなかった．また，いずれも床版上面には浮きが認められた．そのうち断面#1 では，床版上面の滞水や床版下面の漏水は見られなかった．一方，断面#2 では，床版上面の滞水や床版下面の漏水が見られたことから，浮きが認められた床版コンクリート内部の水平ひび割れ面にも一部滞水していた可能性があると考えられる．

断面#3～#5 では，舗装のひび割れがかつて見られた箇所の部分補修されていた．そのうち，断面#3 は，床版に浮きが認められ，床版上面の滞水や床版下面の漏水が見られた．断面#3 のうち，コンクリートの部分補修の端部付近で，既存の床版コンクリートに土砂化が見られた．断面#4，#5 では，床版コンクリートの上部部分打換えが行われていて，いずれも浮きが認められた．断面#4 の床版上面の滞水は見られなかったが，床版下面に著しい漏水が見られた．このことから，前述 5.1 のとおりコンクリートの補修材の下には，滞水が生じていた可能性があると考えられる．一方，断面#5 では，床版上面の滞水が見られず，床版下面の漏水も#4 に比べると外見上軽微であった．ただし，床版補修前の 2014 年時点では漏水が見られたことから，補修後に路面からの水の浸透が多少抑制されていた可能性があると考えられる．

断面#6 では，舗装の著しいひび割れ損傷が見られるが，舗装の補修はされていなかった．床版には浮きが認められた．床版上面の一部に滞水が見られ，また床版下面には広範囲に漏水跡（遊離石灰）が見られた．このことから，少なくとも床版上面の滞水箇所付近では，床版コンクリートの水平ひび割れ面にも一部滞水していた可能性があると考えられる．

断面#7 では，以前，舗装のひび割れが見られた箇所の一部で舗装が部分補修されていた．舗装の部分補修された箇所では，床版上部のコンクリートの部分打換えが行われていた．それ以外の舗装が部分補修されていない箇所では，床版上面の滞水が見られた．床版の部分補修されていない箇所，床版の部分補修された箇所ともに，浮きが認められた．床版下面の漏水は外見上軽微であった．断面#7 の付近は，2014 年当時，既に舗装のひび割れが見られた．

図-5.2.1 P2-P3 間における路面, 床版等の状況と断面#1～#7の位置

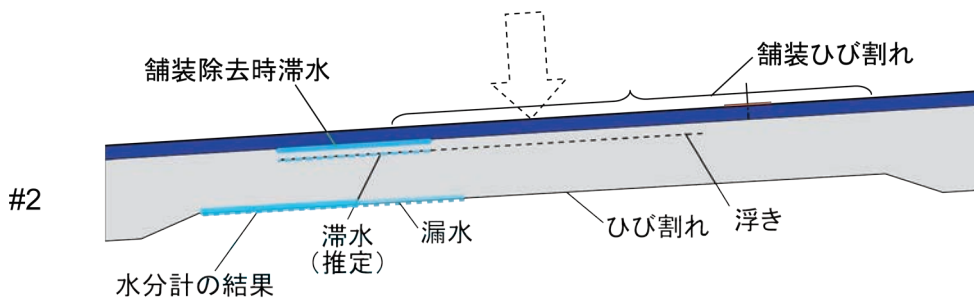
図-5.2.5 断面#2 の状態 (図-5.2.2 から抜粋して再掲)

深さ方向位置	深さ (mm)	含水状態	損傷状態	備考
a 路面	-80	—	舗装ひび割れ, シール注入	
b 床版上面	0	一部滞水あり	変状なし, 浮きあり	浮きはたたきによるチョークを参照した.
c 水平ひび割れ	40	一部滞水あり (推定)	(深さは推定)	
e 床版下面	195	一部遊離石灰あり	格子状ひび割れ	漏水箇所の D 値 587 - 717

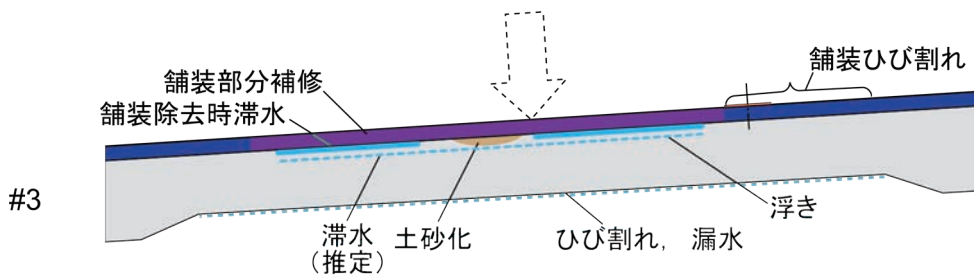
図-5.2.6 断面#3 の状態 (図-5.2.2 から抜粋して再掲)

深さ方向位置	深さ (mm)	含水状態	損傷状態	備考
a 路面	-80	—	部分補修あり, 損傷なし	
b 床版上面	0	一部滞水あり	浮きあり, 土砂化あり	浮きはたたきによるチョークを参照した.
c 水平ひび割れ	40	滞水あり (推定)	(深さは推定)	
e 床版下面	195	一部遊離石灰あり	格子状ひび割れ

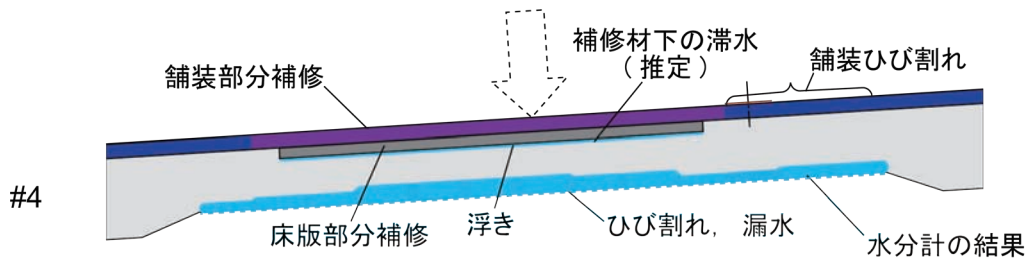
図-5.2.7 断面#4 の状態 (図-5.2.2 から抜粋して再掲)

深さ方向位置	深さ (mm)	含水状態	損傷状態	備考
a 路面	-80	—	部分補修あり, 損傷なし	
b 床版上面	0	滞水なし	部分補修あり, 浮きあり	浮きはたたきによるチョークを参照した.
d 補修材下面	40	滞水あり (推定)	補修材界面付近 (深さは推定)	
e 床版下面	195	遊離石灰あり	格子状ひび割れ	2014年, 補修前に著しい漏水あり, D値 759 - 1084

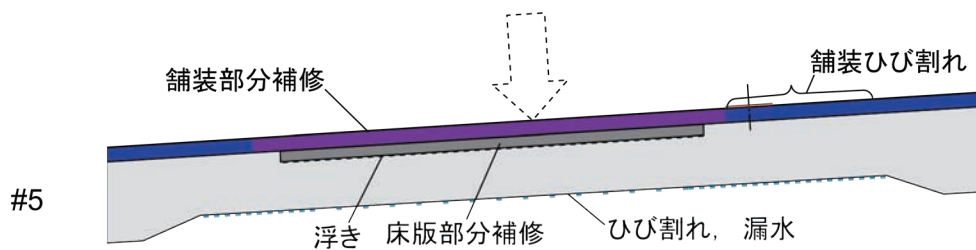
図-5.2.8 断面#5 の状態 (図-5.2.2 から抜粋して再掲)

深さ方向位置	深さ (mm)	含水状態	損傷状態	備考
a 路面	-80	—	部分補修あり, 損傷なし	
b 床版上面	0	滞水なし	部分補修あり, 浮きあり	浮きはたたきによるチョークを参照した.
d 補修材下面	40	滞水なし (推定)	補修材界面付近 (深さは推定)	
e 床版下面	195	一部遊離石灰あり	格子状ひび割れ	2014年, 補修前に著しい漏水あり

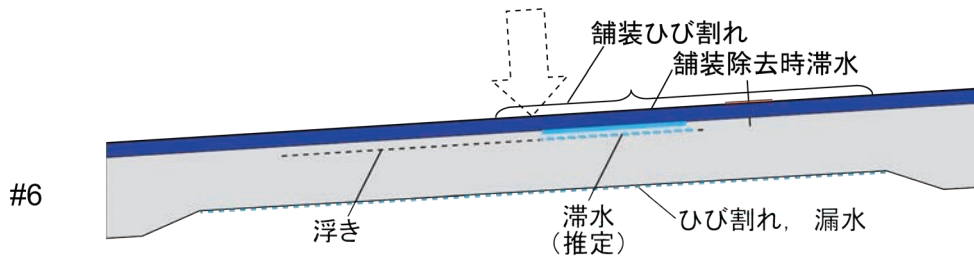
図-5.2.9 断面#6の状態(図-5.2.2から抜粋して再掲)

深さ方向位置	深さ (mm)	含水状態	損傷状態	備考
a 路面	-80	—	著しいひび割れ, シールあり	舗装の損傷は2014年の補修時に既に見られた.
b 床版上面	0	一部滞水あり	ひび割れと大きい角欠け, 浮き	
c 水平ひび割れ	40	一部滞水あり(推定)	(深さは推定)	
e 床版下面	195	遊離石灰あり	格子状ひび割れ

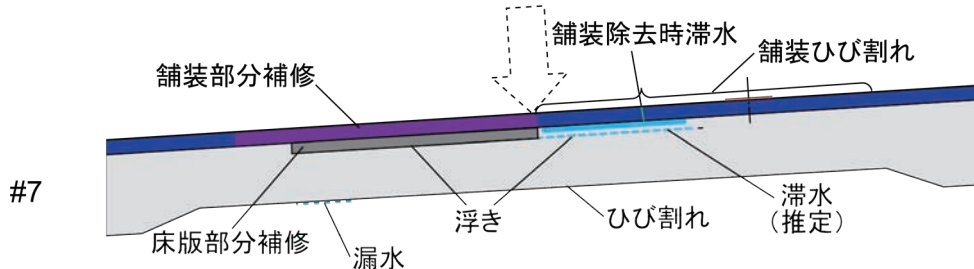
図-5.2.10 断面#7の状態(図-5.2.2から抜粋して再掲)

深さ方向位置	深さ (mm)	含水状態	損傷状態	備考
a 路面	-80	—	部分補修あり, 損傷なし	浮きはたたきによるチョークを参照した.
b 床版上面	0	一部滞水あり	部分補修あり, ひび割れと大きい角欠け, 浮き	
c 水平ひび割れ	40	一部滞水あり(推定)	補修材界面付近 (深さは推定)	
d 補修材下面	40		界面付近ひび割れ (深さは推定)	
e 床版下面	195	一部遊離石灰あり	格子状ひび割れ	補修前に著しい漏水あり

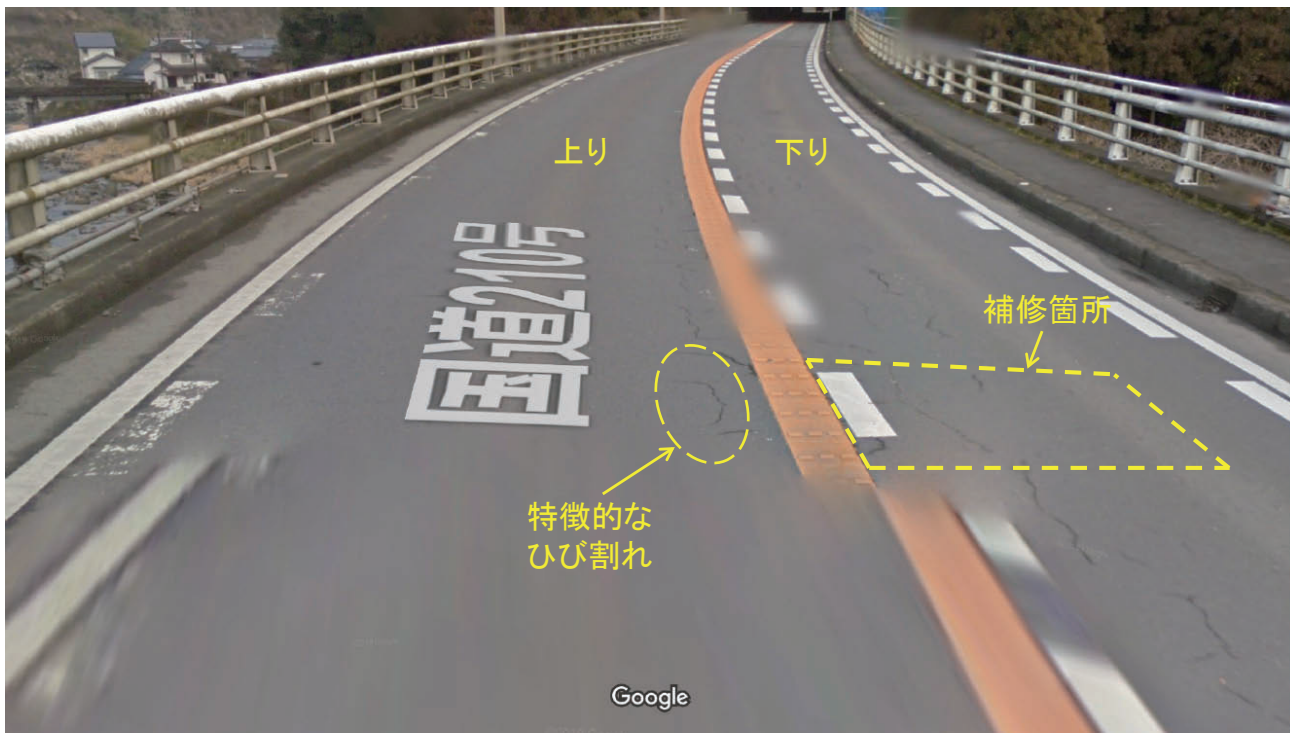
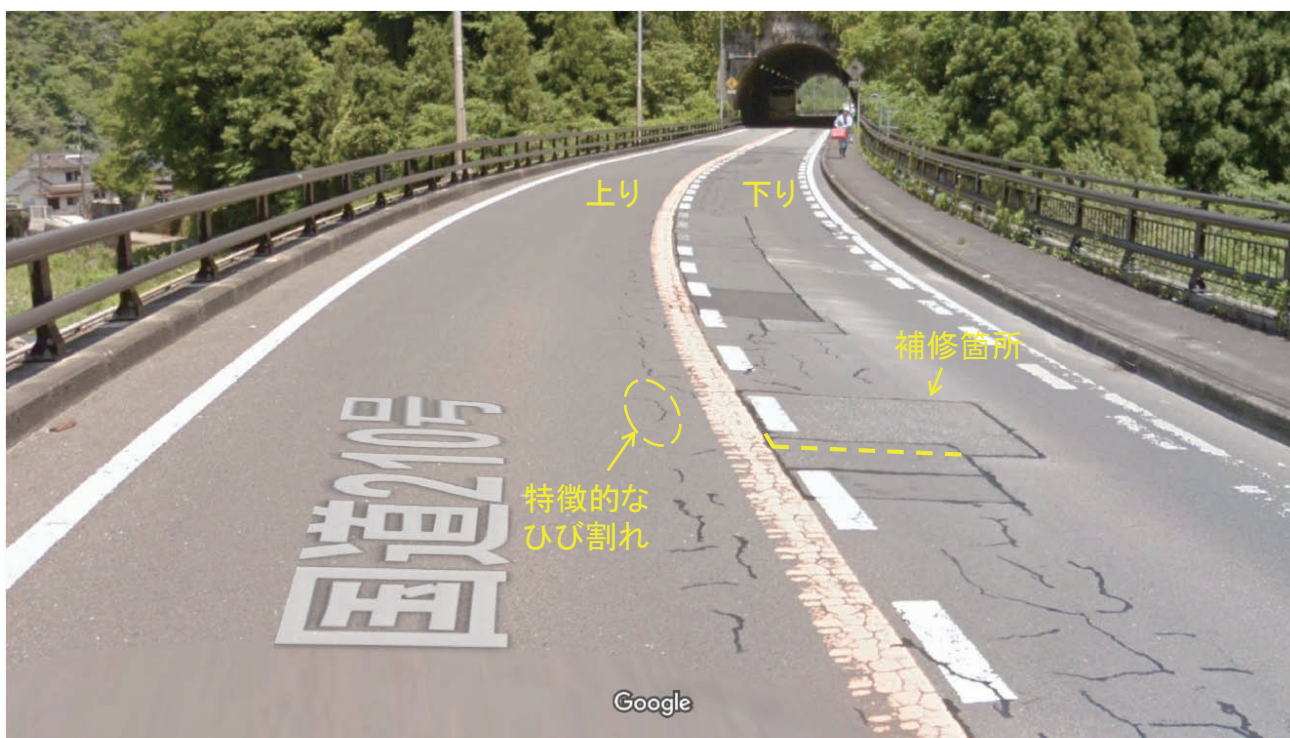
図-5.3.3 に、ストリートビューによる断面#9 付近の補修前、補修後の舗装路面の状況を示す。また、図-5.3.4 に、補修時の舗装路面と床版上面の損傷状況を示す。2013 年 1 月から約 2 年半の間に、路面状況が急速に悪化していたことがわかる。また、図-5.3.4(a)に示した舗装の一部はポットホールをごく応急的に埋めた跡が見られるが、その直下付近の床版コンクリートが著しく損傷していた。

図-5.3.3 断面#9 付近の補修前後の路面状況

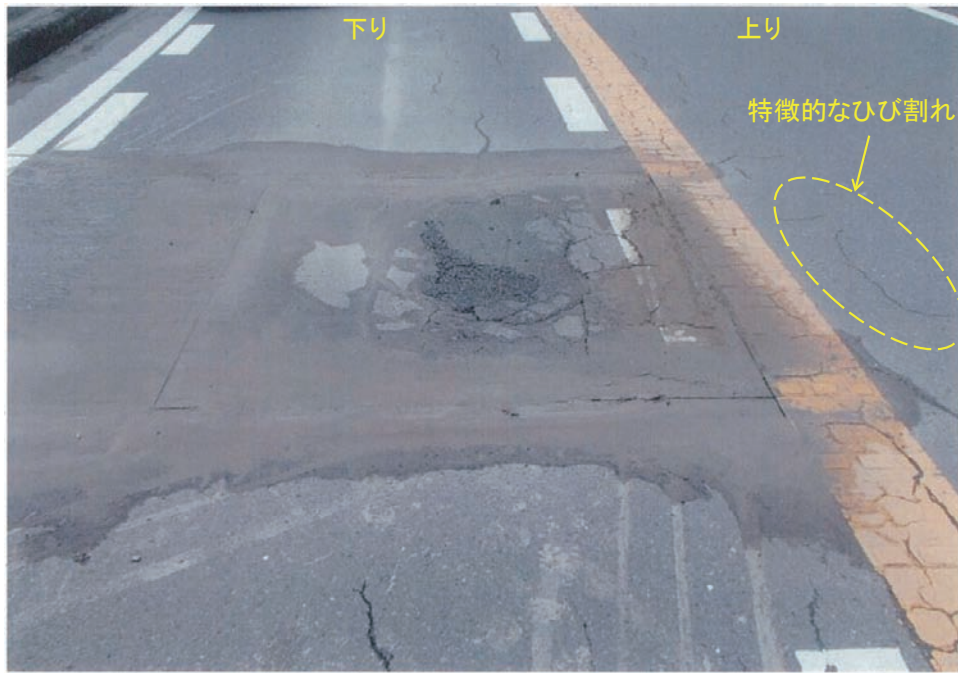
(a) 補修直前の路面, 2015年9月

図-5.3.4 断面#9 付近における補修直前の路面, 床版上面の損傷状況

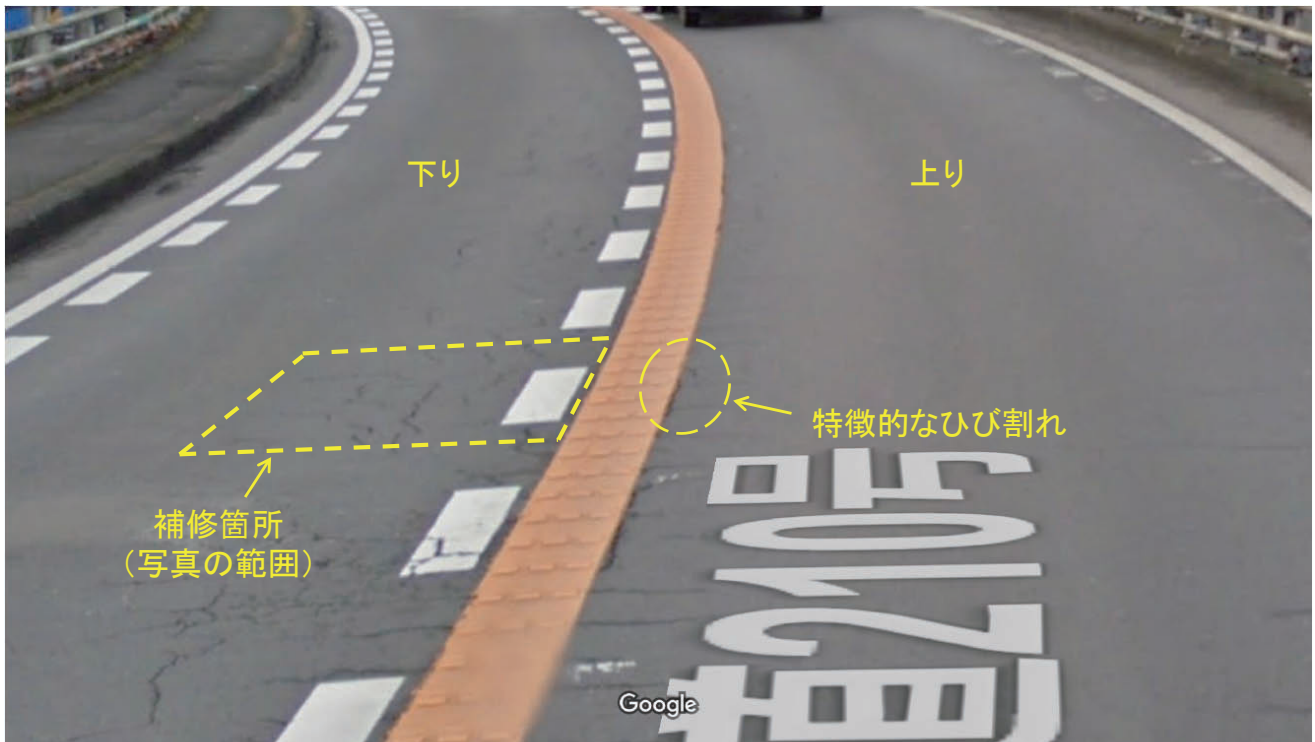
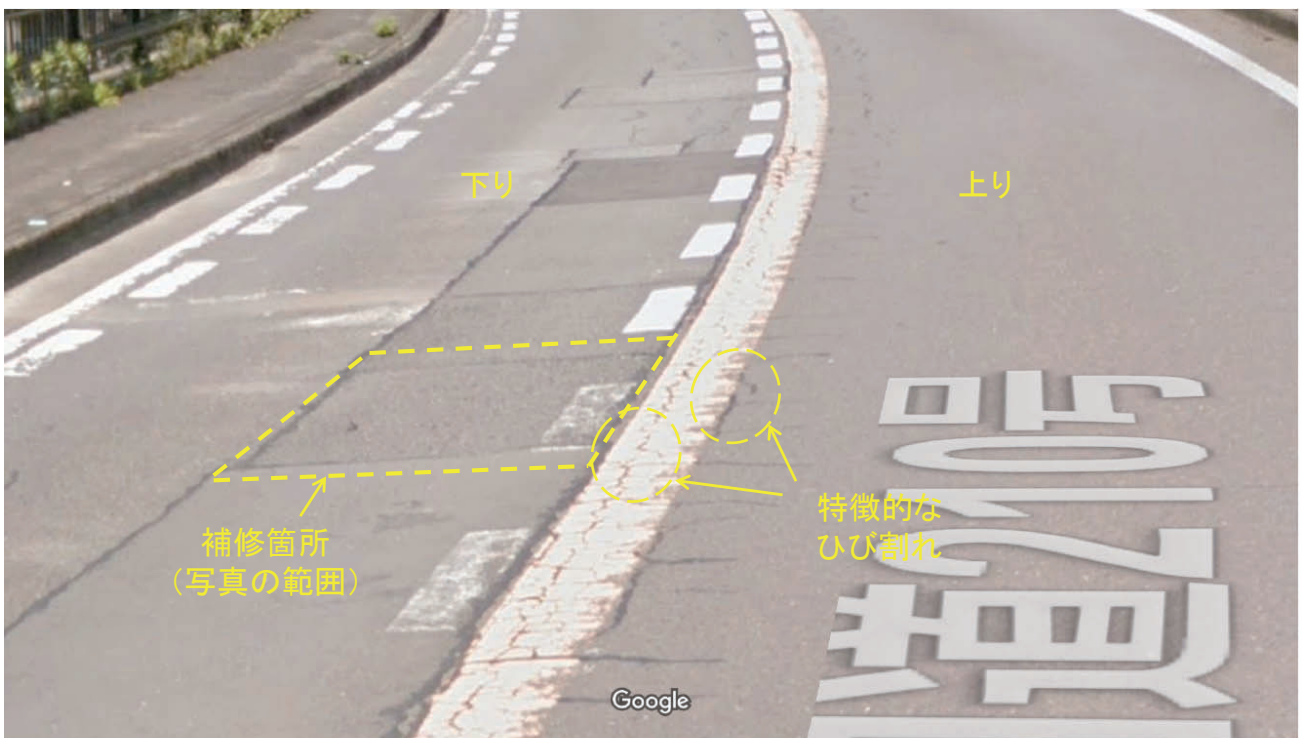
同様に、図-5.3.5 に、ストリートビューによる断面#8 付近の補修前、補修後の舗装路面の状況を示す。また、図-5.3.6 に、補修時の床版上面の損傷状況と、床版上面の損傷部位を取り除いて鉄筋の防食処理を施した状況を示す。断面#9 付近と同様に、床版コンクリートが著しく損傷していた。鉄筋は防食処理が施されているが、鉄筋のふしは概ね残っているようであり、著しい腐食は認められない。

図-5.3.5 断面#8 付近の補修前後の路面状況

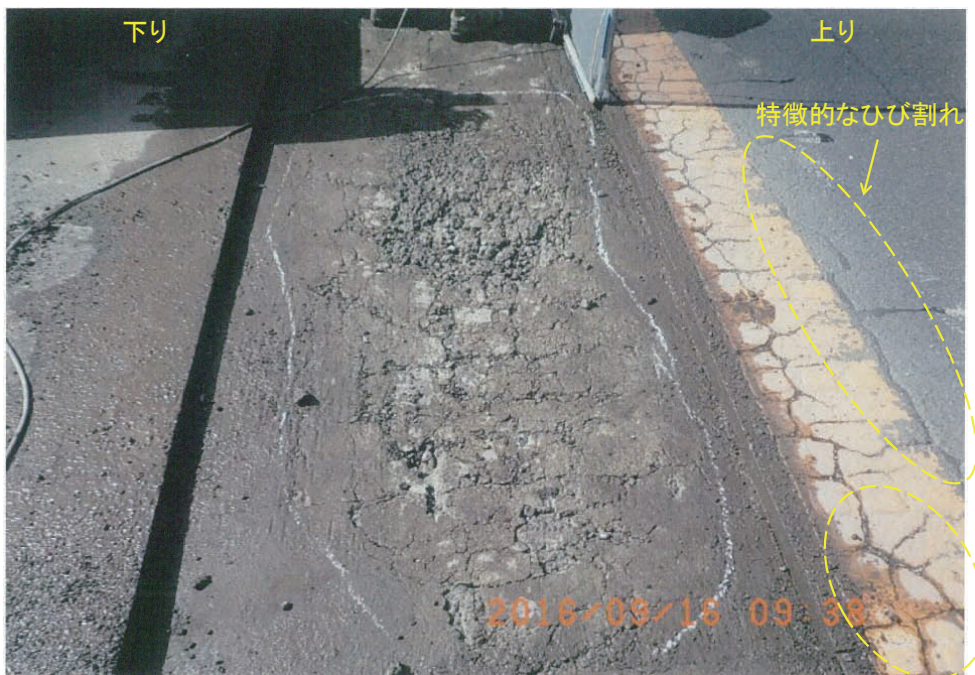
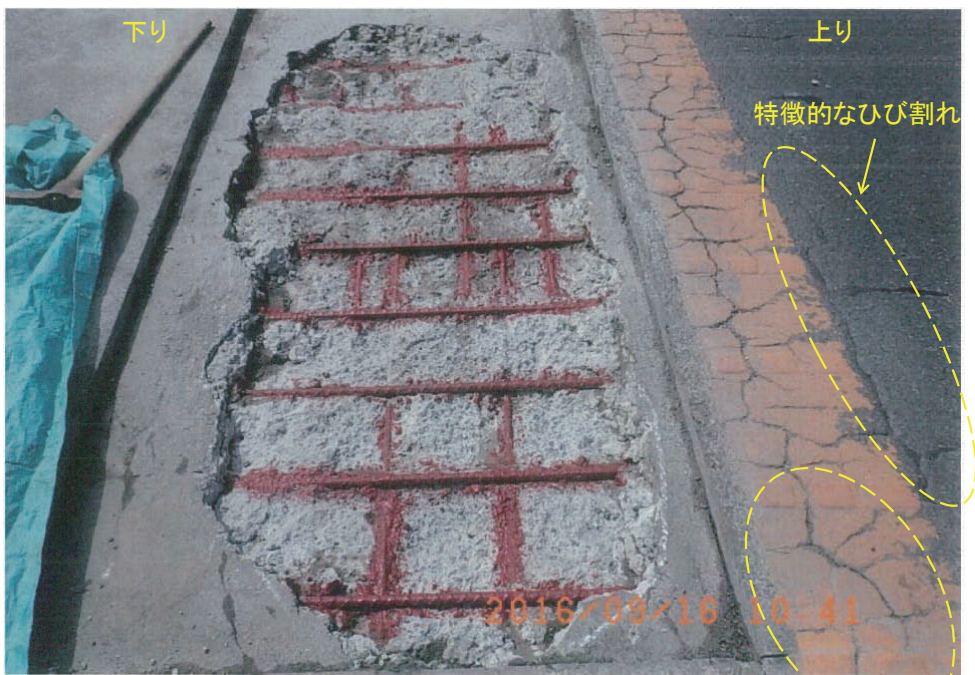
図-5.3.6 断面#8 付近における補修直前の路面，床版上面の損傷状況

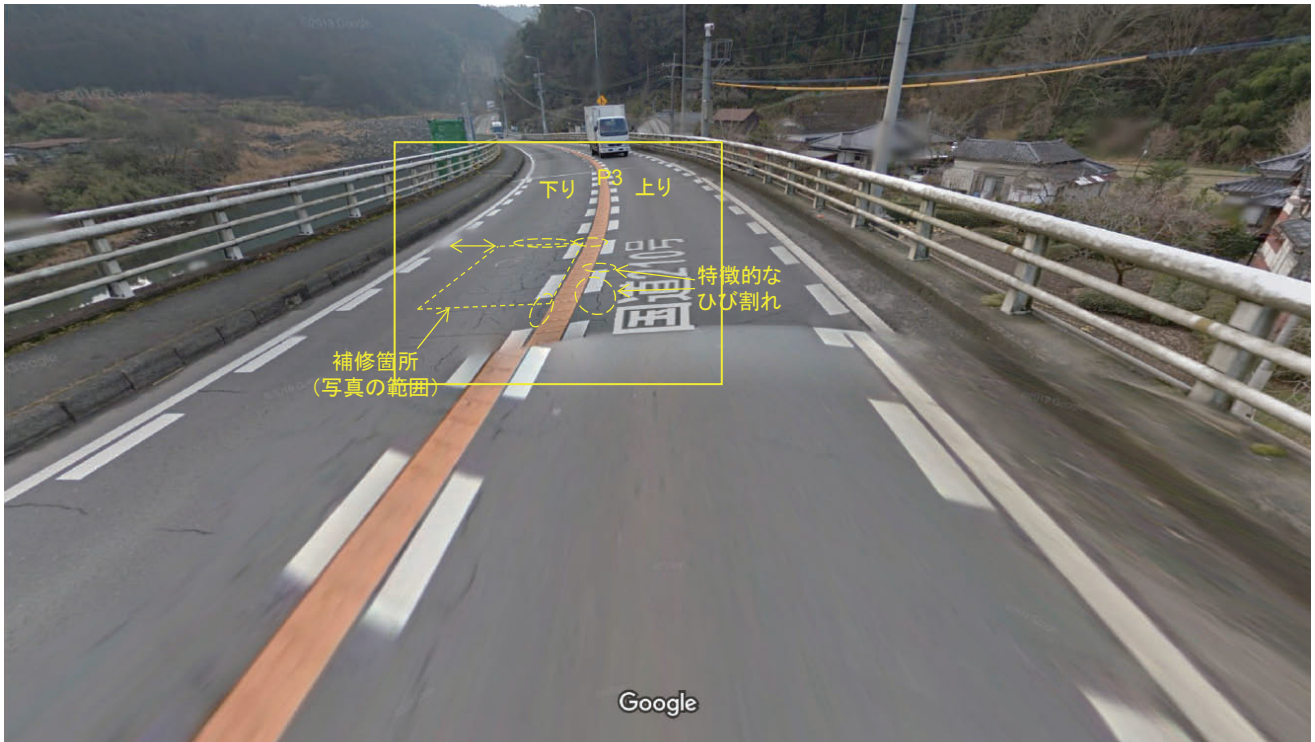
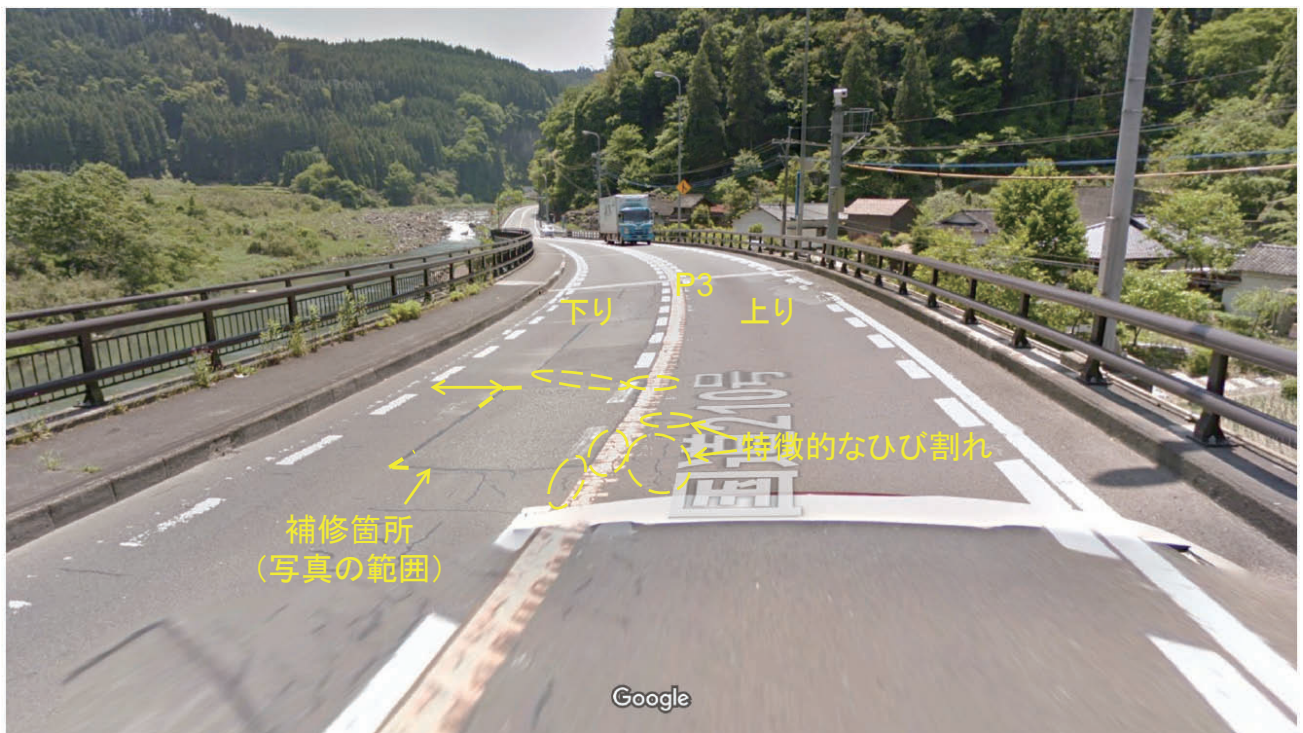
さらに、図-5.3.7 に、ストリートビューによる断面#10 付近の補修前、補修後の舗装路面の状況を示す。また、図-5.3.8 に、補修時の床版上面の損傷状況と、床版上面の損傷部位を取り除いた状況を示す。この部位でも床版コンクリートが損傷していた。鉄筋の腐食やさび汁はほとんど見られない。図-5.3.8 に緑矢印で示すとおり、鉄筋の端部が走行方向に概ね同じライン上に配置されていた。

図-5.3.7 断面#10 付近の補修前後の路面状況

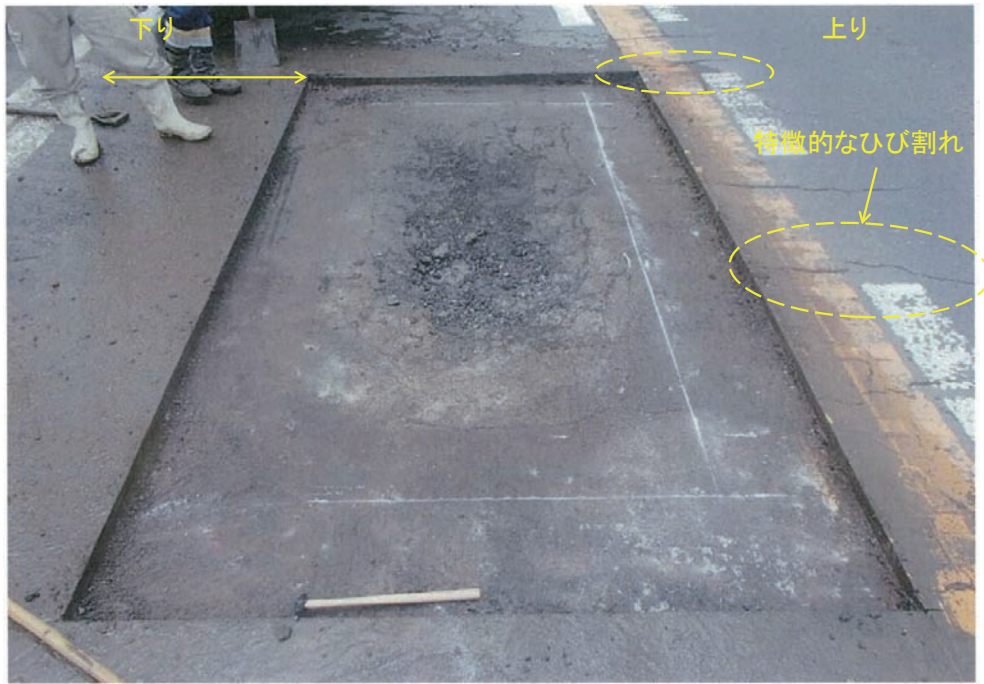
図-5.3.9 に、図-5.3.8 で見られた鉄筋端部の定着の影響について概念図を示す。上り側に車両が載って箱桁間に相対変位が生じる場合や、下り側に車両が載った場合に、図-5.3.8 に緑矢印で示した鉄筋は、この働きによって、床版コンクリートの上段鉄筋の端部でかぶりコンクリートを押し上げる力が作用し、何らかの要因によって生じる水平ひび割れの発生、伸展を助長する可能性があると考えられる。また、図-5.3.8 の後、床版上面が補修されたと考えられるが、その補修材を鉄筋端部で押し上げることによって、早期に母材と補修材の界面に隙間が生じる可能性が高くなると想定される。

(a) 補修直前の床版上面, 2015年9月

図-5.3.8 断面#10 付近における補修直前の路面, 床版上面の損傷状況

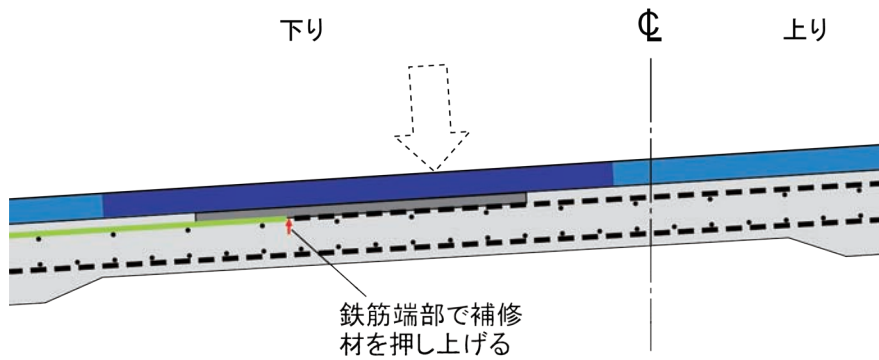
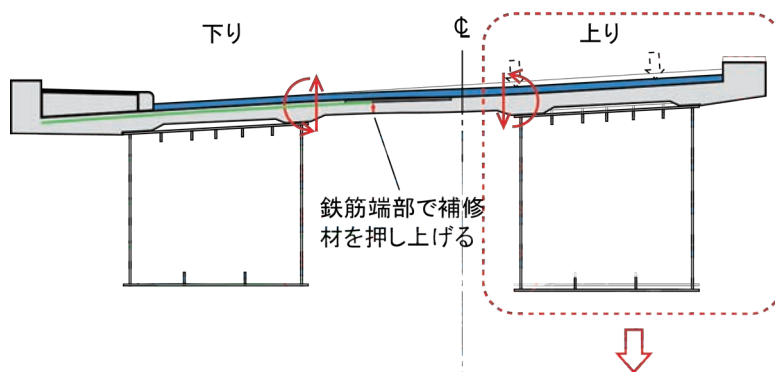
図-5.3.9 Y橋における鉄筋端部の定着の影響 (概念図)
