# AI を活用した道路橋メンテナンスの効率化 に関する共同研究報告書(II-2)

—レーダを用いた床版上面の劣化調査，国道 210 号山ノ釣橋—

令和 4 年 3 月

AI を活用した道路橋メンテナンスの効率化に関する共同研究  
点検 AI（床版の土砂化等）開発グループ

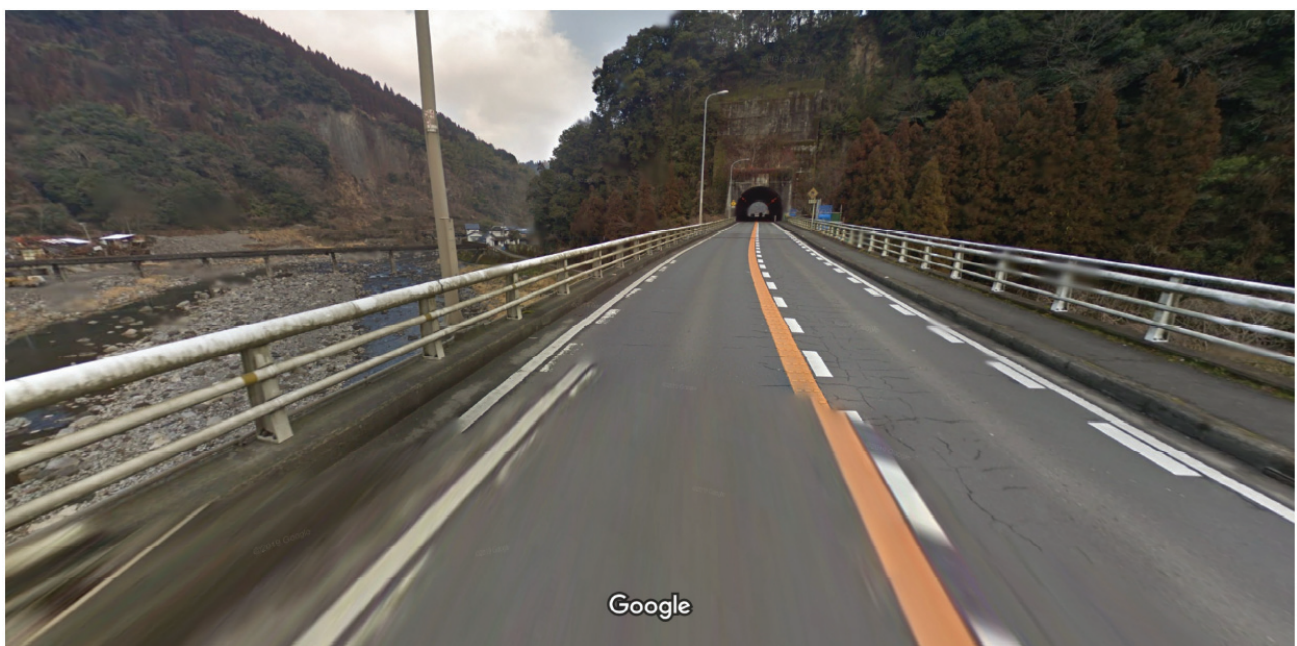
表-5.4.1 に、Y橋の橋面舗装と床版で見られた損傷の特徴を整理して示す。これらのうち、橋面舗装のひび割れが多く見られた範囲(図-5.4.1～2)と、床版上面の浮きが認められた範囲が一致する傾向が見られた。舗装のひび割れ、床版上面の浮きともに、A1-P1間では、ところどころではあるが全幅にわたって見られ(舗装のひび割れは床版の正曲げ区間に多い)、P1-P3間では箱桁間の床版上で多く見られた。いずれの区間も、橋面舗装のひび割れと床版上面の浮きのどちらが先行して発生したかを検証できる明確な情報は得られていない。以下、A1-P1間とP1-P3間の環境条件、構造条件の違いと、表-5.4.1に沿ってY橋で見られた各損傷の確認状況について述べる。

図-5.4.2 P1-P3 間, 箱桁区間の路面ひび割れ<sup>12)</sup>

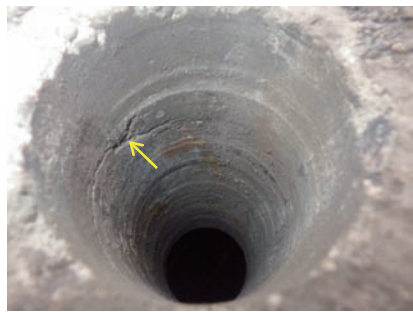
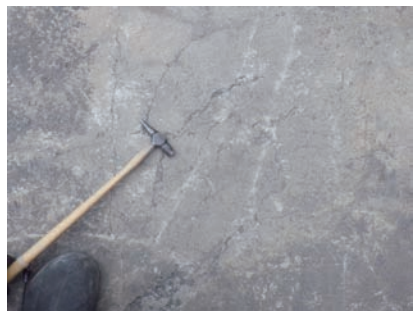
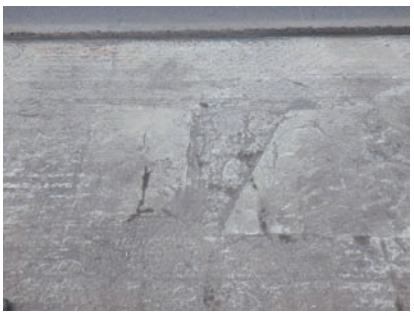
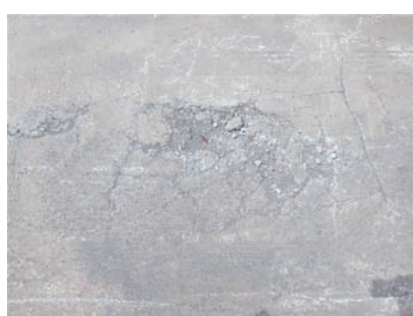
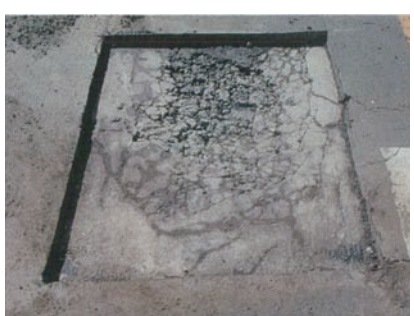
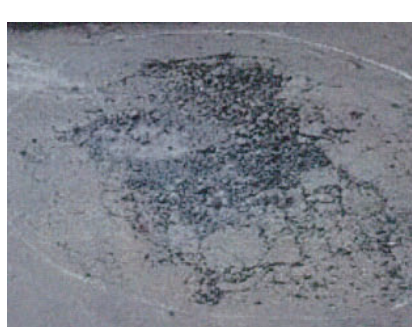
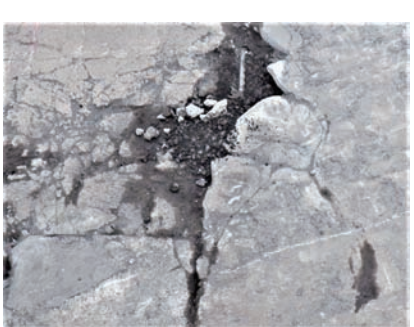
図-5.4.3 Y橋における床版コンクリートの土砂化の過程 (想定)

図-5.4.3 に、Y 橋において想定される床版コンクリートの土砂化の過程を示す。Y 橋の土砂化事例は、いずれも、床版の上段鉄筋位置で浮きが認められた（すなわちコンクリートの水平ひび割れが発生していた）P1-P3 間の箱桁間床版上で見られた。Y 橋の場合、輪荷重の走行位置で浮きが生じていたことから、浮いたコンクリートの薄片が輪荷重の走行繰返しによりブロック化し、さらに土砂状に砕かれていった可能性が高いと考えられる。薄片のブロック化の時点で、舗装のひび割れの拡大も想定され、路面の水の浸入をより容易にしたと推察される。また、この状態では、ブロックから土砂状になるのに時間はさほど要さず、また路面水に交じって土粒子も路面から浸入したと推察される。

Y 橋の床版土砂化事例では、いずれも、床版の上段鉄筋位置での浮き、すなわち床版コンクリートの水平ひび割れが先行して発生していたと推察される。この橋の場合、浮きが生じていた範囲に輪荷重の走行位置があったことから、浮いたコンクリートの薄片が輪荷重の走行繰返しによりブロック化し、さらに土砂状に砕かれていった可能性が高いと考えられる。ただし、水平ひび割れが発生した原因は明確にできていない。

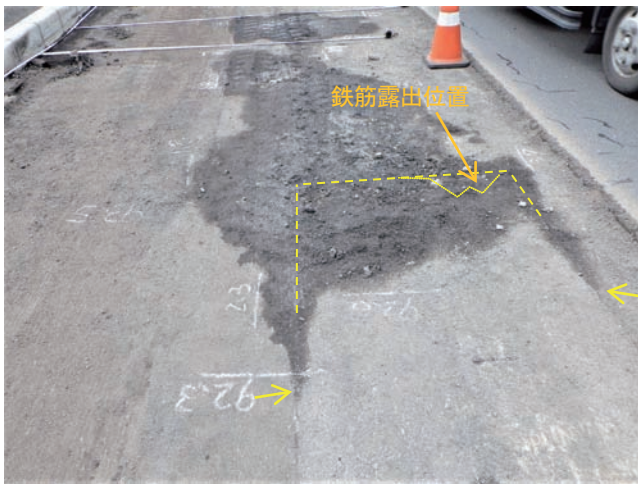
(a) 2019年4月11日10時に撮影

Y橋のP1-P3間では、床版上面コンクリートの部分補修が複数箇所で見られ、図-4.1.3, 4.1.8, 4.1.10, 4.1.11に示したように、補修箇所の周囲でコンクリートの劣化が生じている箇所が見られた。これらのうち、図-4.1.8の損傷が進んでいた事例について、舗装除去後の路面の状態を示した図-4.1.20(b)付近の拡大写真を図-5.5.1(a)に示す。また、同一箇所を撮影した図-4.1.8(c)の違う角度から撮影した写真を図-5.5.1(b)に示す。この箇所では、補修材にもひび割れが生じていた。図-4.1.8(d)に示したように、補修材の下にも土粒子が入っており、補修材を支持するはずの既設コンクリートが補修時よりも劣化していたと考えられる。その発端の理由として、補修材の下の既設コンクリートが外見では分かりにくい程度の劣化が生じていたか、図-5.5.2に示すように、補修後に補修材と既設コンクリートの打継目に路面水が浸入して、補修材の下の既設コンクリートの劣化を促進したことが挙げられる。前者の場合には、その後、後者の理由による劣化も伴って、加速的に劣化が進行すると考えられる。この箇所（A1から94m付近）では、補修材にも既にひび割れが生じて損傷していたが、他の箇所では補修材の損傷が見られない事例もあった。補修材の損傷は、補修材の下の既設コンクリートが劣化して補修材の支持状態が悪化したことによって生じ得ると考えられる。RC床版の上面付近のコンクリートを部分的に打ち換える場合、a)劣化した部分を除去すること、b)補修材の打継目から水が浸入しないようにすることが重要である。図-5.5.2では、打継目からの水の浸入の要因を例示した。Y橋のみならず、床版上面コンクリートの部分補修がうまくいかない事例が多く見られることから想定されたとおり、現時点では、上記のa), b)ともに、現場において確実に実施することが容易でない状況にあると考えられる。これらのことから、文献<sup>10)</sup>では、床版上面コンクリートの部分打換えを避けて、全厚打換えを推奨している。床版上面コンクリートの部分打換えについては、上記a), b)を確実に実施するためのさまざまな視点からの改善が必要である。

図-5.5.1 床版上面コンクリートの補修材と母材の間の滞水例  
(P1-P2間, A1から94m付近)

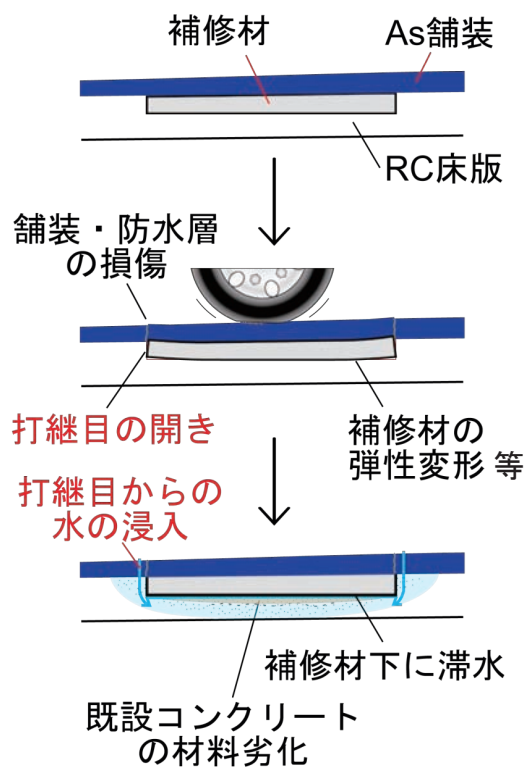
図-5.5.2 床版上面の部分補修部下面への水の浸入 (概念図)

打継目の開きの要因例

| <p>材料—施工時の補修材の収縮,<br/>防水後の母材の収縮<br/>施工—はつり時の微細ひび割れ,<br/>下地処理の不足<br/>設計—補修材の弾性変形</p> |

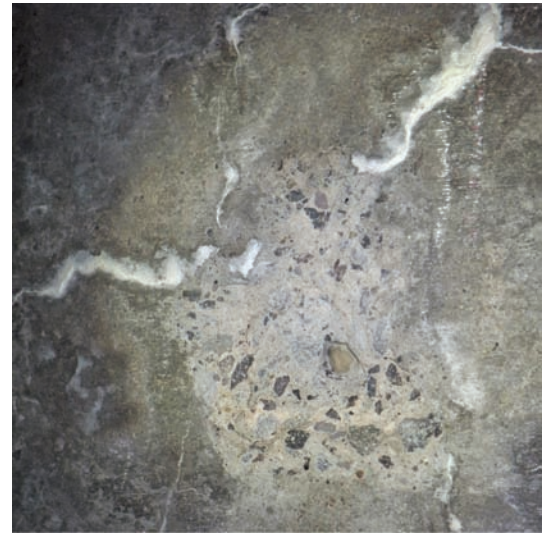
図-A2.1 に、2019 年 6 月の調査時に見られた床版下面のポップアウトの事例を示す。作業足場にコンクリートの破片が落ちていたことから（たたきによるものか、自然落下かは不明）、その上方の床版下面を確認したところ、ポップアウトの跡があることが分かった。また、ポップアウトした範囲の中心付近に、セメント系と思われる異物が見られた。この物質が核となり、何らかの理由により膨張して、コンクリートを押し出したと考えられる。同じ床版パネル内で複数箇所見られ、同図(c)では複数の異物が見られた。

床版コンクリートの材齢が 45 年であることから、異物が突然、急に膨張することは考えにくい。床版上面からの水の供給により、床版コンクリート中の飽水度が高くなり、それによって異物が膨張して、ポップアウトを引き起こしたと推察される。

(a) 床版下面のポップアウトの例（右は黄色破線枠の範囲を拡大）

図-A2.1 P1-P2 間の床版下面に見られたポップアウト

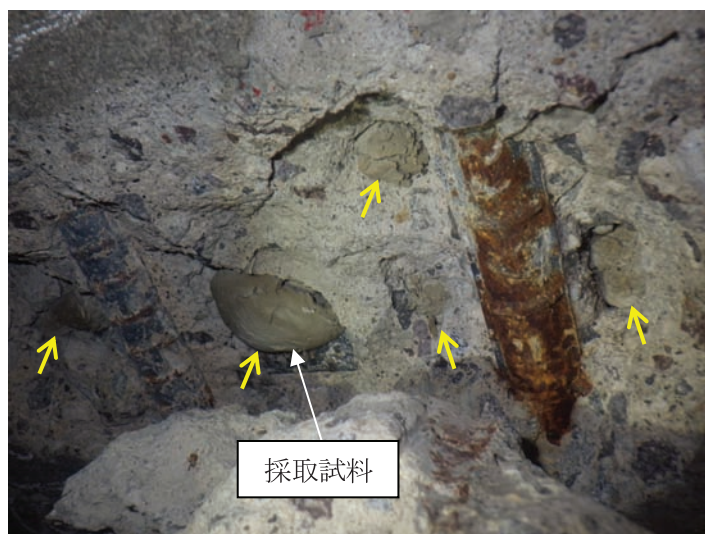
(c) 他の部位での複数の異物によるポップアウト

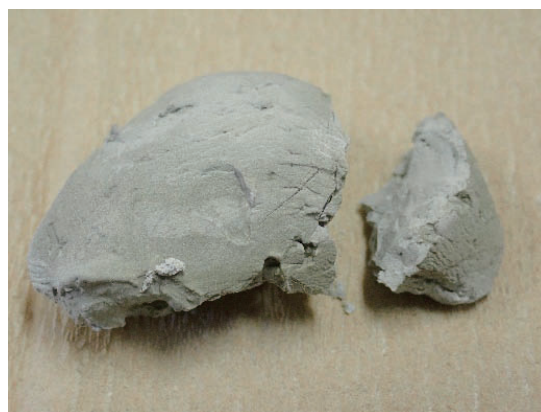
図-A2.2 採取試料  
(分割して右側を分析に使用)

この異物の一部を採取して（図-A2.1(c)及び図-A2.2）、X 線回折により成分分析を行った。表-A2.1 及び図-A2.3 に分析結果を示す。主としてセメント生成物の類と考えられるが、何らかのスラグの成分も含まれていた。コンクリート作製時に、いわゆる「戻りコン」の類が混入した可能性がある。どの成分が膨張に寄与したかは特定できていない。
