連続繊維補強された RC 床版の耐久性評価

に関する共同研究報告書(III)

—既設橋における連続繊維シートの挙動と損傷事例—

令和 4 年 7 月

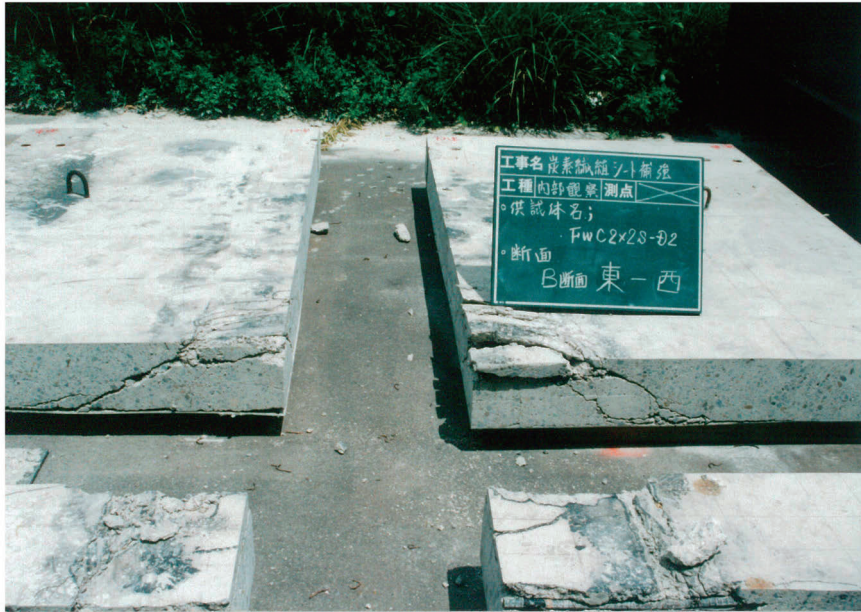
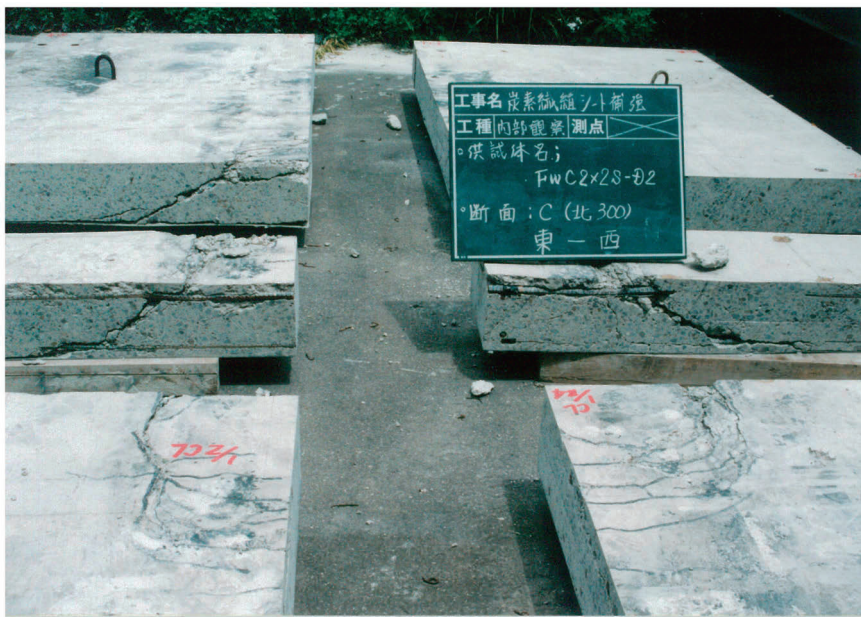
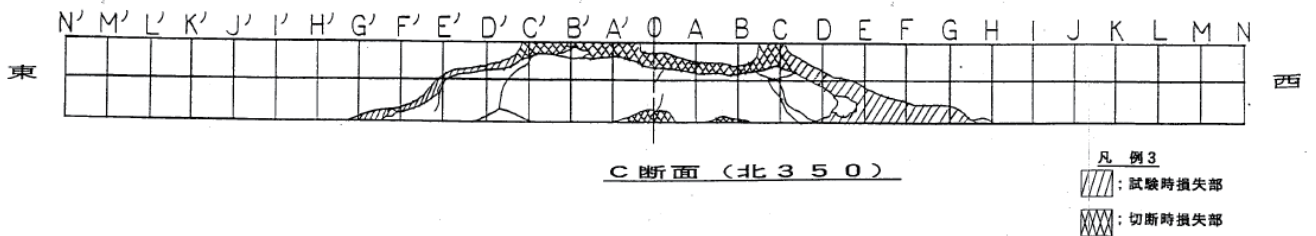
(a) 炭素繊維シート全面2層貼りの場合 (S39+2×2S-D2)

配力鉄筋方向2層（以下、2層×2層と記す）とした供試体を、図(b)には4層×4層とした供試体をそれぞれ示す。また、図-2.1.6に、比較のため、鋼板接着の場合についても輪荷重走行試験後の切断面を示す²⁵⁾。補強材の剛性が高い板厚4.5mmの鋼板が床版下面に接着された場合、図-2.1.6の例に見られるように、補強材の端部から斜めひび割れが発生して、広範囲に抜け落ちが生じることがある²⁵⁾。一方、連続繊維シートが床版下面に接着された場合には、4層×4層であっても、補強のないRC床版と同様に、輪荷重(500mm×200mmの載荷ブロック)の近くで斜めひび割れが発生して抜け落ちが生じていた。

図-2.1.5 下面接着補強されたRC床版の破壊後の断面観察

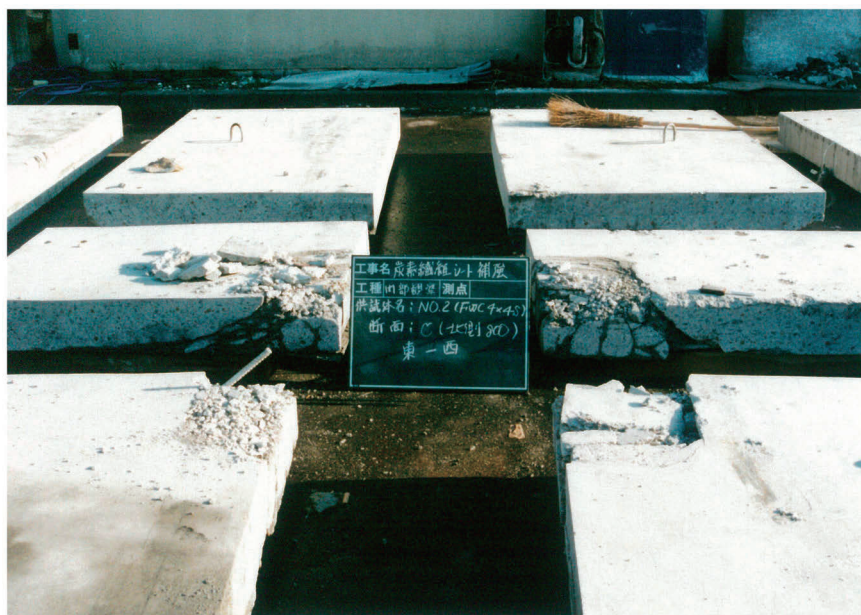
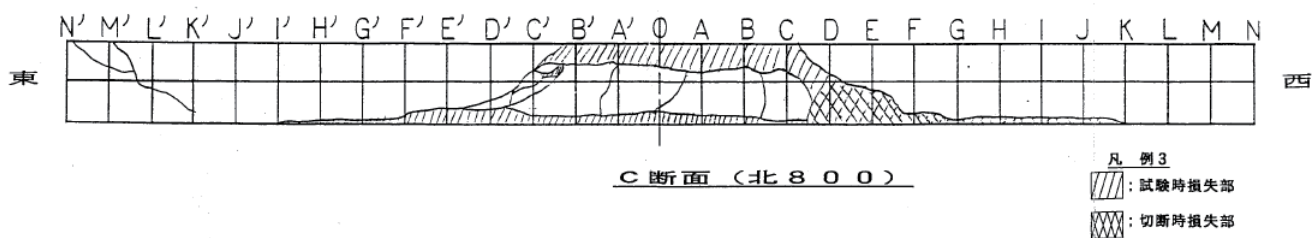
(b) 炭素繊維シート全面4層貼りの場合

図-2.1.5 下面接着補強されたRC床版の破壊後の断面観察 (続き)

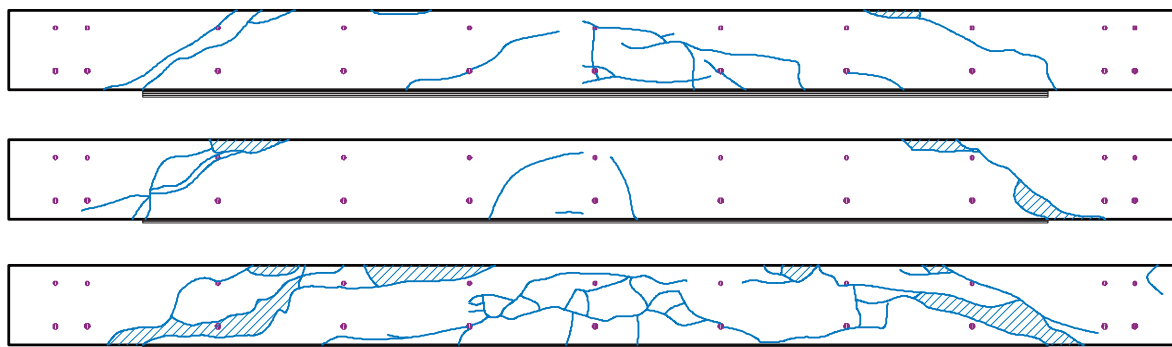
(走行直角方向切断面, 上から CL+600, CL, CL-600mm)

図-2.1.6 鋼板で下面接着補強されたRC床版の破壊後の断面観察²⁵⁾

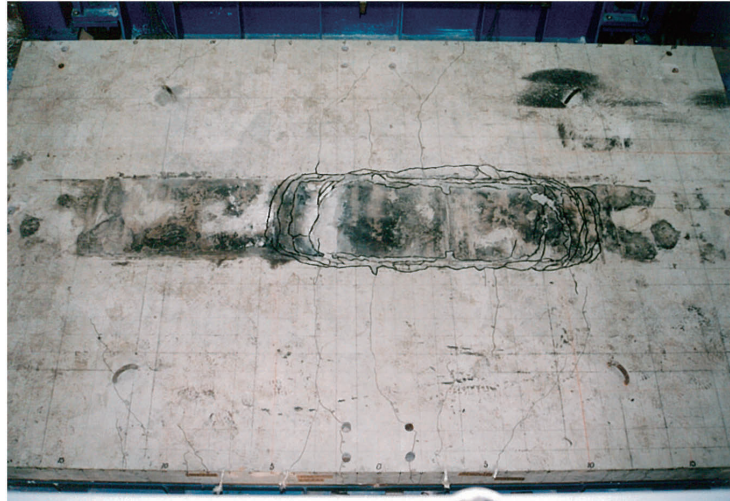
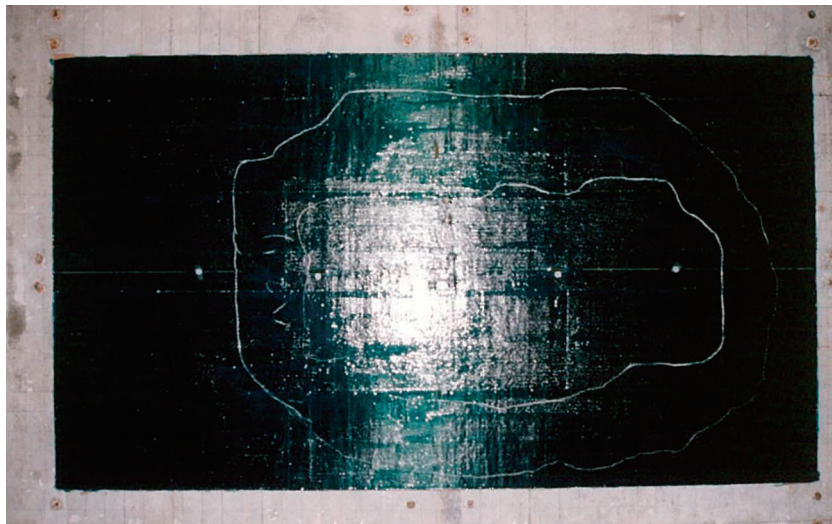
残されている写真が限られているが、図-2.1.7～2.1.11に同試験シリーズにおける試験後の床版上面、下面の写真と、走行試験中における床版下面の写真を示す。残されているのは写真のみで、それぞれの解説はほとんどない。図-2.1.7(b)、2.1.8(b)、2.1.10(b)の床版下面に記された白線は、試験終了後に連続繊維シートが浮いている箇所を示したものと考えられる。内側の白線は押抜かれたコンクリート塊に接着している部分、外側の白線と内側の白線の間は、連続繊維シートが押抜き破壊に伴って浮いていた（剥離していた）箇所と考えられる。その浮きが認められた範囲は、連続繊維シートの層数が増加するに従って、広くなる傾向が見られる。また、4層×4層の場合は、連続繊維シートの端部まで剥離範囲が到達して、端部にコンクリートと連続繊維シートとの間に隙間が見られる状況に至っていたと考えられる。図-2.1.9(c)は、その状況を側面から撮影したと考えられる。また、図-2.1.7(c)より2層×2層のときの連続繊維シートの面外方向の変形の様子が分かるが、図-2.1.9(b)の4層×4層の場合は、連続繊維シートの剛性が高いため、面外方向の局所的な変形がほとんど分からない。それぞれの撮影の範囲、角度、光の加減などの影響もあって比較しにくいだが、概して、4層×4層の場合は、連続繊維シート単体での曲げ剛性が相対的に高いため、局所的な変形が生じにくい傾向にあったと推察される。

図-2.1.8 輪荷重走行試験による炭素繊維シート全面貼りの破壊状況
(高強度型, 3層×3層, FWC-3×3S-D2)

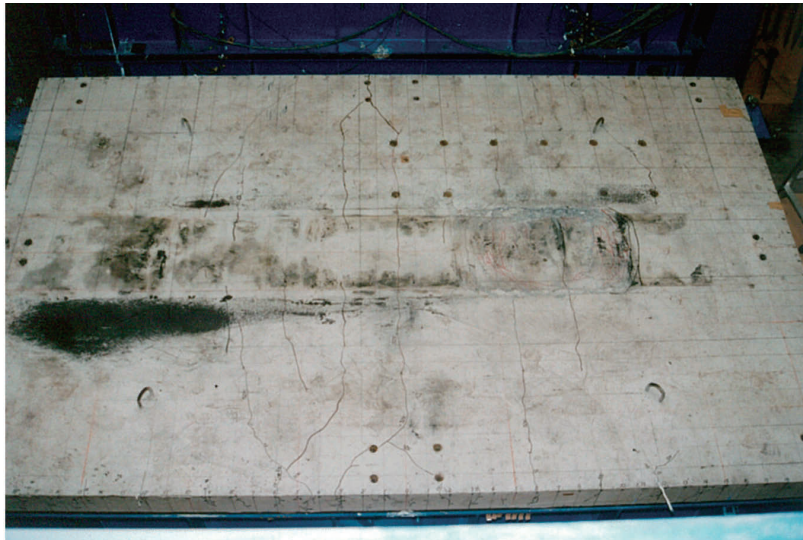
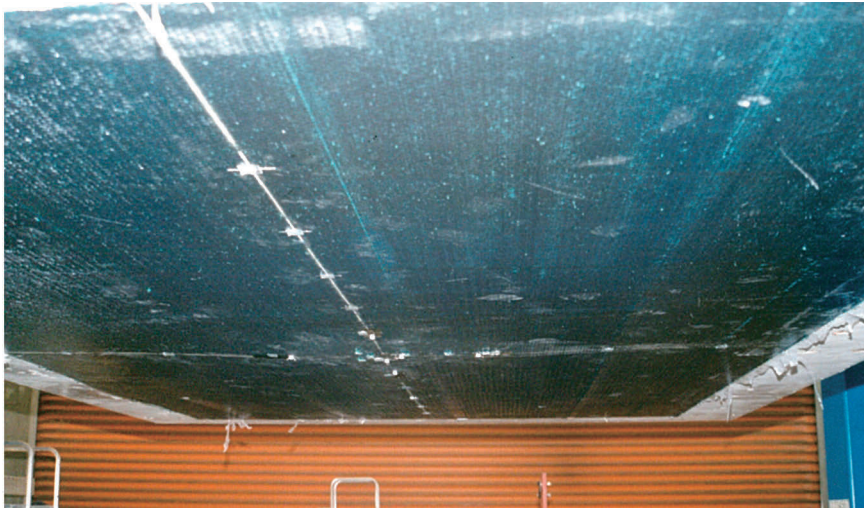
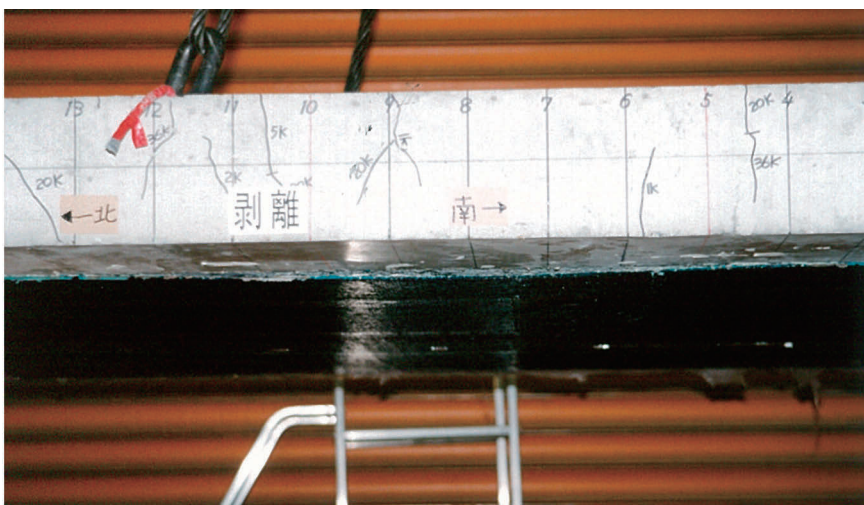
(c) 連続繊維シート端部の剥離

図-2.1.9 輪荷重走行試験による炭素繊維シート全面貼りの破壊状況
(高強度型, 4層×4層, FWC-4×4S-D2)

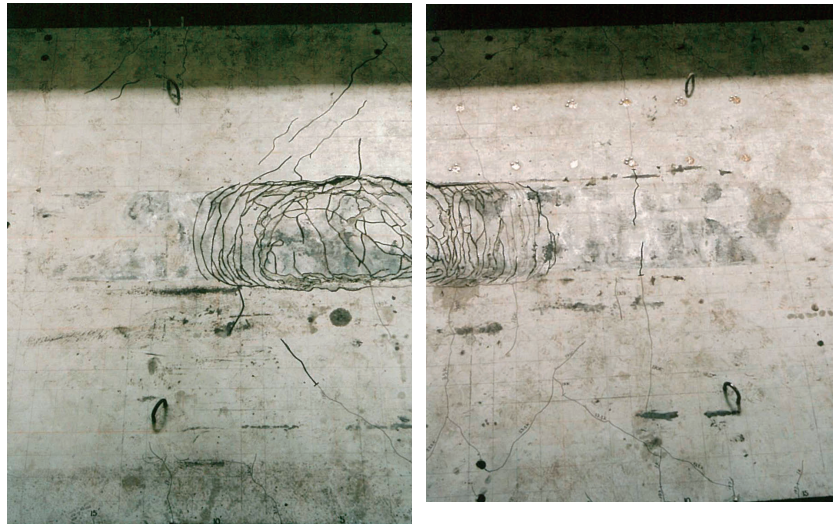
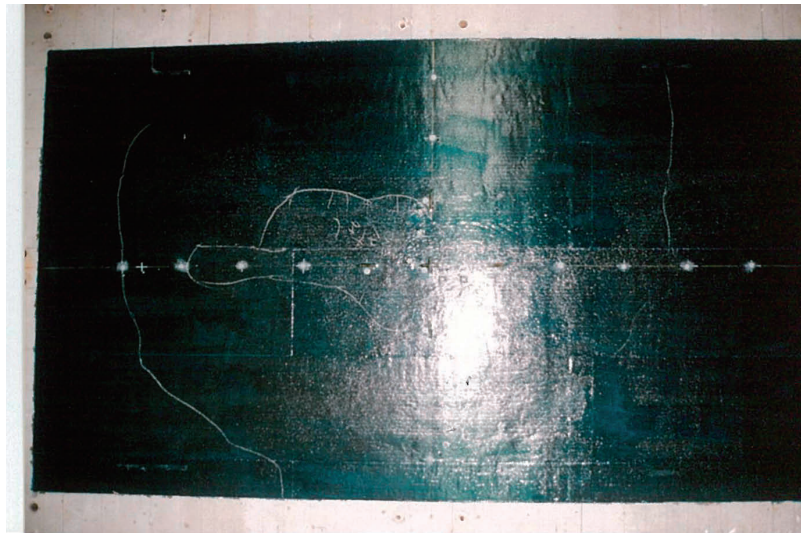
図-2.1.10 輪荷重走行試験による炭素繊維シート全面貼りの破壊状況
(高強度型, 4層×4層, FWC-4×4S-D2-2)

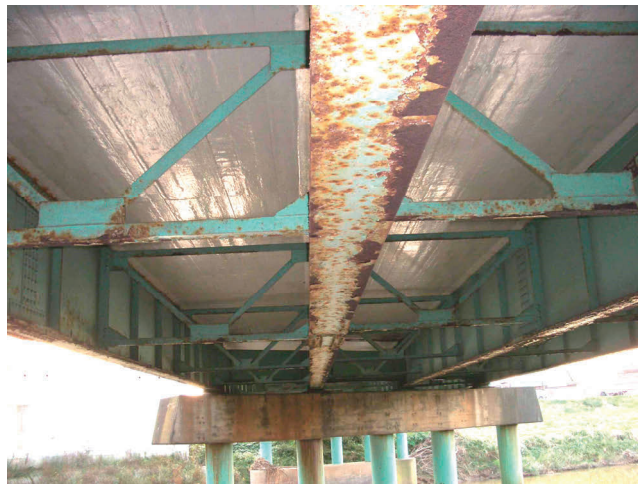
(a) 床版下面に接着された連続繊維シート

表-2.2.1 のうち、連続繊維シートの傷は、図-2.2.1 に示すとおり、既設コンクリート橋の桁下面に接着された連続繊維シートが、供用後に何らかの硬い物の接触により引っかき傷になってしまったと考えられる事例である。また、同表のうち、母材の水平ひび割れは、図-2.2.2 に示すように、連続繊維シートが下面に接着された RC 床版を撤去したところ、切断面にコンクリートの水平ひび割れが見られた事例である。

図-2.2.1 既設コンクリート橋の桁下面に接着された連続繊維シートの供用後の傷

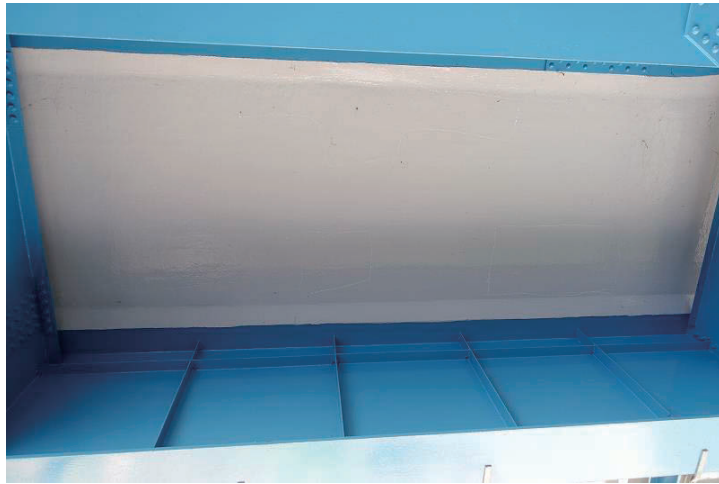
(a) 全面貼り

図-2.2.4 に、全面貼りで浮きが見られた事例を示す。また、図-2.2.5 に、格子貼りで浮きが見られた事例を示す。図-2.2.5(a), (b)は、床版下面の広範囲に浮きが見られた事例を示す。同図(a)は、床版からの漏水が著しく、格子窓や連続繊維シートの端部に漏水または漏水痕が見られる。同図(c), (d)は、図(b)と同じ橋で撮影されたもので、連続繊維シートの交差部や同交差部と一般部の境目で、連続繊維シートの浮きが認められた。図-2.2.5(e)は、鋭角部への連続繊維シートの接着事例であり、端対傾構に近い側に連続繊維シートの浮きが見られた。この事例も、床版からの漏水痕が認められた。図-2.2.5(f)は、同図(a)と同じ橋の事例で、その一部に連続繊維シートの剥離が見られた。図-2.2.5(g)～(j)は、ハンチ部付近の浮き、剥離の事例を示す。いずれも床版からの漏水痕が見られた。

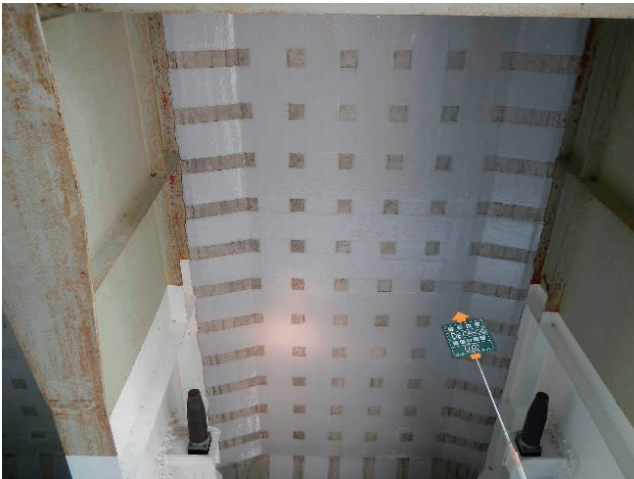
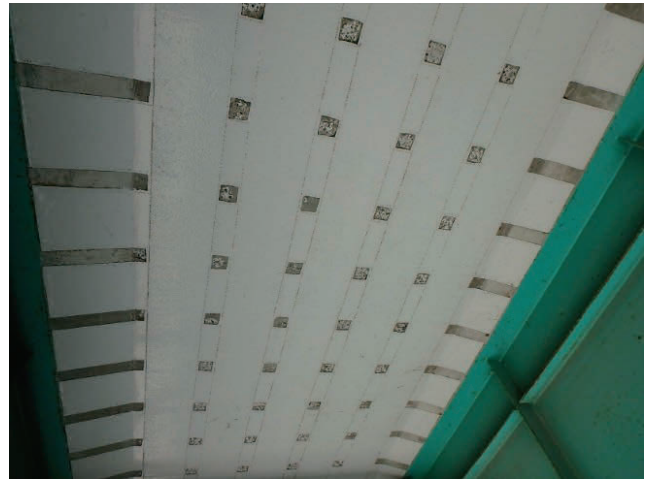
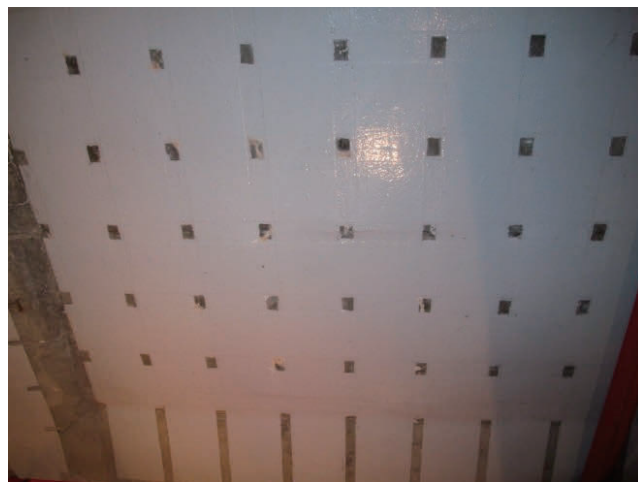
(b) 格子貼り

定期点検結果の事例では、格子貼りの場合でも浮きが見られる事例があり、多くの場合、漏水痕を伴って

いたことから、床版からの漏水の影響または連続繊維シートの施工前に生じていた漏水の影響により、浮きや剥離が生じた可能性が高いと考えられる。漏水がなく、浮きが認められた事例は、前掲表-2.2.2 に示した要因のほか、コンクリート表面付近の水分や下層（複数層のうち床版に近い層）の連続繊維シート表面の水分の影響、湿度管理の影響などを含めて、施工時の何らかの影響によると考えられる。

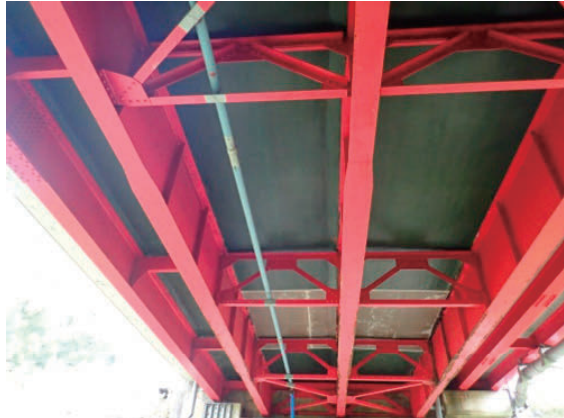
L 橋 遠望目視

<p>1962年竣工 1995年 補強 2007年 防水工 2013年 床版補修 全面貼り (床版補修時に一部切除)</p>	<p>①一部箇所で床版の打替え ②下面遠望観察のみため, 変状把握は難しかった ・シート表面に結露確認 ③表面に橋軸直角方向の白筋 ・シート端部に鋼桁フランジ のさび有り</p>

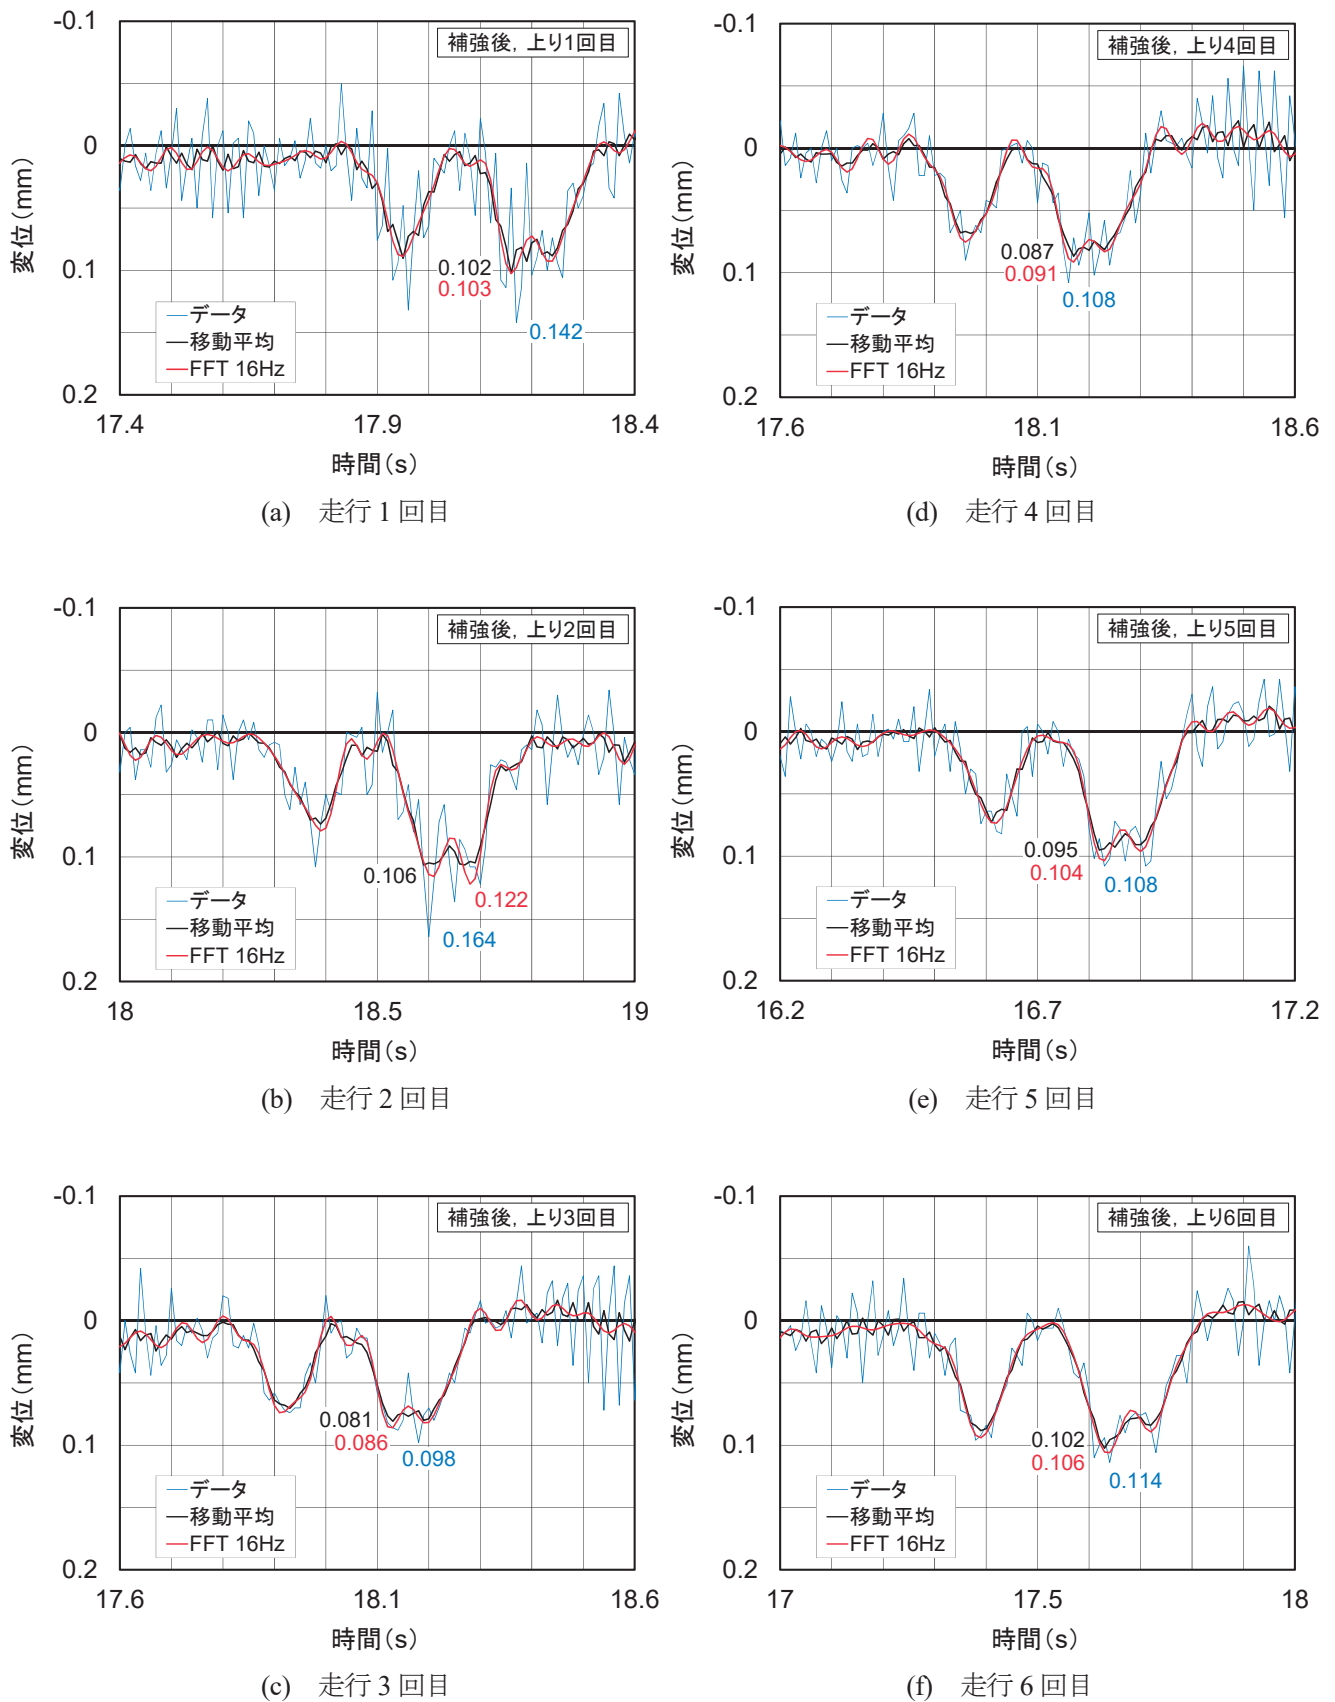
図-3.4.1 床版支間中央のたわみ測定結果 (2018年, 補強後)

図-3.4.1 に、補強後の荷重車走行時における床版たわみを示す。同様に、図-3.4.2 に、補強前の結果を示す。たわみの測定値は、車両走行に伴う床版の振動も含まれていたことから、ローパスフィルタ（16Hz）をかけた波形と、5 点移動平均した波形も併せて示す。これらのうち、荷重車の前後、対向車線に他の通行車両がなかった結果を用いて、ローパスフィルタ適用後の値を対象に、荷重車の通過によって生じる中後軸通過時の最大たわみを表-3.4.1 に示す。補強前、補強後、それぞれ対象とした走行回における結果を平均した。補強後の中後軸の軸重が補強前よりやや大きかったことから、軸重の違いを補正した値も示した。表-3.4.1 より、補強後の床版たわみは、補強前に比べて 1 割程度減少していた。表-3.4.2 に、対象床版のシート補強による断面二次モーメントの増加率（計算値）を示す。対象の RC 床版は目立ったひび割れが見られなかったことから、全断面有効に近いと考えられたが、補強後の実測たわみは、断面二次モーメントの増加率から推測される値（0.108 mm / 1.06）よりもやや小さい値であった。このことから、RC 床版は全断面有効に近い状態であるが、目視では分かりにくい程度の軽微なひび割れが生じていた可能性があるかと推察される。

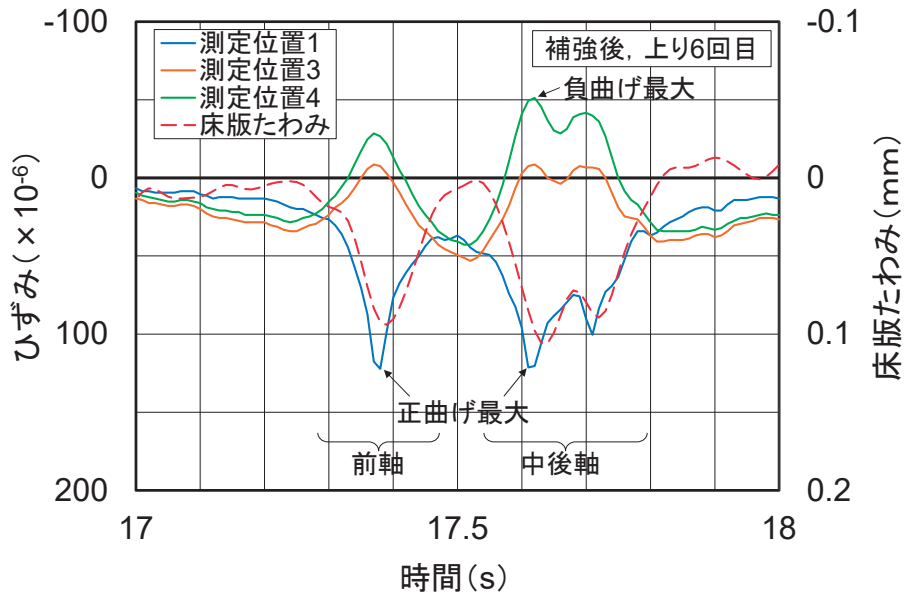
図-3.4.3 連続繊維シートへのひずみ及び床版たわみ¹⁾
 (荷重車走行時, ひずみは実測値)

図-3.4.3 に、床版支間中央の測定位置 1 とハンチ入隅部付近の測定位置 3, 4 の走行試験時における連続繊維シートひずみの例を、床版たわみと対比して示す。また図-3.4.4 に、前軸通過時の正曲げ最大時と、中後軸通過時の正・負曲げ最大時における床版支間方向の連続繊維シートのひずみ分布を示す。測定位置 1 の連続繊維シートのひずみは床版たわみと同様な正曲げの挙動であった。

測定位置の連続繊維シートの浮きは認められなかったことから、その理由には、ハンチ特有の版の挙動とハンチ特有の連続繊維シートの挙動の両者が想定されるが、現時点では不明であり、今後の課題である。測定位置 1 の連続繊維シートのひずみは前軸と中後軸で最大値に差が見られなかったが、測定位置 4 では、中後軸通過時の負曲げひずみの最大値が、前軸に比べて大きい傾向であった。これは、中後軸がダブルタイヤで、測定位置 4 により近い位置を走行しており、前軸と比べて測定位置 4 の挙動への影響が大きかったためと推察される。

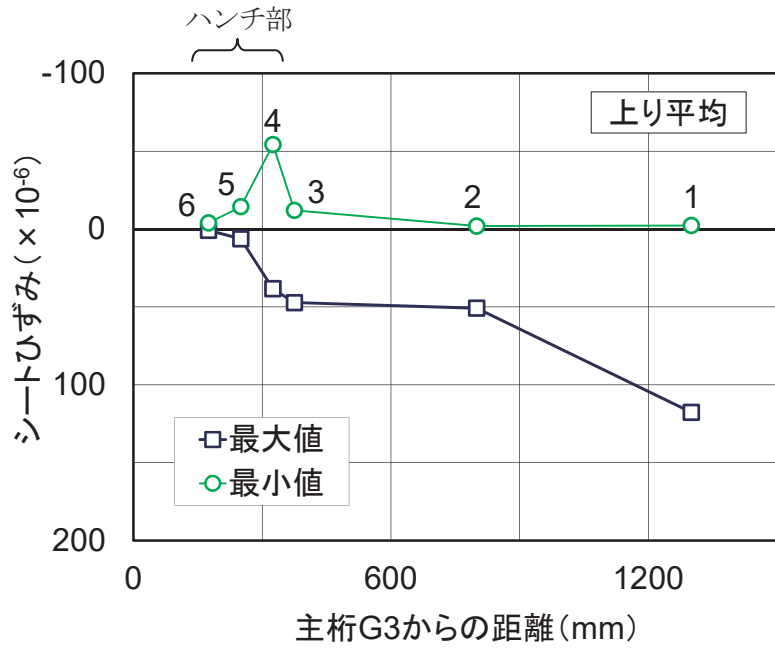
(a) 主鉄筋方向ひずみ

図-3.4.5(a)に、荷重車走行時における連続繊維シートの橋軸直角方向ひずみの最大値と最小値を示す。図-3.4.3 で示したとおり、床版支間の中央ではほとんど正曲げひずみであるが、入隅部では、輪の走行に伴い正負交番のひずみが生じていた。同様に、図-3.4.5(b)に連続繊維シートの橋軸方向ひずみの最大値と最小値を示す。橋軸方向の連続繊維シートには、輪の走行時に支間の 1/4 点、支点付近ハンチ部ともに、正負交番のひずみが生じていた。測定した範囲において、そのひずみ振幅は $50\sim 80\times 10^{-6}$ 程度であった。
