# 撤去橋梁を用いた既設 PC 橋の補修補強 技術の高度化に関する共同研究報告書

—塩害を受けた既設 PC 橋の耐久性評価および補修技術に関する研究—

令和4年8月

国立研究開発法人土木研究所構造物メンテナンス研究センター  
一般社団法人プレストレスト・コンクリート建設業協会

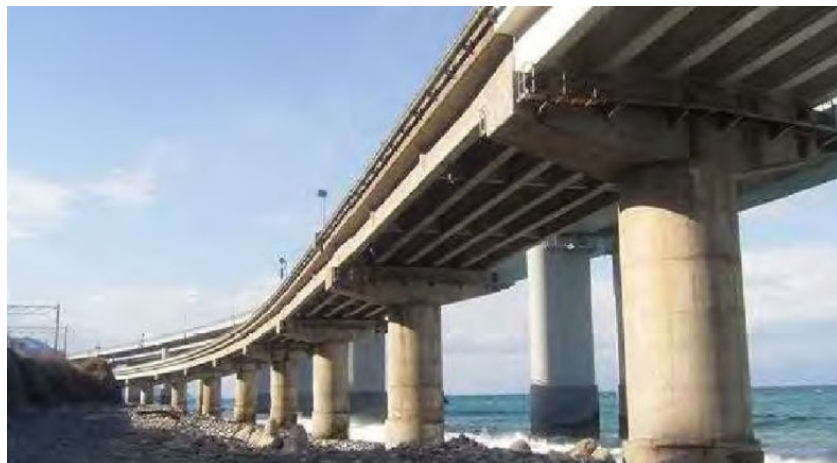
写真 1.1.1, 写真 1.1.2 に本研究で対象とした橋梁を示す。写真 1.1.1 に示す橋梁は、日本海沿岸に位置しており、鋼単純鈹桁橋 (1 径間) とポストテンション方式 PC 単純 T 桁橋 (31 径間) である (図 1.1.2, 図 1.1.3)。波浪の影響を受ける厳しい塩害環境下で供用され、橋齢 19 年目の 1994 年から断面修復工法や表面保護工法などの補修が繰り返し施工されてきた。本橋からは、表面保護工法 (表面被覆, 表面含浸) で補修された主桁を一部譲り受けた。なお、本橋は新橋への切換え後、撤去が進められている。

写真 1.1.1 本研究で対象とした調査橋梁の全景

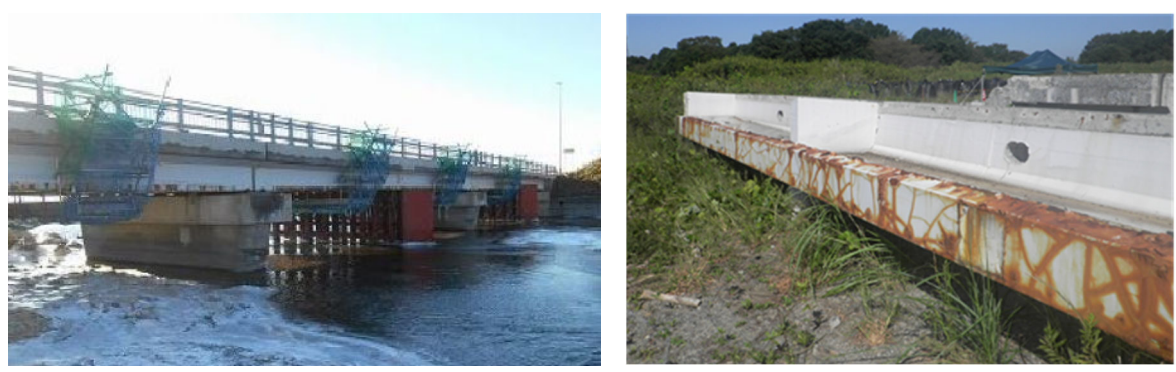
写真 1.1.2 に示す橋梁は、1962 年に海岸から約 70m の河口上に建設された 3 連のポストテンション方式 PC 単純 T 桁橋である (図 1.1.4)。本橋は、主桁に塩害補修のための表面保護工法として鋼板接着工法などが行われてきた。2017 年には新橋建設に伴い撤去されることになり、鋼板接着による補修工法で補修された主桁を一部譲り受けた。

写真 1.1.2 撤去橋梁の全景（左）と譲り受けた鋼板接着された主桁の一部（右）

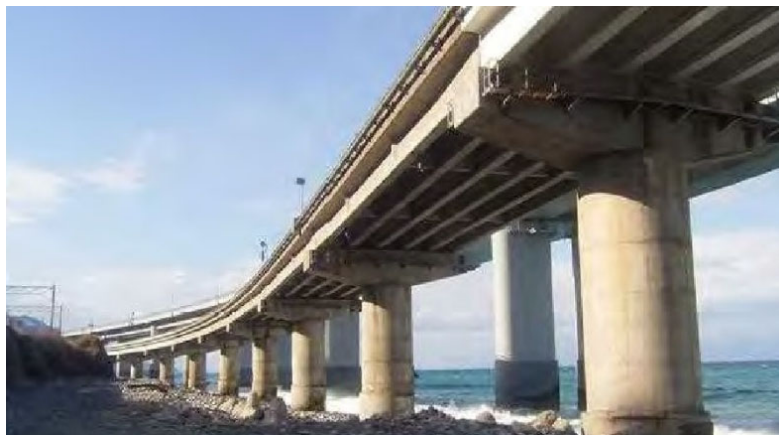
写真 2.3.1 調査橋梁の供用環境

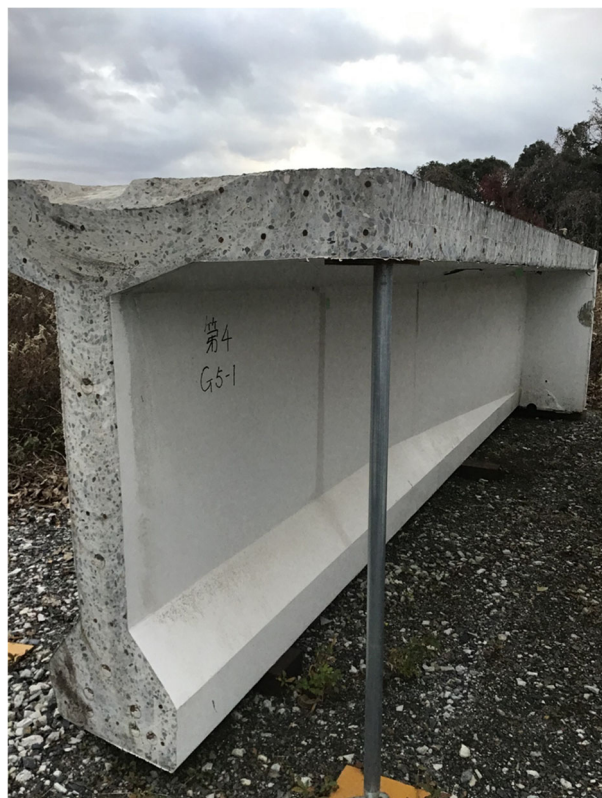
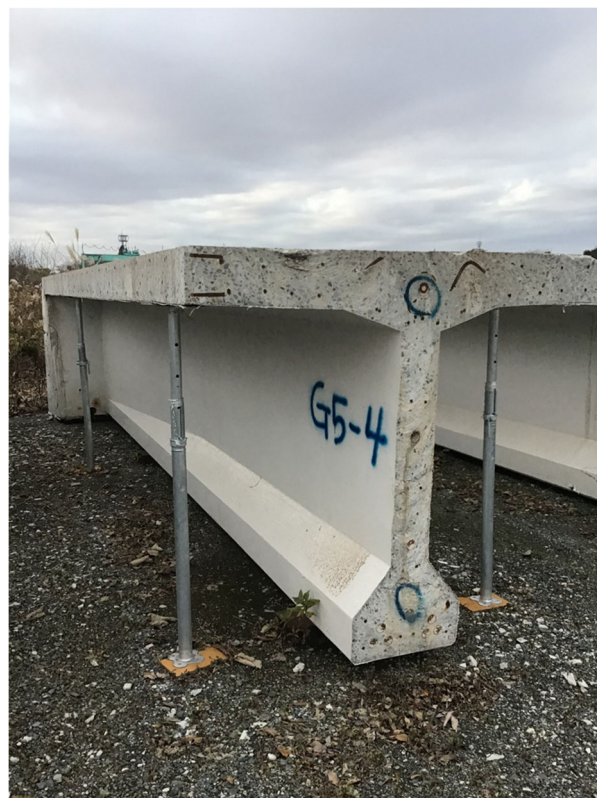
写真3.2.1 撤去桁仮置き状況 (土木研究所敷地内)

a) 第4径間G5桁

b) 第8径間G5桁

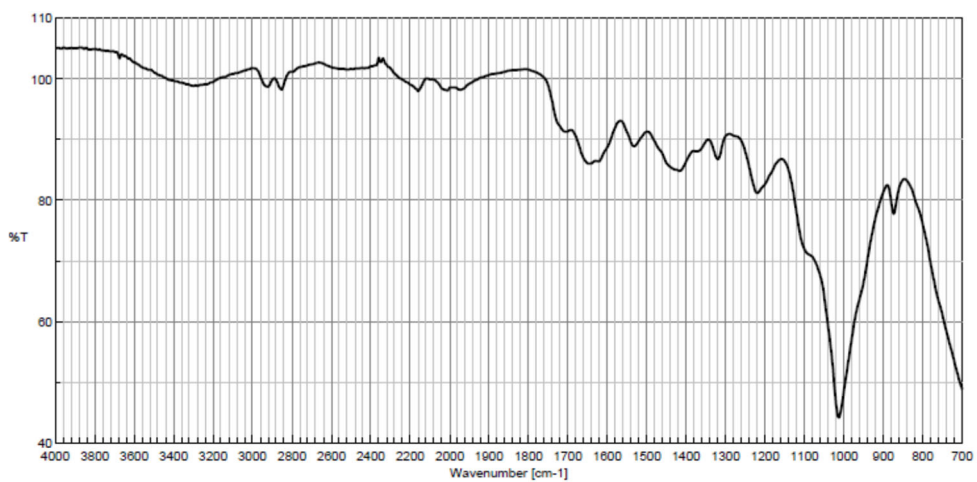
c)第4・8 径間 中塗りの異常な塗膜 (No.4 中塗り3層目)

No.4以外においては、全ての層に樹脂の劣化は見られず健全な状態を保っていた。一方でNo.4は中塗り3層目に変色を伴う樹脂の劣化が見られた。No.4は上塗りが塗られておらず、中塗り3層目が露出した状態であったため、中塗り剤の主成分であるエポキシ樹脂が紫外線によって劣化したと推測される。

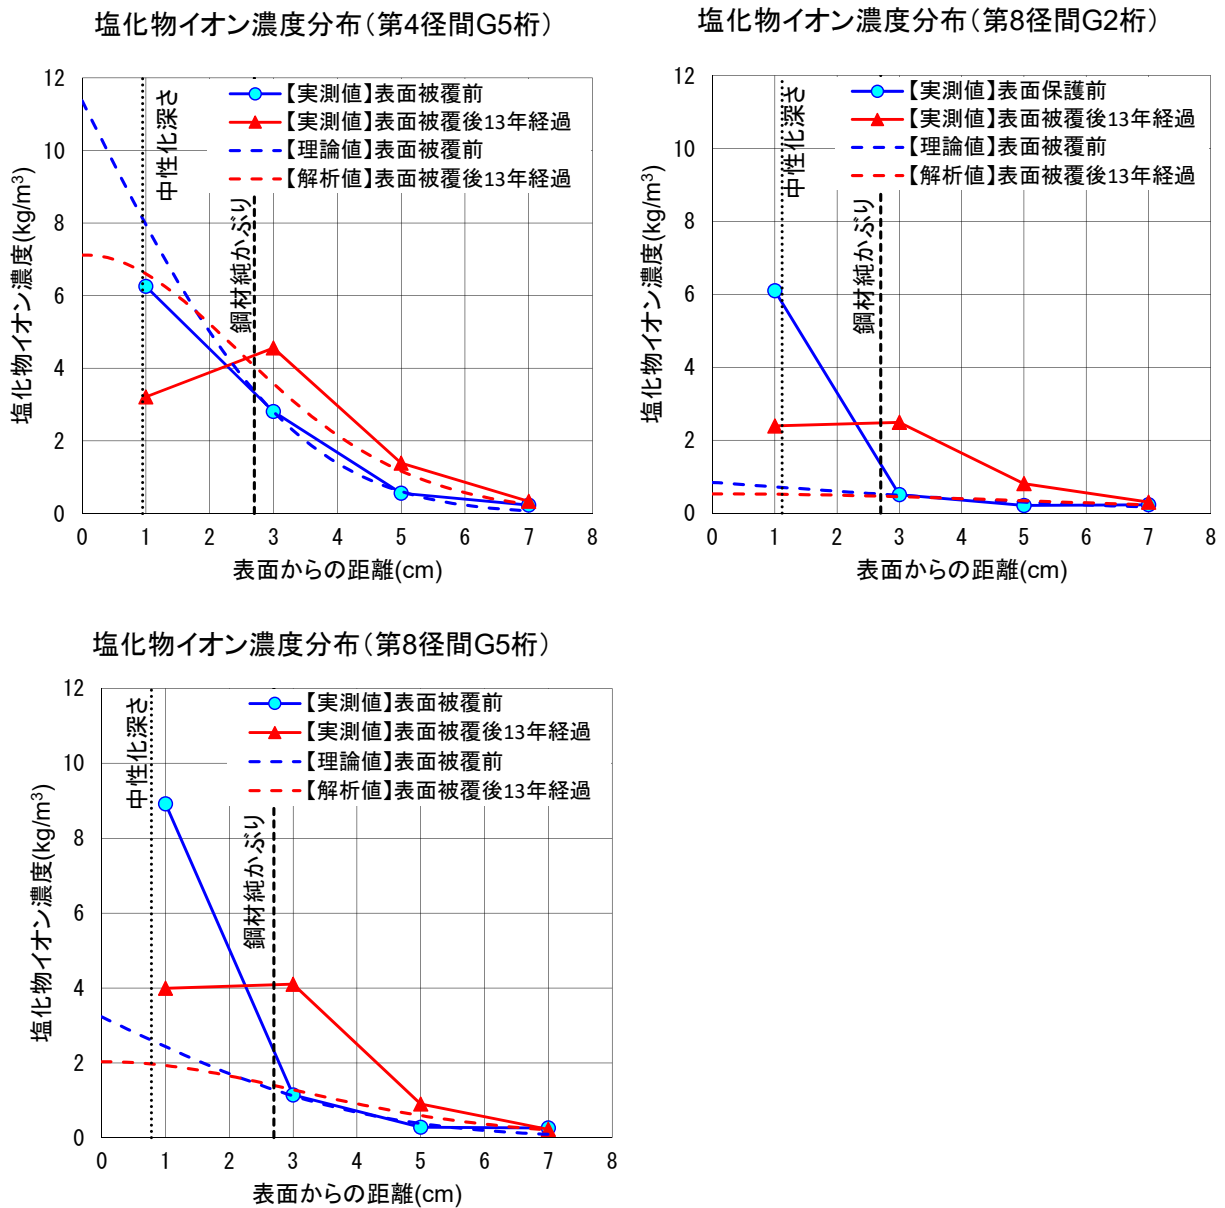
図3.4.3 塩化物イオン濃度分布図

拡散予測について、解析値では特に第8径間において表面被覆後の実測値との間に顕著な乖離が見られた。

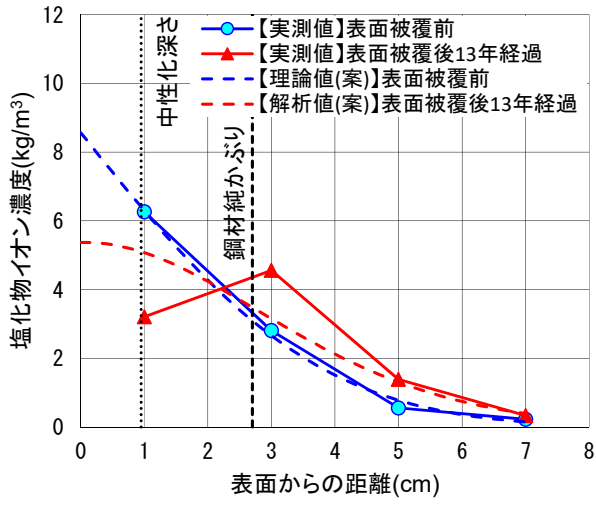
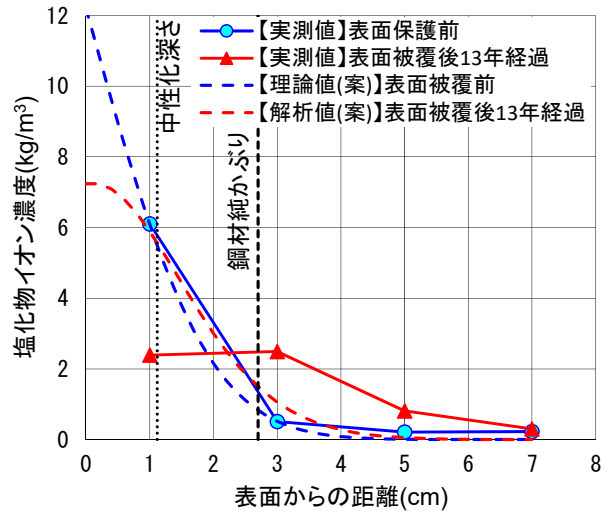
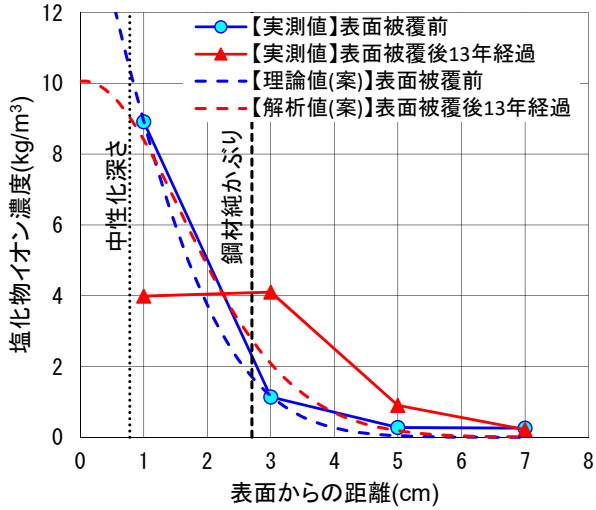
図 3.4.4 塩化物イオン濃度分布図 (拡散予測に中性化領域を含んだ回帰分析結果を使用)

解析値（案）では、第8径間において解析値より、実測値との乖離が小さくなる傾向になったが、等しいと判断できる程には至らなかった。また、第4径間においては、解析値（案）と実測値の乖離が大きくなる傾向にあった。

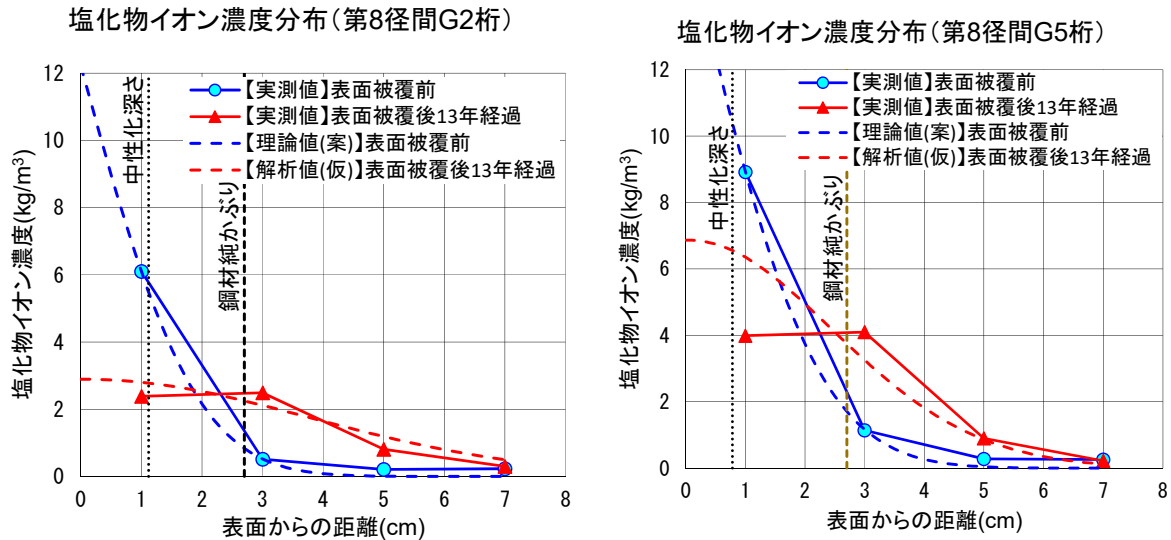
図 3.4.5 塩化物イオン濃度分布図（見掛けの拡散係数を大きくした試算）

試算の結果、実測値と解析値（仮）の乖離は小さくなる傾向となった。このことより、見掛けの拡散係数が表面被覆工法を施工することにより大きくなる可能性が確認できた。また、本橋の第8径間のようなケースでは、単純に差分法を用いるのみでは、表面被覆施工前の塩化物イオン濃度分布より、表面被覆施工後の塩化物イオン濃度分布を予測することができない結果であった。

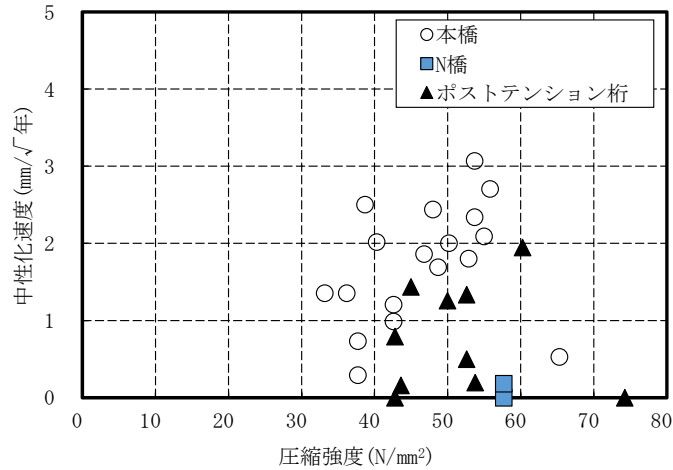
図3.4.6 圧縮強度と中性化速度の関係

これら3橋のデータから得られた中性化速度と圧縮強度の関係を図3.4.6に示す。これによると、本橋の中性化速度の分布は文献<sup>3-13)</sup>に記載のポストテンション桁の分布より大きい傾向にあり、N橋<sup>3-12)</sup>の中性化速度の分布は文献<sup>3-13)</sup>に記載のポストテンション桁の分布より小さい傾向にある。理由として、架橋環境の違い（海面から桁下までの距離が本橋調査箇所は10m以上、N橋は4m程度）により、本橋はN橋<sup>3-12)</sup>より相対湿度が低く、かつ中性化の進行が速くなる中程度の相対湿度<sup>3-15)</sup>であった可能性がある。したがって、本橋は、中性化しやすい湿度環境であり、上述の要因により塩化物イオンの内部拡散が顕在化したものと考えられる。

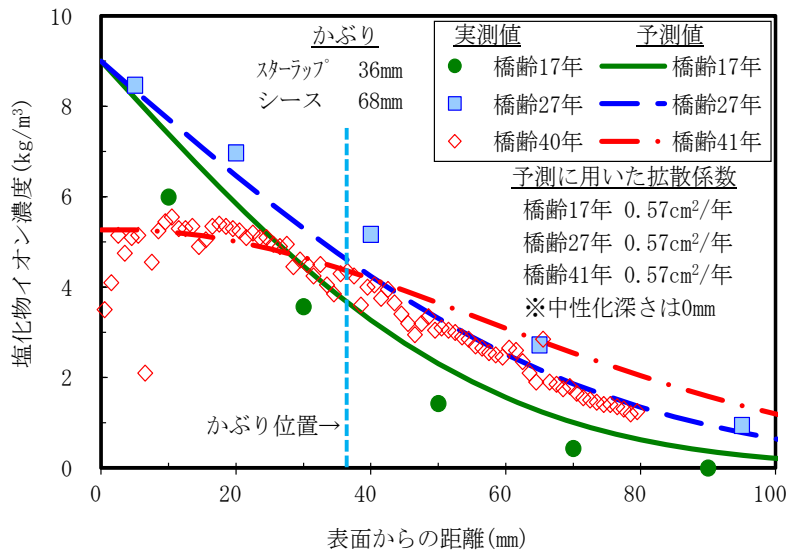
図 3.4.7 N 橋の塩化物イオン拡散状況

次に、N橋の塩化物イオンの拡散状況を図3.4.7に示す。N橋は橋齢33年目に表面被覆工にて補修されている。なお、補修を行う前の中性化深さは0mmである。図3.4.2の本橋と比較すると、N橋は表面被覆工の施工前後で見かけの拡散係数の予測値が0.57cm<sup>2</sup>/年程度とほとんど変化がなく再拡散も顕著ではない。その理由としては、N橋は海面から4m程度に位置し、相対湿度が比較的高い状況<sup>3-12)</sup>にあることから、中性化が発生せず、中性化による塩化物イオンの濃縮現象が発生しなかったと考えられる。

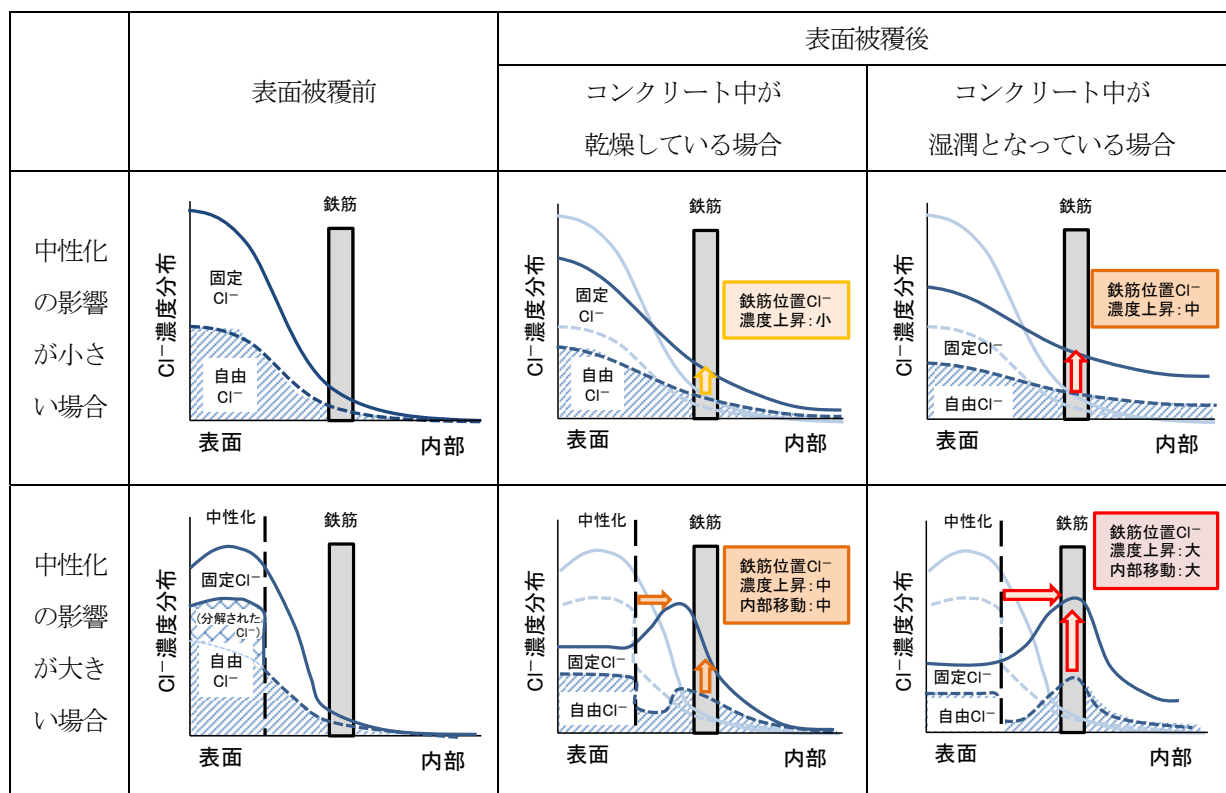
図 3.5.1 表面被覆による塩化物イオンの拡散イメージ図

本研究でのデータ整理・分析および詳細調査の結果、表面被覆工の塗膜およびコンクリートの品質（水セメント比）に異常は認められないにもかかわらずコンクリートの浮きやひび割れなど再劣化と思われる損傷が確認された。表面被覆工の施工後に再劣化が発生した要因としては、表面被覆工により外部からの塩化物イオンを遮断しているものの、表面被覆工の施工前にコンクリート中に侵入した塩化物イオンの内部拡散により、鉄筋位置で腐食発生限界濃度を上回ったことによる鉄筋腐食であると考えられる。

この塩化物イオンの内部拡散は、既にコンクリート中に浸透していた自由塩化物イオンの拡散に加え、フリーデル氏塩として固定されている塩化物イオンが中性化により分解される事が一般的な要因として考えられるが、これに加え、本橋では表面被覆により乾燥状態であったコンクリート表層部分の湿度が上昇することで分解された塩化物イオンが内部へ拡散し、表層より深部の塩化物イオン濃度が上昇したことが考えられた。イメージを図3.5.1に示す。また、中性化が深部に及んでいるほど、この傾向が強くなる可能性がある。なお、この図は、本検討で調査した塩化物イオンの分布をもとに推察したものである。この検証にあたっては、今後さらなるデータの収集と整理が必要である。

施工前において、鋼材位置の塩化物イオン濃度が腐食限界に達していない場合であっても、中性化の影響を受けていて、かつ、表面被覆後にコンクリート中が湿潤となる環境においては、施工後に内部拡散が顕在化する可能性がある。したがって、表面被覆工の補修効果を確実に発揮させるためには、補修前のコンクリート内部の塩化物イオン濃度や中性化深さに加え、相対湿度を把握し、塩化物イオンが既に浸透している場合には適切に除去したうえで施工することが重要である。

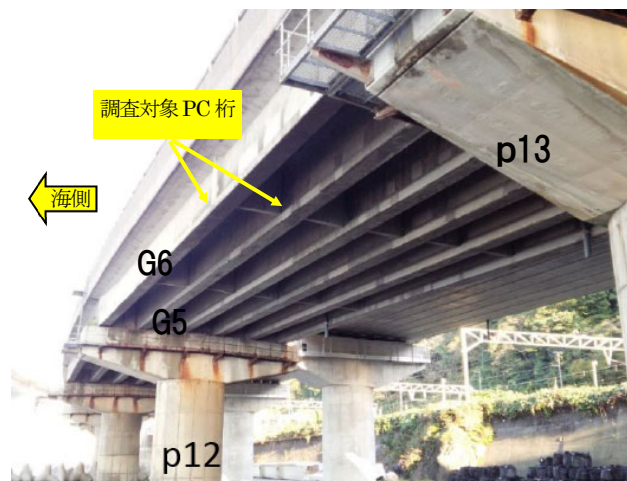
写真 4.2.2 現地調査対象桁（第 13 径間）の撤去前

であったため、試料採取によって実施可能な調査のみを行った。対象桁は、表面含浸材が塗布されていた径間のうち、過去に塩分量調査が実施されていることと、劣化が比較的激しいことから、13径間のG6桁（海側外桁）とした（写真4.2.2）。

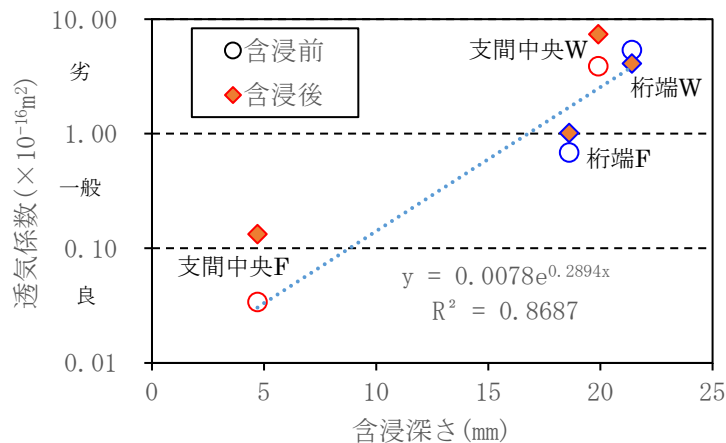
図 4.3.5 透気係数と含浸深さの関係

表層透気試験 (Torrent法) により測定した表層透気係数の結果を表4.3.6に、表層透気係数と含浸深さの関係を図4.3.5に示す。なお、図4.3.5に示す透気係数は各調査位置の平均値を用いている。表4.3.6に示す各測定位置の透気係数のうち、支間中央ウェブでは測点の1箇所で大きな値を示していた。これは、測定位置近傍にひび割れが生じており、この影響を受けた可能性が考えられたため、平均値を算出する際に除外した。

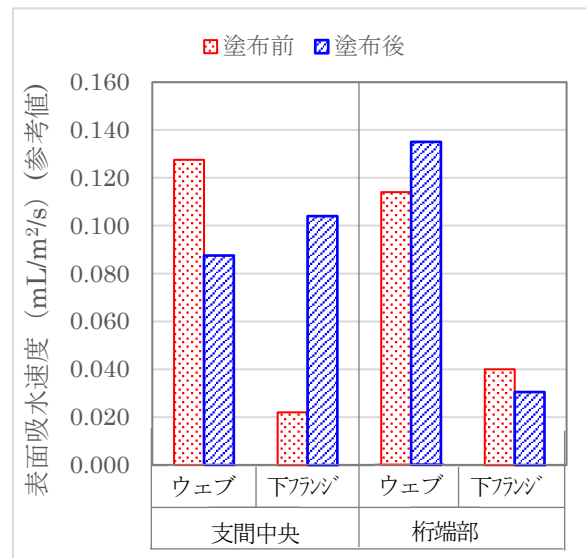
図 4.3.6 10分時点の表面吸水速度（参考値）

透水試験は支間中央および桁端部に対して実施し、測定位置は写真4.3.5に示すように、ウェブおよび下フランジのコア採取箇所近傍で実施した（支間中央の下フランジではハンチ部でもコア採取を行ったが、透水試験は下フランジ側面で行った）。吸水試験の結果を表4.3.7、図4.3.6示す。なお、図4.3.6に示す吸水速度は各調査位置の平均値を用いている。測定の結果、ウェブに比べて下フランジの方が吸水速度は小さくなる傾向（支間中央側の塗布後は除く）であった。

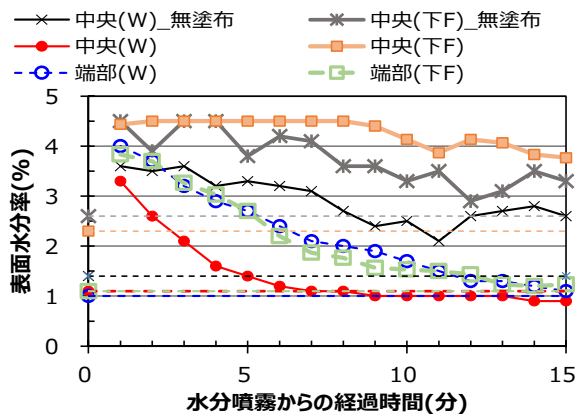
図 4.3.9 撥水性の測定結果

測定位置ごとの平均値で整理した撥水性の経時変化を図4.3.9に示す。なお、図中に示すウェブ (W) の結果は、ウェブ上段と下段の測定値全ての平均値を示している。また、含浸材を塗布していない位置での測定結果（無塗布部）も図に示す。ここで、経過時間0分の各測点のプロットおよび破線の水平線は水噴霧前の測定値（乾燥状態となる初期値）を示しており、水噴霧後の表面水分率が初期値まで戻れば乾燥状態になったと判断できる。支間中央部下フランジの表面水分率は水噴霧前の結果（経過時間0分の値）まで戻ることがなかった。これは、無塗布部と同様の結果であった。その他の部位（支間中央のウェブと桁端部のウェブおよび下フランジ）では水噴霧直後から表面水分率の大幅な低下が認められた。乾燥が早まったことはコンクリート表面が撥水性を保有していたためであり、含浸材の効果を確認できた。

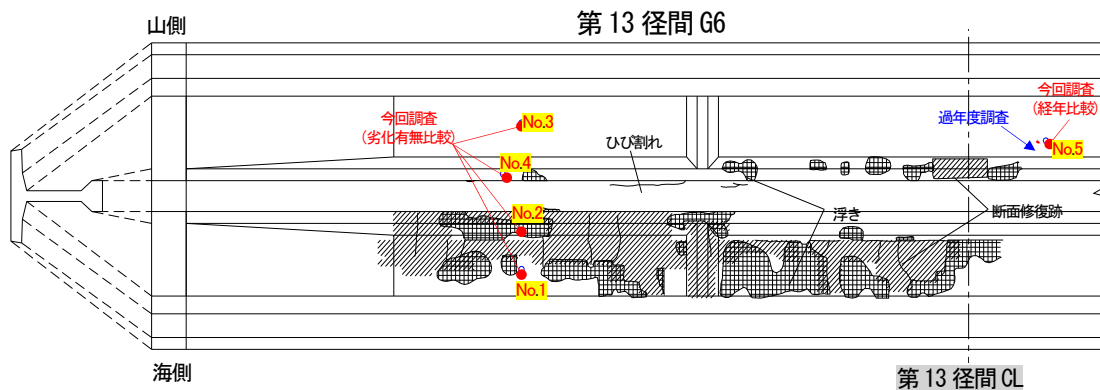
図 4.4.1 塩化物イオン濃度調査位置（展開図）

本橋では塩害対策として一部の径間で表面含浸工法が2009年に実施されており、第13径間では塩化物イオン濃度の過年度調査が補修後ではあるが1箇所で行われていた。対象径間は補修後の劣化が激しい径間の一つであり、海側外桁となるG6桁の海側面は特に劣化が激しい状況であった（図4.4.1）。そこで、過年度に調査された近傍と劣化有無に着目した5箇所の調査を行った（調査位置は図4.4.1参照）。調査方法は、3章と同様に、塩化物イオン量（JIS A 1154に準拠した電位差滴定法による全塩化物イオンの定量分析）と中性化深さ（JIS A 1152に準拠）を測定した。

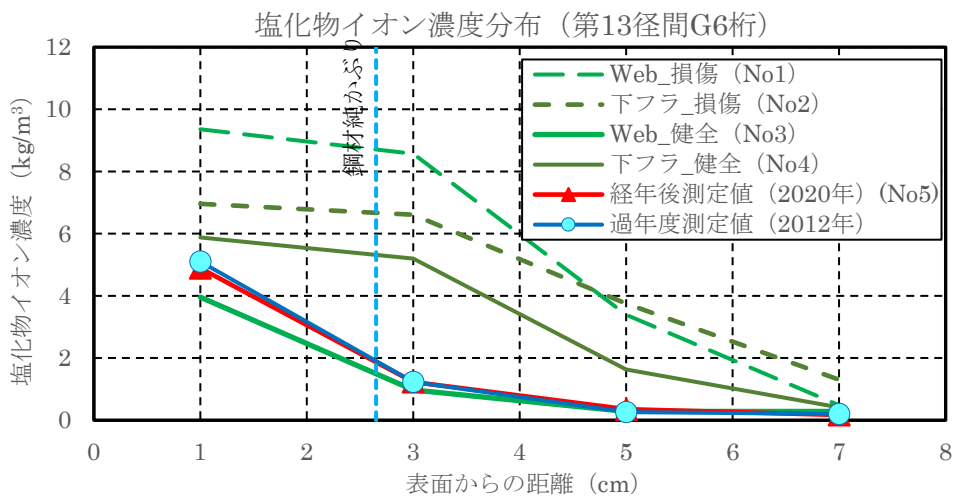
図 4.4.2 塩化物イオン濃度分布図 (測定値)

劣化有無の比較では、ウェブおよび下フランジともに劣化部の塩化物イオン濃度が高い結果であったが、下フランジでは健全部（No.4）の鉄筋付近塩化物イオン濃度も鋼材腐食発生限界濃度を超える値を示している。塩化物イオン濃度のみに着目すると、下フランジ健全部の鉄筋も腐食していると想定されるが、下フランジの劣化有無部（No.2 と No.4 付近）ではつり調査による鉄筋腐食状況を確認した結果、健全部の鉄筋はわずかに発錆している程度で鋼材に断面欠損などの劣化は生じていなかった（写真 4.4.1）。この高い塩化物イオン濃度でも鉄筋腐食が生じなかったのは、先に腐食した部位が犠牲陽極となり防食されたことが一つの要因として考えられる。

鉄筋位置の塩化物イオン濃度（表面からの距離 2-4cm）と含浸深さに着目すると、含浸深さが 0.0mm であった No.2 と No.4 は、過去の調査結果はないものの塩化物イオン濃度が高い結果であり、補修後も塩化物イオンが表面から浸透した可能性が伺える。一方で、含浸深さが 18.3mm であった No.5 では塩化物イオン濃度が低く、過年度調査結果からの変化が確認されていないことから、含浸材が残っている位置では塗布後 10 年程度経過しても遮塩効果はあるものと思われる。

- ・塗布効果の確認は含浸深さのみではなく、表層湿度や撥水性を併用することや、使用する含浸材の特徴も考慮した評価法を実施する必要がある。
- ・鋼材位置の塩化物イオン濃度が鋼材腐食発生限界濃度 ( $C_{lim}$ ) を超過している場合、表面含浸工法を適用しても腐食が進行し続ける懸念がある。そのため、事前に鋼材位置の塩化物イオン濃度が  $C_{lim}$  以上となっていないか確認し、浸透した塩化物イオンを除去してから含浸材を塗布する必要がある。
- ・低水セメント比のコンクリートは含浸し難いことに加え、浸透性の違い（ウェブに比べて下フランジが含浸し難い）により塗りムラが懸念されるため、施工時間を確実に確保して施工を行う必要がある。

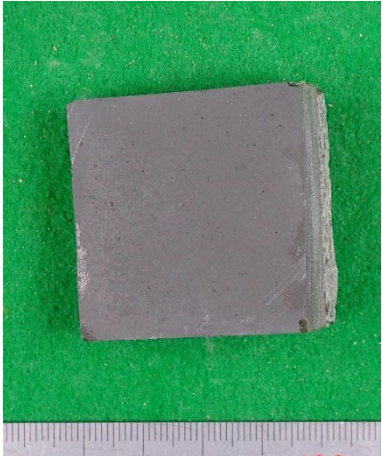
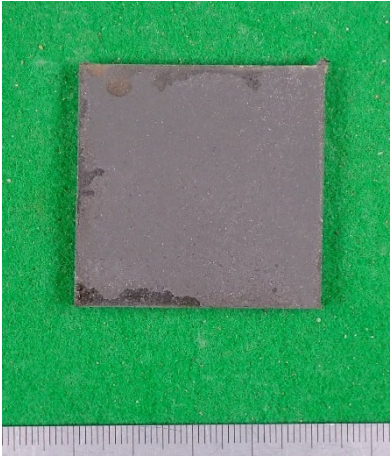
試料名	試料外観	
	樹脂層面	鋼板面
底健 2

付着試験の結果、健全部の樹脂と PC 桁表面コンクリートとの付着強度は、1.15~2.14N/mm<sup>2</sup>あり、参考とした規格値にはわずかに及ばない箇所もあるが試験後の剥離面に水分などが侵入した痕跡なども見られなかった。このことから、外部からの劣化因子の侵入を防止する密着した状態を維持し続ける程度の付着は確保されていたと言える。健全部以外の箇所についても、剥離面に水分などの侵入の痕跡がないものについては密着した状態を維持し続ける程度の付着は確保されていたと推定される。

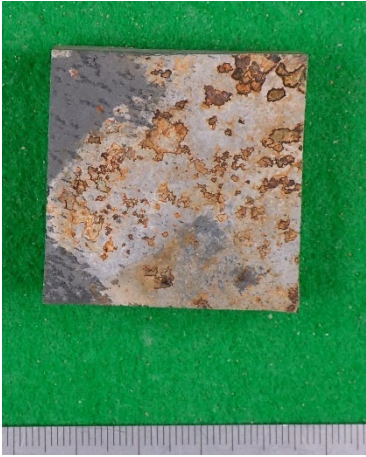
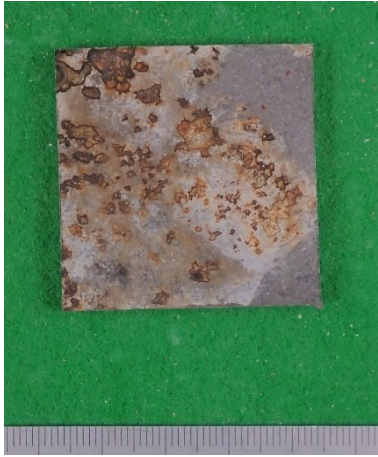
底軽浮 1 (図 5.3.6) では防錆剤層 1 の上部に暗い灰色を呈するごく薄い層が、底浮 1 (図 5.3.7) では防錆剤層 1 の上部に厚さ 20~100 $\mu\text{m}$  のやや暗い灰色を呈する層が認められた。これは EDS3 や EDS5 の分析結果において亜鉛の他に鉄 (Fe) が検出されたことから、鋼板の鉄錆が付着したものと推測された。また、底浮 1 (図 5.3.7) の亜鉛粒子間に帯状に認められる暗色の物質は、EDS6 の分析結果において、亜鉛と酸素 (O) が強く検出されており、亜鉛の酸化物、あるいは水酸化物が生成していると考えられる。以上より、底軽浮 1 (図 5.3.6) と底浮 1 (図 5.3.7) で確認された浮きの原因は、鋼板裏面の腐食に加え、鋼板裏面に施された亜鉛系防錆剤の酸化に起因すると推察される。

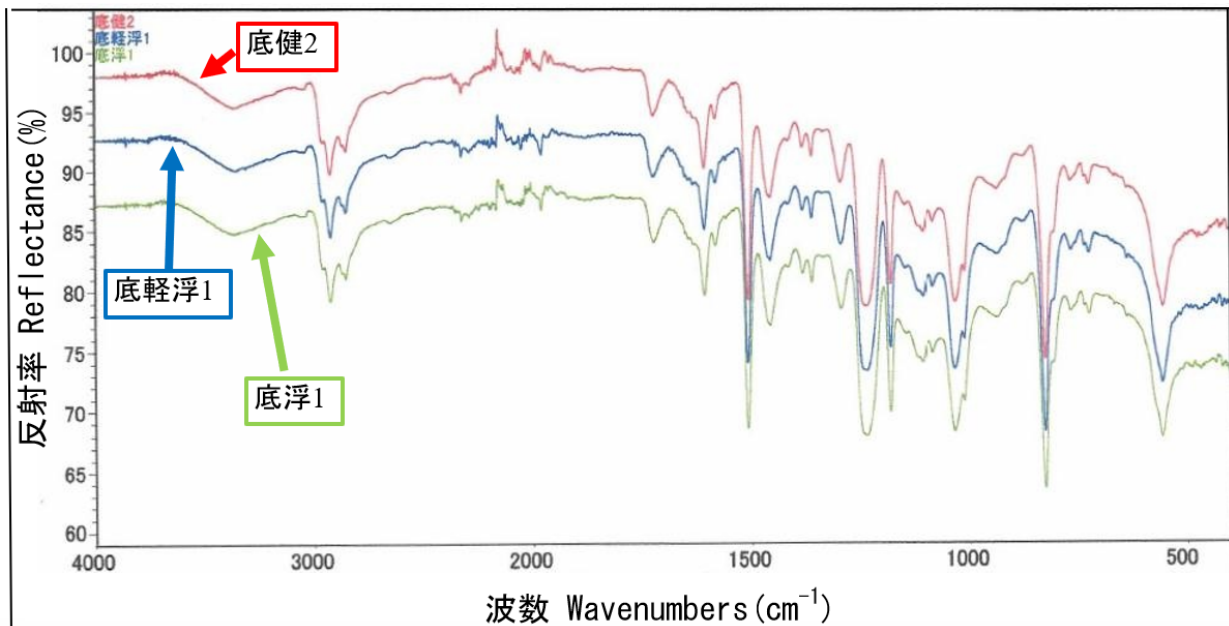
図 5.3.4 FT-IR 分析結果の各試料の比較

FT-IR 分析結果を図 5.3.4 に示す。反射率の評価は、底健 2(赤)が健全で劣化していないものと判断し、この結果を標準と仮定したうえで、底軽浮 1 と底浮 1 の結果と比較した。なお、図示する結果に関して、全ての結果が一致したため、各々の結果が確認できるよう、底軽浮 1 (青) は 5%、底浮 1 (緑) は 10% ずらした値で表示した。図より、鋼板の浮きの状態の違いによる樹脂層の反射率と波数に明確な差は認められなかった。また、調査した桁は中桁であり下フランジ上面の鋼板とコンクリートの界面にも直接紫外線が当たらない位置にあり、更に鋼板に囲まれていたため樹脂層自体は密封された状態にあったと推定できる。このため、樹脂層自体は変質していないものと考えられる。

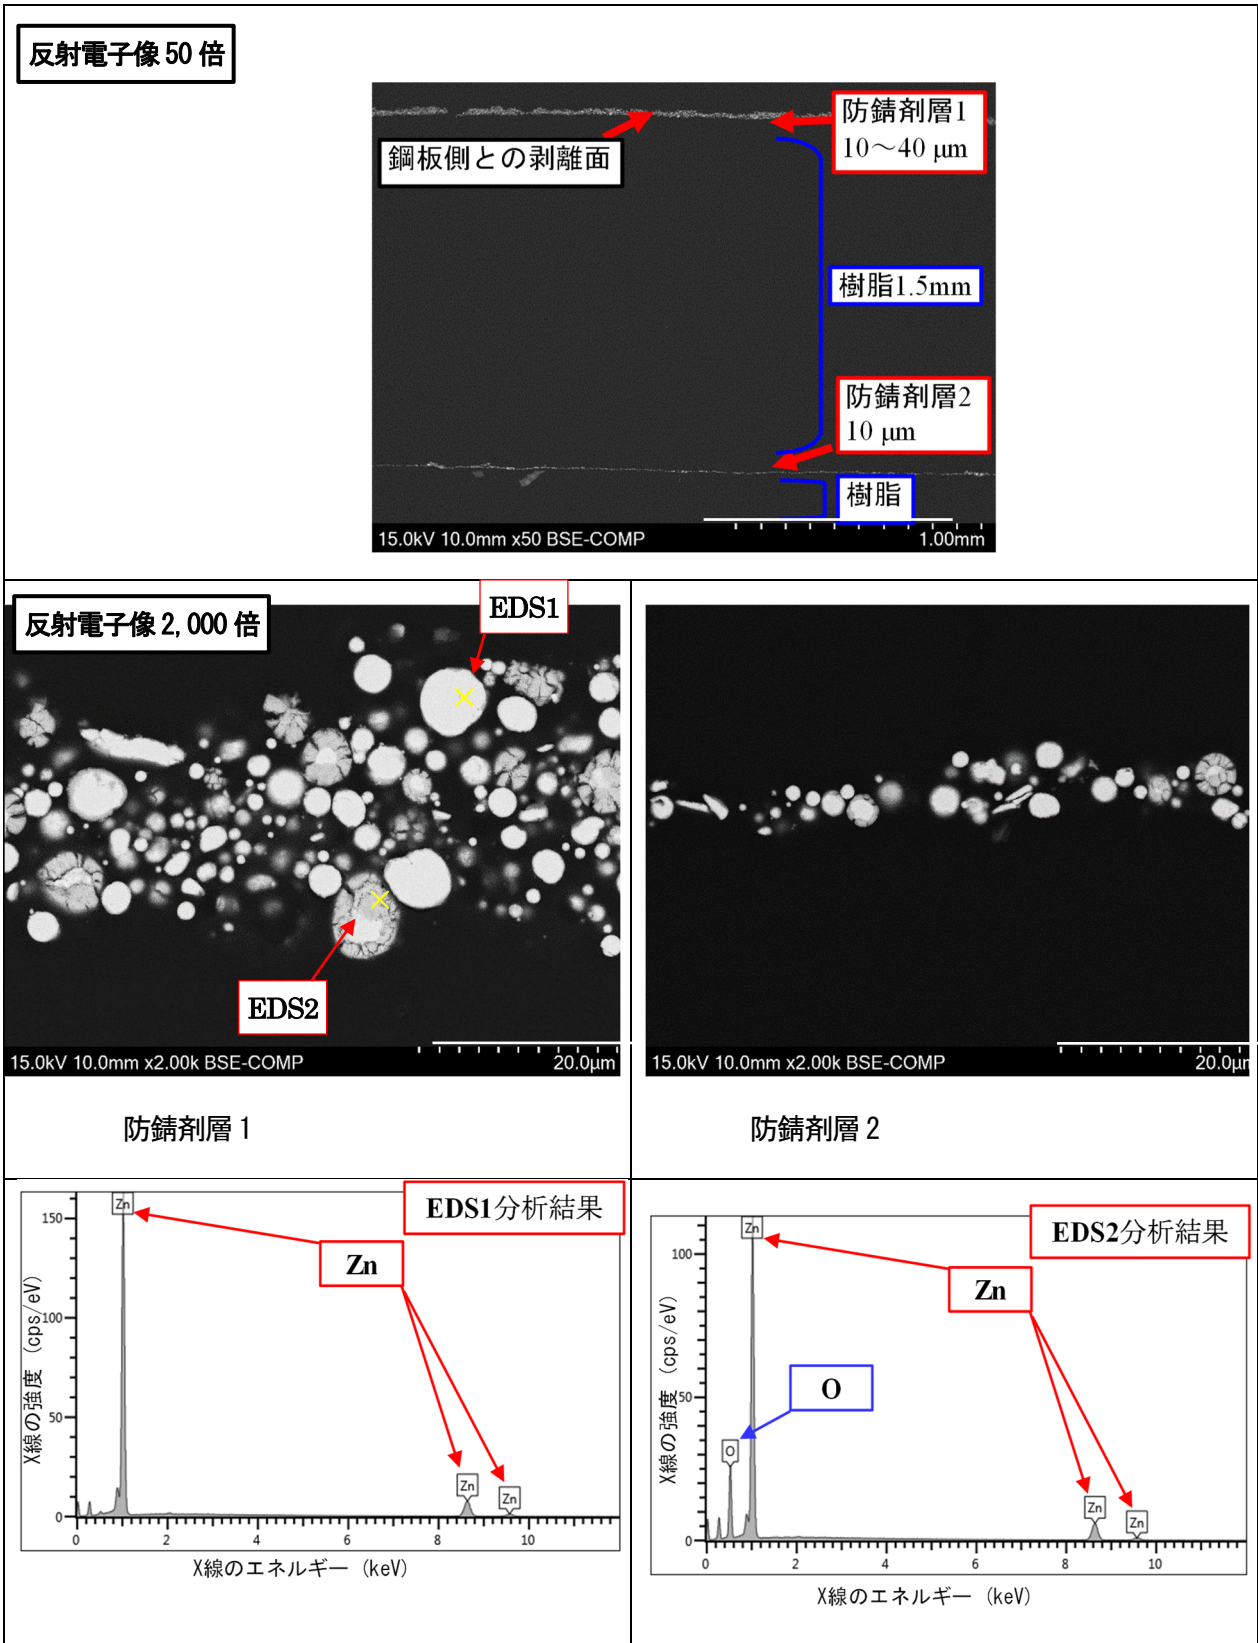
図 5.3.5 防錆剤と思われる層の反射電子像観察および EDS 分析結果 試料名：底健 2

観察された防錆剤層 1 のおおよその厚さを反射電子像 50 倍の欄中に表記したが、底軽浮 1 (図 5.3.6) が 30 $\mu\text{m}$ 、底浮 1 (図 5.3.7) が 50 $\mu\text{m}$  とほぼ一定の厚さであるのに対し、底健 2 (図 5.3.5) は 10~40 $\mu\text{m}$  と厚さが場所によって異なり、鋼板側との剥離面に凹凸が形成されていた。この理由は、底軽浮 1 (図 5.3.6) と底浮 1 (図 5.3.7) については防錆剤層の外側の層で破断したため、防錆剤層が塗布された当時から変わらず一定の厚さだったのに対して、表 5.3.2 中の底健 2 (図 5.3.5) より試料の外観において樹脂側と鋼板側の双方の破断面に灰色の防錆剤が確認されたことから、底健 2 (図 5.3.5) については防錆剤層内で破断したため樹脂側と鋼板側に分かれ厚さが一定とならなかったと考えられる。以上より、健全部は鋼板と樹脂が密着している状態であるものの、カッター切込み程度の力で防錆剤層が簡単に破壊し、樹脂による接着性が容易に失われる状態であったものと推察される。

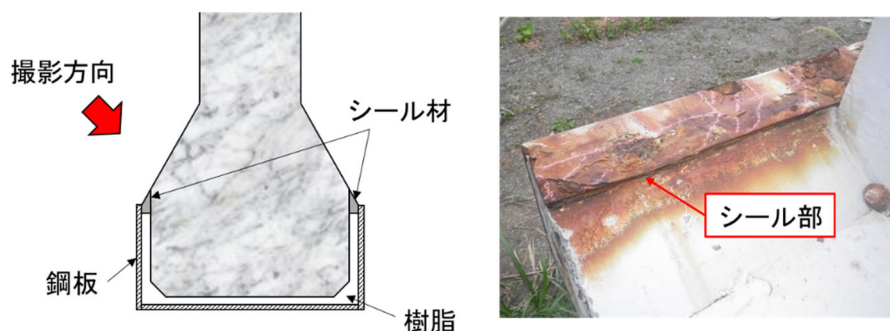
写真 5.4.1 シール部の状況

水の浸入は、鋼板とコンクリート界面のシール部の状況（写真 5.4.1）より、シール部の劣化が確認されることから、シール材が止水機能を失い水が容易に浸入しやすい状態だったと想定される。さらには水が鋼板と接着剤の界面に浸入したことで、亜鉛系防錆剤の酸化により防食効果も低下し、鋼板腐食の進展に伴い鋼板の浮きが側面から底面側へ徐々に進行したものと考えられる。すなわち、コンクリートと鋼板の界面付近の止水処理を適切かつ継続的に確保しなければ鋼板の腐食を回避することは困難となる。したがって、点検時においては U 型に鋼板が接着されている場合には、フランジ側面に接着した鋼板の天端付近のシール材の状態を確認し確実に止水が行われているか確認する必要がある。

※写真撮影は土木研究所に搬入後に行った。  
 ※ハンチ部の錆汁は、下フランジの鋼板の錆汁が伝わったもの

- ・目視・打音検査により鋼板の腐食と浮きが確認されたものの接着剤には塩分の付着がなかったことから、鋼板接着面からの塩分の侵入は防止できていたものと判断される。
- ・鋼板の浮きは、下フランジ上側の鋼板と接着剤の界面の止水効果が消失し、そこから水が浸入したことが原因と考えられる。
- ・点検時において鋼板が U 型に接着されている場合には、鋼板の天端付近のシール材の状態を確認し確実に止水が行われているか確認する必要がある。

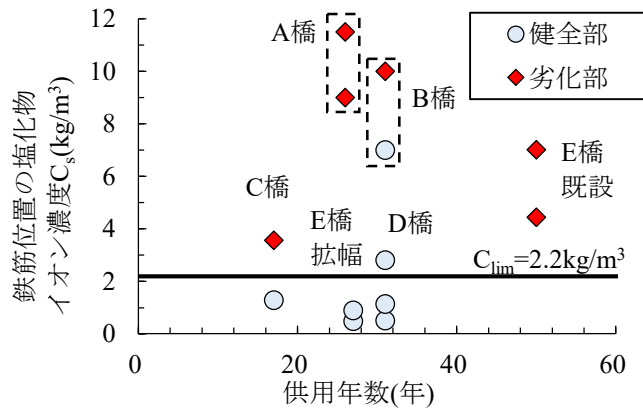
図6.2.3 鉄筋位置の塩化物イオン濃度と外観目視による劣化の関係

図6.2.3は、A～E橋の鉄筋位置における塩化物イオン濃度 $C_s$ と外観目視による劣化の関係を整理した結果である。図中には、 $W/C=40\%$ と仮定し、コン示の式6.2.3による鋼材腐食発生限界濃度 $C_{lim}$ を示した。

図より、 $C_s$ は健全部でも $C_{lim}$ を超える場合もあるが、 $C_{lim}$ に達していない部位については、塩害による劣化がまだ生じていないと評価できる。

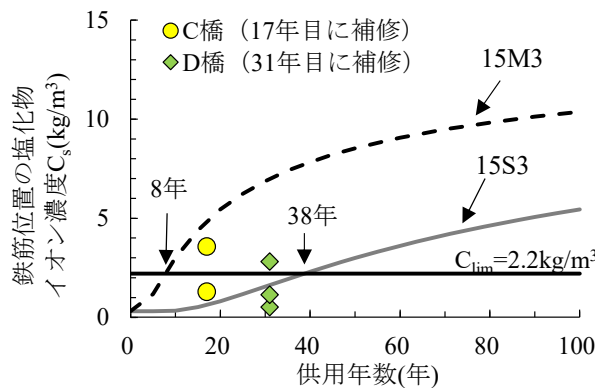
図6.2.5 C・D橋の数値計算結果

C・D橋の数値計算結果を図6.2.5に示す。C橋の $C_s$ は15M3と15S3の間、D橋の $C_s$ は15S3と同程度であった。 $C_s$ が $C_{lim}$ に到達する年数は15S3で38年であった。実際の補修時期はC橋で17年目、D橋で31年目であり、 $C_s$ が $5\text{kg/m}^3$ に到達する前であった。両橋とも最終的に供用40余年にて供用が停止されているが、外ケーブル補強などの耐力補強は未実施であったと報告されている<sup>6-4), 6-5)</sup>。

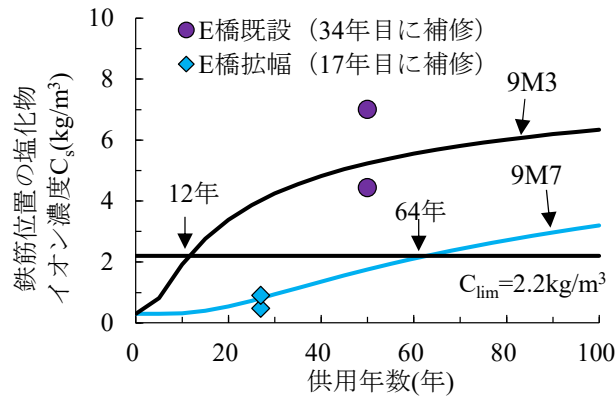
図6.2.6 E橋の数値計算結果

E 橋の数値計算結果を図 6.2.6 に示す。E 橋既設の $C_s$ は 9M3、E 橋拡幅の $C_s$ は 9M7 とおおむね一致する。 $C_s$ が $C_{lim}$ に到達する年数は 9M3 で 12 年、9M7 で 64 年であった。実際の補修時期は E 橋既設で 34 年目、E 橋拡幅で 17 年目であった。補修時の $C_s$ は E 橋既設で  $5\text{kg/m}^3$  程度であり、供用 50 余年にて上部構造の架け替えが行われている。E 橋拡幅の補修時の $C_s$ は  $1\text{kg/m}^3$  程度以下であり、供用 30 年弱で既設桁と同時に撤去されたが、表面被覆工による補修後約 15 年間、劣化が見られず健全な状況であった<sup>60)</sup>。

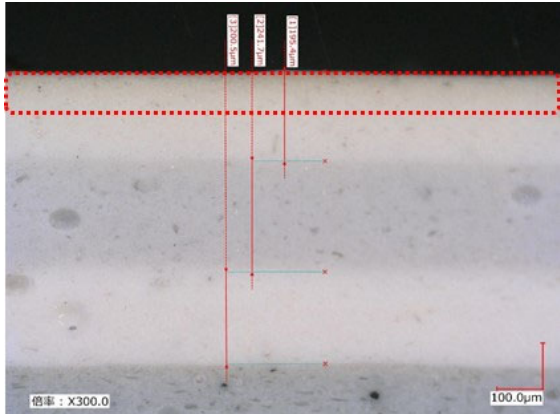
<p>4</p> <p>n 1</p> <p>上塗りなし</p> <p>赤点線：表層約 100 μ m が変色している</p>

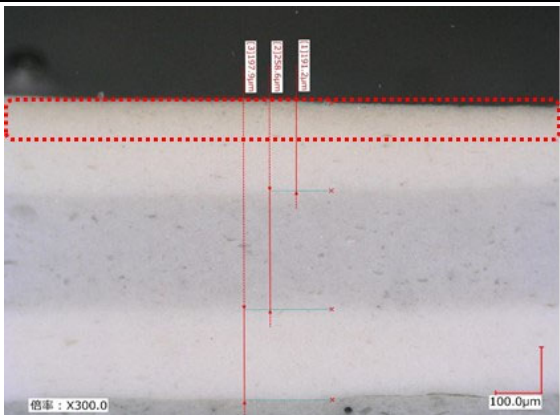
<p>4</p> <p>n 2</p> <p>上塗りなし</p> <p>赤点線：表層約 100 μ m が変色している</p>

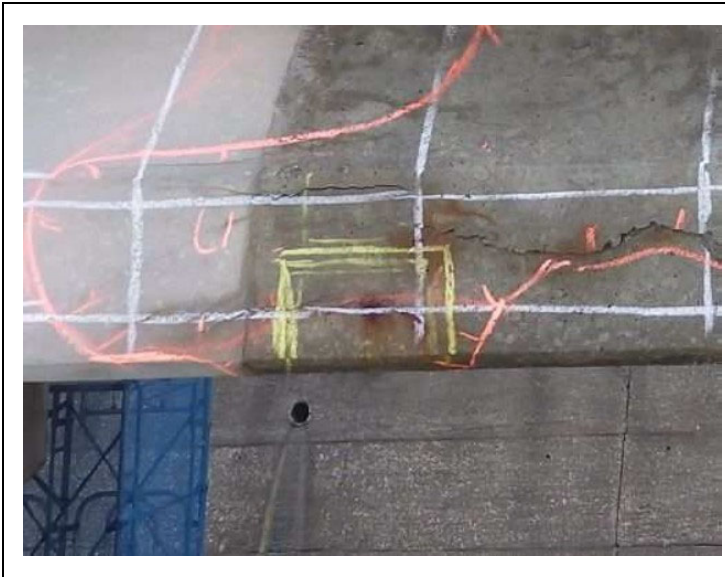
第13径間G6桁（海側）

着手前状況

浮き・錆汁発生

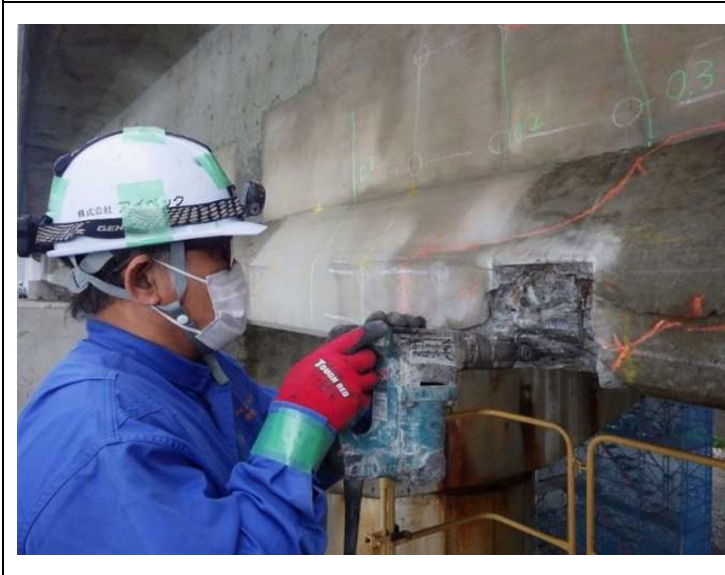
第13径間G6桁（海側）

はつり状況
