# AIを活用した道路橋メンテナンスの効率化 に関する共同研究報告書(Ⅱ-1) -非破壊検査技術を用いたコンクリート床版上面の 滞水検知手法の開発-

# 令和5年3月

AIを活用した道路橋メンテナンスの効率化に関する共同研究 点検 AI(床版の土砂化等)開発グループ

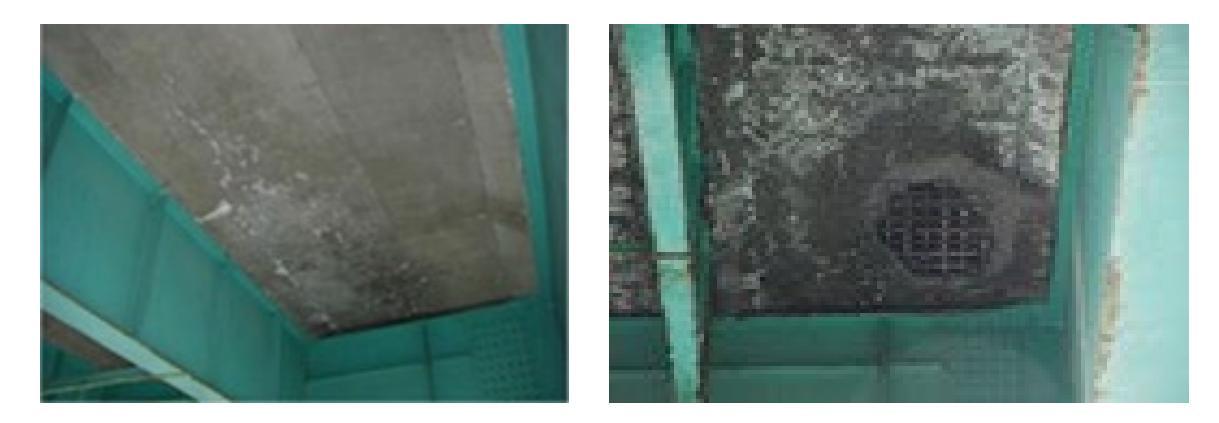
(a) 前回の定期点検時

(b) 床版下面の抜け落ち時

加えて、1991年のスパイクタイヤ粉じんの発生の防止に関する法律の施行以降、凍結防止剤の散布量 が増加したことにより<sup>3</sup>、コンクリート床版上面の土砂化が顕在化しており、塩分を含んだ水が床版へ浸 入し、床版下面に変状が発生していなくても床版上面が土砂化している事例が報告されている。図-1.1 は 供用後 10年経過した橋梁の舗装開削後のコンクリート床版上面の状況であり、全体的に土砂化が発生し ていることが確認できる.また、図-1.2 は前回の定期点検時には明確な変状が見られず対策不要と判定さ れていた箇所で、数年後に床版下面の抜け落ちが発生した事例である.

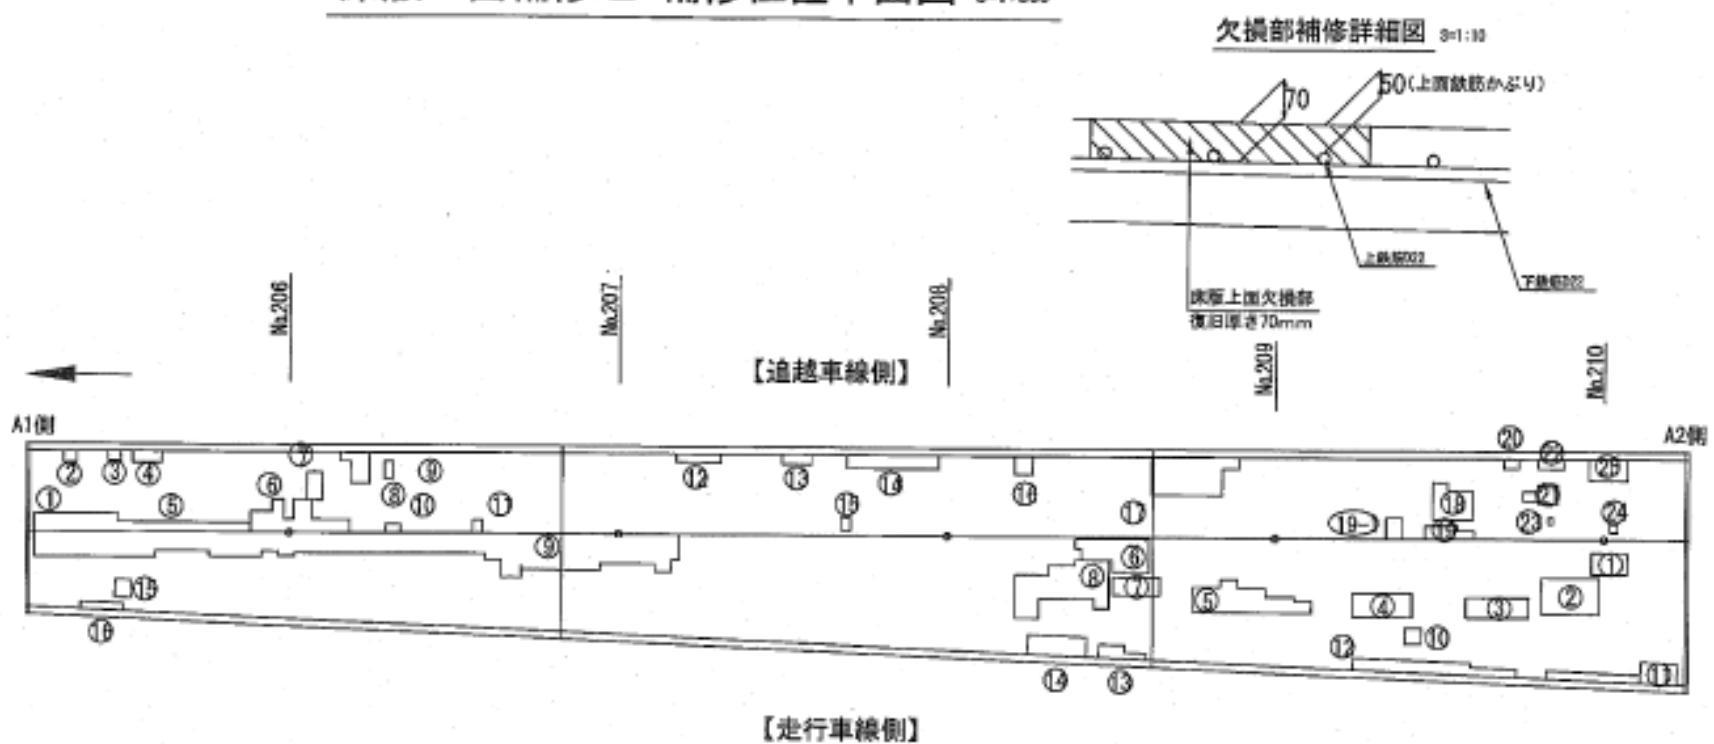
図-3.1.2 床版上面補修図面

第1径間では、図-3.1.2より過去に舗装打継目に沿って広範囲の補修が実施されていることが確認できる. 床版下面には写真-3.1.2のようにG4-G5桁間を除いて全面に炭素繊維シートが格子状に貼り付けられており、 床版下面の状況が確認できないため変状は記録されていない. G4-G5桁間については、一部パネルで0.5mm を超えるひび割れが生じている.路面には一部補修痕があるものの、大きな変状は生じていない.

第2径間では、図-3.1.2より右路肩及びP2付近の走行車線部に上面補修されたことが確認できる.床版下 面に着目すると、比較的広範囲にひび割れが生じており、そのうちのほとんどの箇所で漏水・遊離石灰が確 認されている.遊離石灰の発生状況を写真-3.1.3 に示す.遊離石灰について、点検調書の記載には前回点検か ら新たに確認されたとあり、橋面防水工が実施された履歴があるものの機能せず、路面から水が浸入してい ることが分かる.床版上面補修痕が集中していたP2付近の走行車線部の路面には写真-3.1.4のとおり土砂噴 出が確認されており、過去の補修痕に水が浸入し再劣化が生じている可能性が考えられる.P1 側舗装打継目 付近の路面に確認されている土砂噴出も同様に、過去の補修痕の再劣化の可能性がある.

第3径間では、図-3.1.2より全体的に補修痕が点在している.床版下面では、第2径間ほどではないがひび 割れが生じており、一部のひび割れから漏水・遊離石灰も確認されている.また、遊離石灰確認箇所の直上 付近の路面には土砂噴出が確認されている.この遊離石灰について、点検調書の記載には前回点検から新た に確認されたとあり、第2径間同様に路面から水が浸入していると推察される.

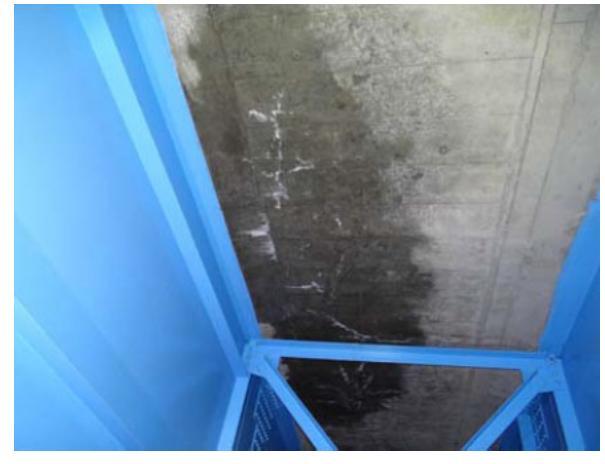
写真-3.1.3 遊離石灰(床版下面損傷図内の写-46)

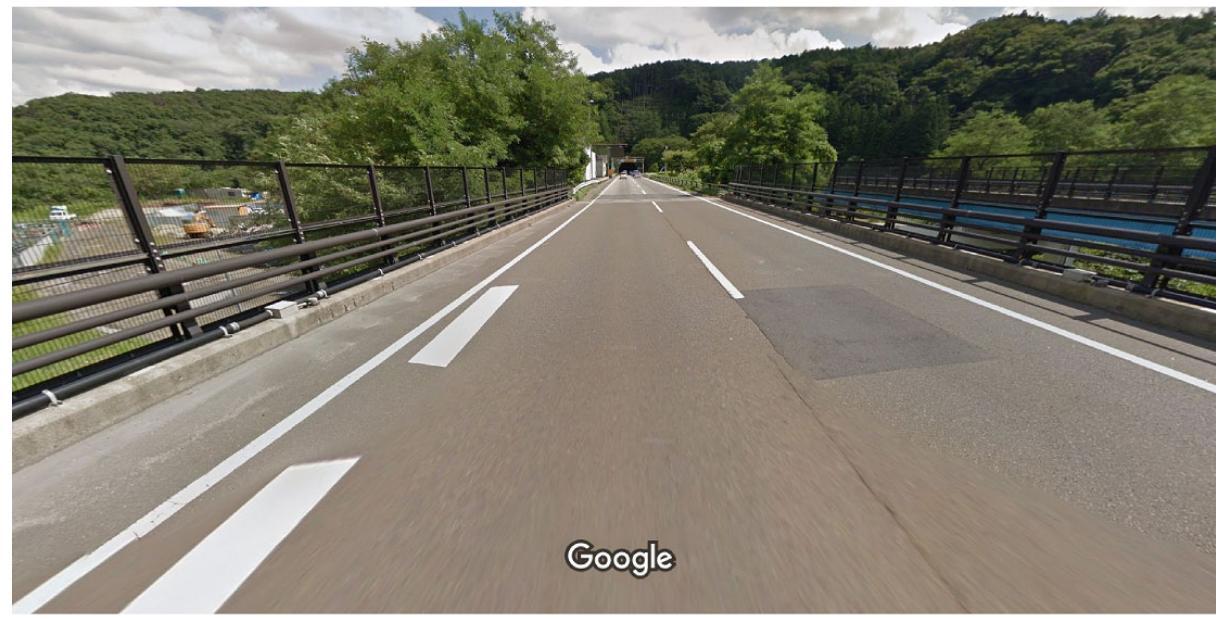
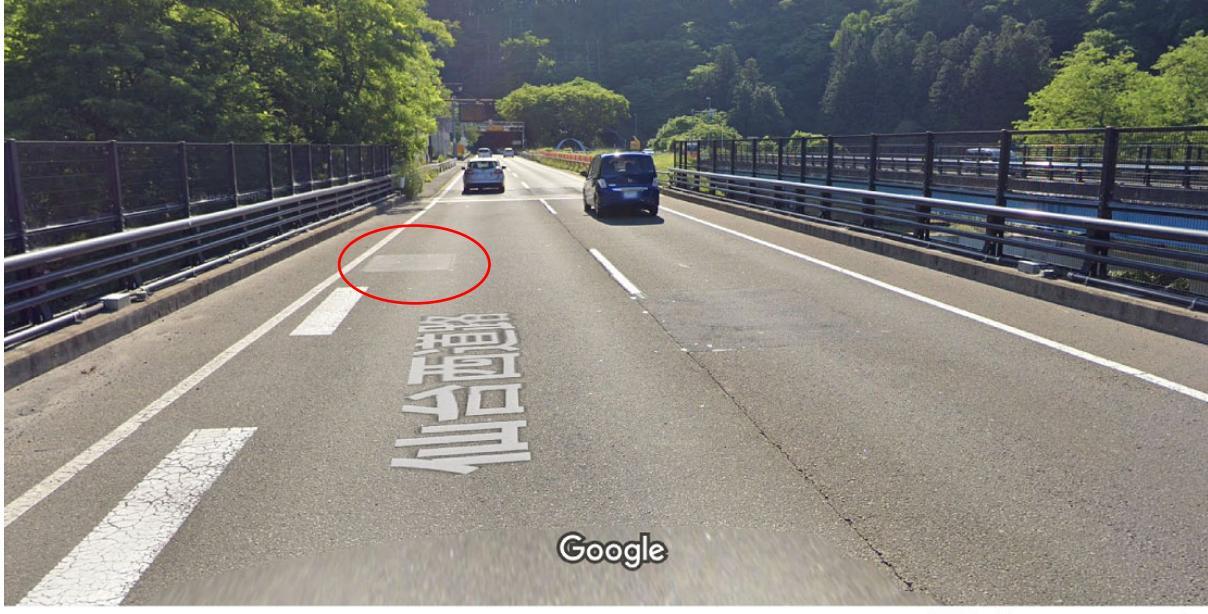
写真-3.1.5~写真-3.1.7 は、最新の定期点検(2017 年)に最も近い2017 年9月撮影の路面画像と、非破壊検 査技術の適用性の検証実施日(2020 年1月)の直前の2019 年6月撮影の路面画像の比較である.写真中の 赤丸は直近の定期点検結果に記録されていない路面補修痕を示している.2 年弱という短期間で路面補修痕 が増加していることが確認された.

Google 2016.1 撮影 (a) 2017 年 9 月撮影(P1 から A1 を見た画像)<sup>1)</sup>

Google 2019.6 撮影 (b) 2019 年 6 月撮影(P1 から A1 を見た画像)<sup>2)</sup> 2019 年 6 月撮影 https://www.google.co.jp/maps/@38.2599159,140.8206651,21z 写真-3.1.5 第 1 径間の路面画像の比較

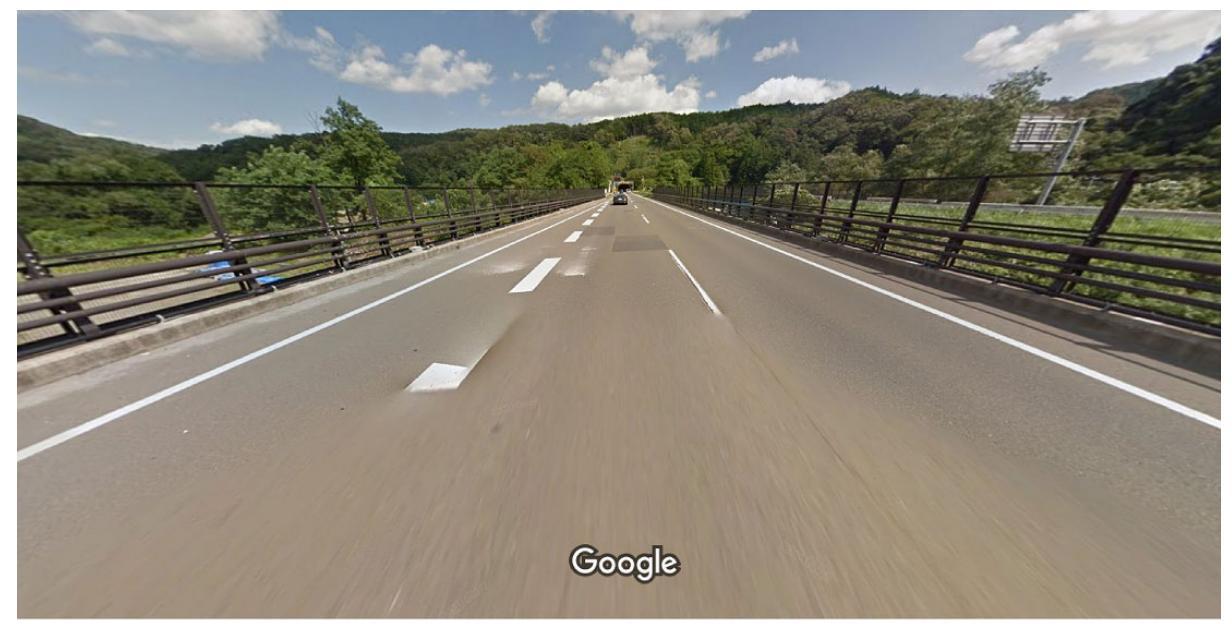
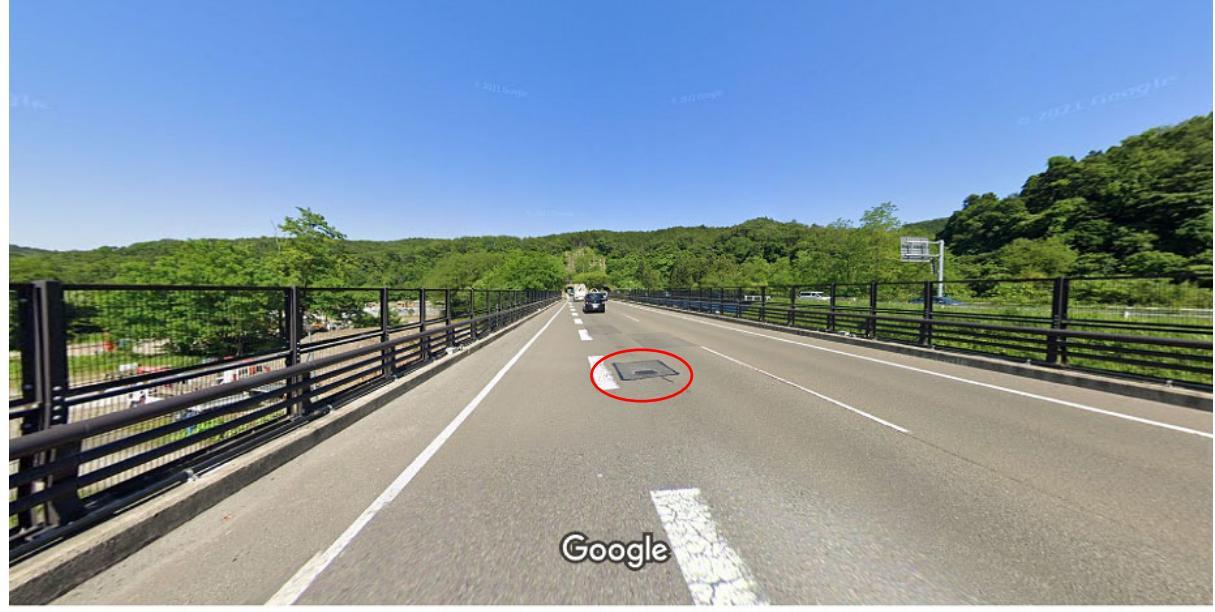
Google 2017.9 撮影 (a) 2017 年 9 月撮影(P2 から P1 を見た画像)<sup>3)</sup>

Google 2019.6 撮影 (b) 2019 年 6 月撮影(P2 から P1 を見た画像)<sup>4)</sup> 2019 年 6 月撮影 https://www.google.co.jp/maps/@38.2598627,140.8201031,19z 写真-3.1.6 第 2 径間の路面画像の比較

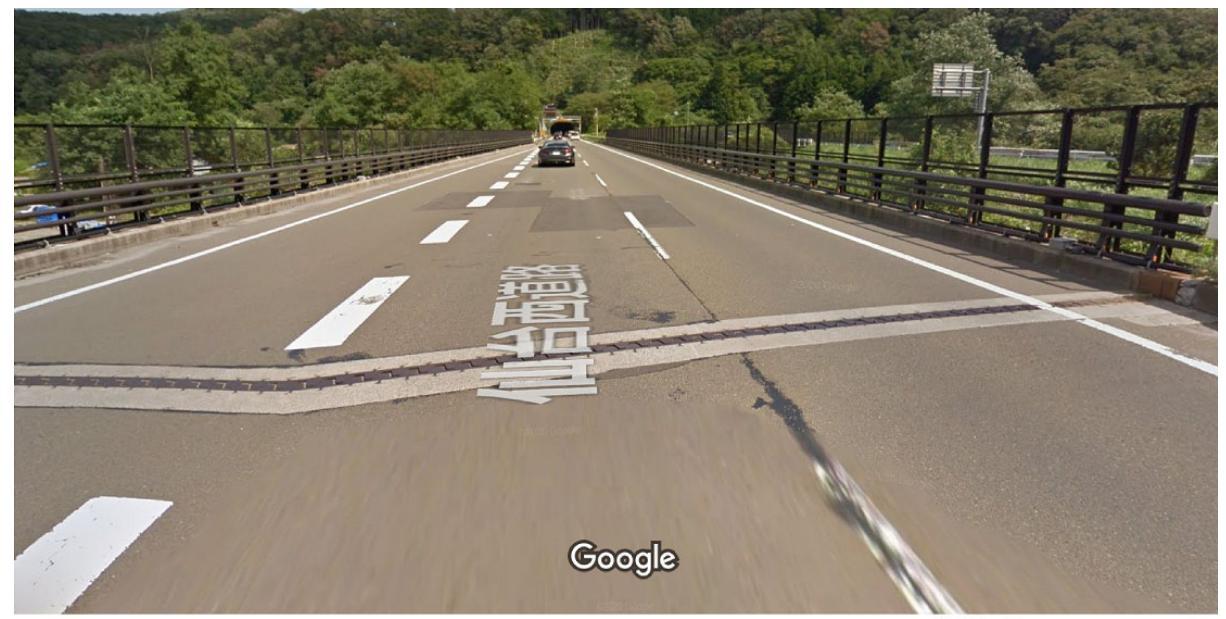
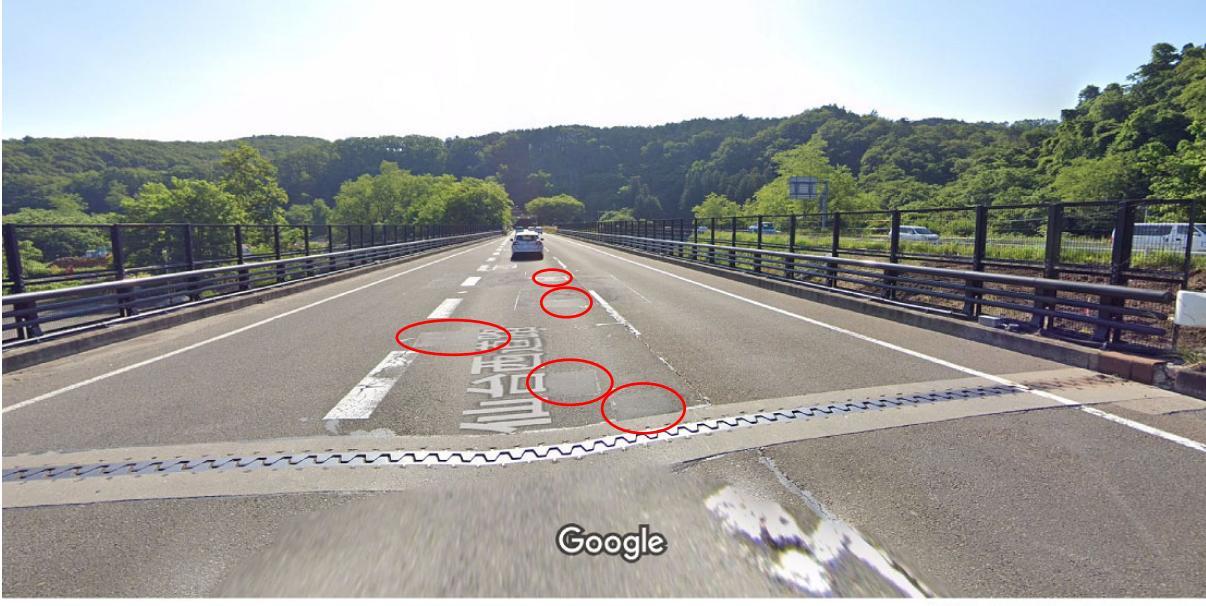
Google 2017.9 撮影 (a) 2017 年 9 月撮影(A2 から P2 を見た画像)<sup>5)</sup>

Google 2019.6 撮影 (b) 2019 年 6 月撮影(A2 から P2 を見た画像)<sup>6)</sup> 2019 年 6 月撮影 https://www.google.co.jp/maps/@38.2598627,140.8201031,19z 写真-3.1.7 第 3 径間の路面画像の比較

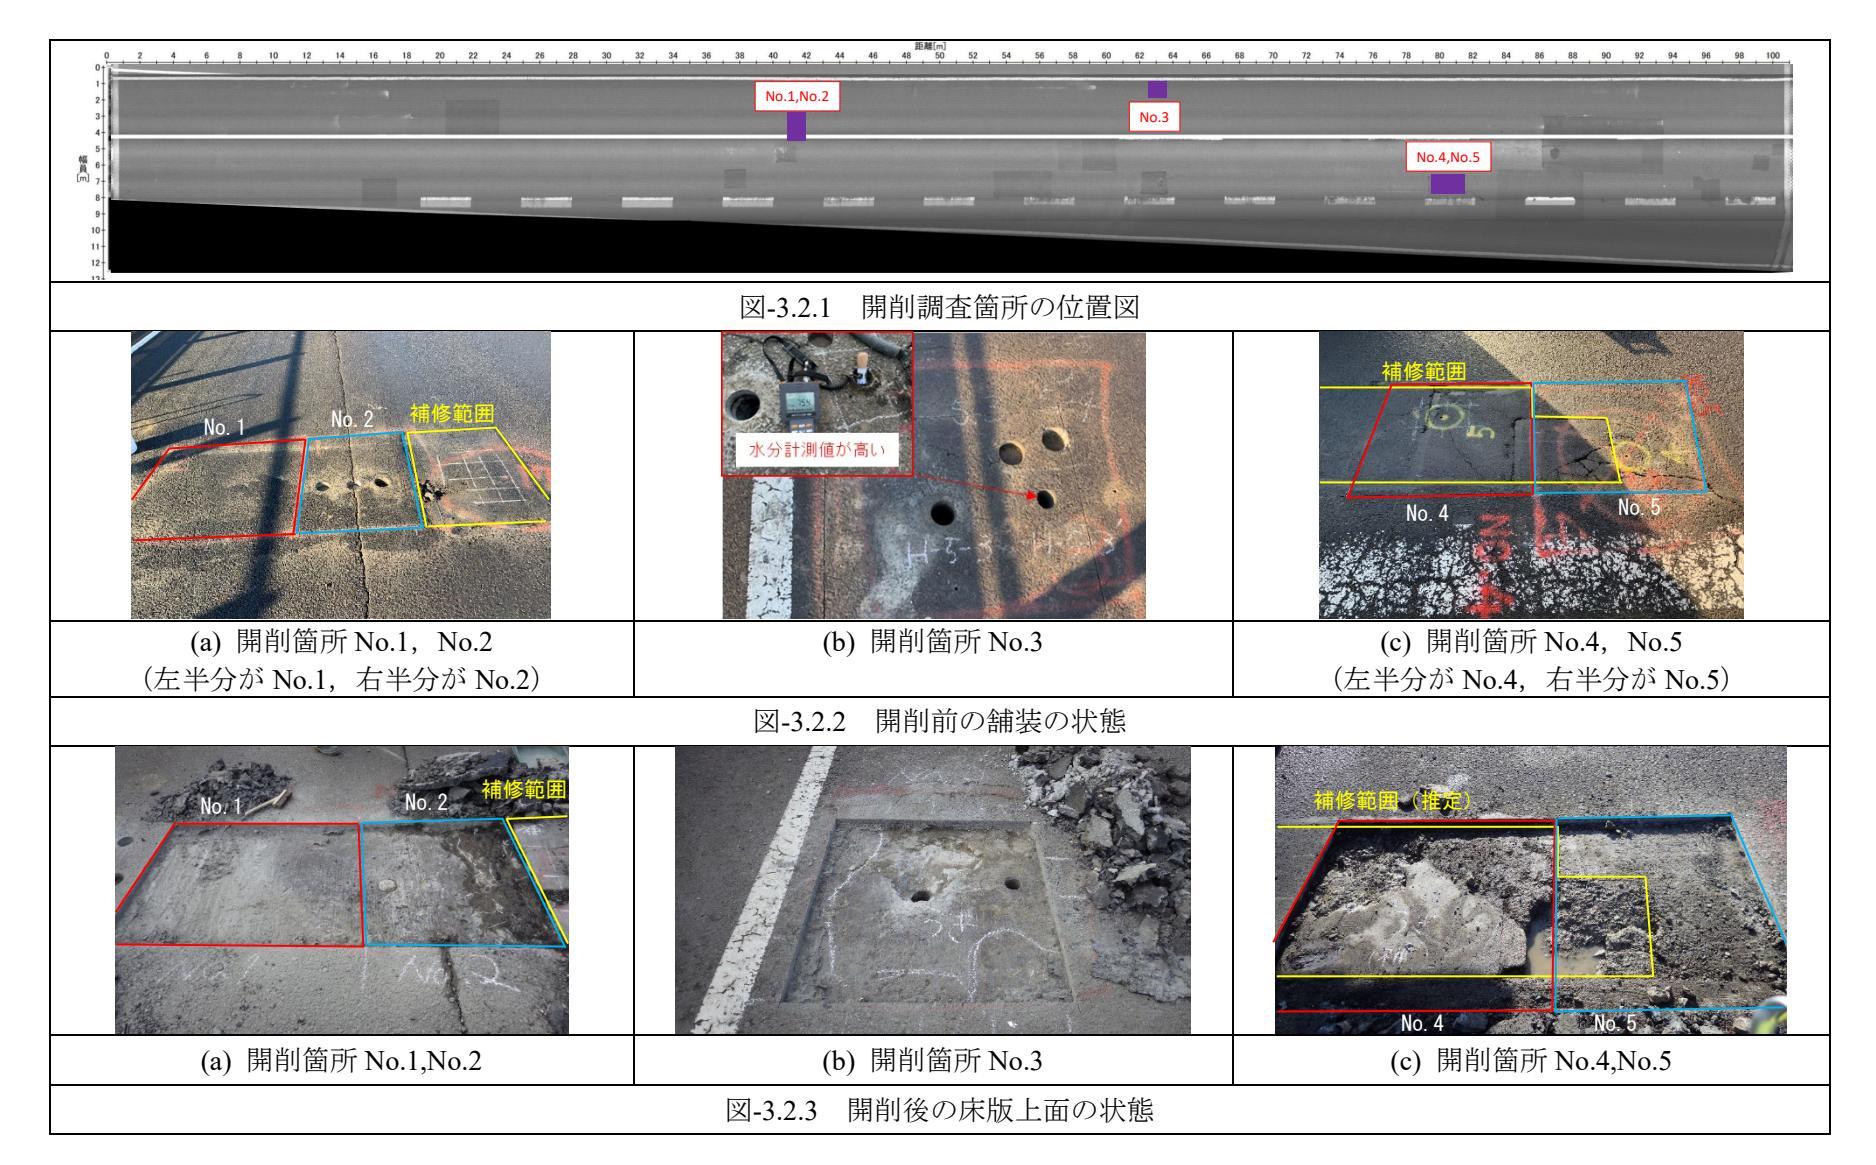
図-3.2.2(a)~(c)に開削前の舗装状態,図-3.2.3(a)~(c)に開削箇所の床版上面の状態を示す.No.1 は全体的にコンクリートの剥離や劣化等が見られず健全な状態であった.No.2では湿潤状態の部 分でコンクリートが劣化しており部分的な欠損が生じていた.隣接する舗装補修部に生じた損傷 から水分が供給されていた可能性が高い.No.3では床版上面にうきが確認された.No.4 は床版上 面の補修が行われており,上面補修部をハンマーで壊し既設コンクリートを確認すると,セメント ペーストと骨材の剥離が生じておりコンクリートが欠損していた.No.5 も No.4 と同様にセメント ペースト骨材の剥離によるコンクリートの欠損が見られ,滞水も生じていた.コンクリートの欠損 は床版の上側鉄筋位置まで進行しており,鉄筋の腐食も確認された.No.4 と No.5 の開削箇所につ いては,舗装を開削する前に小径微破壊検査で使用したエアブローで空気を注入すると,補修部の 損傷している箇所や補修部と既設アスファルトの境界部から水が噴出されるのを確認した(図-3.2.4 赤矢印).当箇所において水の噴出が確認された部分から,床版上面に橋面水が供給されてい たと考える.

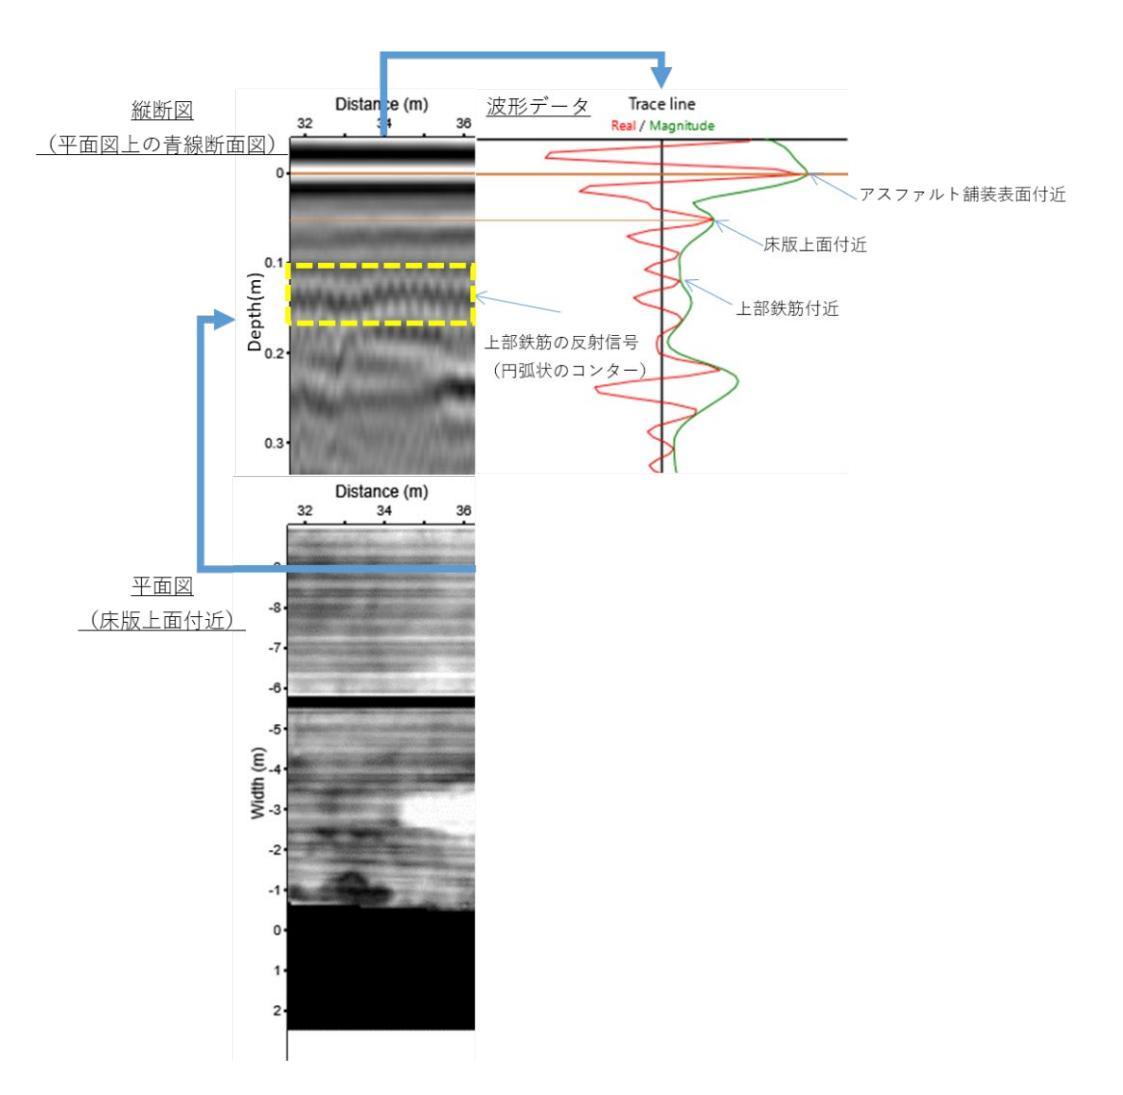
図-3.3.11 G橋(上り線)においてグループ1に分類した反射信号

アスファルト舗装及び RC 床版がともに健全(材料レベルでの損傷がなく両者が密着)な場合 は、アスファルト舗装とコンクリートの比誘電率に範囲があるものの、それぞれの材料の境界にお ける電磁波の反射が面的に一様と言える.前述の実物大供試体実験の結果、このような場合の反射 信号の縦断図は、図-3.3.8 のように「RC 床版上面の反射信号が一様」であり、「鉄筋の反射信号の コンターが円弧状」に見えるという知見を得ている.これらの特徴を有する反射信号を基準とし、 グループ1と分類する.G橋(上り線)においてグループ1に分類したデータを図-3.3.11に示す.

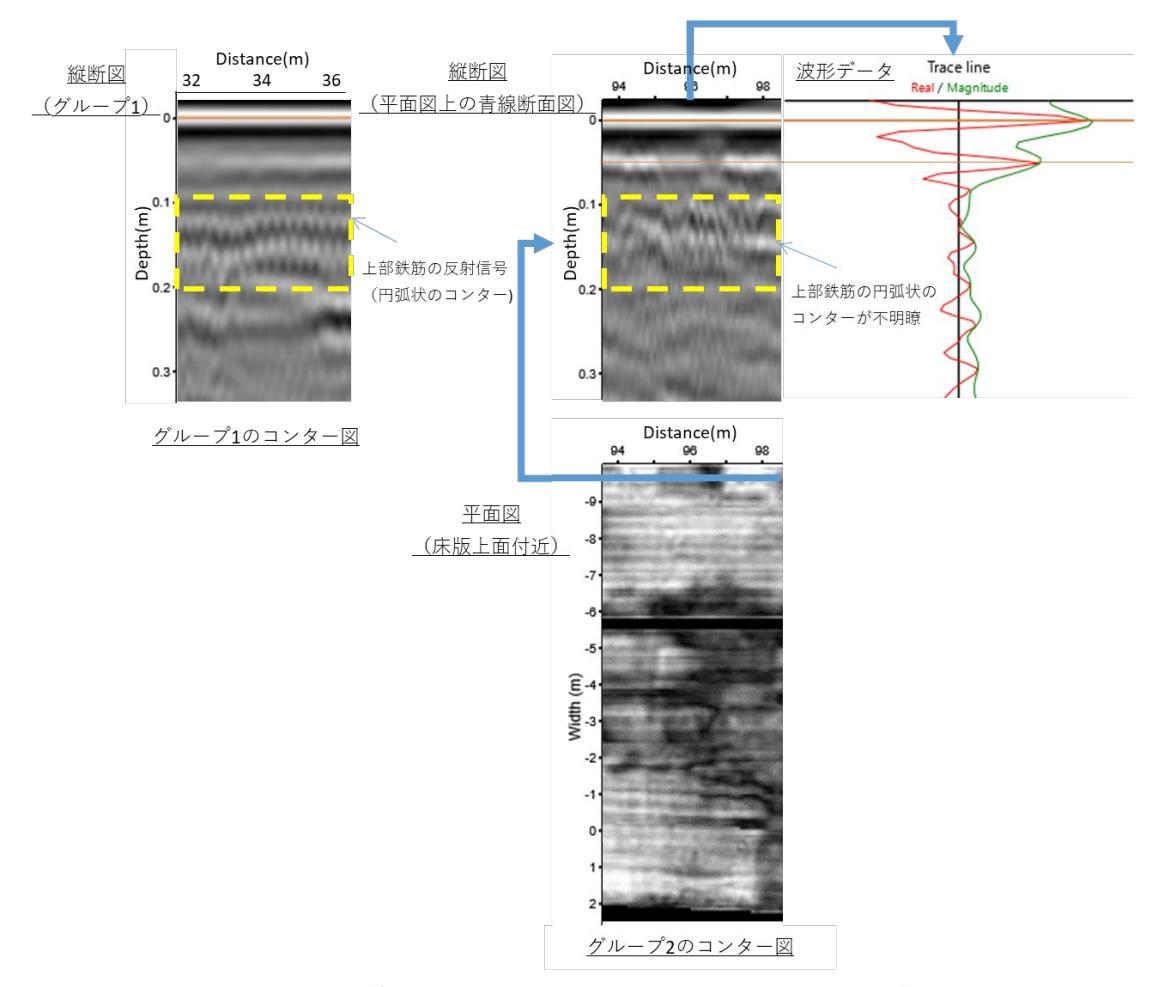
図-3.3.12 G橋(上り線)におけるグループ1とグループ2の反射信号の比較

舗装剥離, RC 床版上面に浅い土砂化,及び水平クラック等が生じている場合は,材料の比誘電 率が変化し,電磁波の反射信号の強度や透過性に変化が生じる.前述の実物大供試体実験の結果, 図-3.3.9 のとおりグループ1と比較すると,浅い土砂化,舗装剥離及び水平クラックを模擬した供 試体の縦断図では,鉄筋の円弧状のコンターが不明瞭に見えるという知見を得ている.これをグル ープ2と分類する. G橋(上り線)において,グループ1に分類したデータとグループ2に分類 したデータの比較を図-3.3.12に示す.グループ1に比べて,グループ2に分類したデータは,上 側鉄筋付近の深度において円弧状のコンターが不明瞭であることがわかる.

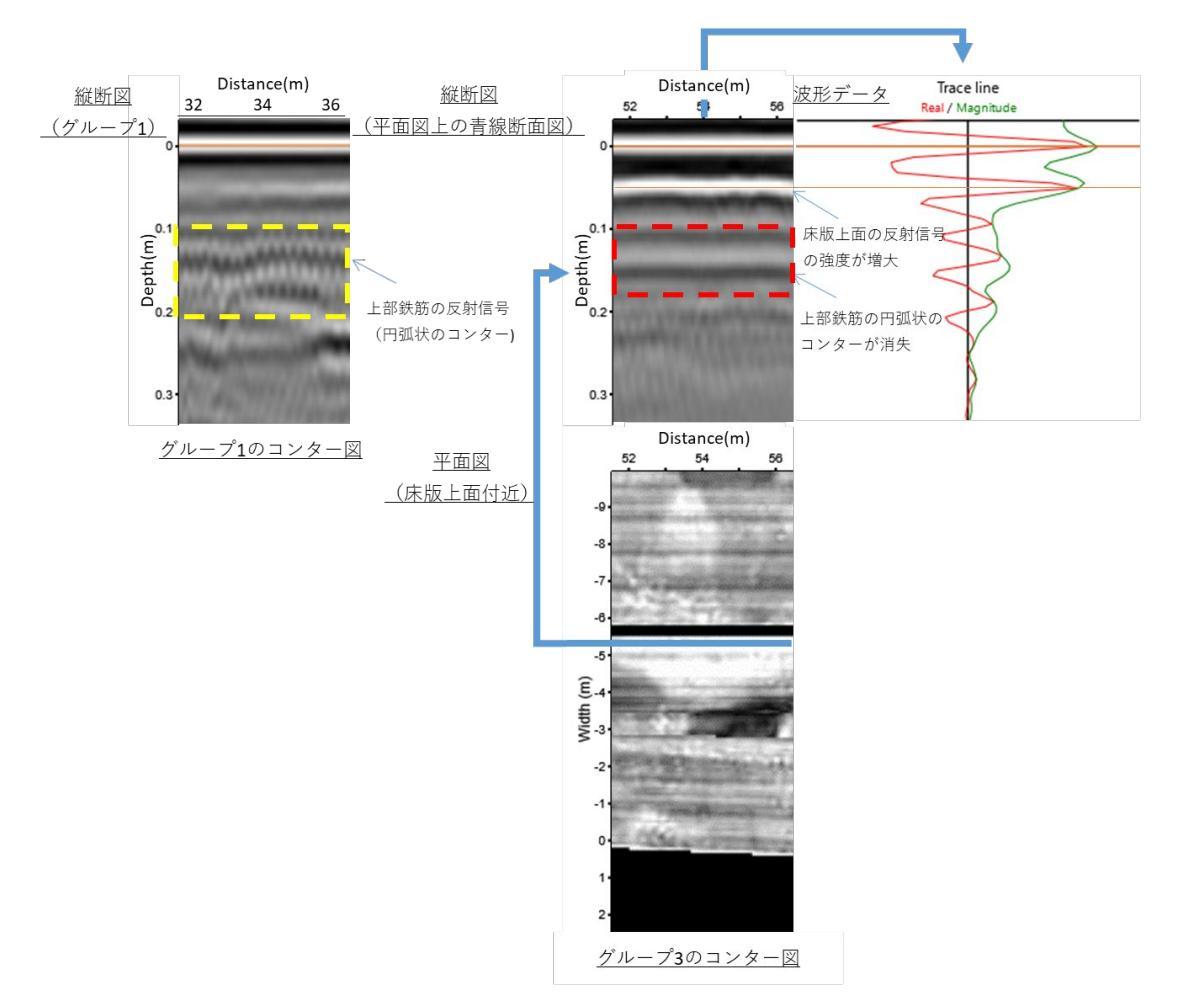
図-3.3.13 G橋(上り線)におけるグループ1とグループ3の反射信号の比較

知見を得ている.これをグループ3と分類する.グループ1に分類したデータとグループ3に分類したデータの比較を図-3.3.13に示す.グループ1と比べて,床版上面付近の反射信号が増大し, 上側鉄筋付近の深度において円弧状のコンターが視認できないことがわかる.

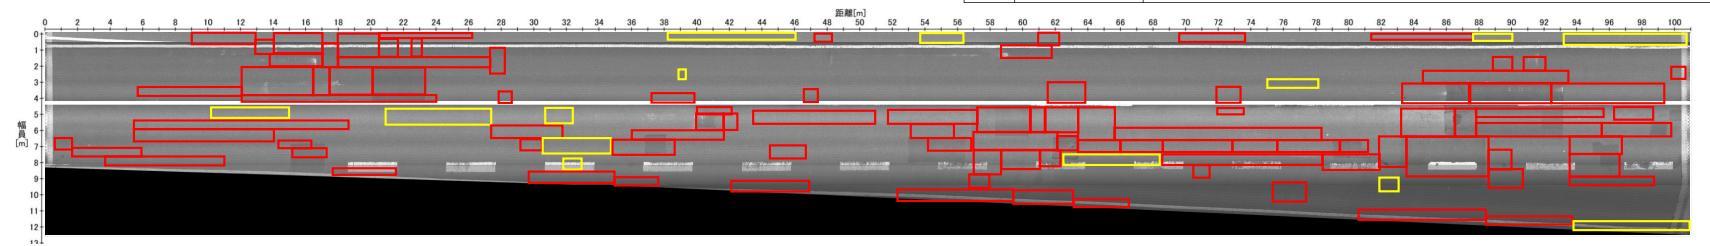
# 図-3.3.14 解析結果(路面画像)

3.3.6 (1) ~ (3) で示した分類に従い, G 橋 (上り線)の計測結果をグループ1, 2, 3 に分類 した結果を図-3.3.14~図-3.3.16 に示す. 深い土砂化や滞水等の疑いがあるグループ3 の箇所が橋 梁全体にわたり確認された. また, 舗装剥離, 浅い土砂化, 及び水平クラックが疑われるグルー プ2 の箇所も複数箇所で確認された.

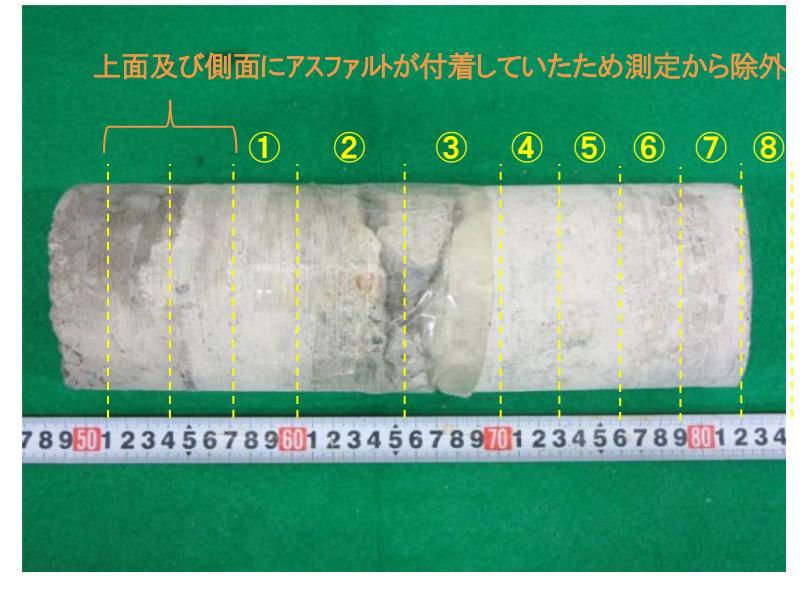
写真-3.5.1 Core-01 分割位置とスライス片番号

ここで、写真-3.5.1 と写真-3.5.2 より各種試料を目視で確認すると、Core-02 は柱状を示しておら ず、スライス片を生成する前から分離している.これは試料採取時に生じた負荷で折れるもしくは 分離した可能性もあるが、少なくともスライス片②と③に関しては、コア削孔後の孔内において同 位置に水平ひび割れと滲出する水や、削孔中に泥状になったモルタル分が削孔穴から析出するなど が確認されており、採取前から柱状を保てずに分離していた可能性が高いことがうかがえる(写真 -3.5.3、写真-3.5.4).

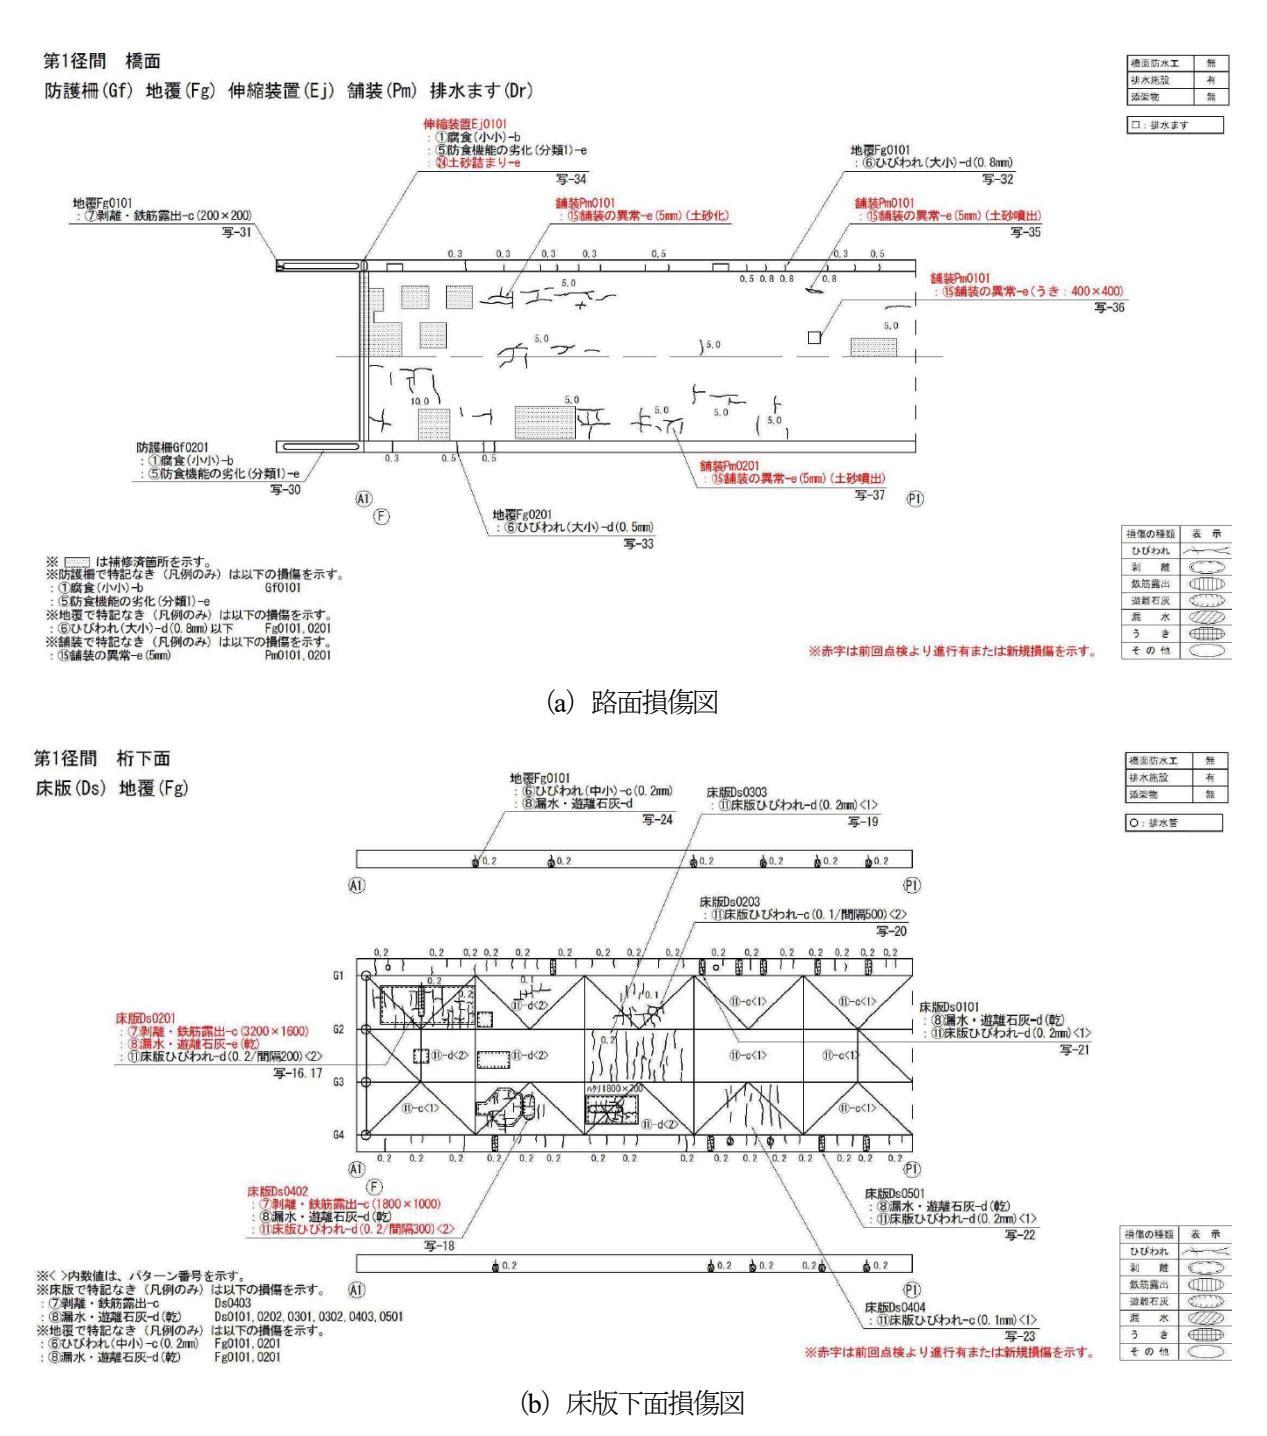
図-4.1.2 路面及び床版下面損傷図(第1径間)

第1径間の床版下面では、全体的にひび割れが生じている。また一部のひび割れでは漏水・遊離石灰や表面剥離が確認されている。表面剥離が生じている箇所の路面には補修痕が確認できる。それ以外にも土砂噴出がいくつか生じている。

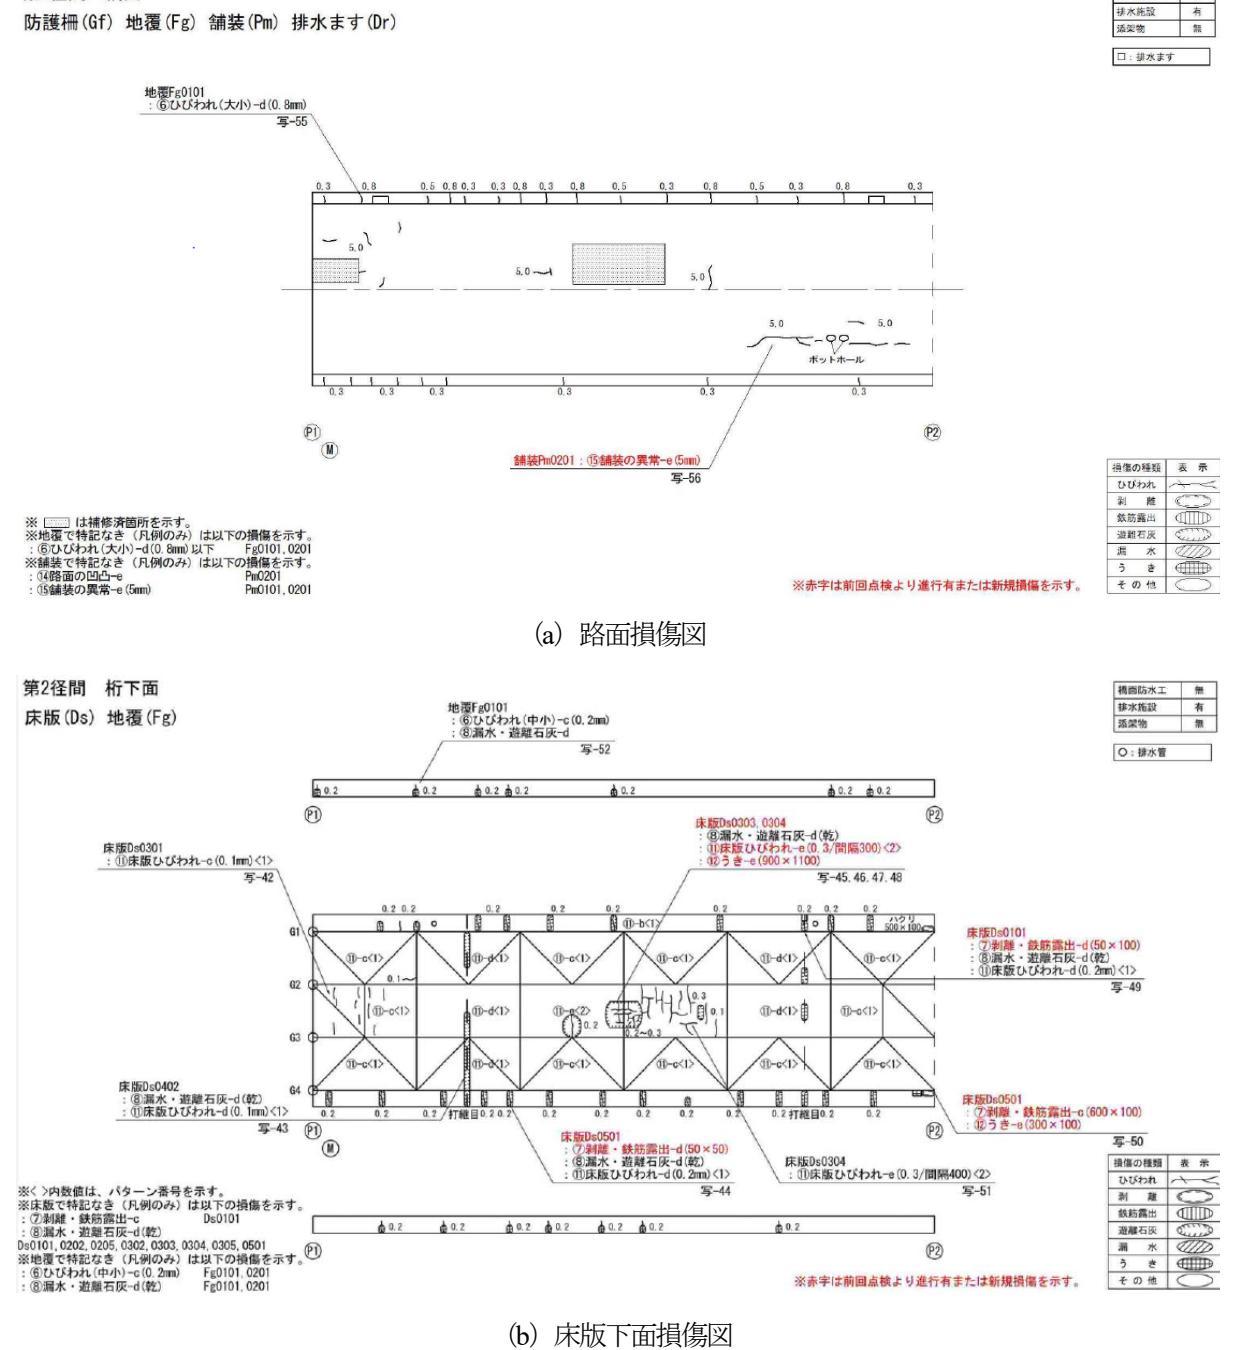
図-4.1.3 路面及び床版下面損傷図(第2径間)

第2径間の床版下面では、第1径間ほどひび割れは生じていないが、G2-G3桁間の中央支間付近に漏水・ 遊離石灰を伴うひび割れ及び浮きが生じている. 点検調書の記載には、前回点検から新たに浮きが確認され たとあり、損傷が進行していることが分かる. 路面を見ると、このひび割れの直上付近に補修箇所が確認で きる.

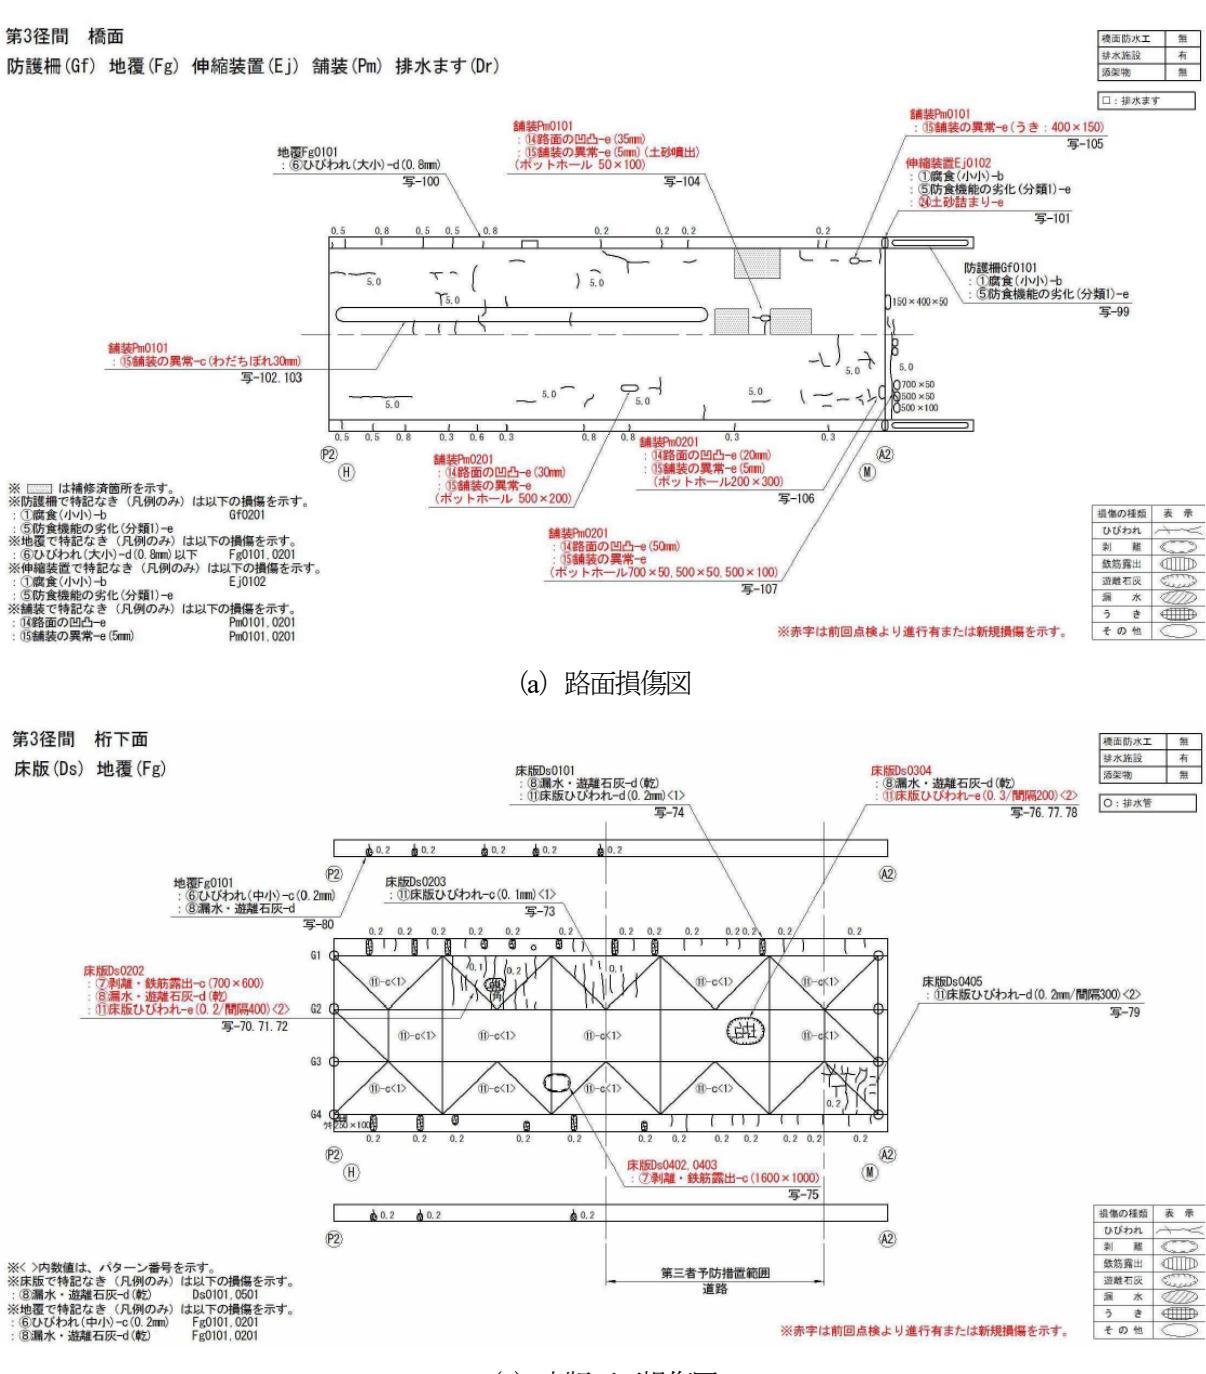
図-4.1.4 路面及び床版下面損傷図(第3径間)

第3径間の床版下面でも、新たな損傷が進行している.特に路面にポットホールやわだち掘れ等の新規損 傷が多く生じている.

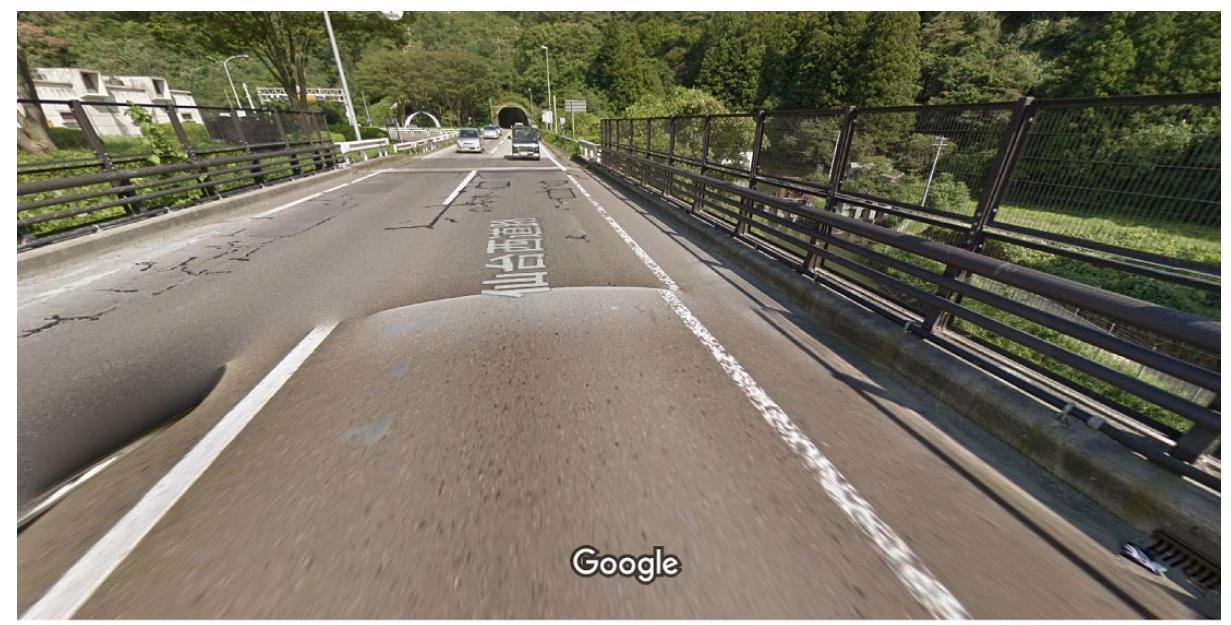
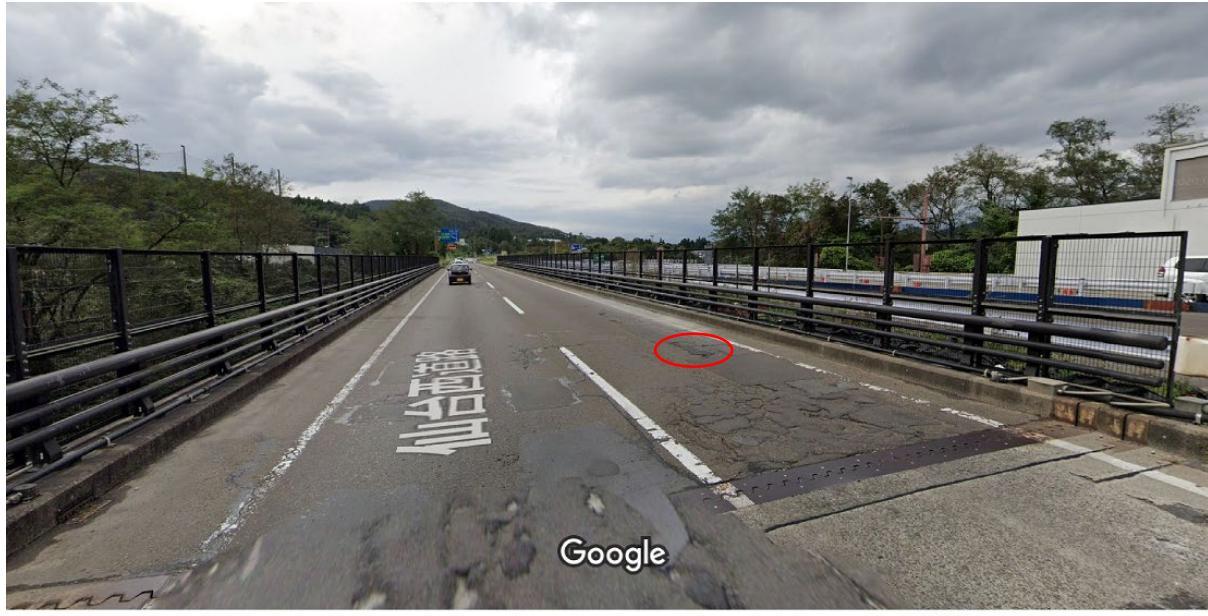
Google R2.10 撮影 (b) 令和2年10月撮影 (A1からP1を見た画像)<sup>2)</sup> <sup>令和2年10月撮影 https://www.google.co.jp/maps/@38.2597335,140.8218113,17z 写真-4.1.2 第1径間の路面画像の比較</sup>

写真-4.1.2~写真-4.1.4 は,最新の定期点検(平成29年7月)に最も近い平成29年9月撮影の路面画像と, 非破壊検査技術の適用性の検証実施日(令和2年12月)の直前の令和2年10月撮影の路面画像の比較であ る.写真中の赤丸は直近の定期点検結果に記録されていない路面補修痕を示している.前章で紹介した上り 線ほどではないものの,やはり約2年で路面補修痕が増加していることが確認された.

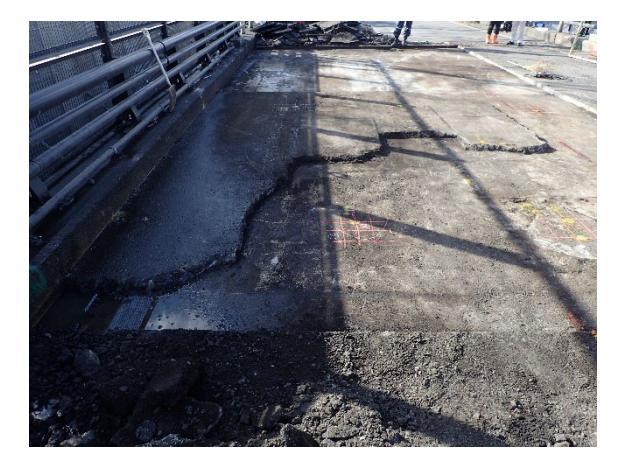
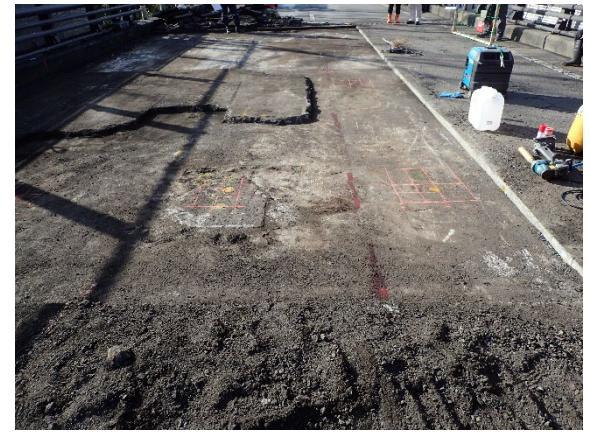
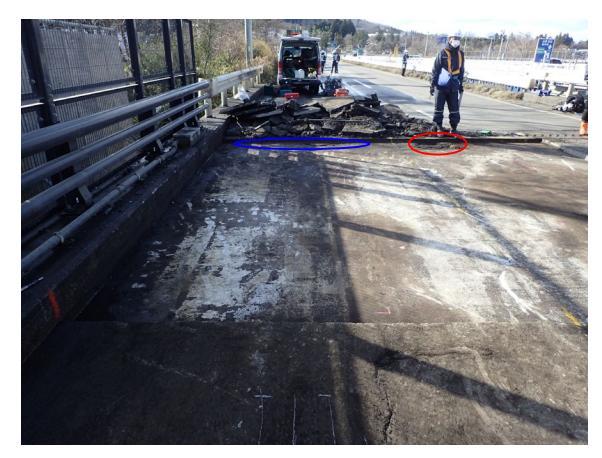
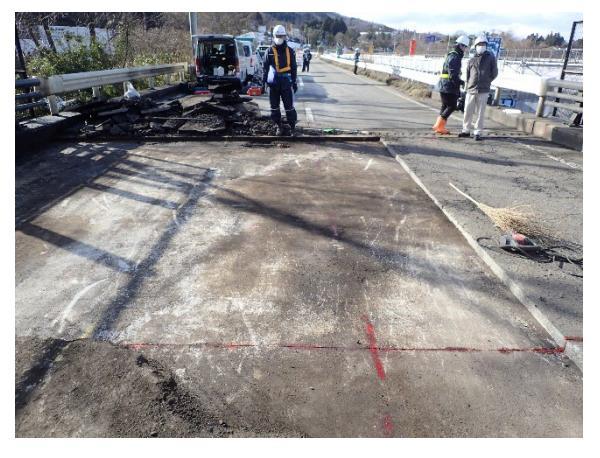
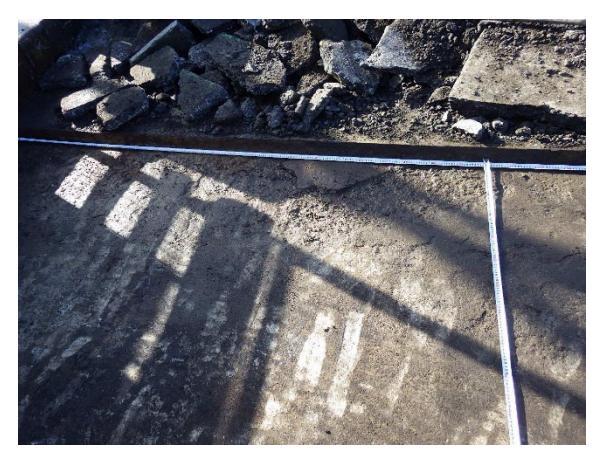
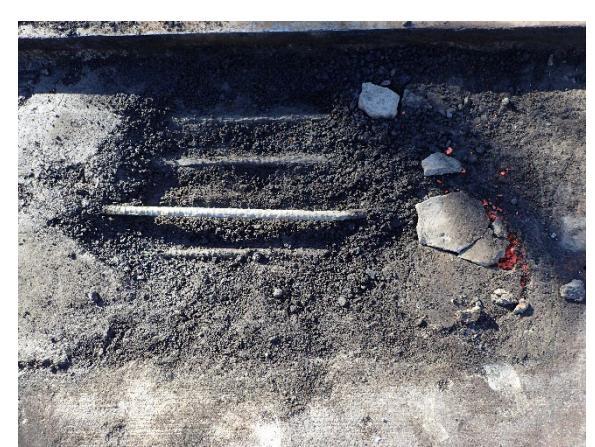
写真-4.2.2 床版上面状態

舗装開削後に目視及び打音検査により確認した床版上面状態を図4.2.2 及び写真4.2.2 に示す. 一部舗装未 開削範囲があるが,これは舗装と床版との接着が強く舗装を剝がすことができなかった範囲である. 伸縮装 置継目付近で土砂化及び表面劣化が確認された. 床版上面の滞水については目視では判別が困難であったた め,図4.2.2 には含んでいない. 別途床版上面の水分量測定を実施しているため,その結果については4.3 で 詳述する.

e)表面劣化(写真3)の青丸部)

f)土砂化(写真3)の赤丸部)
