# AIを活用した道路橋メンテナンスの効率化 に関する共同研究報告書(Ⅱ-1) -非破壊検査技術を用いたコンクリート床版上面の 滞水検知手法の開発-

# 令和5年3月

AIを活用した道路橋メンテナンスの効率化に関する共同研究 点検 AI(床版の土砂化等)開発グループ

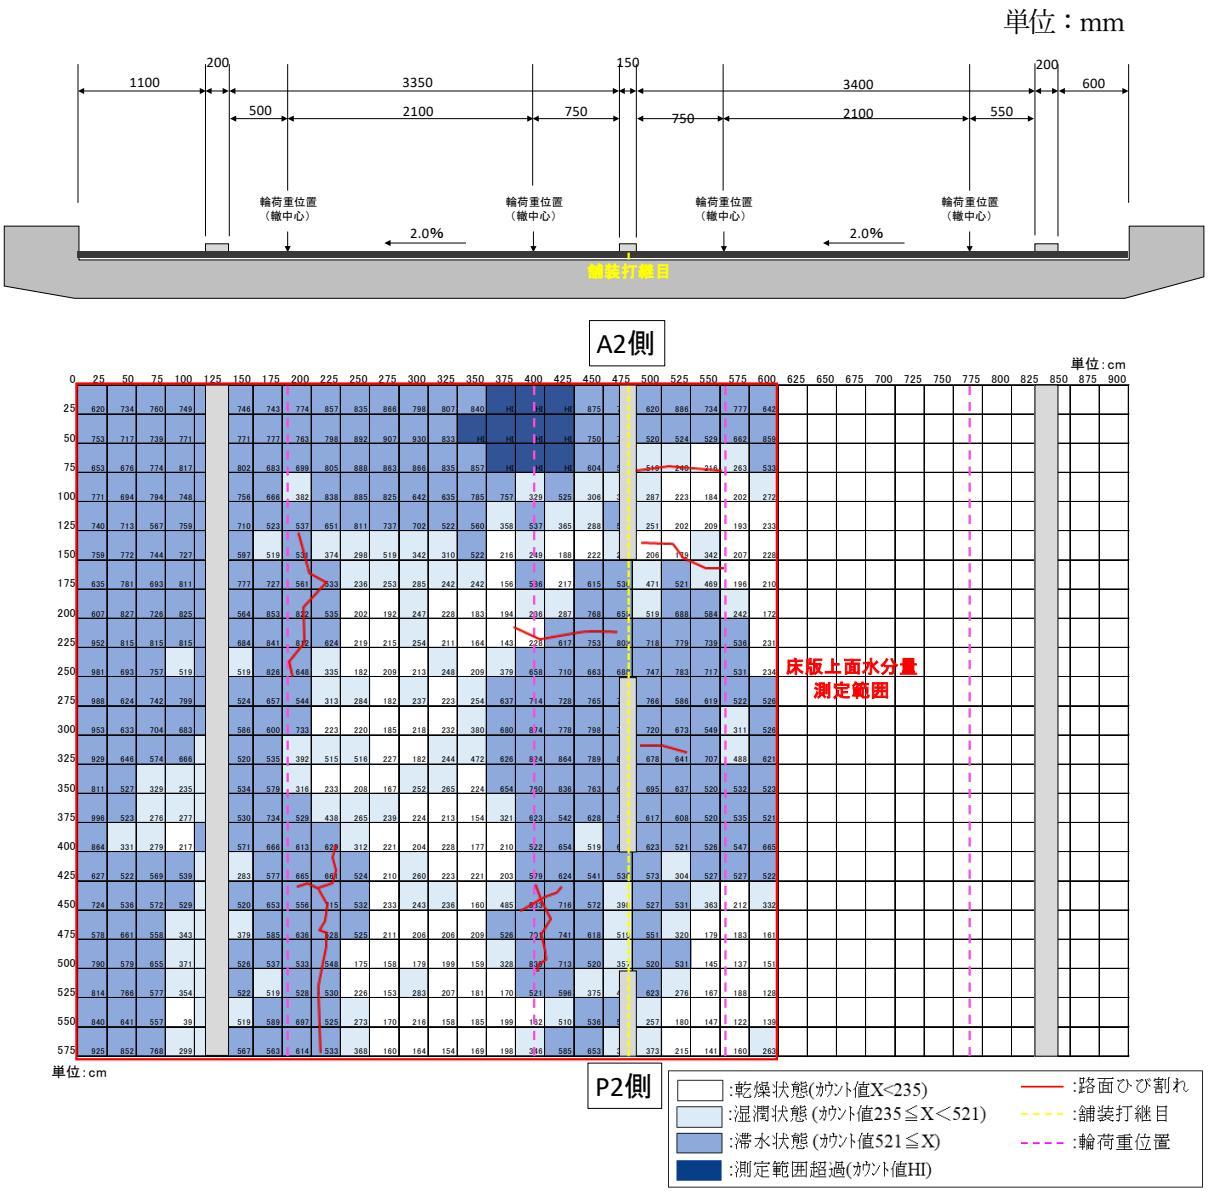
図-4.3.5 路面状況と床版上面水分量の重ね合わせ

床版上面水分量の測定結果と,現地で確認した舗装打継目や輪荷重位置,路面補修痕・ひび割れ等路面状況を重ね合わせたものを図4.3.5 に示す. 上側が A2 側,下側が P2 側であり,灰色の線はレーンマークを表している.マスの上側及び左側の数値は、それぞれ左側地覆境界部からの橋軸直角方向の距離及び A2 側伸縮装置境界部からの橋軸方向距離を、マス内の数値は水分量の測定値を示している.赤線で囲んだ範囲が床版上面水分量の測定範囲であり、図4.3.1 のカウント値とコンクリート表面の水分状態の関係に基づき、乾燥状態、湿潤状態、滞水状態の3 つに分類し、該当するカウント値のマスを着色した.濃い青色の部分は測定上限(カウント値990)を超過した部分であり、超過を意味する HI を示した.輪荷重位置は、現場で路面に轍掘れが確認できたためその位置とした.

3 色に分類した床版上面水分量を見ると、舗装打継目、伸縮装置との継目、及び地覆との継目付近で滞水 状態の範囲が大きく、継目から距離のある輪荷重位置の内側付近では乾燥状態又は湿潤状態となっている. また路面ひび割れ位置と床版上面水分量を比較すると、一部乾燥状態となっている部分もあるものの、概ね 路面ひび割れ直下も滞水状態となっている.

この結果より、舗装打継目、伸縮装置や地覆との継目、及び路面ひび割れが、床版上面への水の浸入経路 となっていると考えられる.

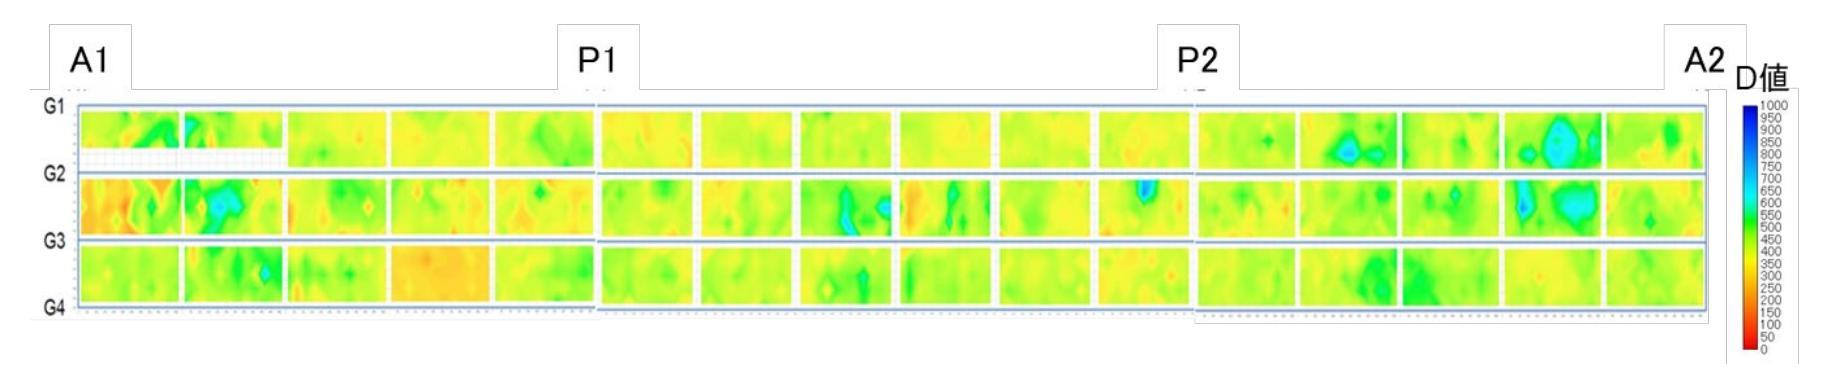
図-4.3.6 床版下面水分量コンター図

続いて図-4.3.7 は、4.1 で示した 2017 年実施の路面の定期点検結果を図-4.3.6 と比較できるようつなげたものである. P2-A2 間を見ると、3 箇所の路面補修痕の位置で、コンター図は青色、即ち高い含水状態を示している(図-4.3.7 の赤丸部).同様に P1-P2 間でも、中央の路面補修痕の位置でコンター図が青色を示している. このような箇所は、路面上はきれいに補修されているものの、床版内部には多量の水を含んだままとなっていると考えられる.一方、コンター図の P2-A2 間の左上パネルに青色が確認できるが、定期点検結果では補修痕等目立った損傷は記録されていない(図-4.3.7 の青丸部③). P1-P2 間の P2 付近の中央パネルや A1-P1 間 左側中央パネルでも同様の箇所が確認できる(図-4.3.7 の青丸部①2).

今回の床版下面水分量測定の結果から、床版下面水分量コンター図で青色(D値で 600~1000)を示した 場合、その直上付近の路面には水の浸入口となる損傷が生じている可能性が高いことが確認された.これを 活用することで、路面の損傷程度が同程度であっても、床版下面の水分状態を計測してコンター図化するこ とにより水の浸入口となっている損傷の可能性を判別できることが期待できる.効果的な補修順位の策定を 行うことができると考えられる.

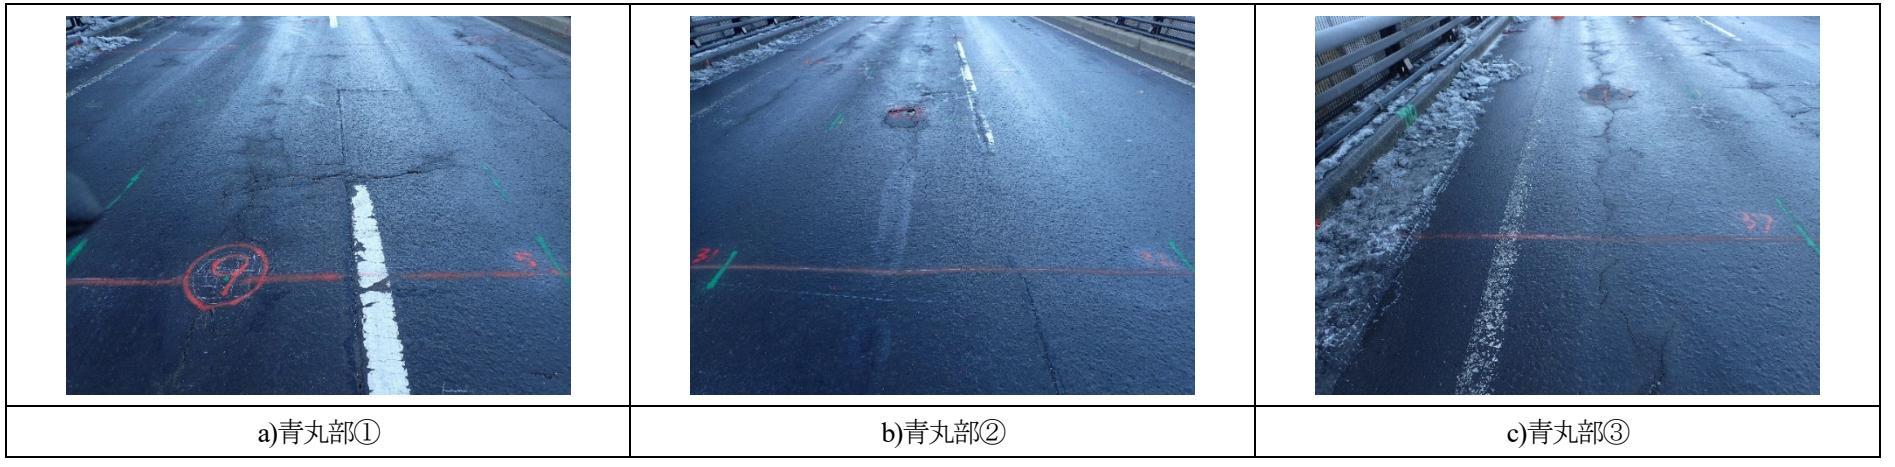
写真-4.3.2 青丸部①②③周辺の路面写真

ここで、定期点検結果は2017年実施、床版下面水分量測定は2020年実施であり、約3年のタイムラグが あるため、定期点検結果には記録されていない新たな損傷が生じている可能性がある。2020年12月の実橋 調査時に撮影した、青丸部①②③周辺の路面写真を写真-4.3.2に示す。3箇所とも定期点検結果よりも路面ひ び割れが進展しており、特に青丸部②では舗装が局所的に窪んでいるのが確認できる。このような窪みや路 面ひび割れから水が浸入し、床版内のひび割れに浸透することで、床版下面において高い含水状態を示した と考えられる。

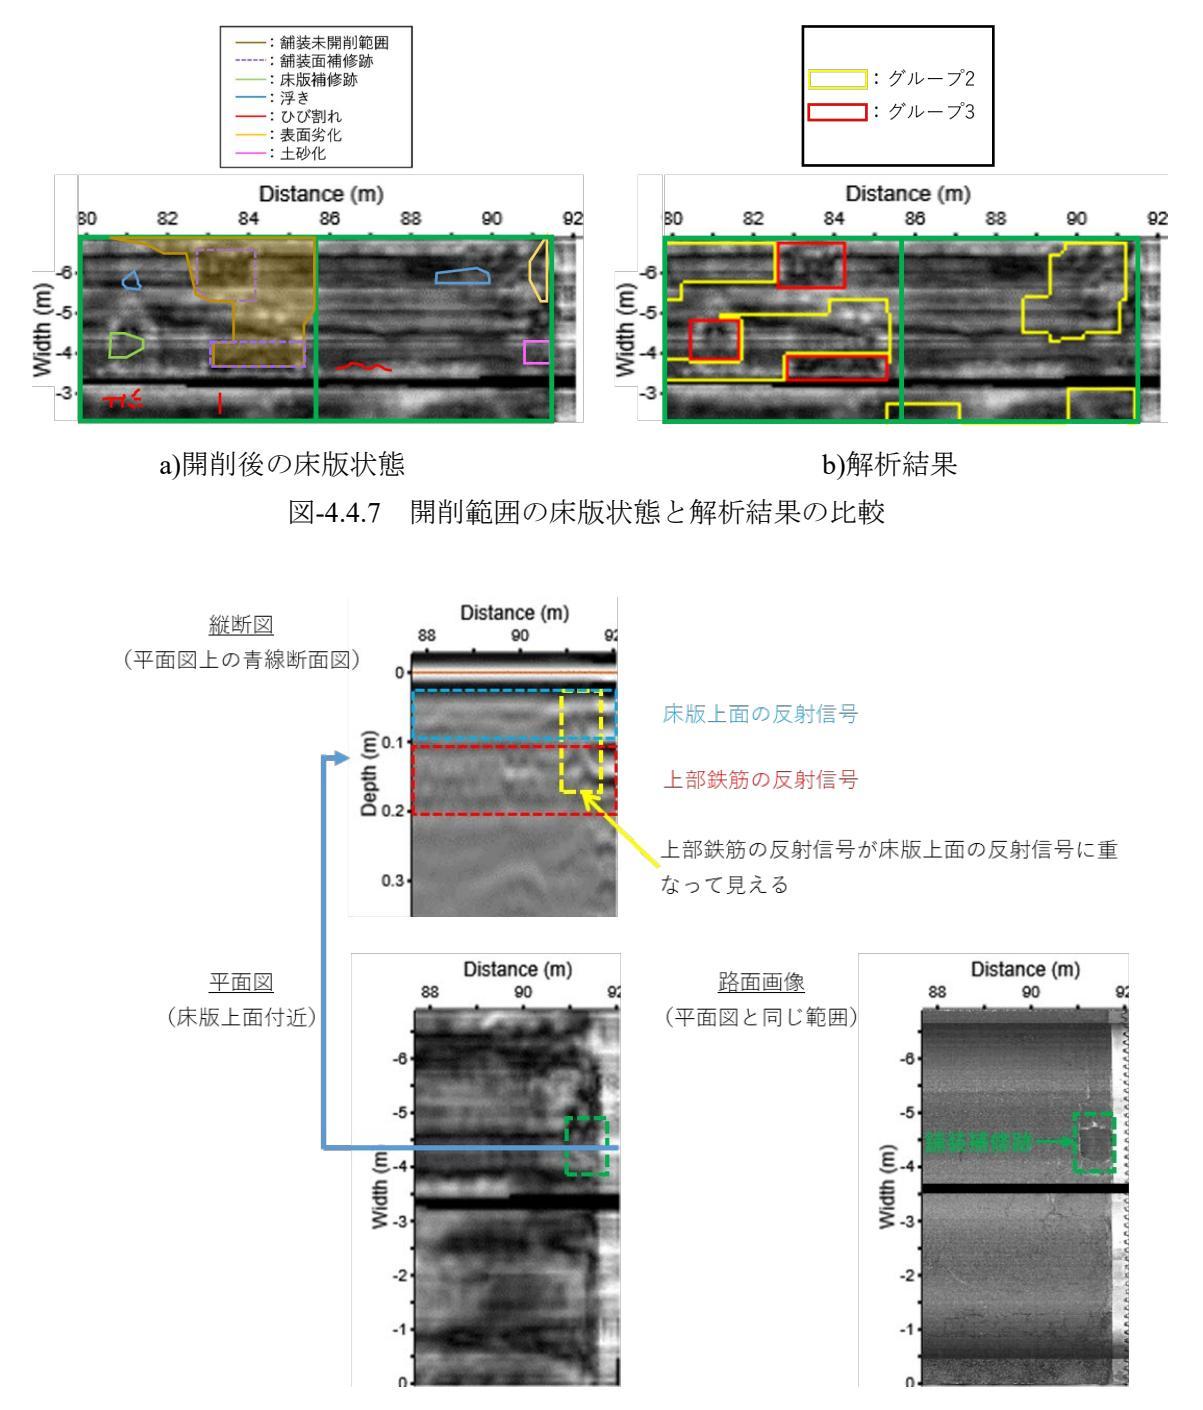
図-4.4.8 G橋(下り線)走行車線のA2側の補修跡付近における反射信号と路面画像

次に、4.2 で示したとおり、A2 橋台部の伸縮装置から橋軸方向(A1 方向)に 11.6m, 左側の地 覆から橋軸直角方向に 5.6mの約 65m<sup>2</sup>の範囲で舗装開削調査を実施した. 解析結果(図-4.4.5)と 比較するために、図-4.4.5の平面コンター図に開削範囲の床版状態を重ねたものを図-4.4.7に示す. 浮きが確認された 2 箇所については概ねグループ 2 の範囲内に入っていたが、土砂化箇所につい てはグループ 1 となっており検知できていなかった. 図-4.4.8 に示す当該箇所の電磁波レーダの波 形において、上部鉄筋の反射信号の位置が床版上面の反射信号の位置と重なる異常を確認してい たが、土砂化や滞水の場合にみられるグループ 3 の縦断図のような特徴は明確に確認できなかっ たため、舗装補修時に切削機で床版面を削ってしまった等の要因で床版のかぶりコンクリートが 薄くなったことによる異常と考え、床版面の劣化ではないと判定していた. このような箇所につい ては、検知精度向上のため更なる検証が必要である.

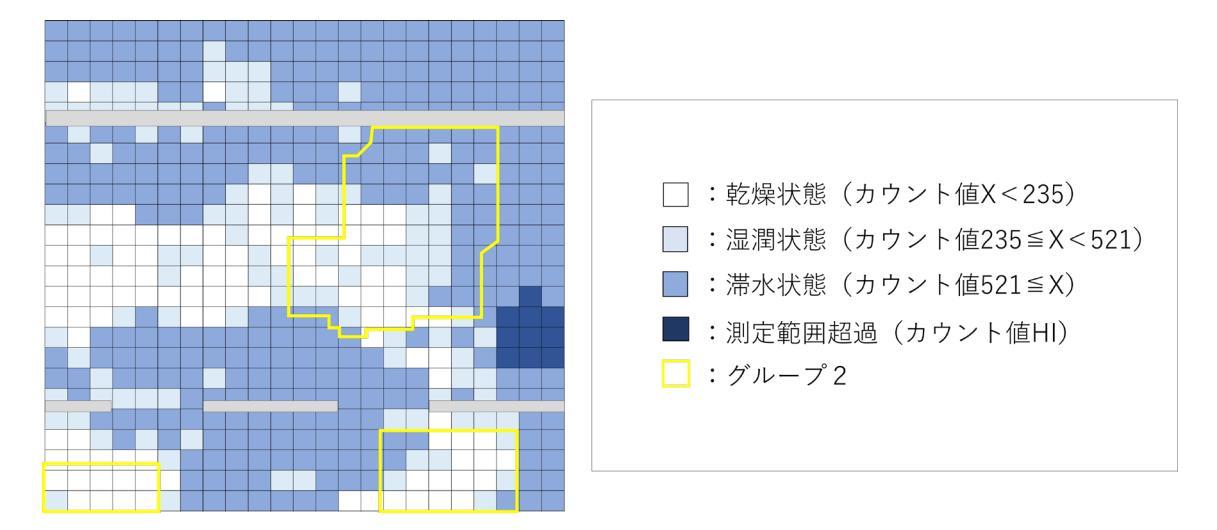
図-4.4.9 床版上面の水分状態と解析結果の比較図

同様に、4.3 で示した開削後に実施した電気抵抗式水分計による床版上面の水分状態の測定結果 と解析結果との比較を図-4.4.9 に示す.これを見ると、水分計の測定結果で滞水状態となっている 路肩付近や中央破線付近、右端の伸縮装置近傍を、解析結果では滞水の場合のグループ3 ではな く健全の場合のグループ1 と判定している.この原因としては、水分計の調査日とレーダ計測日 での床版上面の水分状態の変動が考えられる.

以上のことから,解析結果と床版上面の水分状態との整合を検証するためには,水分計の測定と レーダ計測をいかに同じ条件で実施するかが課題である.

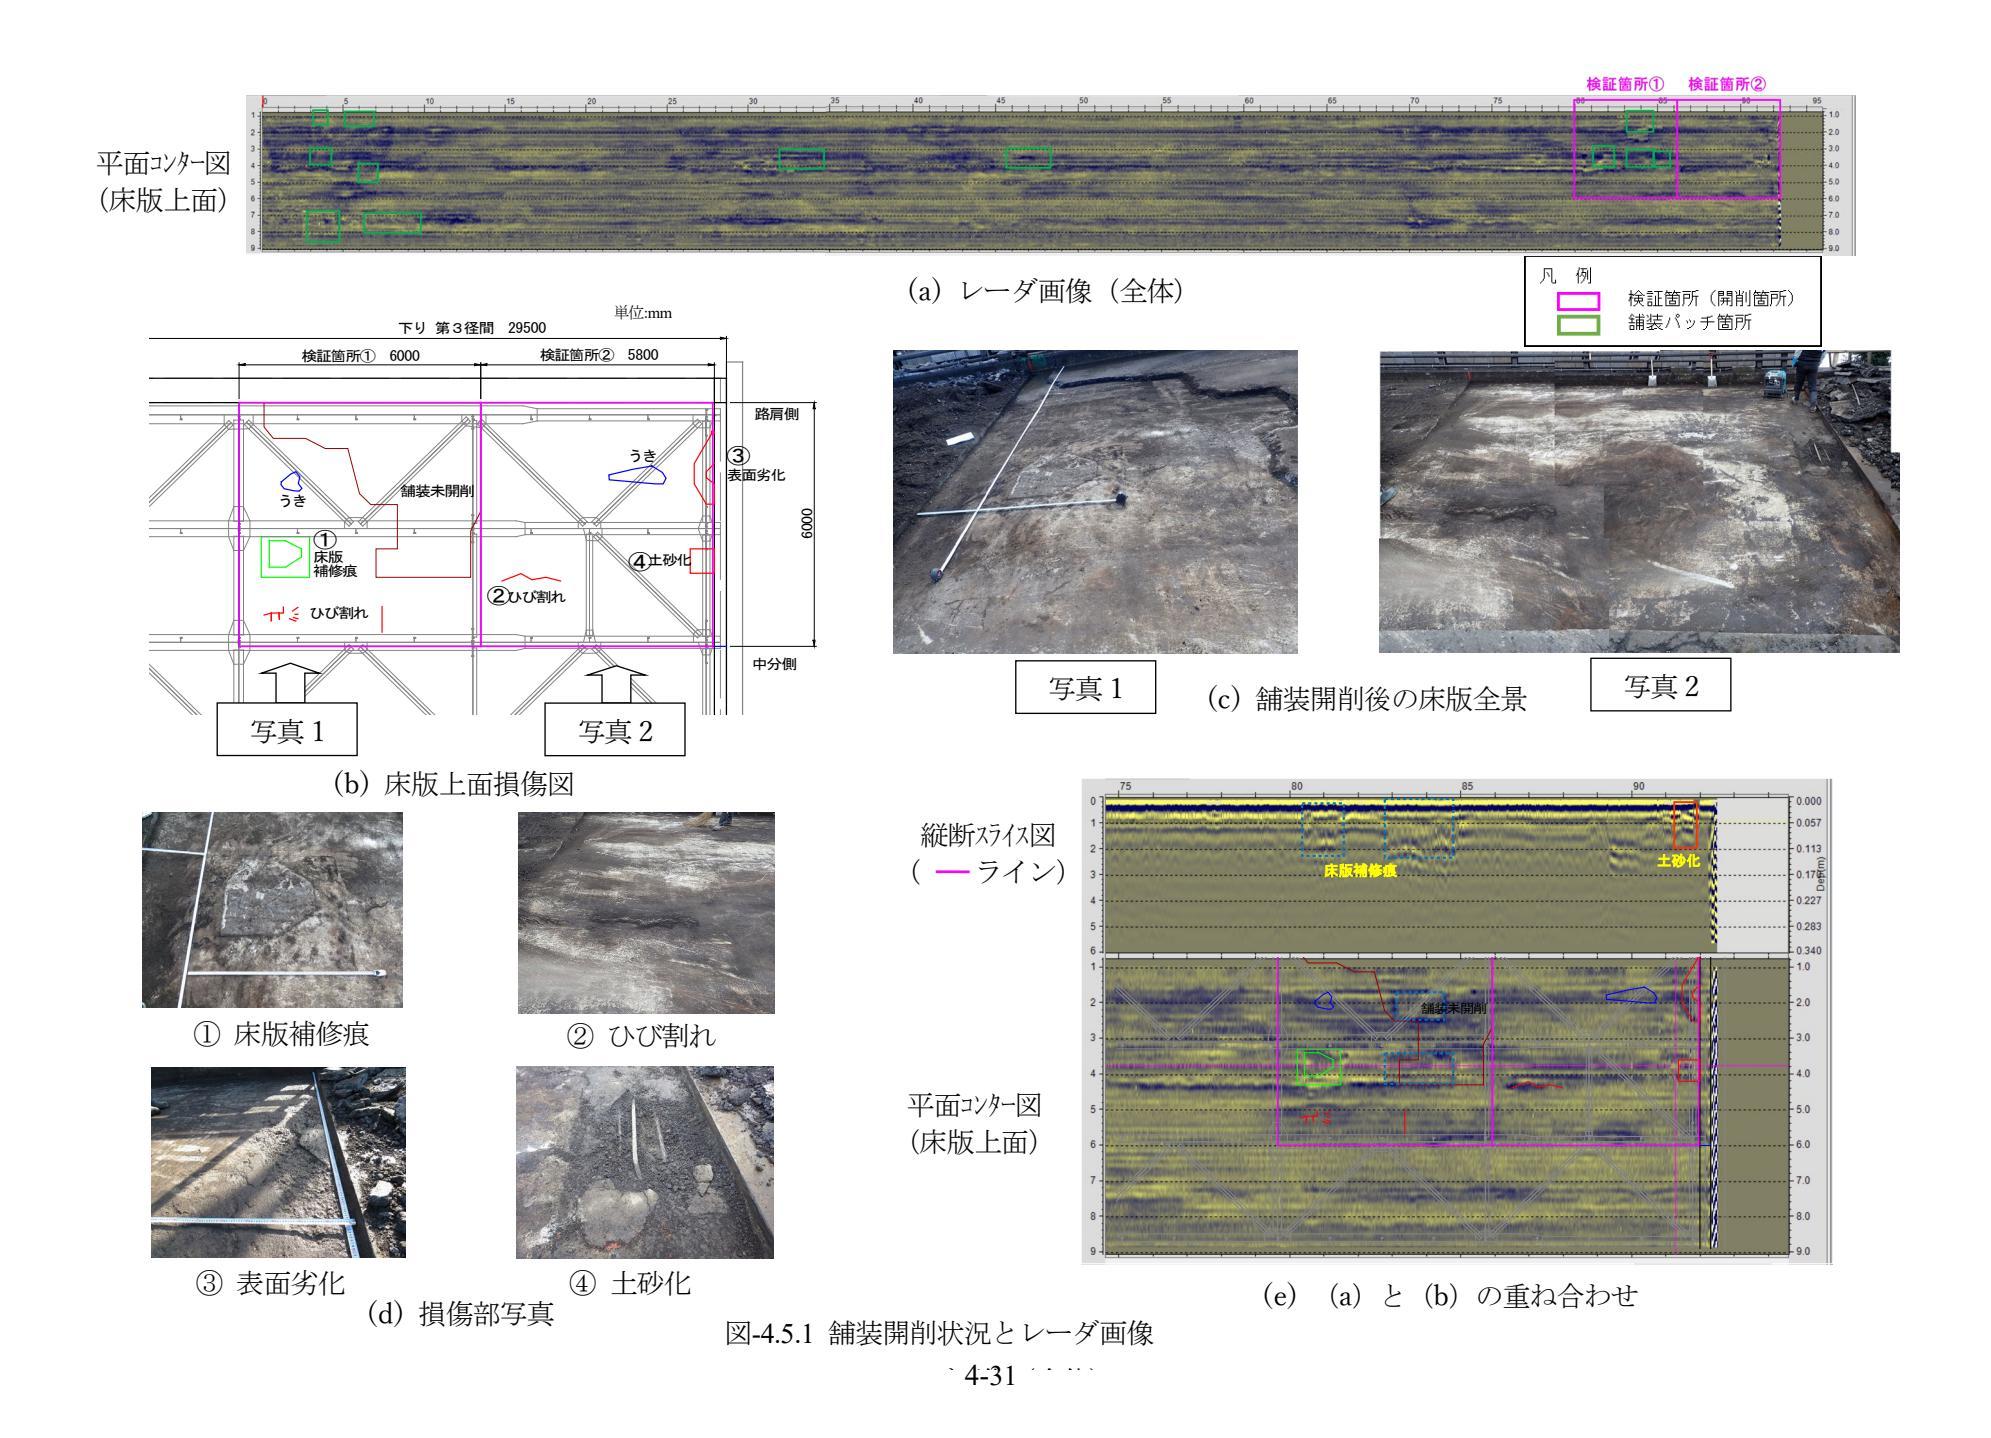
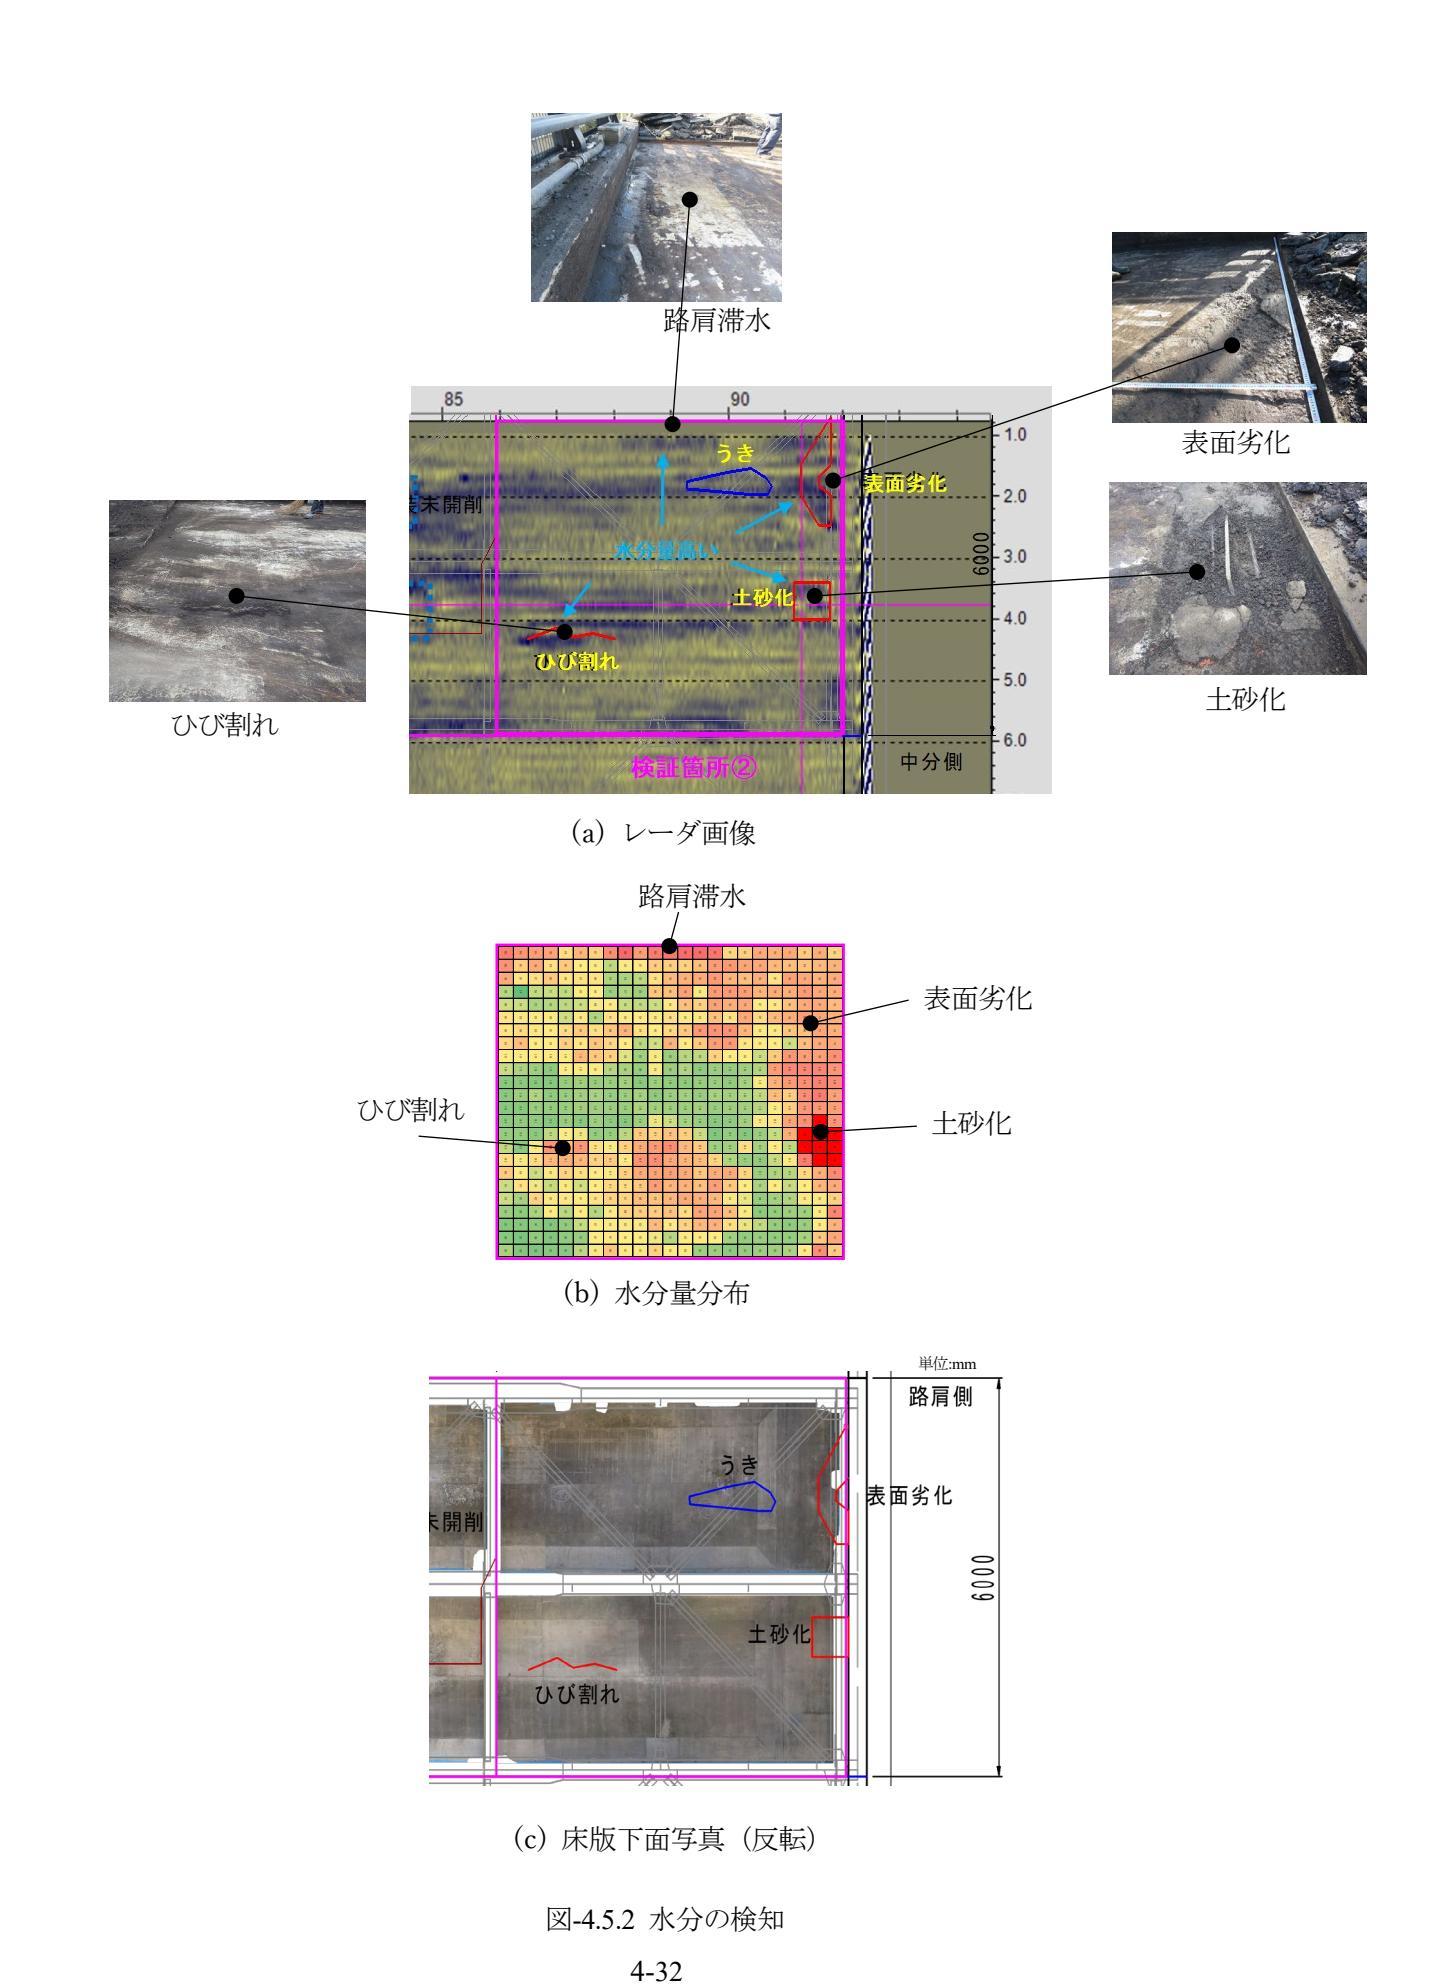
続いて、図-4.5.2(a) は、検証箇所②付近の床版上面付近レーダ画像の平面コンター図と、主な損傷 の位置及び橋面の滞水とその状況写真である.損傷箇所及び滞水箇所は反射強度が強いことを示す濃 い色となっているのが分かる.

図-4.5.2(b) は、舗装開削後に計測した床版上面の水分量調査の結果をカラーマップで示した図である.赤色は水分量の多いことを示しているが、図-4.5.2(a) のレーダ画像の濃い色と概ね一致している.

図-4.5.2(c) は、床版下面の状況写真である.湿潤箇所が濃い色となっているが、図-4.5.2(a) のレー ダ画像や図-4.5.2(b) の水分分布とは異なっている.これは上面から下面に向かって水分が浸透する経 路が真下とは限らないことを示している.したがって、経年的な劣化を予想するためには床版上面の 水分量だけでなく、立体的な水分量の分布を把握する必要がある.

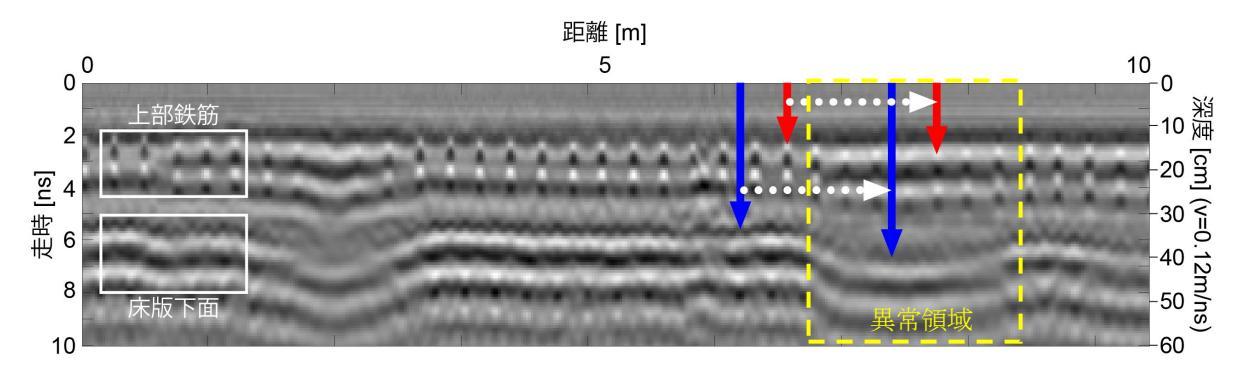
図-4.6.2 縦断スライス図例

図-4.6.2 に代表的な縦断スライス図を示す. 左縦軸は,送信アンテナから電磁波を放射し,対象 物から反射して受信アンテナで受信するまでの時間(走時)を示しており,単位はナノセカンド(ns) である. 右縦軸は,伝播速度を0.12m/nsと仮定した場合の深度を示している. 区間長は10mで,上 部鉄筋(図-4.6.2 中の赤矢印のライン)と床版下面(図-4.6.2 中の青矢印のライン)が明瞭に識別で きている. 鉄筋による反射波形を一点に戻すマイグレーション処理を,一律の伝播速度(0.12m/ns) で適用している. 一方で,2.5 波長程度ある基本波形をパルス状の波形に変換するデコンボリューシ ョン処理は適用していない. このため,ひとつの対象からの反射波は,2 回程度反復している波形 として表現されている. 各波動イベントの走時を解析する際は,各々の波形が最初に振動する走時 を用いる.

図-4.6.2 において,異常領域とした範囲における赤矢印及び青矢印の長さの違いは,それぞれ上 部鉄筋及び床版下面の反射波の走時が,健全な箇所に対して遅れていることを示している.上部鉄 筋の深度や床版厚が変化していることはないため,走時の遅れは,主に電磁波の伝播速度が低下す ることにより,反射波の到来時間が長く変化していることを示している.走時が遅れている領域は, 振幅も小さくなっている.このような,走時が遅れ,振幅が低下した領域を異常領域として識別で きる.

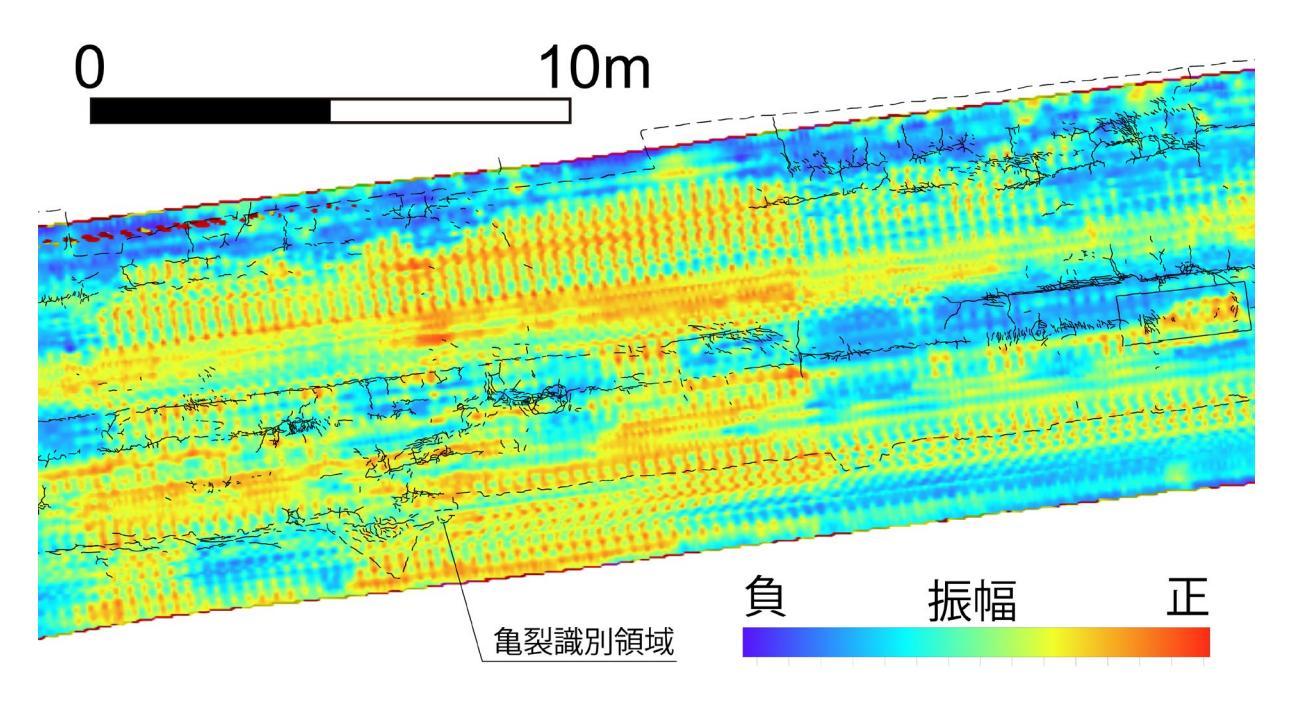
図-4.6.9 亀裂分布と同走時断面の比較(区間2)

図-4.6.6 のオルソ画像より亀裂を確実に識別できた範囲の境界を,図-4.6.8~図-4.6.11 に亀裂識別 領域として破線で明示している.したがって,レーダ記録と舗装表面の損傷の比較対象域は破線の 枠内となる.鉄筋の反射パターンが失われている領域,すなわち橋軸直角方向の主鉄筋の縞模様が 確認できない領域の多くに亀裂が存在しており,電磁波レーダの断面記録と相関性が高いことがわ かる.ただし,一部の領域では,図-4.6.8 のA付近のように亀裂が認められていないにも関わらず, 鉄筋の反射パターンが失われている箇所も存在する.

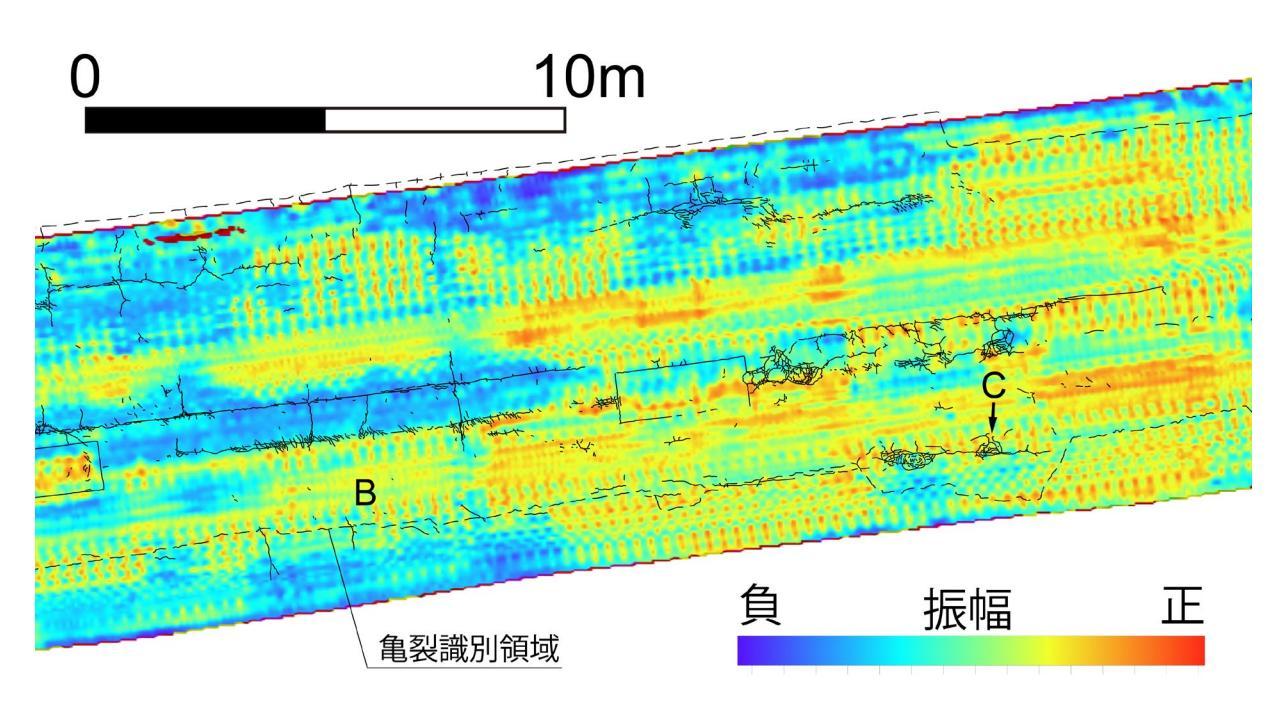
図-4.6.10 亀裂分布と同走時断面の比較(区間3)

解析結果図において、特徴的な箇所を、図-4.6.15 中に A~D で示した.領域 A は図-4.6.8 の A と 同領域で、舗装面に亀裂がないが、上部鉄筋付近では異常が認められ、さらに床版内部や床版下面 の含水率も高い領域である.舗装面に亀裂が生じていない場所でも、床版内部に滞水している可能 性が高いと考えられる.次に、領域 B は図-4.6.10 の B と同領域で、舗装面に亀裂は認められず、上 部鉄筋付近でも異常が認められていないが、床版内部や床版下面の含水率が高い領域である.続い て、領域 C は図-4.6.10 の C と同領域、また領域 D は図-4.6.11 の D と同領域で、舗装面に亀裂が認 められているが、上部鉄筋付近では異常が認められていない領域で、床版内部や床版下面の含水率 は高い領域である.これらは、床版内部の滞水検知の必要性を示唆している.

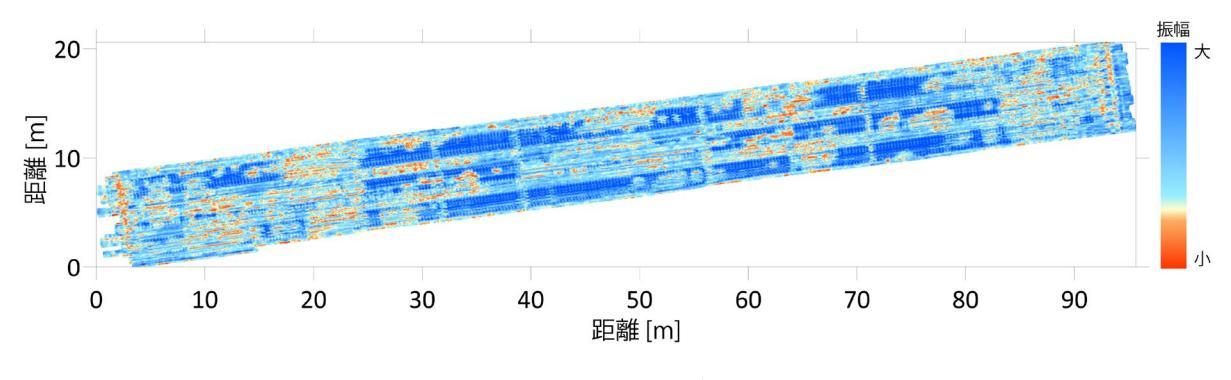
図-4.6.12 床版下面の反射振幅分布

床版下面の反射波の振幅は、図-4.6.2 において確認できるように、明瞭に変化している.ここで は、所定の走時範囲の最大振幅を床版下面の反射波の振幅として抽出した.この解析は比較的容易 に行うことができる.抽出した振幅の分布を図-4.6.12 に示す.舗装や床版の損傷による散乱、また は、滞水による減衰により、床版内部を伝播する電磁波のエネルギーが減少し、反射波の振幅が減 少する.したがって、暖色系で示される振幅の値が小さい領域は、舗装や床版の損傷、または、滞 水が生じていると推定される.なお、床版の下面は一部で主桁や対傾構に接しており、このような 箇所の振幅評価は不良となる.

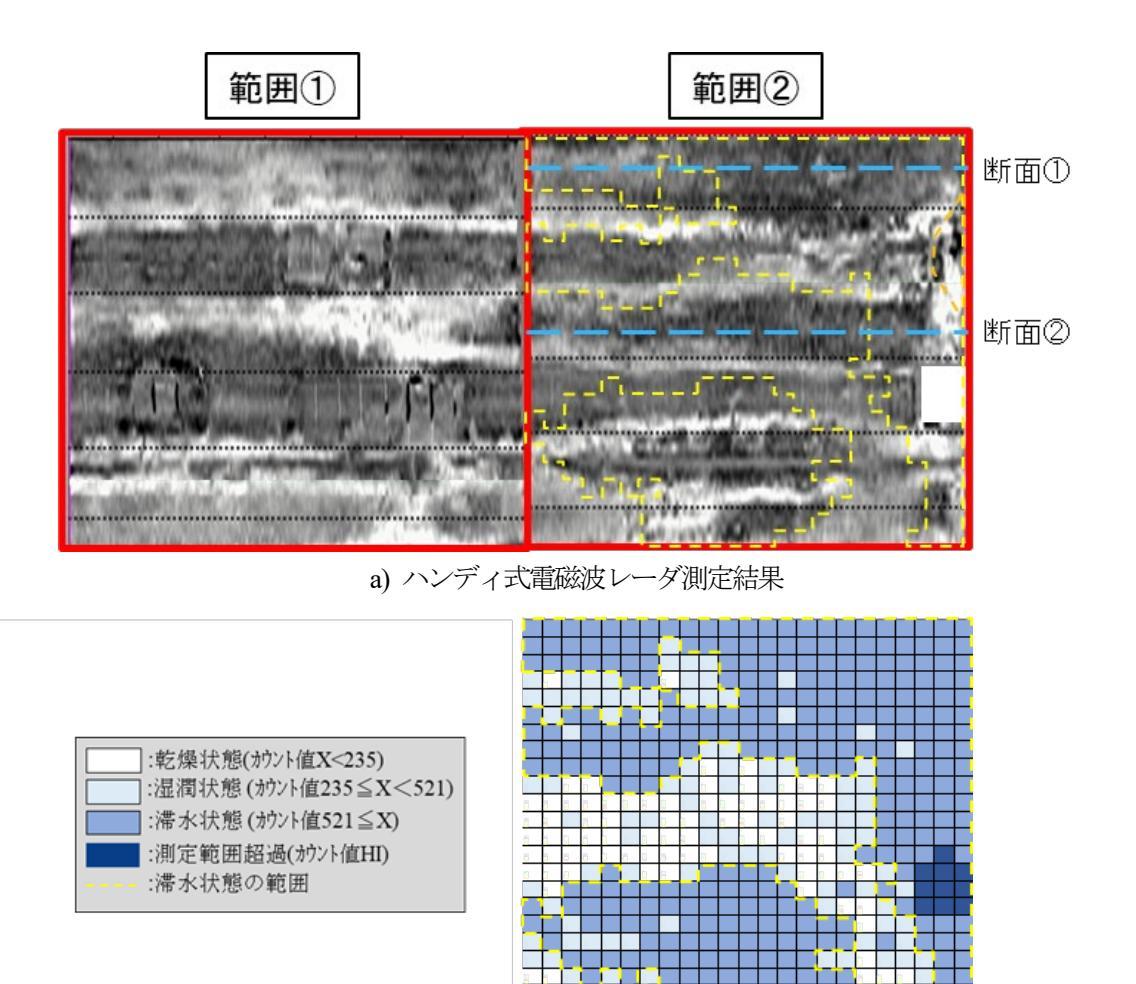
図4.7.2 ハンディ式電磁波レーダ測定結果と床版上面水分量測定結果の比較

ハンディ式電磁波レーダの測定結果より作成した平面コンター図と、4.3 で取得した床版上面水分量測定 結果の比較を図4.7.2 に示す.床版上面水分量の測定範囲は範囲②のみのため、レーダ測定結果の範囲②と大 きさを揃えて比較している.平面コンター図の範囲②内の右端が一部白抜きになっているのは、土砂化によ り路面が陥没していた箇所であり、不陸により測定できなかったためである.

平面コンター図内の黄色破線は、床版上面水分量測定結果で滞水状態となっている範囲を囲ったものである。下側の黄色破線で囲まれた範囲や右端の黄色破線内ではコンターに濃淡のムラが生じており、滞水状態の分布と概ね合致している。また、乾燥状態又は湿潤状態となっている中央付近ではムラのない一様なコンターとなっており、こちらも水分量の分布と概ね合致した結果となっている。

一方,上端付近の黄色破線内に着目すると,床版水分量測定結果では滞水状態であるにも関わらずムラの ない一様なコンターに見え,滞水状態の分布と合致していない.ここで,図中の断面①及び断面②における 縦断スライス図の比較を図-4.7.3 に示す.床版上面水分量測定結果でほぼ全断面にわたり滞水状態となって いた断面①では,鉄筋からの反射波形が全体的に不明瞭でぼやけている.一方,床版水分量測定結果で右端 のみ滞水状態となっていた断面②では,右端部分は断面①同様に不明瞭だが,それ以外の部分は鉄筋からの 反射波形が明瞭に確認できる.これは,4.7.4 に記載のとおり比誘電率の異なる媒質,すなわち水が存在する ことにより電磁波が水で反射され,電磁波が減衰したことで鉄筋からの反射が弱まったためである.

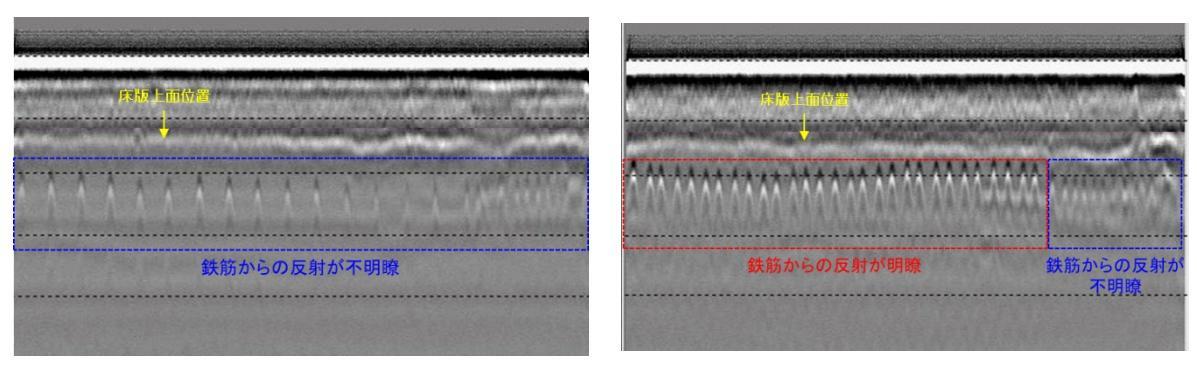
図-4.7.3 縦断スライス図の比較

以上より、平面コンター図における濃淡のムラの有無だけでは床版上面の滞水の確実な検知はできないも のの、加えて縦断スライス図で鉄筋からの反射が不明瞭であることを確認することで、ハンディ式電磁波レ ーダの測定結果から床版上面の滞水を検知可能であることが確認できた.

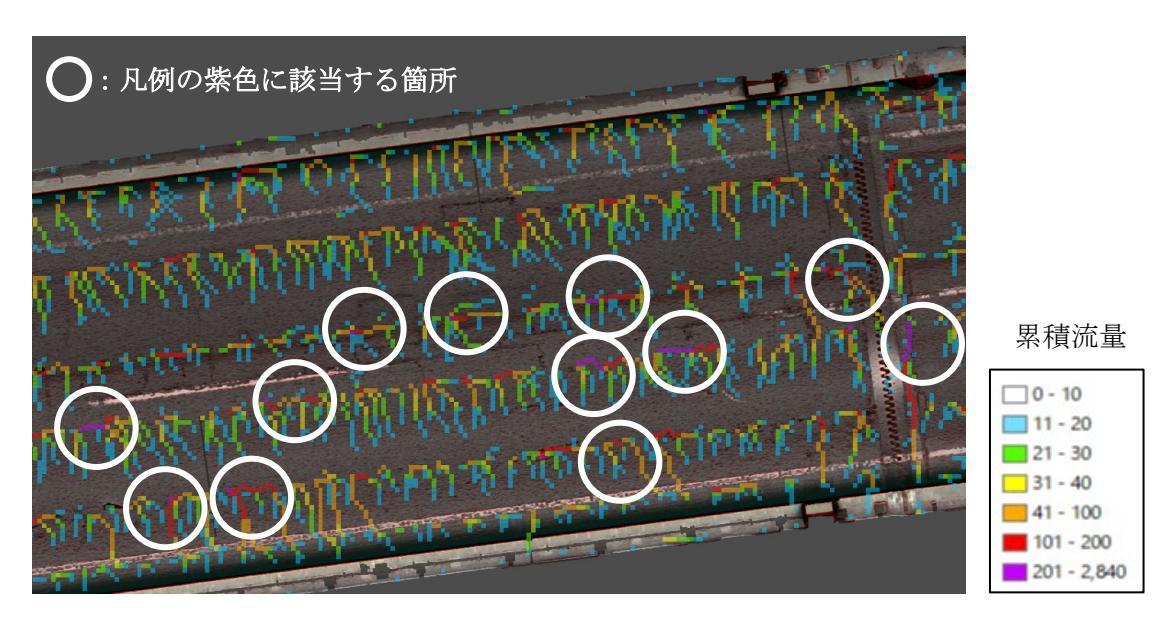
図-4.8.9 反射強度オルソ+累積流量

図-4.8.8 では、反射強度オルソ(レーザースキャナから照射された点群の跳ね返りの強さの情報 (反射強度)を用いて各点を正射投影した画像)上にラインカメラで判読したひび割れの箇所と長 さを重畳した状況を示している.次に示した図-4.8.9 は反射強度オルソ上に累積流量を重畳したも ので、この結果を用いてひび割れと累積流量の関係性を検証した.

図-4.8.9 の自丸箇所は,累積流量が最大となる紫色の箇所で,水が浸水し易いことから土砂化が 発生する可能性が高いことを示している.この紫色の箇所はかなり局部的であるが,床版の土砂化 は水が浸水した箇所でピンポイントに生じるのではなく,そこを中心にある程度の範囲で生じると 想定されるため,累積流量が紫色の箇所の概ね lm 範囲を同一箇所として土砂化危険箇所とした. その結果,図-4.8.10 のように掘削範囲では土砂化危険箇所が 2 箇所(図中の①及び②)存在した. 舗装開削後の床版の状態と比較した結果,図-4.8.11 のとおり①は実際に土砂化していることが確認 された.一方,②では土砂化は確認されなかった.①が土砂化していた理由としては,累積流量が 最大であることに加えて伸縮装置近傍であるため伸縮装置継目部からも水が浸入しやすかったこと, 伸縮装置近傍であるため車両の通行荷重の影響を受けやすかったためと推察される.

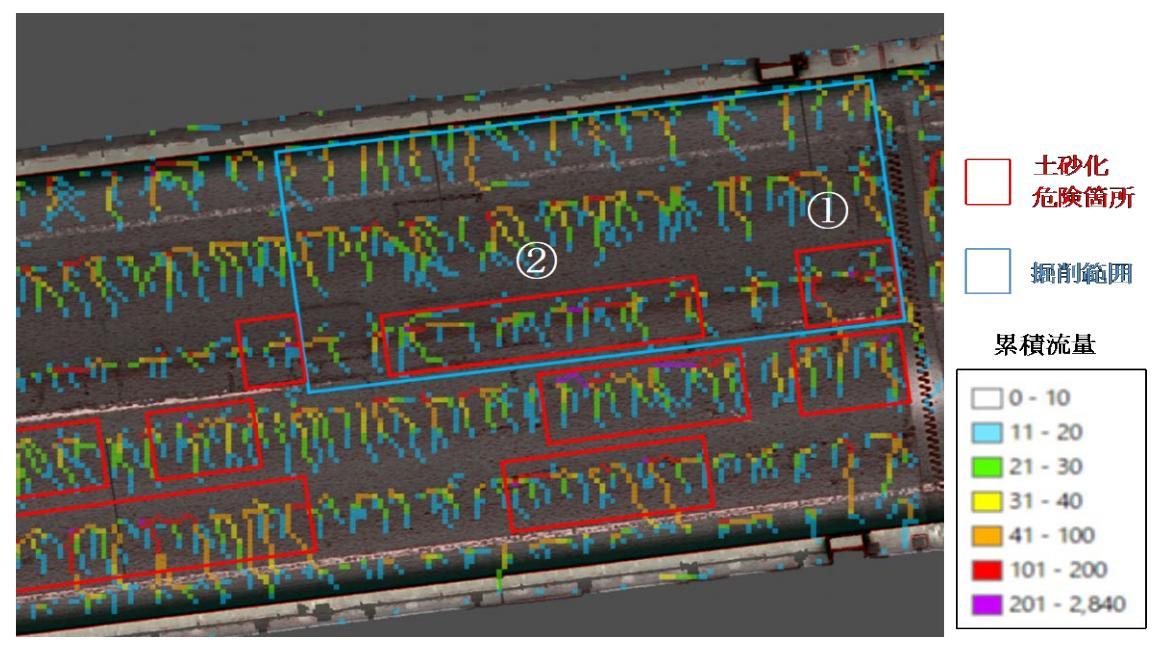
図-4.8.10 床版の土砂化危険箇所

この結果より,累積流量が最大であっても路面位置や車両の走行条件により床版の土砂化の生じ やすさは異なることがわかる.

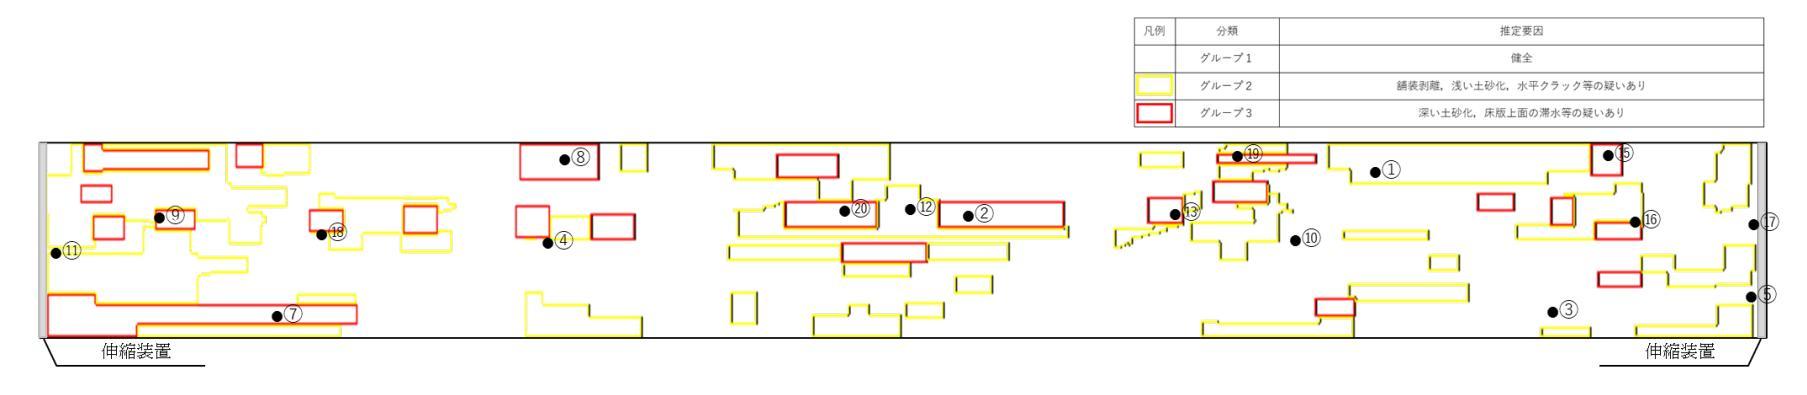
図-4.9.4 削孔位置図

小径微破壊内部検査の削孔位置は、4.4 の解析結果、車線上の位置、及び路面状況を勘案して選定した.削 孔箇所一覧を表4.9.1 に、削孔位置図を図4.9.4 に、削孔箇所写真を写真4.9.1~写真4.9.2 に示す.削孔箇所 一覧には、橋軸方向距離及び橋軸直角方向距離とともに、該当する車載式電磁波レーダによる分類グループ を示している.また削孔位置図のうち、丸付き番号はそれぞれ削孔 No を示している.削孔 No において No. ⑥及び No.⑭がないのは、調査当日の調査時間の関係で調査できなかったためである.

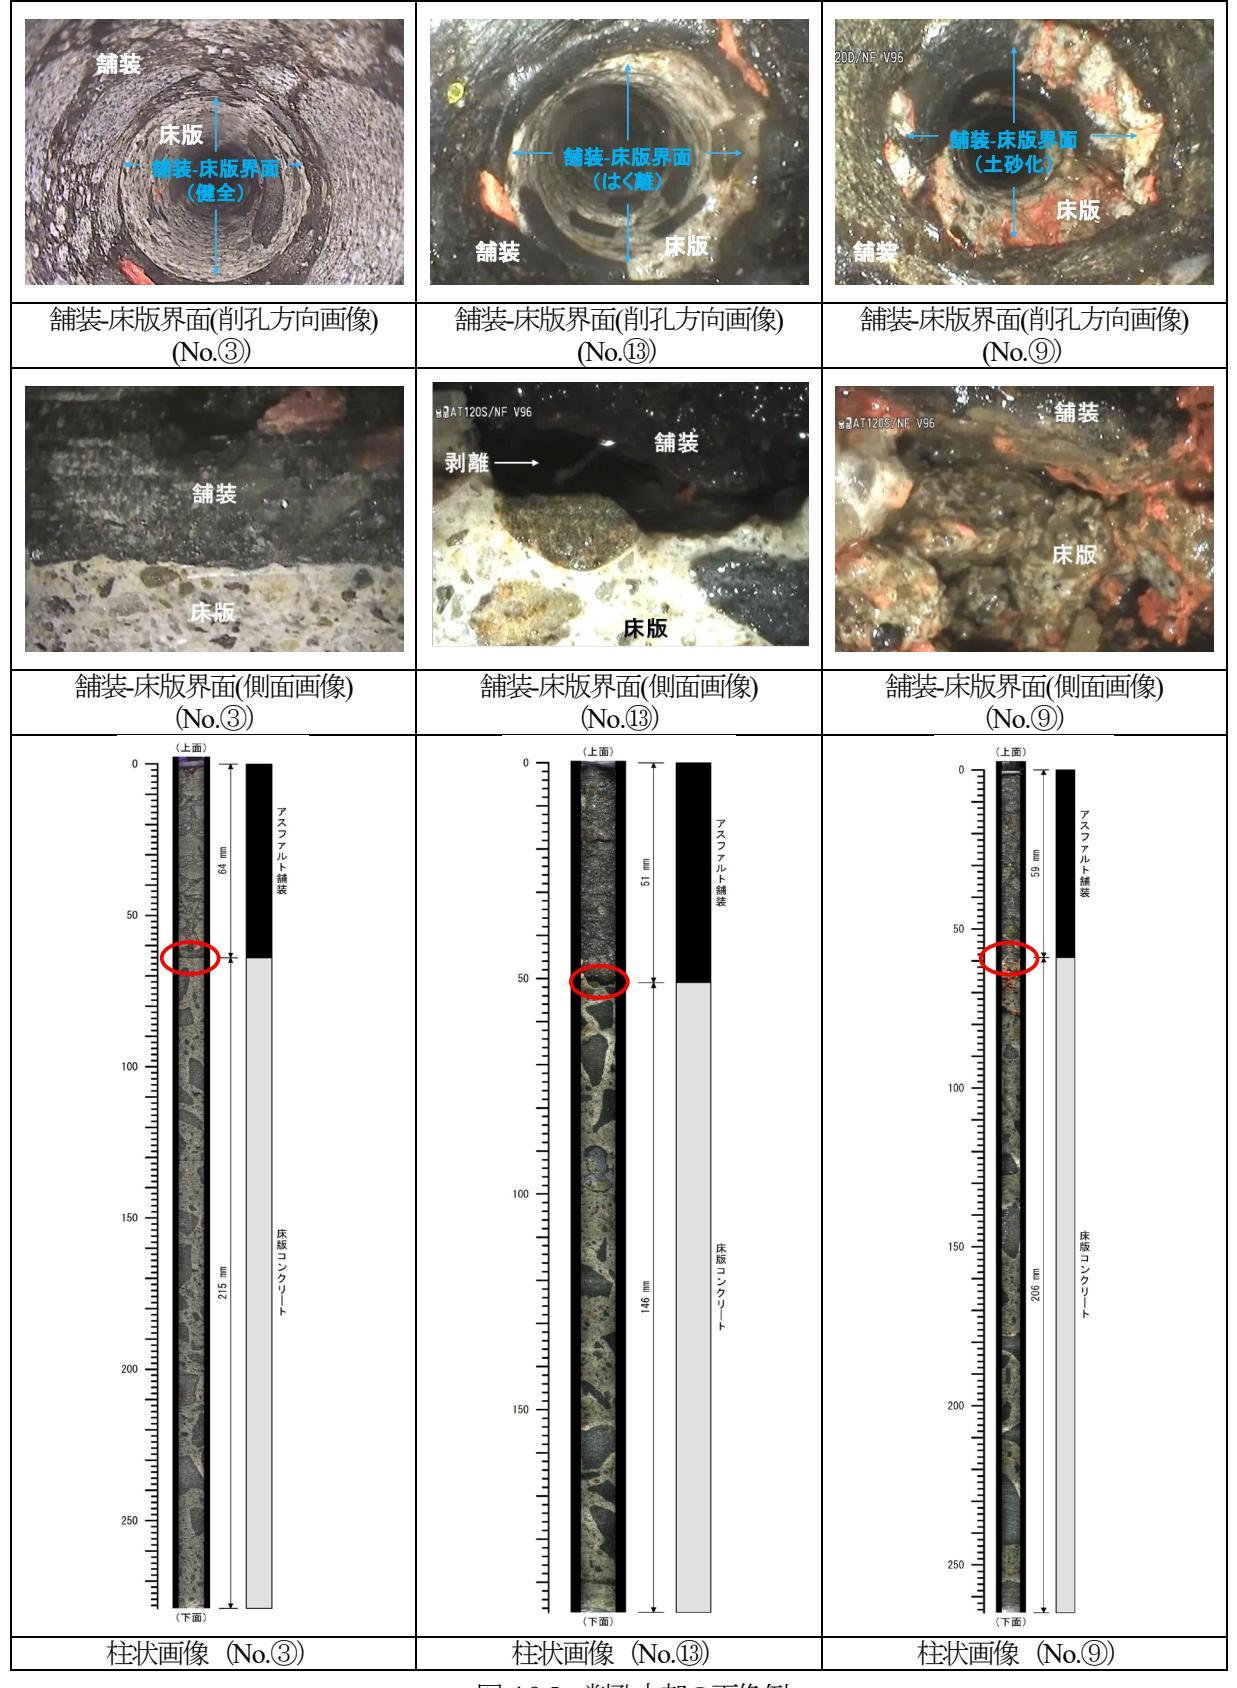
図-4.9.5 削孔内部の画像例

削孔調査により取得できる削孔内部の画像例を図-4.9.5 に示す.上から,床版上面から下面側へ撮影した削 孔方向画像,舗装と床版の界面を横方向に撮影した側面画像,側面画像を柱状に加工した柱状画像となって いる.各画像中でピンク色の部分が確認できるが,これはひび害れ箇所の確認を容易にするため削孔後に注 入した特殊カラー樹脂である.柱状画像中の赤丸は,舗装と床版の界面を示している.ただし,柱状画像は ある一方向の側面画像を柱状に加工したものであり,削孔内部の全周を表したものではない.したがって, 柱状画像にて舗装と床版の界面の剥離が確認されても,異なる方向では舗装と床版が密着している場合もあ る.また,図-4.9.5を見ると,No.③では削孔方向画像・側面画像とも舗装と床版の界面が剥離せず密着して いるのが確認できる.一方 No.④では,舗装と床版の界面に全周にわたり剥離が生じている.しかし,側面 画像を見ると床版面はモルタルと粗骨材が付着しており,砕けるまでは至っていない.これに対して No.⑨ では、モルタルと粗骨材の付着がなくなり床版面が砕けた状態となっている.

舗装と床版の界面が No.③のような状態を健全, No.③のような状態を剥離, No.⑨のような状態を土砂化 と定義し, 各削孔箇所毎に車載式電磁波レーダによる分類グループと深さ方向の損傷状態を整理した.

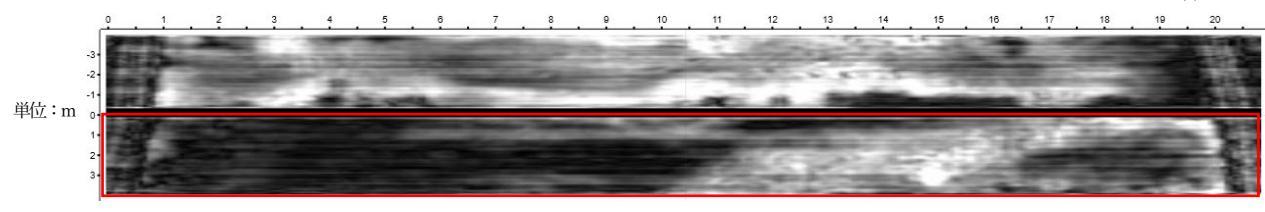
図-6.1.2 車載式電磁波レーダ計測結果(平面コンター図)

電磁波レーダの計測結果及び床版上面水分量計測結果を図-6.1.2 及び図-6.1.3 に示す.床版上面水分量の測 定は対象橋梁の下り線(図-6.1.2 赤枠部)のみ実施しており,計測ピッチは橋軸方向,橋軸直角方向共に 50cm 間隔のメッシュ割で計測を行い,メッシュ内で最も水分量が高いとみられる箇所の数値を記載している.電 気抵抗式水分計は,計測面の水分量をカウント値(電気抵抗換算値)として表示できるものであり,カウン ト値が大きければ水分量が多いことを意味する.カウント値は,既往の研究<sup>2)</sup>よりコンクリート表面の水分 状態との関係が図-6.1.4 のとおり整理されている.
