# AIを活用した道路橋メンテナンスの効率化 に関する共同研究報告書(Ⅱ-1) -非破壊検査技術を用いたコンクリート床版上面の 滞水検知手法の開発-

# 令和5年3月

AIを活用した道路橋メンテナンスの効率化に関する共同研究 点検 AI(床版の土砂化等)開発グループ

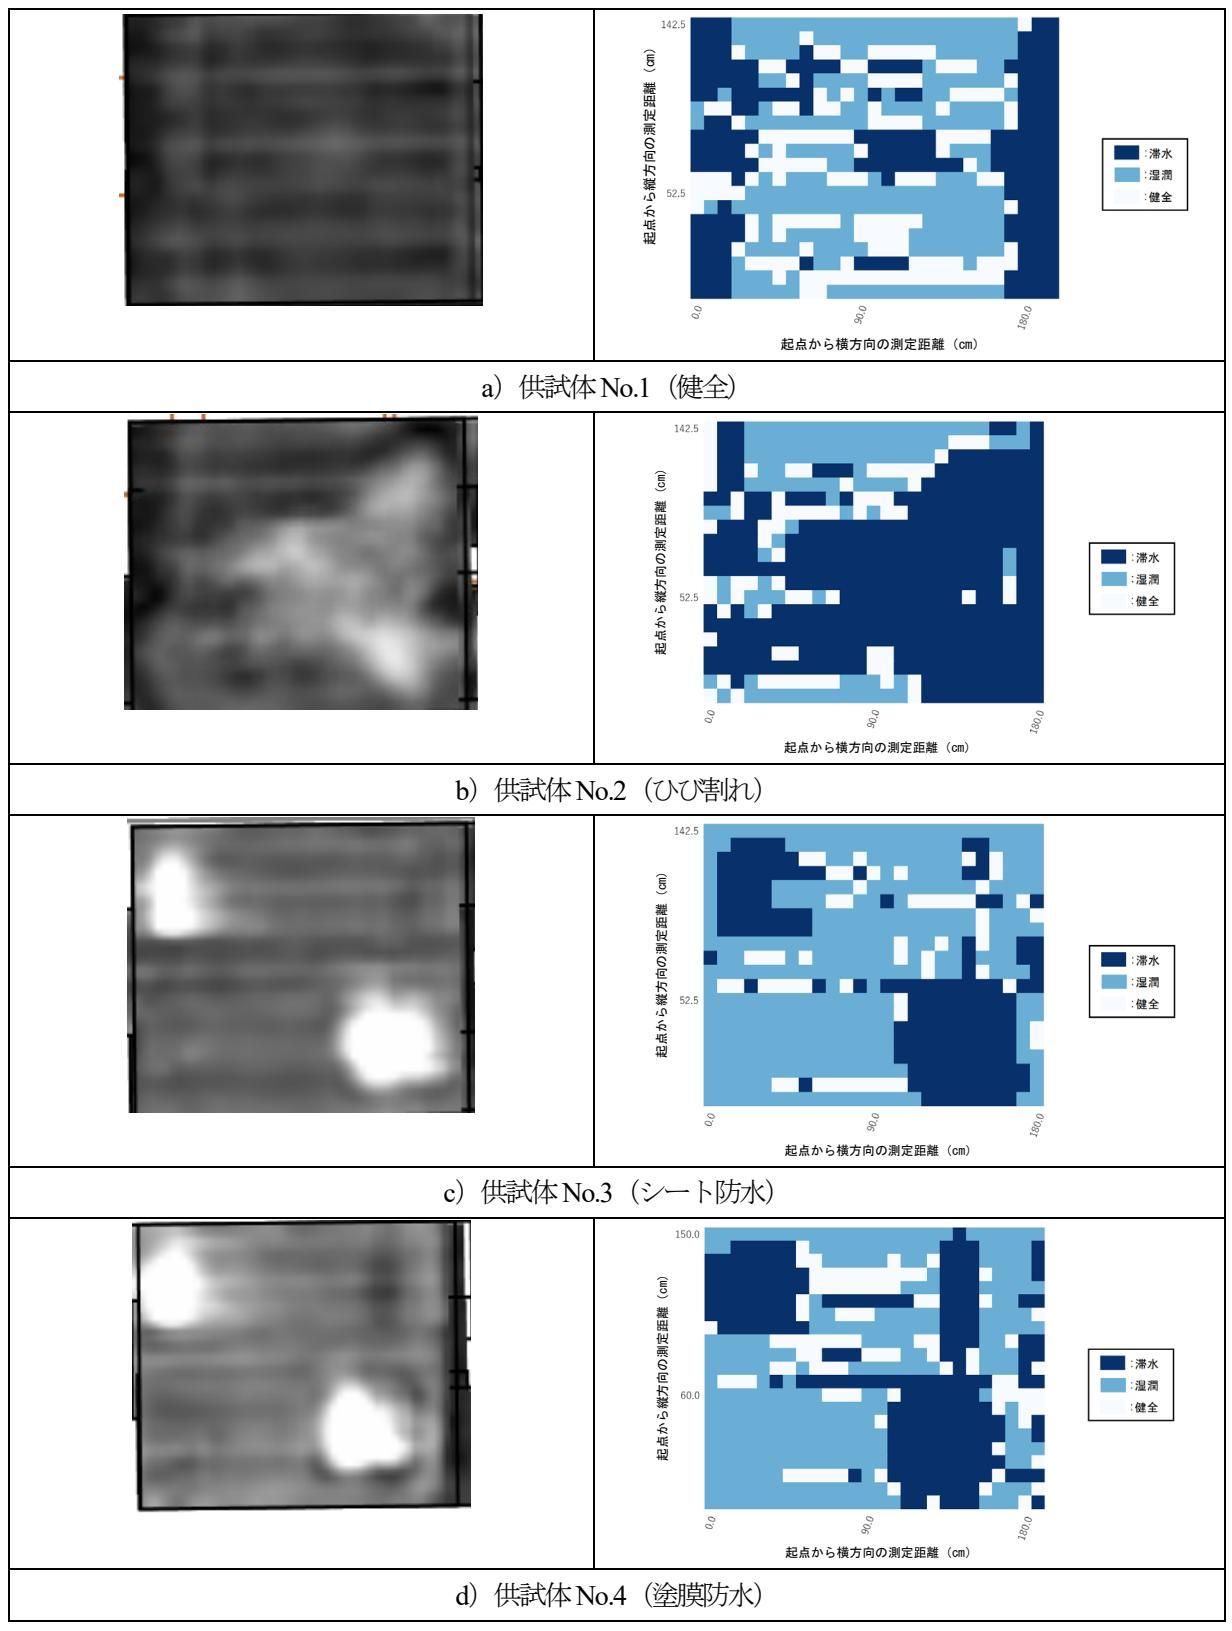
図-6.2.2 平面コンター図と滞水推定結果の比較

供試体 No.2 (ひび割れ) では、平面コンター図の下から 2/3 程度の範囲が白くなっている. これは、ひび割れを模擬した箇所から雨水が浸入したことにより床版上面に滞水が生じたものと思われる. 滞水推定結果でもほぼ同様の範囲に滞水部が推定されており、比較的精度良く推定されていた. 一方、コンター図で一様に見える範囲については、全体的に湿潤部と推定された.

No.1 及び No.4 で,非滞水箇所で滞水部が推定された理由は定かではないが,一般的に教師あり学習では 学習データ(電磁波レーダの波形と床版水分量のセット)の数が多いほど精度が向上するとされており,学 習データ量の不足が1つの原因と考えられる.そのため,推定精度を向上させるためには,別の橋梁で新た な学習データを整備し,それを構築済の学習モデルに追加学習させる必要があると考えられる.

また,全供試体を通して,健全部になると想定していた非滞水箇所が湿潤部と推定されたことについては, 表-6.1.2 に示す現在の閾値では通常のコンクリートの含水状態でも湿潤部に分類されることを示している. 適切に分類するためには健全部と湿潤部の閾値の見直しが必要であるが,その閾値を決めることは困難であ ることから,湿潤部の範囲も含めて健全部とし,健全部と滞水部の2クラスへの分類に変更することとした.

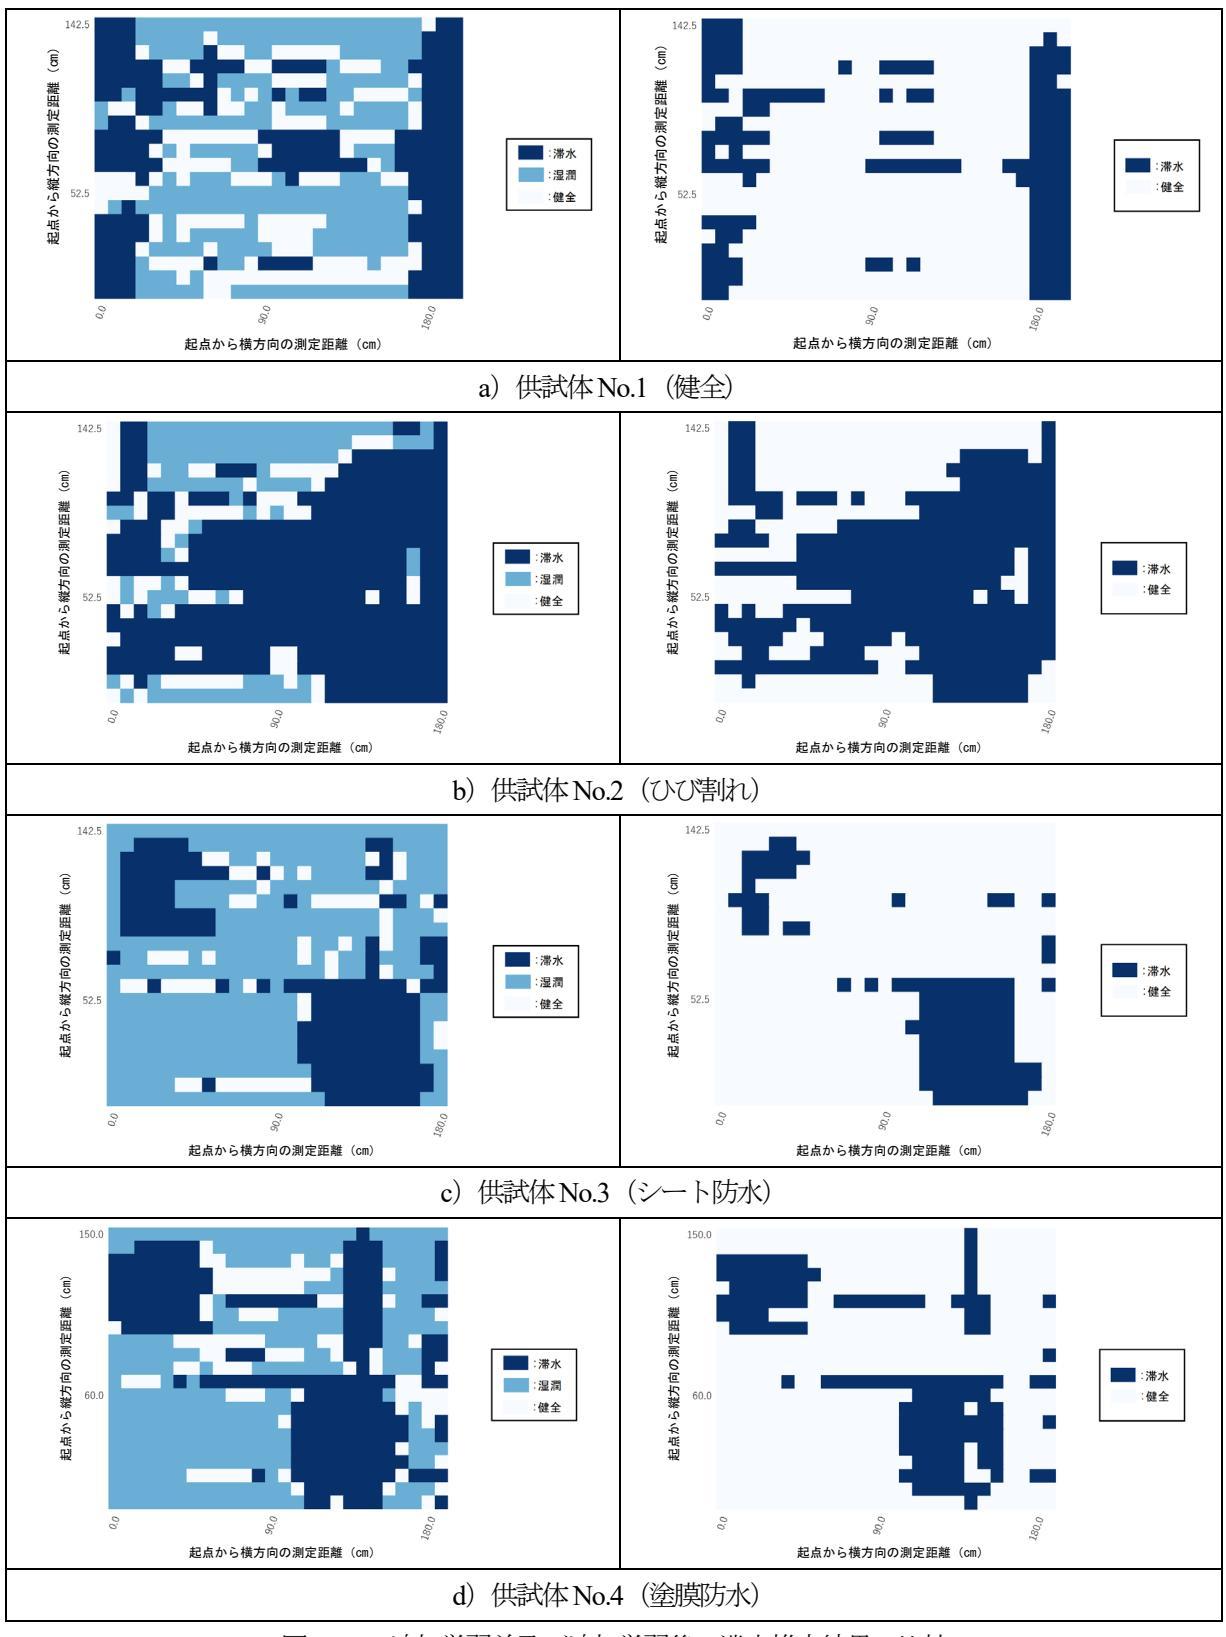
図-6.3.4 追加学習前及び追加学習後の滞水推定結果の比較

比較を見ると、追加学習後も追加学習前と同様 No.1 及び No.4 の非滞水箇所で滞水部が推定されているも のの、わずかではあるがその範囲が小さくなっていることが確認できた.供試体 No.4 でもわずかではあるが 右上の非滞水箇所で推定されていた滞水部の範囲が小さくなっていた.一方、供試体 No.3 の左上の滞水箇所 では滞水部の範囲が小さくなってしまい、推定精度が低下していた.考えられる原因としては、追加学習に 用いた教師データの健全部と滞水部でのデータ量のアンバランスが挙げられる. 6.3.3 で述べたとおり、今回 の調査橋梁は床版面が全体的に乾燥しており、取得できた教師データは全て健全部であり、滞水部の教師デ ータは取得できなかった.そのため、追加学習できたのは健全部のみであり滞水部の学習ができていない. そのアンバランスが滞水部の推定精度の低下につながったものと考えられる.

以上より,追加学習による推定精度向上の可能性は示唆されたものの,確実に精度向上につなげるために はデータ量に偏りのないバランスの取れた教師データを整備する必要があることが確認された.

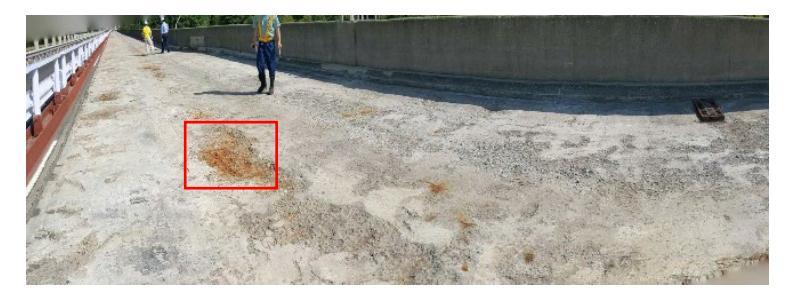
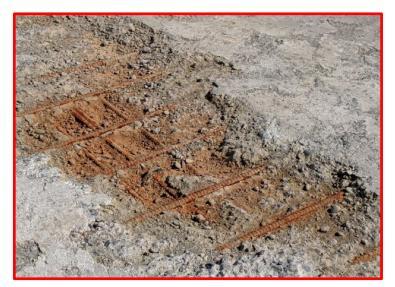
図-1.1 舗装開削後の土砂化が進行した事例

加えて、1991年のスパイクタイヤ粉じんの発生の防止に関する法律の施行以降、凍結防止剤の散布量 が増加したことにより<sup>3</sup>、コンクリート床版上面の土砂化が顕在化しており、塩分を含んだ水が床版へ浸 入し、床版下面に変状が発生していなくても床版上面が土砂化している事例が報告されている。図-1.1 は 供用後 10年経過した橋梁の舗装開削後のコンクリート床版上面の状況であり、全体的に土砂化が発生し ていることが確認できる.また、図-1.2 は前回の定期点検時には明確な変状が見られず対策不要と判定さ れていた箇所で、数年後に床版下面の抜け落ちが発生した事例である.

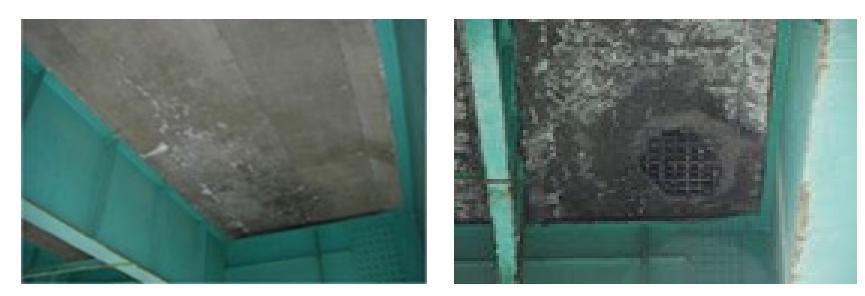
(a)前回の定期点検時(b)床版下面の抜け落ち時図-1.2 床版下面の抜け落ち事例

このように、床版の土砂化は劣化の進行が速いことが特徴となっている.これらは、路面からの水が床 版上面に浸入し、輪荷重による疲労劣化を促進するだけでなく、凍害、塩害等のコンクリートの劣化を誘 発することが原因と推察される.

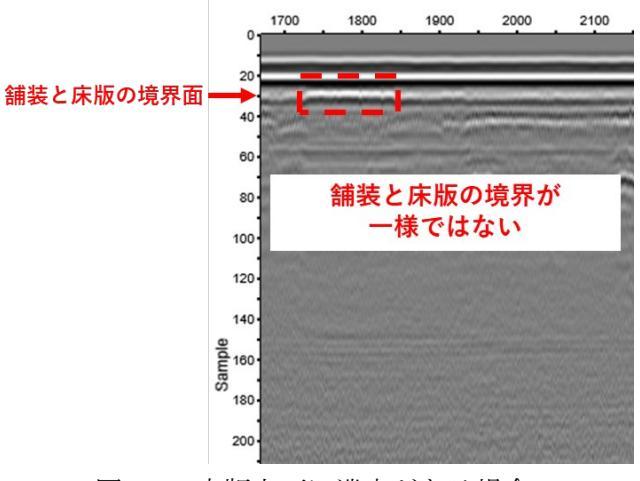
図-4.5 床版上面に滞水がある場合

縦断図とは、平面コンター図の橋軸方向の任意の縦断面を深さ方向にスライスしたものであり、反射強度の違いを深さ方向に濃淡で表現したものである.床版の状態によって見え方が異なり、濃淡及び形状の違いで水分の有無や床版劣化の可能性を確認することが可能である.状態別の縦断図の例を図-4.4~図-4.6 に示す.床版上面に滞水がなく床版劣化も生じていない場合は、図-4.4 のように舗装と床版の境界面の濃淡が一様に映る.一方、床版上面に滞水がある場合は、図-4.5 の赤破線部のように滞水がある箇所の反射が大きくなり、舗装と床版の境界面の濃淡が一様でなくなる.さらに床版が劣化している場合、舗装と床版の境界面にがたつきが確認される.図-4.6 は路面上に土砂噴出も確認されており、土砂化が生じていると考えられる.

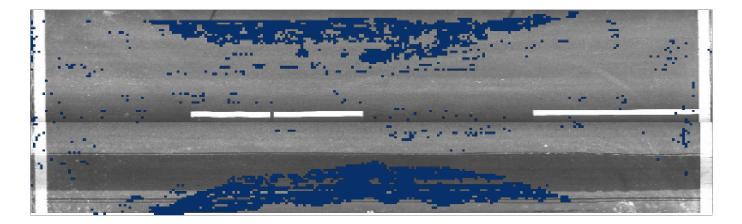
図-1.8 滞水推定結果と路面画像の重ね合わせ(H橋)

橋面上に排水勾配確保のため調整コンクリートが施工されている橋梁の滞水推定結果と路面画像の重 ね合わせである.調整コンクリートの状況写真と比較すると,調整コンクリートのない部分が滞水有と 推定されている.このように調整コンクリートが施工されていると,その影響を受け滞水が正しく推定 されないおそれがある.橋梁の諸元を表-1.3 に,滞水推定結果と路面画像の重ね合わせを図-1.8,調整コ ンクリートの状況を写真-1.1 に示す.
