AI を活用した道路橋メンテナンスの効率化 に関する共同研究報告書(Ⅱ-1)

ー非破壊検査技術を用いたコンクリート床版上面の
滞水検知手法の開発ー

令和5年3月

AI を活用した道路橋メンテナンスの効率化に関する共同研究
点検 AI(床版の土砂化等)開発グループ

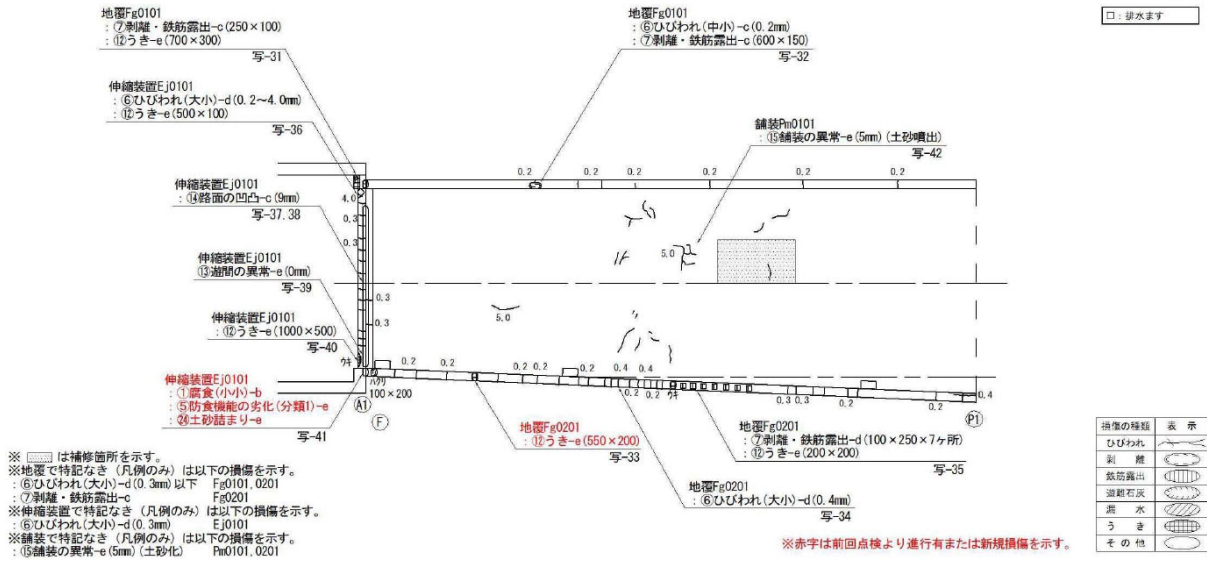
第1径間 橋面

第1 径間では、図-3.1.2 より過去に舗装打継目に沿って広範囲の補修が実施されていることが確認できる。床版下面には写真-3.1.2 のように G4-G5 桁間を除いて全面に炭素繊維シートが格子状に貼り付けられており、床版下面の状況が確認できないため変状は記録されていない。G4-G5 桁間については、一部パネルで 0.5mm を超えるひび割れが生じている。路面には一部補修痕があるものの、大きな変状は生じていない。

※ [] は補修箇所を示す。
※地覆で特記なき(凡例のみ)は以下の損傷を示す。
⑥ひびわれ(大小)-d (0.3mm)以下 Fg0101, 0201
⑦剥離・鉄筋露出-c Fg0201
※伸縮装置で特記なき(凡例のみ)は以下の損傷を示す。
⑥ひびわれ(大小)-d (0.3mm) Ej0101
※舗装で特記なき(凡例のみ)は以下の損傷を示す。
⑤舗装の異常-e (5mm) (土砂吐) Pm0101, 0201

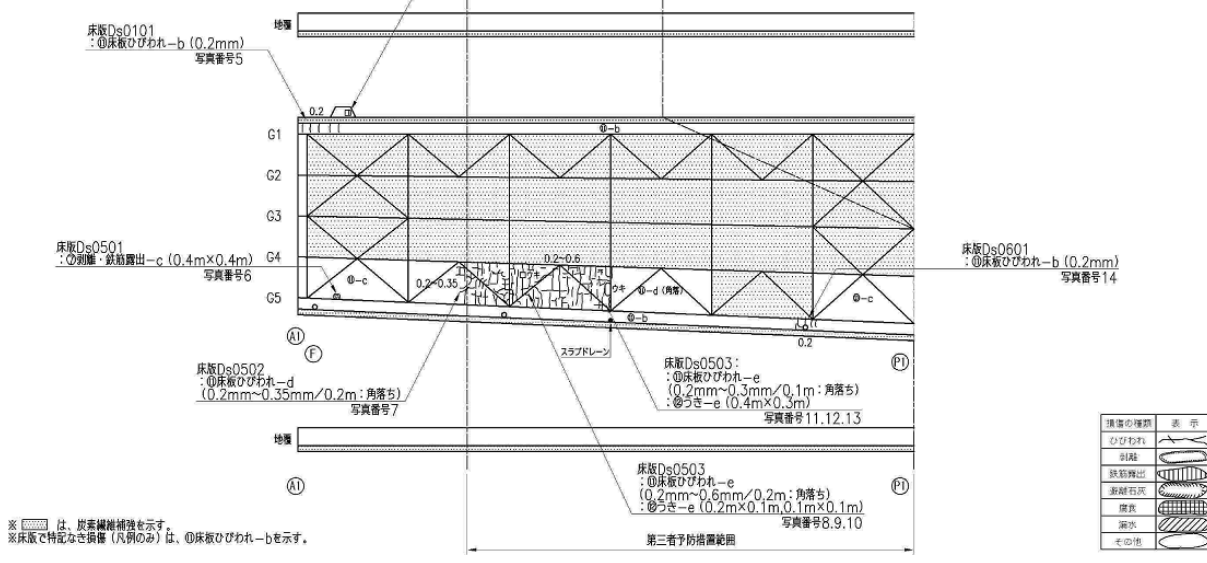
第1径間 桁下面

※ [] は、炭素繊維補強を示す。
※床版で特記なき損傷(凡例のみ)は、①床版ひびわれ-bを示す。

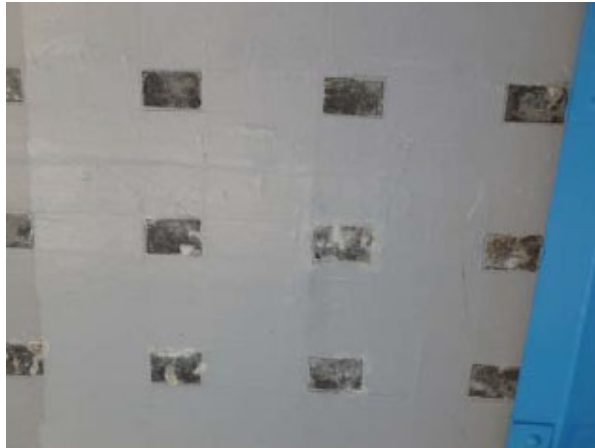
写真-3.1.2 炭素繊維シート貼付け状況

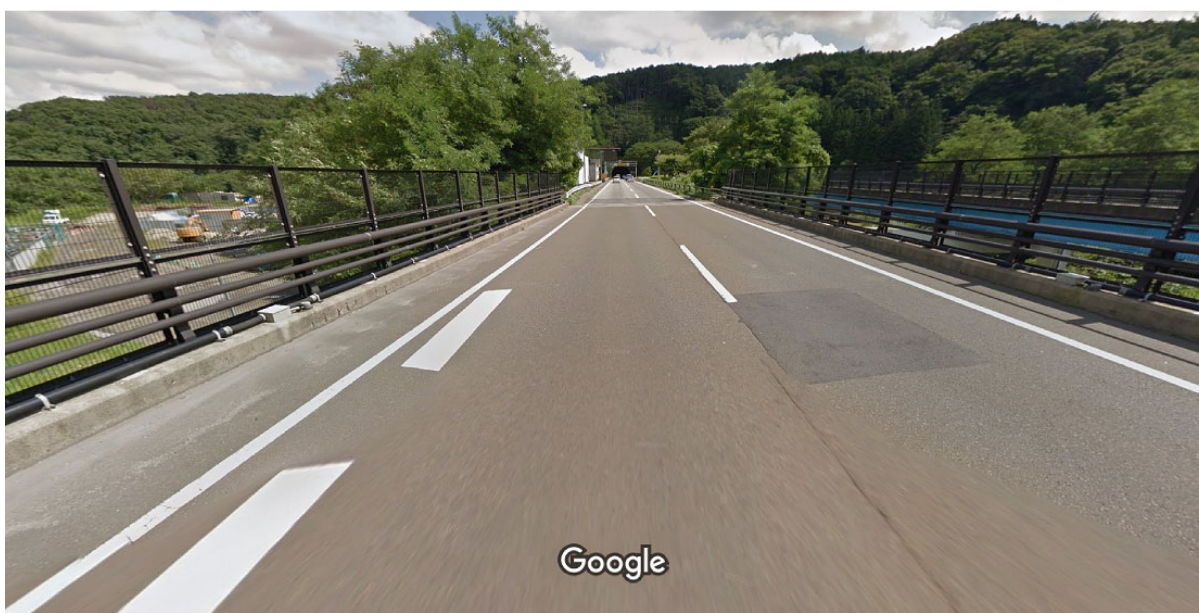
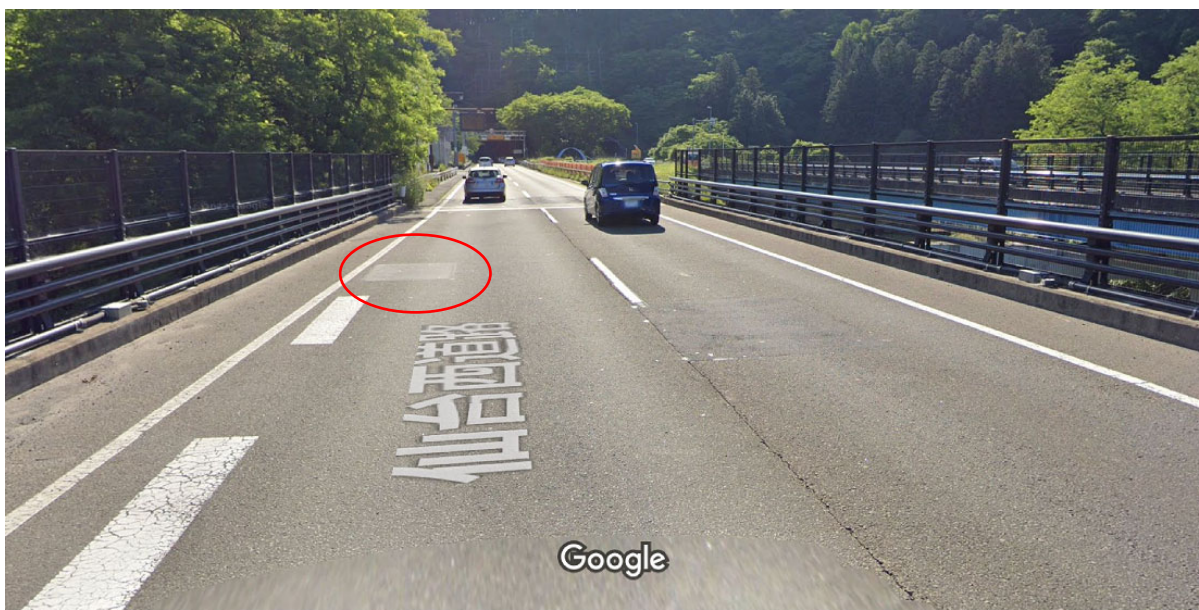
写真-3.1.5 第1径間の路面画像の比較

写真-3.1.5～写真-3.1.7 は、最新の定期点検（2017 年）に最も近い 2017 年 9 月撮影の路面画像と、非破壊検査技術の適用性の検証実施日（2020 年 1 月）の直前の 2019 年 6 月撮影の路面画像の比較である。写真中の赤丸は直近の定期点検結果に記録されていない路面補修痕を示している。2 年弱という短期間で路面補修痕が増加していることが確認された。

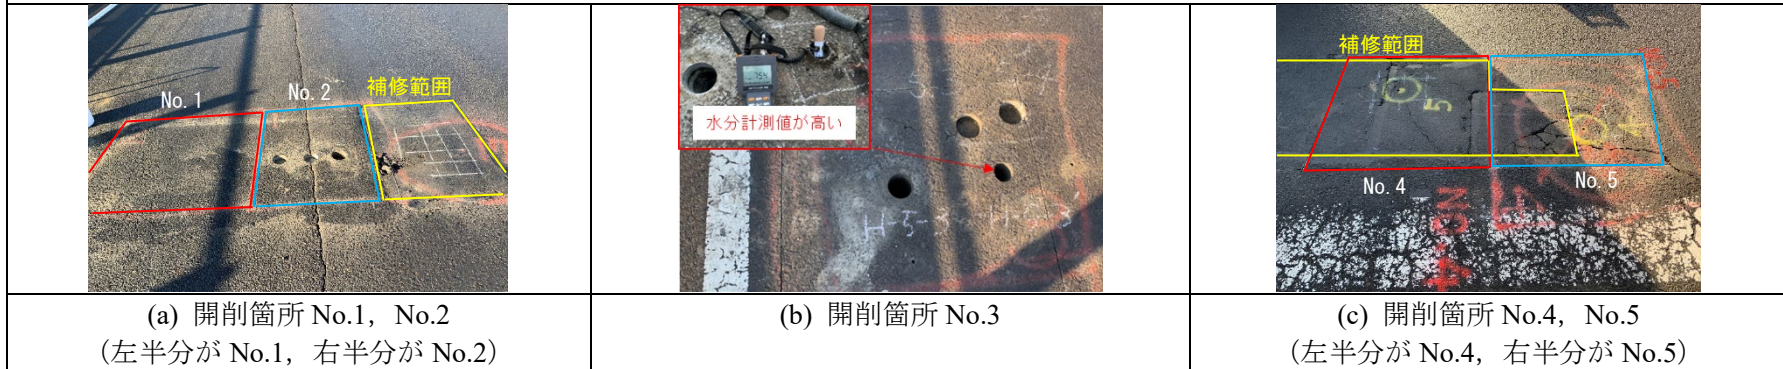
図-3.2.2 開削前の舗装の状態

図-3.2.2(a)～(c)に開削前の舗装状態、図-3.2.3(a)～(c)に開削箇所の床版上面の状態を示す。No.1 は全体的にコンクリートの剥離や劣化等が見られず健全な状態であった。No.2 では湿潤状態の部分でコンクリートが劣化しており部分的な欠損が生じていた。隣接する舗装補修部に生じた損傷から水分が供給されていた可能性が高い。No.3 では床版上面にうきが確認された。No.4 は床版上面の補修が行われており、上面補修部をハンマーで壊し既設コンクリートを確認すると、セメントペーストと骨材の剥離が生じておりコンクリートが欠損していた。No.5 もNo.4 と同様にセメントペースト骨材の剥離によるコンクリートの欠損が見られ、滞水も生じていた。コンクリートの欠損は床版の上側鉄筋位置まで進行しており、鉄筋の腐食も確認された。No.4 とNo.5 の開削箇所については、舗装を開削する前に小径微破壊検査で使用したエアブローで空気を注入すると、補修部の損傷している箇所や補修部と既設アスファルトの境界部から水が噴出されるのを確認した(図-3.2.4 赤矢印)。当箇所において水の噴出が確認された部分から、床版上面に橋面水が供給されていたと考える。

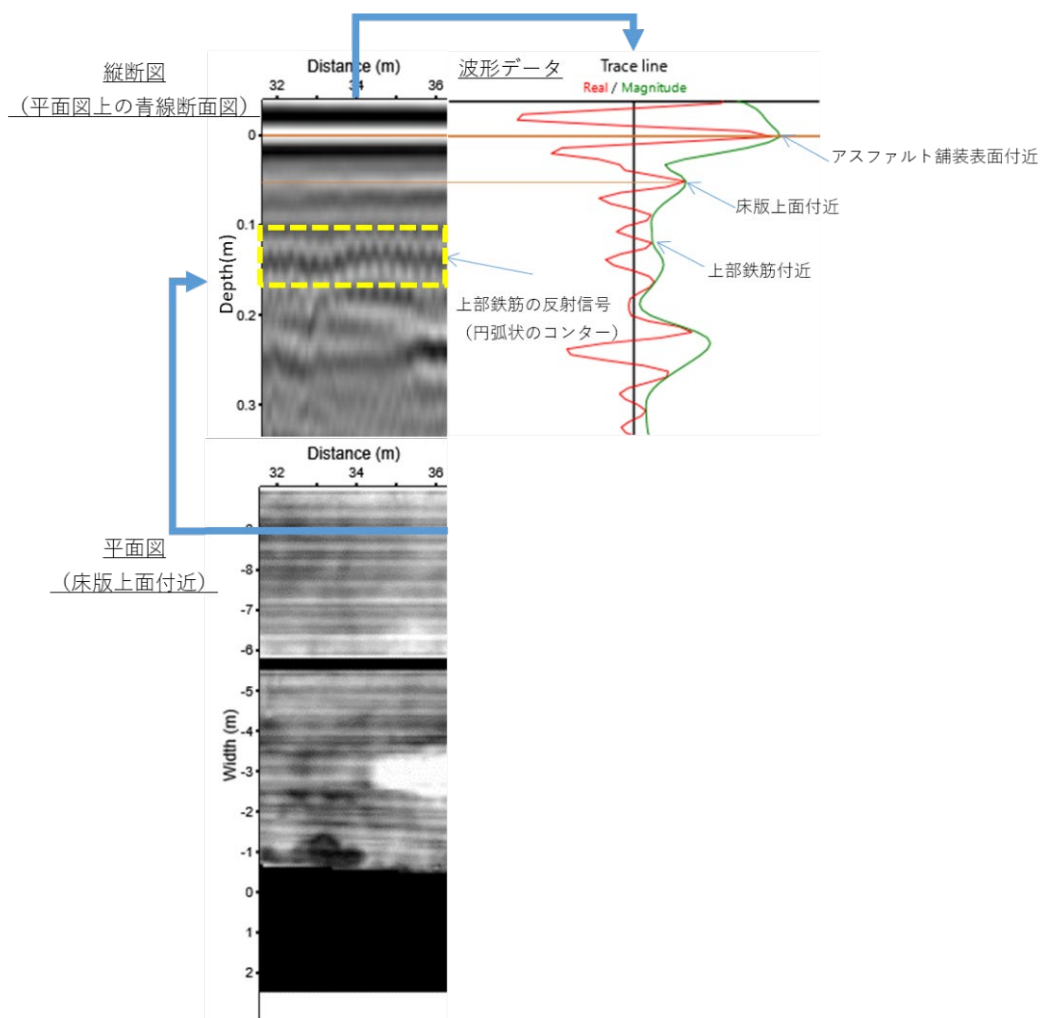
図-3.3.11 G橋（上り線）においてグループ 1 に分類した反射信号

アスファルト舗装及び RC 床版がともに健全（材料レベルでの損傷がなく両者が密着）な場合は、アスファルト舗装とコンクリートの比誘電率に範囲があるものの、それぞれの材料の境界における電磁波の反射が面的に一様と言える。前述の実物大供試体実験の結果、このような場合の反射信号の縦断面図は、図-3.3.8のように「RC 床版上面の反射信号が一様」であり、「鉄筋の反射信号のコンターが円弧状」に見えるという知見を得ている。これらの特徴を有する反射信号を基準とし、グループ 1 と分類する。G 橋（上り線）においてグループ 1 に分類したデータを図-3.3.11 に示す。

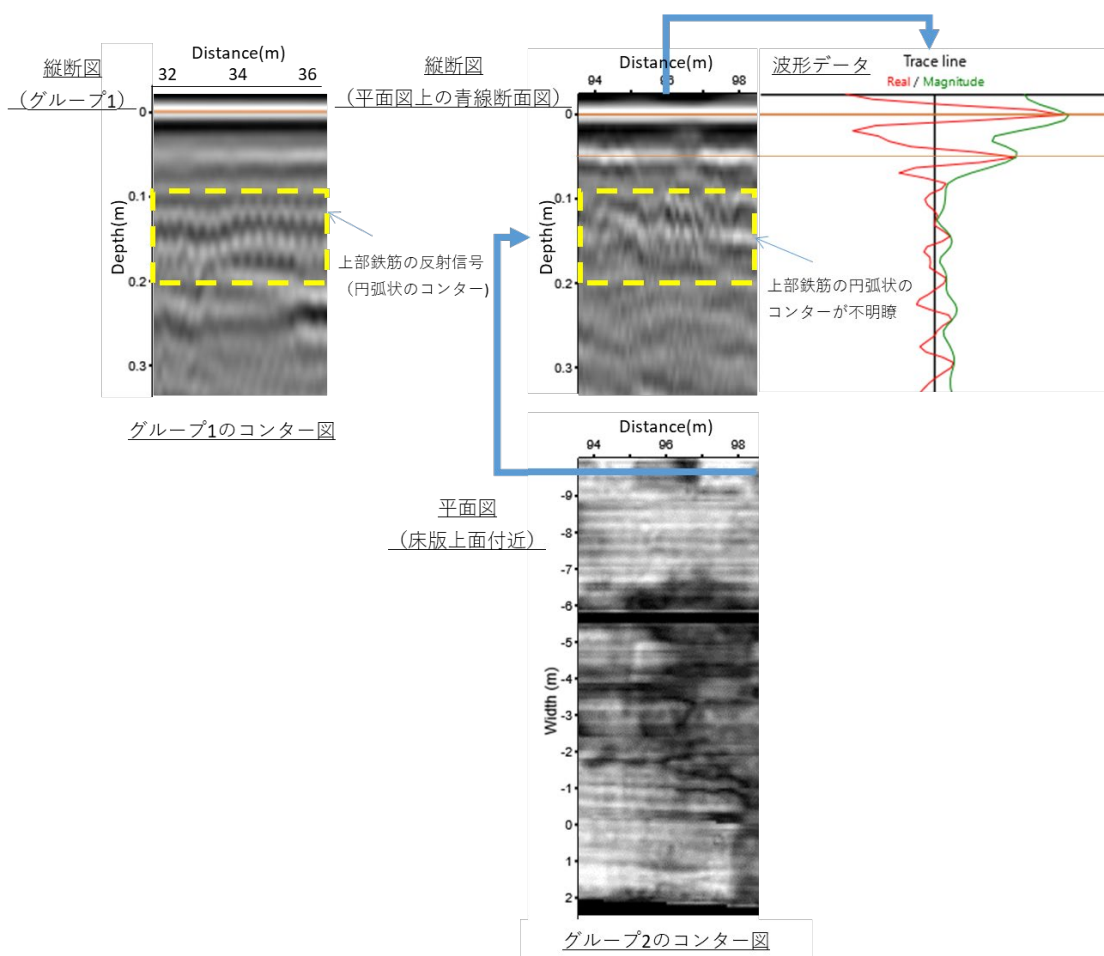
図-3.3.12 G 橋（上り線）におけるグループ 1 とグループ 2 の反射信号の比較

舗装剥離，RC床版上面に浅い土砂化，及び水平クラック等が生じている場合は，材料の比誘電率が変化し，電磁波の反射信号の強度や透過性に变化が生じる．前述の実物大供試体実験の結果，図-3.3.9 のとおりグループ 1 と比較すると，浅い土砂化，舗装剥離及び水平クラックを模擬した供試体の縦断面図では，鉄筋の円弧状のコンターが不明瞭に見えるという知見を得ている．これをグループ 2 と分類する．G 橋（上り線）において，グループ 1 に分類したデータとグループ 2 に分類したデータの比較を図-3.3.12 に示す．グループ 1 に比べて，グループ 2 に分類したデータは，上側鉄筋付近の深度において円弧状のコンターが不明瞭であることがわかる．

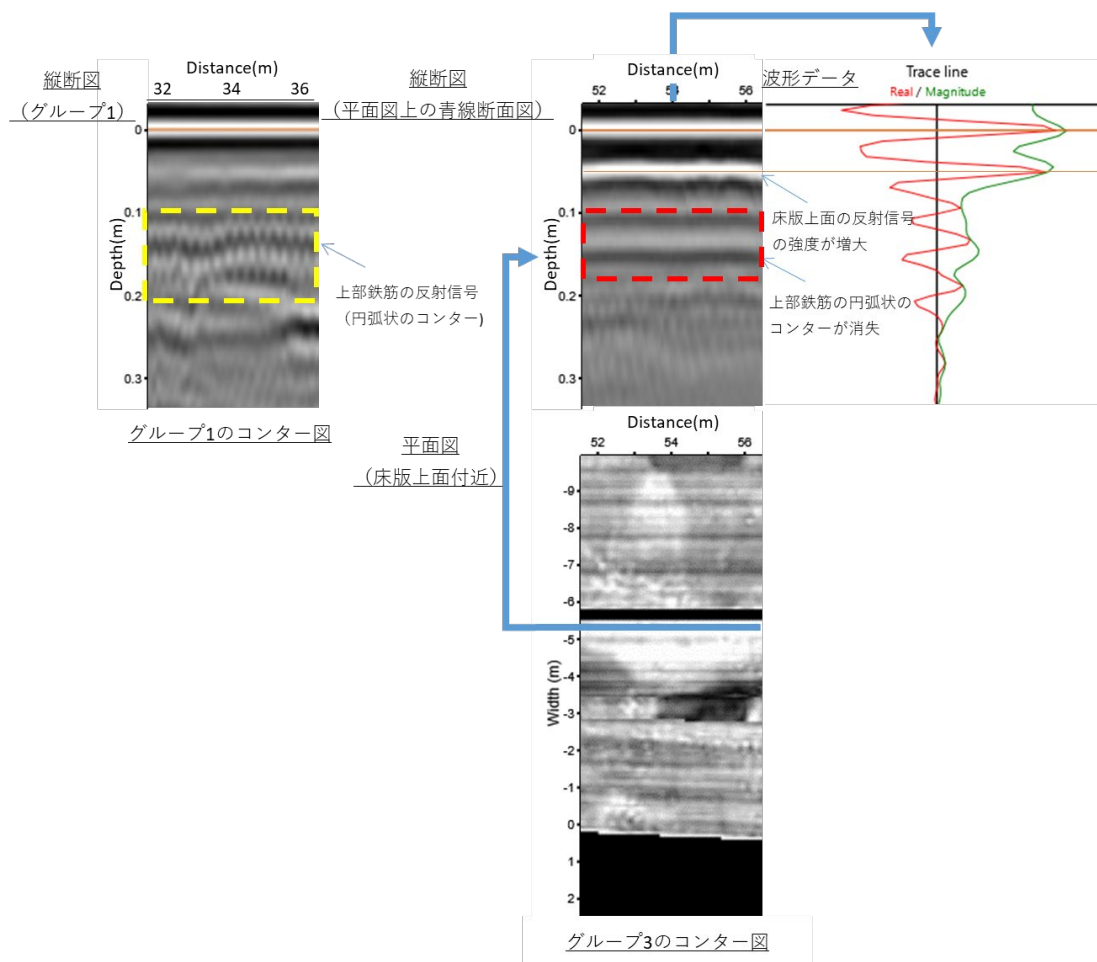
図-3.3.13 G 橋（上り線）におけるグループ 1 とグループ 3 の反射信号の比較

RC床版上面に深い土砂化や滞水等が生じている場合は，新たな物質が加えられることで，材料の比誘電率や電磁波の反射信号の強度や透過性に变化が生じる．前述の実物大供試体実験の結果，図-3.3.10 のとおりグループ 1 と比較すると，深い土砂化及び滞水を模擬した供試体の縦断面図では，RC床版上面の反射信号の強度が増大し，かつ鉄筋の円弧状のコンターを視認できなくなるという

知見を得ている。これをグループ 3 と分類する。グループ 1 に分類したデータとグループ 3 に分類したデータの比較を図-3.3.13 に示す。グループ 1 と比べて、床版上面付近の反射信号が増大し、上側鉄筋付近の深度において円弧状のコンターが視認できないことがわかる。

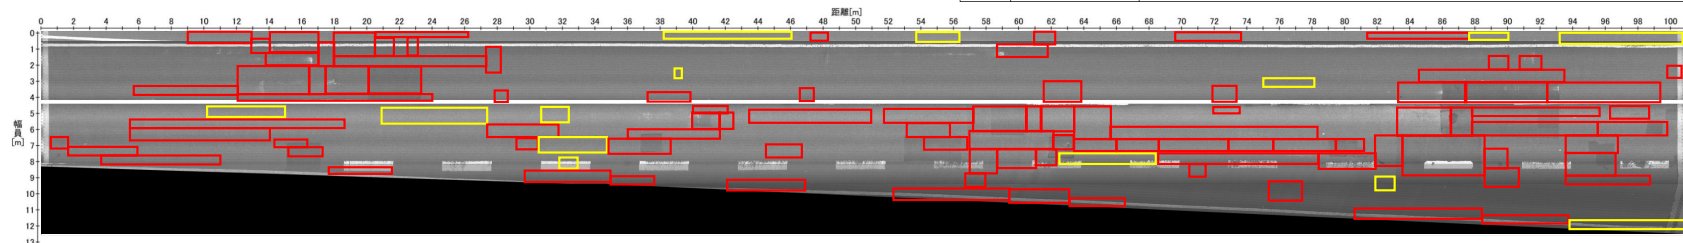
図-3.3.14 解析結果 (路面画像)

3.3.6 (1) ~ (3) で示した分類に従い、G 橋（上り線）の計測結果をグループ 1, 2, 3 に分類した結果を図-3.3.14~図-3.3.16 に示す。深い土砂化や滞水等の疑いがあるグループ 3 の箇所が橋梁全体にわたり確認された。また、舗装剥離、浅い土砂化、及び水平クラックが疑われるグループ 2 の箇所も複数箇所を確認された。

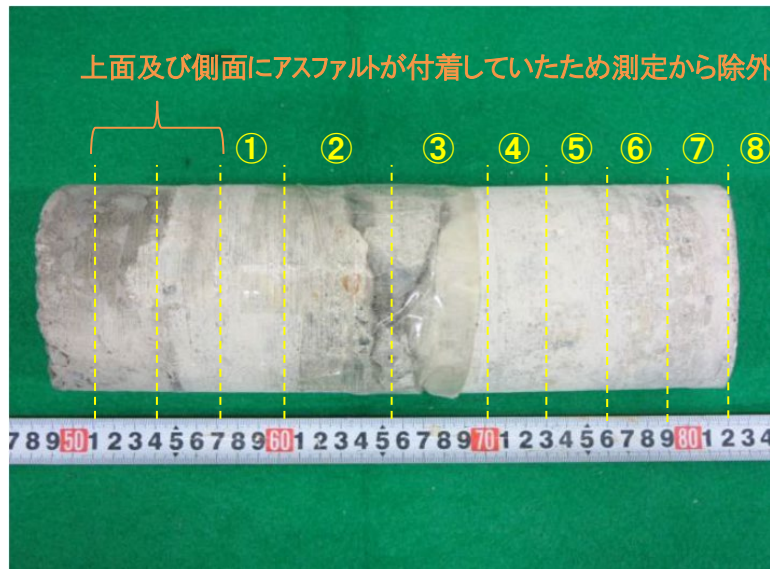
写真-3.5.1 Core-01 分割位置とスライス片番号

含水比測定試験は、コアの指定深度位置にコンクリートカッターで深さ 10mm 程度の切り込みを入れて切断したスライス片に対して実施する。本実験に利用するコンクリートコア試料は、現場条件や劣化の有無により、完全な柱状コアを採取することが困難であった。このため、亀裂や分離している箇所に関しては細かなピッチで切断することが難しいため、10mm に限らず加工が可能な範囲で試料を分割した。また、Core-01 の床版上面部分にはアスファルト片が付着しており、正確な測定が不可能であると判断し、今回の測定からは除外した。コア試料とそれらのスライス位置を写真-3.5.1、写真-3.5.2 に示す。また今回実施した試験の実施工程を以下に示す。

ここで、写真-3.5.1 と写真-3.5.2 より各種試料を目視で確認すると、Core-02 は柱状を示しておらず、スライス片を生成する前から分離している。これは試料採取時に生じた負荷で折れるもしくは分離した可能性もあるが、少なくともスライス片②と③に関しては、コア削孔後の孔内において同位置に水平ひび割れと滲出する水や、削孔中に泥状になったモルタル分が削孔穴から析出するなどが確認されており、採取前から柱状を保てずに分離していた可能性が高いことがうかがえる（写真-3.5.3、写真-3.5.4）。

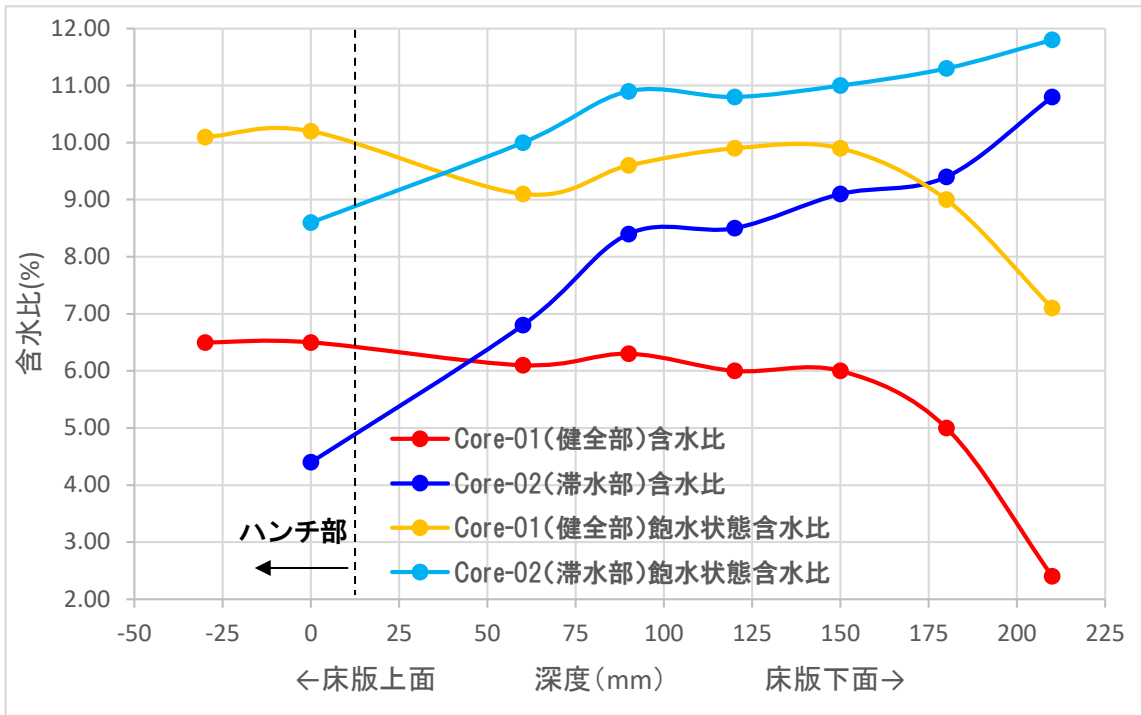
図-3.5.3 含水比及び飽水状態含水比の比較

- (1) 滞水部の床版コンクリートは、健全部と比較して深さ方向に比例して含水比が上昇する傾向がある。
- (2) 飽水状態含水比から、滞水部の床版コンクリートは、ひび割れや空隙などが生じている可能性が高く、吸水効果が増大していると考えられる。これにより（1）における含水比が上昇していると考えられる。
- (3) 飽水状態含水比と含水比の関係から、吸水可能な水分量を検証したところ、滞水部の床版コンクリートは、健全部の床版コンクリートに比べて、広い区間で飽水状態に近いことが判明した。
- (4) 絶乾密度を測定したところ、滞水部の床版コンクリートは健全部に比べて顕著に密度が低下しており、これはコンクリート内部の空隙が大きいほど水分量が多く、土砂化に進展しやすい状態であると考えられる。

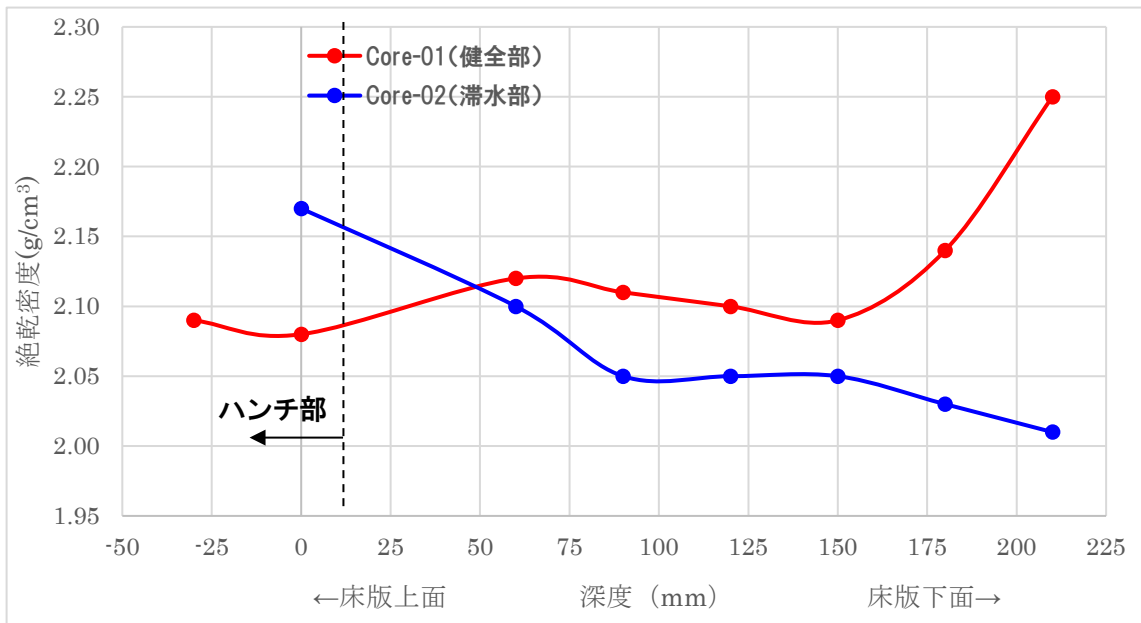
図-3.5.4 絶対密度の比較

表-3.5.6 に本試験で得られた絶乾密度を示す。これまでの含水比、飽和含水状態比で最も健全と考えられる Core-01 のスライス片⑧において最大値 2.25(g/cm³)であった。次に Core-01 と Core-02 を比較すると、Core-02 が下面に近づくほど明らかに粗になっており、これまでの試験項目の傾向と同様に材料の劣化が確認できる。

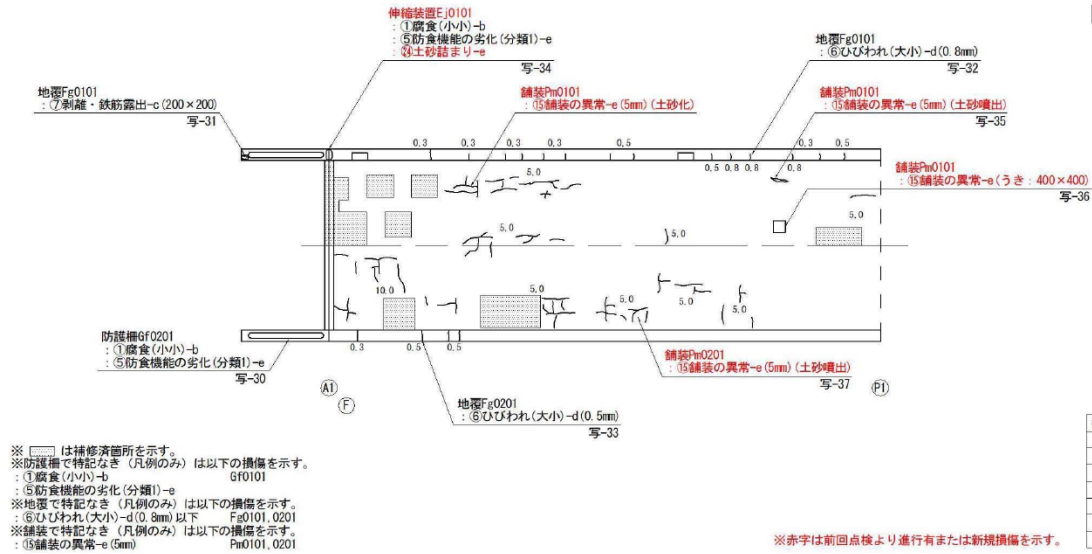
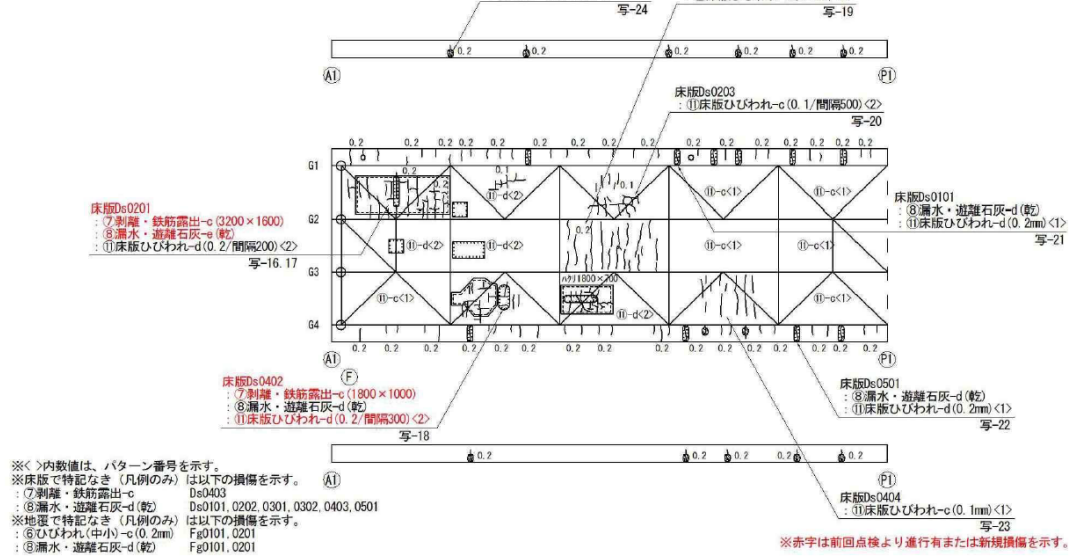
図4.1.2 路面及び床版下面損傷図 (第1径間)

第1径間の床版下面では、全体的にひび割れが生じている。また一部のひび割れでは漏水・遊離石灰や表面剥離が確認されている。表面剥離が生じている箇所の路面には補修痕が確認できる。それ以外にも土砂噴出がいくつか生じている。

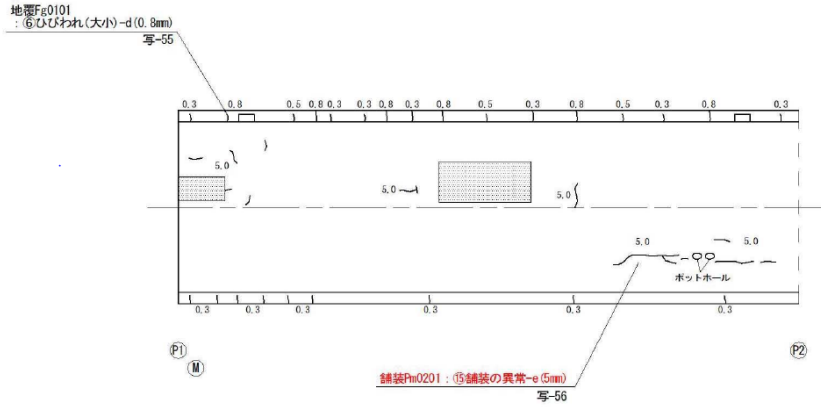
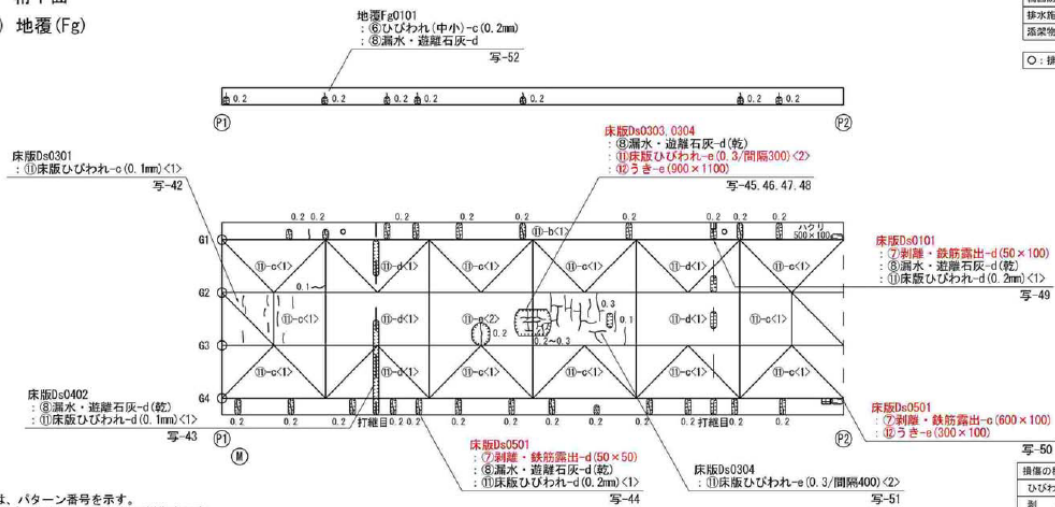
図4.1.3 路面及び床版下面損傷図 (第2径間)

第2径間の床版下面では、第1径間ほどひび割れは生じていないが、G2-G3桁間の中央支間付近に漏水・遊離石灰を伴うひび割れ及び浮きが生じている。点検調書の記載には、前回点検から新たに浮きが確認されたとあり、損傷が進行していることが分かる。路面を見ると、このひび割れの直上付近に補修箇所が確認できる。

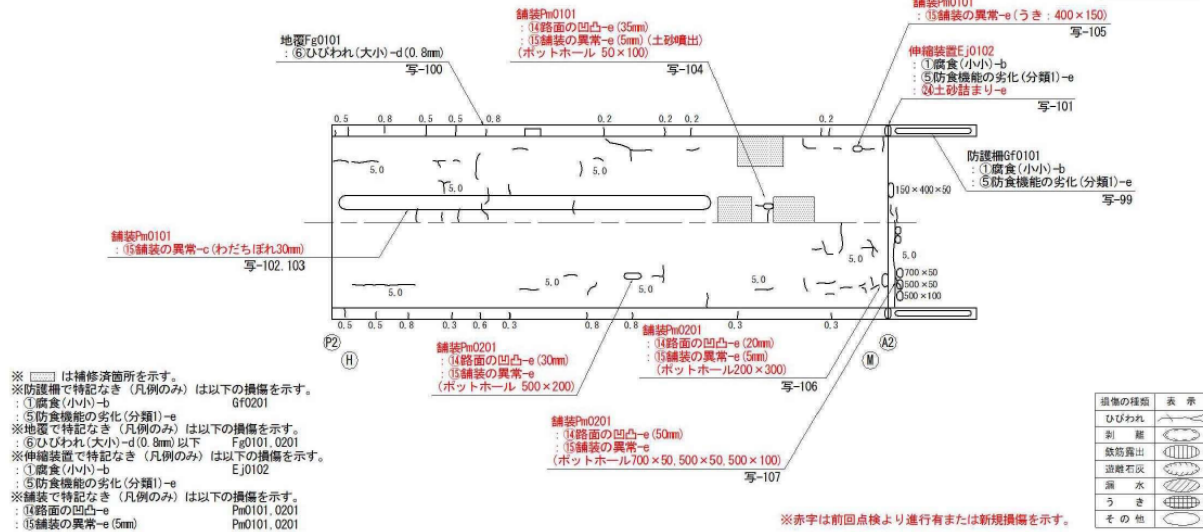
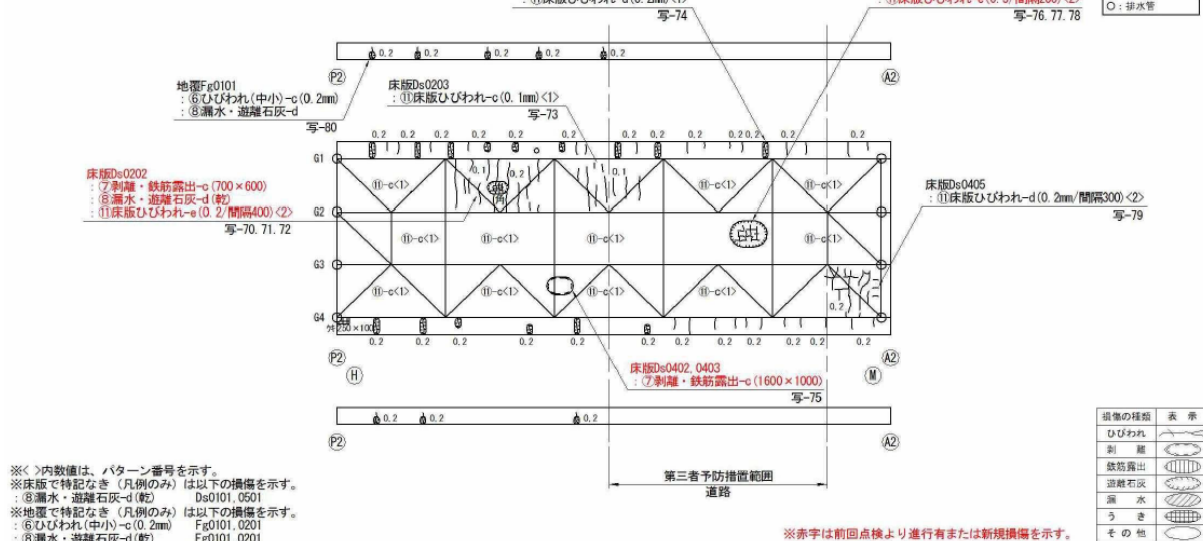
図-4.1.4 路面及び床版下面損傷図 (第3径間)

第3径間の床版下面でも、新たな損傷が進行している。特に路面にポットホールやわだち掘れ等の新規損傷が多く生じている。

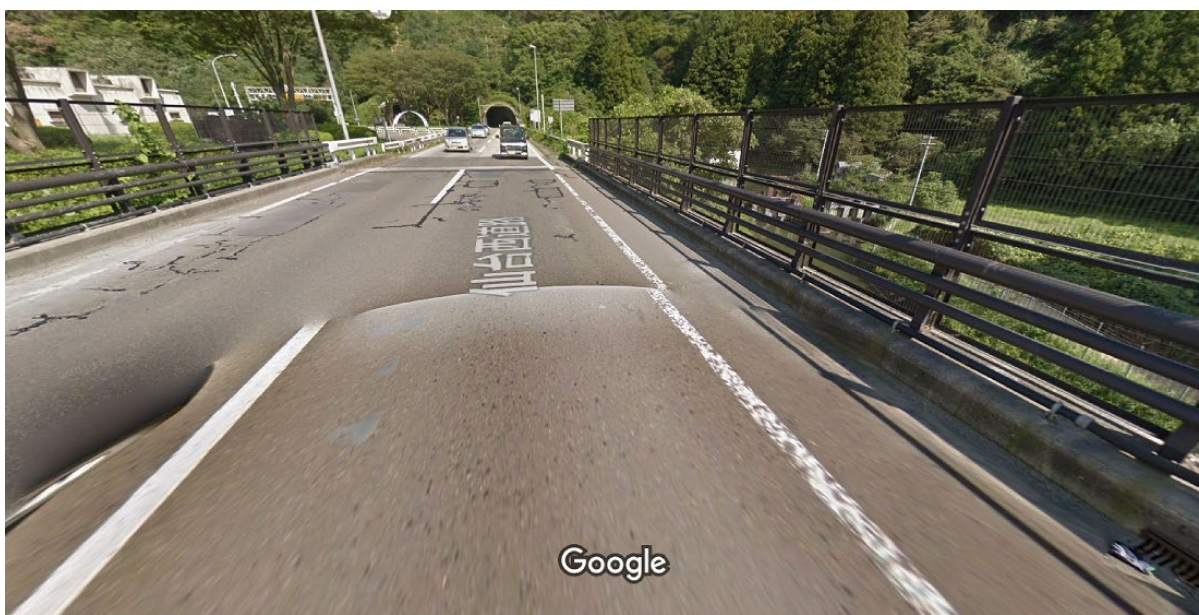
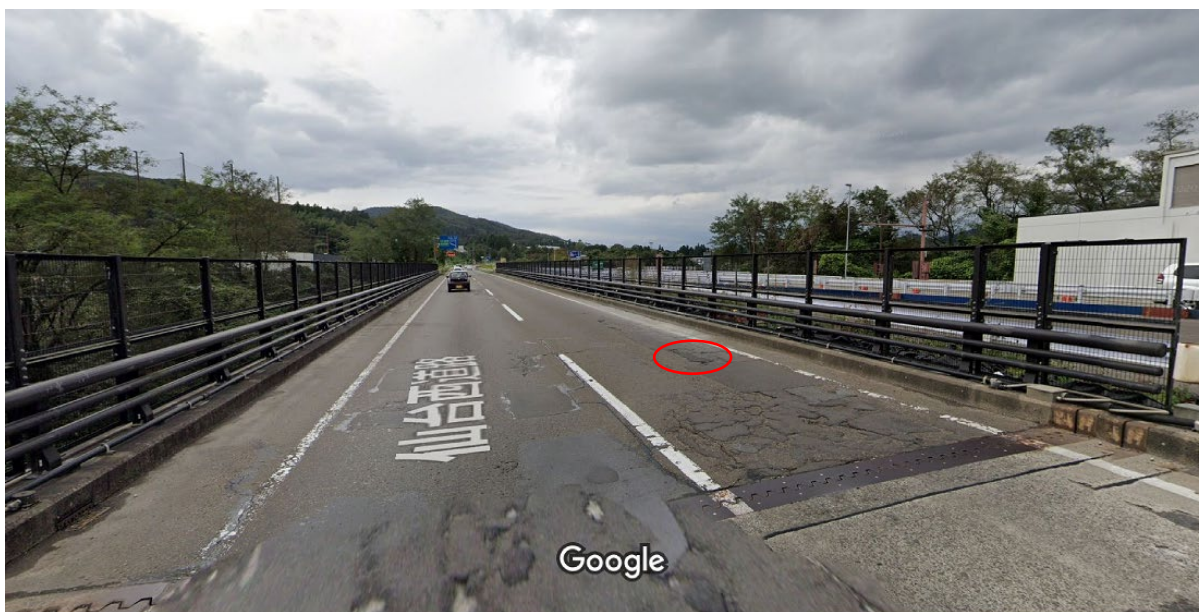
写真 4.1.2 第 1 径間の路面画像の比較

写真4.1.2～写真4.1.4は、最新の定期点検（平成29年7月）に最も近い平成29年9月撮影の路面画像と、非破壊検査技術の適用性の検証実施日（令和2年12月）の直前の令和2年10月撮影の路面画像の比較である。写真中の赤丸は直近の定期点検結果に記録されていない路面補修痕を示している。前章で紹介した上り線ほどではないものの、やはり約2年で路面補修痕が増加していることが確認された。

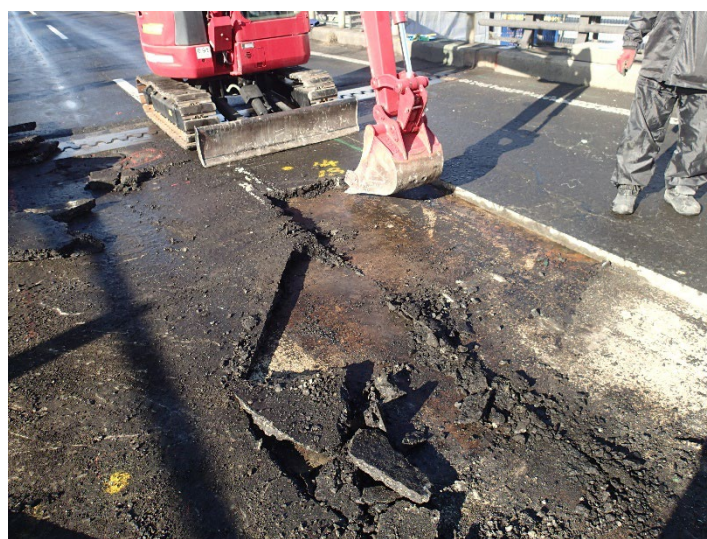
写真4.2.1 舗装開削状況

舗装開削は、道路管理者が発注した床版取替工事のための通行止め規制下において、路面切削機による舗装開削が開始されるまでの期間で行った。調査期間が2日間に限られていたため、開削範囲は路面の損傷が著しい箇所を含む、A2 橋台部の伸縮装置から橋軸方向に 11.6m、左側地覆から橋軸直角方向に 5.6mの約 65m²とした。開削範囲を橋軸方向に2分割して、A1 側を範囲①、A2 側を範囲②とした。舗装開削は、床版の損傷を防ぐため、小型バックホウを用いて行った。舗装開削範囲を図4.2.1に、開削状況を写真4.2.1に示す。

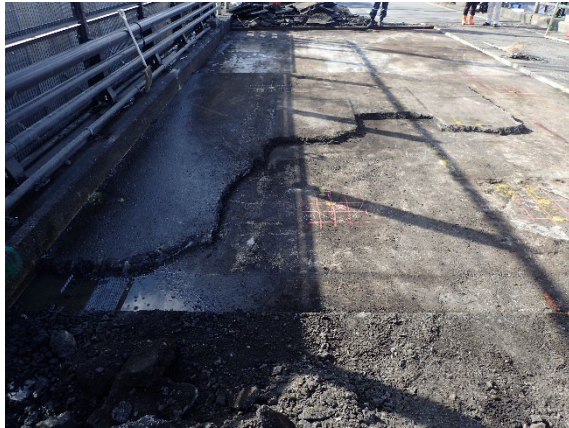
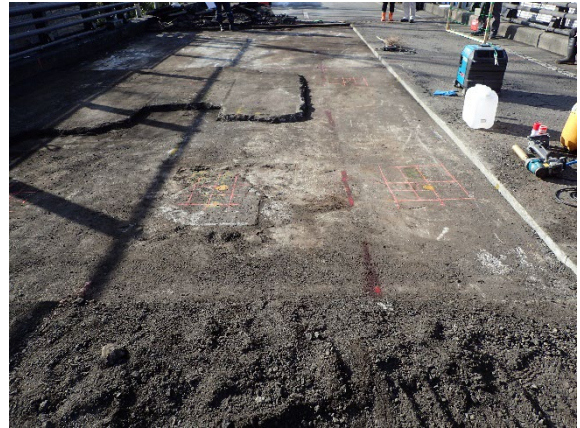
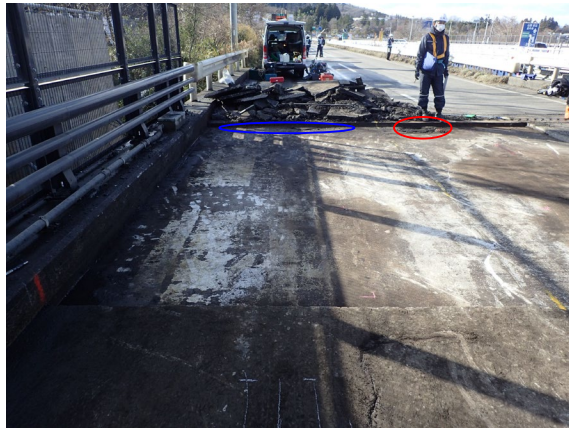
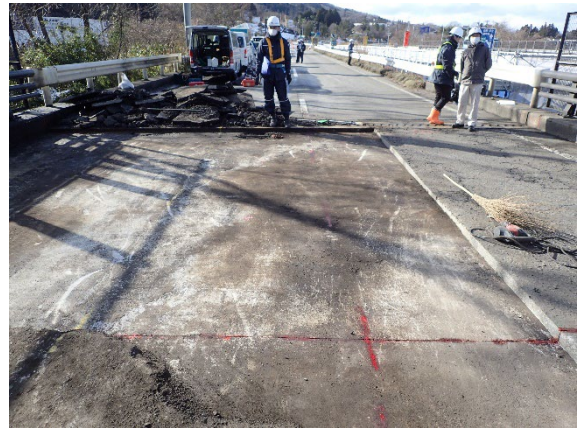
写真4.2.2 床版上面状態

舗装開削後に目視及び打音検査により確認した床版上面状態を図4.2.2及び写真4.2.2に示す。一部舗装未開削範囲があるが、これは舗装と床版との接着が強く舗装を剥がすことができなかった範囲である。伸縮装置継目付近で土砂化及び表面劣化が確認された。床版上面の滞水については目視では判別が困難であったため、図4.2.2には含んでいない。別途床版上面の水分量測定を実施しているため、その結果については4.3で詳述する。

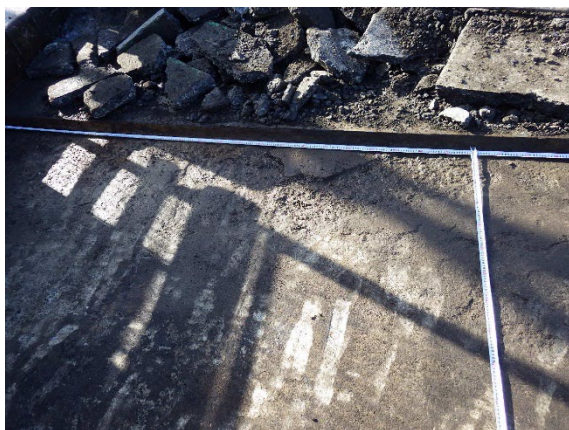
e) 表面劣化 (写真3) の青丸部

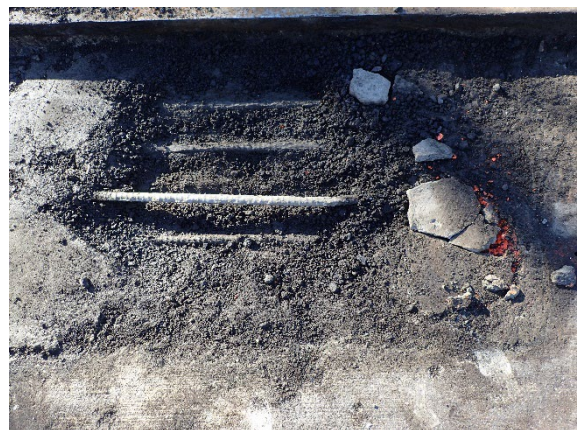
f) 土砂化 (写真3) の赤丸部

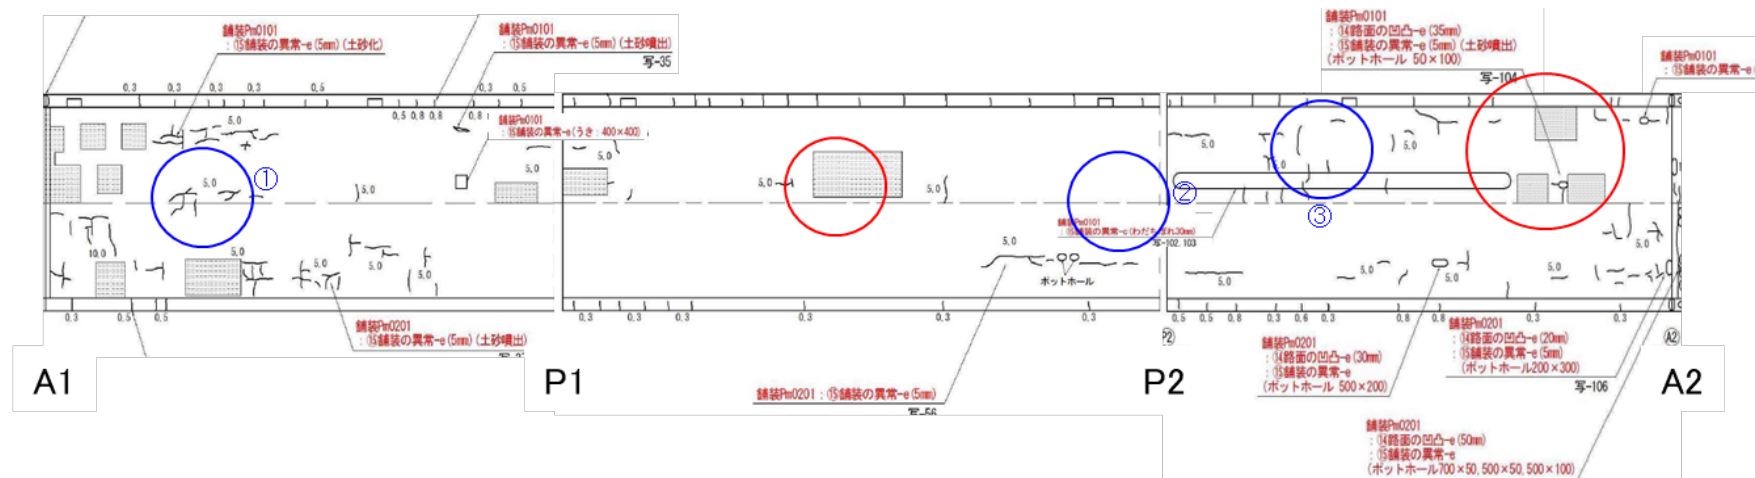
図4.3.7 路面の定期点検結果 (2017年)

続いて図4.3.7は、4.1で示した2017年実施の路面の定期点検結果を図4.3.6と比較できるようつなげたものである。P2-A2間を見ると、3箇所の路面補修痕の位置で、コンター図は青色、即ち高い含水状態を示している（図4.3.7の赤丸部）。同様にP1-P2間でも、中央の路面補修痕の位置でコンター図が青色を示している。このような箇所は、路面上はきれいに補修されているものの、床版内部には多量の水を含んだままとなっていると考えられる。一方、コンター図のP2-A2間の左上パネルに青色が確認できるが、定期点検結果では補修痕等目立った損傷は記録されていない（図4.3.7の青丸部③）。P1-P2間のP2付近の中央パネルやA1-P1間左側中央パネルでも同様の箇所が確認できる（図4.3.7の青丸部①②）。

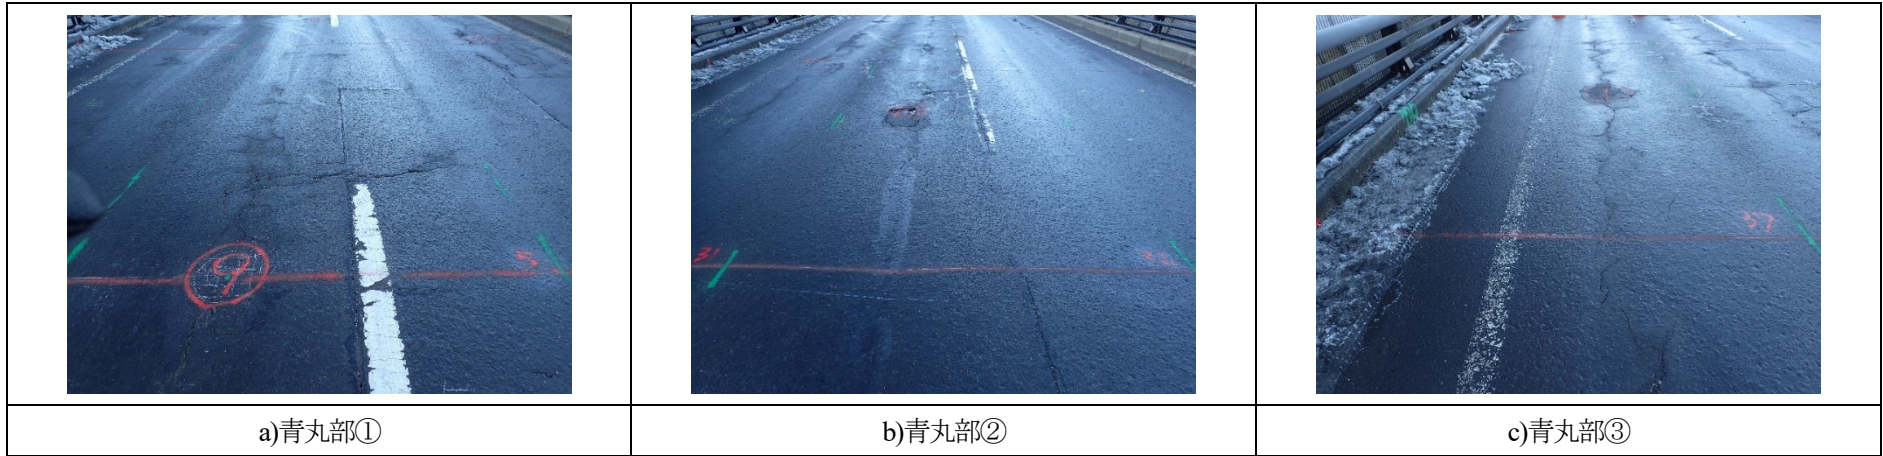
写真4.3.2 青丸部①②③周辺の路面写真

ここで、定期点検結果は2017年実施、床版下面水分量測定は2020年実施であり、約3年のタイムラグがあるため、定期点検結果には記録されていない新たな損傷が生じている可能性がある。2020年12月の実橋調査時に撮影した、青丸部①②③周辺の路面写真を写真4.3.2に示す。3箇所とも定期点検結果よりも路面ひび割れが進展しており、特に青丸部②では舗装が局所的に窪んでいるのが確認できる。このような窪みや路面ひび割れから水が浸入し、床版内のひび割れに浸透することで、床版下面において高い含水状態を示したと考えられる。

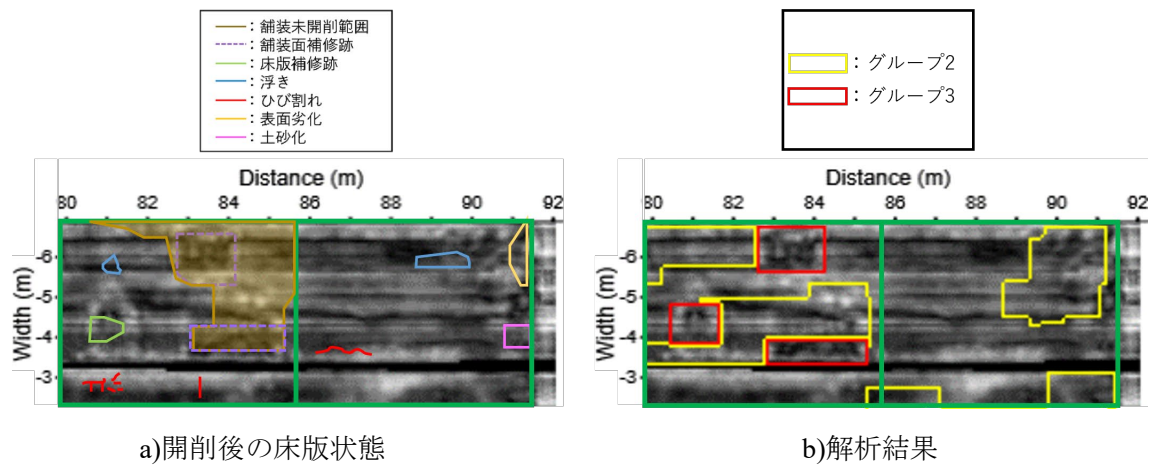
図-4.4.7 開削範囲の床版状態と解析結果の比較

次に、4.2で示したとおり、A2橋台部の伸縮装置から橋軸方向（A1方向）に11.6m、左側の地覆から橋軸直角方向に5.6mの約65m²の範囲で舗装開削調査を実施した。解析結果（図-4.4.5）と比較するために、図-4.4.5の平面コンター図に開削範囲の床版状態を重ねたものを図-4.4.7に示す。浮きが確認された2箇所については概ねグループ2の範囲内に入っていたが、土砂化箇所についてはグループ1となっており検知できていなかった。図-4.4.8に示す当該箇所の電磁波レーダの波形において、上部鉄筋の反射信号の位置が床版上面の反射信号の位置と重なる異常を確認していたが、土砂化や滞水の場合にみられるグループ3の縦断図のような特徴は明確に確認できなかったため、舗装補修時に切削機で床版面を削ってしまった等の要因で床版のかぶりコンクリートが薄くなったことによる異常と考え、床版面の劣化ではないと判定していた。このような箇所については、検知精度向上のため更なる検証が必要である。

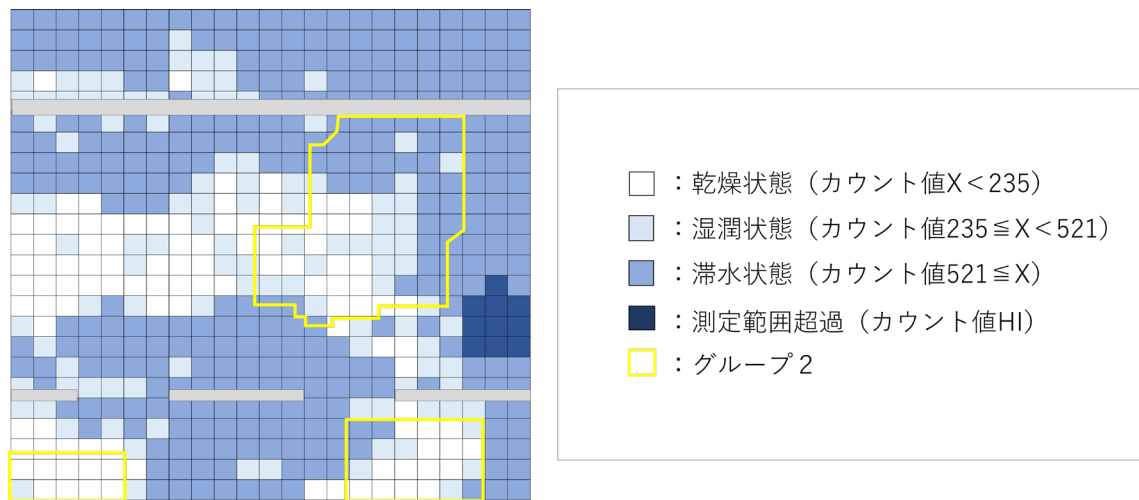
図-4.4.9 床版上面の水分状態と解析結果の比較図

同様に、4.3で示した開削後に実施した電気抵抗式水分計による床版上面の水分状態の測定結果と解析結果との比較を図-4.4.9に示す。これを見ると、水分計の測定結果で滞水状態となっている路肩付近や中央破線付近、右端の伸縮装置近傍を、解析結果では滞水の場合のグループ3ではなく健全の場合のグループ1と判定している。この原因としては、水分計の調査日とレーダ計測日での床版上面の水分状態の変動が考えられる。

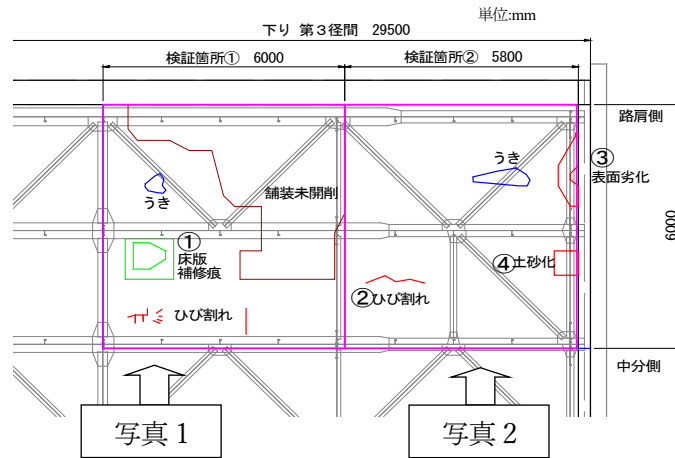
(b) 床版上面損傷図

また図-4.5.1(b) は、検証箇所①及び検証箇所②の舗装開削後に確認した床版上面の損傷図であり、図-4.5.1(c) はその状況写真である。また、図-4.5.1(d) は主な損傷箇所の写真である。前述のとおり、床版上面では「土砂化」「表面劣化」「ひび割れ」「うき」「床版補修痕」が確認されている。

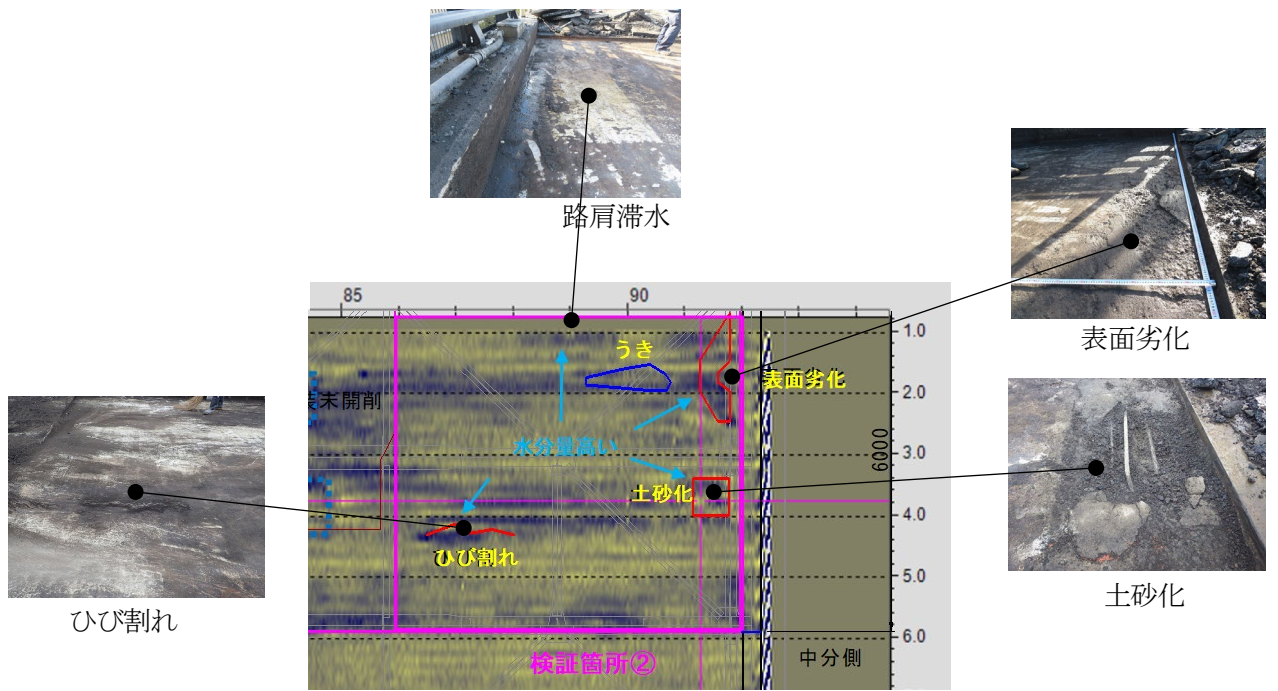
(a) レーダ画像

続いて、図-4.5.2(a) は、検証箇所②付近の床版上面付近レーダ画像の平面コンター図と、主な損傷の位置及び橋面の滞水とその状況写真である。損傷箇所及び滞水箇所は反射強度が強いことを示す濃い色となっているのが分かる。

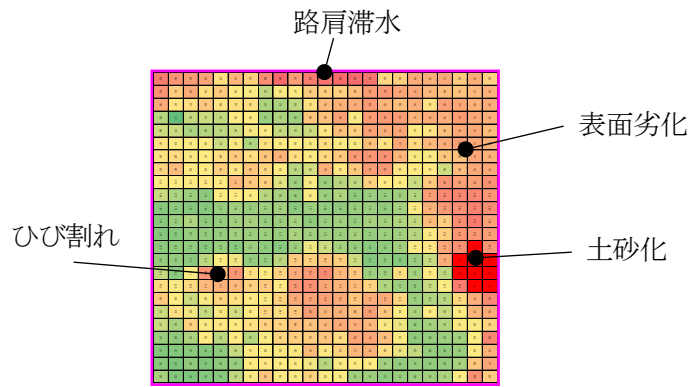
(b) 水分量分布

図-4.5.2(b) は、舗装開削後に計測した床版上面の水分量調査の結果をカラーマップで示した図である。赤色は水分量の多いことを示しているが、図-4.5.2(a) のレーダ画像の濃い色と概ね一致している。

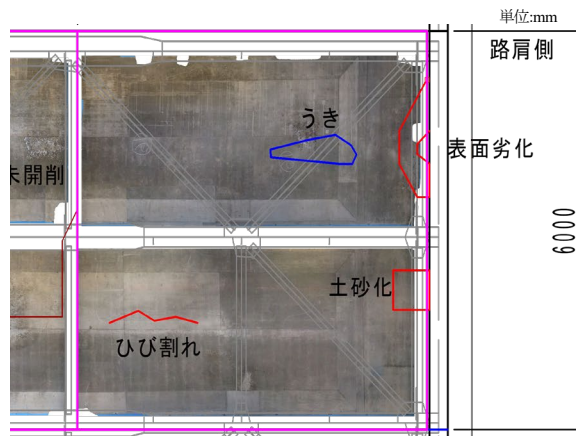
(c) 床版下面写真 (反転)

図-4.5.2(c) は、床版下面の状況写真である。湿潤箇所が濃い色となっているが、図-4.5.2(a) のレーダ画像や図-4.5.2(b) の水分分布とは異なっている。これは上面から下面に向かって水分が浸透する経路が真下とは限らないことを示している。したがって、経年的な劣化を予想するためには床版上面の水分量だけでなく、立体的な水分量の分布を把握する必要がある。

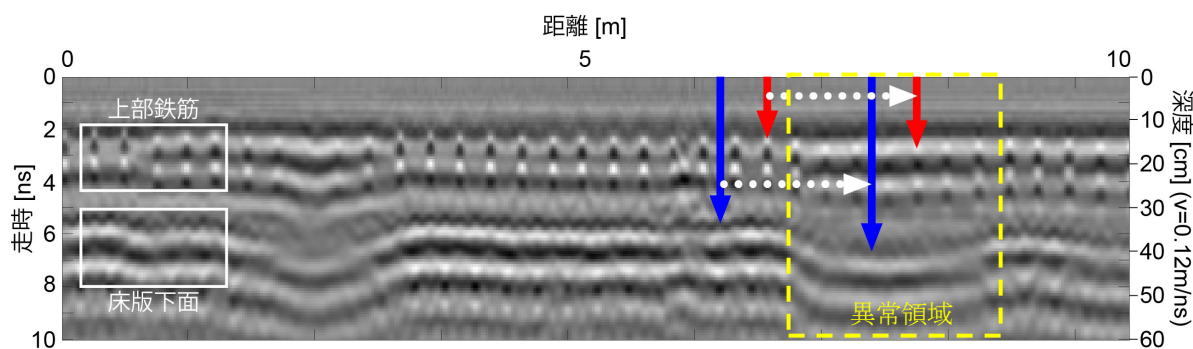
図-4.6.2 縦断スライス図例

図-4.6.2 に代表的な縦断スライス図を示す。左縦軸は、送信アンテナから電磁波を放射し、対象物から反射して受信アンテナで受信するまでの時間(走時)を示しており、単位はナノセカンド(ns)である。右縦軸は、伝播速度を0.12m/nsと仮定した場合の深度を示している。区間長は10mで、上部鉄筋(図-4.6.2中の赤矢印のライン)と床版下面(図-4.6.2中の青矢印のライン)が明瞭に識別できている。鉄筋による反射波形を一点に戻すマイグレーション処理を、一律の伝播速度(0.12m/ns)で適用している。一方で、2.5波長程度ある基本波形をパルス状の波形に変換するデコンボリューション処理は適用していない。このため、ひとつの対象からの反射波は、2回程度反復している波形として表現されている。各波動イベントの走時を解析する際は、各々の波形が最初に振動する走時を用いる。

図-4.6.2において、異常領域とした範囲における赤矢印及び青矢印の長さの違いは、それぞれ上部鉄筋及び床版下面の反射波の走時が、健全な箇所に対して遅れていることを示している。上部鉄筋の深度や床版厚が変化していることはないため、走時の遅れは、主に電磁波の伝播速度が低下することにより、反射波の到来時間が長く変化していることを示している。走時が遅れている領域は、振幅も小さくなっている。このような、走時が遅れ、振幅が低下した領域を異常領域として識別できる。
