AI を活用した道路橋メンテナンスの効率化 に関する共同研究報告書(Ⅱ-1)

ー非破壊検査技術を用いたコンクリート床版上面の
滞水検知手法の開発ー

令和5年3月

AI を活用した道路橋メンテナンスの効率化に関する共同研究
点検 AI(床版の土砂化等)開発グループ

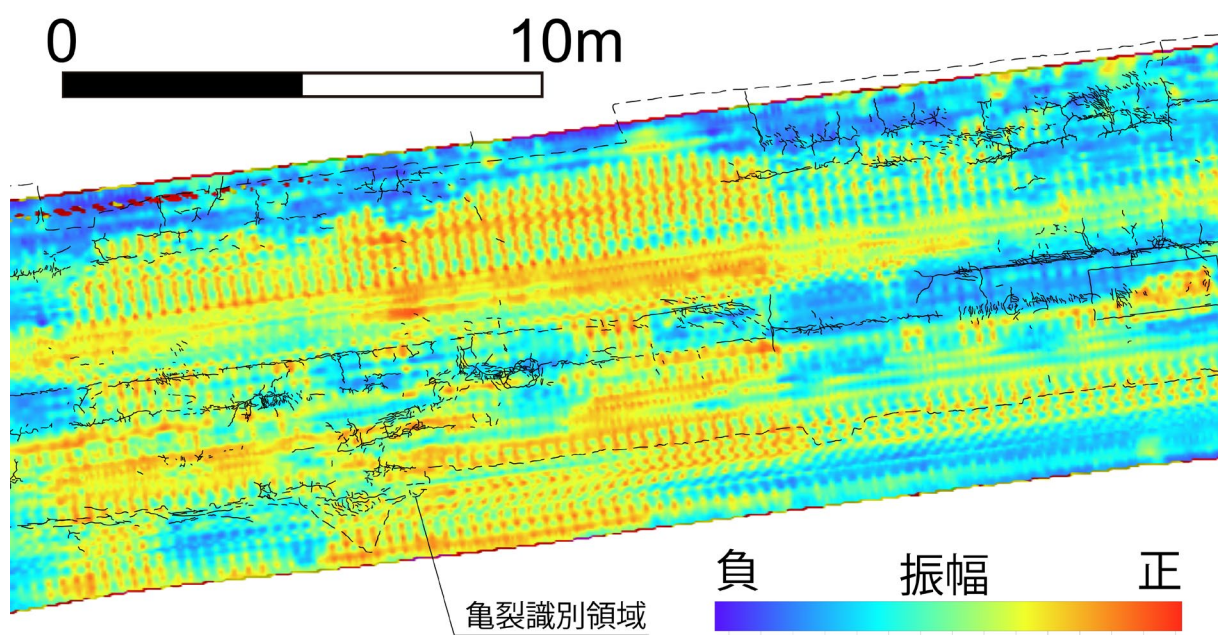
図-4.6.9 亀裂分布と同走時断面の比較（区間2）

図-4.6.6 のオルソ画像より亀裂を確実に識別できた範囲の境界を、図-4.6.8～図-4.6.11 に亀裂識別領域として破線で明示している。したがって、レーダ記録と舗装表面の損傷の比較対象域は破線の枠内となる。鉄筋の反射パターンが失われている領域、すなわち橋軸直角方向の主鉄筋の縞模様が確認できない領域の多くに亀裂が存在しており、電磁波レーダの断面記録と相関性が高いことがわかる。ただし、一部の領域では、図-4.6.8 のA付近のように亀裂が認められていないにもかかわらず、鉄筋の反射パターンが失われている箇所も存在する。

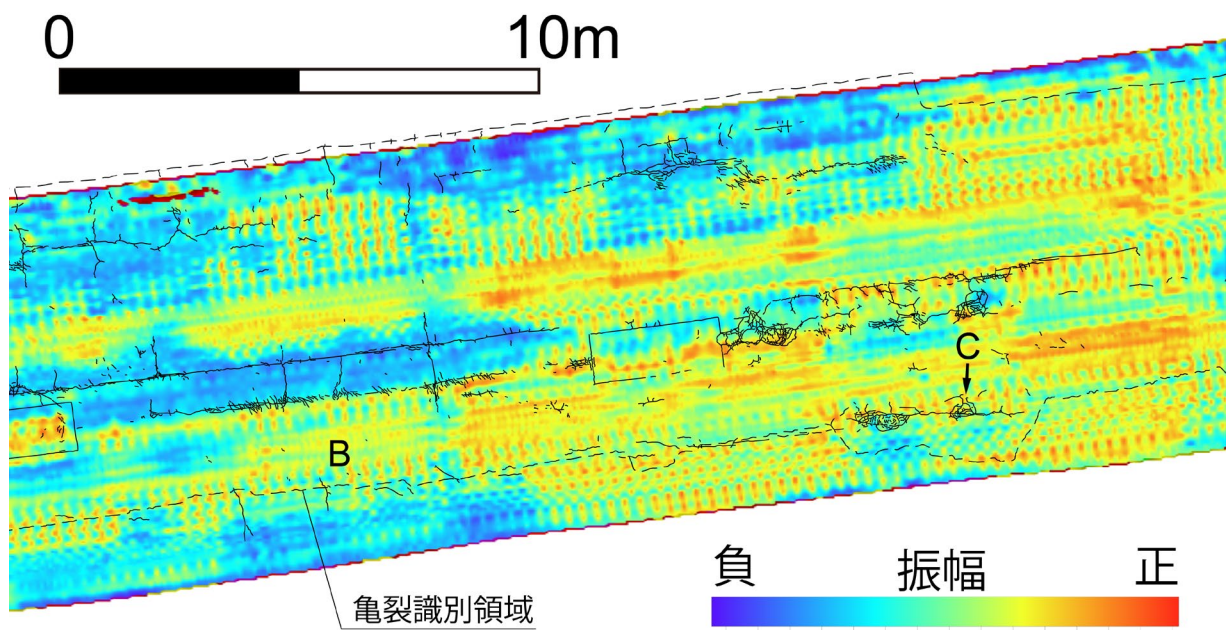
図-4.6.10 亀裂分布と同走時断面の比較 (区間3)

解析結果図において、特徴的な箇所を、図-4.6.15中にA～Dで示した。領域Aは図-4.6.8のAと同領域で、舗装面に亀裂がないが、上部鉄筋付近では異常が認められ、さらに床版内部や床版下面の含水率も高い領域である。舗装面に亀裂が生じていない場所でも、床版内部に滞水している可能性が高いと考えられる。次に、領域Bは図-4.6.10のBと同領域で、舗装面に亀裂は認められず、上部鉄筋付近でも異常が認められていないが、床版内部や床版下面の含水率が高い領域である。続いて、領域Cは図-4.6.10のCと同領域、また領域Dは図-4.6.11のDと同領域で、舗装面に亀裂が認められているが、上部鉄筋付近では異常が認められていない領域で、床版内部や床版下面の含水率が高い領域である。これらは、床版内部の滞水検知の必要性を示唆している。

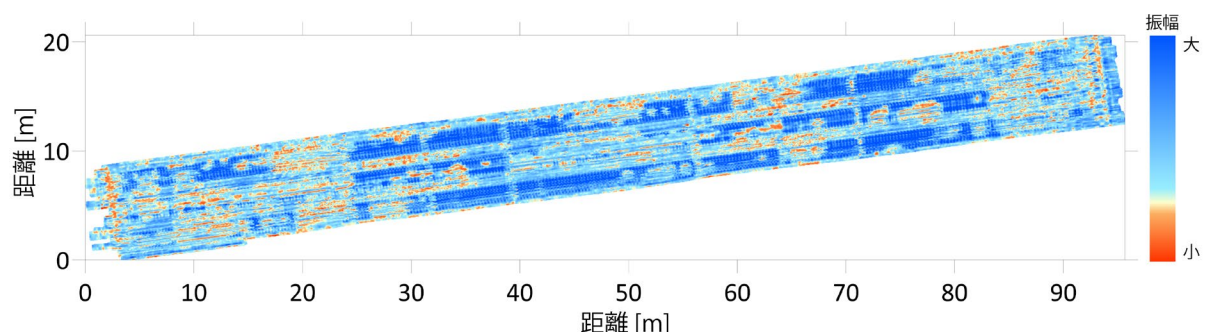
図-4.6.12 床版下面の反射振幅分布

床版下面の反射波の振幅は、図-4.6.2 において確認できるように、明瞭に変化している。ここでは、所定の走時範囲の最大振幅を床版下面の反射波の振幅として抽出した。この解析は比較的容易に行うことができる。抽出した振幅の分布を図-4.6.12 に示す。舗装や床版の損傷による散乱、または、滞水による減衰により、床版内部を伝播する電磁波のエネルギーが減少し、反射波の振幅が減少する。したがって、暖色系で示される振幅の値が小さい領域は、舗装や床版の損傷、または、滞水が生じていると推定される。なお、床版の下面は一部で主桁や対傾構に接しており、このような箇所での振幅評価は不良となる。

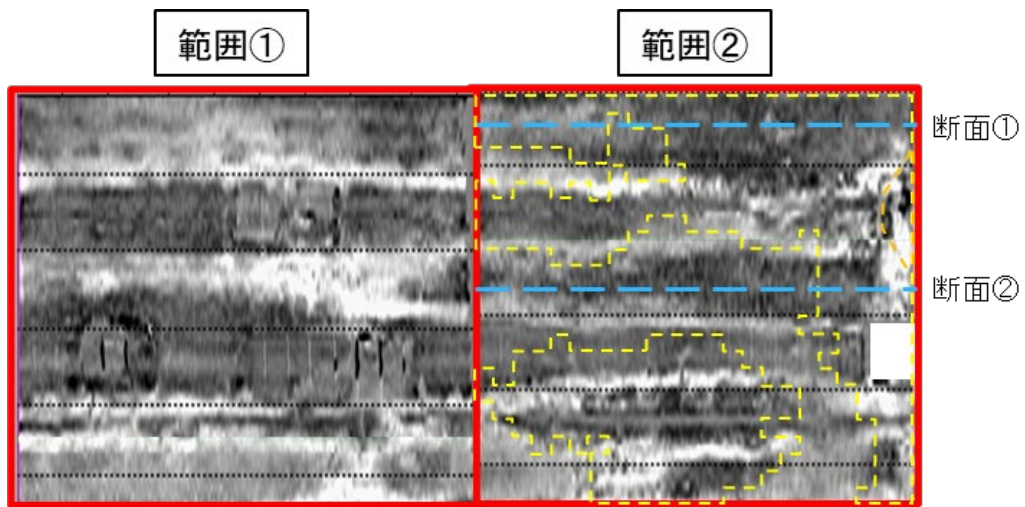
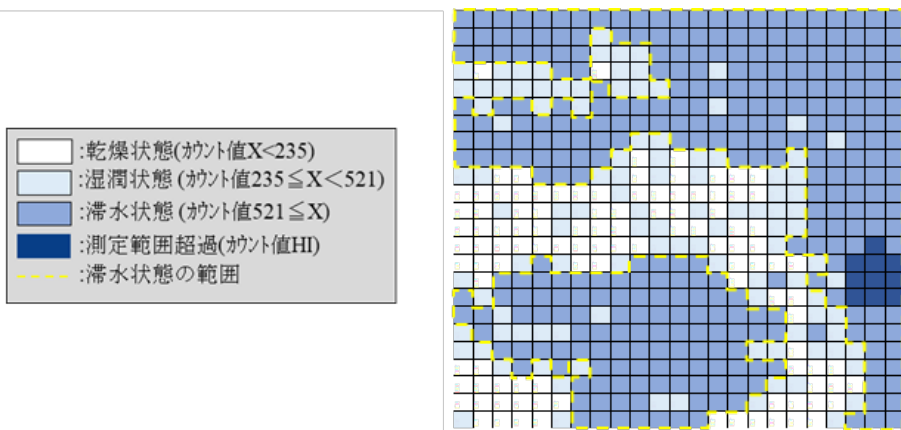
図4.7.2 ハンディ式電磁波レーダ測定結果と床版上面水分量測定結果の比較

ハンディ式電磁波レーダの測定結果より作成した平面コンター図と、4.3 で取得した床版上面水分量測定結果の比較を図4.7.2に示す。床版上面水分量の測定範囲は範囲②のみのため、レーダ測定結果の範囲②と大きさを揃えて比較している。平面コンター図の範囲②内の右端が一部白抜きになっているのは、土砂化により路面が陥没していた箇所であり、不陸により測定できなかったためである。

平面コンター図内の黄色破線は、床版上面水分量測定結果で滞水状態となっている範囲を囲ったものである。下側の黄色破線で囲まれた範囲や右端の黄色破線内ではコンターに濃淡のムラが生じており、滞水状態の分布と概ね合致している。また、乾燥状態又は湿潤状態となっている中央付近ではムラのない一様なコンターとなっており、こちらも水分量の分布と概ね合致した結果となっている。

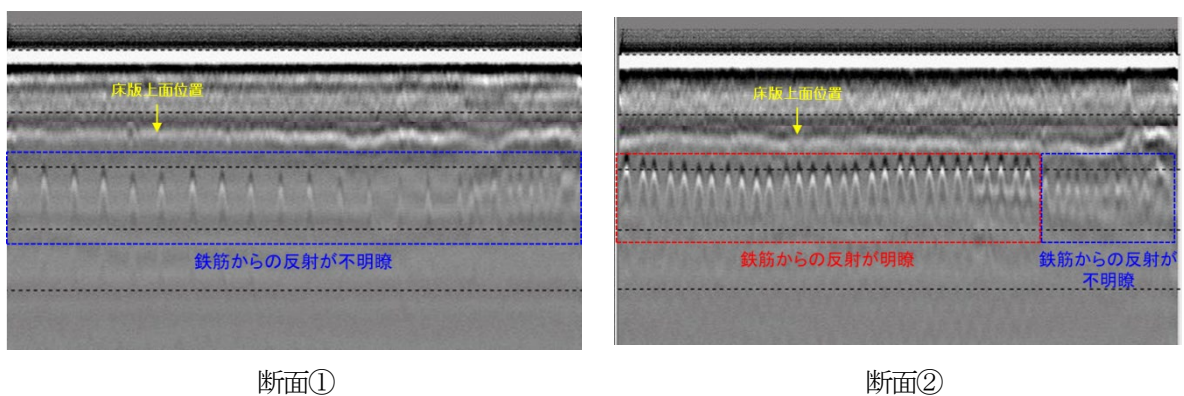
図4.7.3 縦断スライス図の比較

一方、上端付近の黄色破線内に着目すると、床版水分量測定結果では滞水状態であるにもかかわらずムラのない一様なコンターに見え、滞水状態の分布と合致していない。ここで、図中の断面①及び断面②における縦断スライス図の比較を図4.7.3に示す。床版上面水分量測定結果でほぼ全断面にわたり滞水状態となっていた断面①では、鉄筋からの反射波形が全体的に不明瞭でぼやけている。一方、床版水分量測定結果で右端のみ滞水状態となっていた断面②では、右端部分は断面①同様に不明瞭だが、それ以外の部分は鉄筋からの反射波形が明瞭に確認できる。これは、4.7.4に記載のとおり比誘電率の異なる媒質、すなわち水が存在することにより電磁波が水で反射され、電磁波が減衰したことで鉄筋からの反射が弱まったためである。

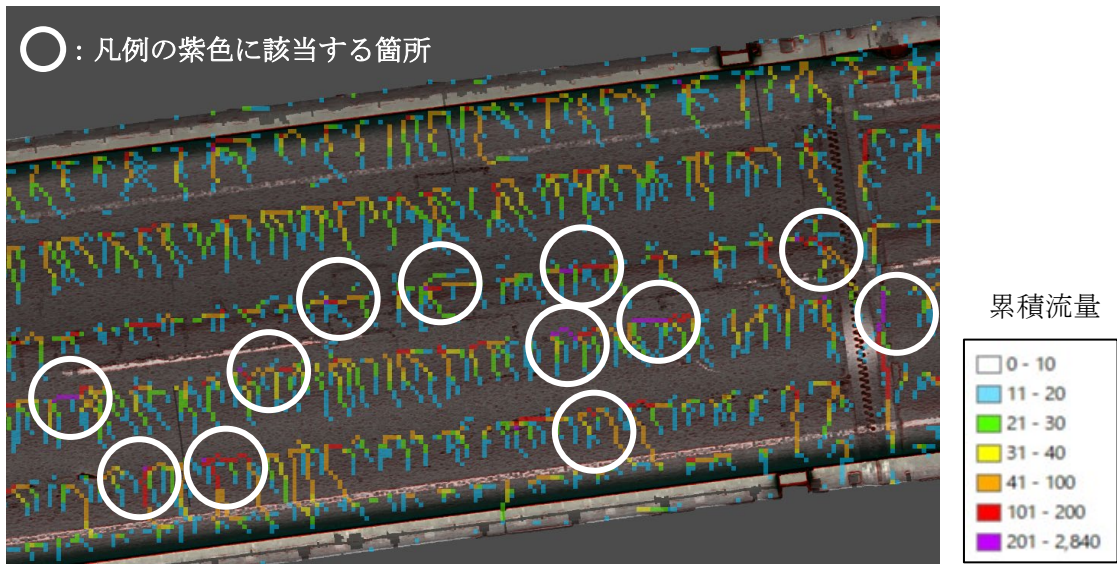
図-4.8.9 反射強度オルソ+累積流量

図-4.8.9の白丸箇所は、累積流量が最大となる紫色の箇所であり、水が浸水し易いことから土砂化が発生する可能性が高いことを示している。この紫色の箇所はかなり局部的であるが、床版の土砂化は水が浸水した箇所ピンポイントに生じるのではなく、そこを中心にある程度の範囲で生じると想定されるため、累積流量が紫色の箇所の概ね1m範囲を同一箇所として土砂化危険箇所とした。その結果、図-4.8.10のように掘削範囲では土砂化危険箇所が2箇所（図中の①及び②）存在した。舗装開削後の床版の状態と比較した結果、図-4.8.11のとおり①は実際に土砂化していることが確認された。一方、②では土砂化は確認されなかった。①が土砂化していた理由としては、累積流量が最大であることに加えて伸縮装置近傍であるため伸縮装置継目部からも水が浸入しやすかったこと、伸縮装置近傍であるため車両の通行荷重の影響を受けやすかったためと推察される。

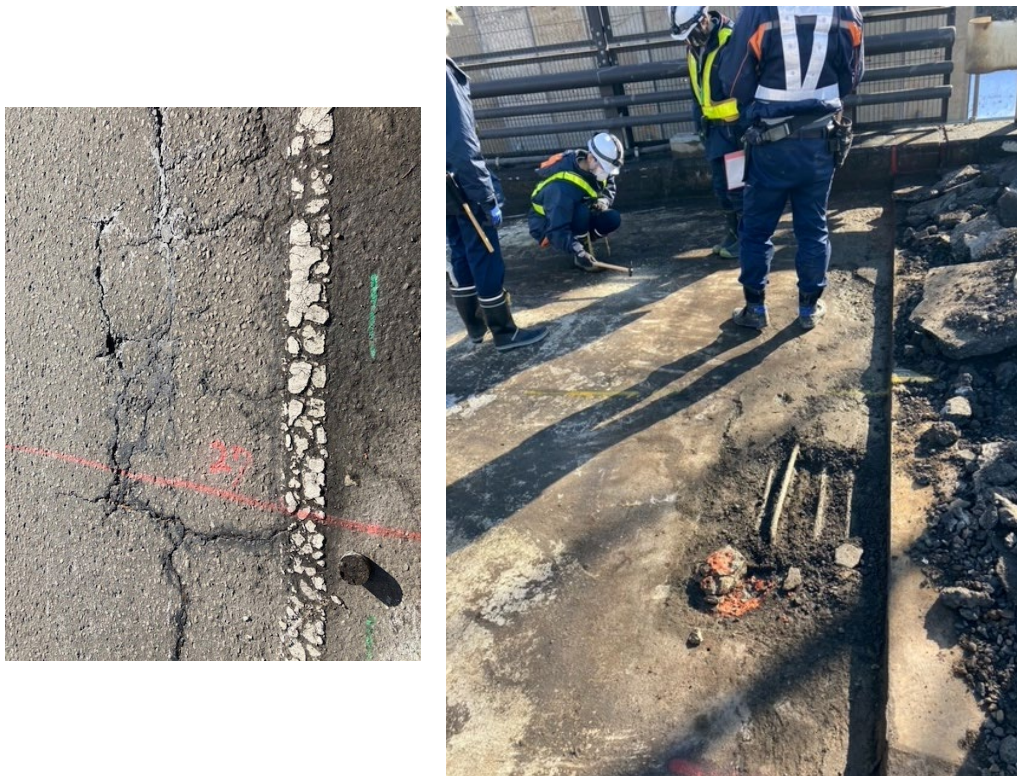
図-4.8.11 床版の土砂化状況

この結果より、累積流量が最大であっても路面位置や車両の走行条件により床版の土砂化の生じやすさは異なることがわかる。

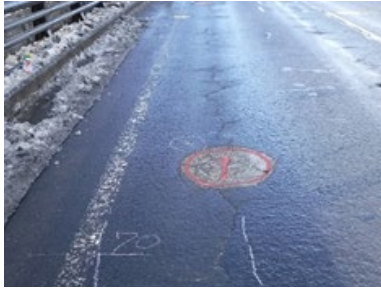
No.①

次に、グループ2（舗装剥離、浅い土砂化、水平クラック等の疑いあり）に分類された範囲に着目すると、全3箇所のうち舗装-床版界面が剥離又は土砂化状態であったのは2箇所（①⑪）であり、No.①の舗装-床版界面では2.7mmの剥離が確認された。No.⑫のみ舗装-床版界面が健全状態であり、ひび割れ本数もかなり深い箇所に1本のみであった。路面画像より路面に補修痕があること、柱状画像から床版上部側では粗骨材が確認できないことから、過去にポリマーセメントモルタル等の補修材で床版補修が実施された範囲であることが確認された。

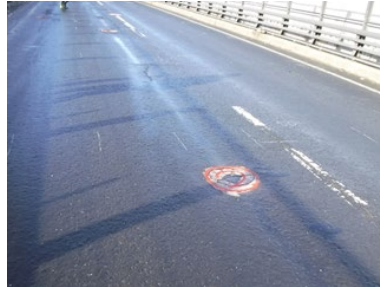
No.②

グループ3（深い土砂化、床版上面の滞水等の疑いあり）に分類された範囲に着目すると、全9箇所のうち舗装-床版界面が土砂化状態なのが2箇所（②⑨）、剥離状態が5箇所（⑦⑧⑬⑮⑳）、健全状態が2箇所（⑯⑲）であった。剥離状態だった箇所の舗装-床版界面では2.0～5.7mmの剥離が確認され、床版内のひび割れ本数は最大で1本、ひび割れ幅は最大で3.1mmであった。No.⑮⑯については、No.⑫同様路面の補修痕及び柱状画像から床版上部側で粗骨材が確認できないことから、ポリマーセメントモルタル等の補修材で床版補修が実施された範囲であることが確認された。

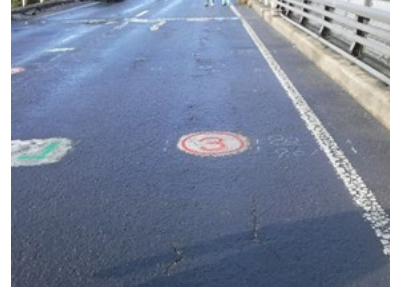
No.③

舗装と床版の界面が No.③のような状態を健全、No.⑬のような状態を剥離、No.⑨のような状態を土砂化と定義し、各削孔箇所毎に車載式電磁波レーダによる分類グループと深さ方向の損傷状態を整理した。

まず車載式電磁波レーダによる分類グループでグループ1（健全）に分類された範囲に着目すると、全6箇所のうち、舗装-床版界面が健全状態であったのは3箇所（③⑩⑱）で、残り3箇所（④⑤⑰）は剥離状態であった。深さ方向の損傷状態を見ると、舗装-床版界面に1.0～1.6mmの剥離と床版内に複数の水平ひび割れが確認された。特にNo.⑤では、床版内部に全削孔箇所の中で最も多い4本の水平ひび割れが確認された。今回の削孔調査の範囲では、グループ1判定で土砂化状態となっている箇所は確認されなかった。

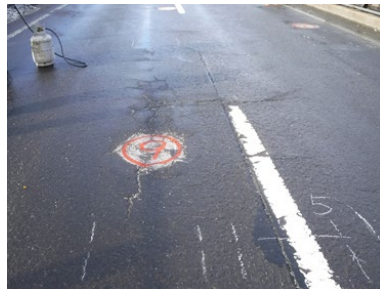
No.⑨

削孔調査により取得できる削孔内部の画像例を図4.9.5に示す。上から、床版上面から下面側へ撮影した削孔方向画像、舗装と床版の界面を横方向に撮影した側面画像、側面画像を柱状に加工した柱状画像となっている。各画像中でピンク色の部分が確認できるが、これはひび割れ箇所の確認を容易にするため削孔後に注入した特殊カラー樹脂である。柱状画像中の赤丸は、舗装と床版の界面を示している。ただし、柱状画像はある一方向の側面画像を柱状に加工したものであり、削孔内部の全周を表したものではない。したがって、柱状画像にて舗装と床版の界面の剥離が確認されても、異なる方向では舗装と床版が密着している場合もある。また、図4.9.5を見ると、No.③では削孔方向画像・側面画像とも舗装と床版の界面が剥離せず密着しているのが確認できる。一方 No.⑬では、舗装と床版の界面に全周にわたり剥離が生じている。しかし、側面画像を見ると床版面はモルタルと粗骨材が付着しており、砕けるまでは至っていない。これに対して No.⑨では、モルタルと粗骨材の付着がなくなり床版面が砕けた状態となっている。

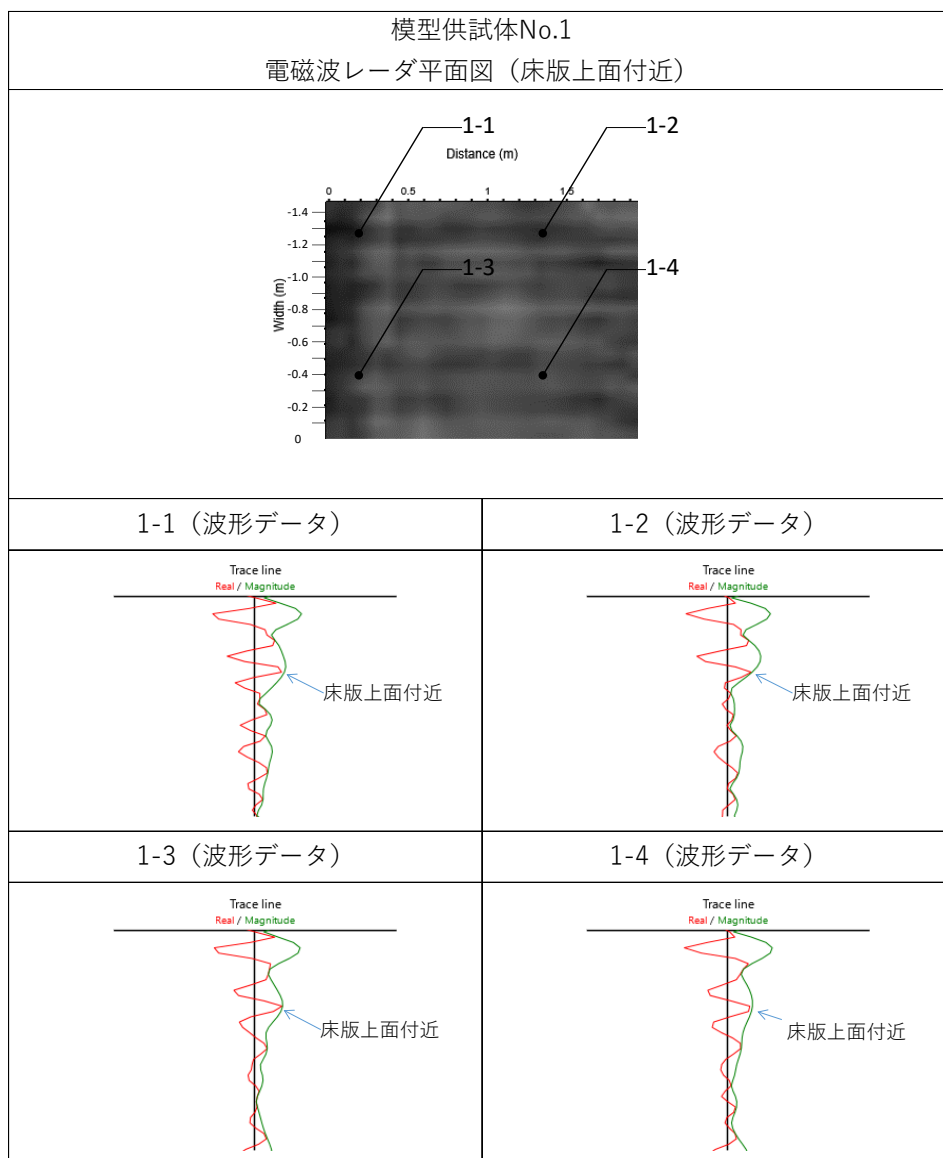
図-5.2.1 模型供試体 No.1 の電磁波データ (電磁波レーダ平面図と波形データ)

模型供試体 No.1 の平面コンター図と波形データを図-5.2.1 に示す。1-1～1-4 の4カ所の地点の波形データでは、床版上面付近の反射強度は同程度であり、後述する滞水を模擬した模型供試体 No.3 (3-1, 3-4 地点)、模型供試体 No.4 (4-1, 4-4 地点) と比べて床版上面付近の反射強度が大きい箇所は見られない。

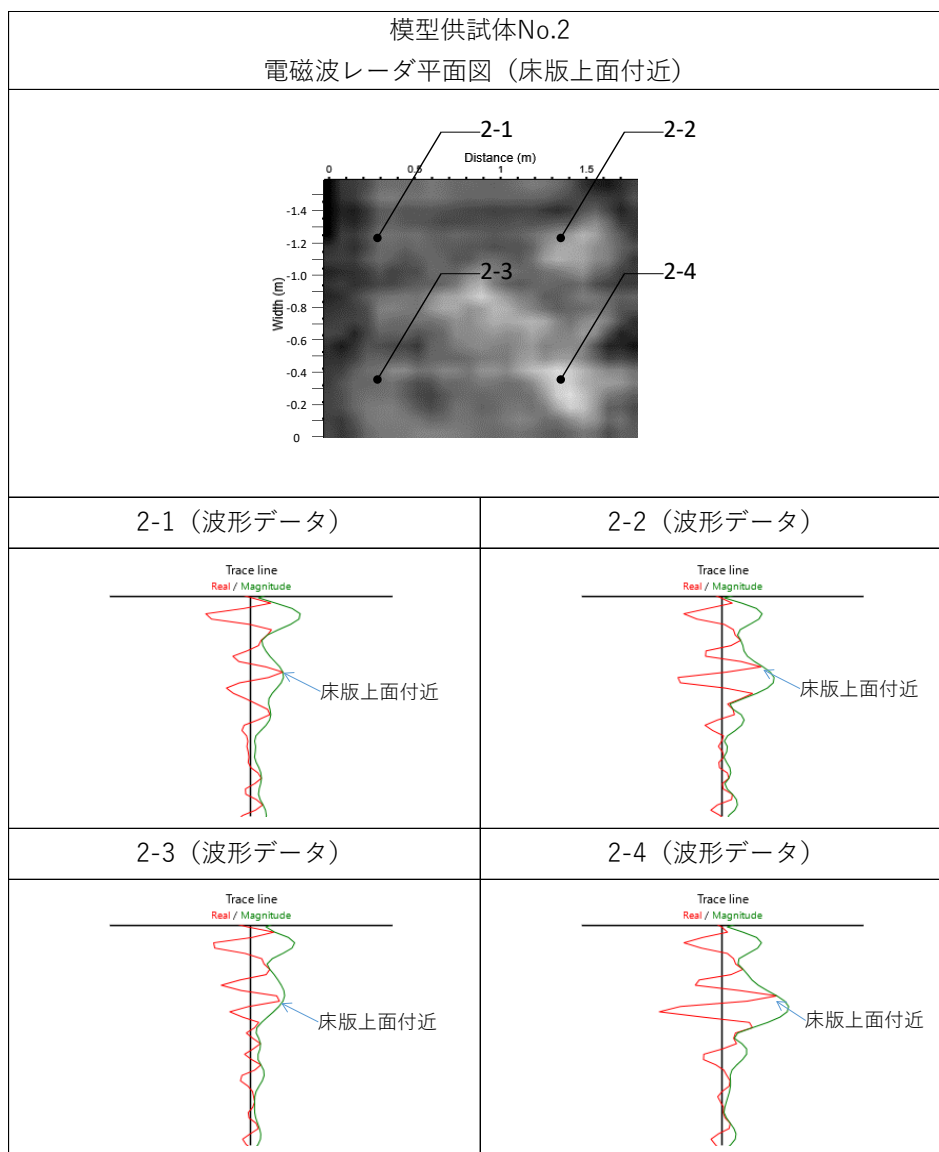
図-5.2.2 模型供試体 No.2 の平面コンター図と波形データ

模型供試体 No.2 の平面コンター図と波形データを図-5.2.2 に示す。2-2 及び 2-4 地点の波形データでは床版上面付近の反射強度が相対的に大きい。2-1 及び 2-3 地点の反射強度は相対的に小さい。2-2 と 2-4 地点は、床版上面において比誘電率の違いが大きかったため、相対的に反射強度が大きくなったと考えられる。しかし、模型供試体 No.2 は床版上面の滞水状態ではなく、舗装にひび割れを模擬した供試体である。このため、反射強度の大きい箇所の原因は、暴露期間中に舗装のひび割れから浸入した雨水だと推定できる。また、後述する滞水状態を模擬した模型供試体 No.3 (3-1, 3-4 地点)、模型供試体 No.4 (4-1, 4-4 地点) と比べて供試体 No.2 の 2-2 及び 2-4 地点の反射強度は低いため、雨水の浸入による水分の影響は滞水状態と比べて小さい（例えば、床版上面が滞水状態ではなく湿潤状態など）ことが考えられる。

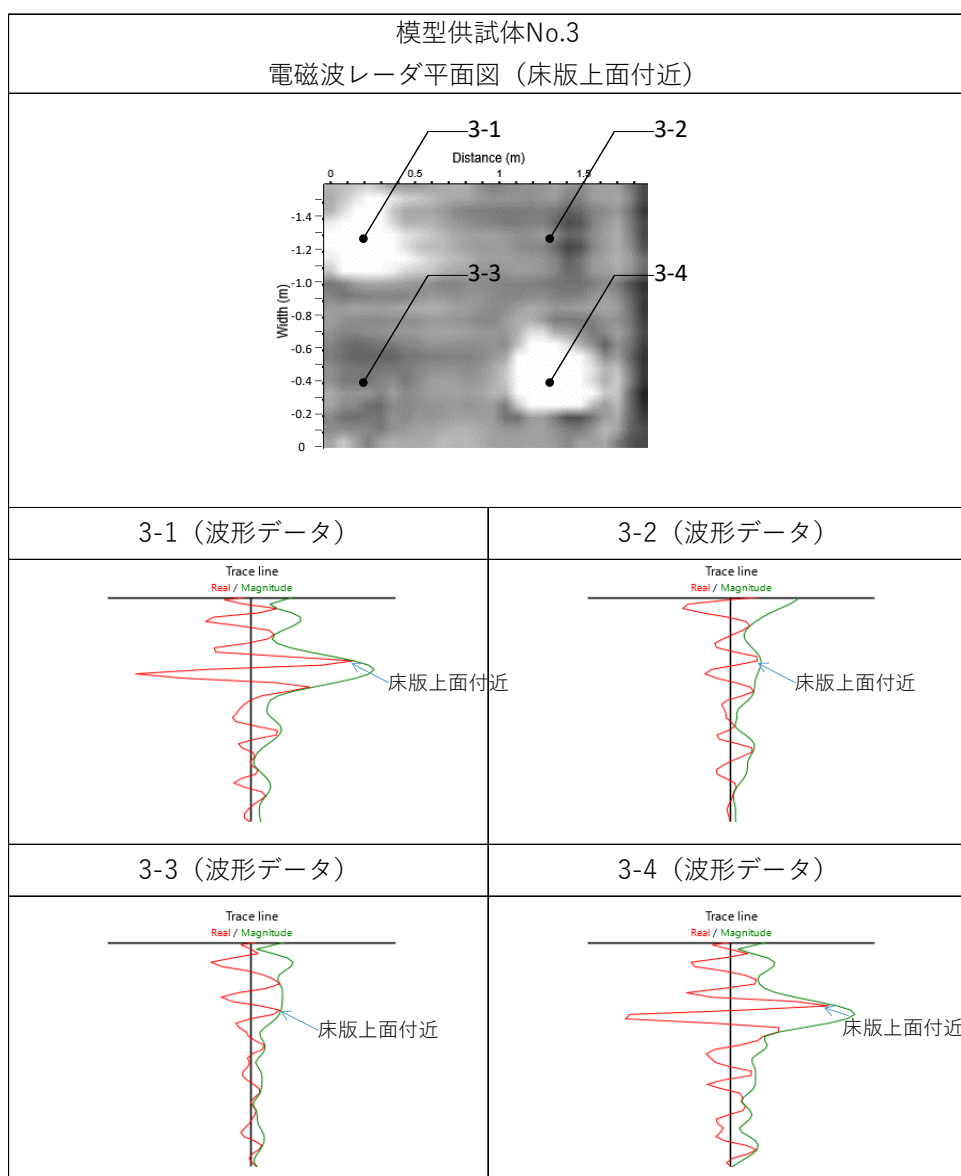
図-5.2.3 模型供試体 No.3 の平面コンター図と波形データ

模型供試体 No.3 の平面コンター図と波形データを図-5.2.3 に示す。3-1 及び 3-4 地点は、床版下面から注水することにより滞水を模擬した滞水スペース、3-2 及び 3-3 地点は非滞水スペースである。3-1 及び 3-4 地点の波形データでは床版上面付近の反射強度が相対的に大きい一方、3-2 及び 3-3 地点の反射強度は相対的に小さい。3-1 と 3-4 地点は、滞水により比誘電率の差が 3-2 及び 3-3 地点より大きく、滞水を精度良く検知できているといえる。

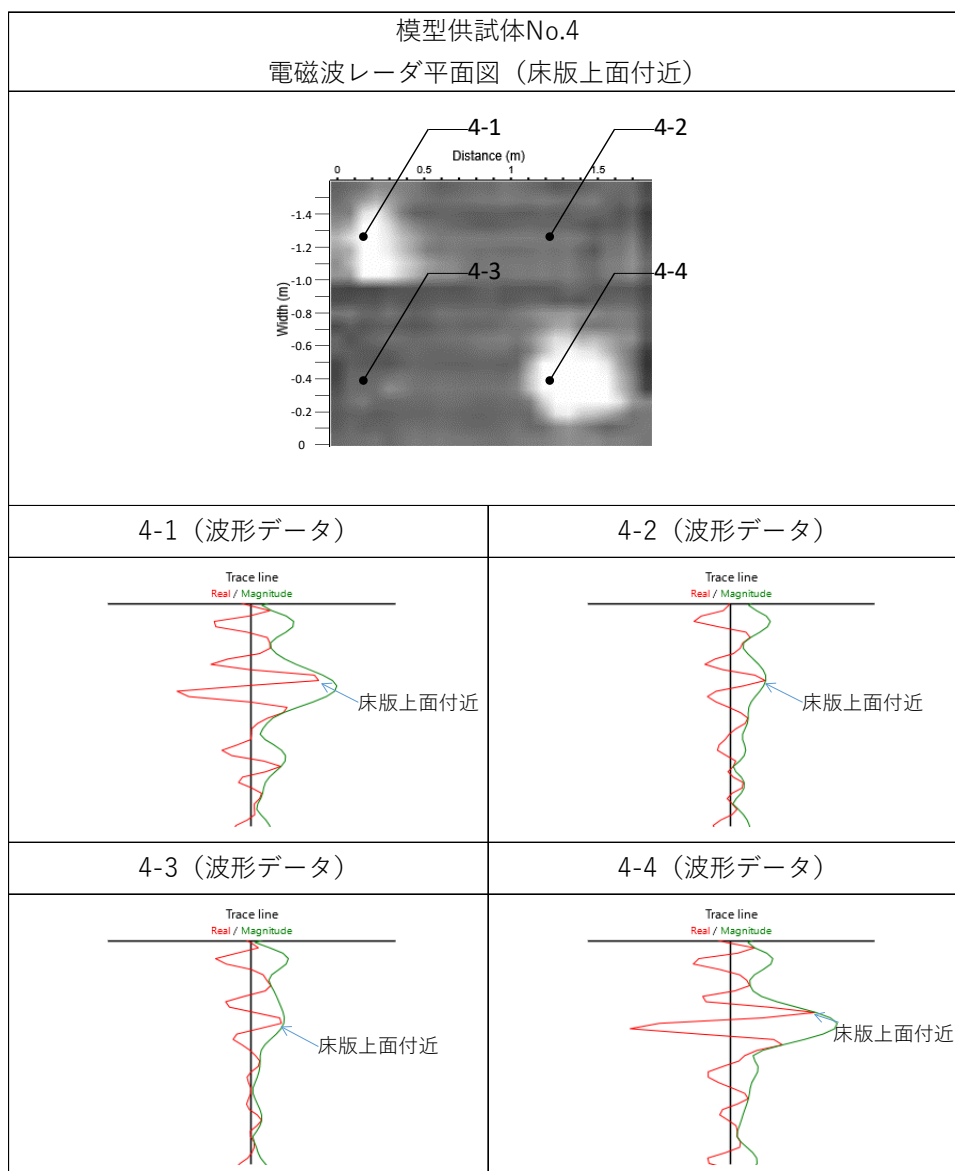
図-5.2.4 模型供試体 No.4 の平面コンター図と波形データ

模型供試体 No.4 の平面コンター図と波形データを図-5.2.4 に示す。4-1 及び 4-4 地点が滞水スペース、4-2 及び 4-3 地点が非滞水スペースである。模型供試体 No.3 同様、滞水スペースでは床版上面付近の反射強度が相対的に大きくなっており、滞水を精度良く検知できているといえる。

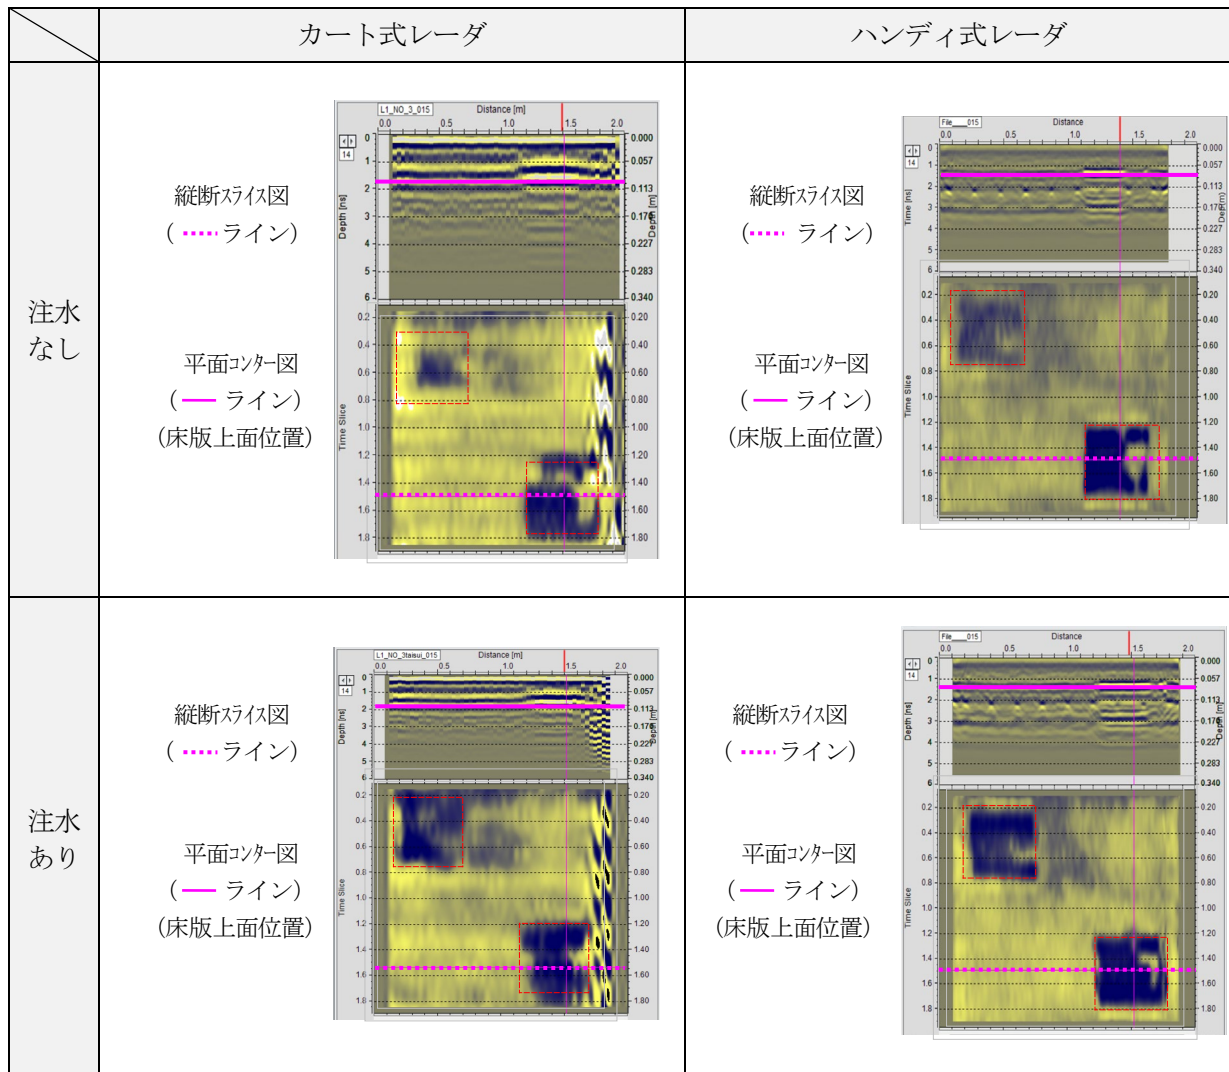
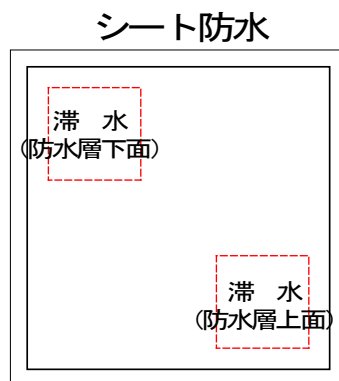
図-5.3.1 模型供試体 No.3 [シート防水] の平面コンター図及び縦断スライス図

レーダ画像の平面コンター図と縦断スライス図を図-5.3.1 に示す。「注水なし」の平面コンター図において、水がない状態でも模擬損傷範囲が濃い色で表示されている要因は、模型供試体製作段階で含水比測定のために事前に注水試験を行っているため、水分が抜けていない可能性があるためと考えられる。また、カート式レーダで平面コンター図の右端が縞模様の画像となっているのは、多配列レーダのうち一部の送受信機が舗装端部からはみ出た状態となり波形が乱れているためである。

カート式及びハンディ式ともに、注水なしの画像（上段）に比べ注水あり（下段）の画像は、平面コンター図において明らかに電磁波の反射強度が強いことを示す濃い黒色となっており、滞水の範囲を識別できる。またデータの取得ピッチの細かいハンディ型の方がより鮮明な画像となっている。

このレーダ画像からは、滞水位置が防水層の上か下かは明確には判断できないが、例えば 300mm の範囲で 512 サンプルのデータを取得すれば 0.6mm 程度の解像度となる事から、深さ方向のデータ取得ピッチを細かくすることにより、1.0mm 程度の高低差は検出できる可能性はあると考えられる。

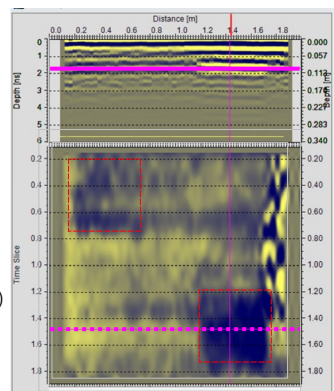
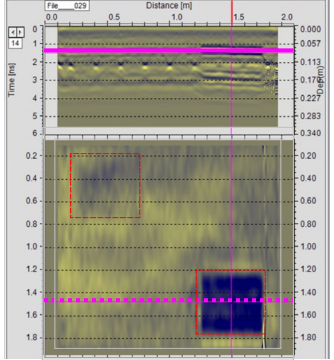
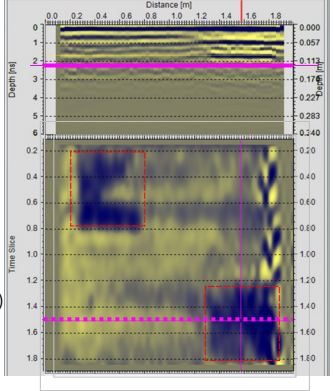
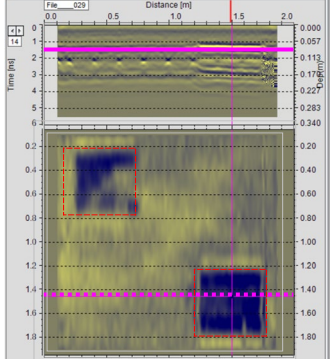
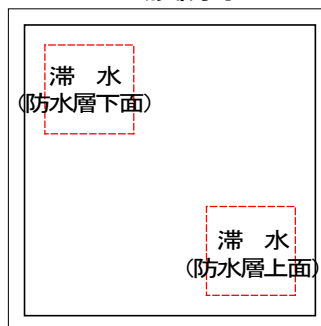
図-5.3.2 模型供試体 No.4〔塗膜防水〕の平面コンター図及び縦断スライス図

①模型供試体 No.3〔シート防水〕の検証結果と同様であり、シート防水と塗膜防水の大きな差はみられない。

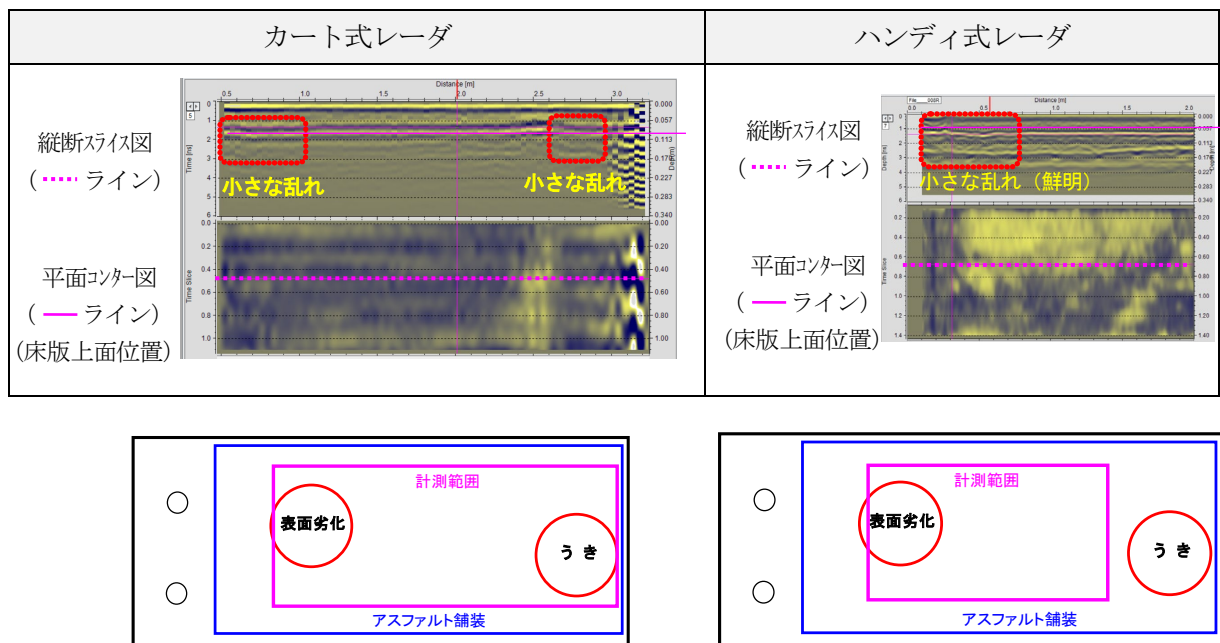
図-5.3.3 撤去床版活用供試体 No.1〔表面劣化&うき〕の平面コンター図及び縦断スライス図

カート式レーダ（データ取得ピッチ 3cm）の場合は、「表面劣化」「うき」ともに、縦断画像において境界面の小さな乱れは確認できるが、画像のみで損傷の状態を識別することは困難である。一方、ハンディ式レーダ（データ取得ピッチ 1.25mm）の場合の「表面劣化」は、縦断スライス図において境界面の乱れは小さいものの比較的画像が鮮明であるため、画像のみで損傷の状態を識別することは可能である。なお「うき」については舗装面の不陸が大きく機材を接地することができなかったことから計測できなかったが、他の実橋データで「うき」を識別できた事例もある（図-5.3.4）。

上記を踏まえると、パルス式レーダでの「表面劣化」や「うき」の判定は、データ取得ピッチを細密にすれば、比較的高い確率で画像のみで損傷の状態を識別できると考えられる。

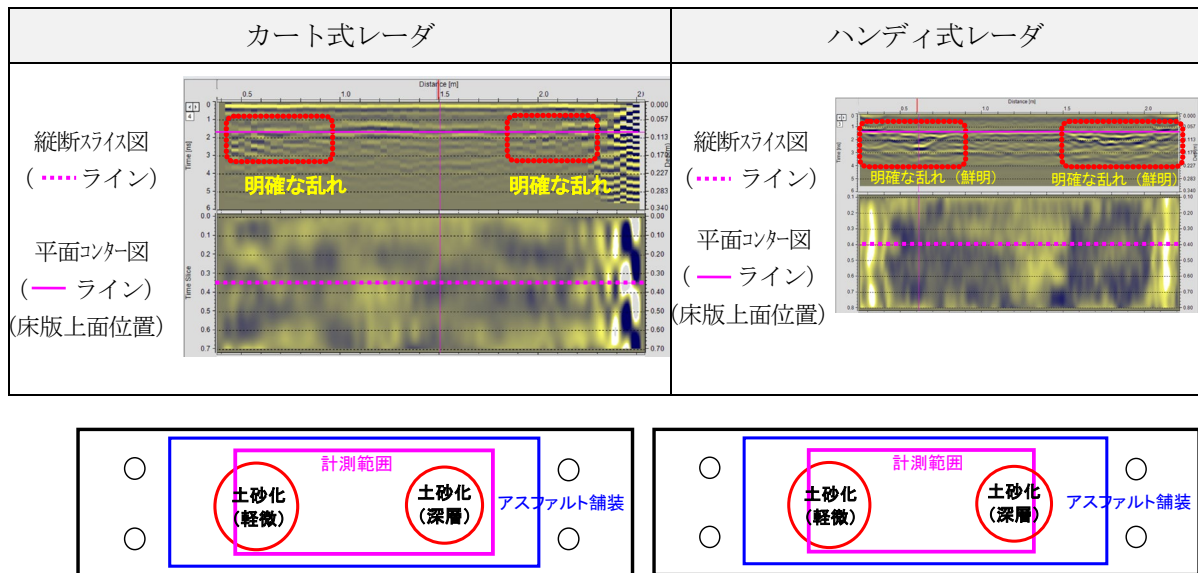
図-5.3.5 ④撤去床版活用供試体 No.2〔土砂化(軽微)(深層)〕の平面コンター図及び縦断スライス図

カート式レーダ（データ取得ピッチ 3cm）の場合は、「浅い土砂化」「深い土砂化」ともに、平面コンター図及び縦断スライス図でアスファルト舗装と床版境界面の乱れが比較的明確であり、画像のみで損傷の状態を識別することが可能である。さらにハンディ式レーダ（データ取得ピッチ 1.25mm）の場合は、カート式に比べ画像がより鮮明であり「浅い土砂化」「深い土砂化」ともに、画像のみで比較的容易に損傷の状態を識別することが可能である。

上記を踏まえると、パルス式レーダでの「土砂化」の判定は、損傷が比較的大きいことからデータ取得ピッチ 3cm でも画像のみで損傷の状態を高い確率で識別することが可能である。

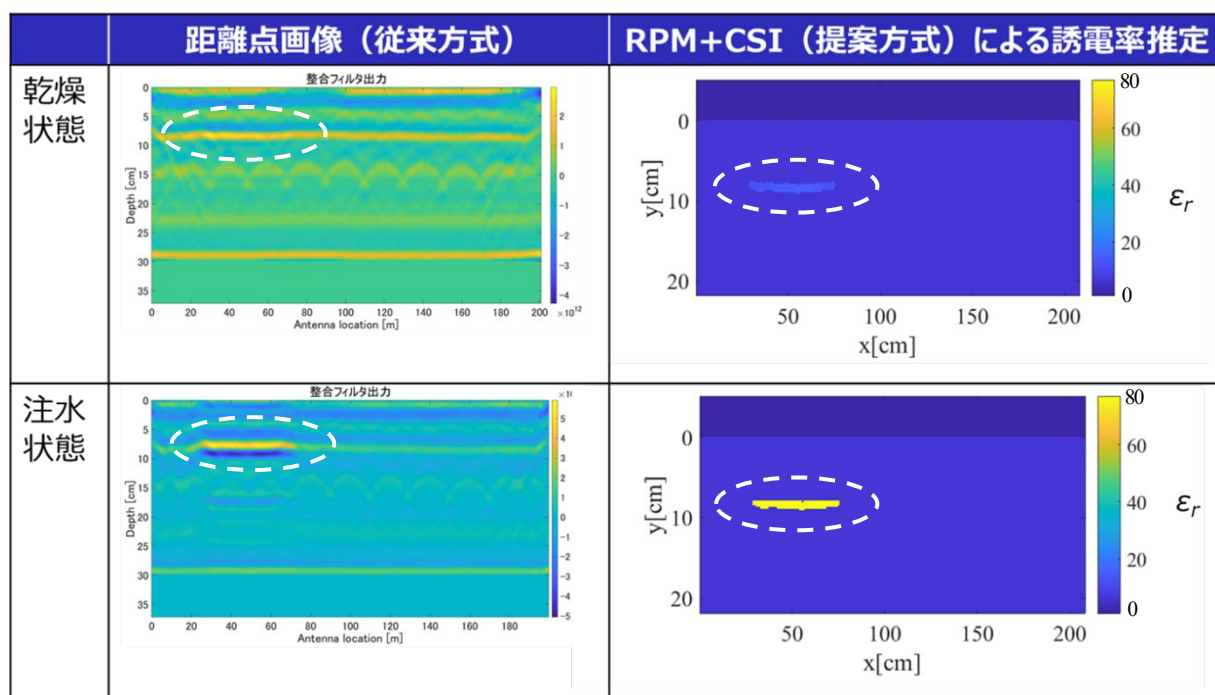
表-5.4.4 解析結果の比較

一般的な電磁波レーダ法である従来の距離点画像方式と、RPM法とCSI法を融合した提案方式を用いた解析結果の比較を表-5.4.4に示す。模型供試体(No.3)の2箇所の滞水損傷模擬スペースのうち、防水層下面の模擬スペースにおける、乾燥状態と注水状態の結果を示している。表中の図の左縦軸は道路表面(0cm)からの深さを、右縦軸は誘電率を表し、横軸は測線距離に対応している。コンターの色の違いは、左欄の従

来方式は反射波の振幅を、右欄の提案方式は比誘電率を表している。従来方式は受信強度の違いでしか判別できないため、空洞と滞水の判別が困難である。一方、提案方式は比誘電率をもとに判別するので、空洞と滞水の定量的な判別が行うことができている。表-5.4.4 より白い点線で囲まれた部分の比誘電率は、右欄上の乾燥状態は1に近く、右欄下の注水状態は80に近いため、提案方式により対象の状態（乾燥状態または注水状態）を明確に判別できることが確認できた。

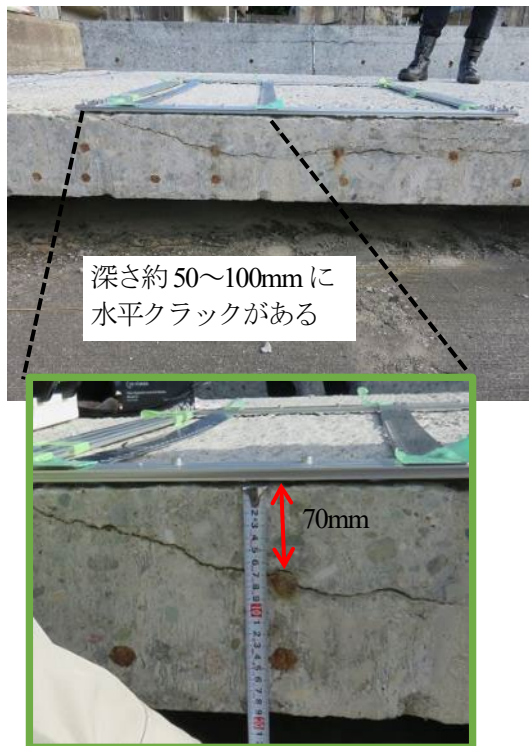
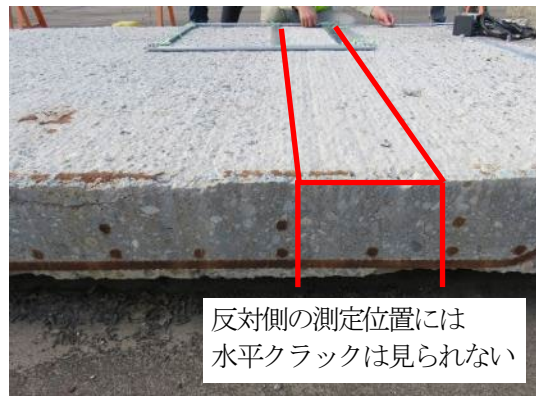
図-5.5.12 G橋（下り線） 撤去床版の概要

また, 測定対象としたG橋(下り線)からの撤去床版の概要を図-5.5.12 に示す。床版の縁(測定の開始位置)には深さ約50mm~100mmに水平クラックが確認できている。

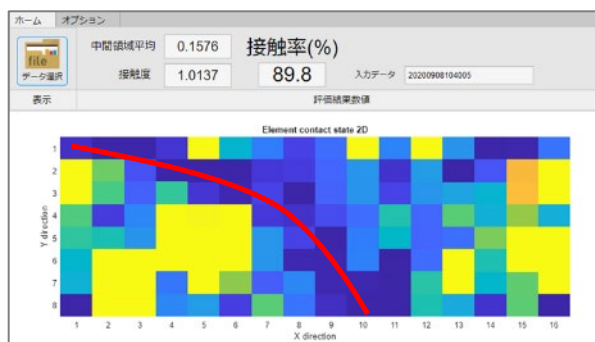
図-5.5.14 模型供試体 No.2 (ひび割れ) 超音波プローブの接触状態

本測定での模擬供試体表面と超音波プローブとの接触率は 89.8%で、128 個中 13 個のプローブが有効に接触できていないことになる。特に図中の赤色曲線で示す付近が濃紺色で接触が弱くなっていることが分かるが、これはひび割れの形状と概ね一致しており、ひび割れ付近が周囲よりもやや凹んでいることが要因と考えられる。

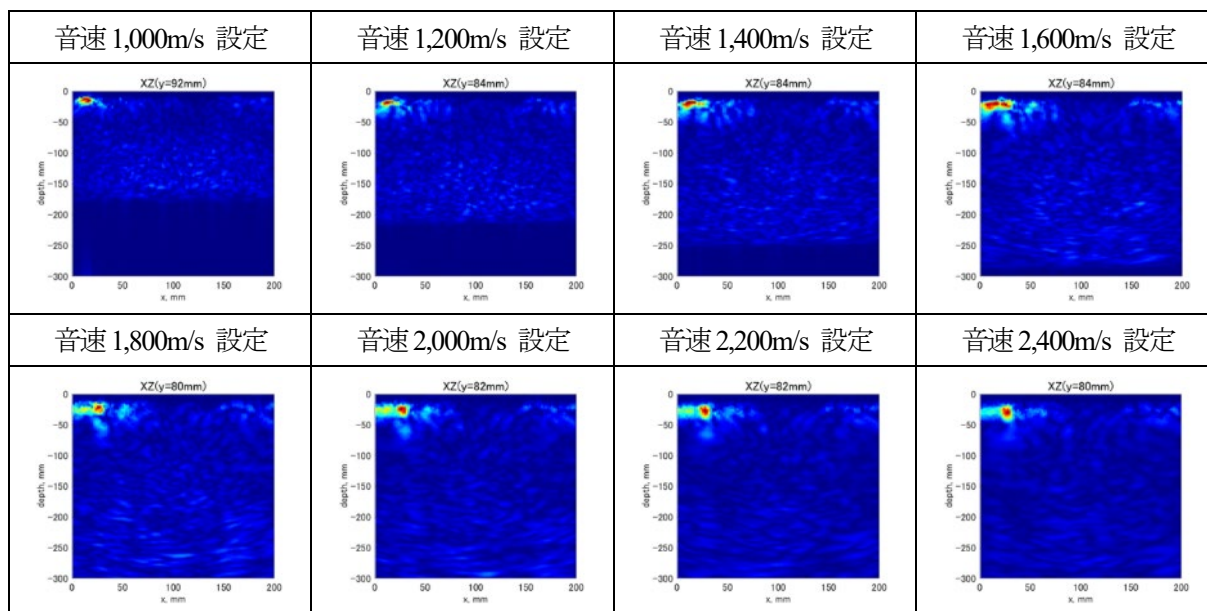
図-5.5.15 模型供試体供試体 No.2 (ひび割れ) 音速設定ごとの画像化結果

本測定では模擬供試体のアスファルトの厚さは約80mmであり、Z方向の80mm辺りにコンクリートとの境界が現れることを期待したがどの音速設定でも見出すことはできなかった。表層の骨材と考えられるエコー(赤色や水色)は検出できるが、ひび割れや内部の骨材等のエコーの検出は難しいという結果となった。この結果は全測定範囲(55測定分)でも同様であった。

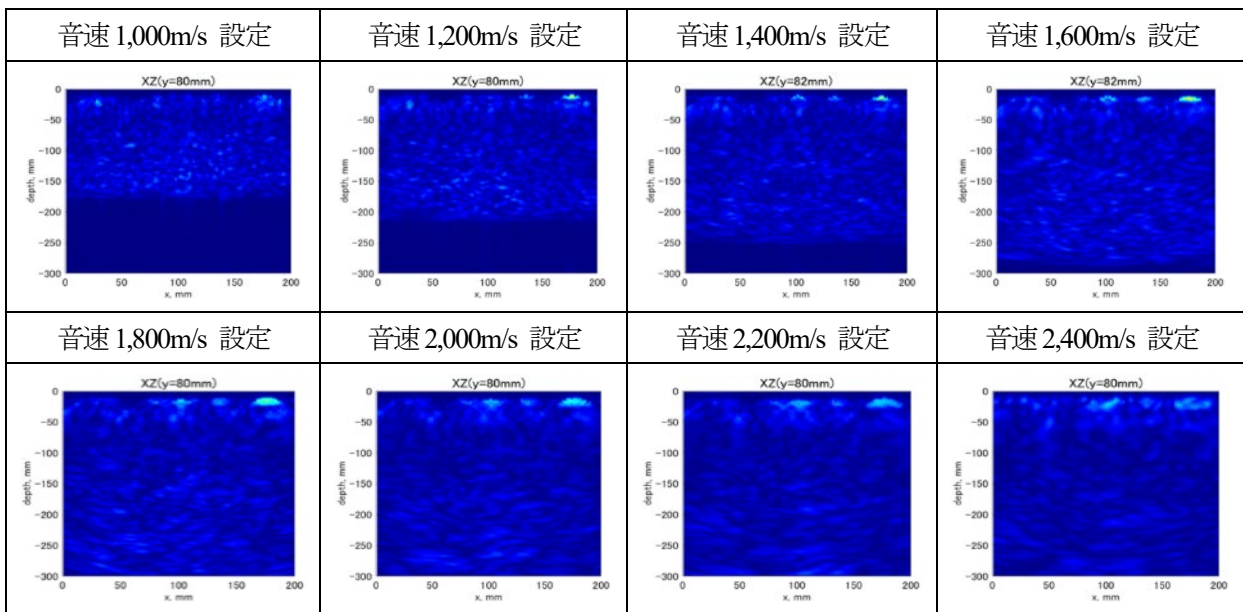
図-5.5.18 模型供試体 No.3 (防水層シート上面) 音速設定ごとの画像化結果

図-5.5.18 に着目範囲 (200×100mm) の測定に関して画像化した XZ 平面を示す。本測定での模擬供試体のアスファルトの厚さは約 80mm であり、Z 方向の 80mm 辺りにコンクリートとの境界や防水層 (シート) の様子が現れることを期待したが見出すことはできなかった。また、表層の骨材と考えられるエコー (水色) は検出できるが、内部の骨材等や滞水などのエコーは検出できていない結果となった。この結果は全測定範囲 (55 測定分) でも同様であった。

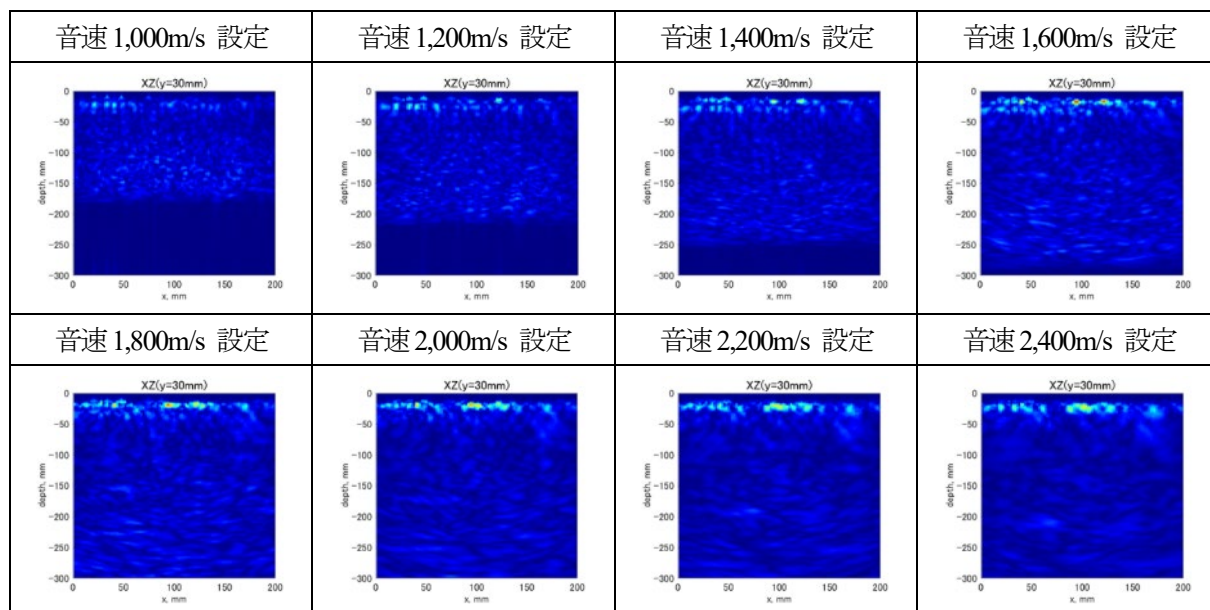
図-5.5.21 撤去床版活用供試体 No.2 (ひび割れ) 音速設定ごとの画像化結果

図-5.5.21 に着目範囲 (200×100mm) の測定に関して画像化した XZ 平面を示す。本測定での撤去床版活用供試体のアスファルトの厚さは約 80mm であり、Z 方向の 80mm 辺りにコンクリートとの境界や土砂化の様子が現れることを期待したが見出すことはできなかった。また、表層の骨材と考えられるエコー (赤色や水色) は検出できるが、内部の骨材等やひび割れ部分などのエコーは検出できていない結果となった。この結果は全測定範囲(55 測定分)でも同様であった。

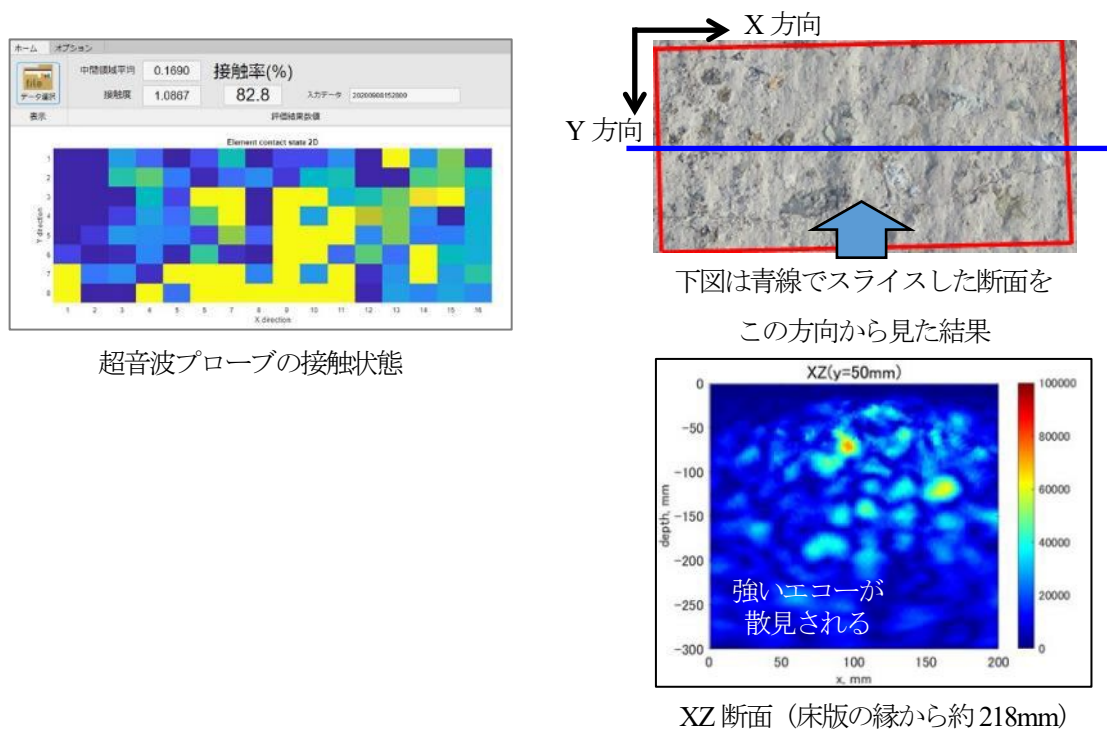
図-5.5.26 計測位置 001 の画像化結果

超音波プローブの接触状態は、左上の濃紺色（プローブが接触していない箇所）を除けば概ね良好に接触している。着目箇所の中央（床版の縁から約 218mm）をスライスした XZ 断面より、強いエコーが散見される。

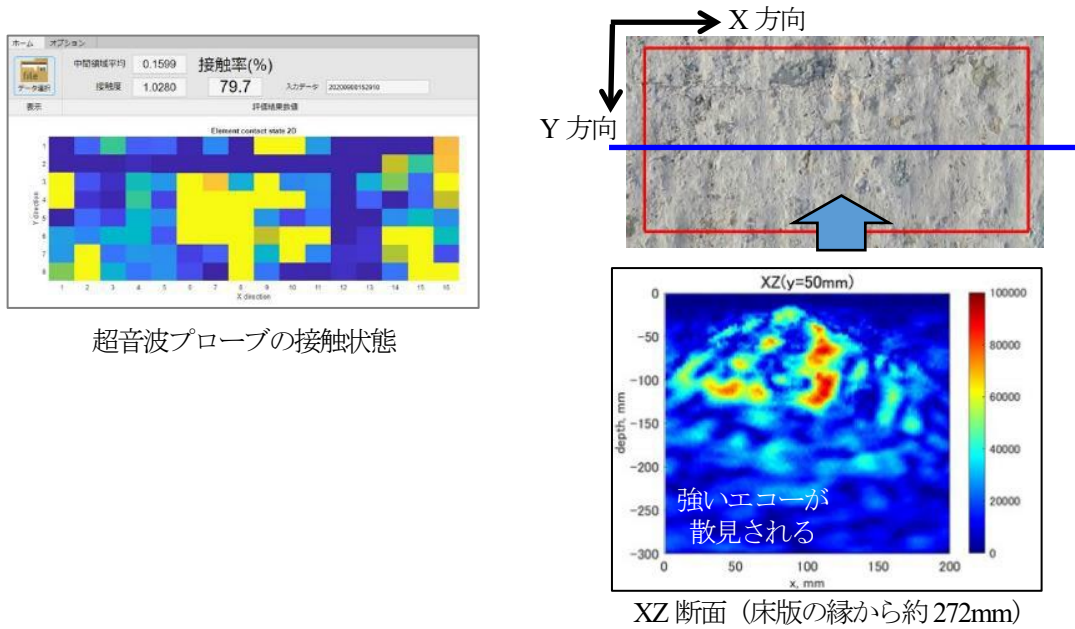
図-5.5.27 計測位置 002 の画像化結果

超音波プローブの接触状態は、ひび割れ及び溝が深いと見られる上から2段目あたりは濃紺色だが、その他は概ね良好に接触している。XZ断面には強いエコーが散見される。

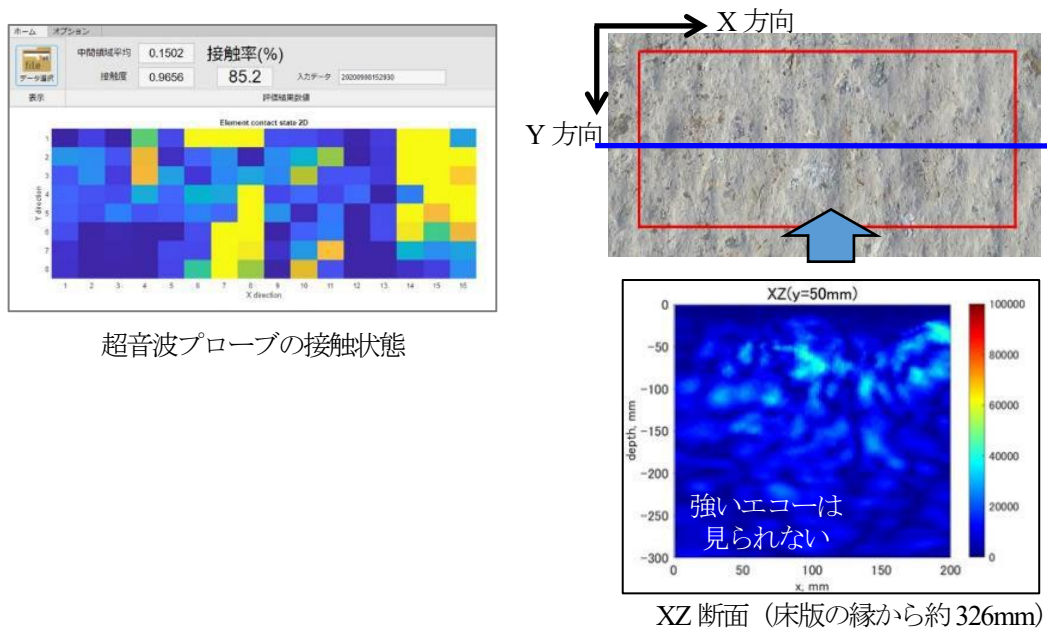
図-5.5.28 計測位置 003 の画像化結果

超音波プローブの接触状態は、左下及び右下側の一部が濃紺色であるが、それ以外は概ね接触している。XZ断面には強いエコーは見られない。
