AI を活用した道路橋メンテナンスの効率化 に関する共同研究報告書(Ⅱ-1)

ー非破壊検査技術を用いたコンクリート床版上面の
滞水検知手法の開発ー

令和5年3月

AI を活用した道路橋メンテナンスの効率化に関する共同研究
点検 AI(床版の土砂化等)開発グループ

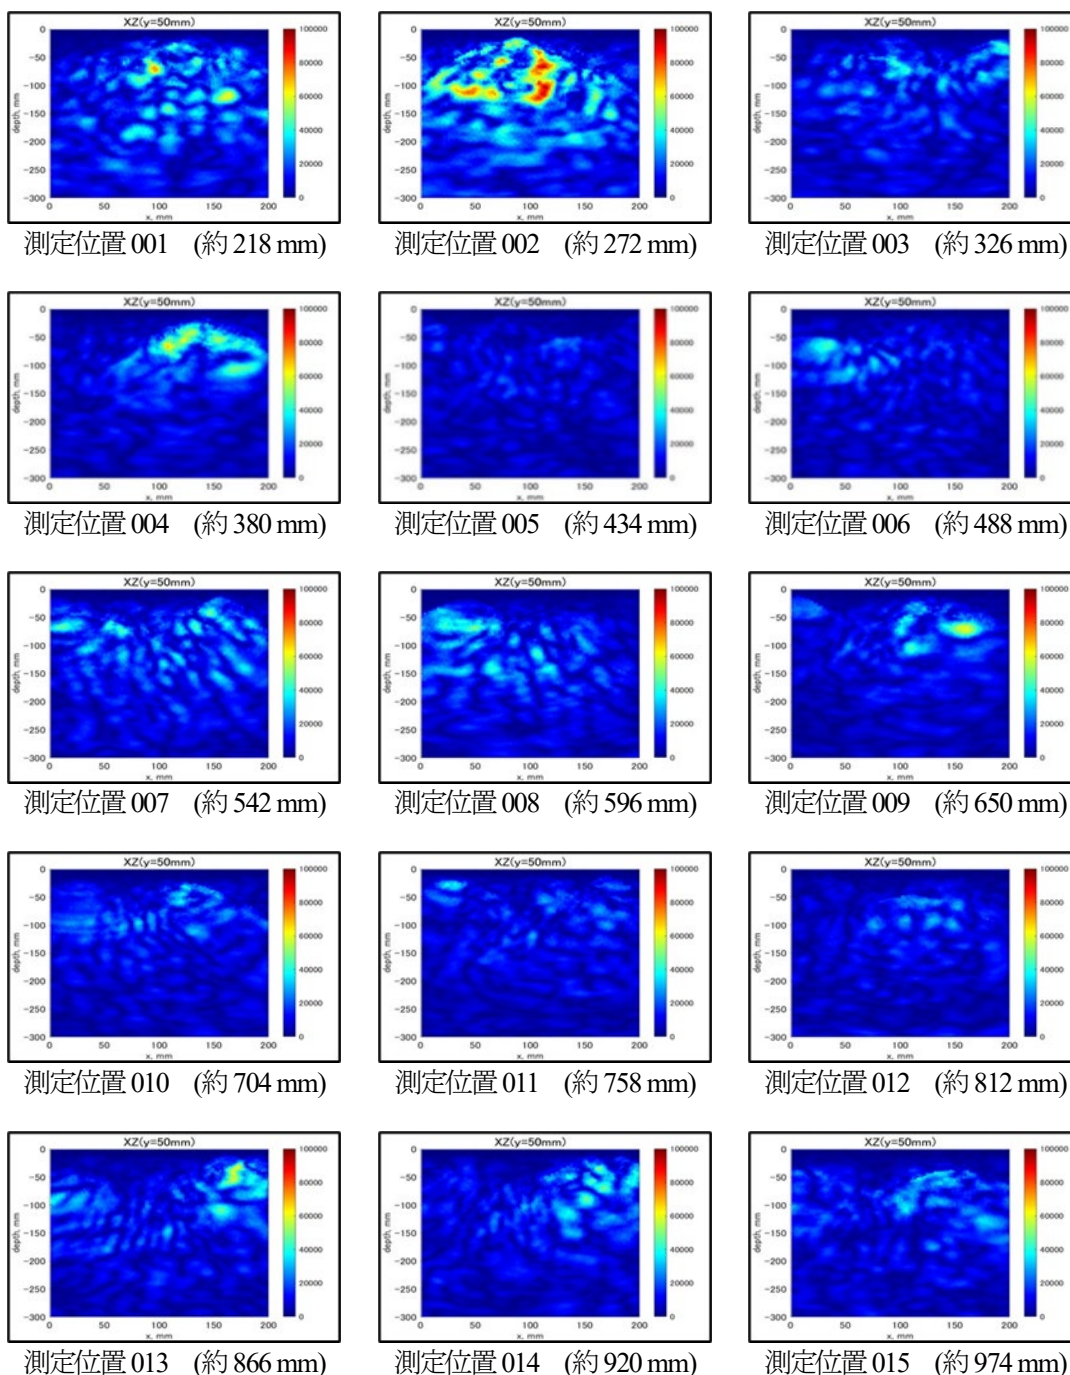
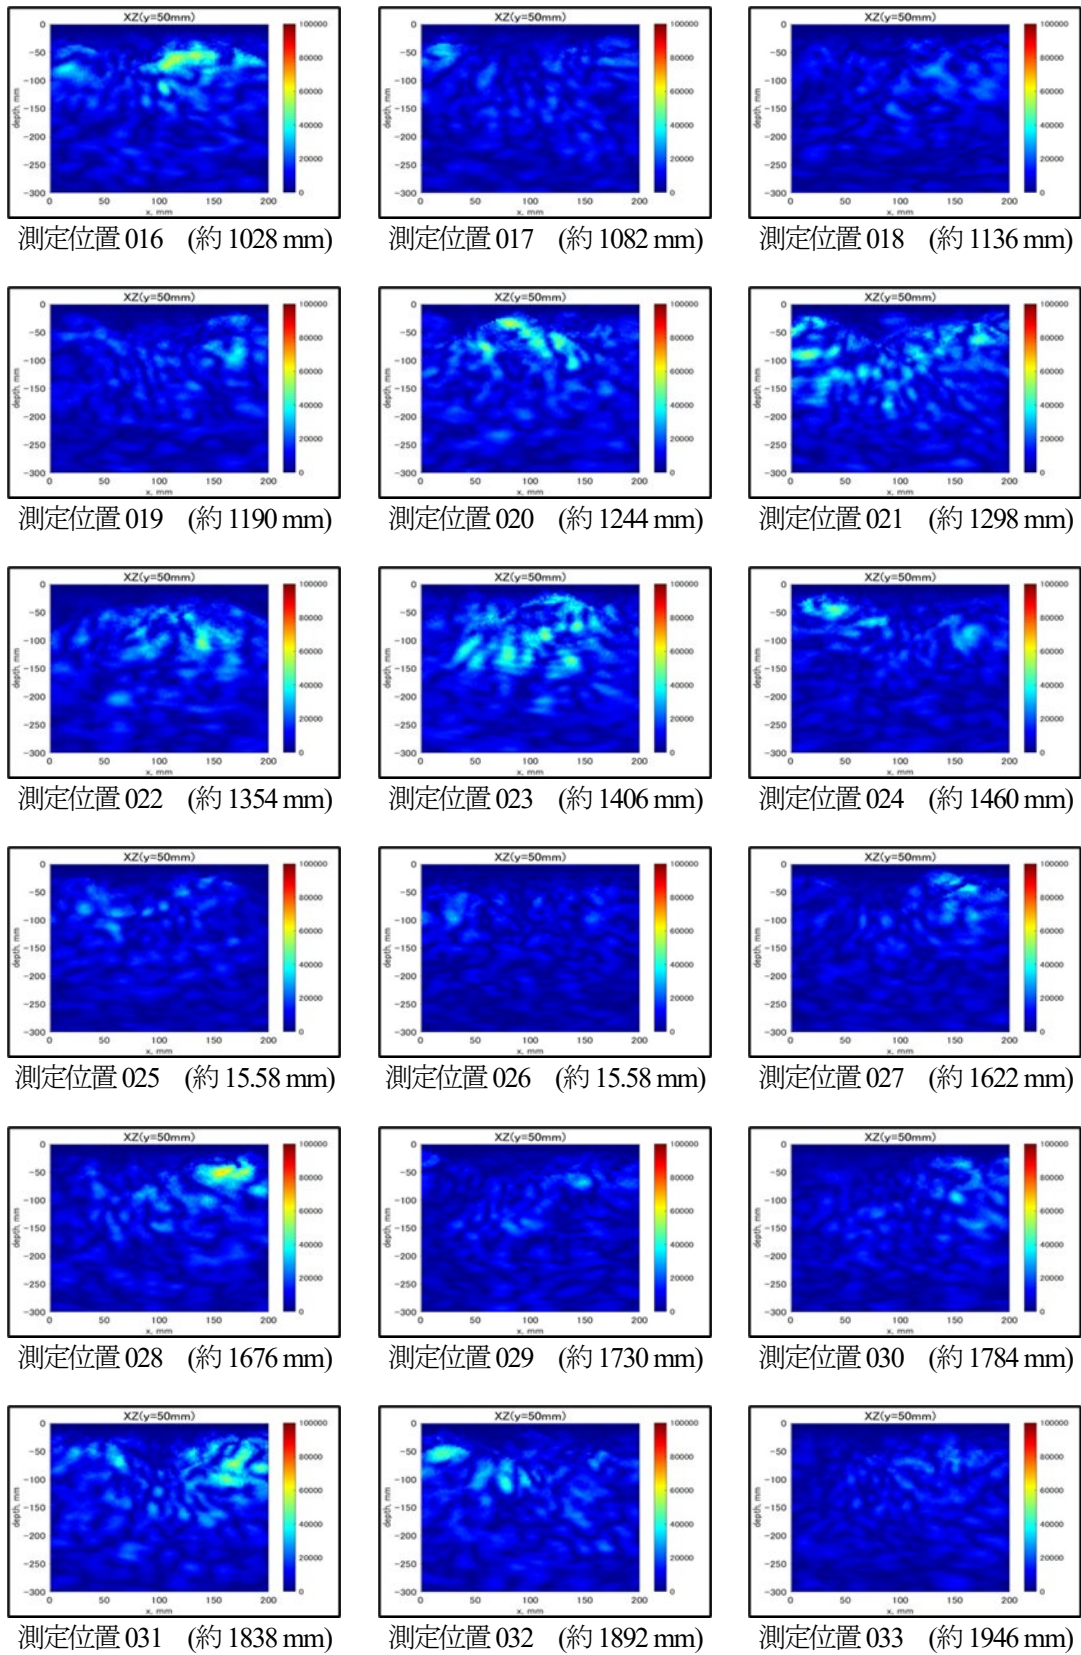
図-5.5.29 全測定位置による撤去床版内部の画像化結果（測定位置001～015）

測定位置001, 002では、比較的強いエコー（赤色）が散見されるが、床版の縁から確認できる水平クラックに起因するエコーと考えられる。測定位置003以降では、断片的なエコーのみであった。
