米国New Orleansにおけるハリケーン「Katrina」による 高潮災害とその教訓

2005.10.25

独立行政法人 土木研究所 ユネスコセンター設立推進本部

上席研究員 田中茂信

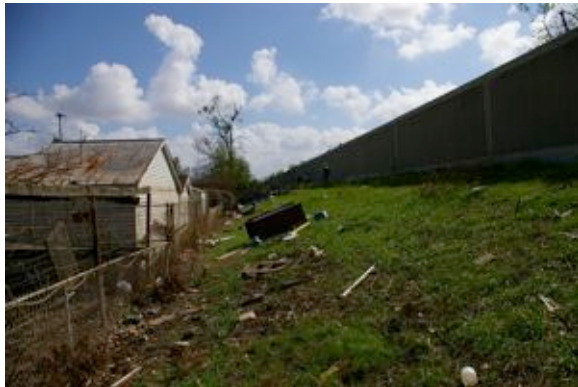
土堤の天端幅は狭い。

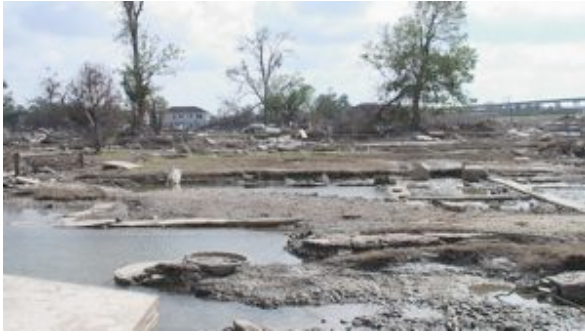
住居がことごとく流失し基礎だけが残っている。

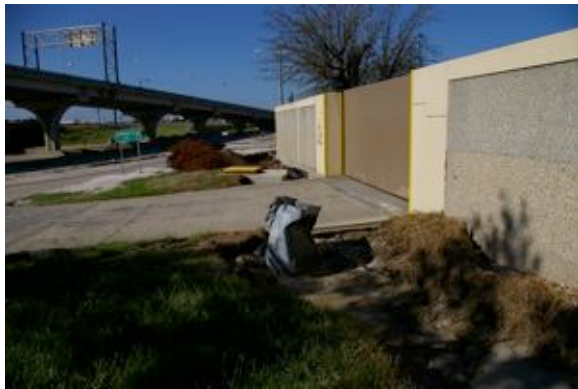
Floodwall背後の洗掘状況。

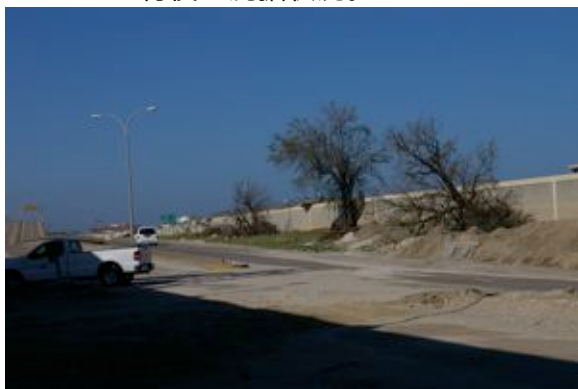
Floodwallの上に流木が乗っている。

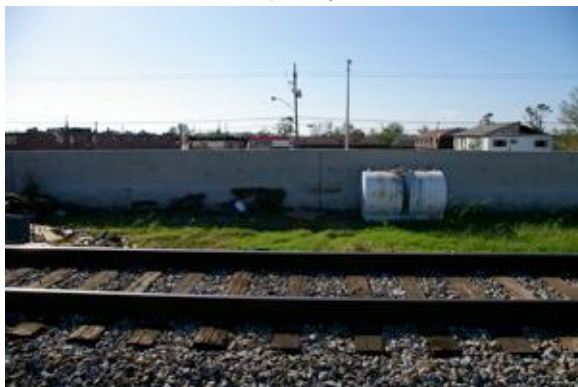
線路背後のfloodwallまで漂流してきたタンク、コンテナ。

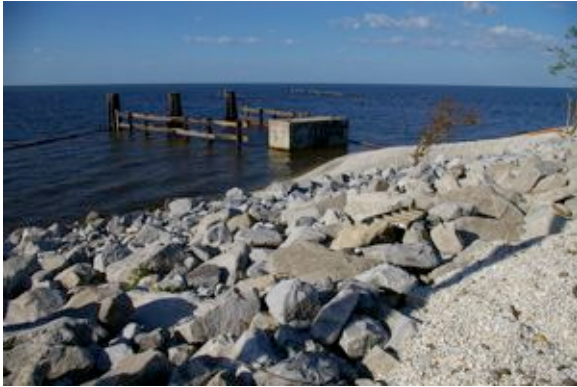
ポンプ排水の放水口。

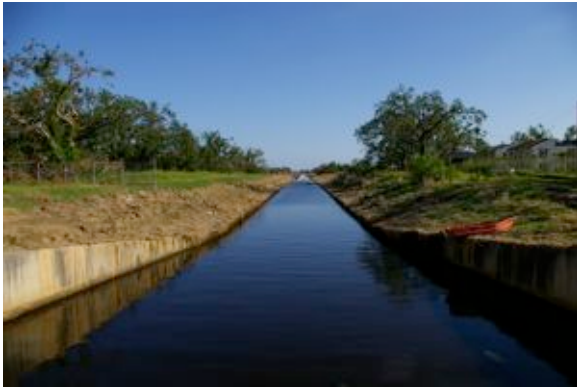
ポンプ場につながる水路。Floodwallはない。

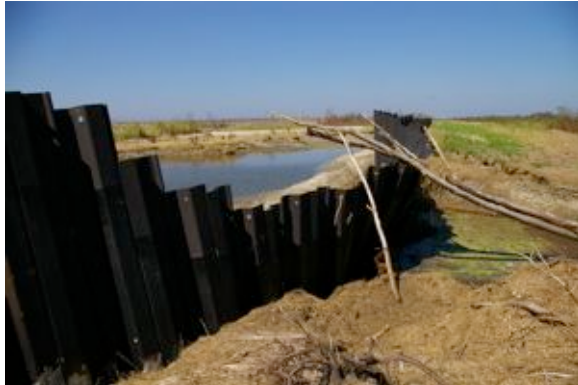
矢板が堤防のセンターに打ち込まれているところがあり、矢板の部分で破堤しているものがある。かなり遠くまで砂の堆積が見られるところがあった。ここでも矢板の高さと堤防の高さは同じではない。また、なぜか、倒れかかっている矢板の上面の高さが不均一になっており、何が原因でこうなるのか見当がつかない。パイプラインが通っているCanalに接した被災箇所（位置5）では矢板は堤外側に傾いている。

(位置5) 矢板の高さがバラバラになっている。

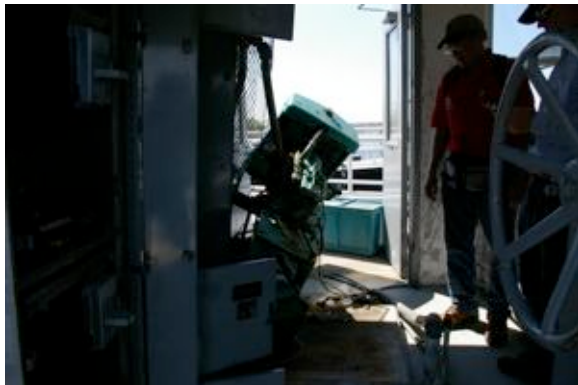
(位置6) もぎ取られた緑色の発電機。
