土木研究所資料 第4348号

平成28年8月台風10号豪雨による
岩手県小本川洪水災害調査報告

平成28年11月

国立研究開発法人土木研究所
水災害研究グループ

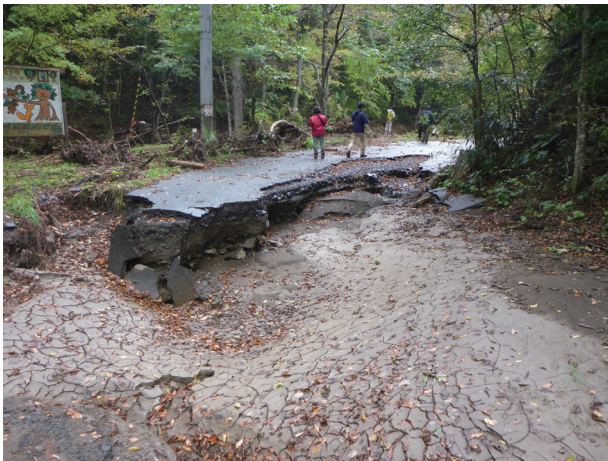
写真 3.2-1 写真奥から手前に三田貝川が流下、道路のアスファルトが削られ、土砂が堆積

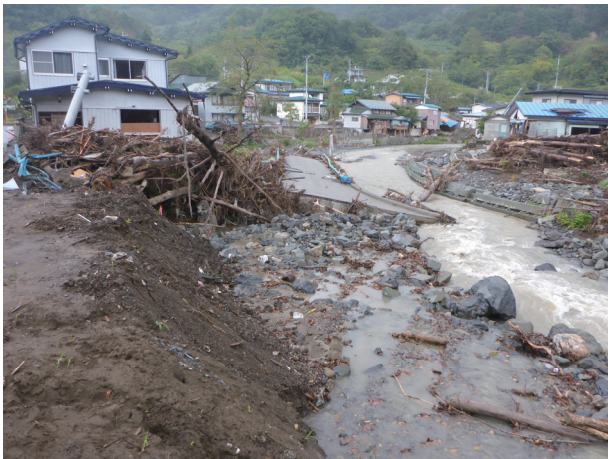
写真 3.2-3 三田貝川と小本川の合流点付近、流された橋の一部が河道内に残る

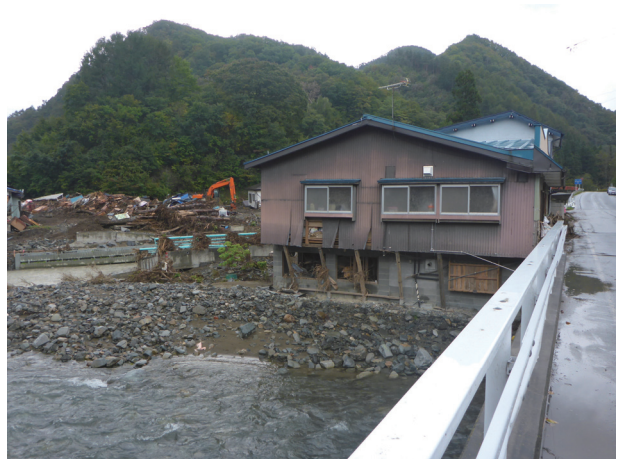
写真 3.2-4 小本川（手前）、三田貝川（奥）が写真左手で合流、家屋の壁に残る浸水痕は調査時の小本川水面から約 3.4m

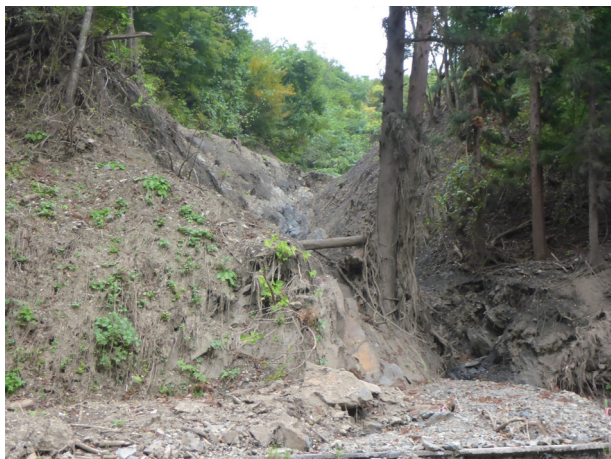
写真 3.2-5 大沢川（大川の支川）、土石流が発生したとみられる

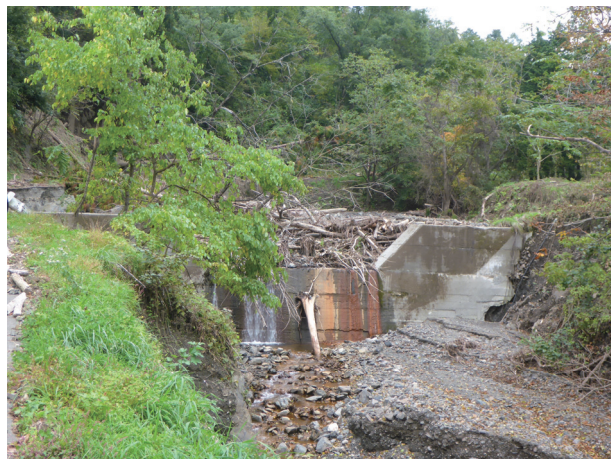
写真 3.2-6 大沢川、砂防堰堤に土砂と流木が捕捉される

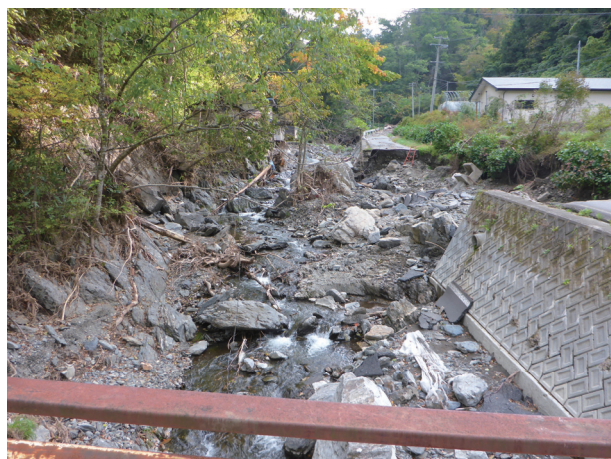
写真 3.2-8 大川、写真奥が上流側、土砂により河岸の道路が寸断される

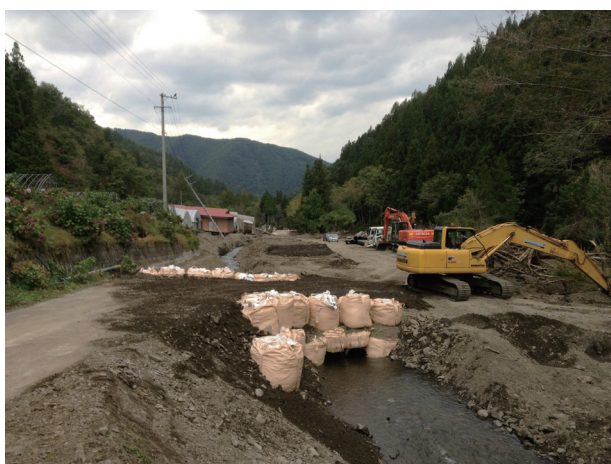
写真 3.2-9 大川、土砂が河岸を超えて谷全体に堆積、写真右手にあった河道が左手に移動

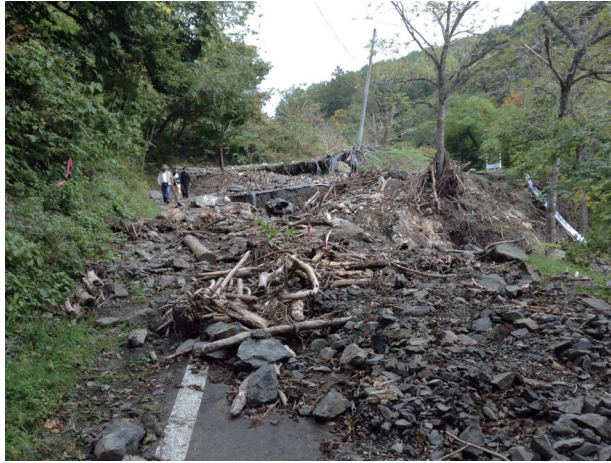
写真 3. 2-11 大沢川、土砂や流木により道路が損壊

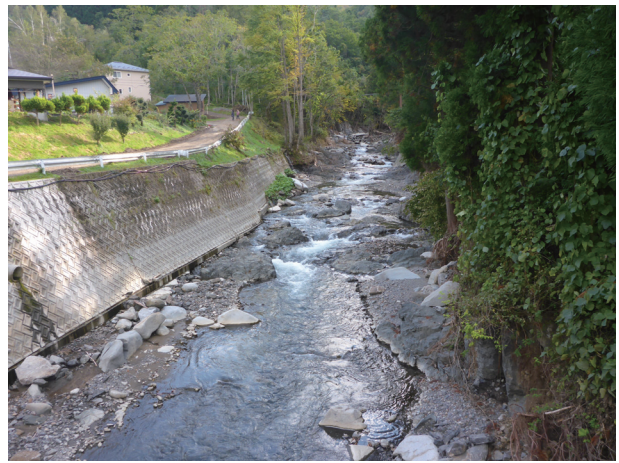
写真 3. 2-12 鼠入川、土砂により河床が一時的に上昇した後、侵食

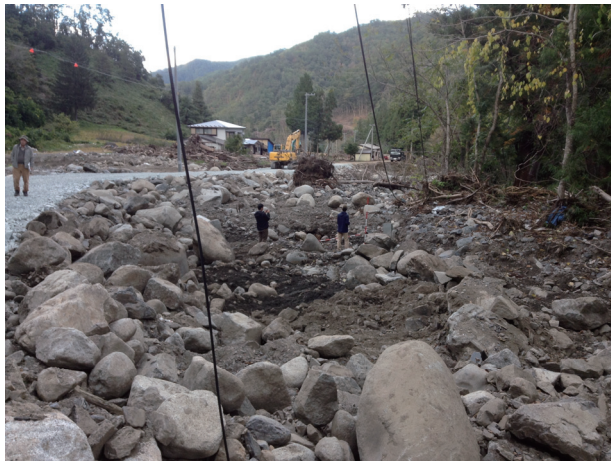
写真 3. 2-13 鼠入川、写真右手前から奥に流下、河岸を超えて土砂が堆積

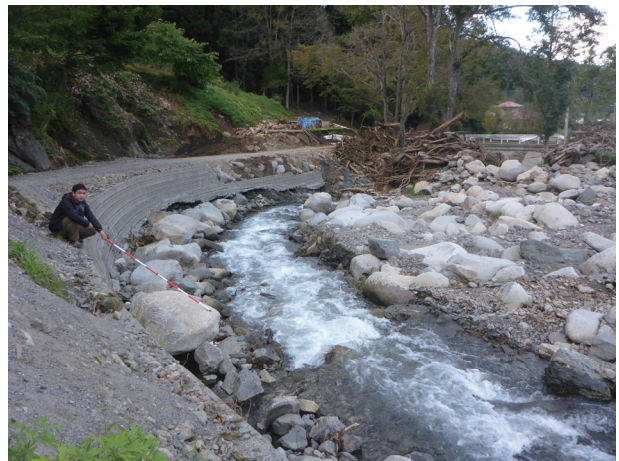
写真 3. 2-14 鼠入川、堆積した花崗岩の円礫は直径 1m 以上

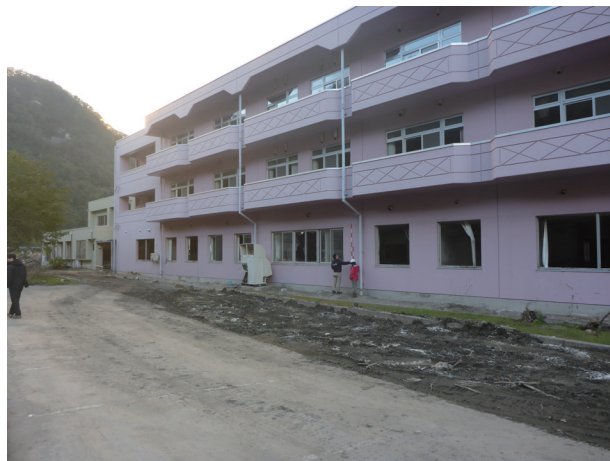
写真 3. 2-18 建物の壁には地表から 3m 地点に浸水痕が観察できる

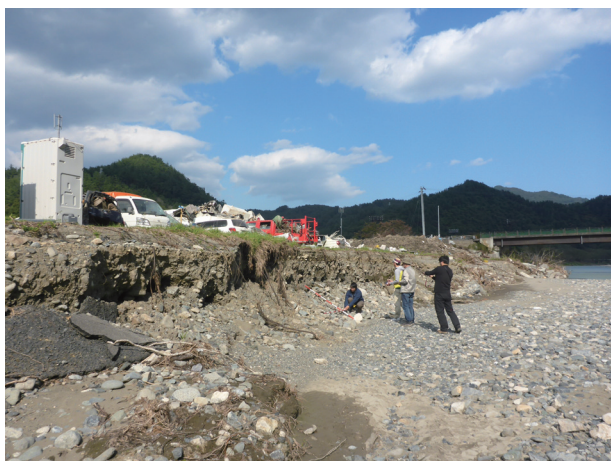
写真 3. 2-19 小本川、道の駅いわいずみ前の河床、河岸に侵食崖が形成されている

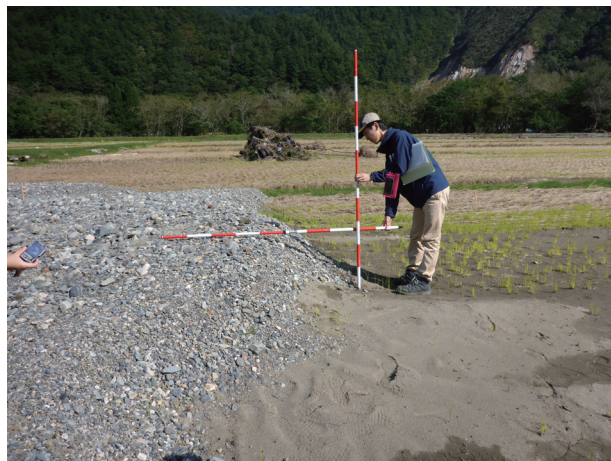
写真 3. 2-24 小本川、褓野地区宮本の土砂堆積、先端部の土砂層厚は約 60cm

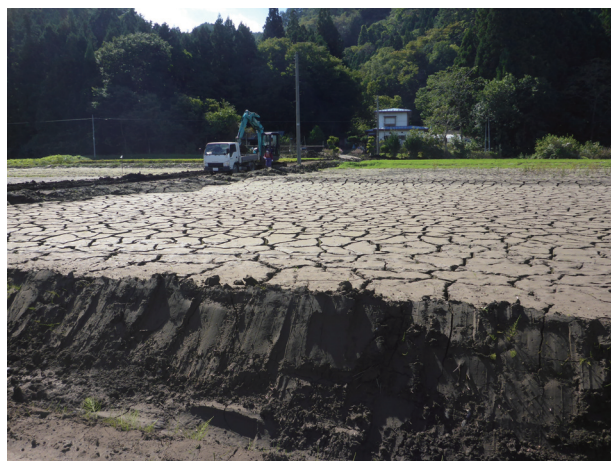
写真 3. 2-26 小本川、中島地区卒郡の土砂堆積、水田に厚く土砂が堆積したため、除去作業中

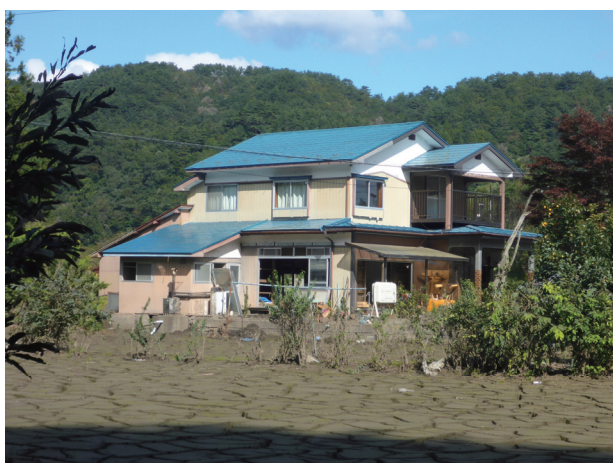
写真 3. 2-27 小本川、中島地区卒郡の家屋、床上浸水したため、清掃作業中

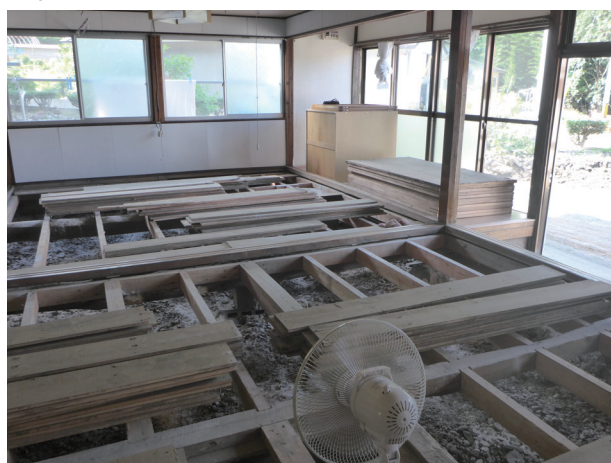
写真 3. 2-28 小本川、中島地区卒郡の家屋、床上浸水したため、床板をあげて乾燥作業中

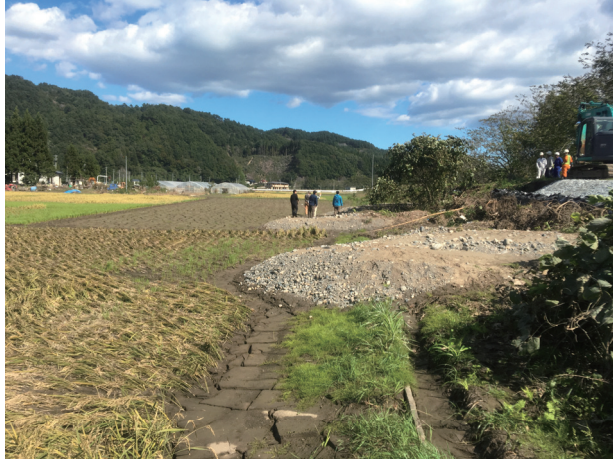
写真 3. 2-29 小本川、写真右手奥が下流、左岸堤防の損壊

国土地理院によって浸水直後に撮影された映像 (8 月 31 日撮影)¹³⁾ によれば、赤鹿場所の橋脚や橋桁付近に流木が付着しており、川幅いっぱい小本川が流下する様子が認められる様子が観察できる。また、赤鹿橋東の堤内 (同図 C) には碎石場があるが、その付近の堤防は幅 80m 程にわたって寸断され、長さ 50m 程の押堀が形成されているほか、その末端にはもともと碎石場にあったと考えられる砂礫がローブ状に堆積している。さらに、谷底低地上の水田は各所浸水して水域が広がっており、ビニールハウスも越水地点方向から南東方向に押されて変形している様子が見受けられる。また、対岸の中島の集落の水田も広く浸水しており、谷底低地の端部 (同図 B) や建物の西側に流木が捕捉されている様子 (写真 3.2-31) が認められる。また、被災直後の写真や現地調査では、左岸 (同図 D) では堤防が損傷し (写真 3.2-29、写真 3.2-30)、堤内に土砂が洪水とともに流入している様子が観察された。

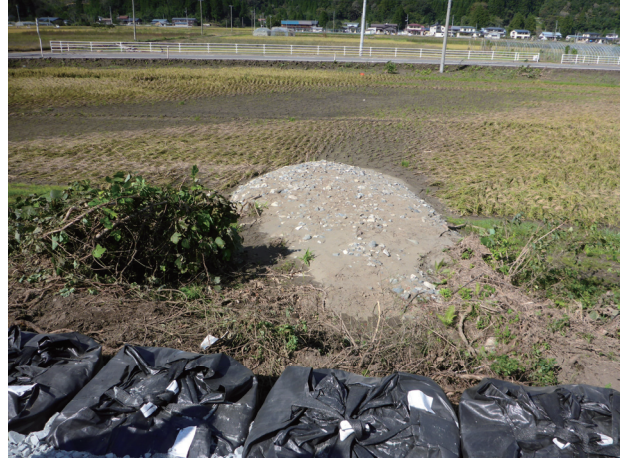
写真 3. 2-30 小本川、左岸堤防の損壊、土嚢で応急処置が施されている

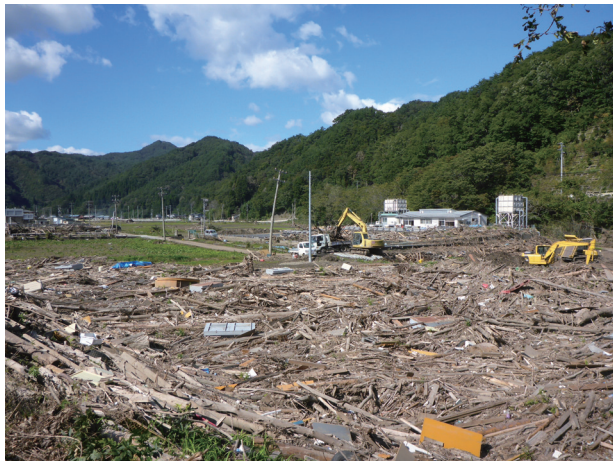
写真 3. 2-31 小本川、中島地区の流木堆積状況

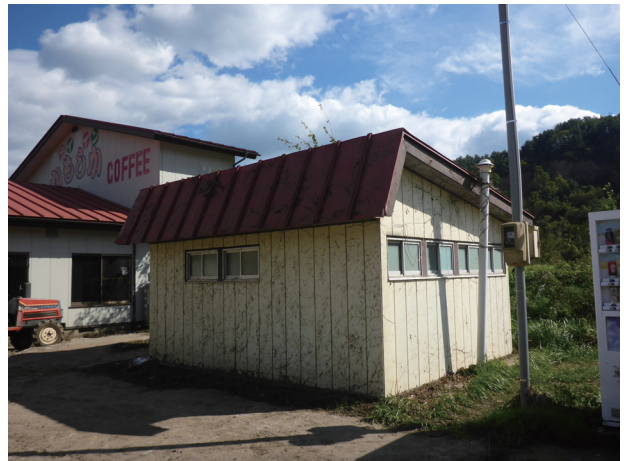
写真 3. 2-32 小本川、中島地区の建物、側面すべてに植物片が付着し、水没したと思われる

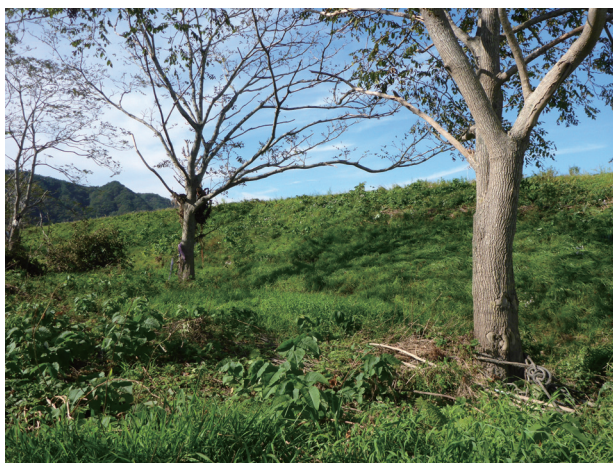
写真 3. 2-33 小本川、小本地区左岸の堤外地、樹木の高さ 3m 付近まで流木がみられる

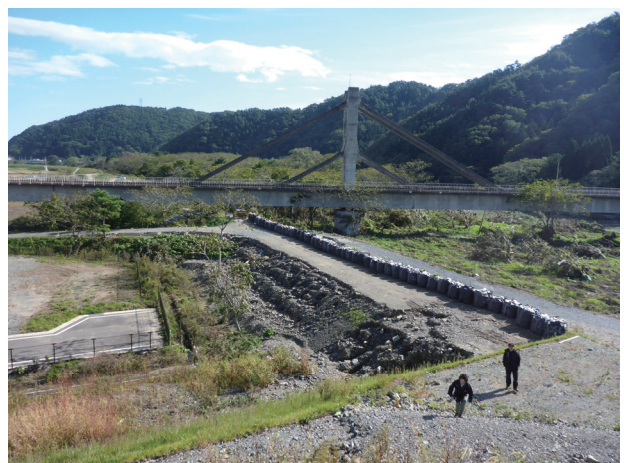
写真 3. 2-34 小本川左岸、小本地区の越水箇所、近隣の家屋は床下浸水

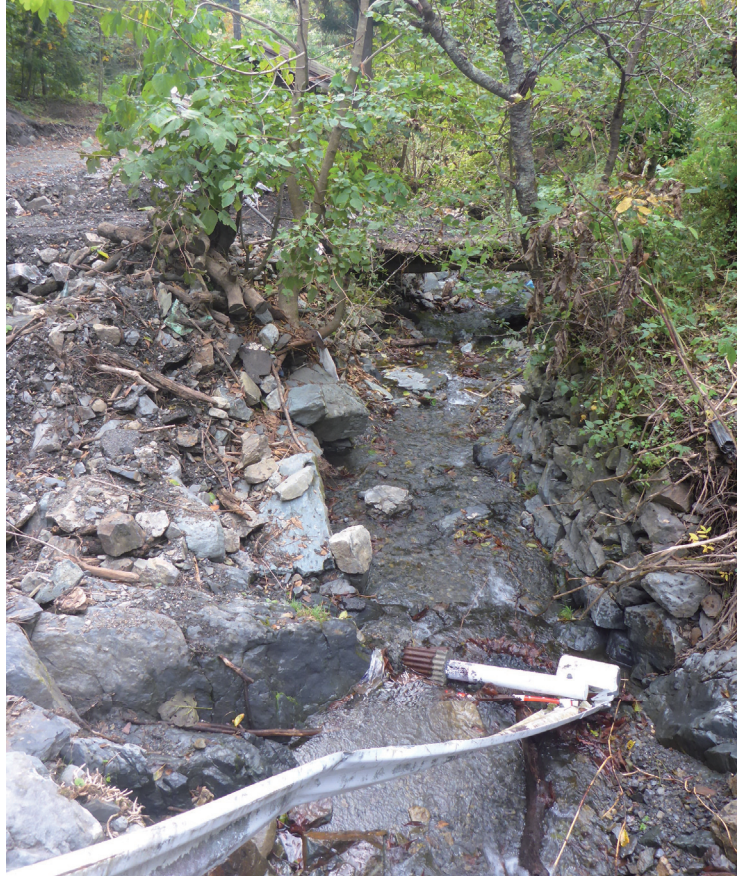
しかし、土石流が発生したと判読されたいくつかの支流の沢を見て回った結果、中には土石流が発生した沢ではないものもあった。確かに多くの石礫が沢の河床表層に露出しているが、これらは洪水の流れに伴う植生の消失、掃流砂の移動、流れの作用による河床・河岸侵食等が起きたために表層に露出したと考えられる。例えば写真3.3-2の沢は、航空写真では土石流が発生したと判定されたが、河岸付近には出水前からあったと思われる木が残っており、土石流による土砂堆積は見られなかった。写真3.3-3は基盤岩が表層に露出しており、土石流による侵食が生じている様子を示している。

写真 3. 3-2 航空写真で「土石流発生」と判読された沢の状況（写真手前が上流側）

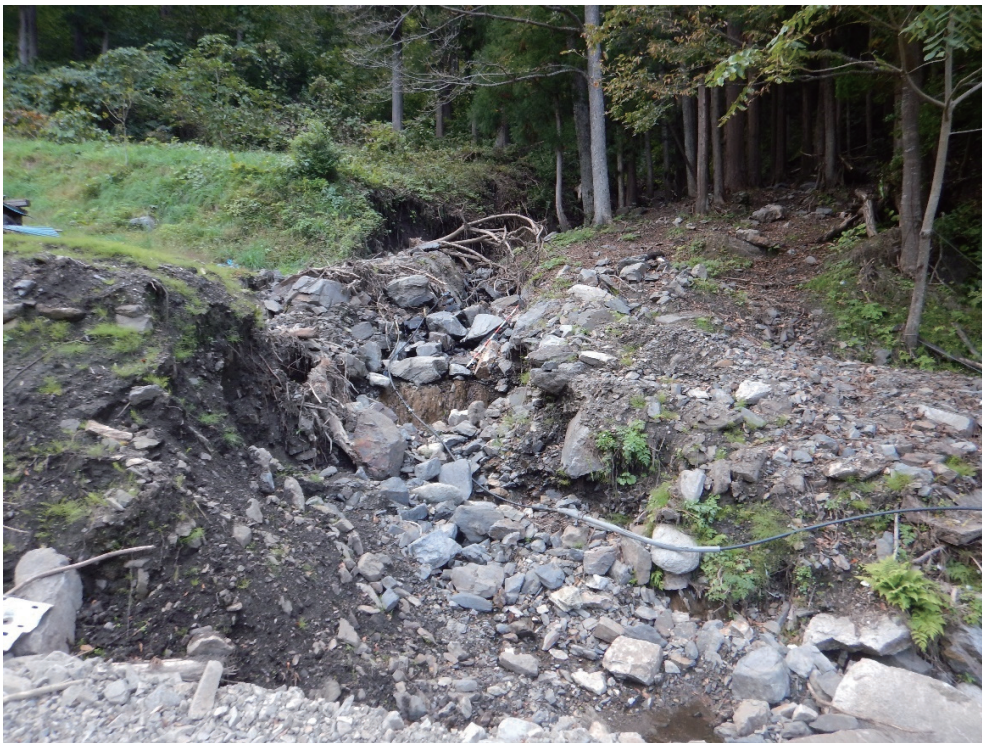
写真 A-1 鼠入川の支川の土砂堆積物の状況（写真 3. 3-3 の付近）（写真奥が上流）

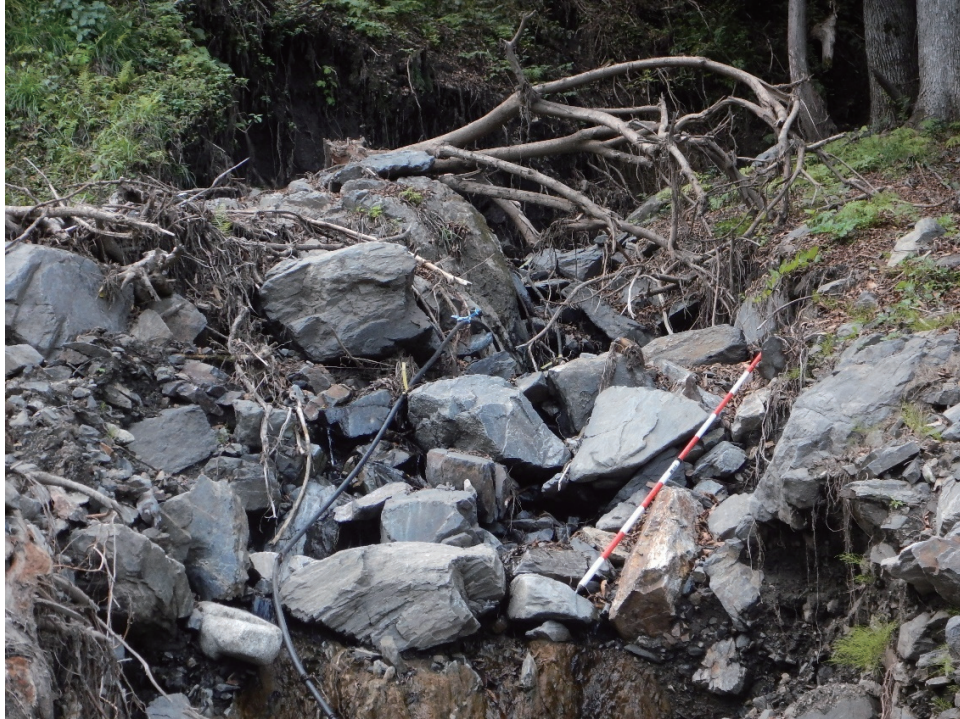
写真 A-2 鼠入川の支川の土砂堆積物の状況（写真 A-2 を拡大したもの）（写真 3. 3-3 の付近）

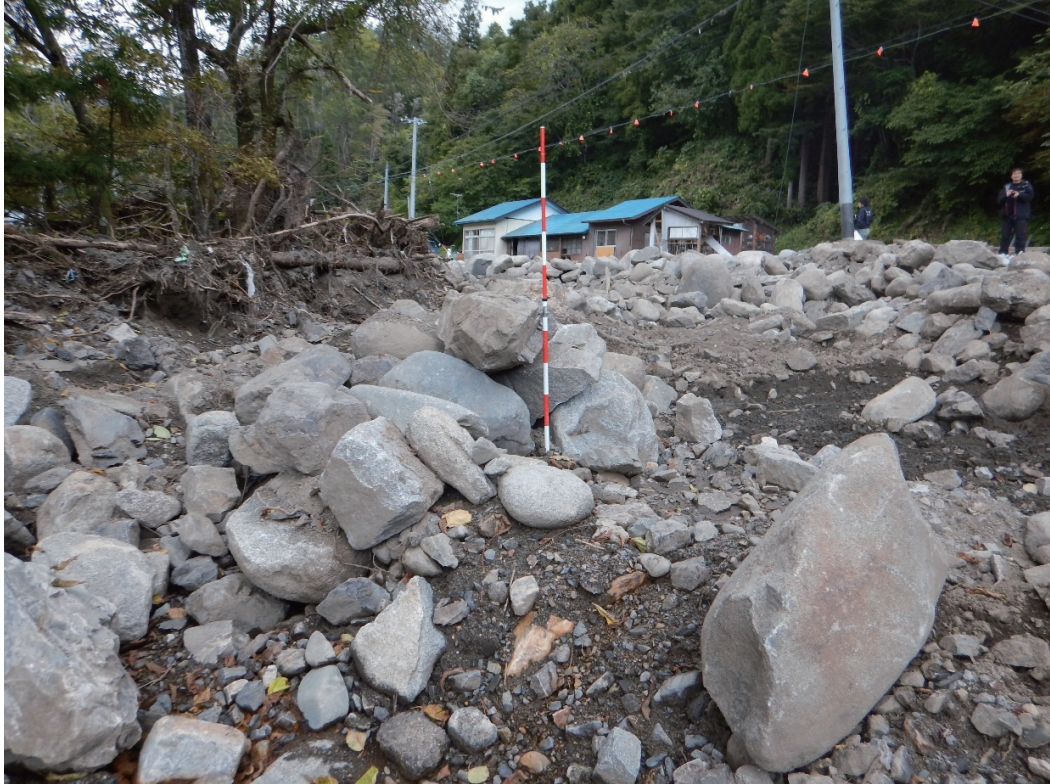
写真 A-4 鼠入川河道内の状況 湾曲部では多くの巨礫が露出している
(写真奥が上流) (写真 3. 3-1 の付近)

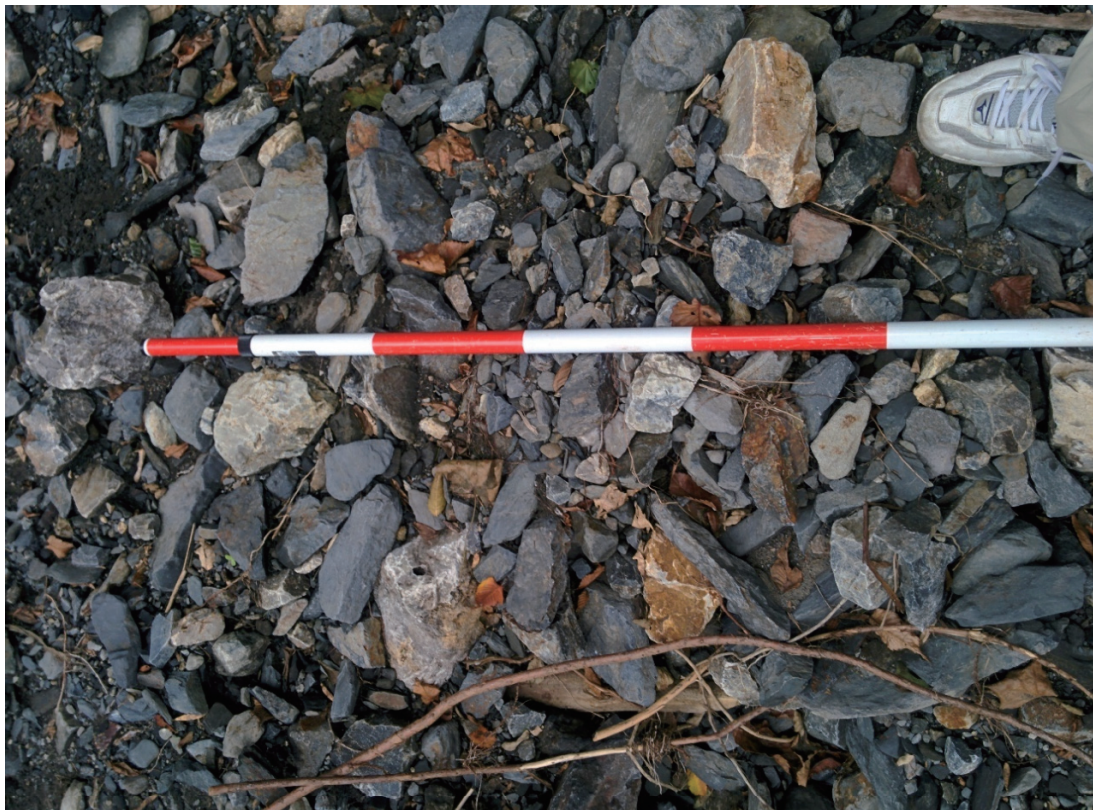
写真 A-5 鼠入川の支川から流出した土砂の状況 (写真 3. 3-1 の付近)

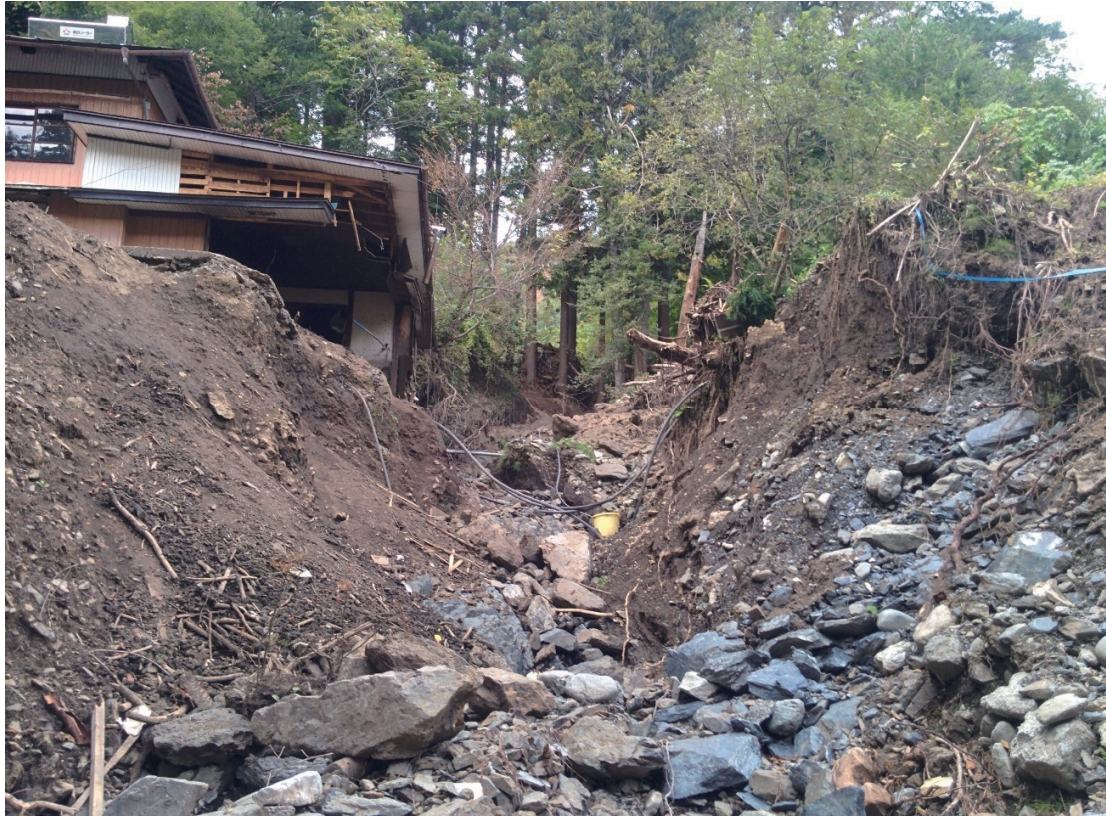
写真 A-6 大沢川の支流の土砂堆積物の状況 (写真 3.3-7 の付近) (写真奥が上流)

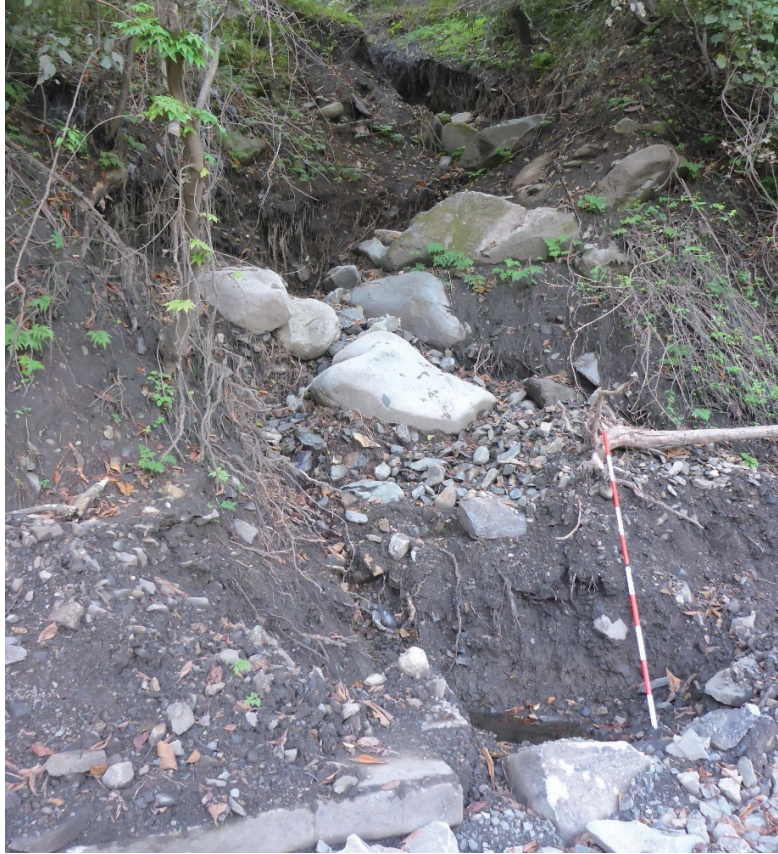
写真 A-8 鼠入川の支川の土砂堆積物の状況（写真奥が上流）

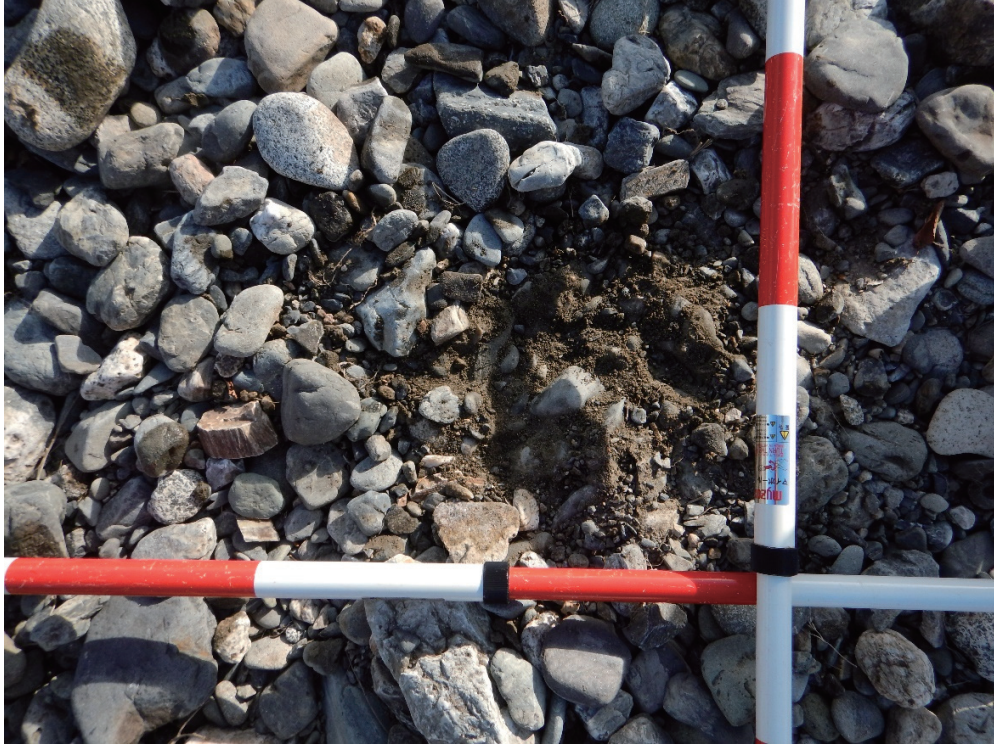
写真 A-15 赤鹿観測所付近の河床材料 表層には礫が堆積しているが
表層の礫を取り除くと直ぐ下には砂が堆積している

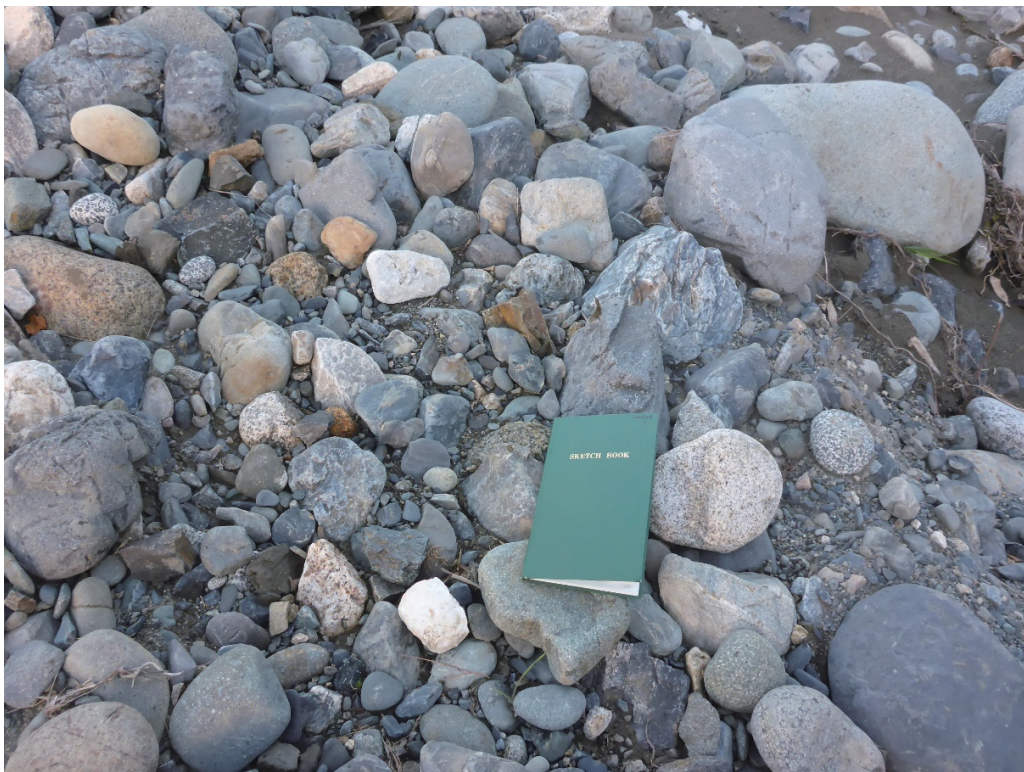
写真 A-20 乙茂地区の被災した福祉施設付近の河床材料 (図 3.3-7 及び 4.4 章参照)
