# 道路土工構造物の被害と技術支援

国立研究開発法人 土木研究所  
地質・地盤研究グループ  
佐々木哲也

# 1. 令和6年能登半島地震 道路盛土の被害の概要

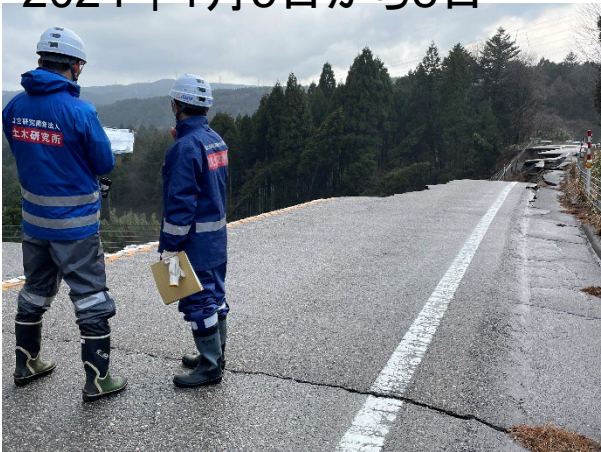
七尾市中島町谷内における盛土変状調査状況

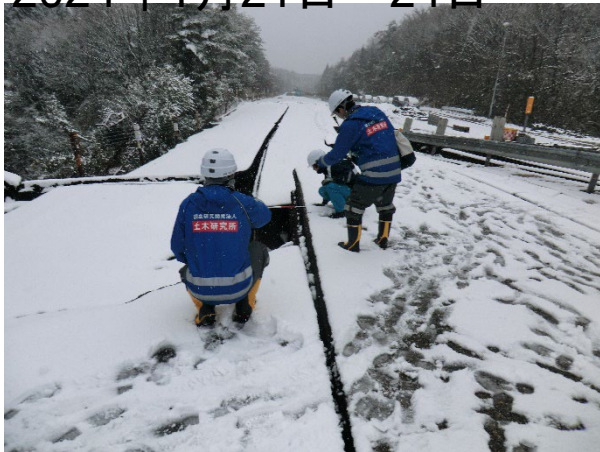
七尾市中島町別所における盛土変状調査状況

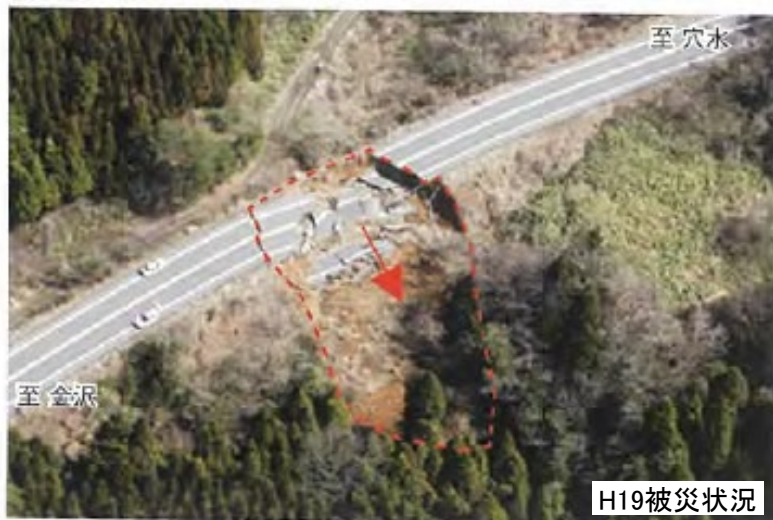
・H19年能登半島地震で被災し、復旧した箇所は、R6年地震では軽微な被災にとどまっている

上下線の崩落 (H19.3月)

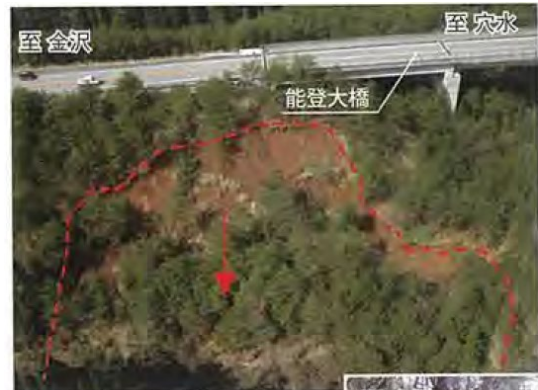
上り側橋台側面の崩落 (H19.3月)

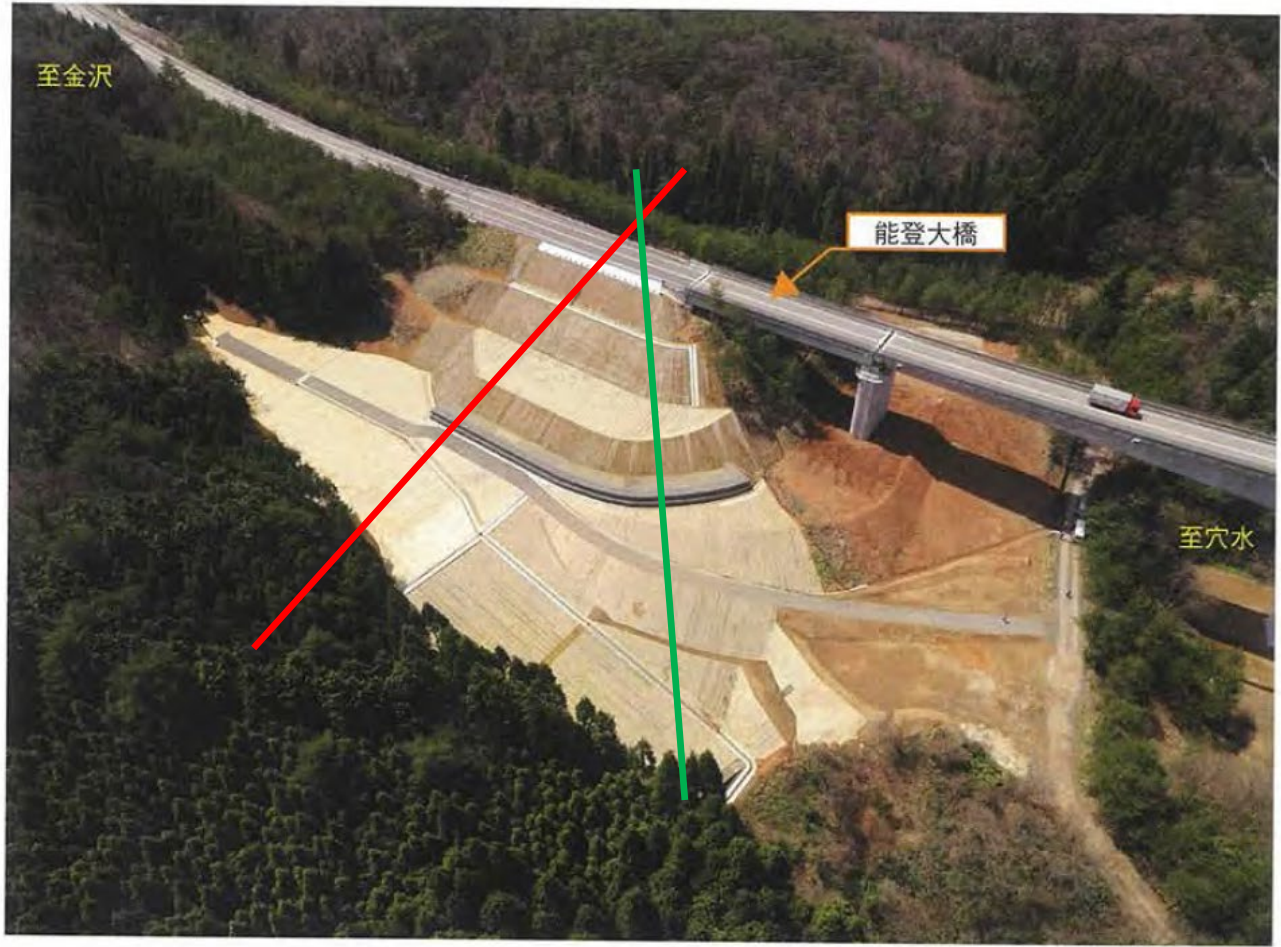
④ 本復旧工事完了 (平成20年 3 月31日撮影)

測線1: H19復旧時断面  
測線2: R6地震時崩壊方向

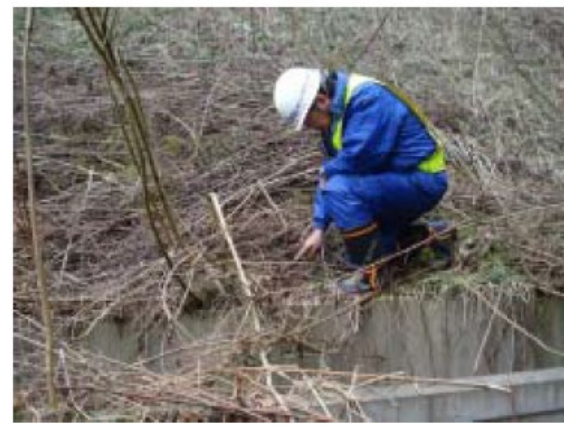
P3 下り線側 のり尻  
湿潤状況
