7. ダム

7.1 ダムに関する変状等の概要

7.3 調査結果及び考察

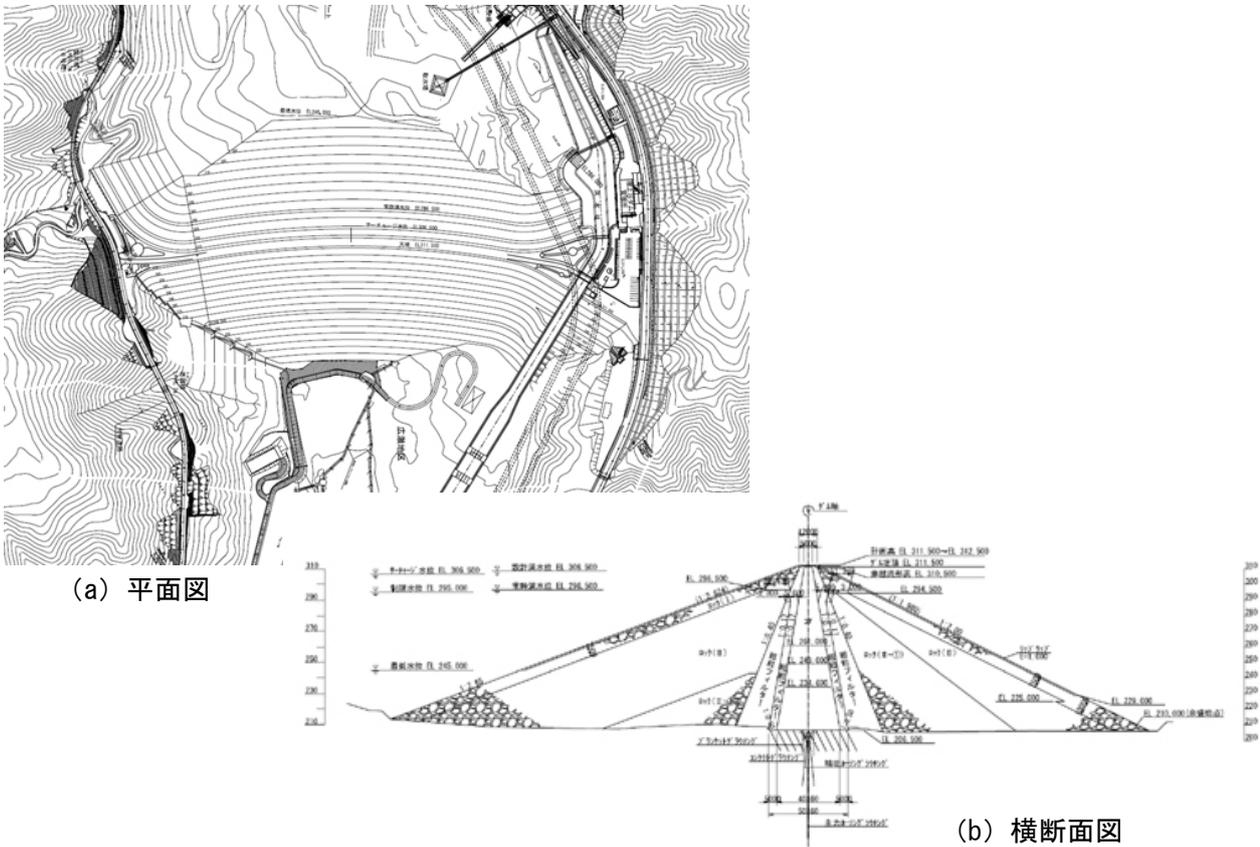
図-7.2 摺上川ダム

摺上川ダム(図-7.2)は、2006年に竣工した土質遮水壁型ロックフィルダム(堤高105.0m)である。本ダムでは、地震により漏水量(総量)が約70ℓ/minから100ℓ/minに増加したほか、変状として、堤体の沈下(最大断面付近で最大約17cm)及びダム天端の両岸取付部等の舗装に主にダム上下流方向のクラックの発生が認められた(写真-7.1、写真-7.2)。しかし、地震に伴う漏水量や沈下量の増加量はダム規模に対して小さく、その値が地震後も安定していること、また天端舗装のクラック幅も小さいこと、また上下流面に乱れが認められないことから、ダムの安全性に問題は生じていないものと判断した。ただし、安全性に関して万全を期すため、管理者によるクラック深さの調査を実施するとともに、漏水量等計測データの監視を継続して行うこととした。なお、クラック深さについては、追って管理者により実施された調査の結果、ダム天端の保護層内にとどまる軽微なものであることが確認されている。

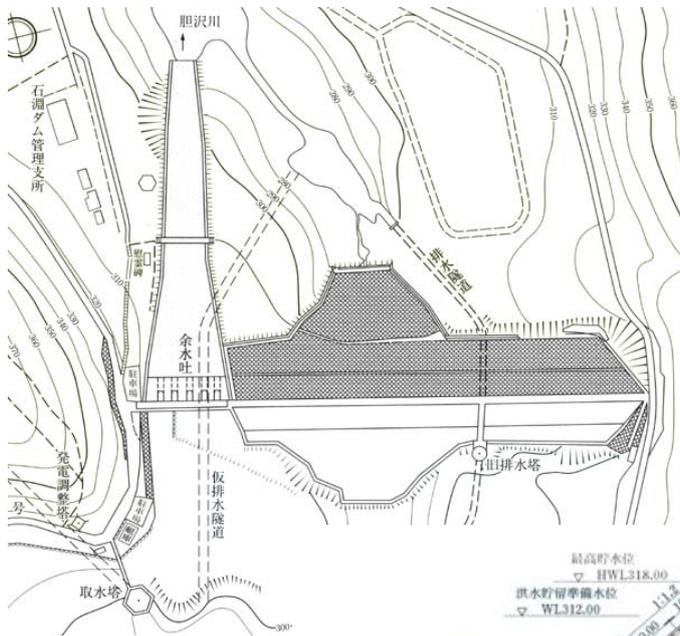
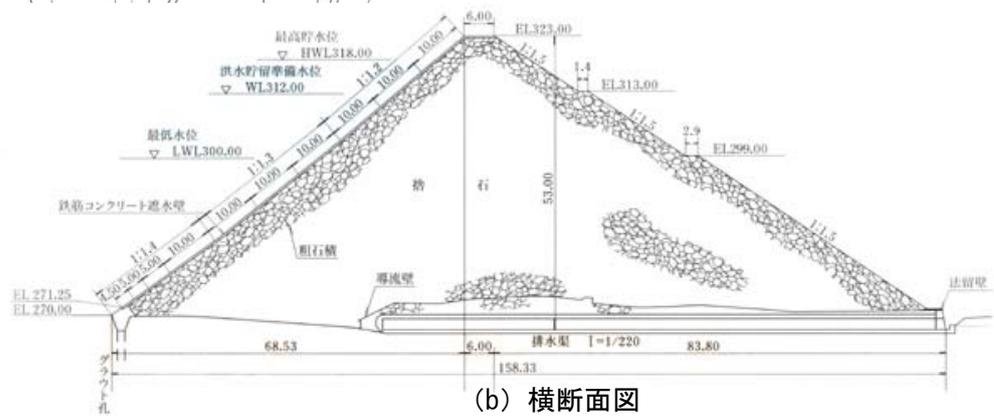
図-7.3 石淵ダム

石淵ダム(図-7.3)は、1953年に竣工したコンクリート表面遮水壁型ロックフィルダム(堤高53.0m)である。このダムでは、2008年に発生した岩手・宮城内陸地震(M7.2、内陸活断層地震)時にダム天端に設置された地震計で最大加速度1461gal(上下流方向)及び2070gal(鉛直方向)の地震動が観測され、天端舗装の波打ちや亀裂、天端舗装と高欄との境界の開きが生じるなどの被害を受けている(写真-7.3)^{3) 4)}。これに対し、今回の地震では、堤体の沈下や2008年の地震時に、堤体内埋設構造物(建設時に使用されたトロッコ用のピア)の影響で天端高欄の基礎部に生じたクラックの開きがみられたものの、ダム天端に生じた変状の程度としては、2008年の地震時の被災状況に比べると極めて軽微なものであった(写真-7.4)。

今回の地震で生じた堤体の沈下に関しては、その量(最大断面付近において最大で約1cm)がわずかであること及び上流の表面遮水壁に損傷が認められないことから、ダムの安全性に問題は生じていないものと判断した。なお、臨時点検結果として報告された河床部での漏水量計測値の増加(約2000ℓ/minから約3000ℓ/min)については、漏水量を計測する水路部に付着した藻による水路内水位せき上げの影響と判明したが、他の箇所でも計測している漏水量を含め、安全性に関して万全を期すため、管理者により漏水量等計測データの監視を継続して行うこととしている。

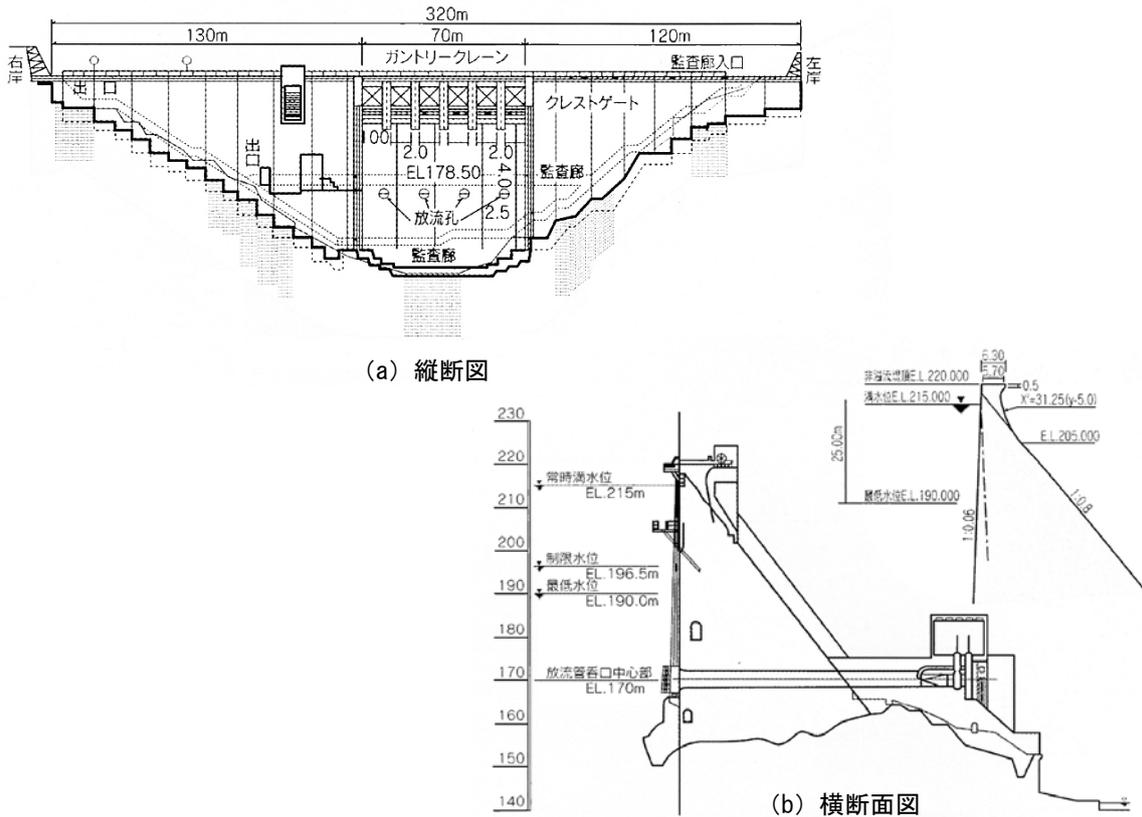
図-7.4 田瀬ダム

田瀬ダム(図-7.4)は、1954年竣工の重力式コンクリートダム(堤高 81.5m)である。本ダムでは、3月11日の地震後に漏水量(総量)が14ℓ/minから69ℓ/minに増加した。また、天端高欄コンクリートの剥落及び天端舗装クラックの開きや段差が認められた(写真-7.5、写真-7.6)。しかしながら、これらの変状等は軽微なものであり、各横継目からの漏水量は最大でも10ℓ/min程度と少ないことから、ダムの安全性に問題はないものと判断した。ただし、地震前に漏水量がほぼ0ℓ/minであった継目排水孔からの漏水が認められたことから、ダムの安全性に万全を期すため、貯水位との相関に留意しつつ管理者による漏水量の監視を継続することとしている。

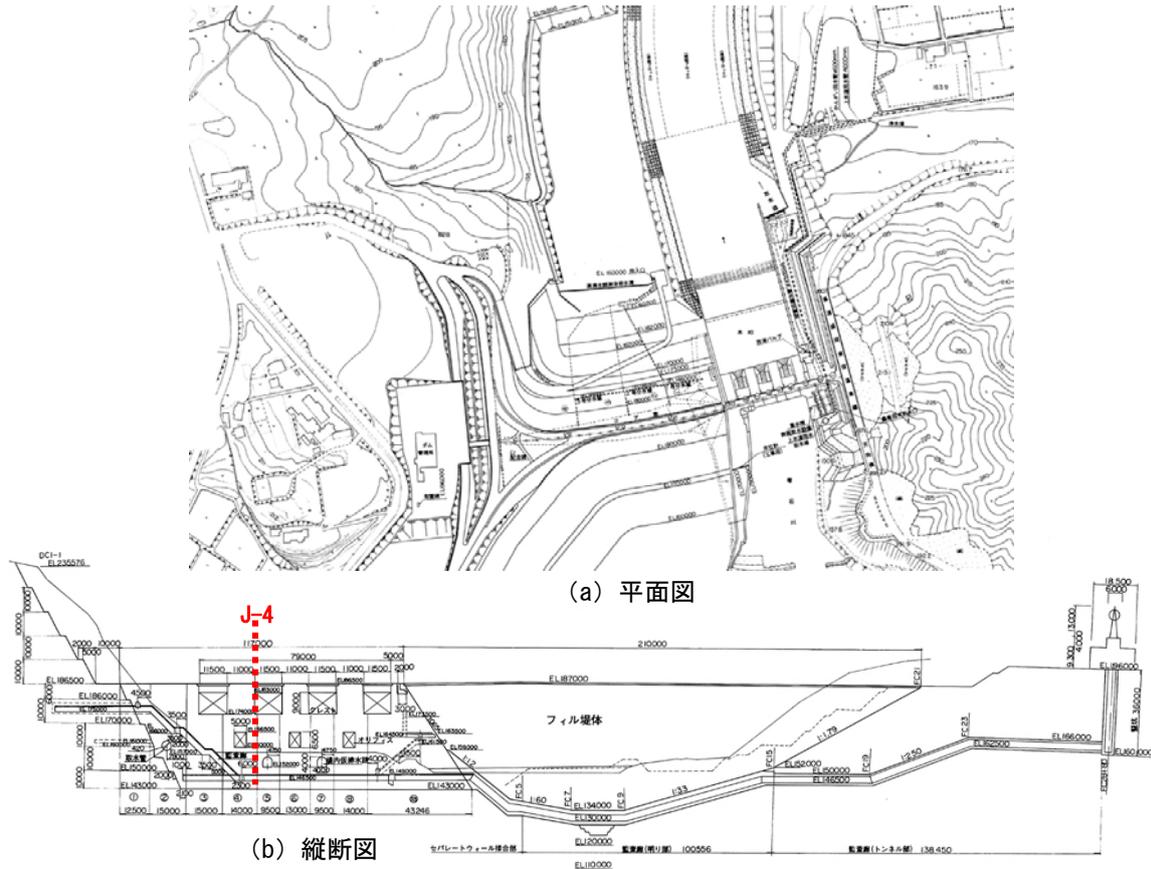
図-7.5 御所ダム

御所ダム(図-7.5)は、洪水吐きを含む重力式コンクリートダム部とこれに接続するロックフィルダム部からなる複合型ダム(1981年竣工、堤高52.5m)である。地震により、コンクリートダム部の漏水量が約20ℓ/minから70ℓ/minに増加した。このうち主なものは写真-7.7に示す横継目部(J-4)からの漏水である。この箇所からの漏水は、従来から気温低下によりコンクリートが収縮する冬季に最大で20ℓ/min程度が計測されていたが、今回の地震により20ℓ/minから35ℓ/minに増加するとともに、従来は見られなかった下流側の監査廊壁面からも漏水が見られた。このため、当該箇所を中心に管理者により漏水量の監視を継続することとしている。

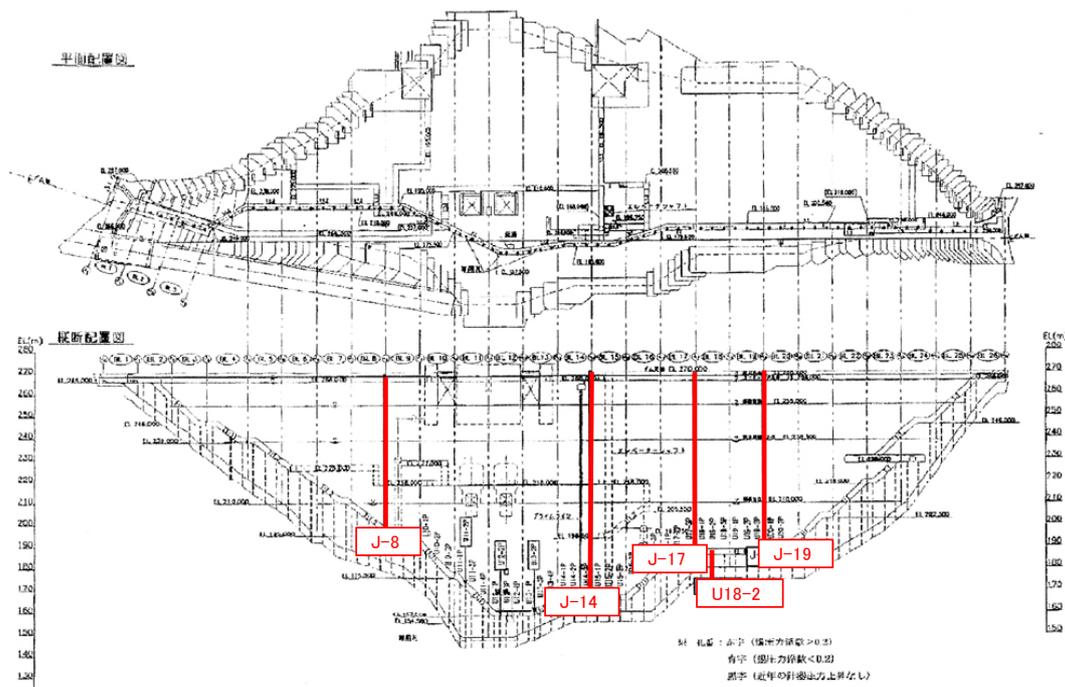
図-7.6 月山ダム

月山ダム(図-7.6)は、2001年竣工の重力式コンクリートダム(堤高123.0m)である。本ダムでは、3月11日の地震直後より一部の継目排水孔からの漏水量が増加したが、4月25日頃に貯水位が上昇した際、他の継目排水孔からも漏水量の増加が報告された。このため、地震との関連性は不明であるものの、詳細現地調査を実施した。

調査時において、地震直後に増加が見られた継目排水孔(J14)の漏水量は安定していたが、継目排水孔J8(写真-7.8)、J17(写真-7.9)については、その後貯水位が大きく変化しない状況下においても漏水量の継続的な増加傾向が認められ、その量もそれぞれ40ℓ/min、90ℓ/min程度(調査日時点)と比較的多くなっていた。このため、既に管理者により漏水経路の調査や一部対策が開始されていたが、引続き漏水経路の特定及びその結果に基づく対策を進める必要がある。

なお、本ダムでは基礎排水孔の1つ(U18-2)において、過去の同一貯水位における最大値を上回る漏水量(25ℓ/min)が計測されており、この箇所では揚圧力も高めの値(約0.3MPa)で増加傾向となっている。この点については、周囲の基礎排水孔で計測される揚圧力や同基礎排水孔が設置されているブロック内の上下流方向に設置された間隙水圧計で計測される間隙水圧の値に変化が見られないことや、管理者により実施されたボアホールカメラによる孔内調査結果などから、堤体着岩部付近もしくは岩盤からの漏水の可能性が考えられるものの、ただちに安全上問題となるものではないと考えられる。しかし、ダムの安全に万全を期すため、管理者において引続き当該箇所の漏水量や揚圧力の監視を継続することとしている。

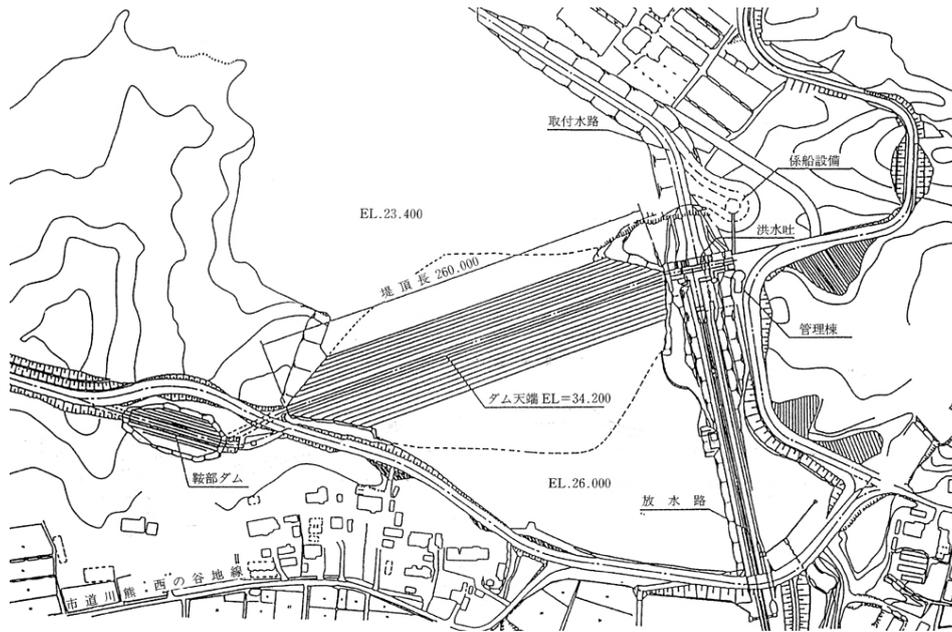
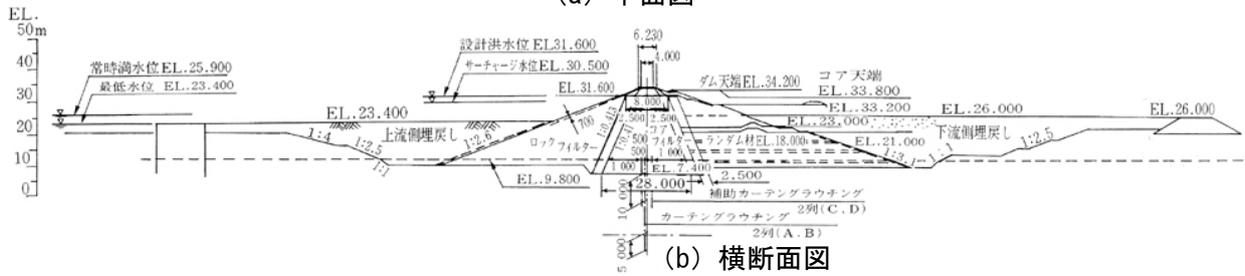
図-7.7 化女沼ダム

化女沼ダム(図-7.7)は1995年竣工のアースフィルダム(堤高24.0m)である。本ダムでは、3月11日の地震の後、総漏水量(浸透量)が地震前の約200/minから約4300/minに急増した。なお、当ダムでは、漏水量(浸透量)を左岸、中央、右岸及びボーリング孔からのものに各々分けて計測しているが、このうち大きく増加したのは右岸からの漏水量(浸透量)で、約70/minから約2900/minに増加した。しかしながら、その後漏水量(浸透量)は急激に減少し、3月15日以降は総約500/min程度と安定している。また、地震後の測量により、最大変位量を計測した天端中央部付近において13.9cmの沈下及び下流側へ5.8cmの変位が認められた。堤体天端では、上下流方向に数本のクラックが発生し、うち左岸部では幅が2.5~3cm程度のものが確認された(写真-7.10)。また、天端中央から左岸側の縁石と舗装の間に開きが生じていた(写真-7.11)。調査時点において、ただちにダムの安全性に問題を生じる点は認められなかったが、漏水量(浸透量)の継続的な監視が必要である。

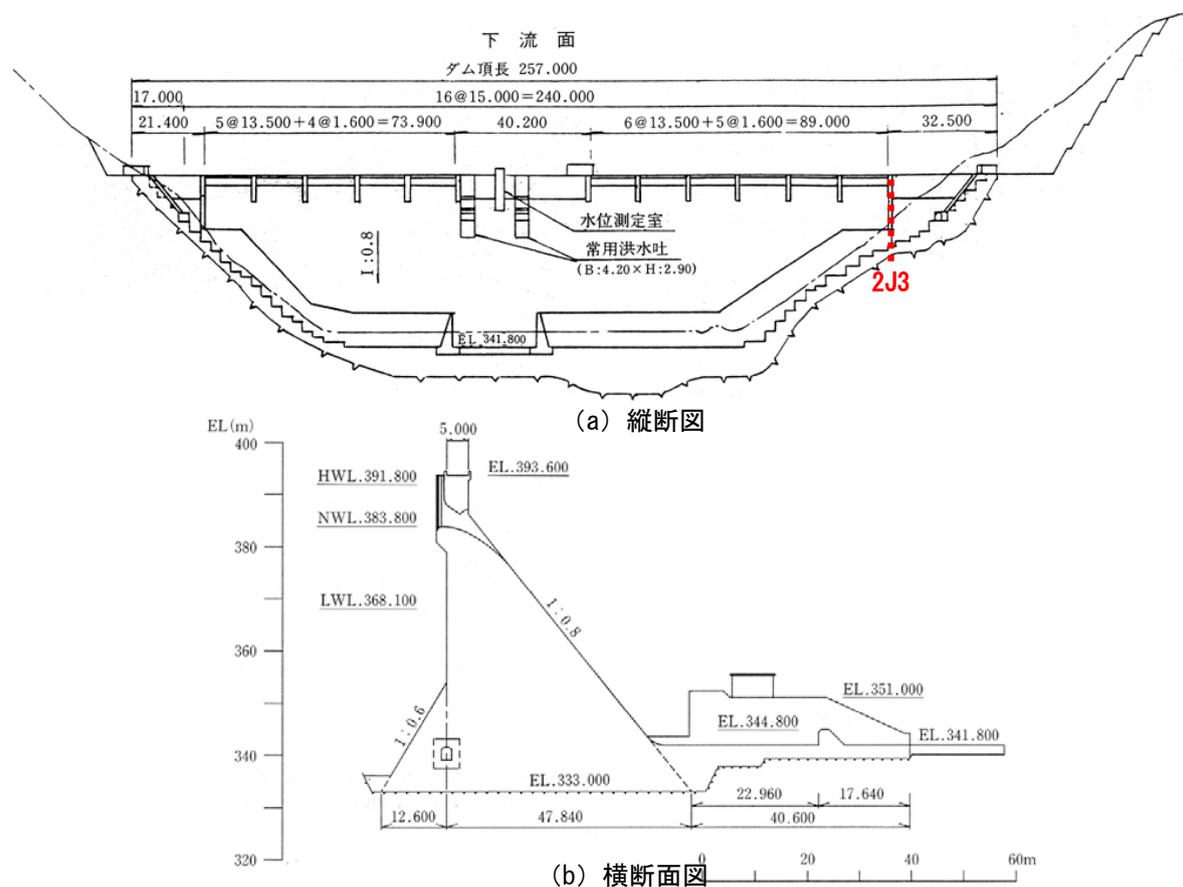
図-7.8 神室ダム

神室ダム(図-7.8)は、1993年竣工の重力式コンクリートダム(堤高 60.6m)、高坂ダム(図-7.9)は1967年竣工の重力式コンクリートダム(堤高 57.0m)である。両ダムとも、3月11日の地震(本震)から約1ヶ月経過した4月上旬になって、降雨や融雪による貯水位の上昇とともに漏水量が大幅に増加した。なお、これとほぼ同時期の4月7日には最大余震(M7.4)も発生している。報告された漏水量の増加と地震との関連性は不明であるものの、漏水量の増加原因や対応について検討するため、管理者である山形県の要請により詳細調査を実施した。なお、両ダムの基礎部における地震動の最大加速度(水平方向成分)は本震・余震とも15~25gal程度とあまり大きな加速度は観測されていない。

詳細調査の結果、神室ダムでは、主に横継目2J3(写真-7.12)からの排水孔において顕著な漏水量の増加が認められ、その量は過去の同一貯水位での既往最大値を上回るものとなっていることがわかった(図-7.10)が、基礎排水孔からの漏水量や揚圧力、堤体の変位などに顕著な変化は認められなかった。また、高坂ダムについても、同様に主に横継目J9(写真-7.13)及びJ10からの排水孔で顕著な漏水量の増加が認められた(図-7.11)が、基礎排水孔からの漏水や濁りなどは認められなかった。

このため、両ダムともただちにダムの安全性に問題を生じるものではないと考えられるものの、漏水量の顕著な増加が認められた横継目を中心に、漏水量や継目の開きについて管理者による監視を強化するとともに、漏水経路の調査及び対策の検討を行うこととした。

その後、両ダムにおける横継目からの漏水については、漏水経路の調査及びその結果を踏まえた漏水防止材料の投入による対策が実施されるとともに継続的な監視が続けられており、ともに安定化する傾向にある。

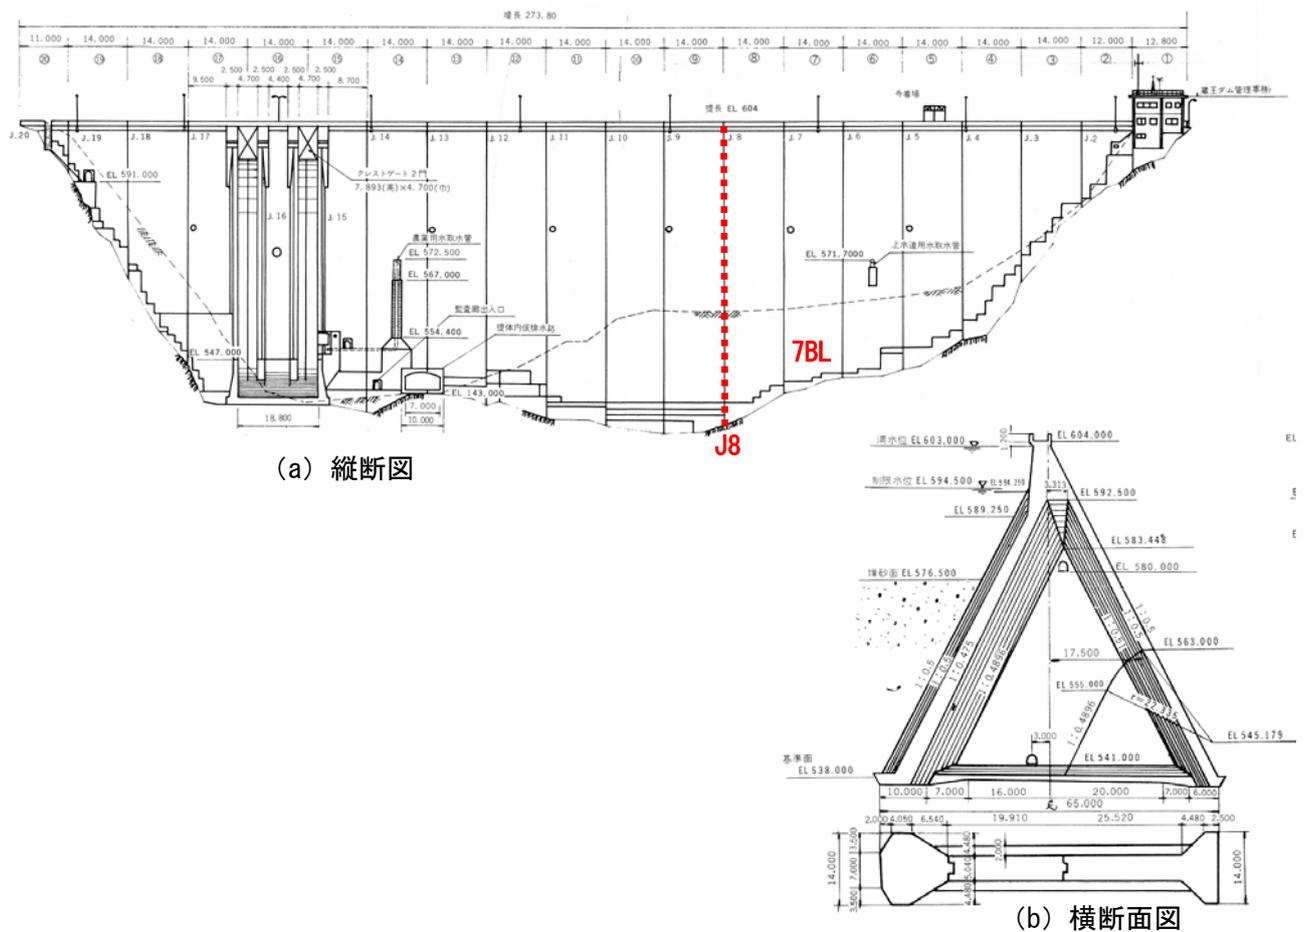
図-7.12 蔵王ダム

蔵王ダム(図-7.12)は1970年竣工の中空重力式コンクリートダム(堤高66.0m)である。本ダムでは、3月11日の地震直後、全漏水量が8.6ℓ/minから38.9ℓ/minに増加した。漏水量は4月上旬頃まではほぼ一定でその後やや増加傾向にある(調査日時点で50ℓ/min程度)が、貯水位の上昇に対応したものと考えられる。なお、漏水の総量として特に多くはないが、基礎排水孔の1つ(7BL-9)では地震後に漏水量が1ℓ/minから15ℓ/minに増加した。また、詳細調査時において、J8などホロー内のいくつかの継目排水孔出口の下部に黄白色の砂状の堆積物が認められた(写真-7.14、写真-7.15)。これらが地震時に生じたものかは臨時点検時に確認されていないため不明であるが、漏水量の継続監視とあわせ、今後の点検時においては継目排水孔の状況についても確認する必要がある。なお、外観上ダムに特段の変状は認められていない。

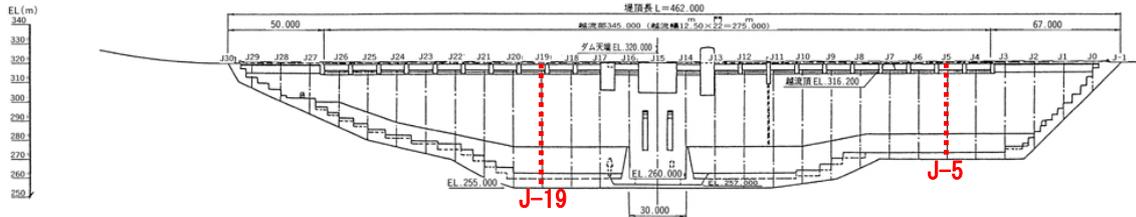
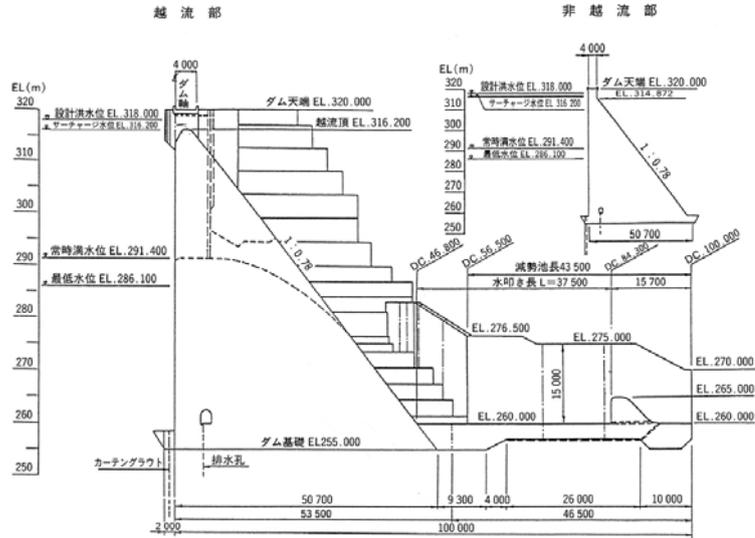
図-7.13 小山ダム

小山ダムでは、3月11日の地震後、一部の基礎排水孔や継目排水孔(J5, J19など)で漏水量の増加が認められた。なお、漏水量の増加分のほとんどは継目排水孔からの漏水量の増加によるものである。詳細調査において、漏水量の増加が認められたこれら継目排水孔の排水口付近を確認したところ、茶褐色のシルト状堆積物(写真-7.17)が見られた。これが地震によるものかどうかは不明であるが、地震により横継目部の止水機能に何らかの問題が生じた可能性も考えられるため、管理者により引続き漏水の濁りの有無や漏水量などの監視を継続するとともに、漏水経路等についての調査を行うこととした。

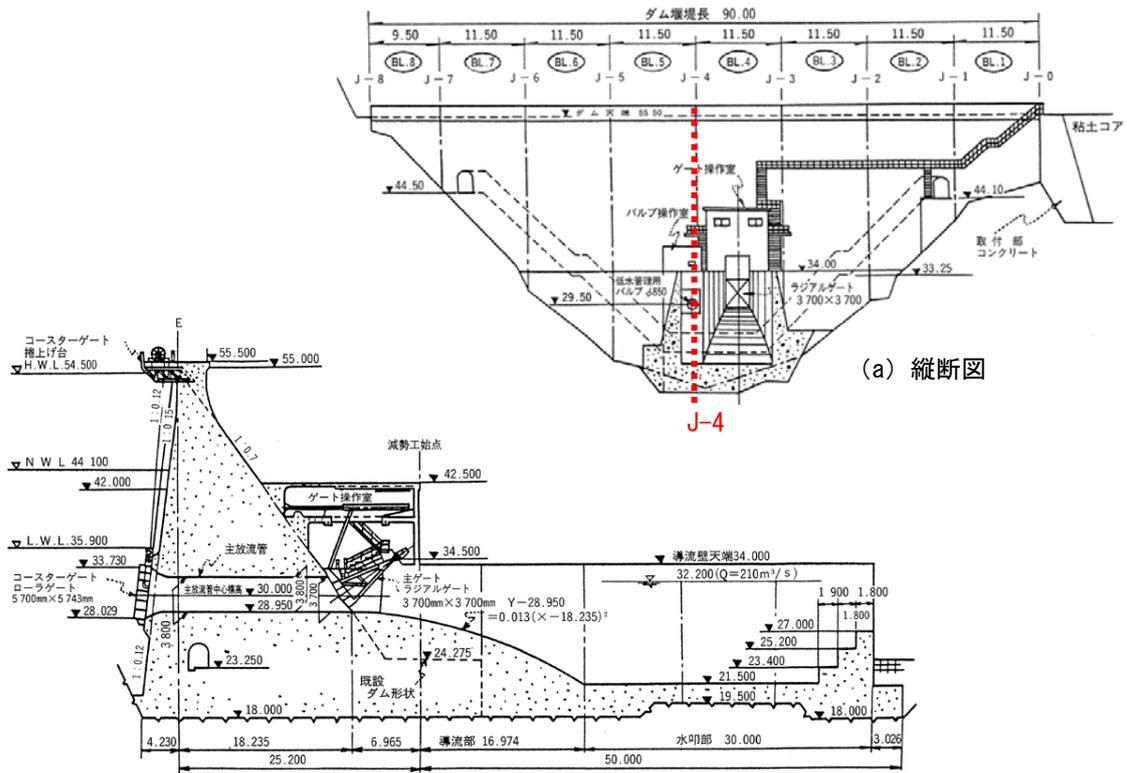
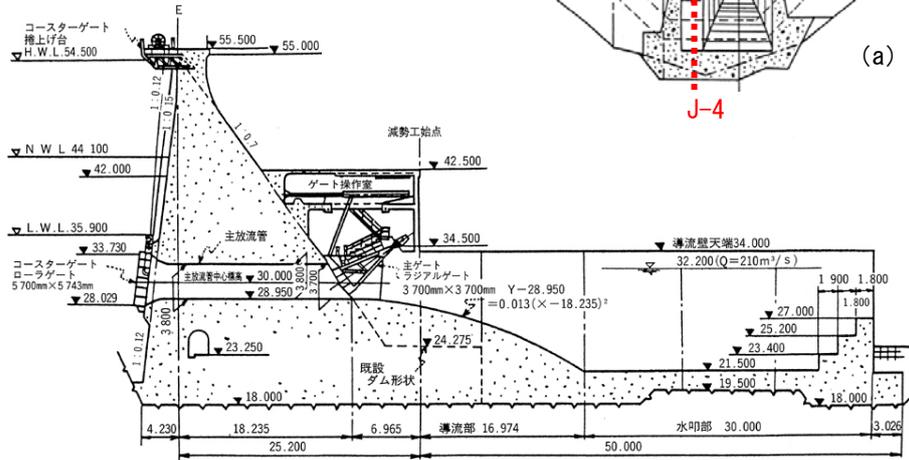
図-7.14 藤井川ダム

このうち、藤井川ダムでは、貯水位がほぼ常時満水位であった3月11日の地震直後に全漏水量の自動計測値が90/minから760/minに急激に増加し、その後930/minに達したことから、安全のため4月4日より洪水期制限水位に向けて貯水位の低下を開始している。詳細調査の結果、外観上、特段の変状は認められなかったが、管理者によれば、目視により河床部の基礎排水孔(写真-7.16)からの漏水の増加や、常時満水位以上の水位となった場合に目視で横継目(J4)からの漏水が認められたとのことであった。本ダムは、本震時に比較的強い地震動を受けていることも考慮し、今後の水位上昇時に向けてダムの安全性を確認しておく必要があると考えられることから、管理者による漏水量等の監視を強化することとした。
