連続繊維シートの表面保護工の再劣化防止に関する研究

担当チーム：耐寒材料チーム

【要旨】

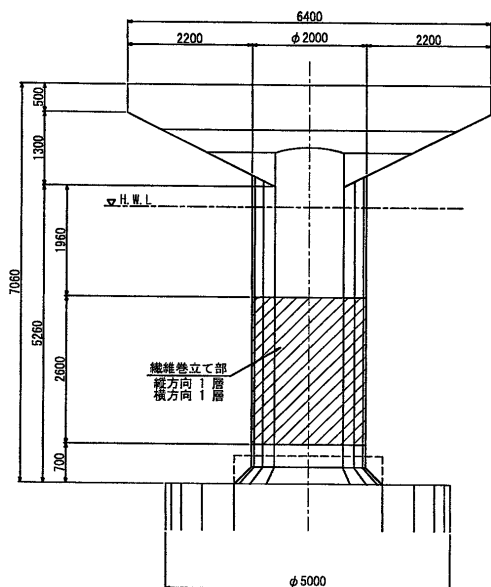
図-1 橋脚補強図 (P1~P5 共通) [単位: mm]

本橋梁では、平成 19 年 (2007 年) に全橋脚で連続繊維シート工法による耐震補強が行われた。橋脚補強図を図-1 に示す。橋脚は全て T 型 RC 橋脚であり、直径 2 m の円形断面である。

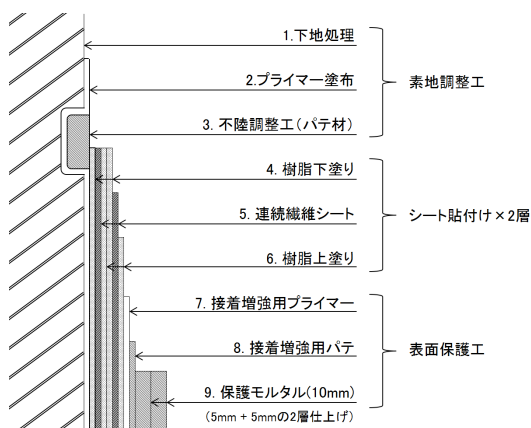
図-2 調査対象橋梁の材料構成

耐震補強工の材料構成図を図-2 に示す。耐震補強工は、段落とし部の補強を目的として、目付量 200 g/m² の高強度系炭素繊維が縦横 1 層ずつ、エポキシ系の含浸接着樹脂によって巻立て補強されている。また、補強区間が計画高水位よりも低い位置にあるため、表面保護工として、厚さ 10 mm の保護モルタルが施工されている。現在の施工法では、厚さ 10 mm の保護モルタルを 1 回で施工することが一般的であるが、調査対象橋梁では、当時の使用材料の最大施工厚の都合上、施工手順書では 2 回に分けての仕上げが推

奨されており、先に 5 mm 塗り付けた後、残り 5 mm のモルタルが施工されている。

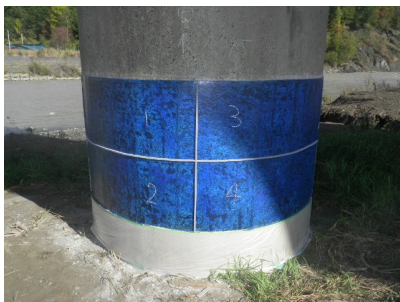
写真-9 エポキシ樹脂の再塗布

なお、施工時期は10月中旬であり、施工期間中における日平均気温は7~14℃であった。また、施工試験では、補強当時の施工面に近づけるため、露出した炭素繊維シート層の上に含浸接着用のエポキシ樹脂を再塗布(写真-9)した後に各種の試験用材料を施工した。

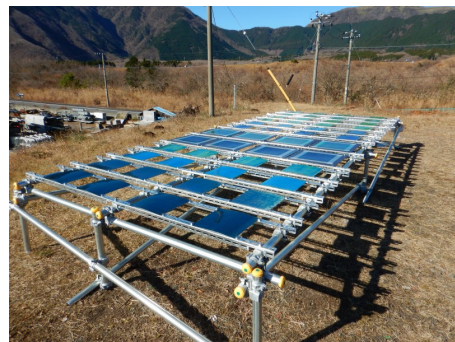
写真-15 暴露試験開始時の様子 (プレート型試験片)

暴露した連続繊維シートは計6種類で、炭素が3種類(A, B, C)、アラミド1が2種類(D, E)、アラミド2が1種類(F)である。いずれも含浸樹脂にはエポキシ樹脂を用いている。暴露は写真-15に示すような

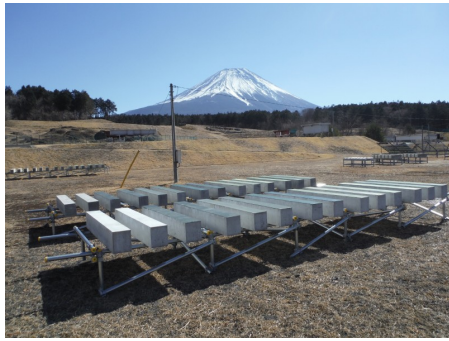
写真-16 暴露試験開始時の様子 (RC 梁)

紫外線が補強効果に及ぼす影響を確認するため、RC 梁の引張側に連続繊維シートを貼り付けた試験体についても暴露を行った。RC 梁の寸法を図-5 に、暴露状況を写真-16 に示す。
