10.4 鋼橋防食工の補修に関する研究

研究予算：運営交付金（道路勘定）

研究期間：平 18～平 22

担当チーム：材料地盤研究グループ（新材料）

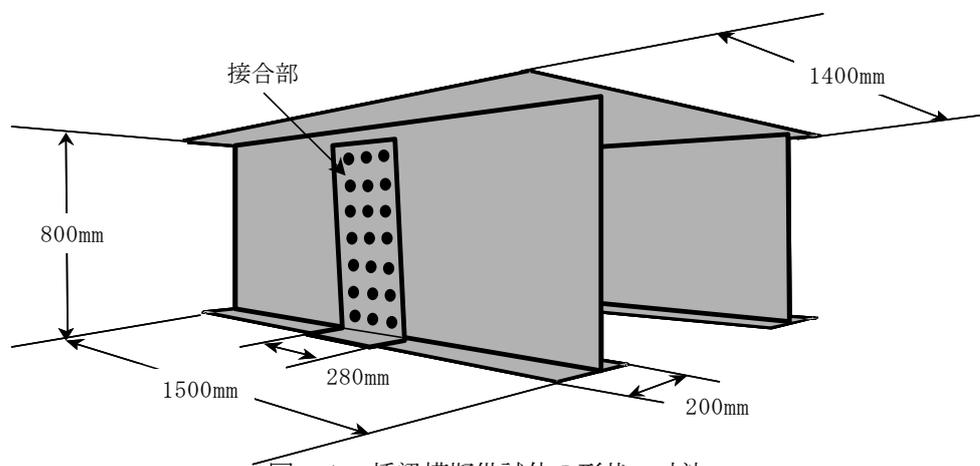
図-1 橋梁模擬供試体の形状・寸法

体を用いて、耐候性鋼材を塗装で補修する際の素地調整程度の影響を明らかにすることを目的とした暴露試験を継続している。橋梁模擬試験体は、社団法人日本鉄鋼連盟と協同で実施した暴露試験で使用した高Ni系耐候性鋼材製のものである。その形状・寸法を図-1に示す。また、素地調整前の腐食状況は写真-1に示すように部位によってはうろこ状さびや層状さびが生じていた。素地調整は、鋼道路橋塗装・防食便覧の塗替え塗装仕様の素地調整方法に準じてブラスト処理と電動工具処理を適用し、その目標グレードはISO 8501-1 Sa 2 1/2、Sa 2(ブラスト処理)、およびSt 3(電動工具処理)の3つの条件とした。工場にてさびの水洗い、ハンマー等による前処理を行った後に、図-2および表-2に示すように1つの試験体の中に3つの素地調整条件が組み込まれるように素地調整を行った。有機ジソクリッチペイント75μm+弱溶剤形厚膜変性エポキシ樹脂塗料

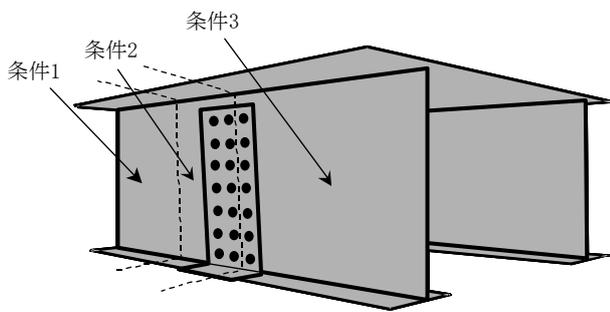
図-2 素地調整区分

ブラスト処理は研掃材にガーネットを用いて行ったが、一般塗装系が塗装され全面さびが生じた普通鋼材の処理と比べておよそ 3~4 倍の時間を要しても、なおもさび層が部分的に残存し、目標の程度まで到達することができなかった。電動工具処理も同様で処理に時間を要したが層状さびを完全に除去するまでには至らなかった。耐候性鋼材は普通鋼材と比べて緻密で強固なさびが生成されているためさびを完全に除去することは困難であった。素地調整後の状況を写真-2（側面）、および写真-3（天井面）に示す。

表-2 素地調整の目標と実績

条件No.	処理方法	目標程度	到達程度
条件1	ブラスト処理	Sa 2 1/2	Sa 2
条件2	電動工具処理	St 3	St 3
条件3	ブラスト処理	Sa 2	Sa 1~2

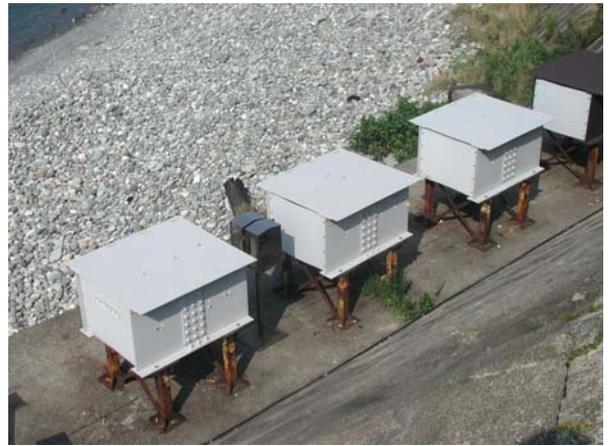
写真-4 補修塗装後の耐候性鋼橋梁模擬供試体

橋梁模擬試験体の暴露状況を写真-4 に示す。補修塗装後暴露 2 年経過時の塗膜外観を写真-5 に、塗膜外観調査結果を表-3 に示す。素地調整条件による違いが明確に見られた。ブラスト処理面では外面および内面の一般部、フランジ部、ボルト部においてさび、膨れがほとんど見られなかったのに対し、電動工具処理面では多くの部位において 0.03%~1% 程度の軽度のさび、2D~4D 程度の小さい膨れが見られた。電動工具では除去しきれなかった強固なさび層が塗膜上でのさび、膨れ発生の原因になっていると推定される。ブラスト処理を施したボルト部、フランジ部の角部のごく一部で発錆が認められたが、これは膜厚の確保不十分が起因していると考えられる。このことはフランジ角部には曲面仕上げが、ボルト

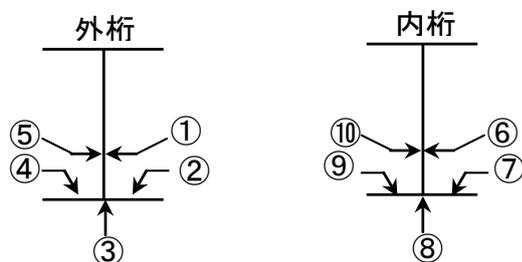
図-3 調査位置

耐候性鋼材の調査は、外桁と内桁の図-3に示す位置について、外観目視観察、さび厚測定、付着塩分量測定、セロテープ試験を行った。
