戦-13 道路のり面斜面对策におけるアセットマネジメント手法に関する調査（2）

担当チーム：材料地盤研究グループ（地質）

研究担当者：佐々木靖人、浅井健一

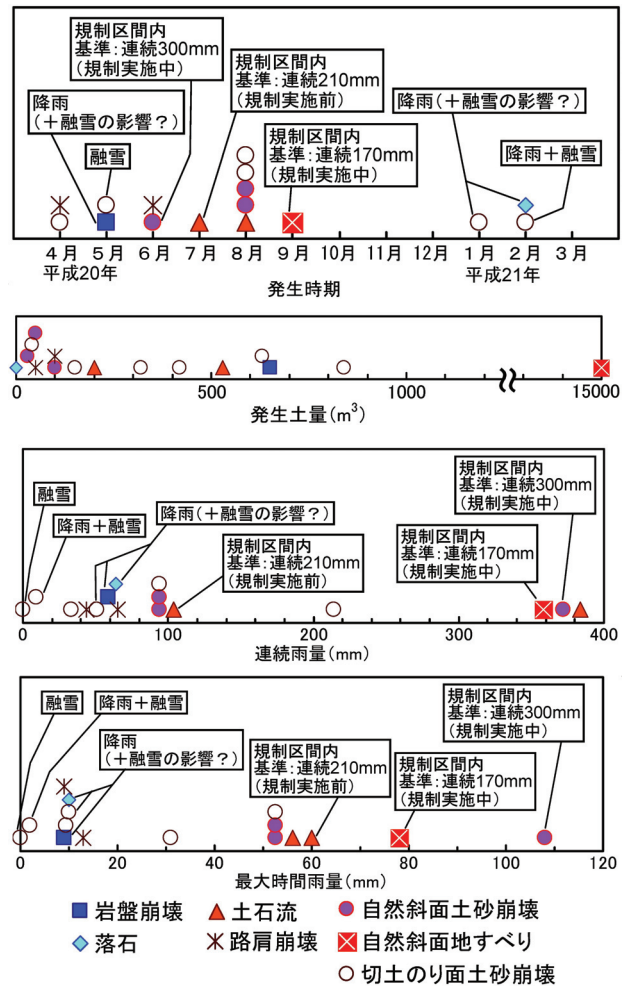
図-1 平成20年度直轄国道災害事例の発生時期、発生土量および発生時の雨量(誘因は特記しているものを除き降雨)

これらの発生時期、発生土量、発生時の雨量について図-1に示す。発生時期は多雨期が多いものの、冬季や春など多雨期以外でも発生している。なお、事前通行規制区内で規制実施中の発生が2箇所、規制実施前の発生が1箇所、他の13箇所は事前通行規制区間外である。

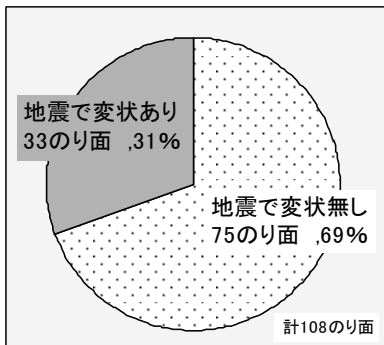
図-2 吹付のり面の被災率 (今回の事例収集対象全5路線)

今回の被災箇所における既往対策工の中で最も多かったモルタル吹付について、5路線ののり面の現地調査を行った結果、47事例以外にもモルタル吹付に変状が生じている箇所が多く認められた。それらの変状箇所を含めた吹付のり面の被災率は、全5路線の吹付のり面108箇所のうち33箇所・31%であった(図-2)。一方、モルタル吹付に比べて表層崩壊に対する抑止効果を有していると考えられるのり枠工の被災率は、現地調査で確認した全5路線ののり枠工80箇所のうち6箇所・7.5%と吹付のり面に比べて明らかに低かった(図-3)。のり枠工の被災箇所6箇所はいずれも深さ3~15m程度の比較的深い崩壊箇所であり、のり枠工は表層1~2m程度の崩壊を概ね抑止できていたと想定される。

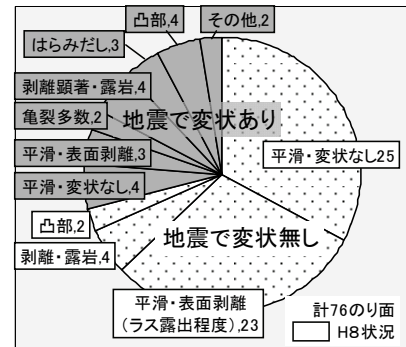
図-4 国道397号における吹付のり面の被災率と平成8年度道路防災点検時の変状等の状況

吹付のり面の被災と被災前の状況との関係について、5路線のうち1路線(国道397号)をモデルケースとして、平成8年度道路防災点検における安定度調査票や写真等の資料と比較し、整理した。国道397号におけるモルタル吹付の被災率は、吹付のり面76箇所のうち21箇所・27%であり(図-4)、全5路線における被災率と類似している。道路防災点検資料との比較の結果、「はらみだしが見られる」「亀裂が多数発達(写真-9)」「剥離が顕著で露岩している」等の変状が被災前に顕著であった箇所および「のり面の凸部(写真-10)」の箇所での被災

率が高い。一方、「平滑で変状がない」「表面剥離しているがラスが露出する程度」の箇所では被災率が低い。はらみだしが見られた箇所や亀裂が多数発達していた箇所、剥離が顕著で露岩していた箇所は、被災後の現地調査においても地山の風化が進んでいる箇所が多かった。また、のり面の凸部は、主に岩盤の柱状節理による凸部や風化に取り残された岩塊であり、強い地震動によって地山から分離し崩壊したと推定される。

- ・吹付のり面の変状については地山のゆるみを反映したものか表面のみの現象かを見極める必要がある。
- ・吹付のり面の中で特にはらみだしが見られる箇所、亀裂の発達が著しい箇所、剥離が顕著で露岩している箇所は地山のゆるみを反映している可能性が高いと考えられ、詳細な調査や対策の検討が必要である。
- ・切土のり面の施工時においては、凸部を極力残さないようにする。
