戦−65 積雪寒冷地における既設RC床版の損傷対策技術に関する研究

【要旨】

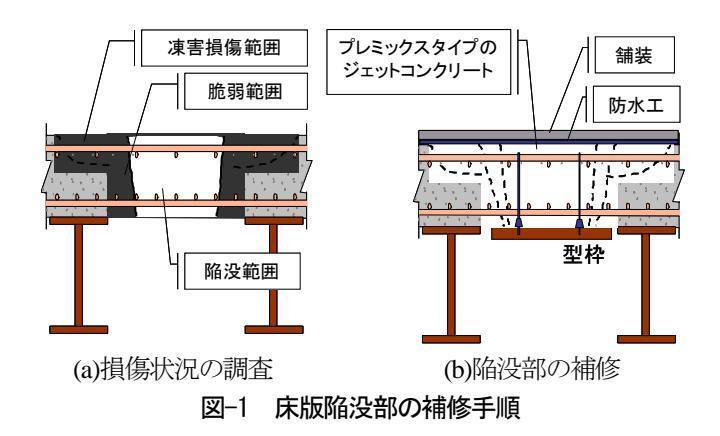
写真-1 陥没が生じた RC 床版

近年、道路橋床版においては、橋梁の老朽化や、交通 量の増加及び過積載車両の増加に伴い、写真-1に示すよ うな床版の陥没が数多く報告されている。積雪寒冷地に おいては、このような床版陥没部周辺のコンクリートが 凍結融解作用によって脆弱化しているケースが多い^{1),2)}。 したがって、床版陥没部の補修に当たっては、補修する コンクリートと既設床版との一体性を確保することが重 要であり、陥没部周辺の脆弱したコンクリートを確実に 除去する必要がある。

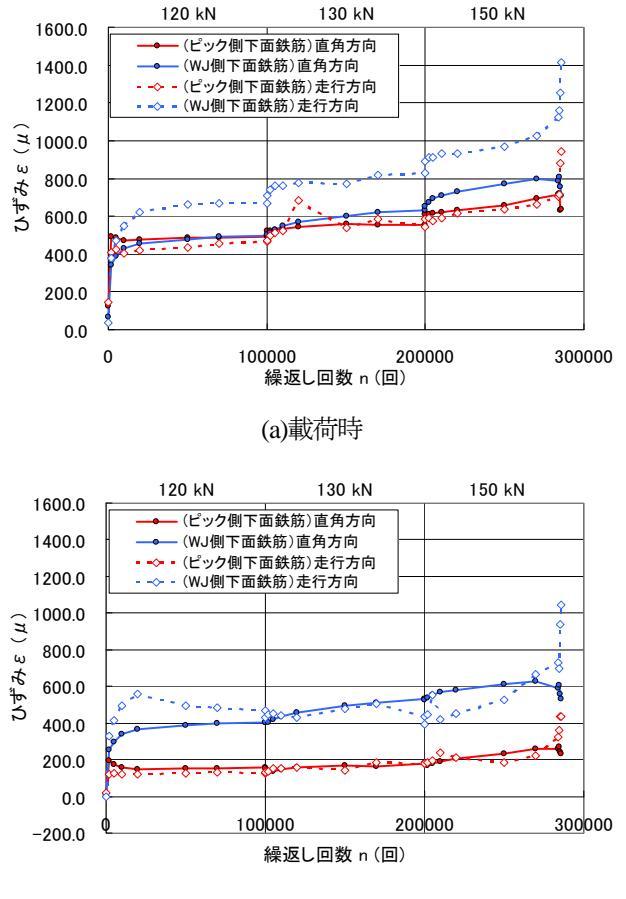
図-6 補修箇所の繰返し回数と鉄筋ひずみ関係

図-6 には、補修箇所の下面側鉄筋のひずみとして、 WJ 側とピック側それぞれの補修箇所の直上に荷重を載荷したときの、補修したコンクリート内の鉄筋のひずみを示した。ここで、荷重の載荷位置は図-5 と同様である。 図には、所定の荷重を載荷した状態の載荷時と、その荷重を除荷した除荷時の計測値を示した。図から、載荷時においては、走行直角方向については、2つの補修材で、 大きさ差はないものの、走行方法についてはピック側に 比べて WJ 側が大きいことがわかる。また、除荷時のひ ずみについては、走行方向と走行直交方向でともに、ピ
