メンテナンスサイクルに対応したグラウンドアンカーの維持管理手法に関する研究

A Study on the Maintenance Technique of Ground Anchor Corresponding to the Maintenance Cycle

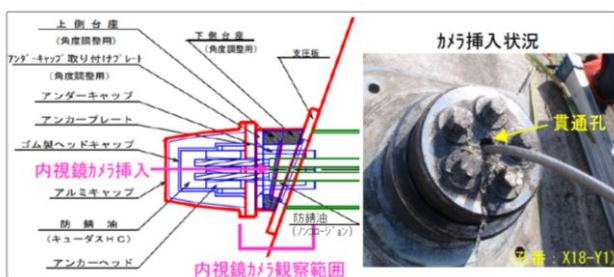
図-3.1 調査地②アンカーの内視鏡カメラ挿入位置

調査地②の頭部背面調査については再緊張余長が短く緊張力の除荷が不可能であったため、図-3.1 に示すようにアンカーヘッド中央の貫通孔 (防食材注入孔) から内視鏡カメラを挿入して調査を実施した。図-3.2 に示したアンカー頭部詳細のように、アンダーキャップが取り外せないため、今回の調査ではアンカーキャップ内の状態を内視鏡カメラで観察した。調査を実施した3本のアンカーは外観目視点検では損傷は確認されず、健全性調査の対象とはならないアンカーであったが、写真-3.5 (調査地②) に示すように3本全てでアンダーキャップ内の湧水または水滴を確認した。また、2本のアンカーにおいて防錆油 (防食防錆弾性シール材) の固化や、鋼線の錆を確認した。
