寒地農業用用水路（開水路）の補修工法

開水路補修工法の試験施工

- ・施工箇所 剣和幹線用水路(上川郡剣淵町)
[S47年度施工]
- ・施工時期 H18年11月~12月
- ・施工延長 各工法約10m
- ・施工断面 H2.0m x B6.0m、側壁厚20cm
- ・流路方向 東西

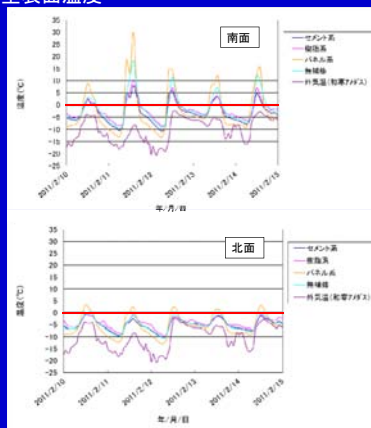
冬期間の側壁表面温度

- 各工法ともに施工5年後までの段階では、目視調査結果から目地部を除き、良好な状態を保っていた。
- セメント系の磨耗量は施工厚さに対してごくわずかで、磨耗による劣化は現時点では問題とならなかった。
- 樹脂系は断面修復材なしで被覆材を塗布した場合に付着強さが大きく、凹凸が生じることによる水理的な問題もなかった。
- パネル系は緩衝材の断熱効果により、補修された水路コンクリートは凍結融解作用がほとんど生じない。
