2011. 3. 22

## 長野県北部等地震調査報告（速報）

土砂管理研究グループ 雪崩・地すべり研究センター

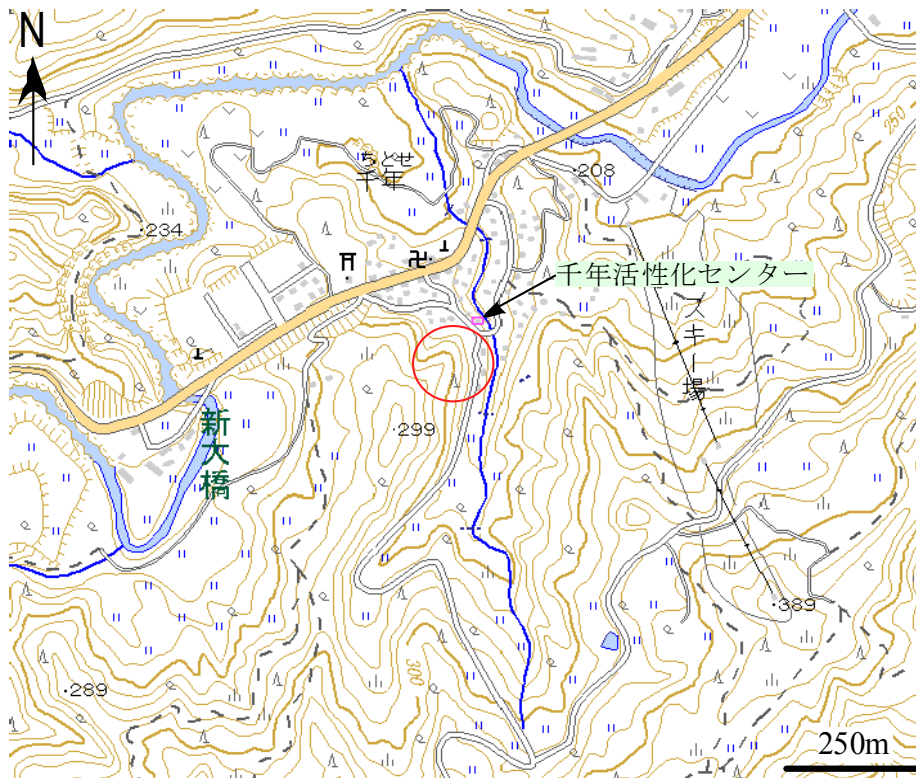
図-4 千年の岩盤亀裂

千年活性化センターの前の凸斜面上部(写真-19)に、幅約1.2m、深さ約1.5mの亀裂(写真-20)が生じていた。亀裂は、馬蹄形を呈している。また、裏側斜面にも崩壊跡がある。地質は、やや風化の砂岩からなる。このセンターが避難所になっており、区長には夜間や余震発生時には斜面から離れた部屋に移動するようお願いをした。

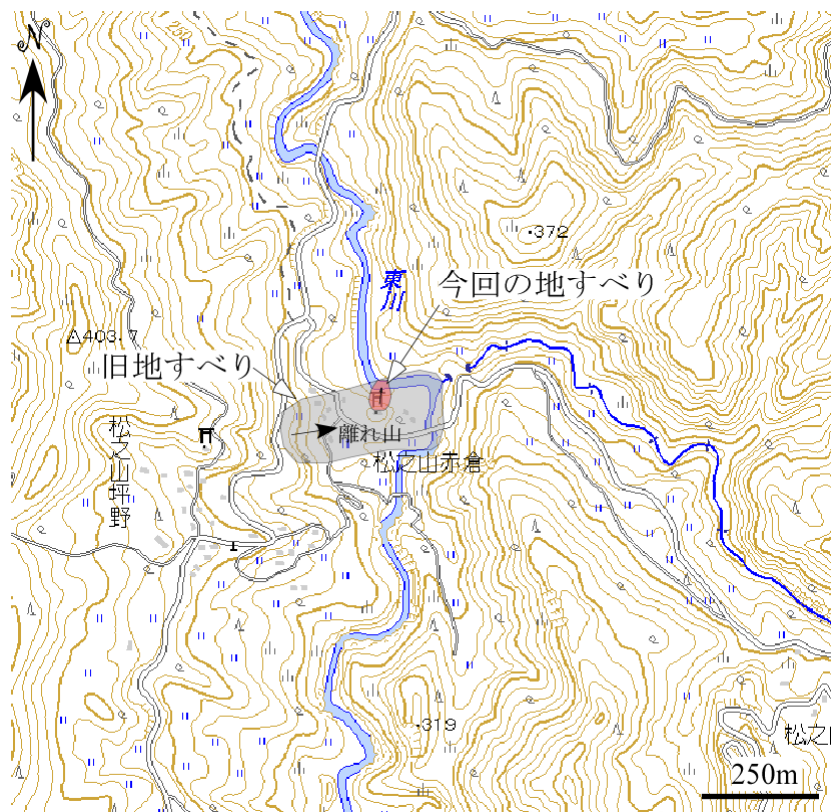
図-5 赤倉の地すべり

- ・タイプ：地すべり
- ・規模：幅約 50m、長さ約 80m、滑落崖：5-10m（写真-21）
- ・被害：

離れ山の北側、東川に面した斜面で地すべりが発生し、神社が倒壊（写真-22）、川が堰き止められた（写真-23）。基盤岩は塊状泥岩であるが、その上に破碎され風化した泥岩、砂岩、及び円礫が覆っている（写真-24）。地形状況から、旧地すべりによる離れ山の一部が今回の地震で滑動したと考えられる。

現在の川の水位は、川沿いの積雪に残る湛水水位より 3～4m低い。また、水路開削の作業が進行中である。

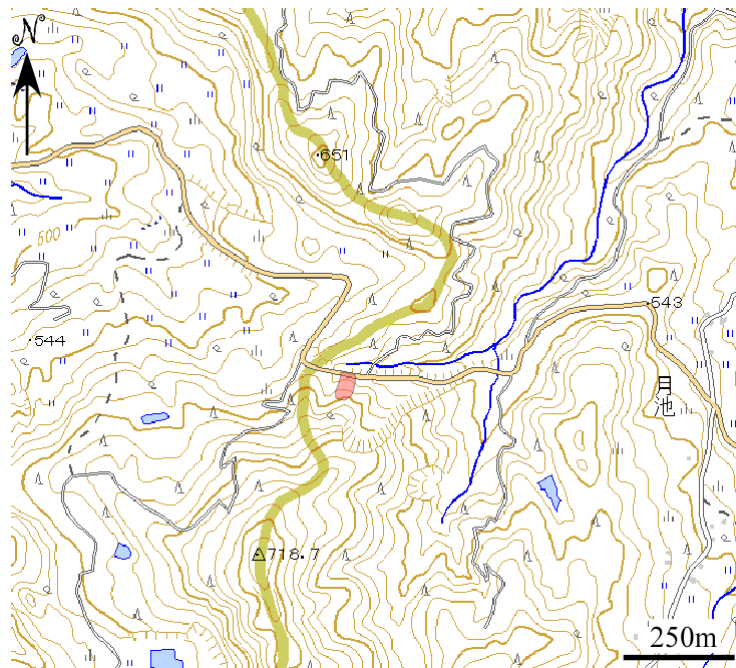
図-6 月池岩盤地すべり

- ・タイプ：岩盤地すべり
- ・規模：幅約 80m 長さ約 100m (写真-25)
- ・滑落崖の高さ：数m
- ・移動距離：約 5m
- ・被害状況：道路脇の北向き斜面で地すべりが発生し、国道 405 号が約 80mに渡り土／砂に埋まり (写真-26)、一部に幅数 cm の亀裂 (写真-27) が生じた。
- ・地質：シルト岩、若干風化、亀裂があり (写真-28)

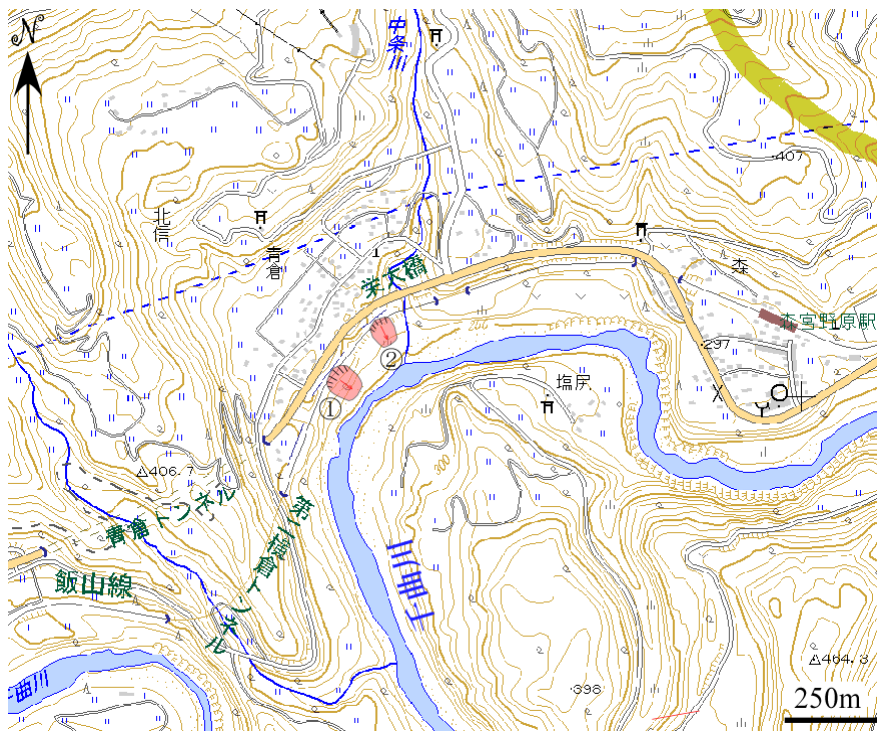
図-7 長野県栄村青倉の地すべり

- ・タイプ：地すべり
- ・発生場所：JR 飯山線森宮野原駅から西に約 1km、栄大橋と青倉トンネルの間、千曲川の左岸側斜面
- ・規模：地すべり① 幅約 80m、長さ約 80m (写真-29)、地すべり② 幅 30m、長さ約 40m (写真-30)
- ・被害：地すべりにより、飯山線の路盤が流失し、線路が宙吊り状態になった。

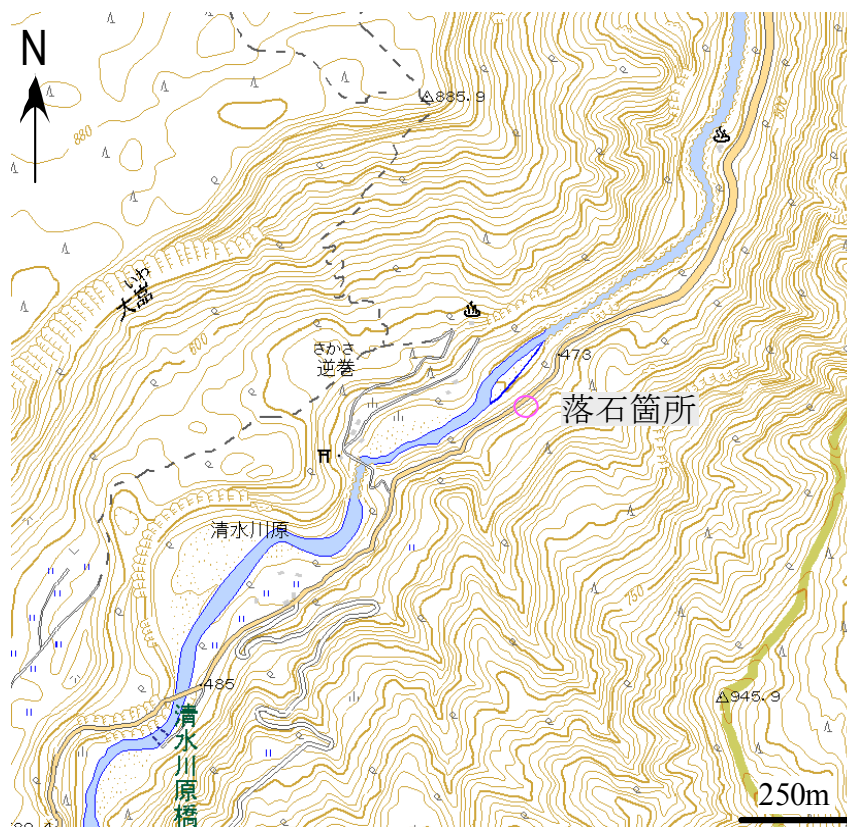
図-8 新潟県津南町逆巻の落石

- ・タイプ：落石
- ・状況：直径 3～4mの巨石 3つが国道 405 号に落下し、国道の半分を塞いだ(写真-31)。落石した斜面（路面から約 30mの高さ）に巨石が残っており（写真-32）、余震等による落下の可能性が懸念される。巨石は火山角礫岩からなり、硬質である(写真-33)。

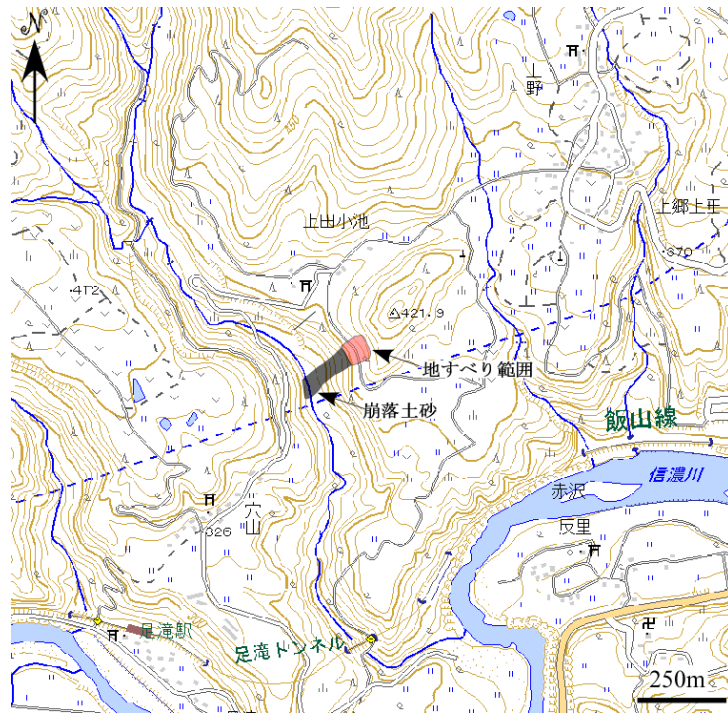
図-9 小池沢川左岸の地すべり

- ・タイプ：地すべり
- ・発生場所：小池沢川下流域左岸斜面
- ・発生源の規模：幅約80m、長さ約80m、滑落崖の高さ約8m
- ・状況：分離小丘の川側凹状地形で地すべりが発生し、地すべりの末端は沢から約50m上方に位置している。大半の地すべり移動土塊は、地すべり末端の下方斜面に崩落し、小池沢川を横断して対岸まで達している（写真-35、36）。小池沢川の閉塞状況を直接確認できなかったが、流水の音がしていた。滑落崖の露頭は砂混じり粘土であり、ハンマーが簡単に刺さる状態で含水比が高い（写真-37）。
