箇所名	木更津市中島地先(東京湾横断道路)				No.	CH001	
場所	千葉県木更津市中島地先			緯度	35.4300	経度	139.9256
地形	氾濫平野			造成等の 経緯			
液状化の履歴	1923関東大震災(近傍)						
最寄の観測点	方角	距離	震度	PGA	SI値	50gal超過時間	
国交省木更津	南	6.2km	5.0	192gal	34.6kine	83.1秒	
当該箇所の推計値			5.0	163gal	33.1kine	-	
被害概要	液状化による噴砂が確認されなかった。						
地盤調査	関東地方整備局提供ボーリングデータ(Kunjiban No.KT53391714013) 調査時期 1991年7月

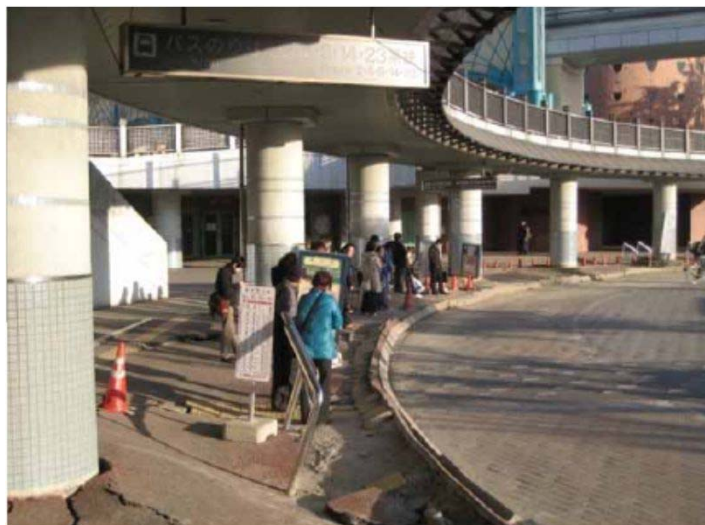
箇所名	浦安市舞浜駅				No.	CH002	
場所	千葉県浦安市舞浜地先			緯度	35.6372	経度	139.8814
地形	埋立地			造成等の 経緯	S46~50 埋立て		
液状化の履歴	なし						
最寄の観測点	方角	距離	震度	PGA	SI値	50gal超過時間	
K-NET浦安	東	2.6km	5.2	169gal	32.7kine	64.8秒	
当該箇所の推計値			5.2	171gal	33.5kine	-	
被害概要	近傍で液状化による噴砂が確認された。						
地盤調査	関東地方整備局提供ボーリングデータ(kujiniban NoKT.53393760023) 調査時期 1977年3月

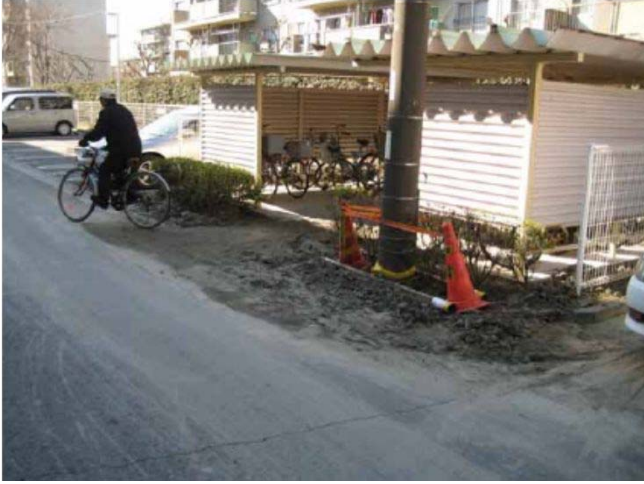
箇所名	千葉市美浜区幸町2丁目				No.	CH022		
場所	千葉市美浜区幸町2丁目				緯度	35.6256	経度	140.0886
地形	埋立地				造成等の 経緯	S41~50 埋立て		
液状化の履歴	1987千葉県東方沖地震(南東のブロックで噴砂)							
最寄の観測点	方角	距離	震度	PGA	SI値	50gal超過時間		
K-NET稲毛	西	1.3km	5.3	301gal	39.9kine	140.3秒		
当該箇所の推計値				5.2	240gal	34.8kine	-	
被害概要	液状化による噴砂が確認された。							
地盤調査	関東地方整備局提供ボーリングデータ(Kunjiban No.KT53403057001) 調査時期 1997年3月							
関連図・写真								
<div style="display: flex; align-items: center;"> <div style="margin-right: 20px;"> <p>● — 液状化</p> </div> <div style="text-align: center;">

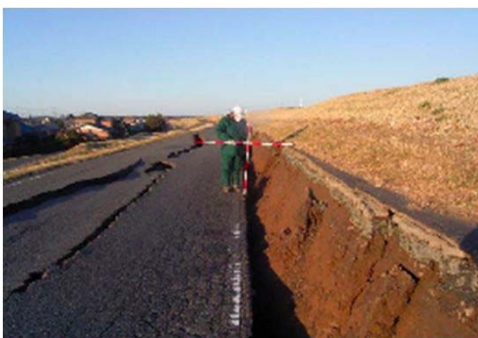
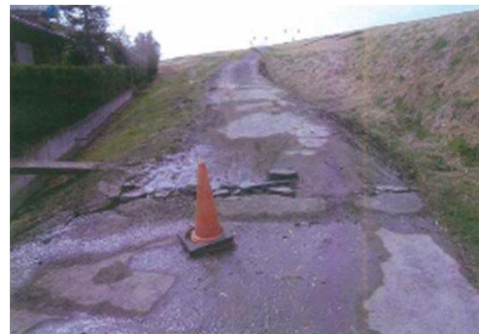
被害概要	液状化による沈下、亀裂、噴砂が確認された。
地盤調査	関東地方整備局提供ボーリングデータ 調査時期 2011年5月

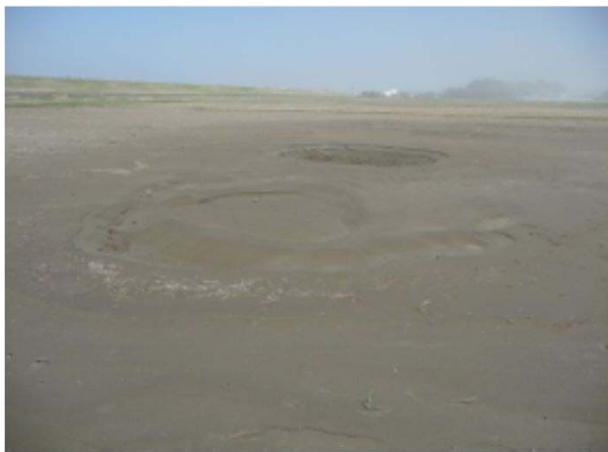
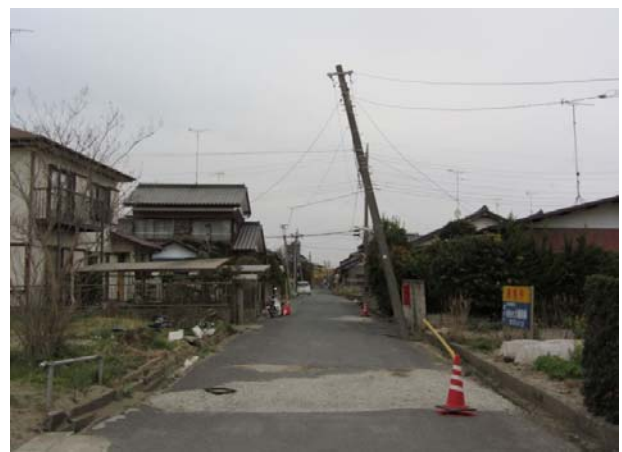
箇所名	香取郡神崎町神崎地先				No.	CH029	
場所	千葉県香取郡神崎町神崎地先			緯度	35.9000	経度	140.3781
地形	旧河道・旧落掘			造成等の 経緯	S22~S35 埋立て		
液状化の履歴	1987千葉県東方沖地震						
最寄の観測点	方角	距離	震度	PGA	SI値	50gal超過時間	
K-NET江戸崎	北	7.2km	5.4	205gal	47.9kine	124.1秒	
当該箇所の推計値			5.3	266gal	36.1kine	-	
被害概要	液状化による噴砂が確認された。						
地盤調査	関東地方整備局提供ボーリングデータ(Kunijiban No.KT200383536120150002) 調査時期 2003年11月

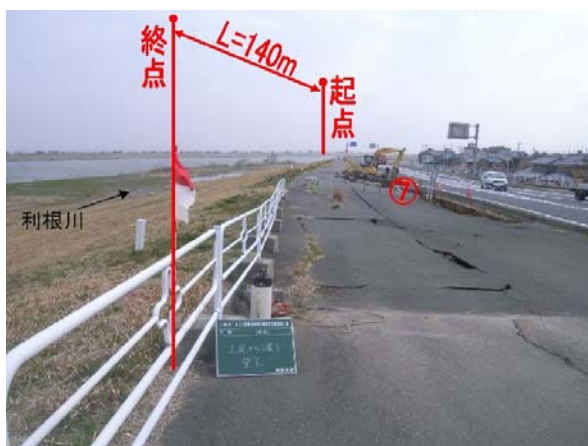
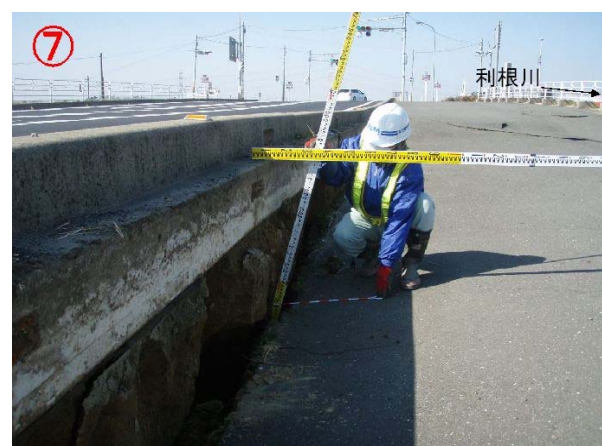
被害概要	液状化による沈下、亀裂、噴砂が確認された。
地盤調査	関東地方整備局提供ボーリングデータ 調査時期 2011年5月

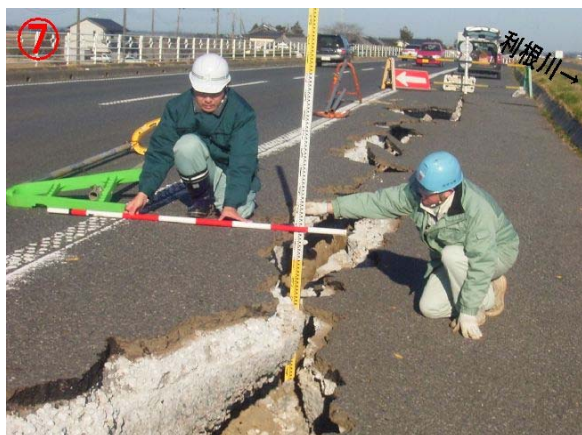
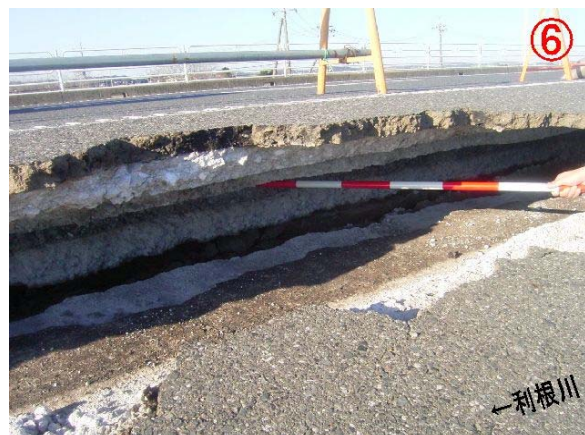
被害概要 液状化による堤防にクラック、すべり、噴砂が確認された。

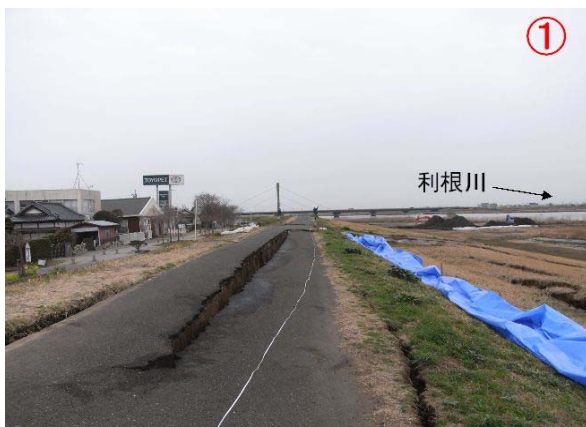
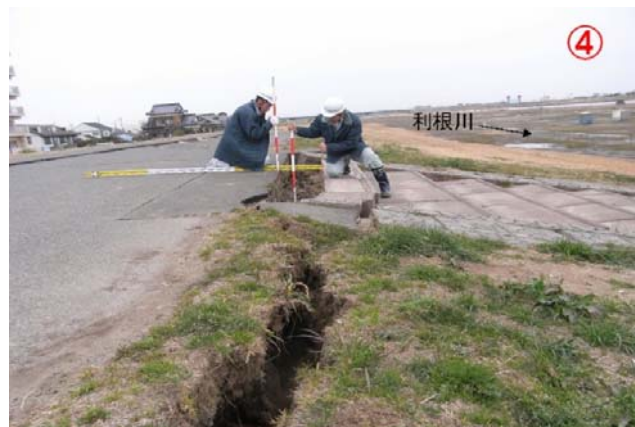
被害概要 液状化による沈下、亀裂、噴砂が確認された。

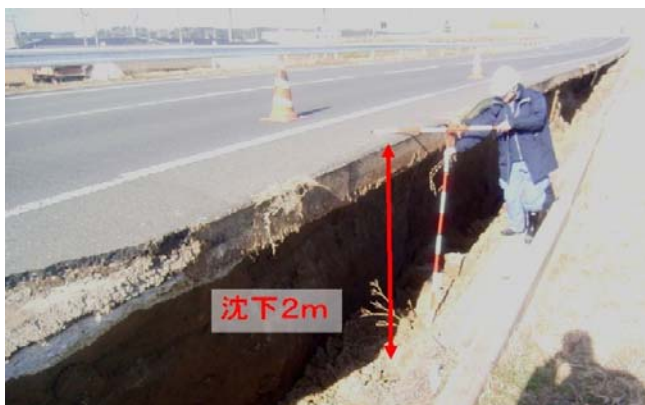
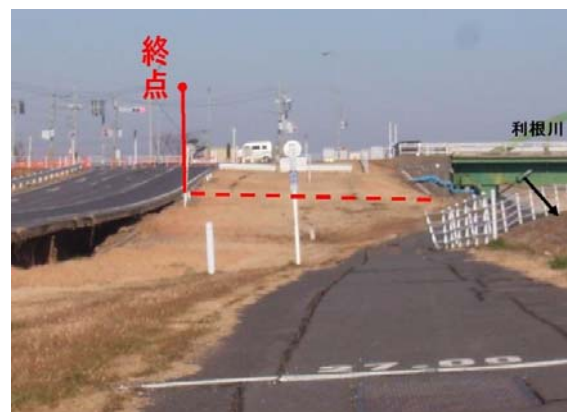
被害概要	液状化による沈下、はらみ出し、噴砂が確認された。
地盤調査	関東地方整備局所提供ボーリングデータ 調査時期 2011年5月

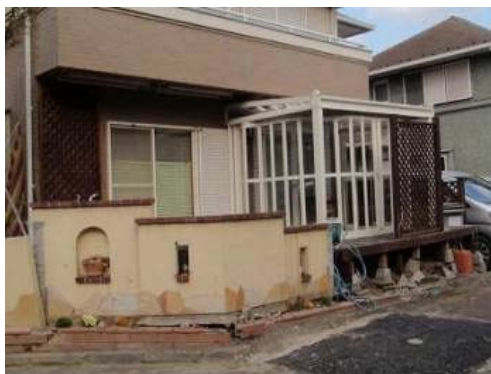
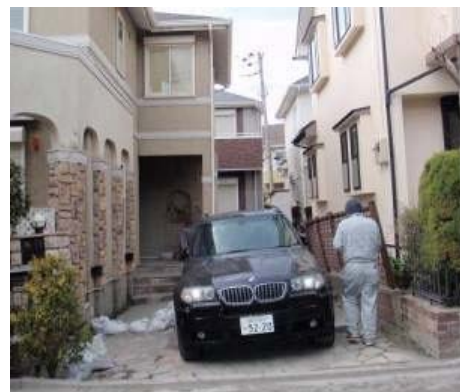
被害概要	液状化による戸建住宅の沈下・傾斜、噴砂が確認された。
地盤調査	千葉県 地質環境インフォメーションバンク No.25398 調査時期 1998年2月

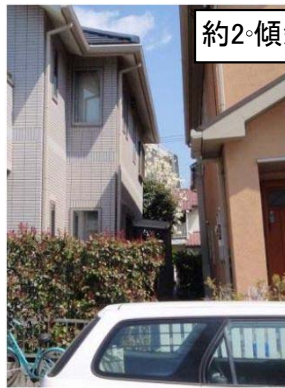
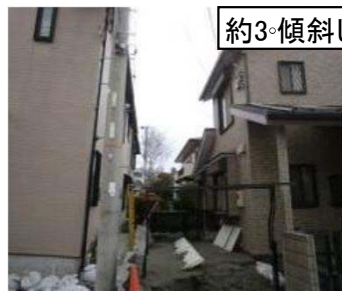
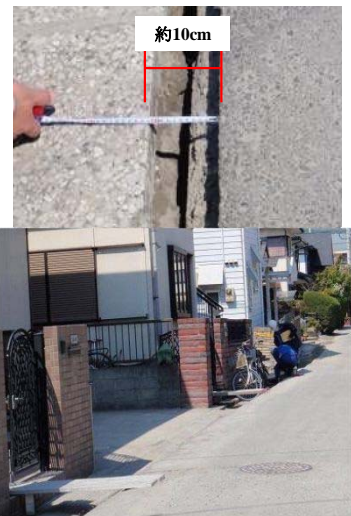
被害概要	液状化による戸建住宅の沈下・傾斜、噴砂が確認された。
地盤調査	千葉県 地質環境インフォメーションバンク No.25897 調査時期 1998年4月

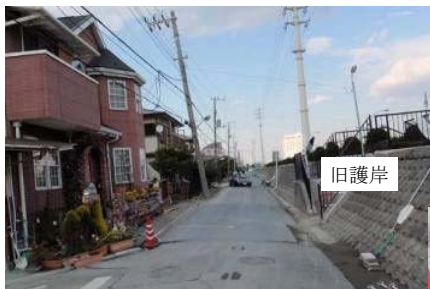
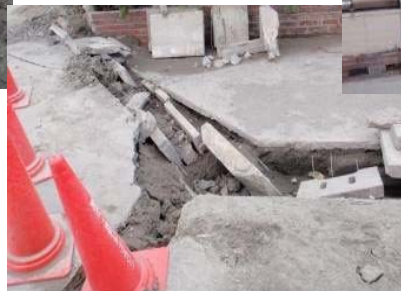
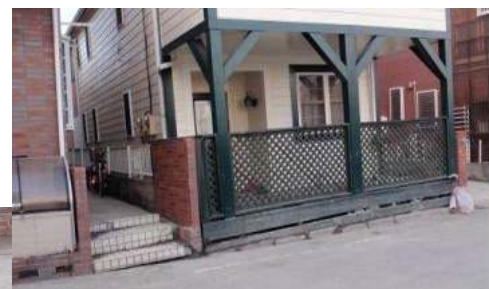
被害概要	液状化による戸建住宅の沈下・傾斜、噴砂が確認された。
地盤調査	千葉県 地質環境インフォメーションバンク No.25616 調査時期 1991年7月

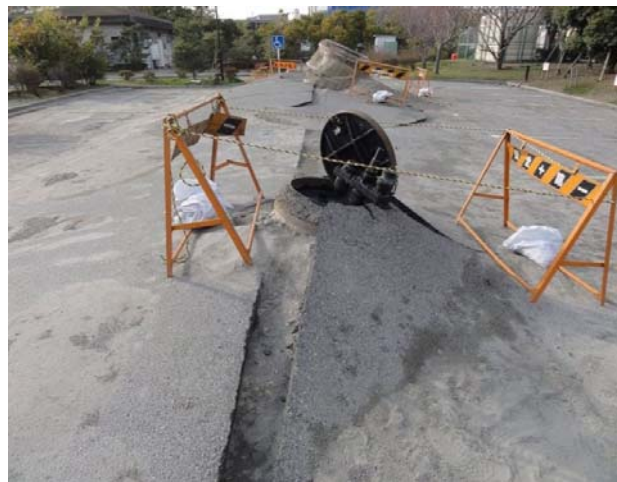
被害概要	液状化による地下貯水タンクの浮き上がりが確認された。
地盤調査	千葉県 地質環境インフォメーションバンク No.25662 調査時期 1983年8月

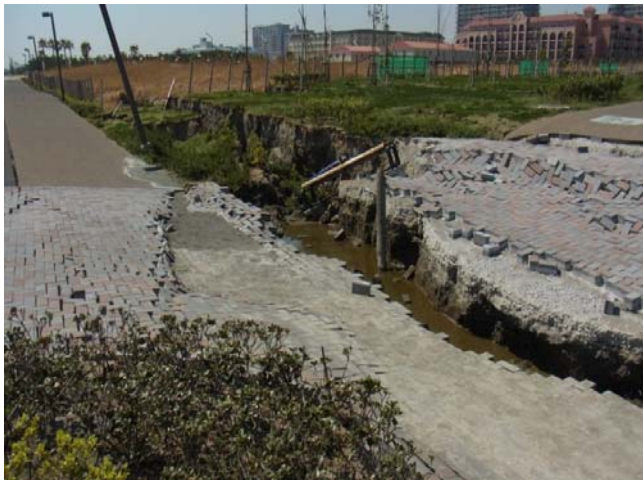
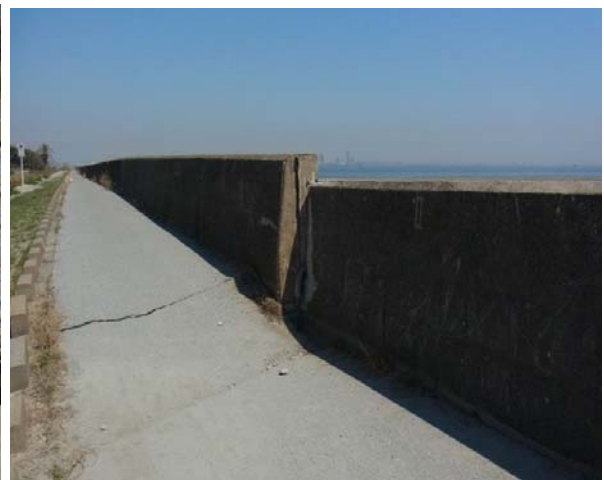
箇所名	浦安海岸(日の出)				No.	CH308	
場所	千葉県浦安市日の出8丁目			緯度	35.6389	経度	139.9356
地形	埋立地			造成等の 経緯	S50~53 埋立て		
液状化の履歴	なし						
最寄の観測点	方角	距離	震度	PGA	SI値	50gal超過時間	
K-NET浦安	西	3.4km	5.2	169gal	32.7kine	64.8秒	
当該箇所の推計値			5.2	174gal	35.8kine	-	
被害概要	液状化による側方流動が確認された。						
地盤調査	千葉県 地質環境インフォメーションバンク No.09853 調査時期 1993年10月

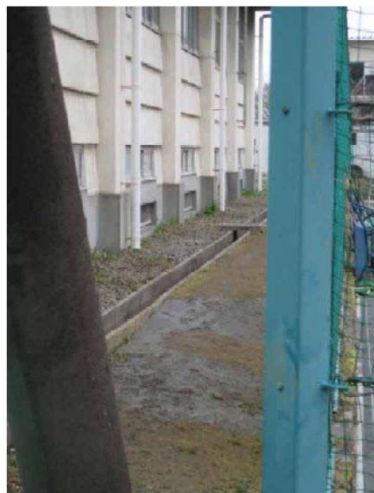
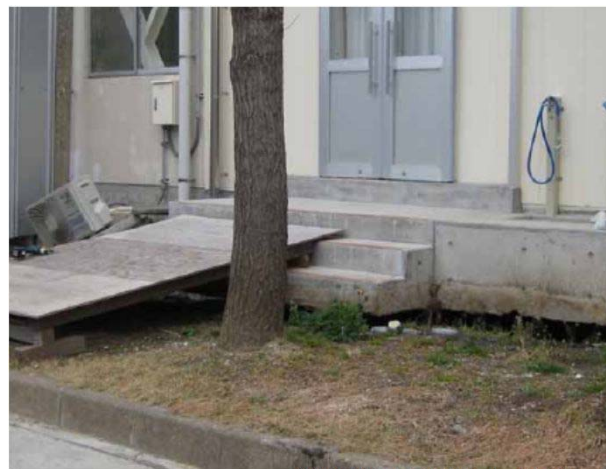
箇所名	市川市塩浜4丁目				No.	CH310	
場所	千葉県市川市塩浜4丁目			緯度	35.6636	経度	139.9125
地形	埋立地			造成等の 経緯	S45～S55 埋立て		
液状化の履歴	なし						
最寄の観測点	方角	距離	震度	PGA	SI値	50gal超過時間	
K-NET浦安	西	1.4km	5.2	169gal	32.7kine	64.8秒	
当該箇所の推計値			5.2	172gal	35.7kine	-	
被害概要	液状化による噴砂が確認された。						
地盤調査	千葉県 地質環境インフォメーションバンク No.25888 調査時期 1998年3月

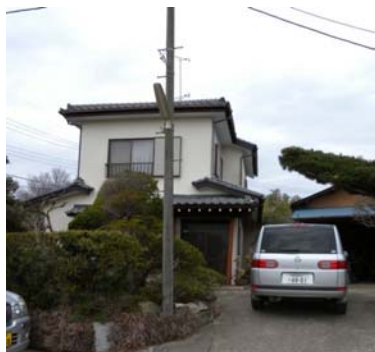
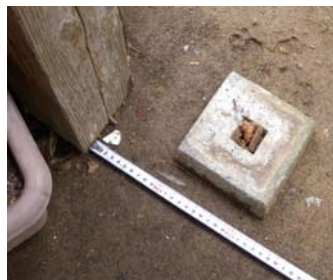
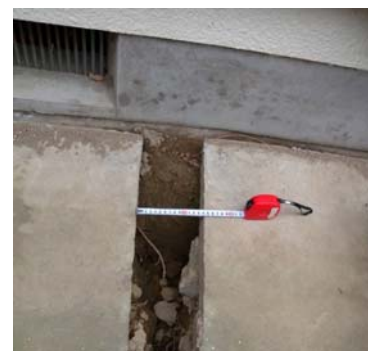
箇所名	印旛郡栄町安食地内				No.	CH328	
場所	千葉県印旛郡栄町安食地内			緯度	35.8311	経度	140.2440
地形	自然堤防			造成等の 経緯			
液状化の履歴	なし						
最寄の観測点	方角	距離	震度	PGA	SI値	50gal超過時間	
国交省安食	北	2.9km	5.5	463gal	51.7kine	110.7秒	
当該箇所の推計値			5.6	363gal	50.9kine	-	
被害概要	近傍で液状化による沈下、水平移動、地割れ等が確認された。						
地盤調査	千葉県 地質環境インフォメーションバンク No.28352 調査時期 1990年2月

傾斜4/100程度

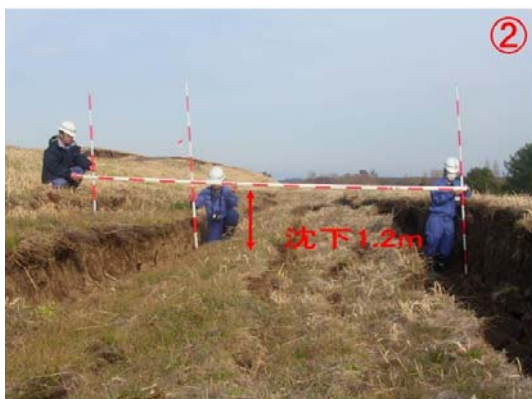
箇所名	利根川左岸67.25k付近				No.	IB002	
場所	茨城県河内町龍ヶ崎町地先			緯度	35.8631	経度	140.2233
地形	旧河道・旧落掘			造成等の 経緯			
液状化の履歴	1897千葉県東方沖地震						
最寄の観測点	方角	距離	震度	PGA	SI値	50gal超過時間	
国交省安食	東	2.5km	5.5	463gal	51.7kine	110.7秒	
当該箇所の推計値			5.5	419gal	45.5kine	-	
被害概要	液状化による沈下、クラック、噴砂が確認された。						
地盤調査	関東地方整備局提供ボーリングデータ 調査時期 2011年5月						
関連図・写真

沈下1.2m

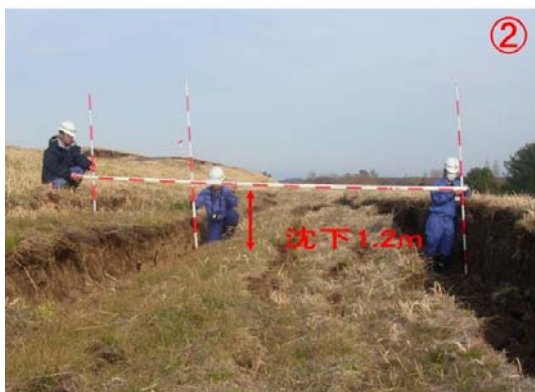
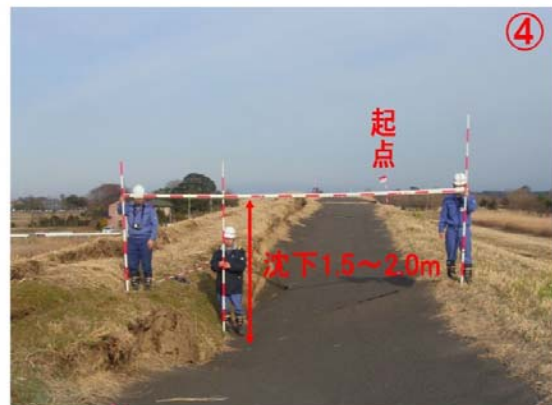
被害概要 液状化による沈下、クラック、噴砂が確認された。

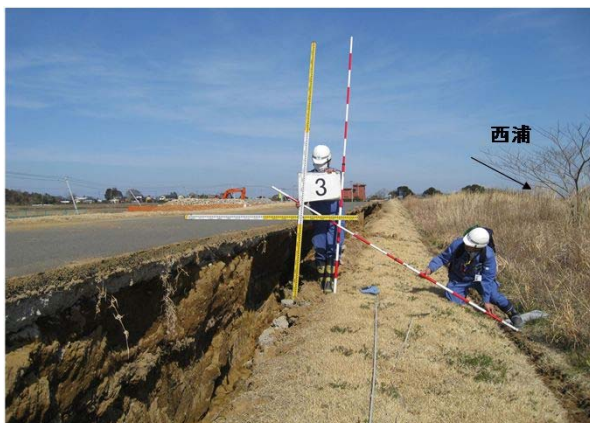
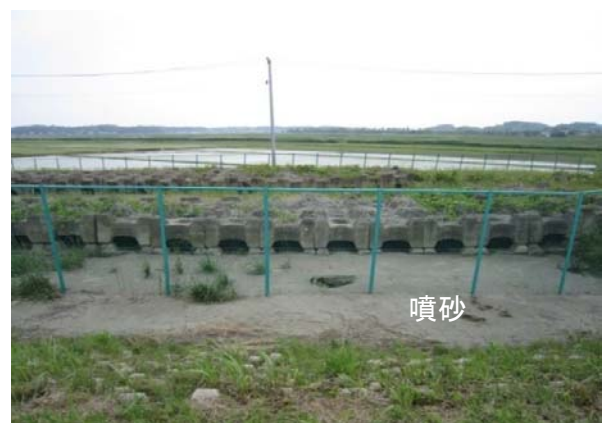
被害概要 液状化による亀裂・段差、噴砂が確認された。

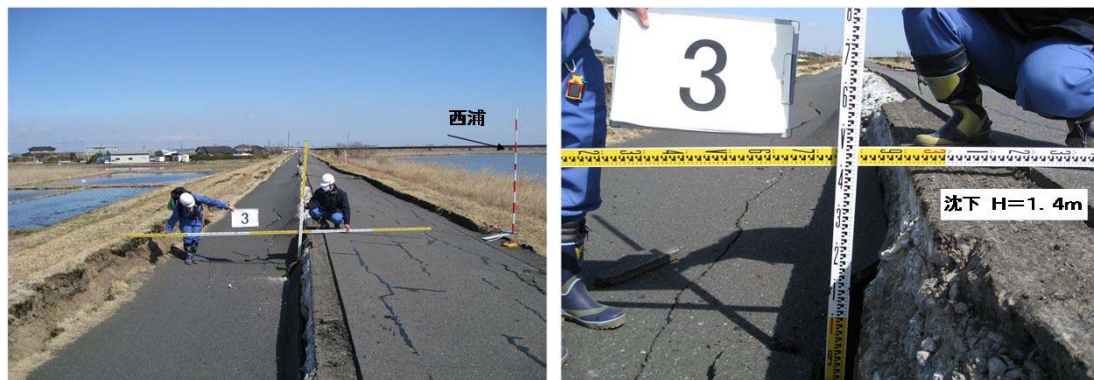
箇所名	霞ヶ浦(西浦)右岸7.75k付近				No.	IB006	
場所	茨城県稲敷市尾島地先			緯度	35.9547	経度	140.4549
地形	干拓地			造成等の 経緯	S20~40 干拓		
液状化の履歴	1987千葉県東方沖地震						
最寄の観測点	方角	距離	震度	PGA	SI値	50gal超過時間	
国交省水郷大橋	南	6.5km	5.4	256gal	46.7kine	124.4秒	
当該箇所の推計値			5.5	285gal	50.5kine	-	
被害概要	液状化による亀裂・沈下・段差が確認された。						
地盤調査	関東地方整備局提供ボーリングデータ 調査時期 2011年6月						
関連図・写真

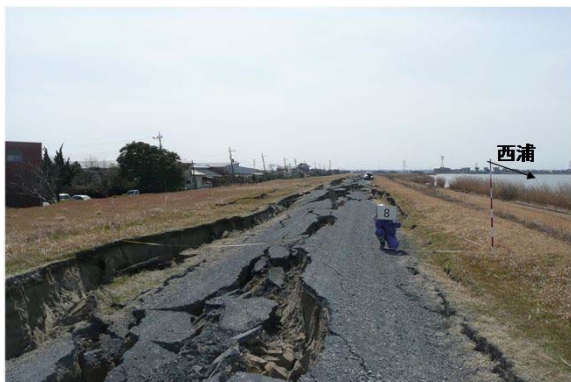
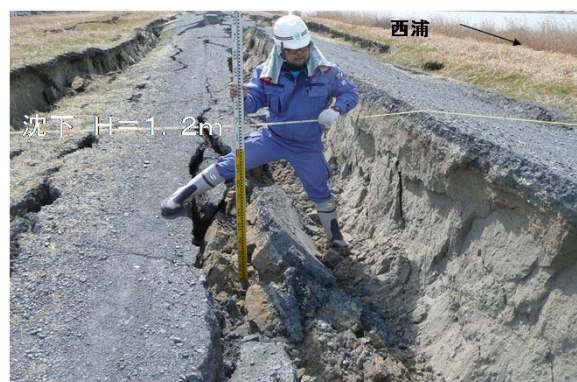
被害概要 液状化による亀裂・沈下が確認された。

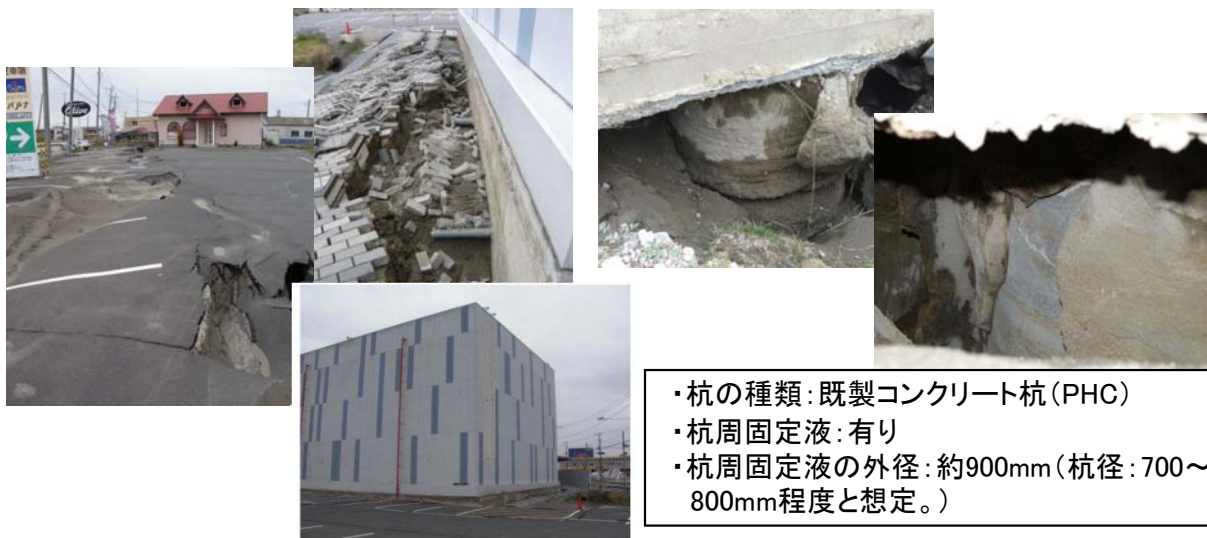
箇所名	稲敷市西代地内			No.	IB008		
場所	茨城県稲敷市西代地内			緯度	35.9128	経度	140.4906
地形	低地			造成等の 経緯	M18 水田		
液状化の履歴	1987千葉県東方沖地震(横利根川合流点付近)						
最寄の観測点	方角	距離	震度	PGA	SI値	50gal超過時間	
国交省水郷大橋	南	1.1km	5.4	256gal	46.7kine	124.4秒	
当該箇所の推計値			5.4	262gal	46.1kine	-	
被害概要	液状化による戸建住宅の沈下、傾斜が確認された。						
地盤調査	関東地方整備局提供ボーリングデータ(Kunijiban No.KT53406399002) 調査時期 1976年2月

- ・杭の種類: 既製コンクリート杭(PHC)
- ・杭周固定液: 有り
- ・杭周固定液の外径: 約900mm(杭径: 700~800mm程度と想定。)

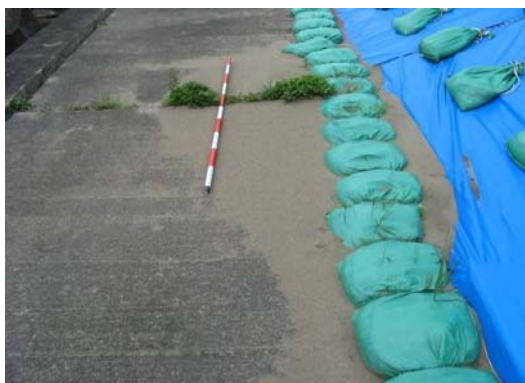
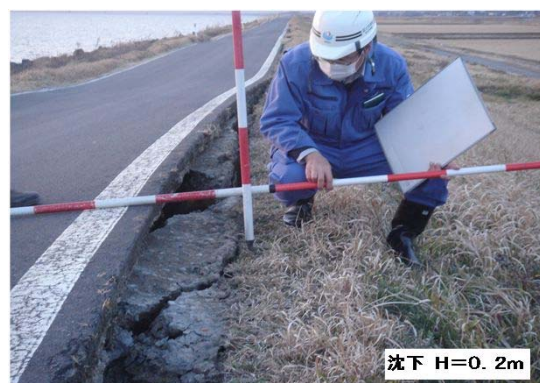
箇所名	利根川(西浦)左岸9.0k付近				No.	IB010	
場所	茨城県行方市小高地先			緯度	36.0210	経度	140.4568
地形	干拓地			造成等の 経緯	T7~S13 干拓		
液状化の履歴	なし						
最寄の観測点	方角	距離	震度	PGA	SI値	50gal超過時間	
国交省水郷大橋	南	13.4km	5.4	256gal	46.7kine	124.4秒	
当該箇所の推計値			5.8	401gal	63.6kine	-	
被害概要	液状化による亀裂、沈下、噴砂が確認された。						
地盤調査	関東地方整備局提供ボーリングデータ、調査時期 2011年5月

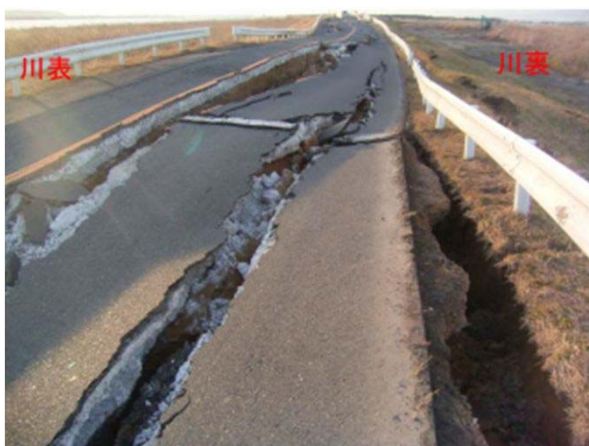
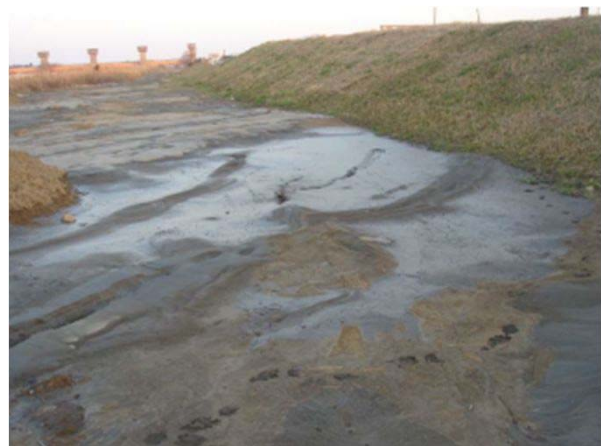
被害概要 液状化による沈下、クラック、噴砂が確認された。

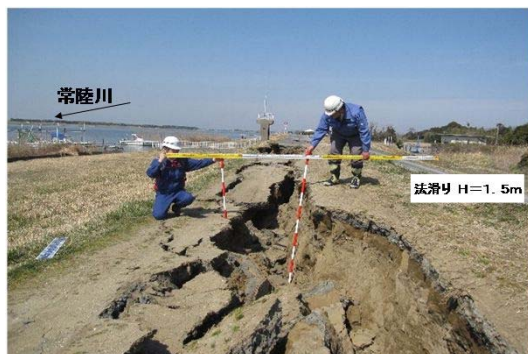
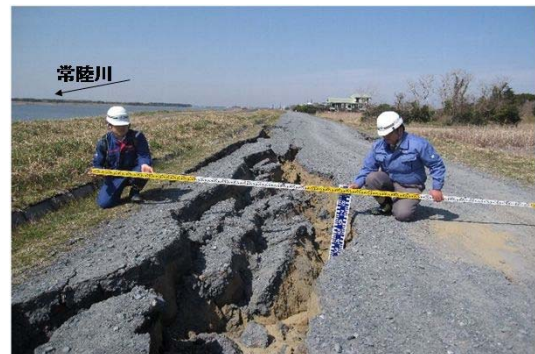
被害概要 液状化による亀裂・段差が確認された。

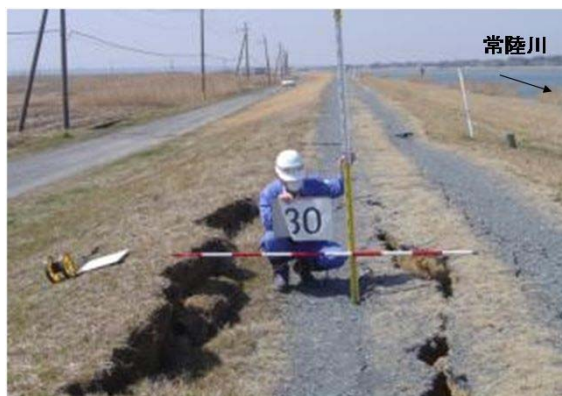
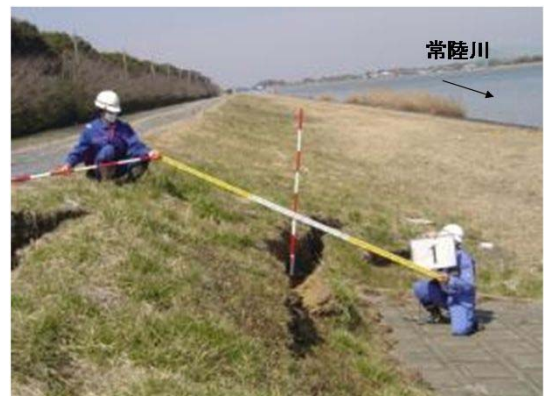
箇所名	常陸川右岸2.5k~5.0k				No.	IB015	
場所	茨城県神栖市日川地先			緯度	35.8529	経度	140.6919
地形	旧河道・旧落掘			造成等の 経緯			
液状化の履歴	なし						
最寄の観測点	方角	距離	震度	PGA	SI値	50gal超過時間	
国交省波崎	東	2.1km	5.2	207gal	34.2kine	46.7秒	
当該箇所の推計値			5.6	206gal	57.8kine	-	
被害概要	液状化による亀裂・段差が確認された。						
地盤調査	関東地方整備局提供ボーリングデータ(Kunijiban No.KT53406525011) 調査時期 1996年1月						
関連図・写真

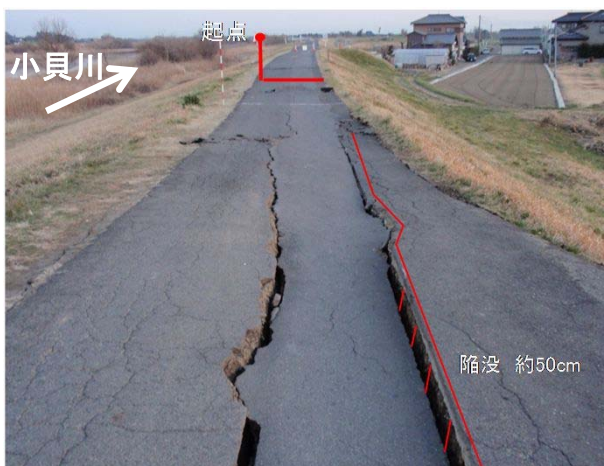
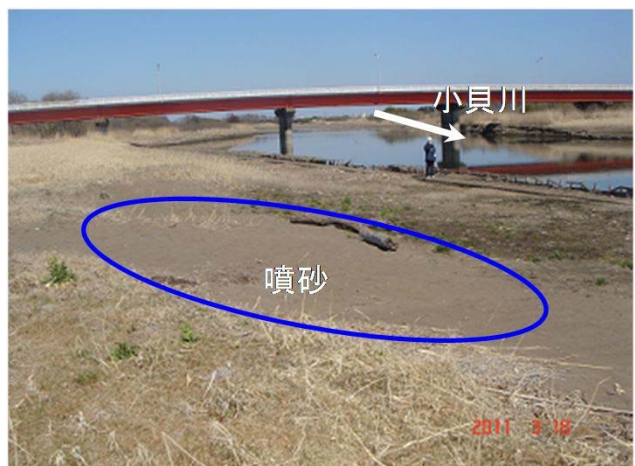
箇所名	小貝川右岸 31.8k付近				No.	IB017	
場所	茨城県常総市上蛇地先			緯度	36.0767	経度	140.0042
地形	自然堤防			造成等の 経緯			
液状化の履歴	なし						
最寄の観測点	方角	距離	震度	PGA	SI値	50gal超過時間	
KIK-NET石下	北	4.1km	5.5	295gal	44.8kine	115.7秒	
当該箇所の推計値			5.4	335gal	37.5kine	-	
被害概要	液状化による亀裂、段差、噴砂が確認された。						
地盤調査	関東地方整備局提供ボーリングデータ 調査時期 2006年1月

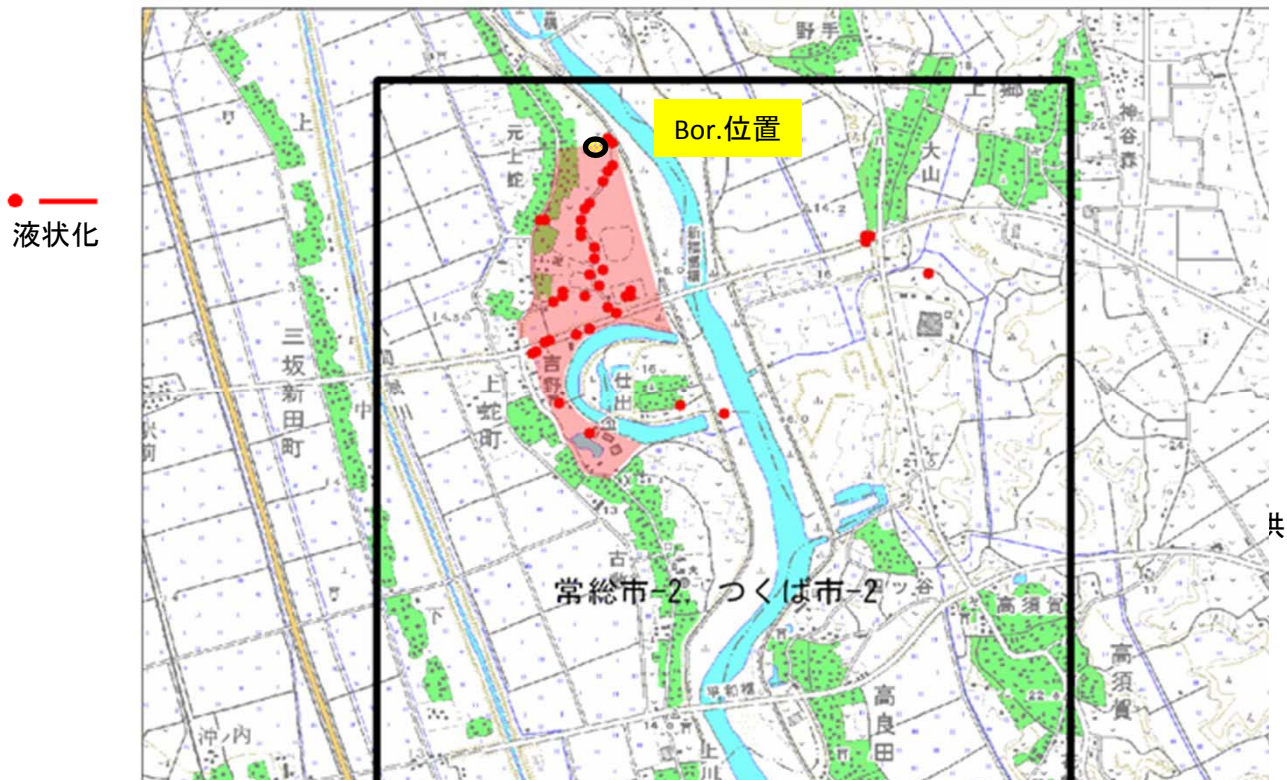
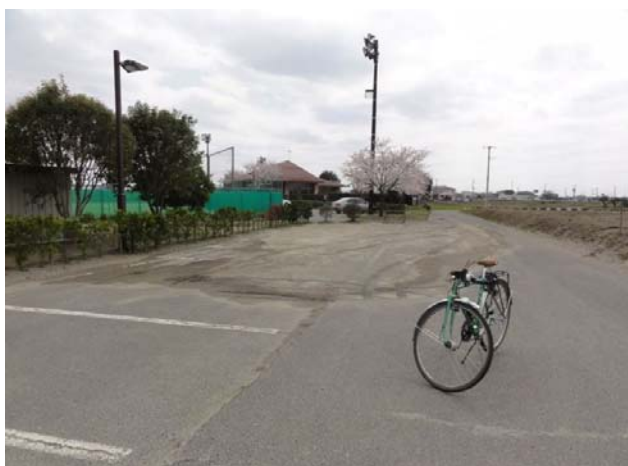
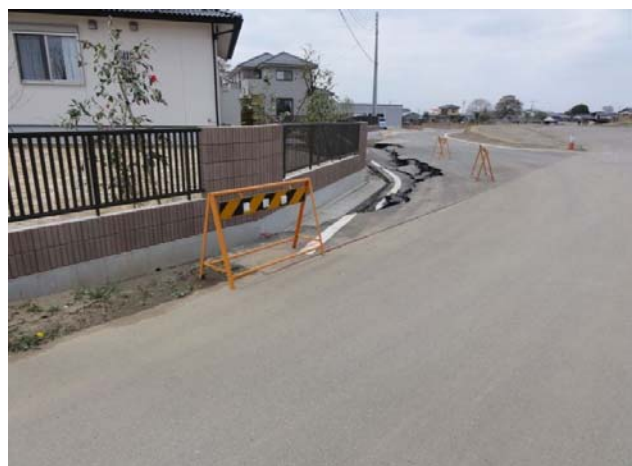
箇所名	小貝川右岸31.8k付近				No.	IB018	
場所	茨城県常総市上蛇町地先			緯度	36.0825	経度	140.0011
地形	旧河道・旧落掘			造成等の 経緯	埋立て時期不明		
液状化の履歴	なし						
最寄の観測点	方角	距離	震度	PGA	SI値	50gal超過時間	
K-NET石下	北	3.4km	5.5	295gal	44.8kine	115.7秒	
当該箇所の推計値			5.4	331gal	37.2kine	-	
被害概要	液状化による道路の沈下・陥没、地表面の亀裂・噴砂が確認された。						
地盤調査	関東地方整備局提供ボーリングデータ(Kunijiban No.KT200583346020300001) 調査時期 2006年2月						
関連図・写真

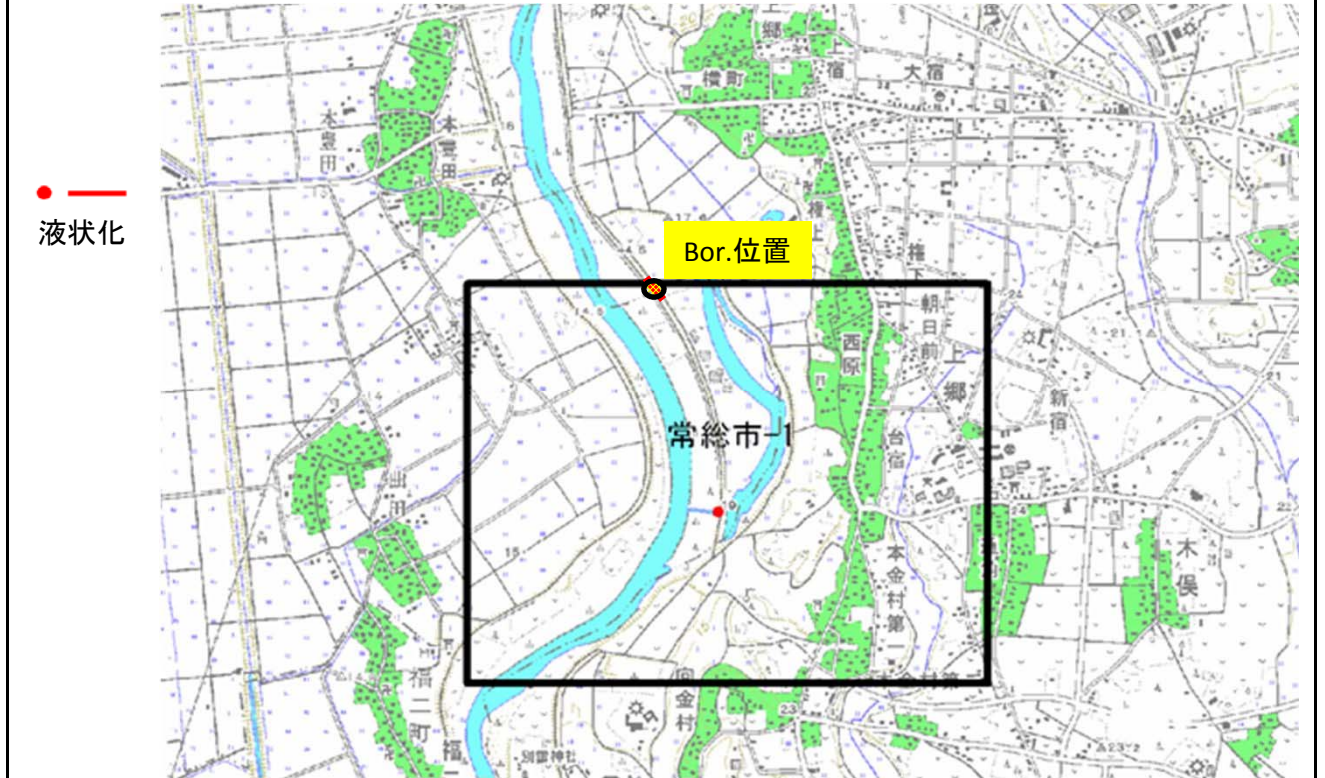
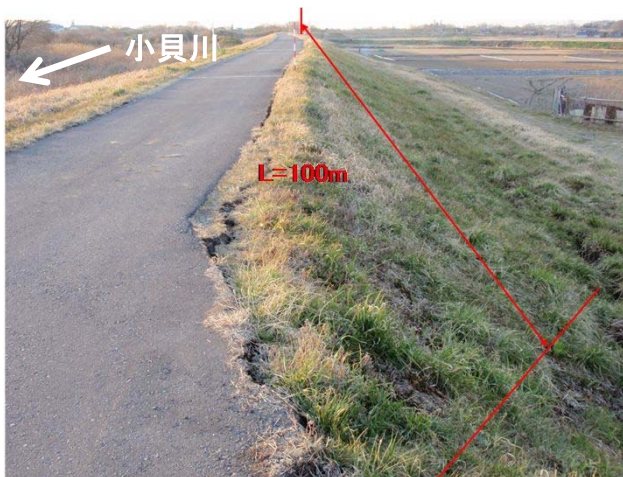
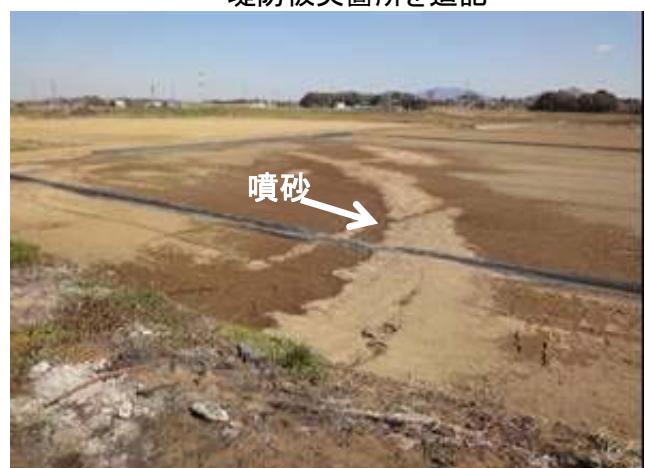
被害概要 液状化による亀裂、噴砂が確認された。

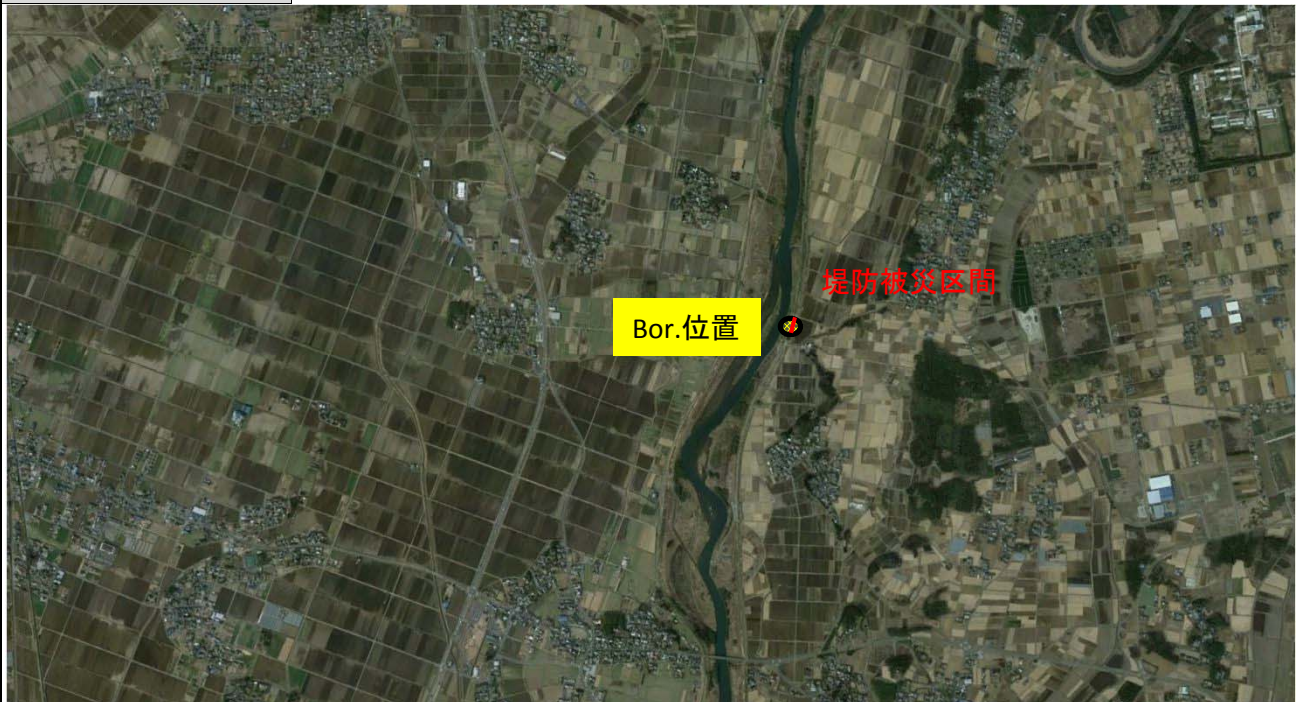
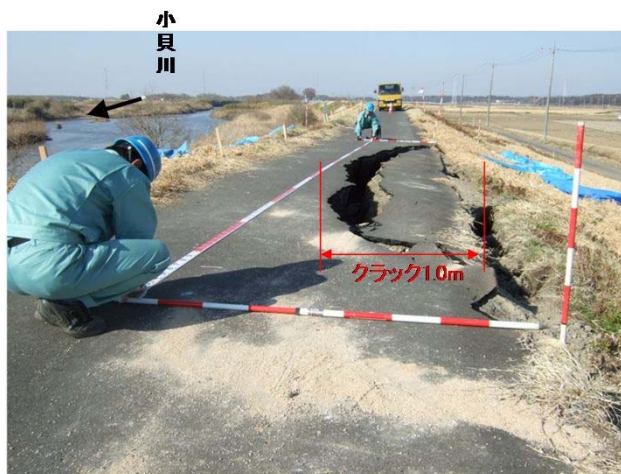
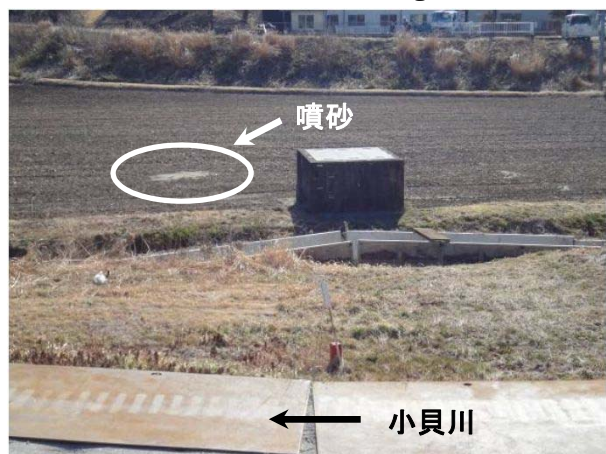
箇所名	小貝川左岸42.0k付近				No.	IB021	
場所	茨城県つくば市安食地先			緯度	36.1608	経度	140.0069
地形	自然堤防			造成等の 経緯			
液状化の履歴	なし						
最寄の観測点	方角	距離	震度	PGA	SI値	50gal超過時間	
K-NET下妻	西	4.6km	5.6	430gal	40.7kine	95.7秒	
当該箇所の推計値			5.7	349gal	54.0kine	-	
被害概要	液状化による亀裂、段差、はらみ出し、噴砂が確認された。						
地盤調査	関東地方整備局提供ボーリングデータ 調査時期 2005年5月						
関連図・写真

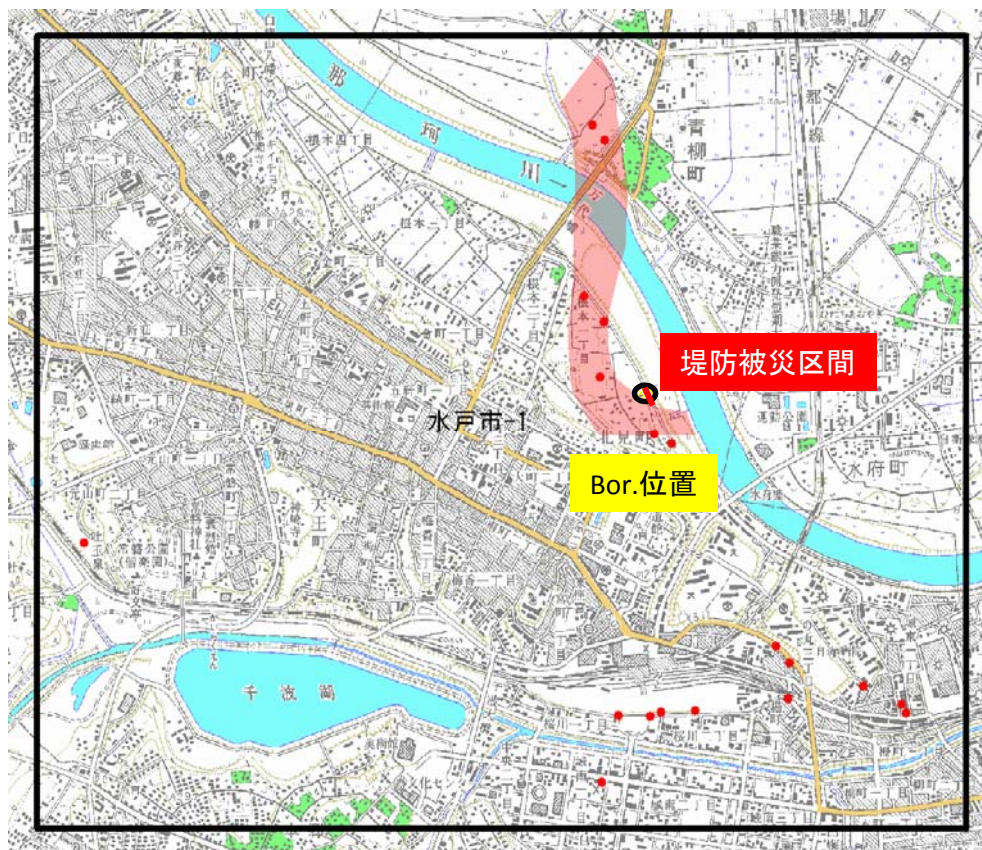
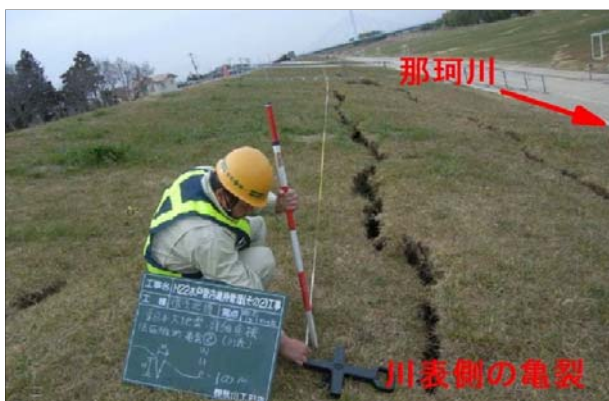
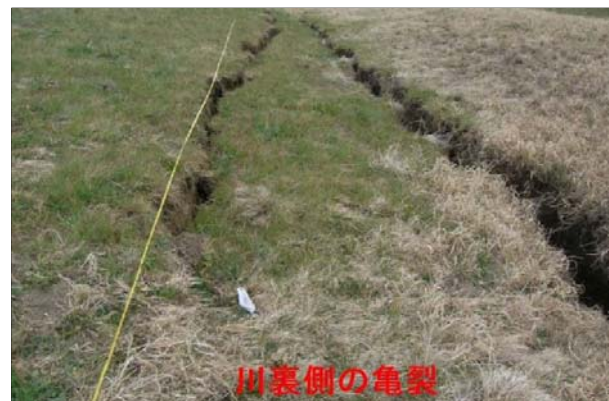
箇所名	那珂川右岸13.0k付近				No.	IB024	
場所	茨城県水戸市根本地先			緯度	36.3818	経度	140.4763
地形	自然堤防			造成等の 経緯			
液状化の履歴	なし						
最寄の観測点	方角	距離	震度	PGA	SI値	50gal超過時間	
JMA水戸市金町	西	.7km	5.9	819gal	61.1kine	121.6秒	
当該箇所の推計値			6.1	799gal	76.9kine	-	
被害概要	液状化による亀裂が確認された。						
地盤調査	関東地方整備局提供ボーリングデータ 2011年9月						
関連図・写真

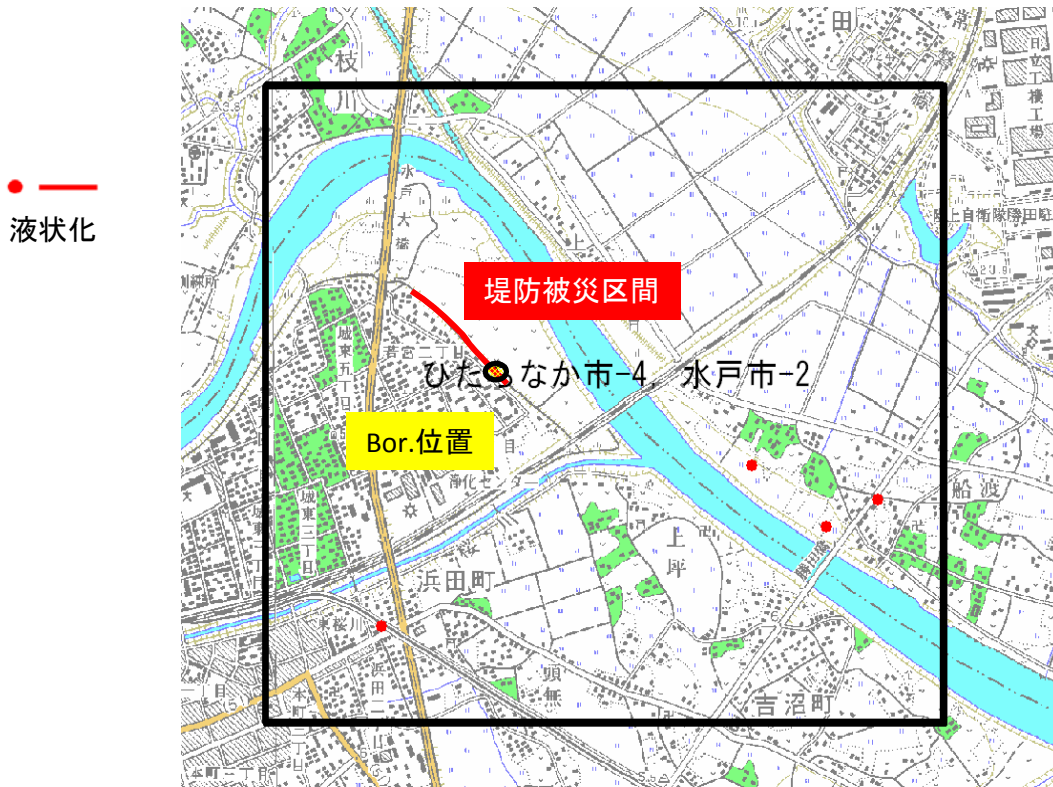
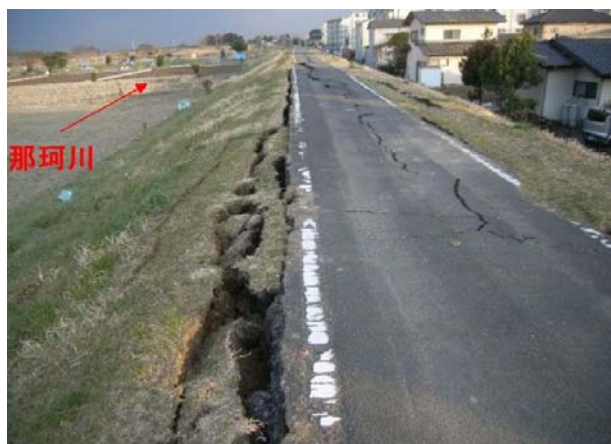
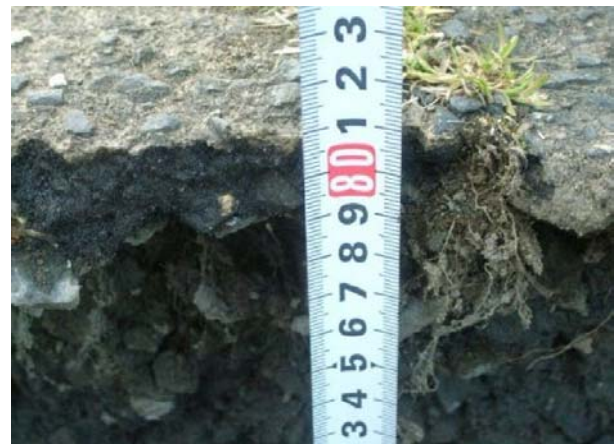
箇所名	那珂川右岸9.0k~9.5k付近				No.	IB025	
場所	茨城県水戸市若宮町地先			緯度	36.3756	経度	140.5056
地形	自然堤防			造成等の 経緯			
液状化の履歴	なし						
最寄の観測点	方角	距離	震度	PGA	SI値	50gal超過時間	
JMA水戸市金町	西	3.4km	5.9	819gal	61.1kine	121.6秒	
当該箇所の推計値			6.1	735gal	76.0kine	-	
被害概要	液状化による沈下、亀裂、噴砂が確認された。						
地盤調査	関東地方整備局提供ボーリングデータ(Kunijiban No.KT54404450004) 調査時期 2000年3月						
関連図・写真

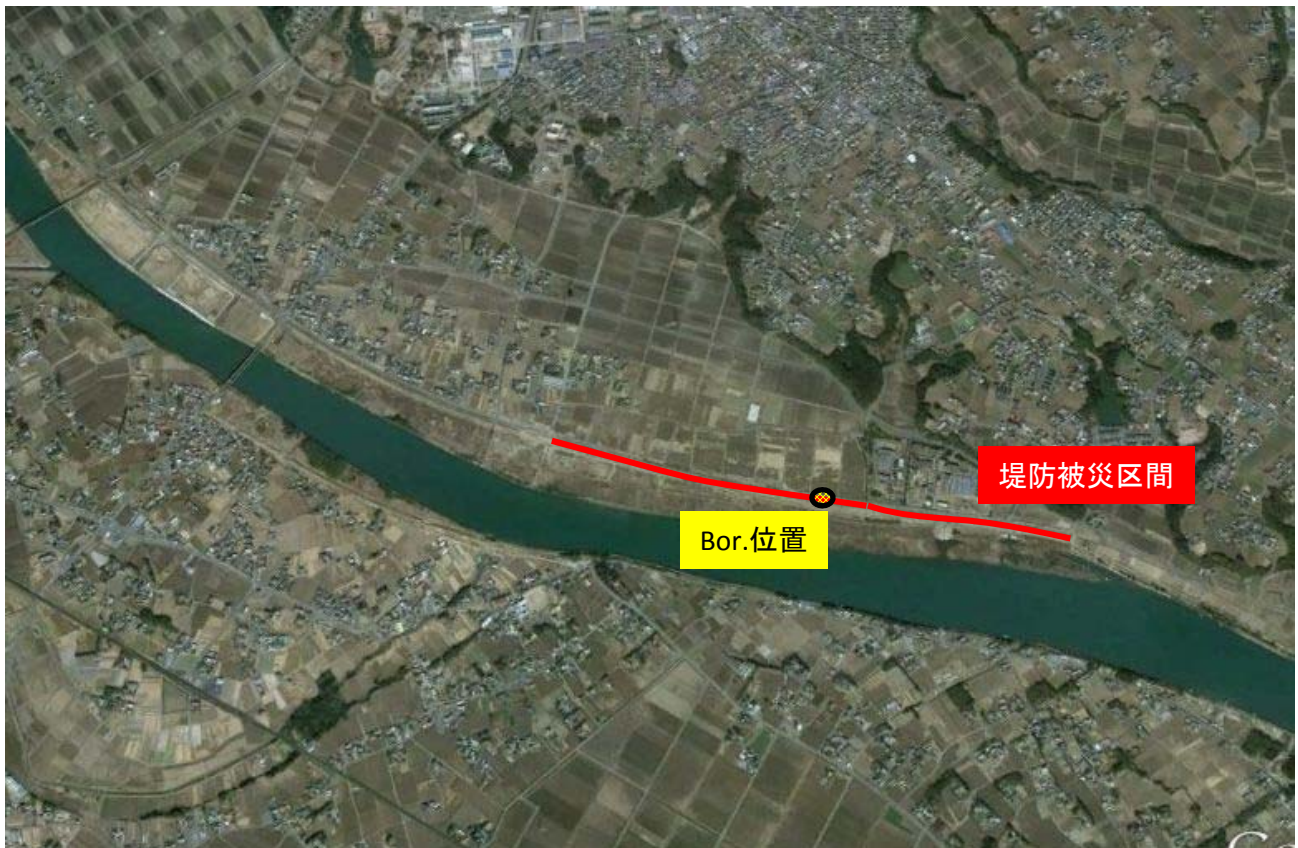
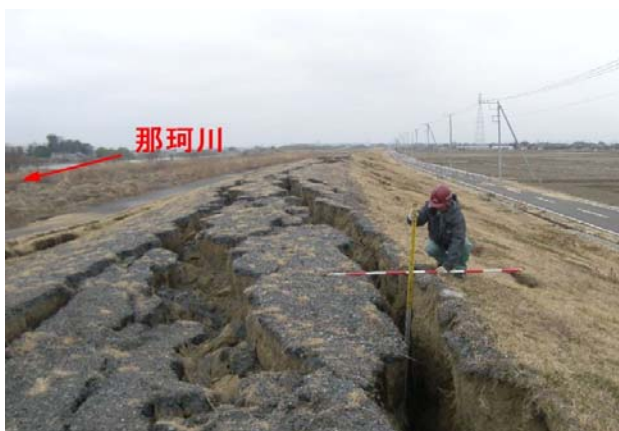
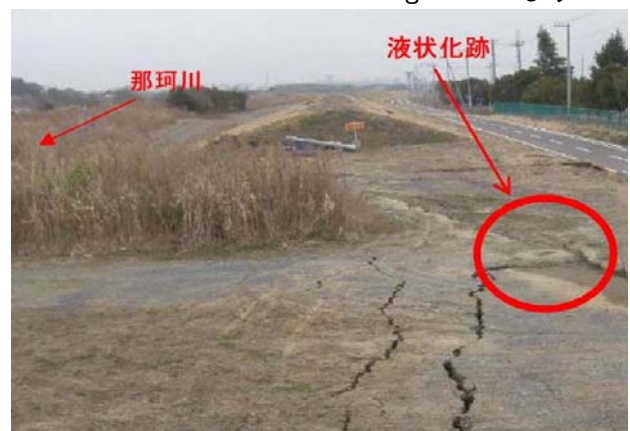
箇所名	那珂川左岸6k付近				No.	IB026	
場所	茨城県ひたちなか市三反田地先			緯度	36.3661	経度	140.5365
地形	自然堤防			造成等の 経緯			
液状化の履歴	1895,1987						
最寄の観測点	方角	距離	震度	PGA	SI値	50gal超過時間	
K-NET那珂湊	東	5.5km	5.9	550gal	59.5kine	125.1秒	
当該箇所の推計値			6.2	629gal	93.3kine	-	
被害概要	液状化による沈下、亀裂、噴砂が確認された。						
地盤調査	関東地方整備局提供ボーリングデータ(Kunijiban No.KT54404433005) 調査時期 2000年2月						
関連図・写真

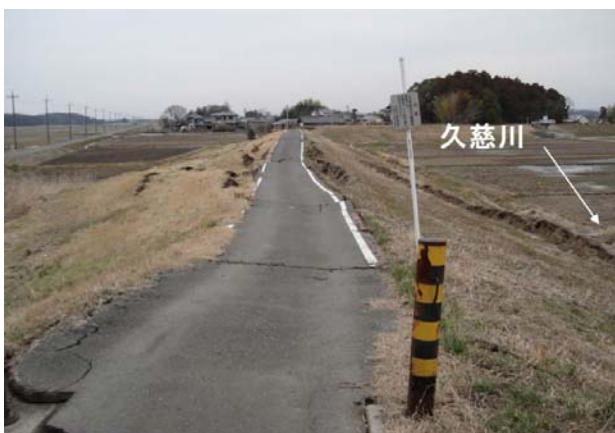
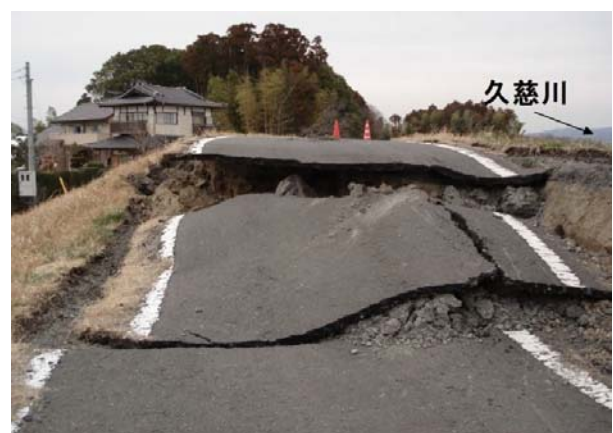
箇所名	久慈川右岸7.0k付近				No.	IB027	
場所	茨城県那珂市本米崎地先			緯度	36.4919	経度	140.5582
地形	氾濫平野			造成等の 経緯			
液状化の履歴	なし						
最寄の観測点	方角	距離	震度	PGA	SI値	50gal超過時間	
国交省常陸太田	北	5.8km	5.8	755gal	67.2kine	115.8秒	
当該箇所の推計値			6.2	795gal	102.6kine	-	
被害概要	液状化による沈下、亀裂、噴砂が確認された。						
地盤調査	関東地方整備局提供ボーリングデータ 調査時期 2011年5月
